Abschnitt 10 von Station 1.925 - 1.785, Länge 140 m															
1. Bauwerk: Beschreibung Ist-Zustand und Risiko- und Schadenspotential	von km	bis km	Länge	2. Vermeidung/Optimierung/Monitoring	Bilder			Fachtechnische Abwägung							
Aus Unterlage 04 Seite 30				Die Sicherungskonstruktionen sind erforderlich.	<b>Bild 1: Abschnitt 10, aus Unterlage 5.2.11</b>			Die geplanten Sicherungsarbeiten sind nach dem Maßstab der Risikoeinschätzung für das beantragte Planungsziel -Herstellung der Verkehrssicherheit der Straße- nachvollziehbar gewählt und notwendig.							
Der Abschnitt 10 (Station 1.925 bis 1.785) setzt sich aus drei niedrigeren Steilböschungen zusammen, die rechtwinklig eingeschnitten und durch flache, bewachsene Erosionsrinnen getrennt sind. Die Felswände sind steil bis zu senkrecht ausgebildet, wobei lokale Bereiche leicht unterschritten sind. An den Kanten der Felsformationen bilden sich generell lokale, labile Stapel heraus.

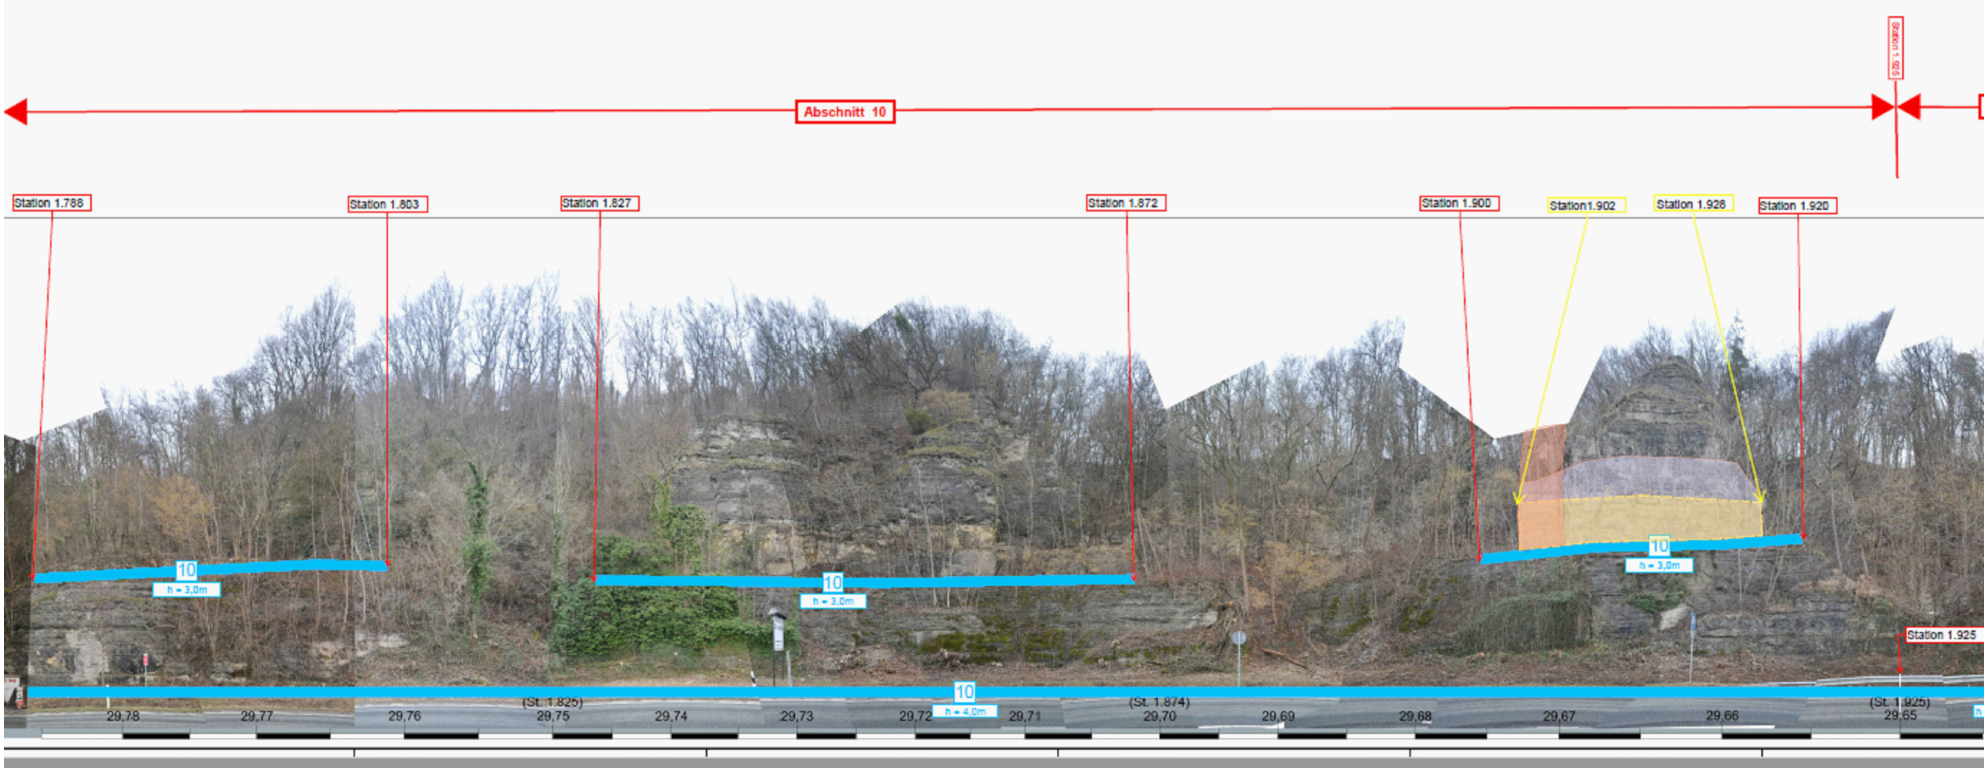
Die gelbe, brüchige Zone bildet die Auflager für breite und hohe Türme. Zum Teil ist eine Ablösung der Auflager an der Vorderseite festzustellen.

Aufgrund der besonders schweren Zugänglichkeit dieses Abschnittes sind Teile der vorgesehenen Sicherungskonstruktionen (vor allem die oberen) geometrisch/technisch noch nicht sehr weitgehend spezifiziert; die gewählten Konstruktionen sind vorläufige Annahmen, angepasst an die geotechnischen Verhältnisse.							
Die oberen Felsbereiche wirken dagegen recht intakt. Ein Einzelturm wird im Zuge der [+++]-Sicherungsmaßnahmen gesichert (vgl. Kapitel 4.3).															
Zur Sicherung der [++] und [+] Bereiche ist hier eine Kombination aus lokal beschränkten Einzel- und Netzsicherungen sowie Auflagersicherungen, Lockergesteinsberäumung und Steinschlagschutzzäunen sowie Geröllschutzbarrieren an der Straße erforderlich. Sicherungsmaßnahmen [++] und [+]:

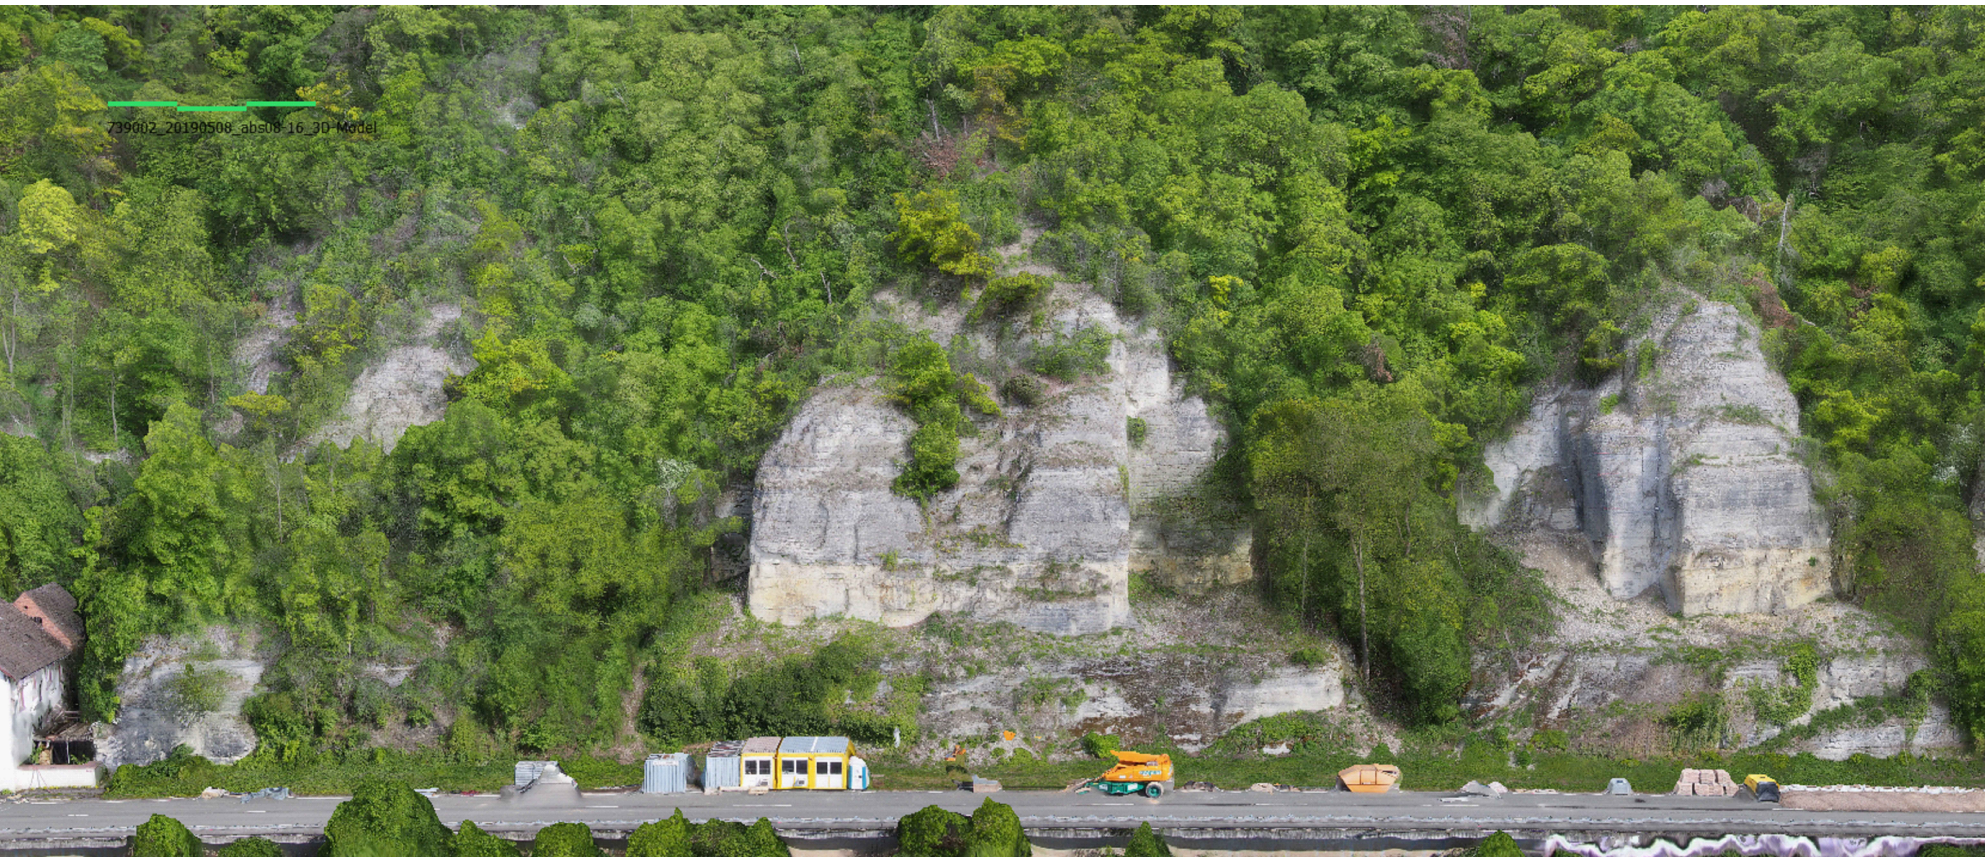
<b>Bild 6: Abschnitt 10 Ansicht oberer Hangbereich Station ca. 1788-1803; Hangbereich des oberen SSZ</b>							
Steinschlagschutzzäun (Hangfuß): 100 m (stehend am Hangfuß) 40 m (hängend am Fels)															
Steinschlagschutzzäun (oben): 115 m Geröllschutzbarrieren (Betonschutzwand): 140 m															
Steinschlagschutzzäun OBEN Höhe 3 m	1.920	1.900	20												
Steinschlagschutzzäun OBEN Höhe 3 m	1.872	1.827	45	Nach Beurteilung der Ansichten und der Draufsicht ist zu erkennen, dass im Zuge der weiteren Erkundung vor Ort und Planung die Lage der oberen SSZe und die Länge des unteren SSZs noch präzisiert werden kann.	<b>Bild 2: Abschnitt 10 Ansicht aus Befliegung 2019</b>			<b>Bild 3: Abschnitt 10 Schräg/Draufsicht aus Befliegung 2019</b>							
Steinschlagschutzzäun OBEN Höhe 3 m	1.788	1.803	15												
Höhe 3,00 m Gefahr 1+ und 2+:

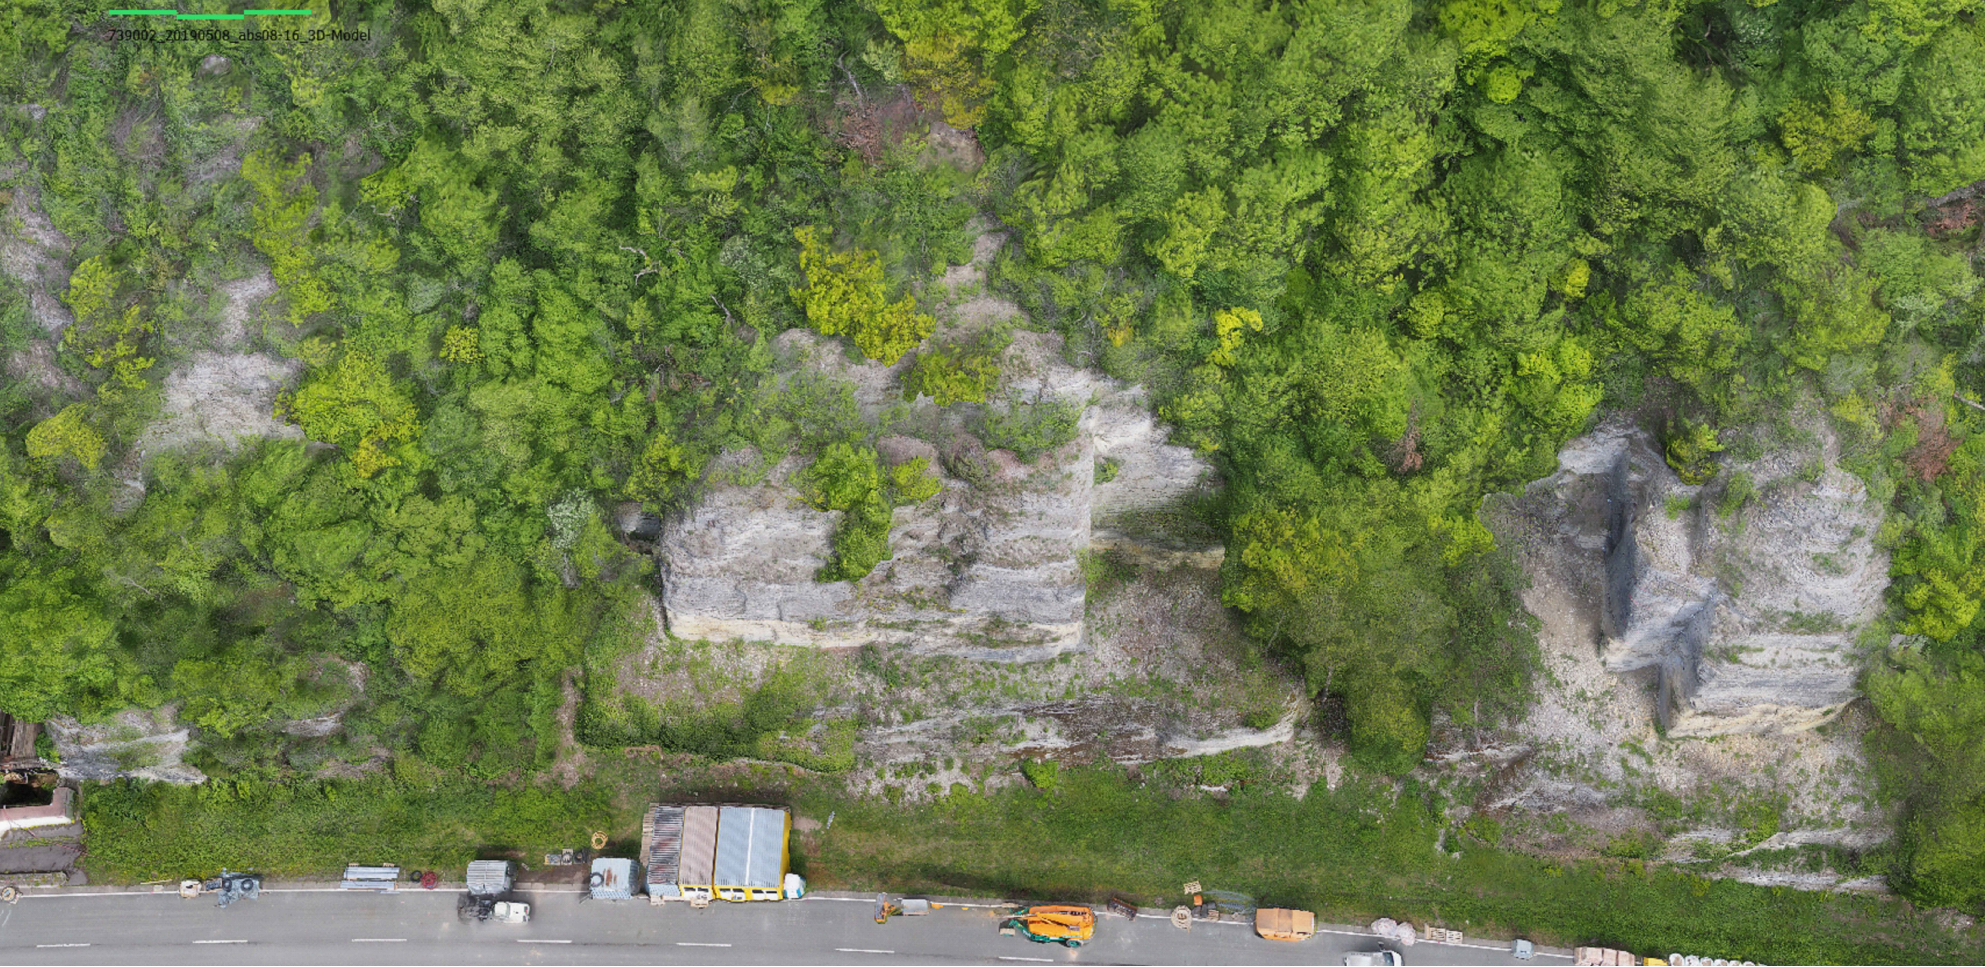
<b>Bild 5: Abschnitt 10 Ansicht oberer Hangbereich Station ca. 1827-1872; oberer SSZ, mittlerer Bereich</b>

Ausführung vermutlich stehend, aufgestellt auf den oberen kleinen Plateaus, siehe Bild 2+3															
Der SSZ ist eine adäquate technische Lösung für die Gefahren des oberen Wandbereiches. Soweit dies anhand der Befliegungsdaten abgeschätzt werden kann, sind Lage und Länge der oberen SSZe noch zu spezifizieren.															
Auflagesicherung mit Spritzbeton	1.928	1.902	26	<b>Bild 4: Abschnitt 10: Ansicht oberer Hangbereich Station ca. 1900-1920; oberer SSZ, (mit teilfertigen 3+-Maßnahmen)</b>

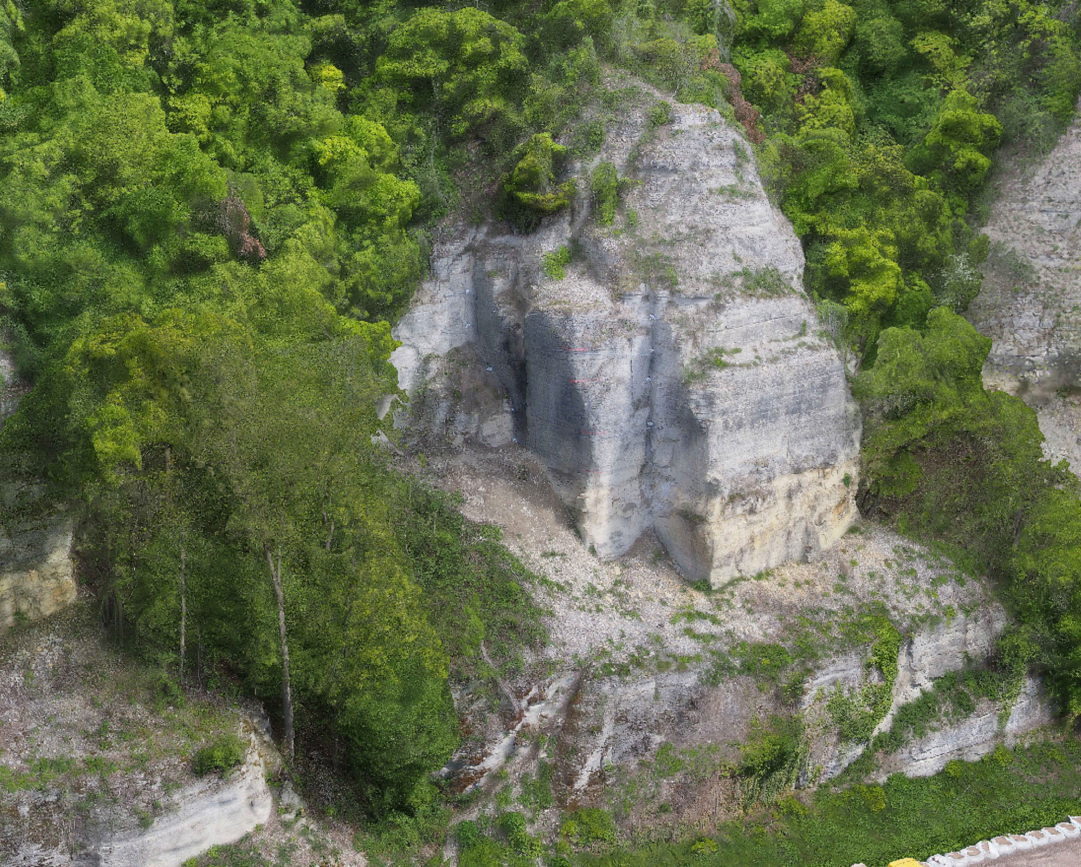
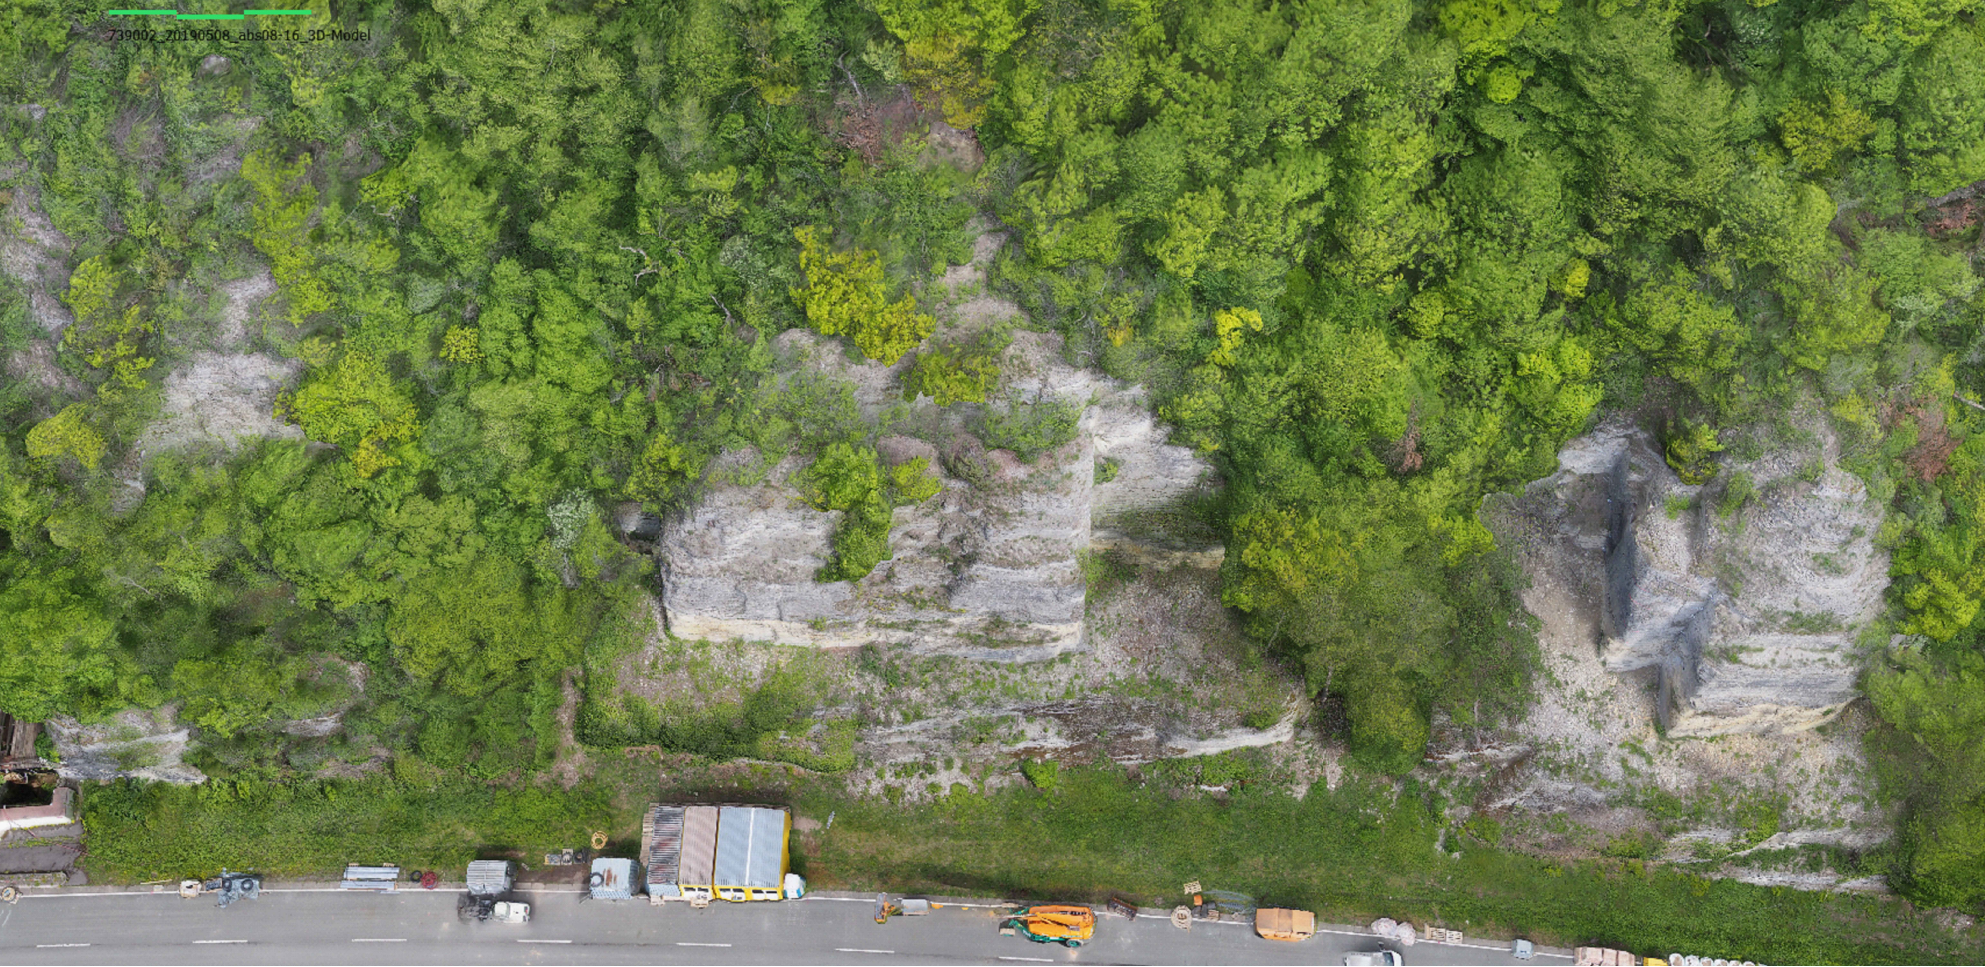
<b>Bild 7: Abschnitt 10 Ansicht oberer Hangbereich Station ca. 1920-1925; oberer SSZ, unterer Bereich</b>							
Auflagesicherung mit Spritzbeton	1.928	1.902	26												
Vorgesehener Umfang 50 + 10 m³= 60 m³															
Netze und Zusatzanker															
Netze 80m² + 100 m² und Zusatzanker 30Stück.															
In der Wand sind umfangreiche Gefahren in Form von Verwitterungsmaterial gegeben, welche sich als Turm, Schale, Steine/ Blöcke usw. ablösen können.

Mit den flächenhaften Sicherungen durch Netze und Anker (auch Einzelsicherungen) wird für diese Gefahren auf größeren Flächen eine Immobilisierung erreicht, die den Abgang des Materials in die anderen Sicherungskonstruktionen (SSZe) bzw. bis auf die Straße verhindert.
