Detailstrukturgütekartierung gemäß WRRL vor dem Hintergrund der Planungen zur A20, 1.Abschnitt

**WK 26010 Obere Wapel und Nebengewässer
(Bekhauser Bäke), WK 04003 Otter- und Hellerbäke
Istzustand**

März 2020

Auftragnehmer: BIOCONSULT Schuchardt & Scholle GbR

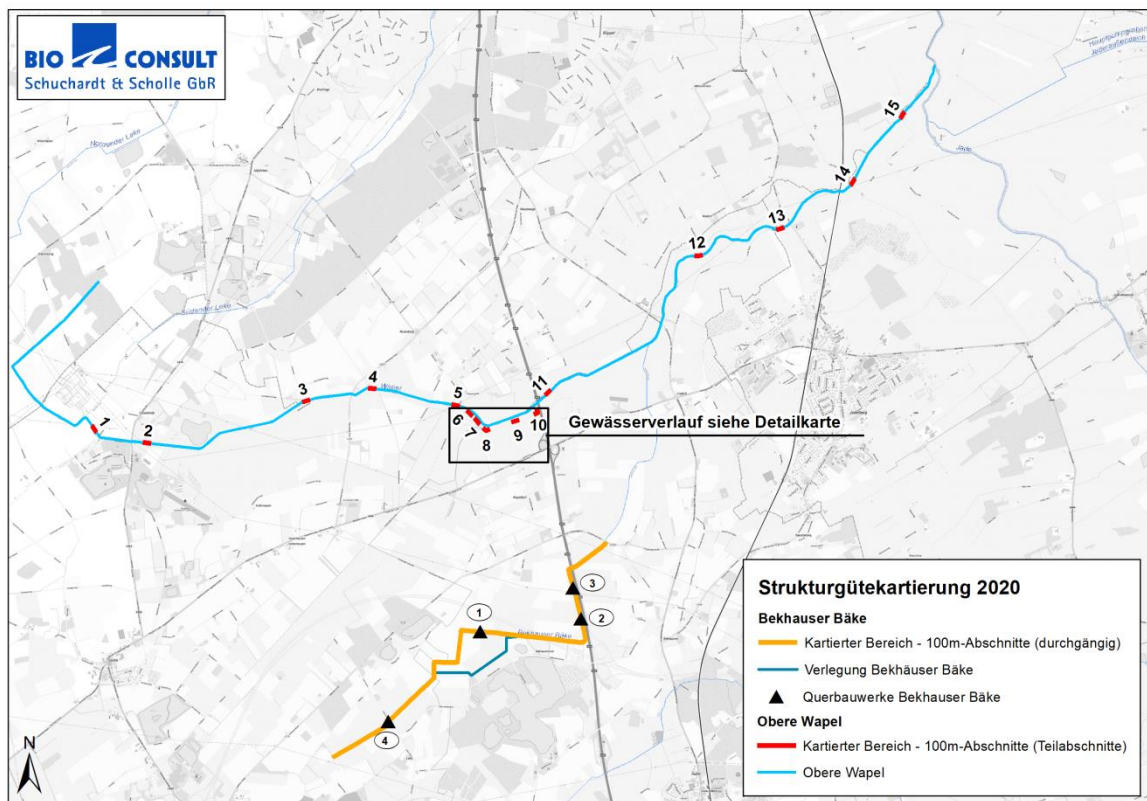
Abb. 1: Lage des WK 26010 Obere Wapel und Bekhauser Bäke, Kennzeichnung der kartierten Abschnitte, die genaue Lage der Abschnitte 6-10 (renaturierter Bereich Obere Wapel) ist Abb. 2 zu entnehmen. Bekhauser Bäke incl. Renaturierungsbereich (blau: Verlegung Bekhäuser Bäke gemäß Unterlage 19.8.1-D).

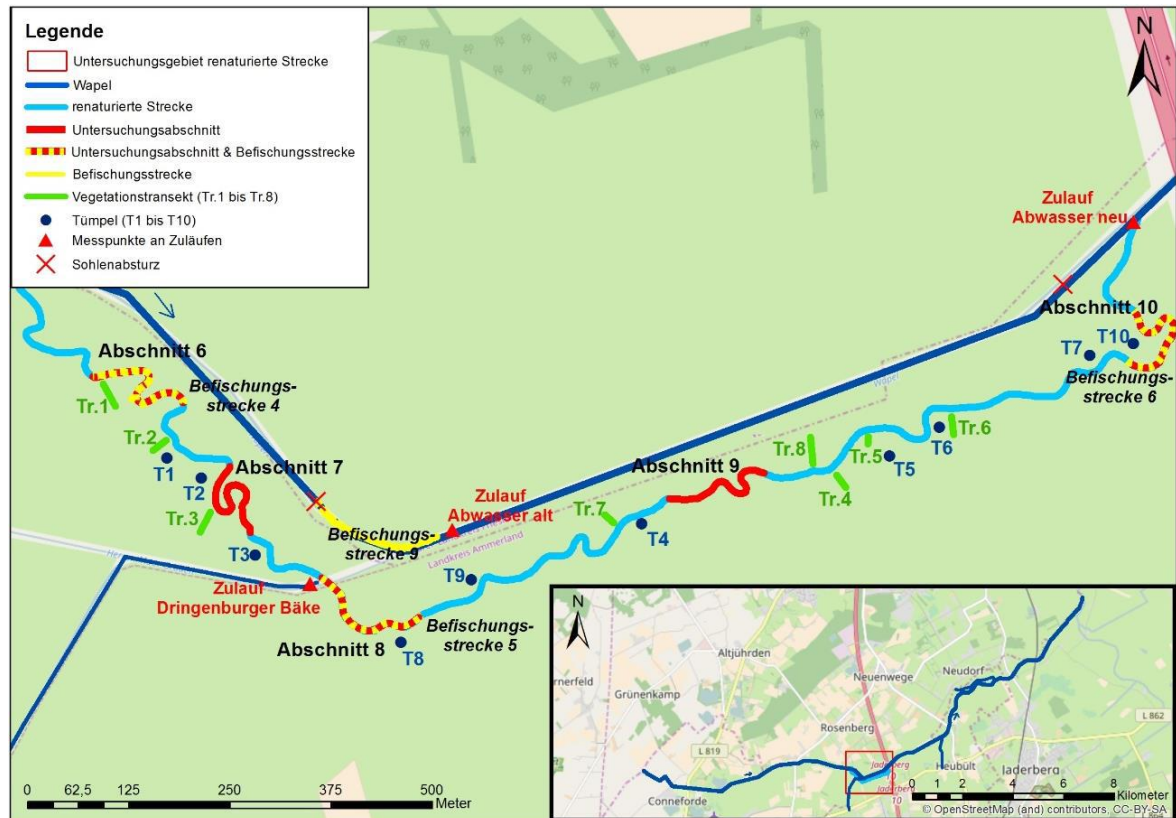
Abb. 2: Obere Wapel-Detaillkarte der Renaturierungsstrecke mit den kartierten Abschnitten 6-10. (aus KRUSE & OCHTROP 2017).

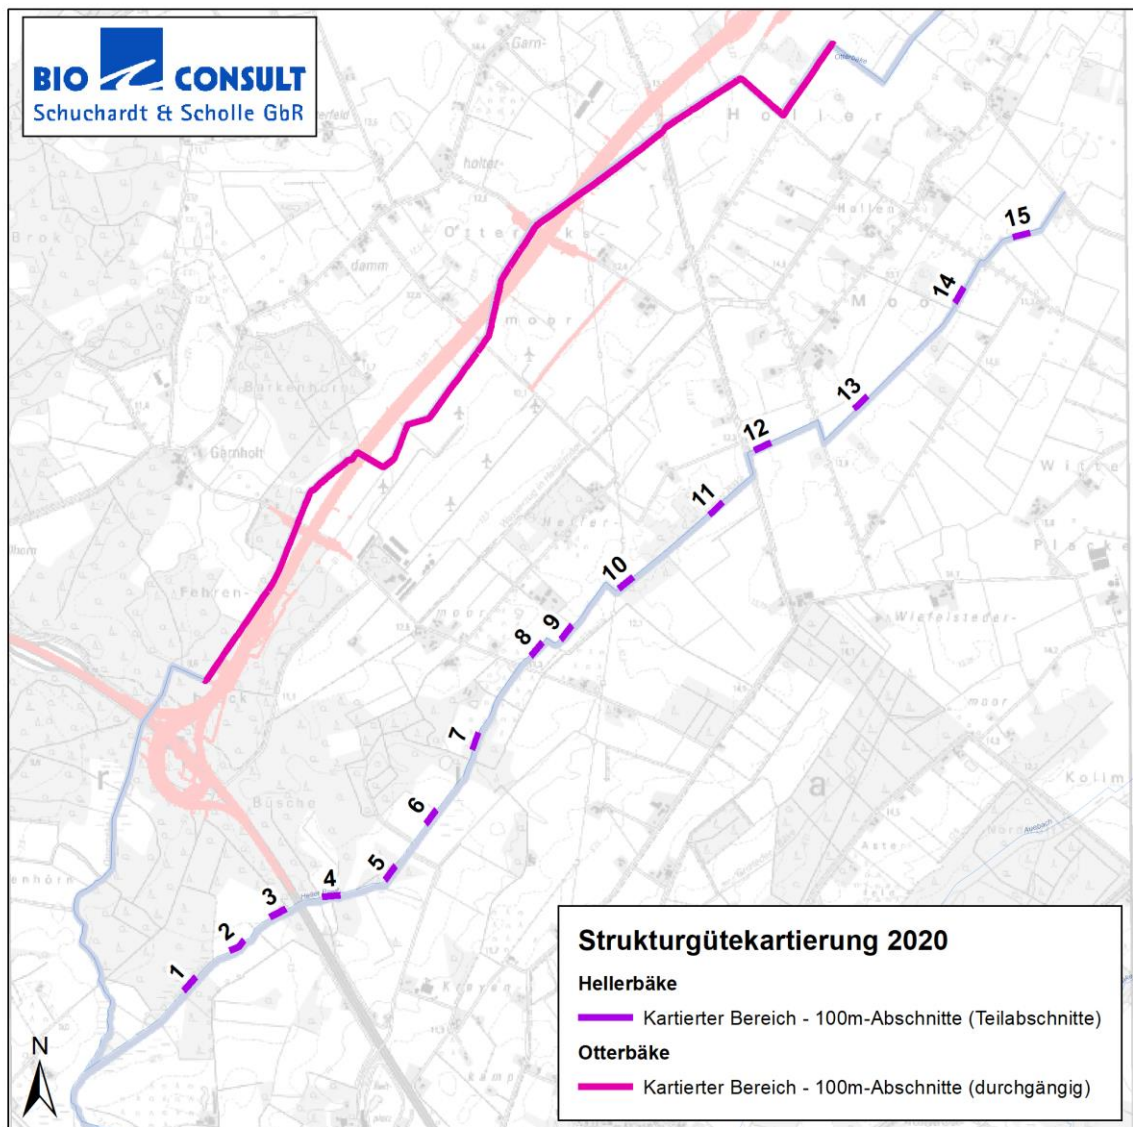
Abb. 3: Lage des WK 04003 Otter- und Hellerbäke, Kennzeichnung der kartierten Abschnitte. Otterbäke Abschnitt 6000 (nahe BAB Kreuz) bis 11300 (durchgängig). Hellerbäke 15 Teilabschnitte.

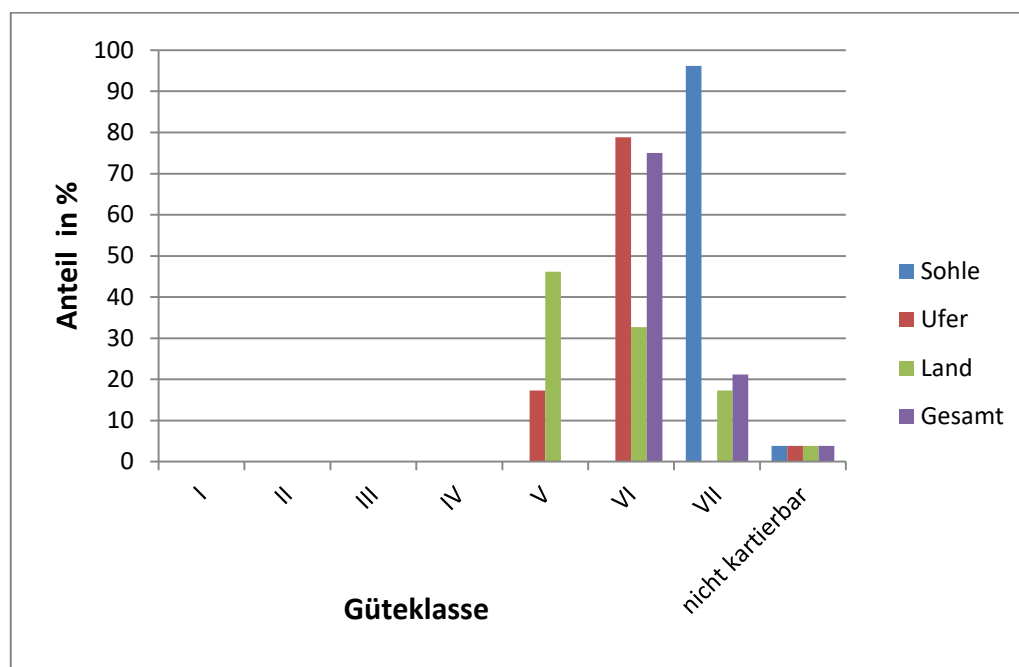
- In der **Gesamtbewertung** ergibt sich nach dem Indexverfahren für 75 % der Abschnitte die Güteklasse VI: *sehr stark veränderte Gewässerabschnitte*, für 21 % die Güteklasse VII: *vollständig veränderte Gewässerabschnitte*, 4 % waren nicht kartierbar (Abb. 4). Abschnitte mit einer besseren Einstufung als Güteklasse VI waren nicht vorhanden.

OWK 26010; Teilbereich	n.b.	I	II	III	IV	V	VI	VII
Bekhauser Bäke Ges. 2020 (%)	4	0	0	0	0	0	75	21

Abb. 4: Prozentualer Anteil der Strukturgüteklassen in der Bekhauser Bäke (n=52). Kartierdaten Februar 2020.

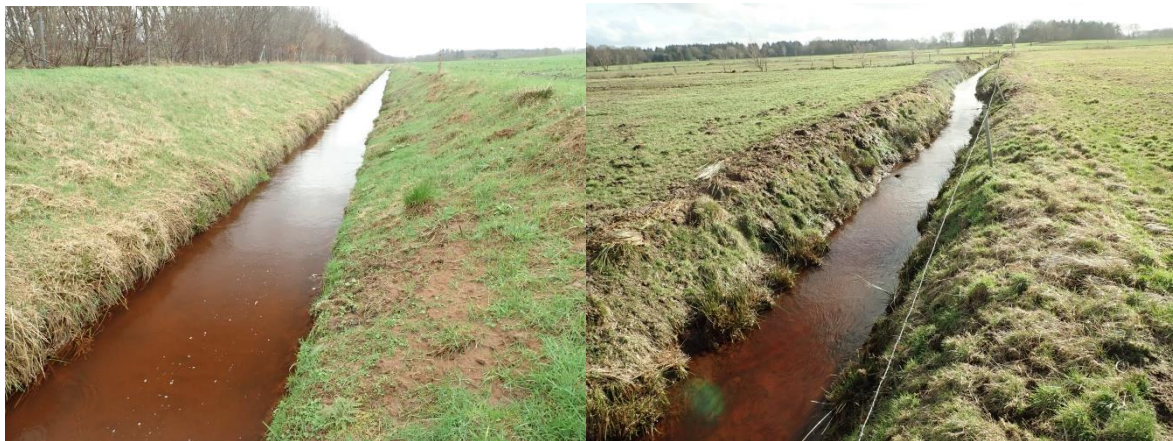
- Die Betrachtung der Teilbereiche „Sohle“, „Ufer“ und „Land“ ergibt für die **„Sohle“** einheitliche die Güteklasse VII. Dieser Befund resultiert insbesondere aus der Dominanz von nicht Gewässertyp spezifischen Substraten (hier Sand). Für kiesgeprägte Tieflandbäche (Typ 16) zu erwartende Vorkommen von Kiesen fehlten in den kartierten Abschnitten vollständig oder hatten nur einen geringen Anteil.

- Der Teilbereich **„Ufer“** wird mit VI (79 %-Anteil) bzw. V (17 %-Anteil) bewertet. Das Profil ist als Trapez angelegt, Breitenvarianz und –erosion traten nicht auf. Die Ufer sind durch Böschungsrasen und gemähte Kraut- Hochstaudenfluren geprägt.

- Für den Parameter **„Land“** reicht die Bewertung von Güteklasse V (46 %) über VI (33 %) bis VII (17 %). Ein Gewässerrandstreifen ist durchgängig nicht ausgebildet, die Nutzung reicht bis an den Gewässerrand, die Vorland Nutzung ist geprägt durch Grünland und Ackerflächen, teilweise durch befestigte Verkehrsanlagen.

- Der Gewässerverlauf ist vollständig begradigt. Krümmungserosion trat nicht auf. Auch andere Lauf- und Sohlstrukturen traten allenfalls rudimentär auf.

Abb. 5: Bekhauser Bäke Februar 2020: links-Abschnitt 4600, rechts-Abschnitt 1700. Typische Eindrücke der Gewässerstruktur.

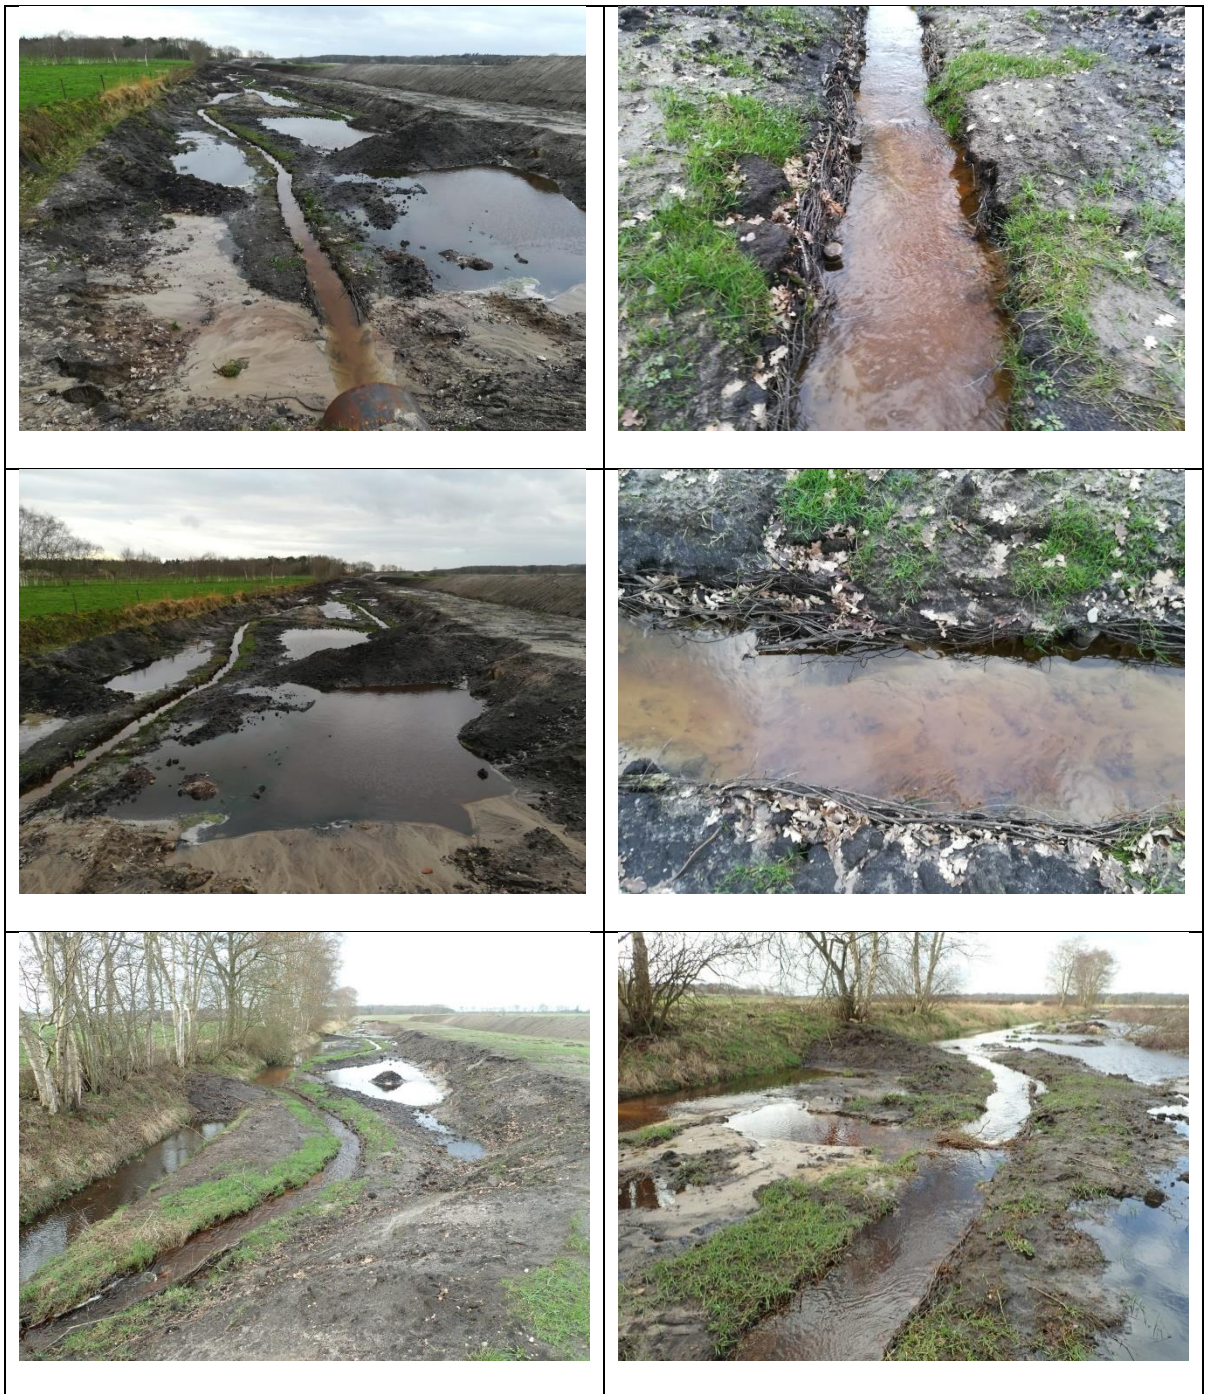
- Das Gewässerbett wurde insgesamt auf geweitet und darin eine mit Holzpflocken und Reisig befestigte schmale Rinne (ca. 0,5 m breit) geschaffen. Diese verläuft mäandrierend durch die großräumige Aufweitung.
- In die Sohle der Rinne wurde augenscheinlich Kies eingebracht, welcher aber in weiten Teilen bereits mit Treibsand überlagert war.
- Links und rechts der Rinne wurden Flachwasserzonen angelegt.

Abb. 6 veranschaulicht die Renaturierungsmaßnahme fotografisch.

Abb. 6: Eindrücke der Renaturierungsmaßnahme an der Bekhauser Bäke im Bereich der Abschnitte 3000/3100 (Bilder links und rechts unten), sowie in den noch nicht angeschlossenen Bereichen (Bilder mitte und oben), Februar 2020.

Die weitere Entwicklung des renaturierten Gewässerabschnitts bleibt abzuwarten. Bereits jetzt ist in Teilen eine Verbesserung der ungünstigen strukturellen Bedingungen gegenüber dem ursprünglichen Gewässerverlauf festzustellen; diese ist zukünftig für den gesamten renaturierten Abschnitt zu erwarten.

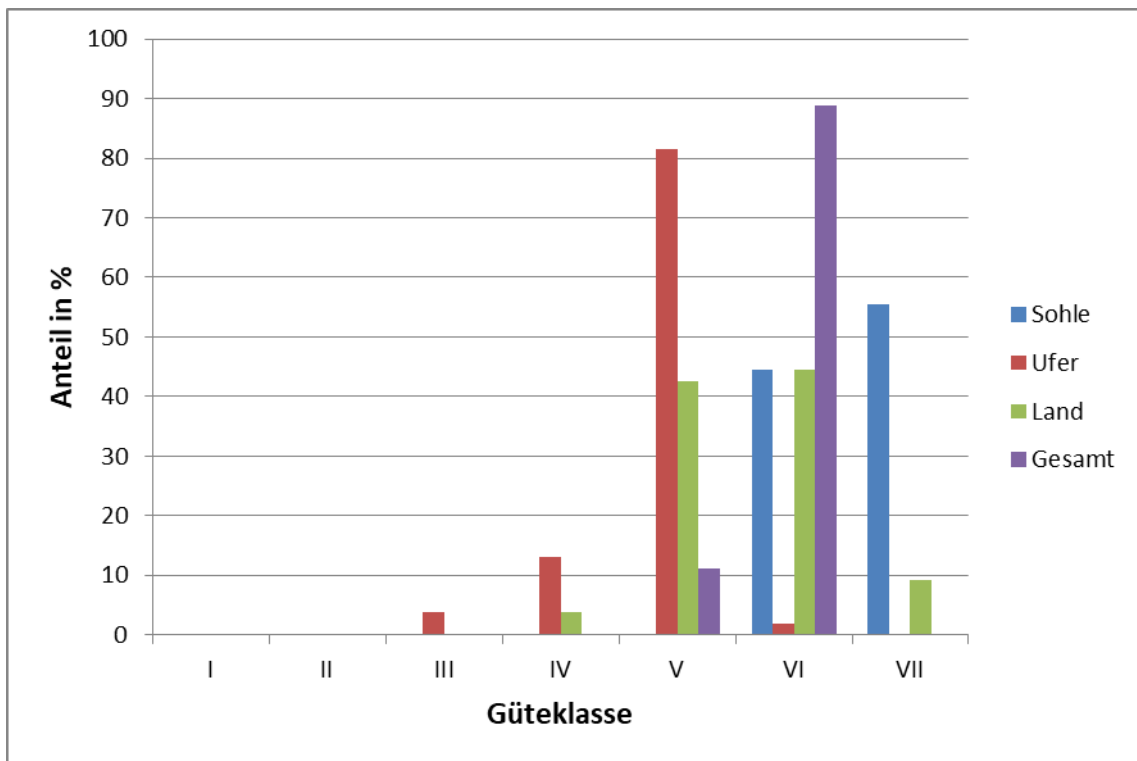
- In der **Gesamtbewertung** ergibt sich nach dem Indexverfahren für 48 Abschnitte (89 %) die Güteklasse VI: *sehr stark veränderte Gewässerabschnitte*, für 6 Abschnitte (11 %) die Güteklasse V: *stark veränderte Gewässerabschnitte* (Abb. 4).

OWK 04003; Teilbereich	n.b.	I	II	III	IV	V	VI	VII
Otterbäke Ges. 2020 (%)	0	0	0	0	0	11	89	0

Abb. 7: Prozentualer Anteil der Strukturgüteklassen in der Otterbäke (n=54). Kartierdaten Februar 2020.

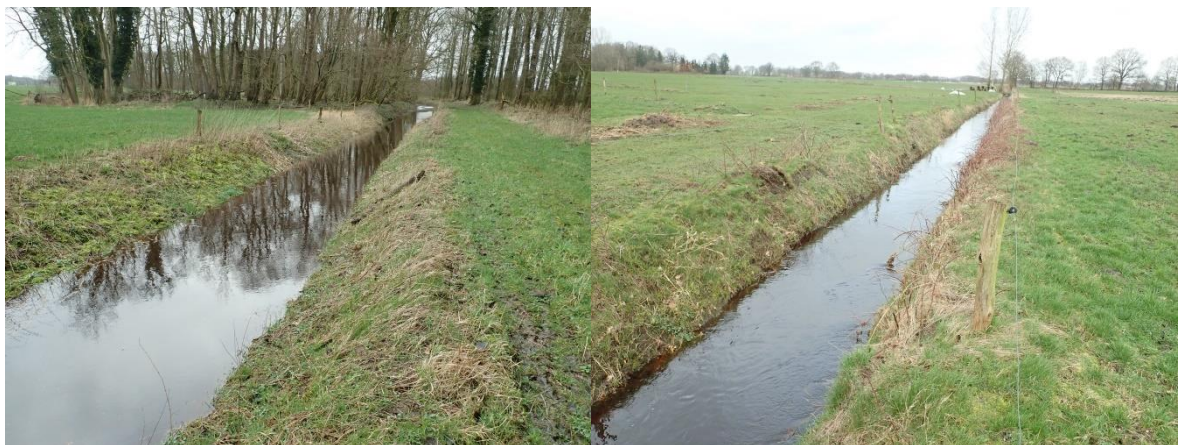
- Der Parameter **„Sohle“** reflektiert für 30 Abschnitte (54 %) die Güteklasse VII, für 24 Abschnitte (46 %) die Güteklasse VI. Dies begründet sich insbesondere aus der weitgehenden Begradigung und dem daraus resultierenden Fehlen von Krümmungserosion sowie weiteren Lauf- und Sohlstrukturen, sowie der überwiegend nicht vorhandenen Strömungsdiversität bzw. der nicht ausgeprägten Tiefenvarianz. In weiten Teilen ist die Sohle noch durch Kiese geprägt, was für den Gewässertyp 16 „kiesgeprägte Tieflandbäche“ typisch ist. Allerdings war auch vermehrt „Treibsand“ feststellbar.

- Der Teilbereich **„Ufer“** erreicht die Güteklassen VI bis III, wobei Güteklasse V (44 Abschnitte, 81 %) am häufigsten vertreten ist. Das Profil variiert überwiegend zwischen Trapez und Unterhaltungsprofil, Breitenvarianz und –erosion traten nur vereinzelt auf. Die Ufer sind durch Böschungsrassen bzw. gemähte Kraut- Hochstaudenfluren geprägt, teilweise finden sich Gehölze und Gebüsch.

- Für den Bereich **„Land“** reicht die Bewertung von Güteklasse VII (5 Abschnitte, 9 %) bis IV (2 Abschnitte, 4 %), die Güteklassen V und VI machen mit 23 (43 %) bzw. 24 Abschnitten (44 %) den größten Anteil aus. Ein Gewässerrand- oder Saumstreifen ist nur sehr vereinzelt ausgebildet, die Nutzung reicht meist bis an den Gewässerrand, die Vorland Nutzung ist geprägt durch Grünland und Ackerflächen, teilweise durchfließt die Otterbäke Waldflächen die durch Nadelforst und vor allem nicht bodenständige Gehölzpflanzungen geprägt sind.

Abb. 8: Otterbäke Februar 2020: links-Abschnitt 6500, rechts-Abschnitt 8600. Typische Eindrücke der Gewässerstruktur.

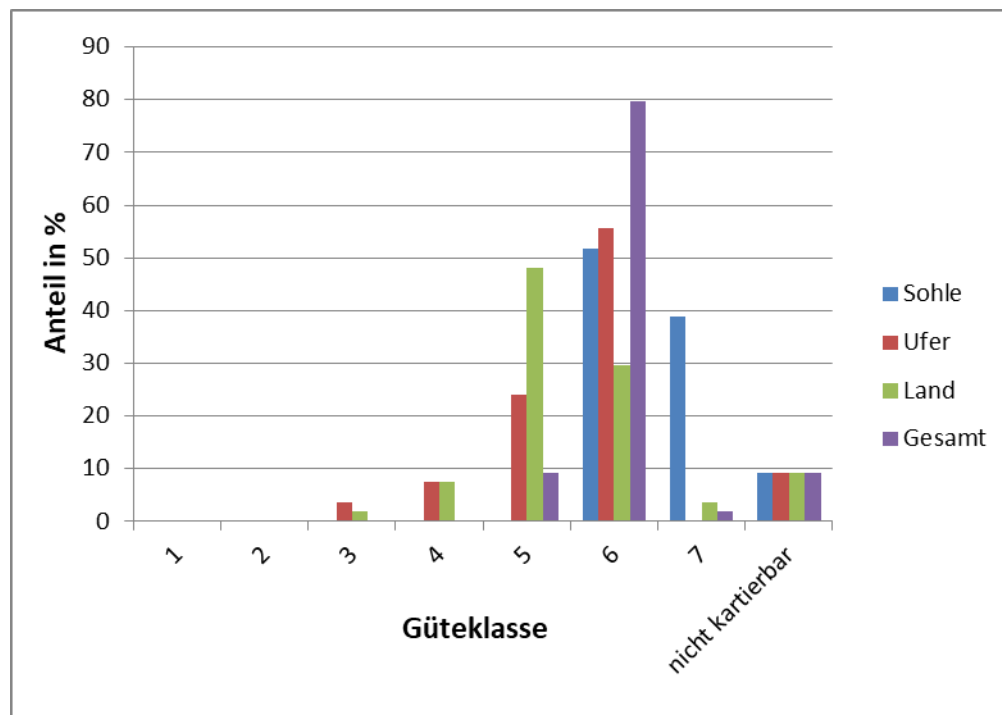
Im Folgenden sind die Ergebnisse der Kartierung aus dem Jahr 2013 kurz zusammengefasst (Tab. 7 und Abb. 9). In der Gesamtbewertung ergeben sich im Vergleich zur aktuellen Kartierung nur marginale Unterschiede, überwiegend wurde der betrachtete Bereich mit Klasse VI: „sehr stark verändert“ bewertet.

OWK 26010; Teilbereich	n.b.	I	II	III	IV	V	VI	VII
Otterbäke Ges. 2013 (%)	9	0	0	0	0	9	80	1

Abb. 9: Prozentualer Anteil der Strukturgüteklassen in der Otterbäke (n=54). Kartierdaten Mai 2013 (NLWKN 2015).

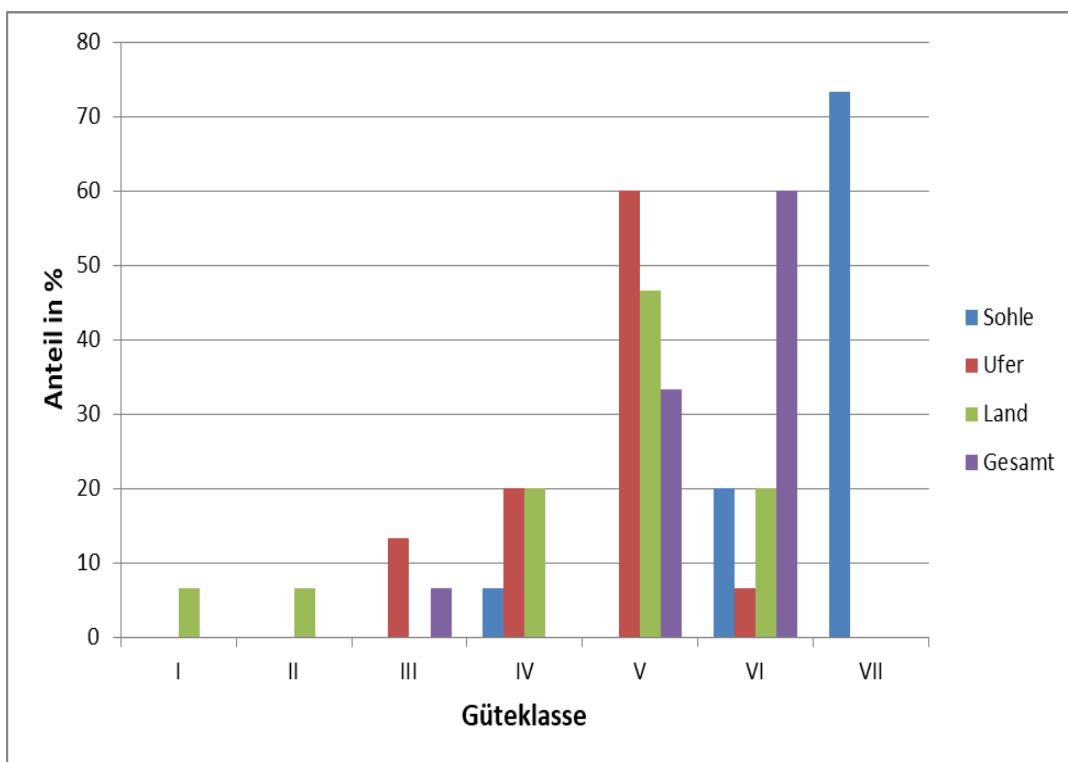
- In der **Gesamtbewertung** ergibt sich nach dem Indexverfahren für 9 Abschnitte (60 %) die Güteklasse VI: *sehr stark veränderte Gewässerabschnitte*, für 5 Abschnitte (33 %) die Güteklasse V: *stark veränderte Gewässerabschnitte* und für einen Abschnitt (7 %) die Güteklasse III: *mäßig veränderte Gewässerabschnitte* (Abb. 10).

OWK 04003; Teilbereich	I	II	III	IV	V	VI	VII
Hellerbäke 15 Abschnitte Ges. 2020 (%)	0	0	7	0	33	60	0

Abb. 10: Prozentualer Anteil der Strukturgüteklassen in der Hellerbäke (n=15). Kartierdaten März 2020

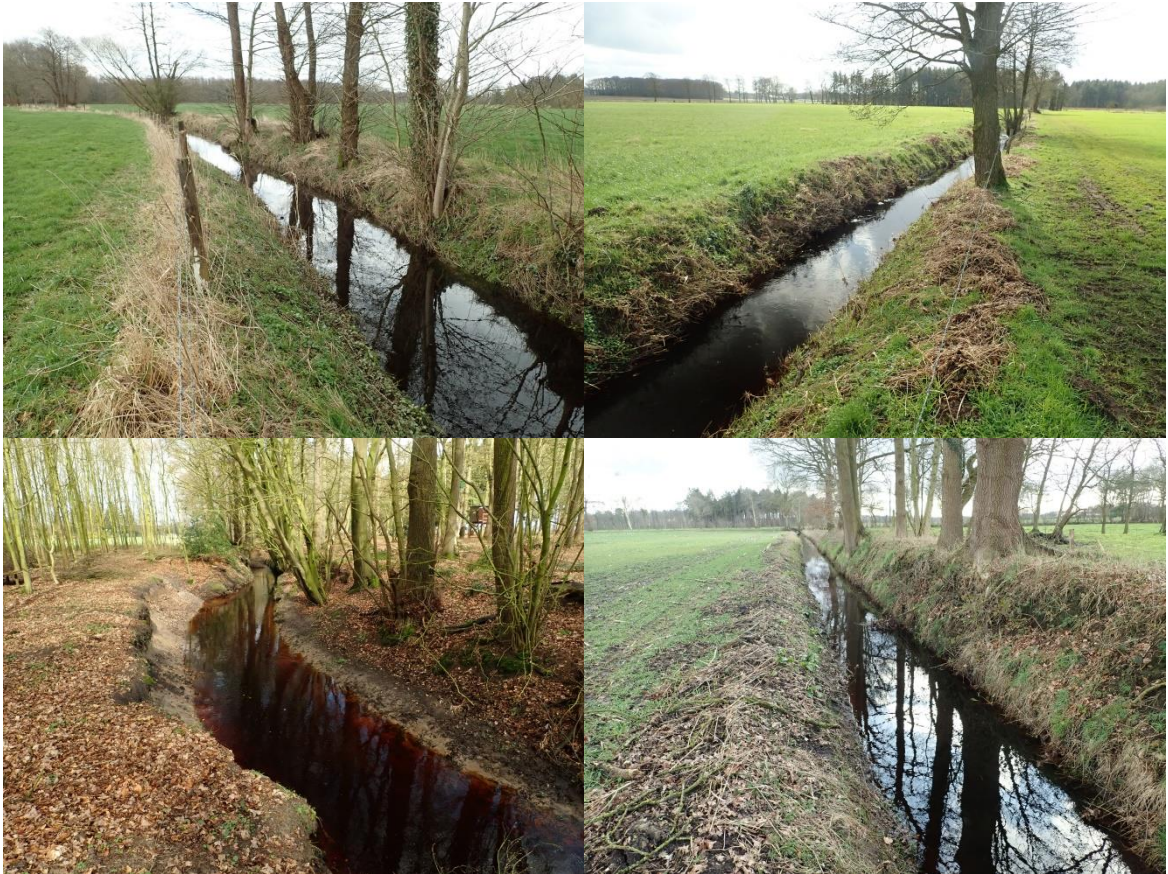
- Der Parameter **„Sohle“** reflektiert für 11 Abschnitte (73 %) die Güteklasse VII, für 3 Abschnitte (20 %) die Güteklasse VI. Dies begründet sich insbesondere aus der weitgehenden Begradigung und dem daraus resultierenden Fehlen von Krümmungserosion sowie weiteren Lauf- und Sohlstrukturen, sowie der überwiegend nicht vorhandenen Strömungsdiversität bzw. der nicht ausgeprägten Tiefenvarianz. In weiten Teilen ist die Sohle durch unnatürliche Substrate (Sand) geprägt, für den Gewässertyp 16 „kiesgeprägte Tieflandbäche“ typische Kiese treten nur vereinzelt als prägendes Substrat auf (ein Abschnitt).

- Der Teilbereich **„Ufer“** erreicht die Güteklassen VI bis III, wobei Güteklasse V (9 Abschnitte, 60 %) am häufigsten vertreten ist. Das Profil variiert überwiegend zwischen Trapez und Unterhaltungsprofil, Breitenvarianz und –erosion traten nur vereinzelt auf. Die Ufer sind durch Böschungsrasen bzw. gemähte Kraut- Hochstaudenfluren geprägt, teilweise finden sich Gehölze und Gebüsch.

- Für den Bereich **„Land“** reicht die Bewertung von Güteklasse VI (drei Abschnitte, 20 %) bis I (ein Abschnitt, 7 %), die Güteklassen V (stark verändert) macht mit 7 Abschnitten (47 %) den größten Anteil aus. Ein Gewässerrand- oder Saumstreifen ist nur vereinzelt ausgebildet, die Nutzung reicht meist bis an den Gewässerrand, die Vorland Nutzung ist geprägt durch Grünland und Ackerflächen. Teilweise durchfließt die Hellerbäke Waldflächen die durch Nadelforst, nicht bodenständigen und bodenständigen Wald geprägt sind.

Die kartierten Abschnitte spiegeln im Wesentlichen das Spektrum der im gesamten Gewässerverlauf vorkommenden Strukturen wider und sind somit als repräsentativ anzusehen. Abb. 11 zeigt einige typische Eindrücke der Gewässerstruktur in der Hellerbäke.

Abb. 11: Hellerbäke März 2020, oben: links Abschnitt 2 , rechts Abschnitt 6; unten: links Abschnitt 7, rechts Abschnitt 14. Typische Eindrücke der Gewässerstruktur.
