**Regionale Infrastrukturmaßnahme Ems  
Flexibilisierung der Staufunktion des Emssperrwerks /  
Umsetzung von Artikel 18 Masterplan Ems 2050**

**Unterlage I**

**Anlagenband 2 b  
Weiden-Auwald im Vorland der Tideems und des unteren Leda-  
Jümme-Gebietes**

**Antragssteller:  
Landkreis Emsland**

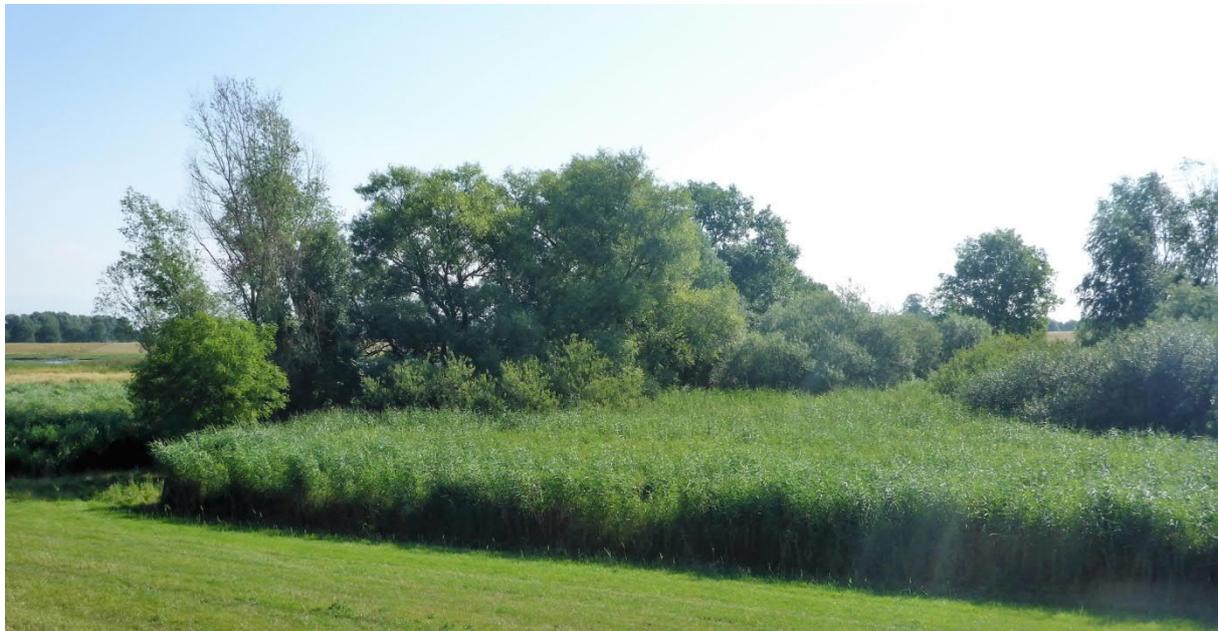
**Abbildung 4-1: Vorlandbereich mit Phragmites-Röhricht, Tide-Weiden-Auwald (WWT) und Weidengebüsch (BAT)**

Erläuterung: Im Vordergrund Deichfuß, deutliche Vegetationsgrenze Grünland / Röhricht infolge Abzäunung

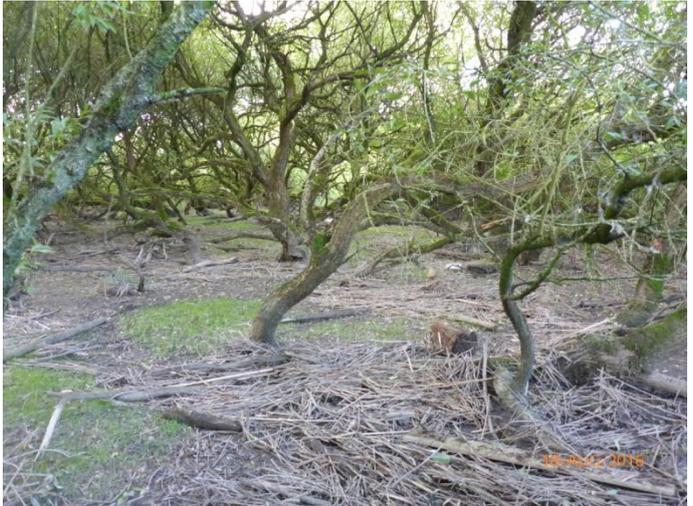
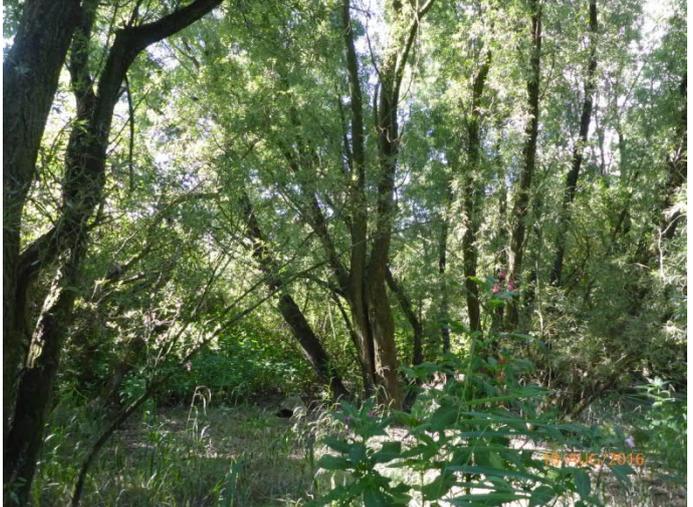
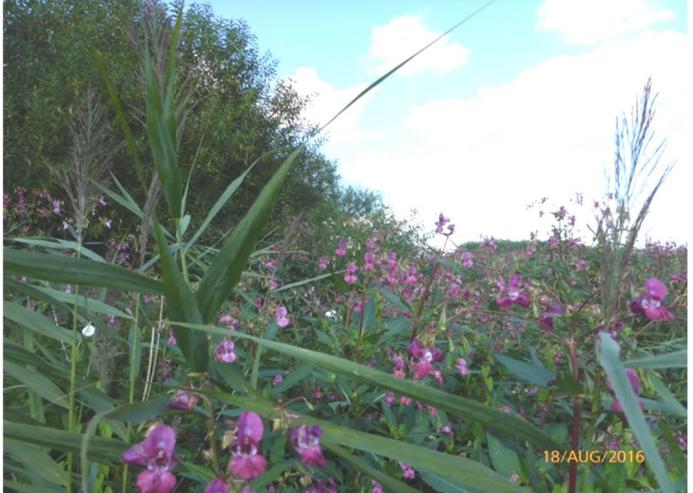
Abbildung 4-2: Auwald im Bereich der Halter Brücke (Standort 9)

Bei deutlichem Tideeinfluss lässt sich in den Auwaldbeständen eine (grobe) strukturelle Abfolge erkennen, die in Abbildung 4-2 (Standort 9 - Halter Brücke) beispielhaft verdeutlicht werden kann. *Salix fragilis* (Bruch-Weide) besiedelt die ufernahen, durch den direkten Tideeinfluss geprägte Bereiche, die einer hohen Dynamik unterliegen. Der Offenboden- und Treibgutanteil ist insbesondere bei direktem Tideeinfluss über vorhandene Priele hoch. Im landseitig anschließenden Bereich ist *Salix alba* (Silber-Weide) mit hochwüchsigen Bäumen (Biotoptyp WWT) vertreten.

<p>Emsnah, direkter Tideeinfluss durch vorhandenen Priel, hohe Dynamik an der Wuchsform erkennbar, teils Offenboden (Biotoptyp WWT).</p>
→ → →

<p>Anschließendender Bereich mit höherwüchsigen Bäumen (<i>Salix alba</i>, Biotoptyp WWT), Waldcharakter und strukturelle Schichtung erkennbar vorhanden.</p>
Richtung Deich

<p>In Teilen und von der Struktur her gebüschartige Bestände (Biotoptyp BAT/WWT oder BAT (WW)) im Übergang zu Röhrichtbeständen bzw. Uferstaudenfluren (vorne im Bild <i>Impatiens glandulifera</i> und <i>Phragmites australis</i>).</p>

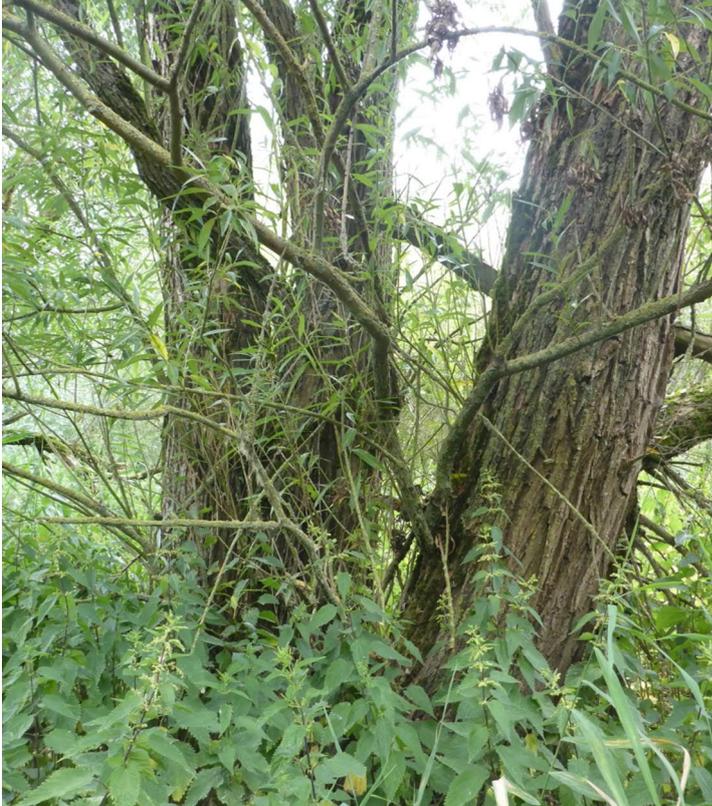
**Abbildung 4-4: Unterer Stammbereich eines lebenden Habitatbaums / Altbaums am Standort 3 - Coldam (deichnah, kein Salzeinfluss, ohne Schadbild)**

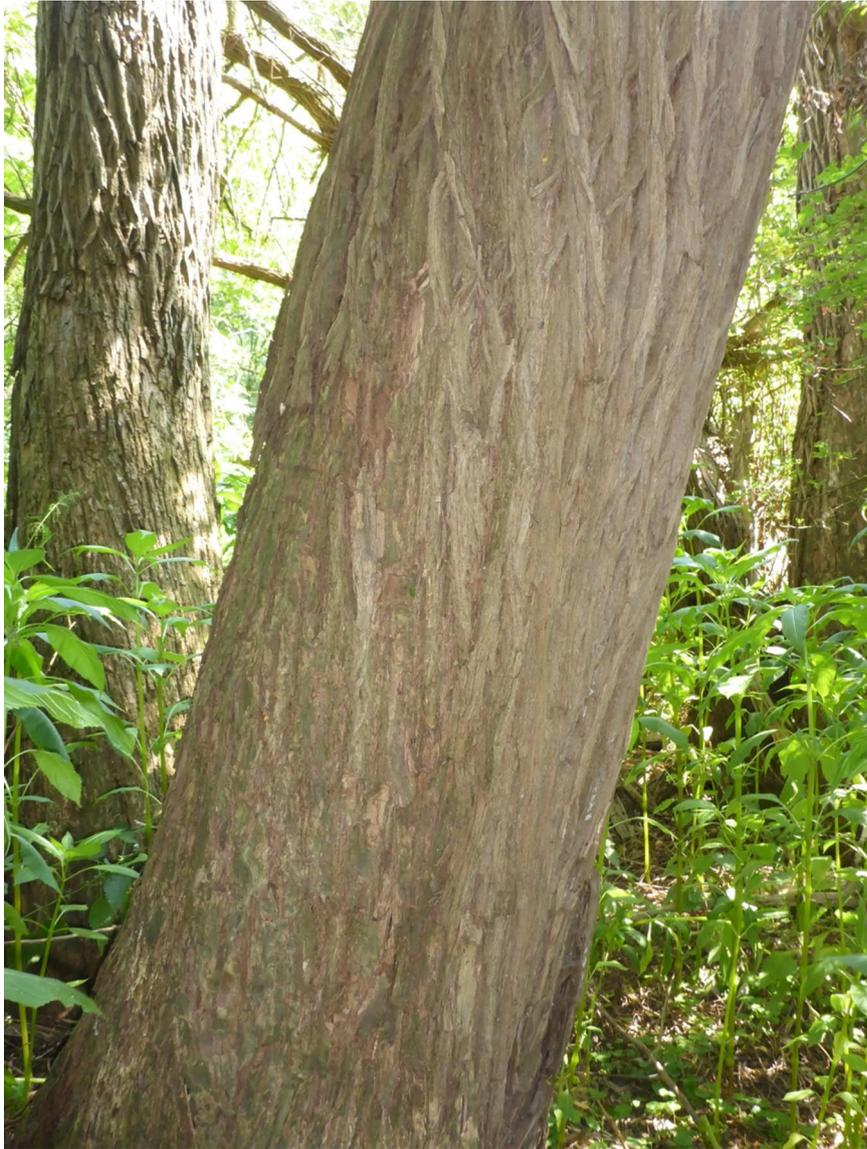
**Abbildung 4-5: Unterer Stammbereich eines lebenden Habitatbaums / Altbaums am Standort 19 - Borsum (kein Salzeinfluss, ohne Schadbild)**

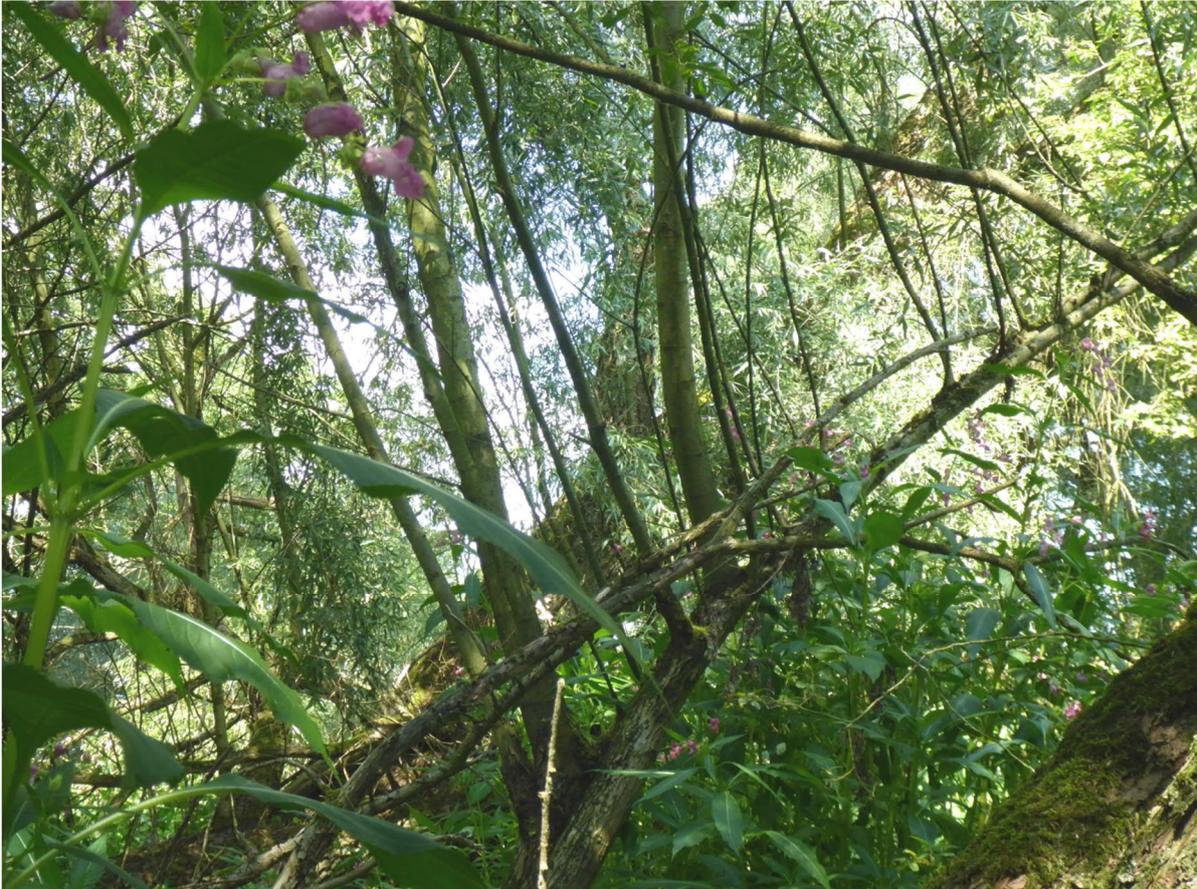
**Abbildung 4-6:** Umgestürzter Habitatbaum / Altbau am Standort 19 - Borsum (kein Salzfluss, ohne Schadbild) mit üppigem, vitalem Neuaustrieb

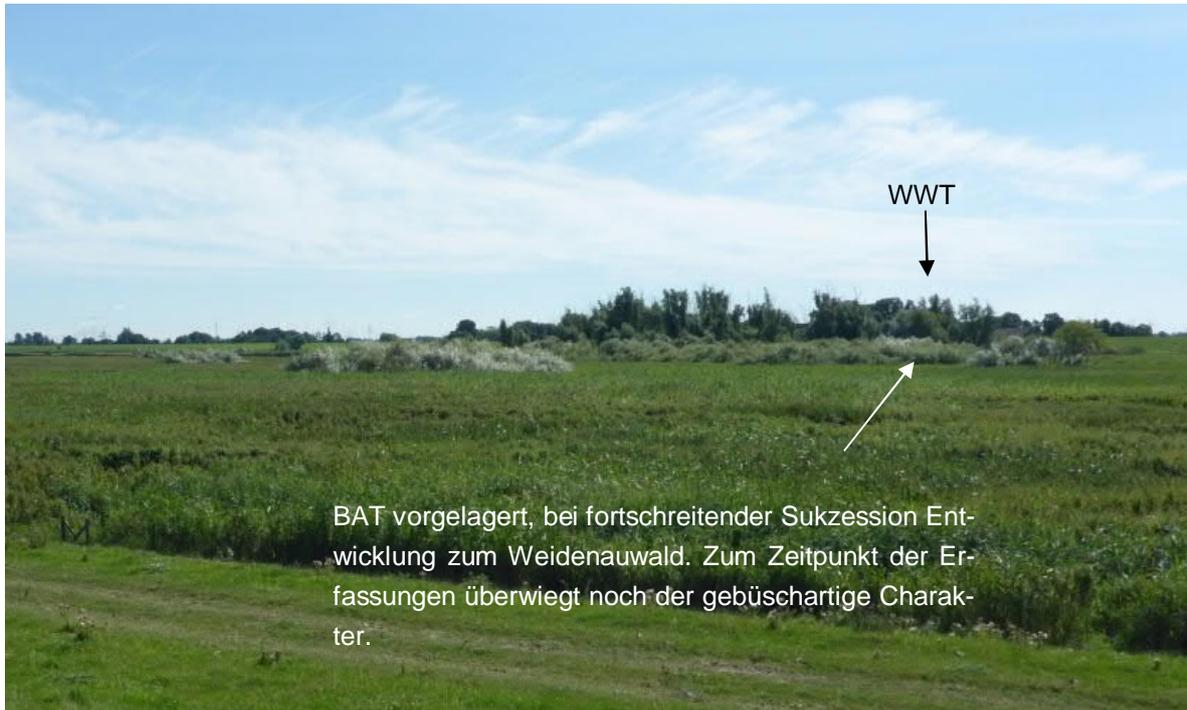
Erläuterung: Foto IBL 8/2019

Lebende Habitatbäume (Altbäume, Abbildung 4-3 bis Abbildung 4-5) kommen nur an wenigen Standorten vor, insbesondere in Coldam (nur Teilbereiche), Vellage (div. Einzelexemplare) und Borsum (kleinflächig bestandsbildend). An Standorten ohne Salzeinfluss zeigen auch umgestürzte Altbäume noch eine hohe Vitalität mit starkem Neuaustrieb (Abbildung 4-6). Eine aktuelle Einführung / Übersicht zu Habitatbäumen und Baummikrohabitaten geben z.B. Larrieu et al. (2018).

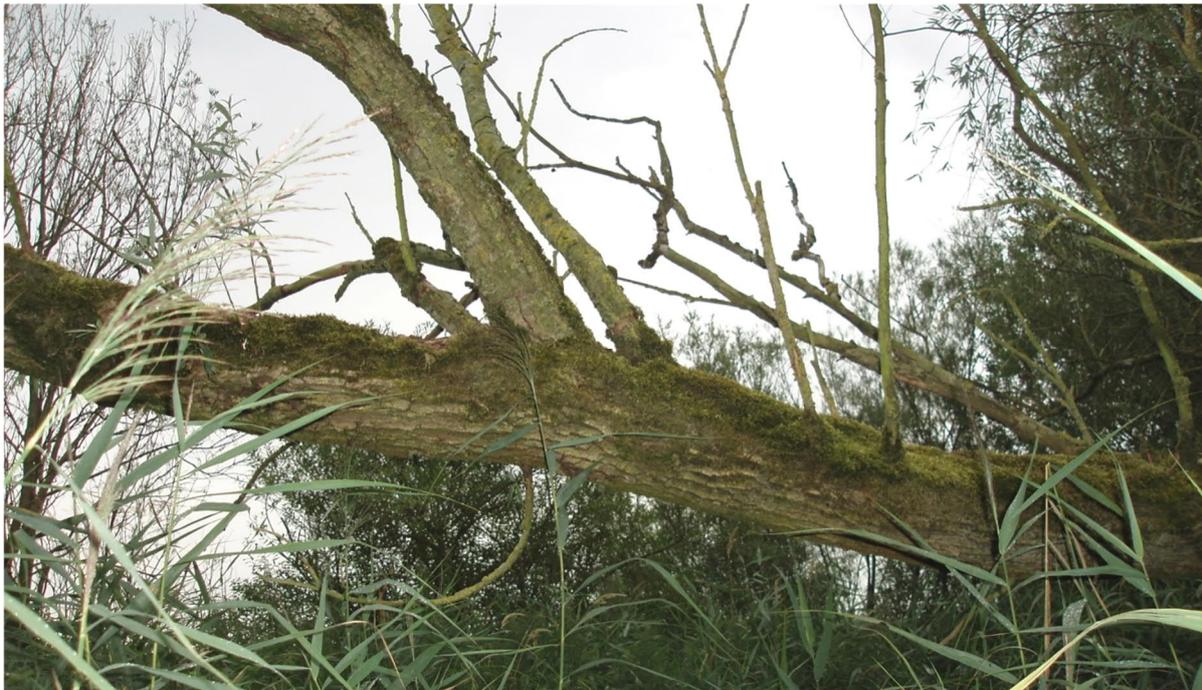
**Abbildung 4-8: Umgestürzte Baumweide ohne Neuaustrieb, Schadstufe 4 (Standort 1 Nüttermoorsiel)**

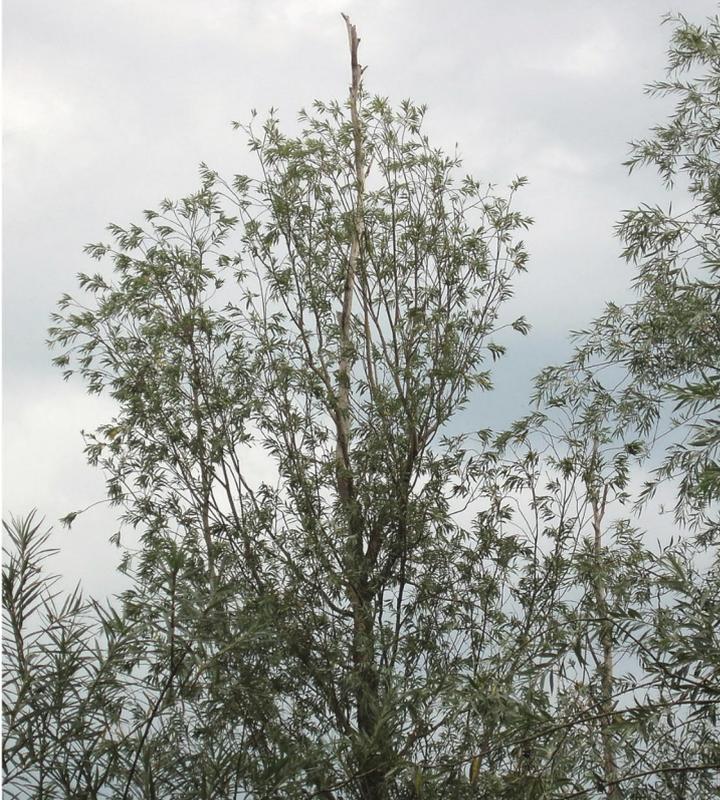
**Abbildung 4-9: Bildung einer Sekundärkrone nach Absterben des Stammes, Vitalitätsstufe 2 / Schadstufe 2 (Standort 2 Esklum)**

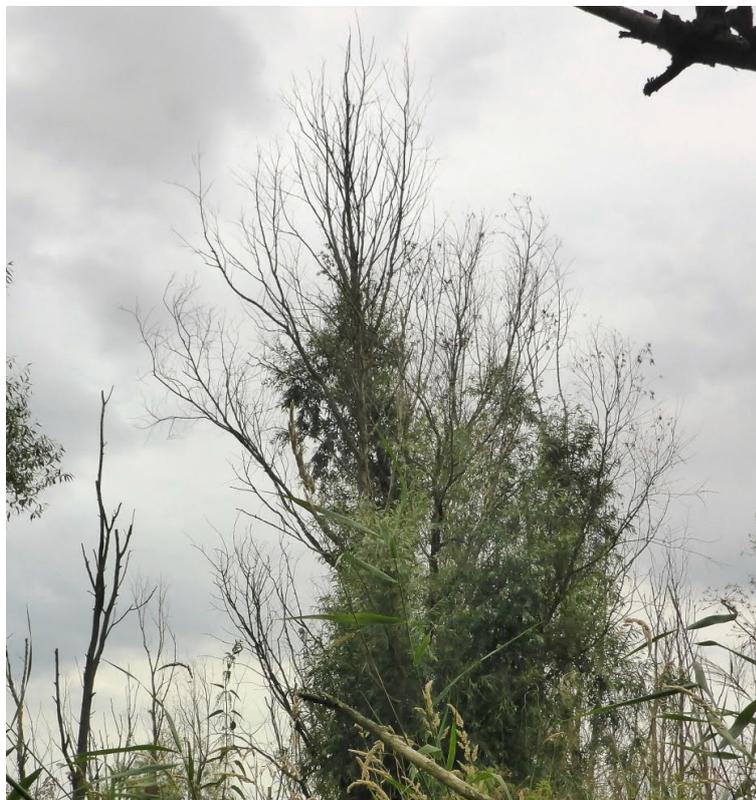
**Abbildung 4-10: Absterben von Ästen auch außerhalb des Kronenbereiches, Vitalitätsstufe 4, Schadstufe 3 (Standort 3 Coldam)**

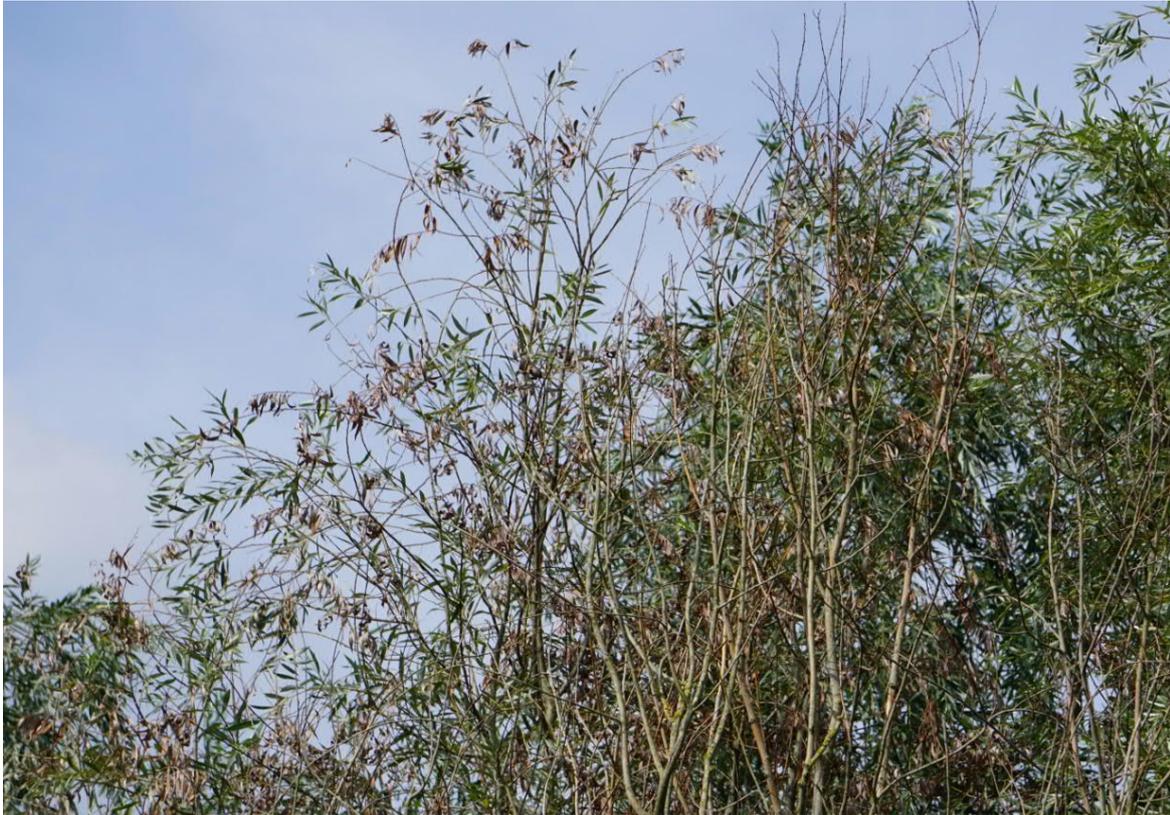
**Abbildung 4-11: Baumweiden mit blattloser Krone, Vitalitätsstufe 2 / Schadstufe 2 (Standort 5 Friesenbrücke Weener)**

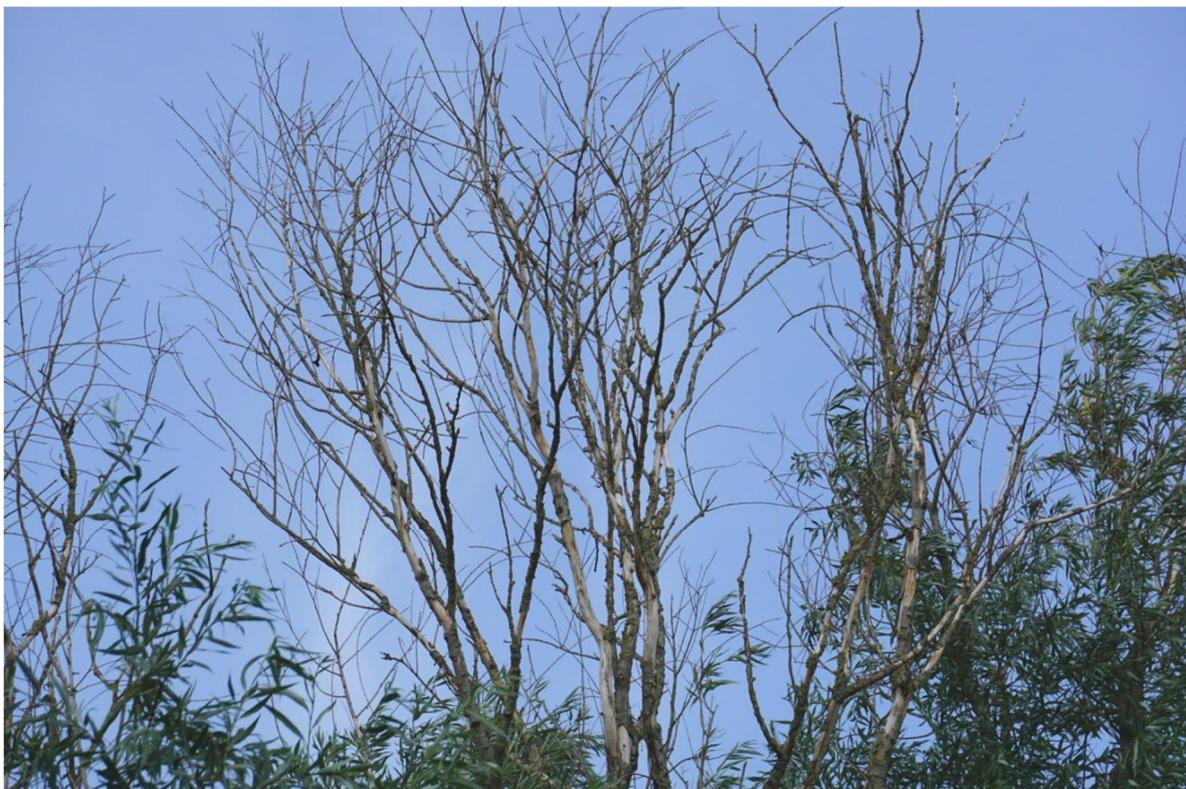
**Abbildung 4-12: Abgestorbene Baumweiden, Schadstufe 4 (Standort 5 Friesenbrücke Weener)**

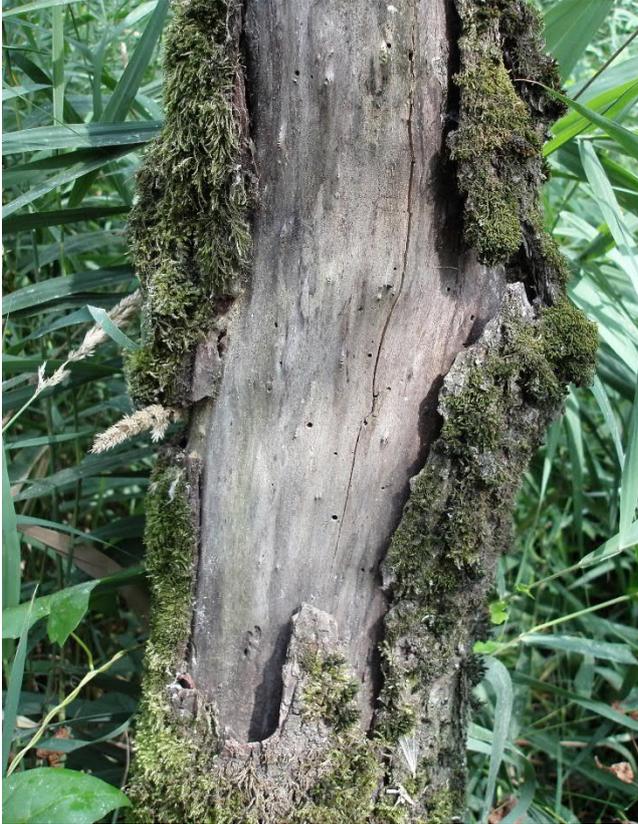
**Abbildung 4-13: Toter Habitatbaum mit bei hohem Bodensalzgehalt typischem Schadbild im unteren Stammbereich, Schadstufe 4 (Standort 2 Esklum)**

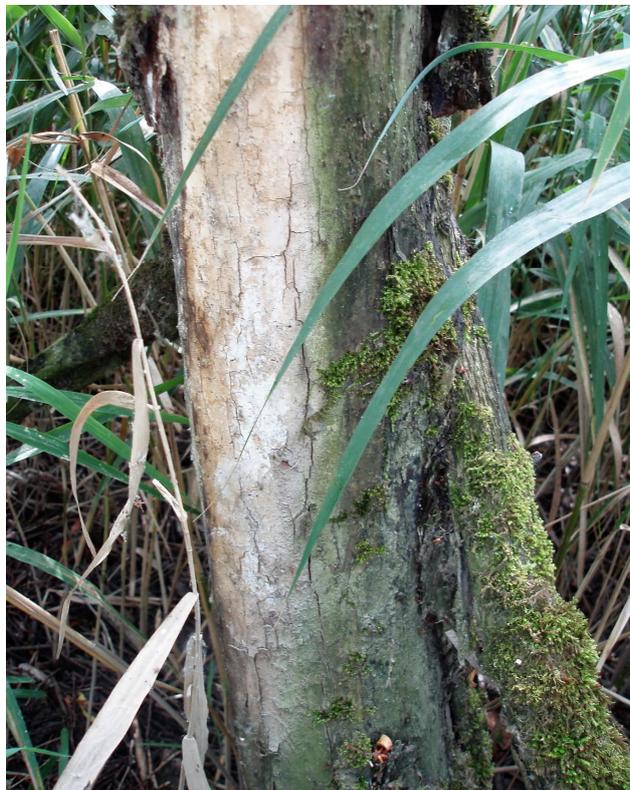
**Abbildung 4-14: Toter Habitatbaum mit bei hohem Bodensalzgehalt typischem Schadbild im unteren Stammbereich, Schadstufe 4 (Standort 2 Esklum)**

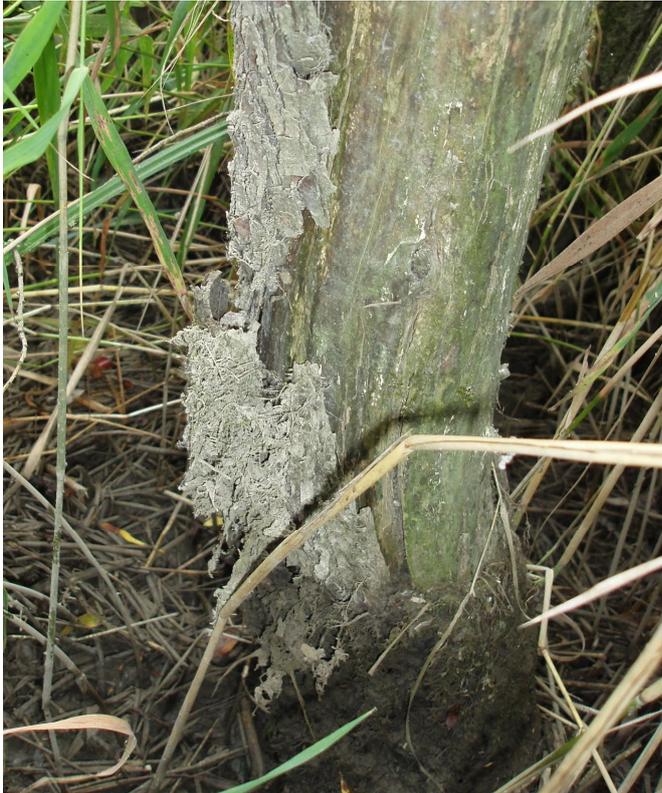
**Abbildung 4-15: Toter Habitatbaum mit bei hohem Bodensalzgehalt typischem Schadbild im unteren Stammbereich, Schadstufe 4 (Standort 2 Esklum)**

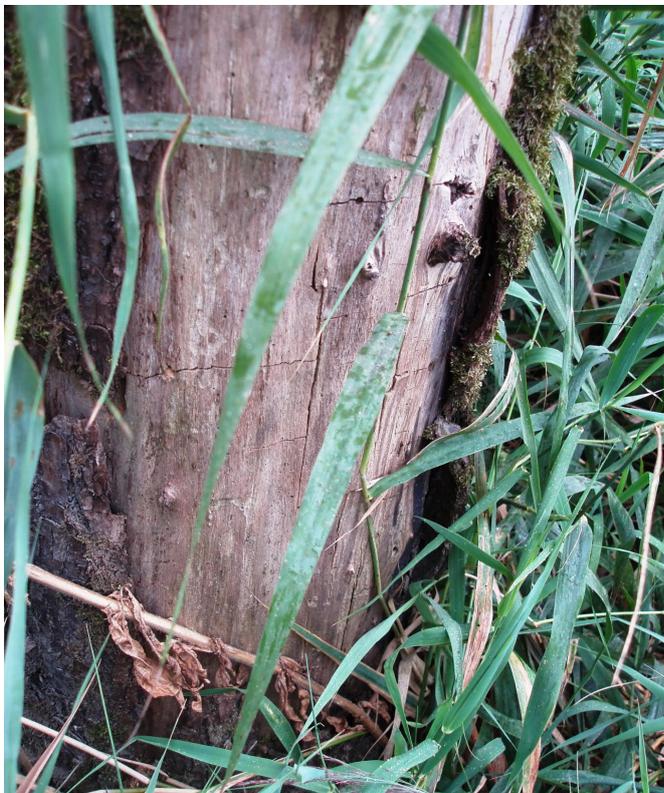
**Abbildung 4-16: Toter Habitatbaum mit bei hohem Bodensalzgehalt typischem Schadbild im unteren Stammbereich, Schadstufe 4 (Standort 1 Nüttermoorersiel)**

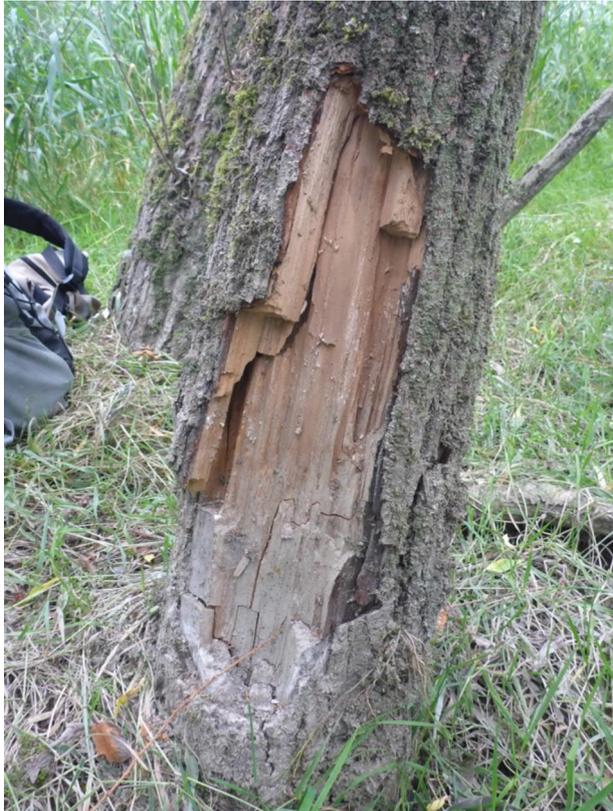
**Abbildung 4-17: Toter Habitatbaum mit bei hohem Bodensalzgehalt typischem Schadbild im unteren Stammbereich, Schadstufe 4 (Standort 2 Esklum)**

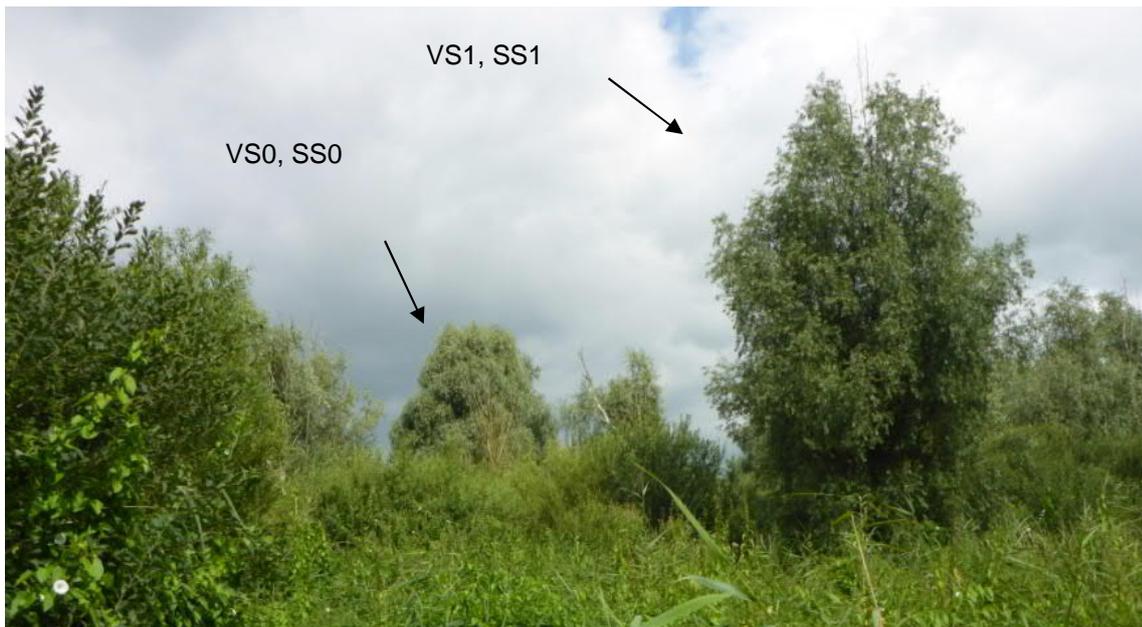
**Abbildung 4-18: Beispiele für Vitalitätsstufe 0 und 1 sowie Schadstufe 0 und 1 (Standort 1 Nüttermoorsiel)**

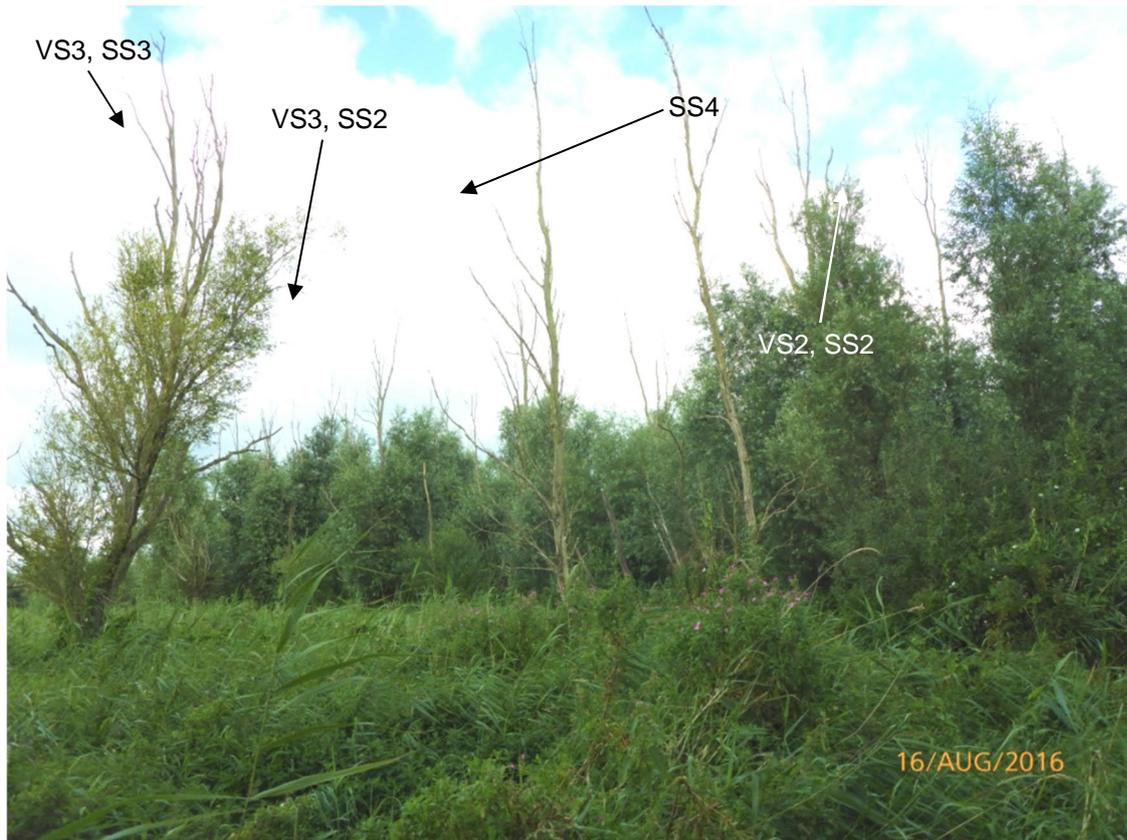
**Abbildung 4-19: Beispiele für Vitalitätsstufe 2 und 3 sowie Schadstufe 2 bis 4 (Standort 1 Nüttermoorsiel)**

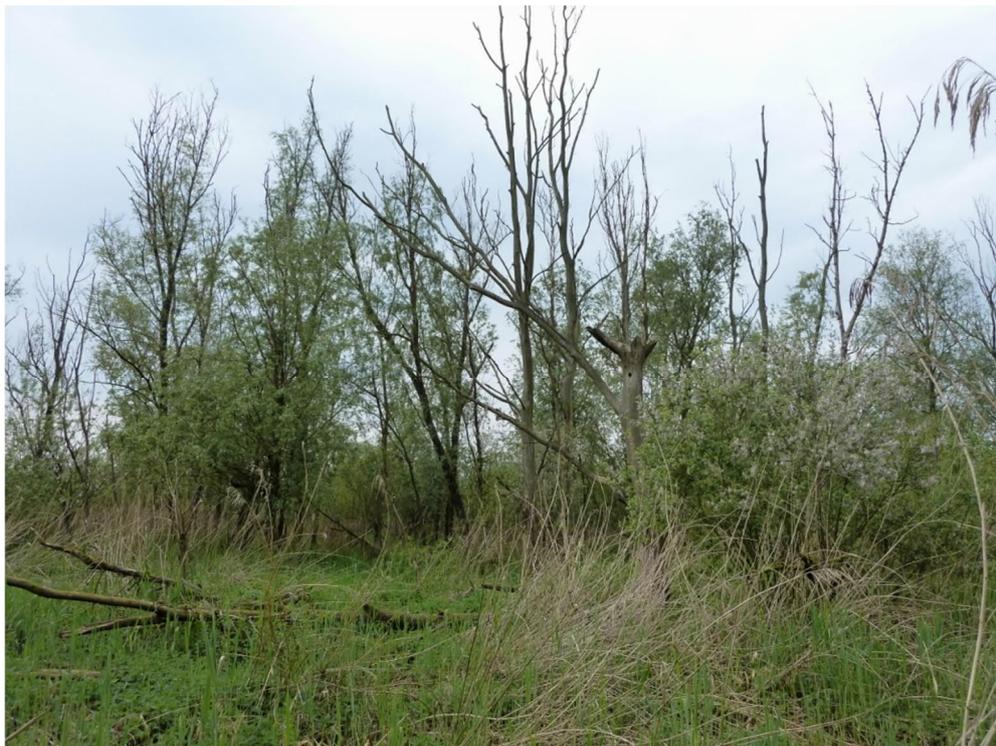
**Abbildung 4-20: Beispiel für einen „sehr hohen“ Totholzanteil (Standort 1 Nüttermoorsiel)**

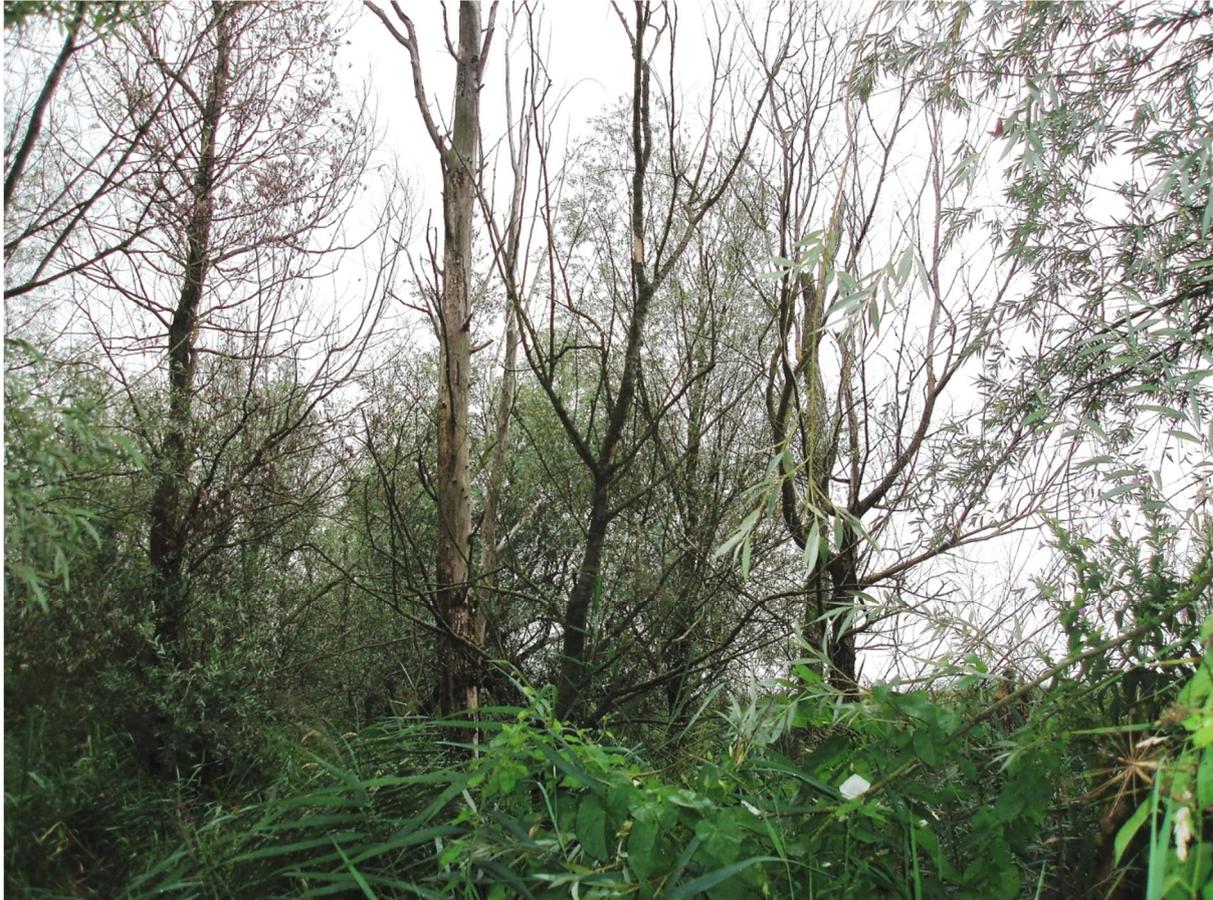
**Abbildung 4-21: Beispiel für einen „sehr hohen“ Totholzanteil (Standort 1 - Nüttermoorersiel)**

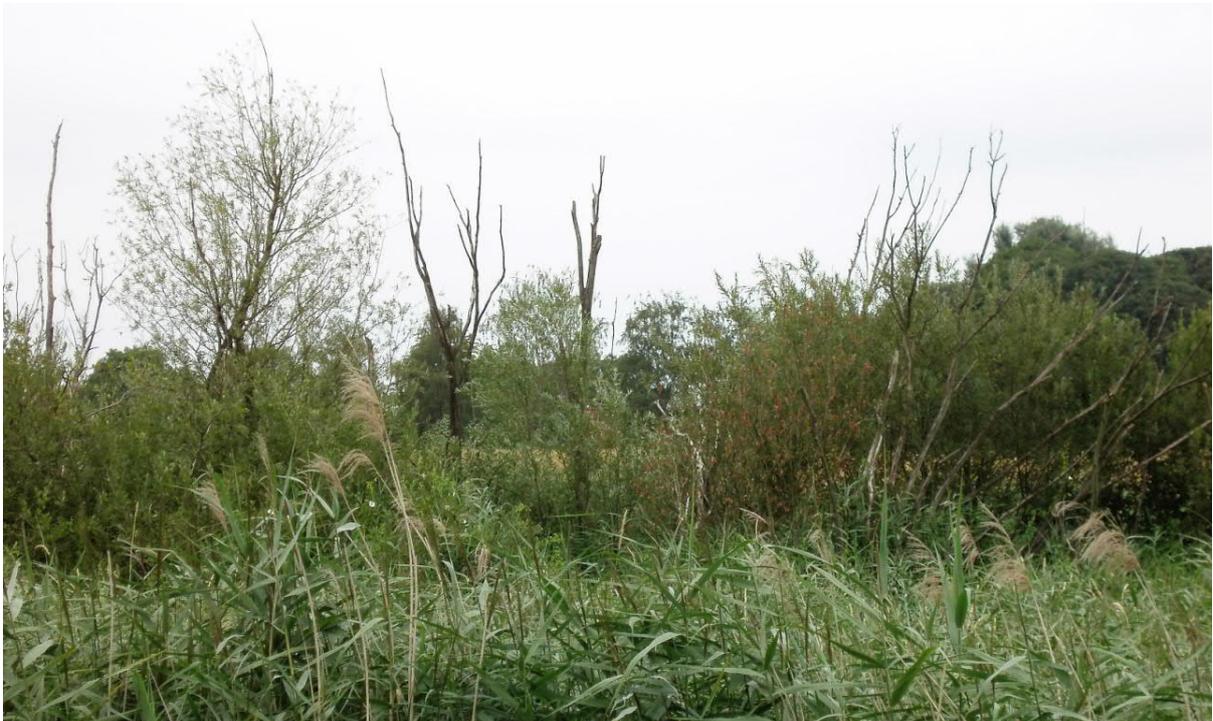
**Abbildung 4-22: Beispiel für einen „sehr hohen“ Totholzanteil (Standort 2 - Esklum)**

Erläuterung: Foto IBL 8/2019, im Hintergrund links lebende Baumweide mit stark geschädigter Krone VS 1-2

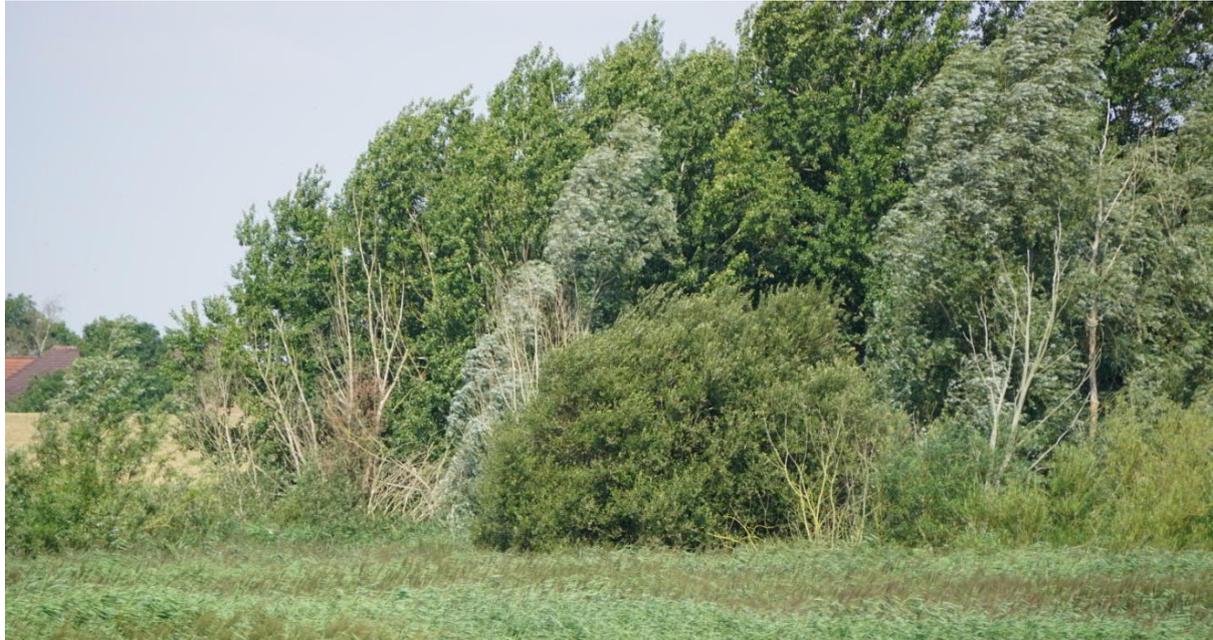
**Abbildung 4-23: Beispiel für einen geringen Totholzanteil (Standort 4 Weekeborg)**

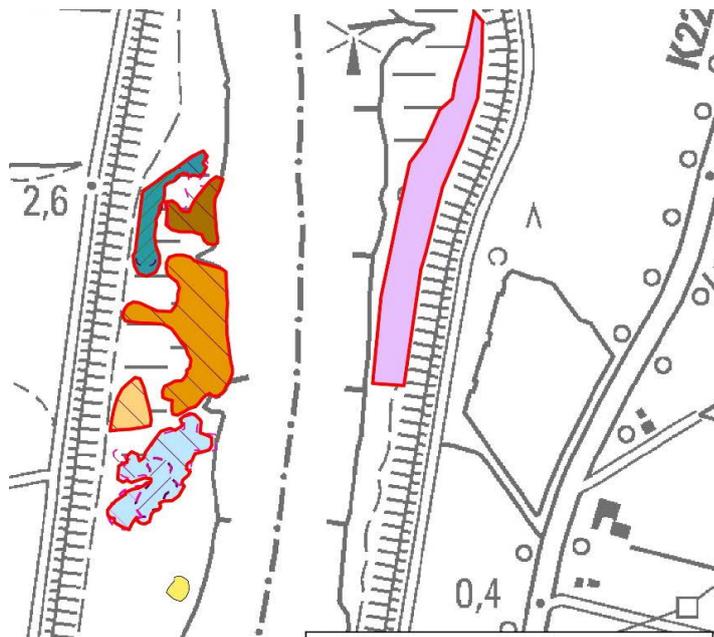
**Abbildung 4-24: Standort 20 - Hilkenborg“**

aus NLWKN (NLWKN 2020 Abb. 3-7), die violette Fläche rechts ist aus einer Anpflanzung entstanden (Biotoptyp WWT)

An einigen Standorten im UG hat sich der Biotoptyp WWT aus Anpflanzungen heraus entwickelt und zeigt mittlerweile sukzessionsbedingt eine naturnahe Ausprägung. Beispiel ist der Standort Hilkenborg (Abbildung 4-24 bis Abbildung 4-26). Dieser ist in einen beweideten Südteil und einen nicht beweideten Nordteil differenziert. Im Südteil finden sich umfangreiche Schäden an Weidenbüschen (Abbildung 4-26). Der Bestand liegt relativ hoch (ca. NHN 2,6 m), Schäden durch hohe Bodensalzgehalte sind hier

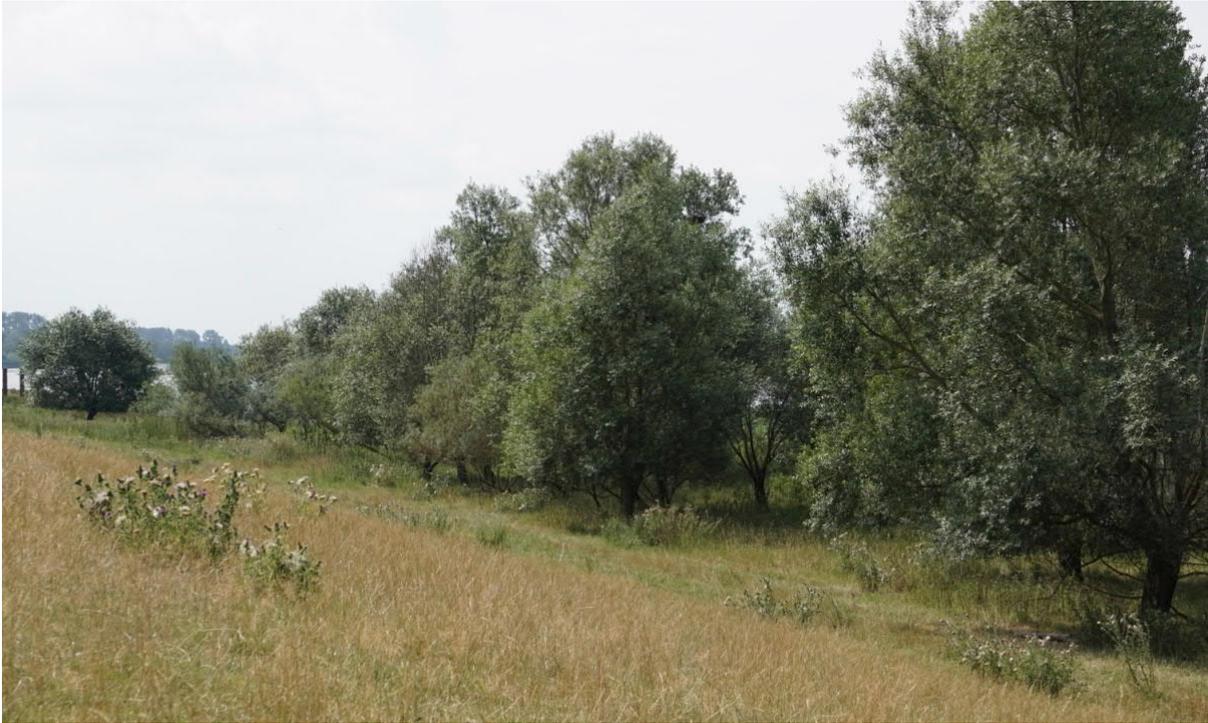
**Abbildung 4-25: Standort 20 - Hilkenborg, Blickrichtung stromauf, beweideter Teilbereich**

Erläuterung: Foto IBL August 2019, Teilansicht, links / unten im Bild der Hauptdeich

nicht anzunehmen. Es dürfte sich um Trocknisschäden (s.u.) und ggf. auch Schäden durch Verbiss handeln. Die Schäden betreffen keine Bäume sondern nur Weidenbüsche.

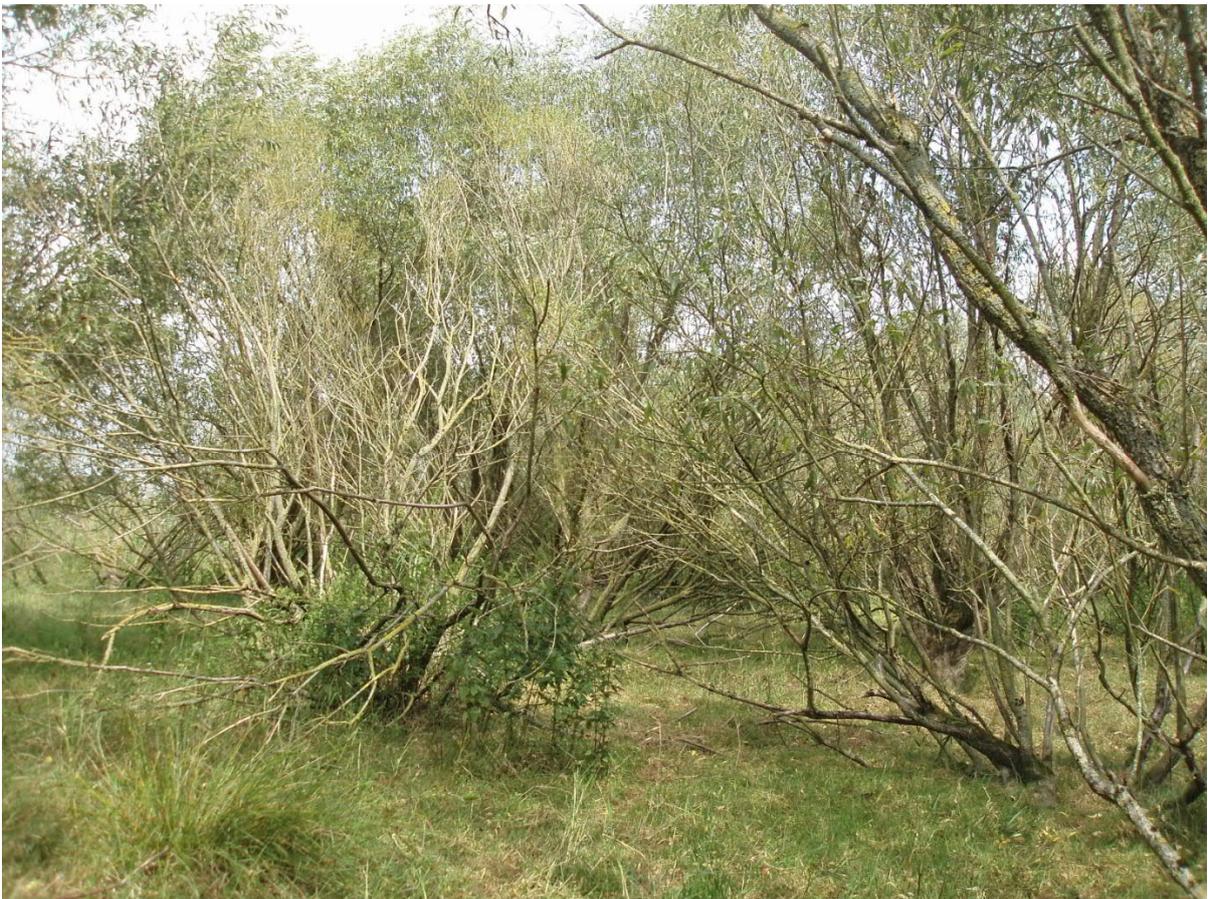
**Abbildung 4-26: Standort 20 Hilkenborg, Gehölzschäden an Weidengebüsch**

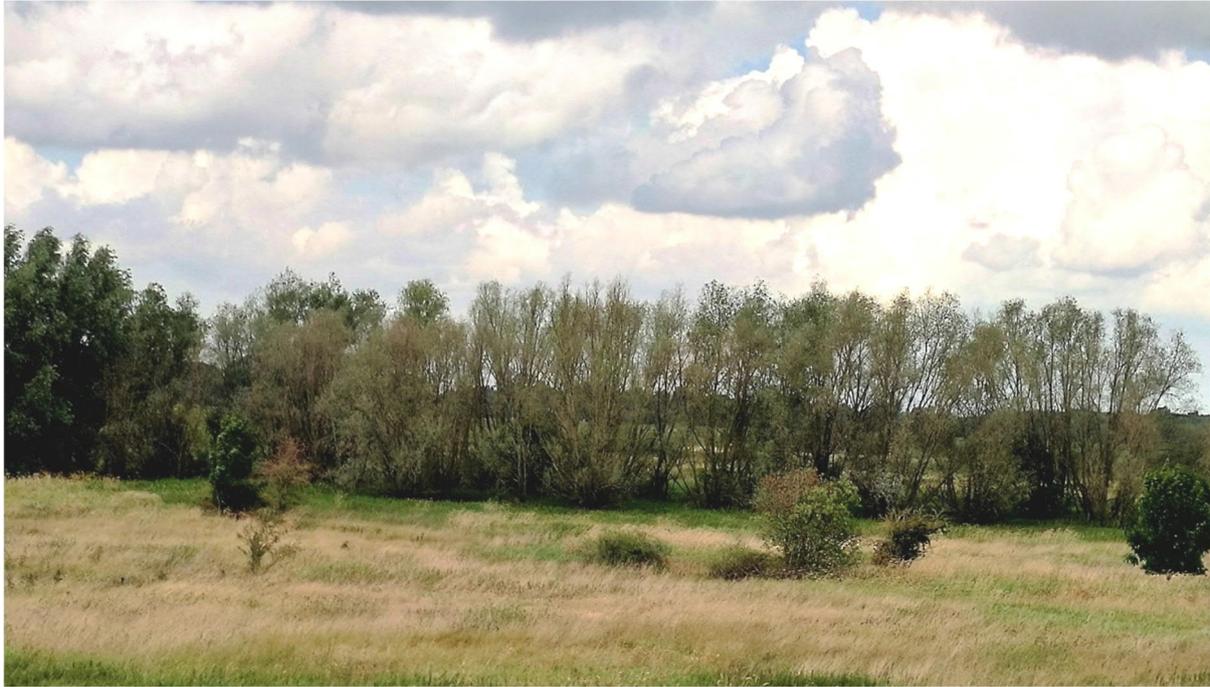
Trocknisschäden können auch in der insgesamt tiefliegenden Emsaue ein Problem von Weidenanpflanzungen sein. Erhebliche Trocknisschäden an Baumweiden zeigt Abbildung 4-27. Die abgebildete rechtsemsische Anpflanzung (hervorgegangen aus der Setzung von Steckholz) zwischen der Rheder Brücke und Papenburg (etwa DEK-km 220,5) ist ca. 20 Jahre alt und liegt auf der Binnenseite eines Sommerdeiches mit Kronenhöhe von ca. NHN +2,9 m. Der Standort wird etwa so häufig überflutet wie hochgelegene Bereiche der Standorte Coldam und Nüttermoorersiel, liegt jedoch recht tief und kaum 100 m von der Ems entfernt. Nach den Trockensommern 2018 und 2019 zeigte der Bestand im August 2019 schwere Trocknisschäden mit fast vollständig verdorrter Belaubung.

**Abbildung 4-27: Gepflanzter Baumweidenbestand zwischen Rhede und Papenburg mit Trocknisschäden**

Erläuterung: Foto IBL August 2019, links am Bildrand Baumweiden (Naturaufwuchs) ohne Trocknisschäden

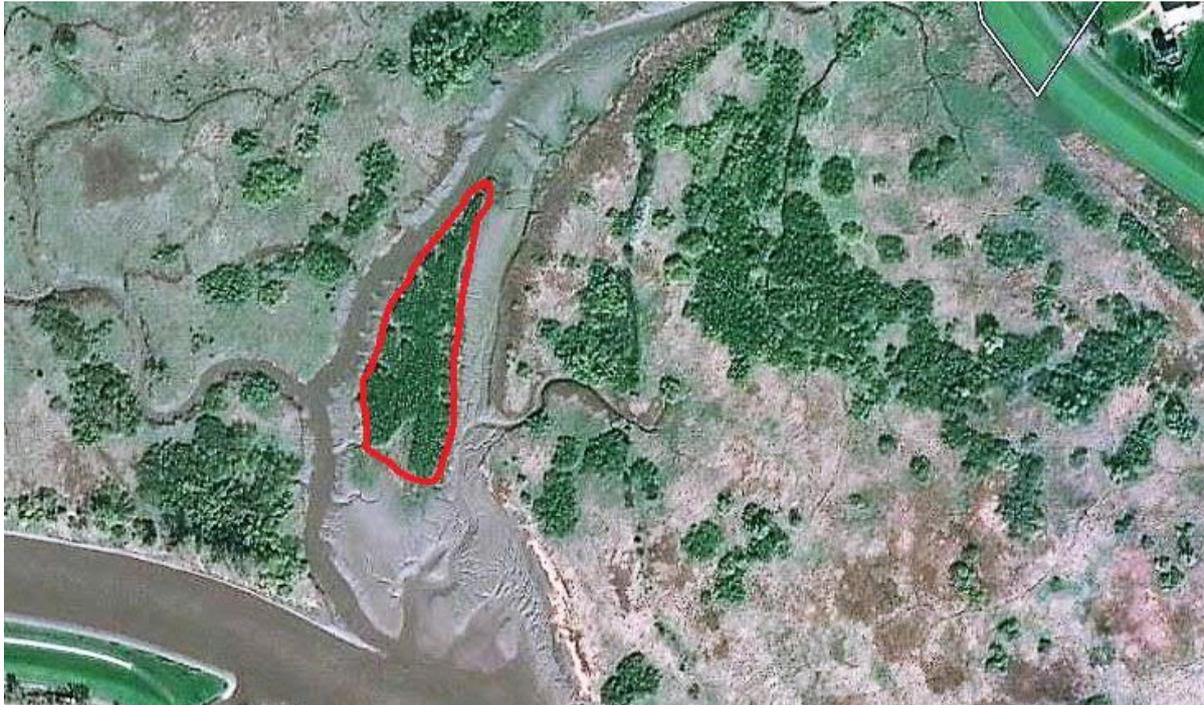
**Abbildung 4-29 : Standort 11 „Vellager Altarm“, 2017**

Quelle: Bing-Lufbild,  
umrandete Flächengröße ca. 1,3 ha

Ein Beispiel für die rasche Besiedlung neu entstandener Offenböden bietet der Anschlussbereich des Vellager Altarms an den Hauptlauf der Tidems (Abbildung 4-28 und Abbildung 4-29). Dort ist eine landfeste Insel von ca. 220 m Länge sowie (im Mittel) ca. 60 m Breite entstanden und auf ca. 1,2 ha von juvenilen Baumweiden besiedelt worden (WWT, Tabelle 3-2, Nr. 5). Diese Flächenzunahme vollzog sich rasant binnen weniger Jahre in der Dekade 2010/20 (vgl. Abbildung 4-28). Unterdessen hat sich der Bestand noch weiter Richtung Ems ausgedehnt (Abbildung 4-30).
