**Regionale Infrastrukturmaßnahme Ems  
Flexibilisierung der Staufunktion des Emssperrwerks /  
Umsetzung von Artikel 18 Masterplan Ems 2050**

**Unterlage I**

**Anlagenband 2 b  
Weiden-Auwald im Vorland der Tideems und des unteren Leda-  
Jümme-Gebietes**

**Antragssteller:  
Landkreis Emsland**

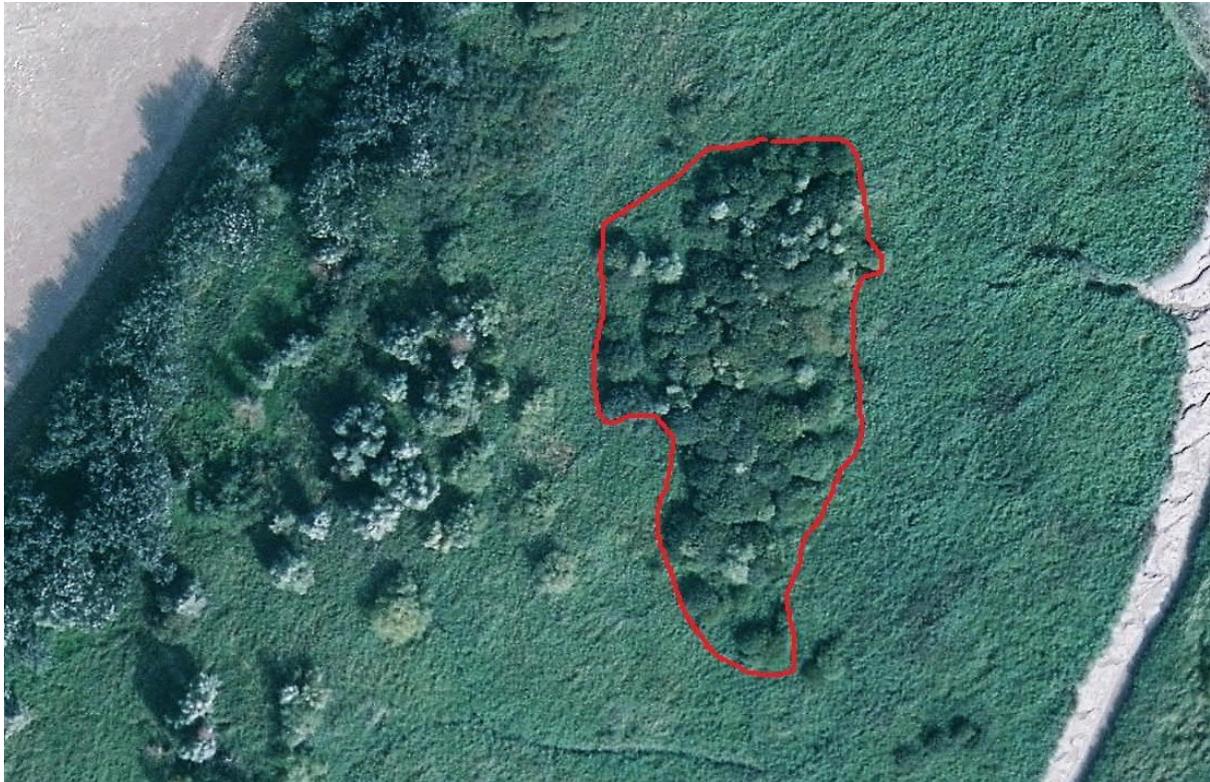
geschlossene Bestände. Diese Bestände dehnen sich sukzessive weiter aus, teils ist bereits eine sukzessive Entwicklung zu Weidenauwald festzustellen. Die in Abbildung 4-31 umrandete Fläche ist ca. 0,3 ha groß.

**Abbildung 4-31: Weidengebüsch (BAT) in der Weekeborger Bucht (Standort 4) in Entwicklung zum Auwald**

Erläuterungen: Luftbild NLWKN (2018); derzeitige Flächengröße ca. 0,3 ha, der Bestand ist von ausgedehnten Schilfröhrichten mit zunehmendem Salix-Aufwuchs umgeben

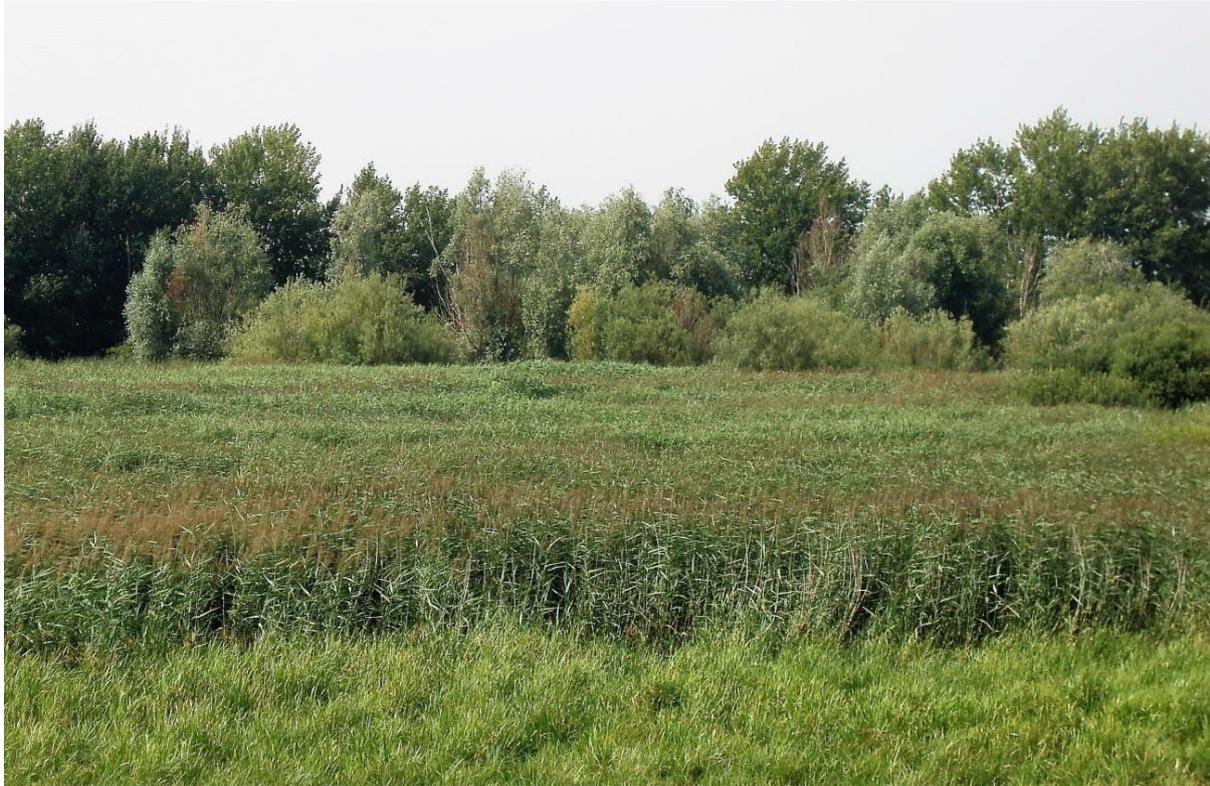
**Abbildung 4-32:** Teilansicht des Bestandes in Abbildung 4-31 vom Hauptdeich aus fotografiert
