Neuhauser Deich- und Unterhaltungsverband

Antrag auf Planfeststellung Ausbau und Neubau der Hochwasserdeiche an Sude und Krainke Lückenschluss zwischen Sudedeich und rechtem Krainkedeich, einschl. Höherlegung der Kreisstraße 55

Fauna Bestand		B3 Karte 2	
Tiergruppen: Biber, Fischotter, Fledermäuse, Heuschrecken		Maßstab: 1:5.000	
rfasst:		Datum	Zeichen
WLW Landschaftsarchitekten + Biologen Wellnitz Rasch-Wellnitz Gröger Freie Landschaftsarchitekten und Diplom-Biologe BWK/SRL/VDI 19288 Ludwigslust, Neustädter Str. 32a, Tel. 03874/620 490, Fax 03874/620 491	Bearbeitet:	8/2018	Gröger
	Gezeichnet:	08/2018	Gröger
	Geprüft:	04/2020	Wellnitz

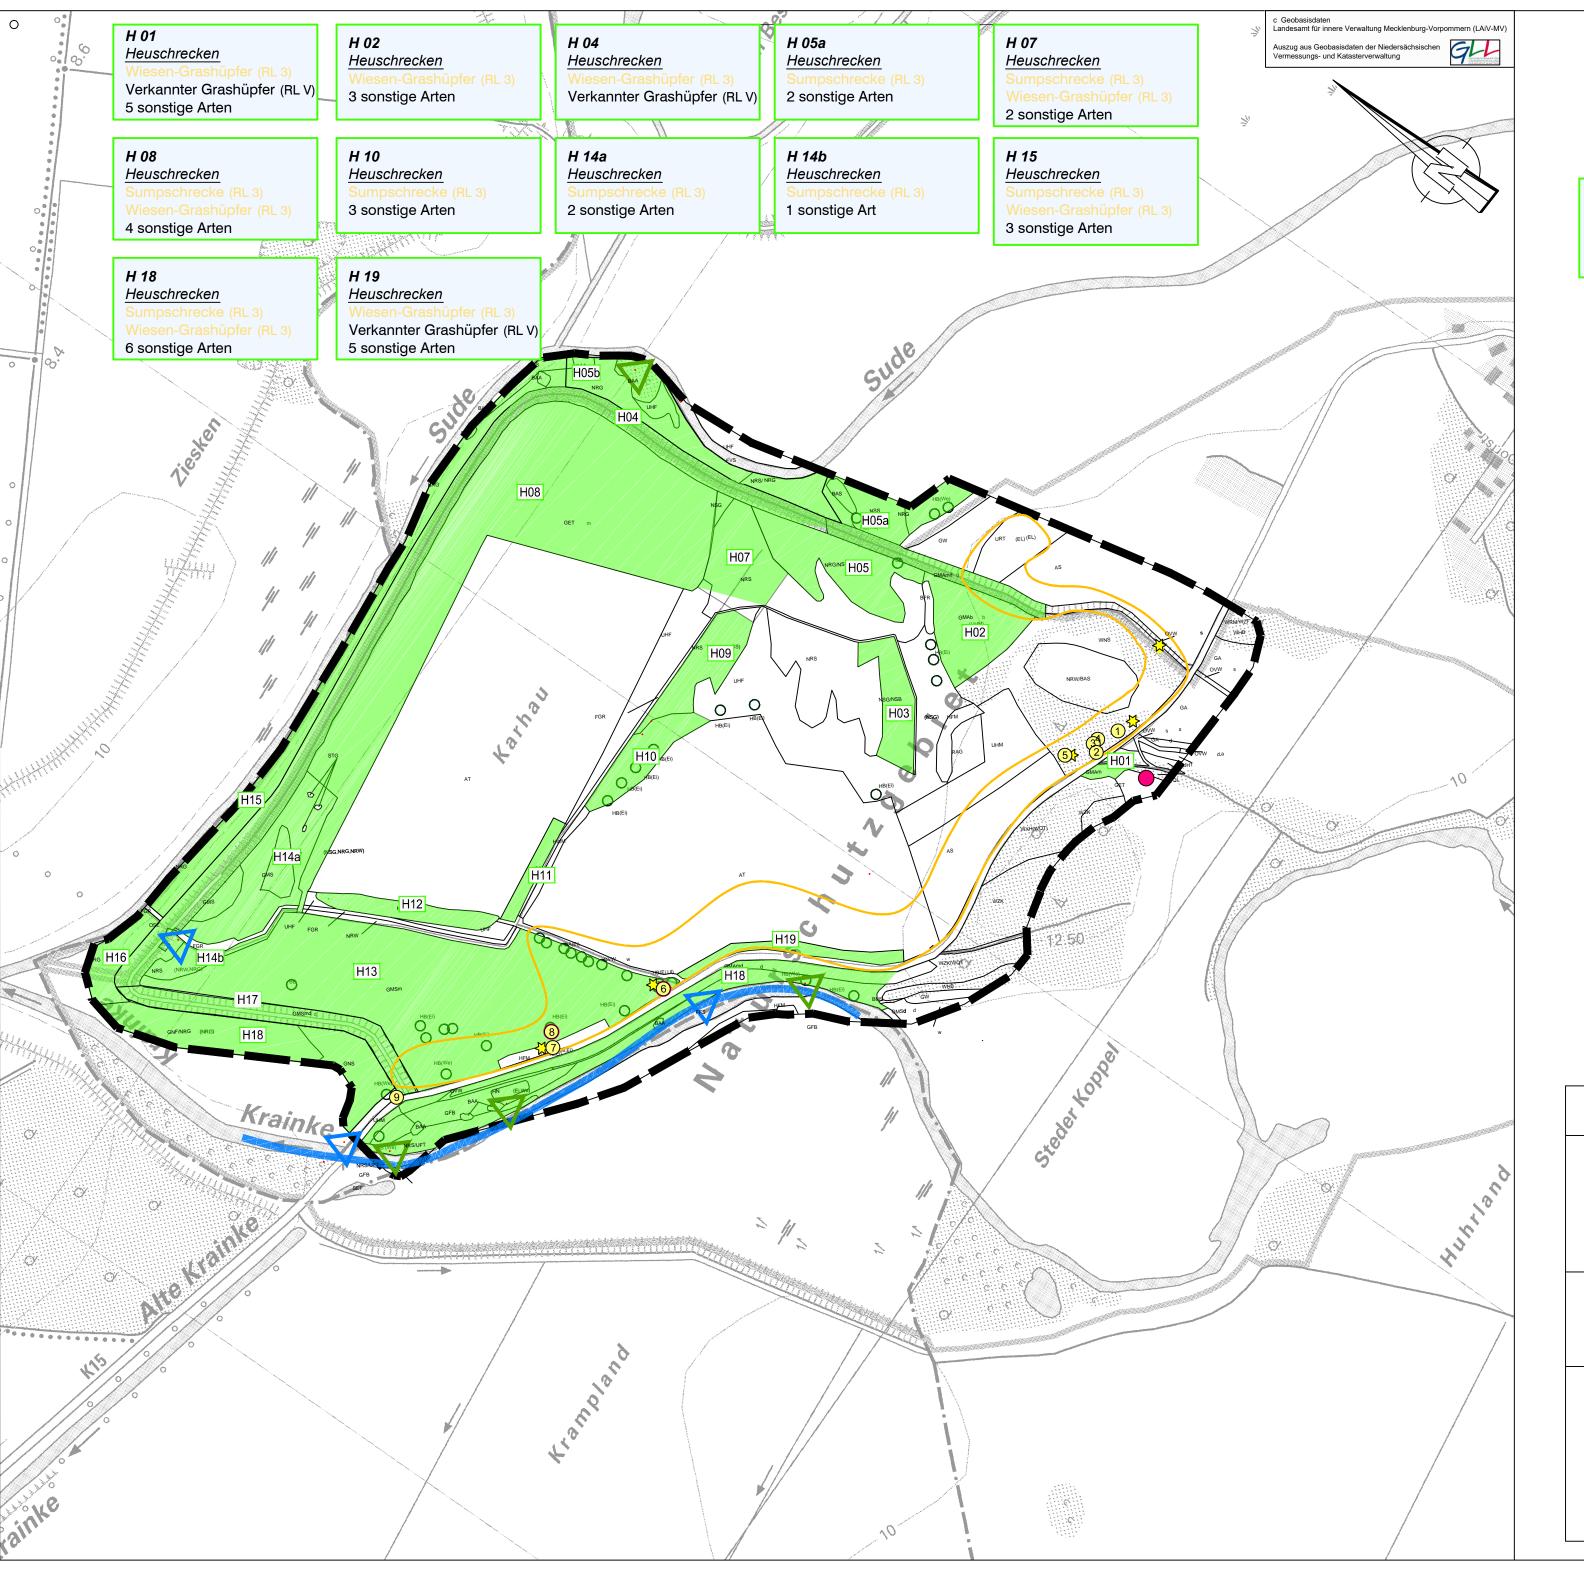
Untersuchungsbereiche Heuschrecken

Nachweise in den Untersuchungsflächen Artenanzahl/ Gefährdungsgrad kein Vorkommen stark gefährdeter Arten sonstige Arten siehe Text

Untersuchungsbereich Biber, Fischotter

Nachweise in den Untersuchungsflächen

Biber: Fraßspuren

Fischotter: Kot, Trittsiegel

Untersuchungsbereich Fledermäuse

Standorte der Horchboxen

Quartierverdacht in näherer Umgebung für Abendsegler

Balzquartier der Rauhhautfledermaus

Baumkontrollen
