| | <b>WP Krimpenfort-Vechta II</b><br><b>Ökologische Baubegleitung</b><br><b>Stadt Vechta</b> | NWP Planungsgesellschaft mbH<br>Escherweg 1<br>26121 Oldenburg<br>0441 – 971 74 - 0 |
| <h2>Bericht Nr. 01</h2> | | |
| <b>Anlass und Aufgabenstellung, Rahmenbedingungen</b> | | |

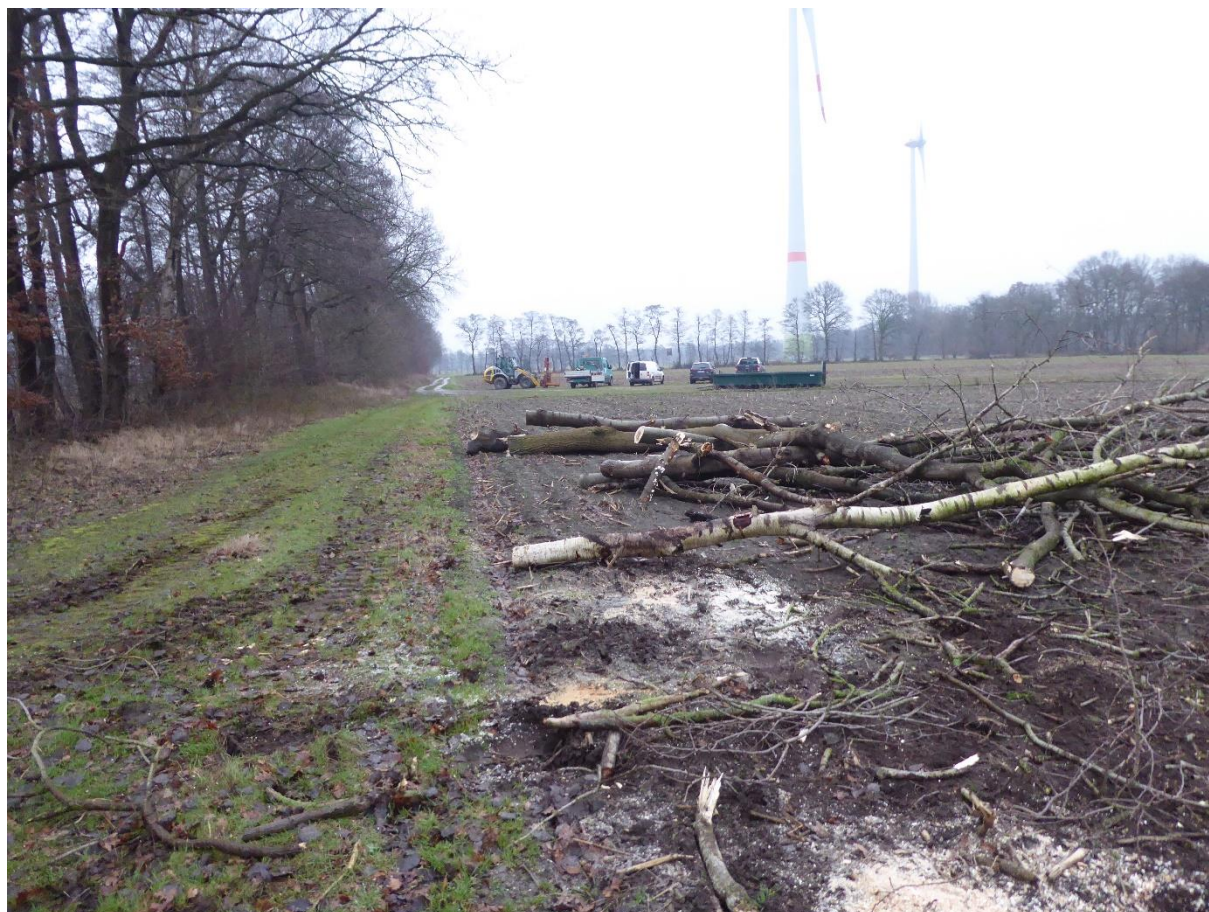
Im Rahmen der Gehölzfällungen wurde das Schnittgut im Bereich der angrenzenden Ackerflächen zwischengelagert. Der Kronentraufbereich der angrenzenden Gehölze wurde nicht beansprucht.

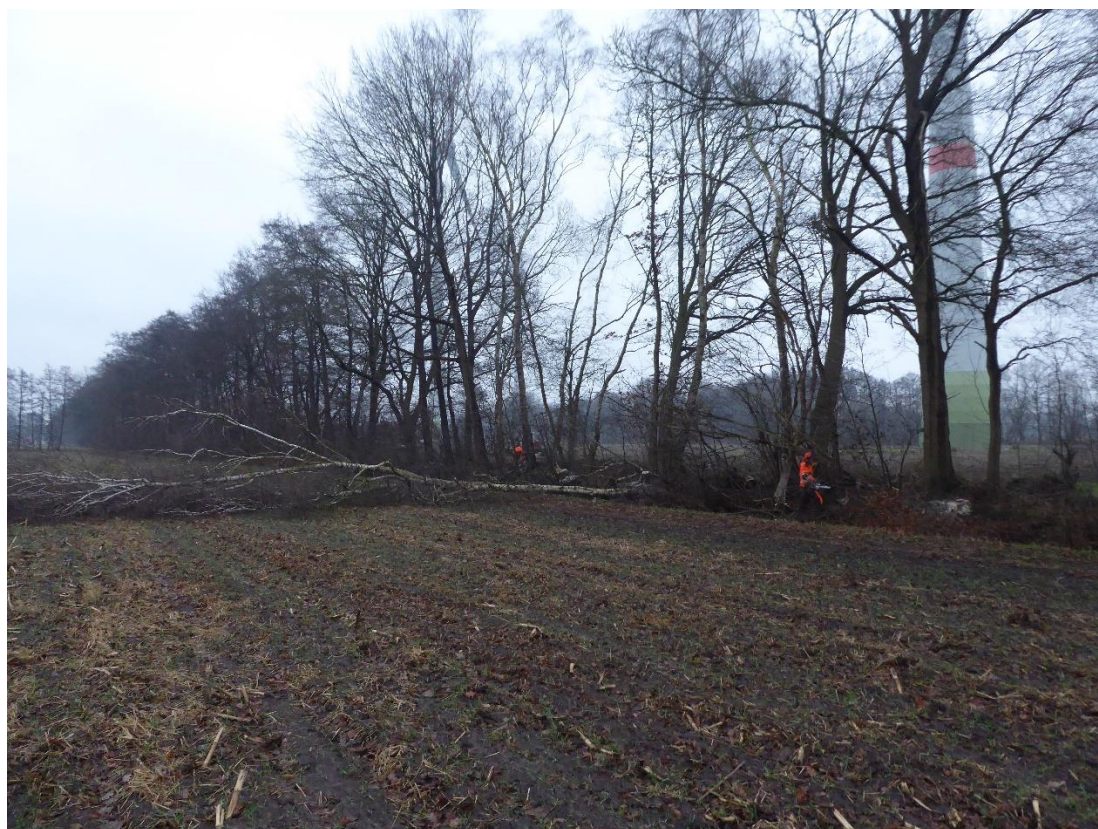
Die Baumfällungen erfolgten so, dass die Bäume auf die nördlich und südlich angrenzenden intensiv genutzten landwirtschaftlichen Flächen fielen.

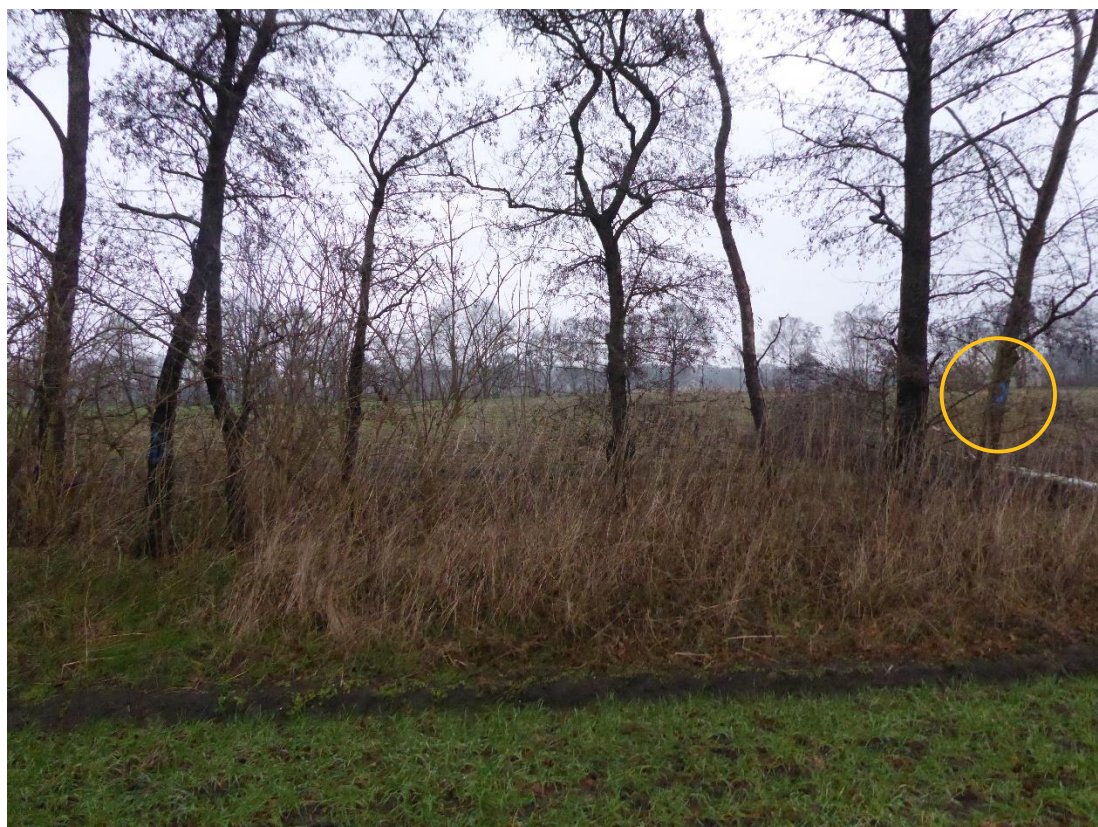
Auf der westlichen Seite wurden die Bäume bis einschließlich des Baumes in der Markierung gefällt.

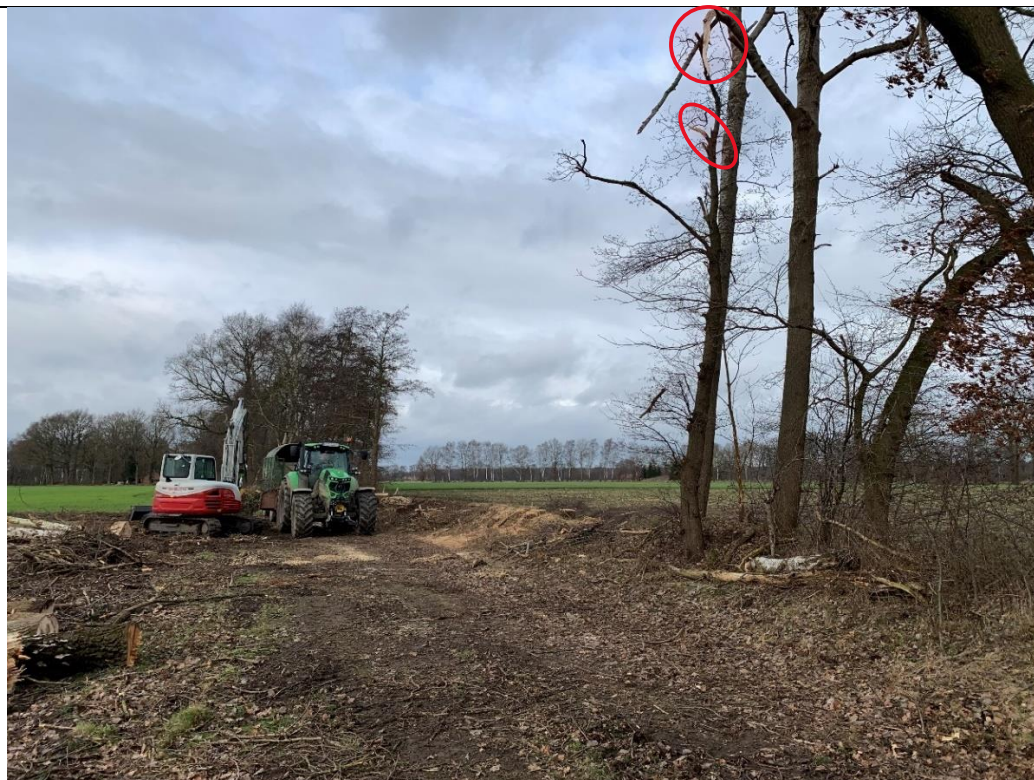
Gesamtausschnitt der durchgeführten Gehölzfällungen. Die Gehölzfällungen wurden entsprechend der Unterlage Gehölzfällungen für die Zuwegung der neuen WEA N149 vom 28.01.2022 vorgenommen. Der Ausschnitt entspricht dem im LBP bilanzierten Bereich. Durch einen ungeplant gefallenen Baum ergaben sich jedoch Schäden im östlichen Teil der Wallhecke. Betroffen sind die Kronen von zwei angrenzenden Bäumen, hier ergaben sich Astbrüche bzw. Ausrisse.

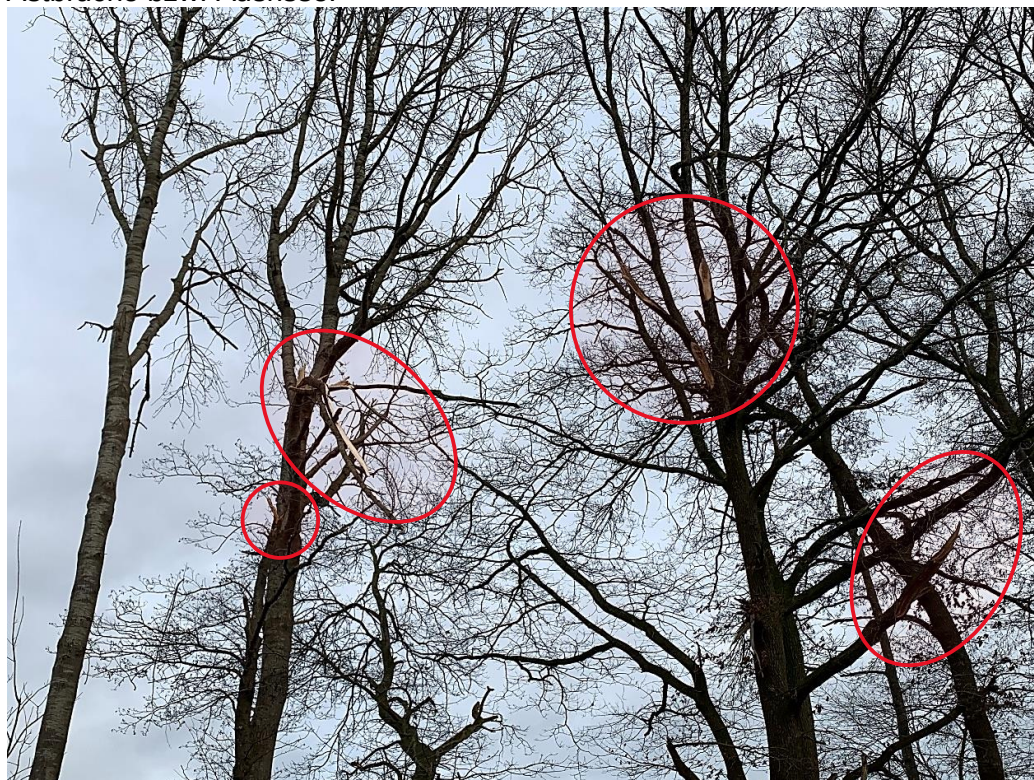
In dem Foto sind die Schäden dokumentiert. Kurzfristig sollen die beschädigten Stellen fachgerecht ausgesägt werden. Die getroffenen Maßnahmen werden im Weiteren dokumentiert. Eine artenschutzrechtliche Relevanz in diesen Bereichen aufgrund der geringen Durchmesser ist nicht gegeben.

Der Umgang mit den Schäden im Kronenbereich von Bäumen in der südlichen Wallhecke wird im Rahmen der weiteren ökologischen Baubegleitung dokumentiert.

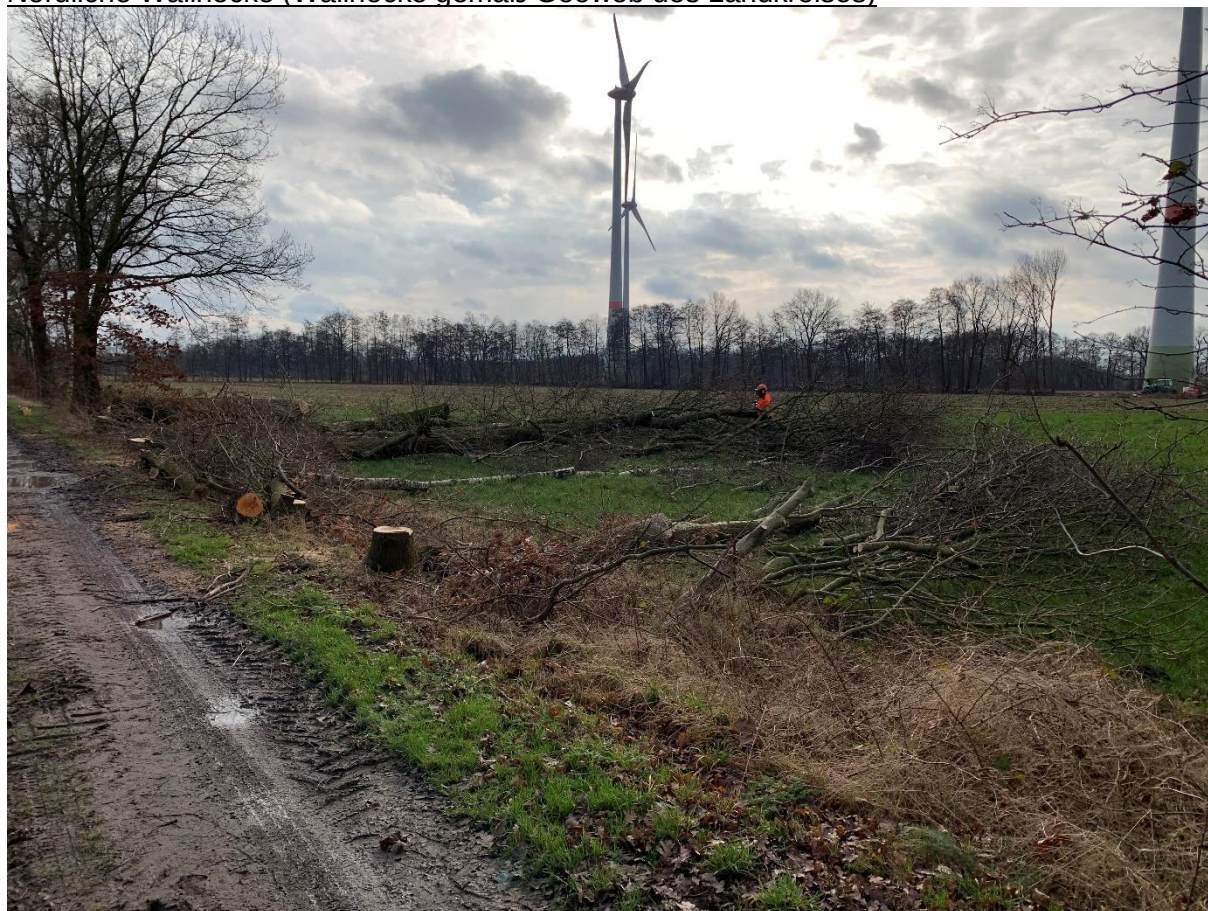
Auf dem Foto sind die Gehölzfällungen im Bereich der nördlichen Wallheckenstruktur (gemäß Geoweb des Landkreises) abgebildet. Im realen Bestand handelt es sich jedoch nicht um eine Wallhecke, auch Reste eines Wallkörpers sind nicht zu erkennen. Die Gehölzfällungen wurden entsprechend der im Vorfeld mit der UNB abgestimmten Unterlage **Gehölzfällungen für die Zuwegung der neuen WEA N149** vom 28.01.2022 und gemäß Freigabe in der email der UNB vom 02.02.2022 vorgenommen. Gegenüber der im landschaftspflegerischen Begleitplan dargestellten Eingriffsfläche sind im Rahmen der abgestimmten konkreten Ausführungsplanung ein bis zwei Bäume zusätzlich entnommen worden. Die fraglichen Bäume waren im Rahmen der Überprüfungen auf mögliche Fledermäuse oder Potenziale für Brutvögel und Fledermäuse miterfasst worden. Hinweise auf relevante Vorkommen ergaben sich nicht.

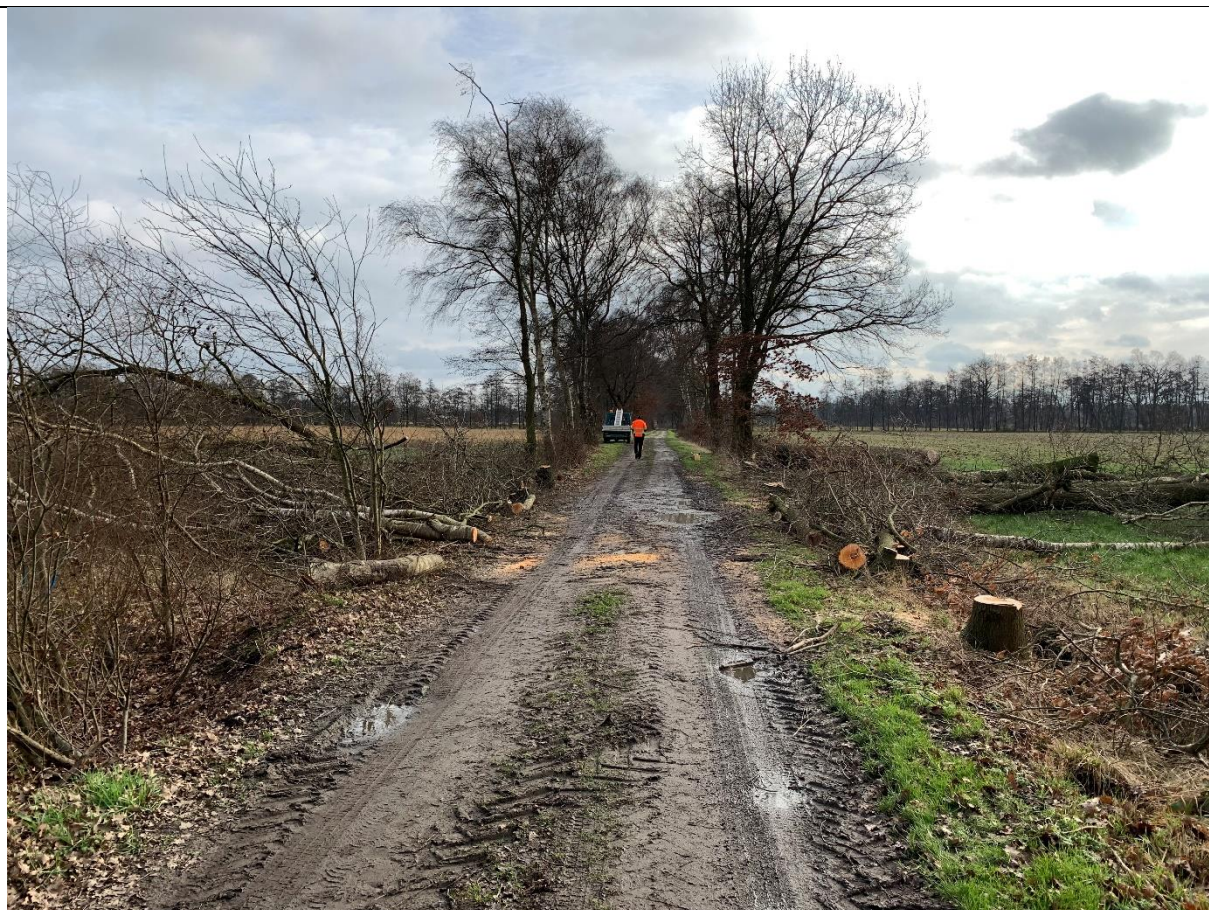
Foto der durchgeführten Gehölzfällungen im Bereich der nördlichen Wallhecke (gemäß Geweb des Landkreises) und der gegenüberliegenden Feldhecke. Gegenüber der im Landschaftspflegerischen Begleitplan dargestellten Eingriffsfläche im Rahmen der abgestimmten konkreten Ausführungsplanung in der nördlichen Hecke ebenfalls ein bis zwei Bäume zusätzlich entsprechend der im Vorfeld mit der UNB abgestimmten Unterlage **Gehölzfällungen für die Zuwegung der neuen WEA N149 vom 28.01.2022** und gemäß Freigabe in der email der UNB vom 02.02.2022 entnommen worden. Die Bäume waren ebenfalls im Vorfeld untersucht worden. Hinweise auf relevante Vorkommen ergaben sich nicht.

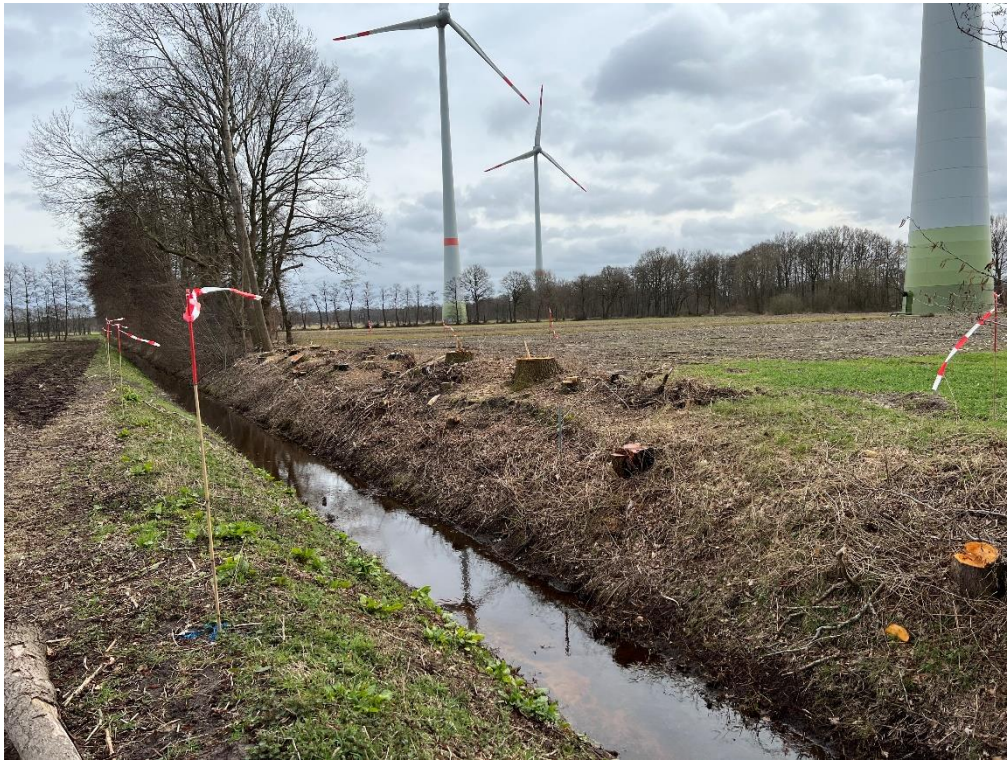
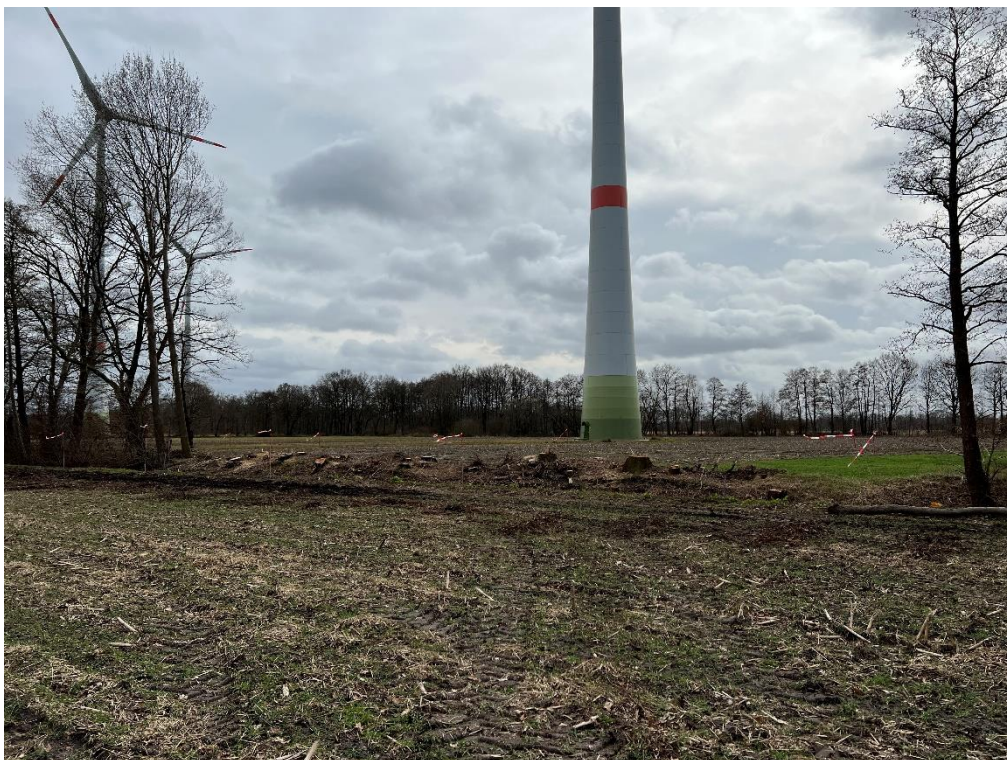
Für die Erschließung der geplanten Windkraftanlage musste eine Gesamtlänge von 35 m Gehölz entlang eines Grabens gerodet werden. Das gefällte Gehölz wurde aus dem Bereich entfernt. Stümpfe und Wurzeln verblieben.

Vergrämnungsstäbe mit Flatterband wurden in dem Bereich aufgestellt. Der Abstand zwischen den Stäben beträgt 25 m.

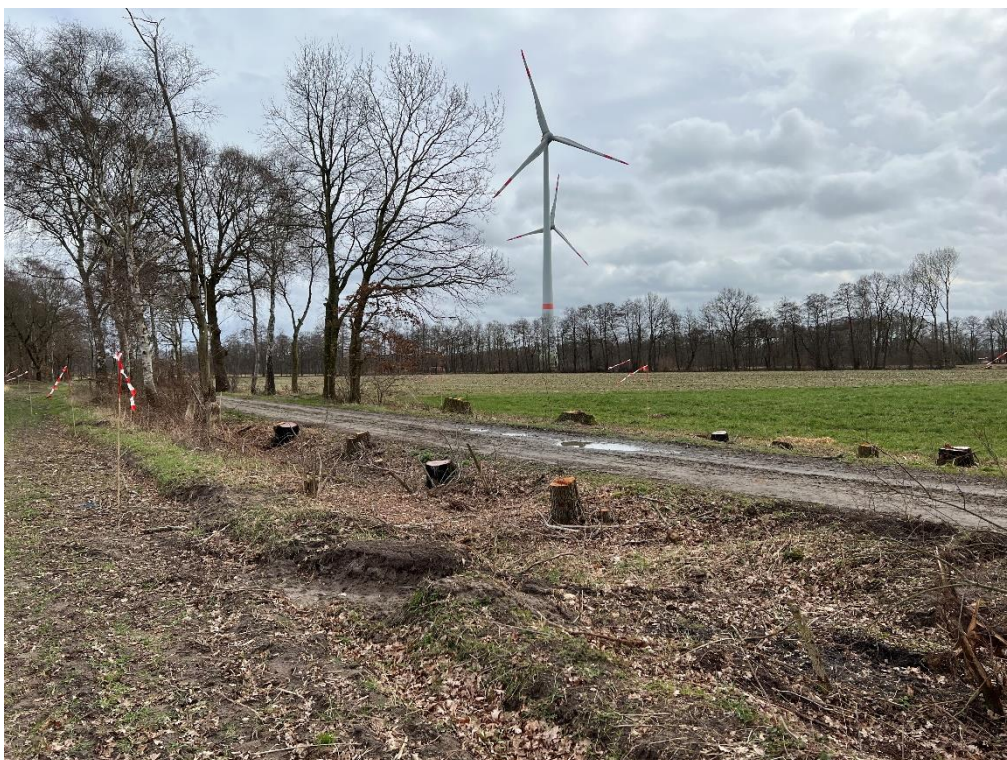
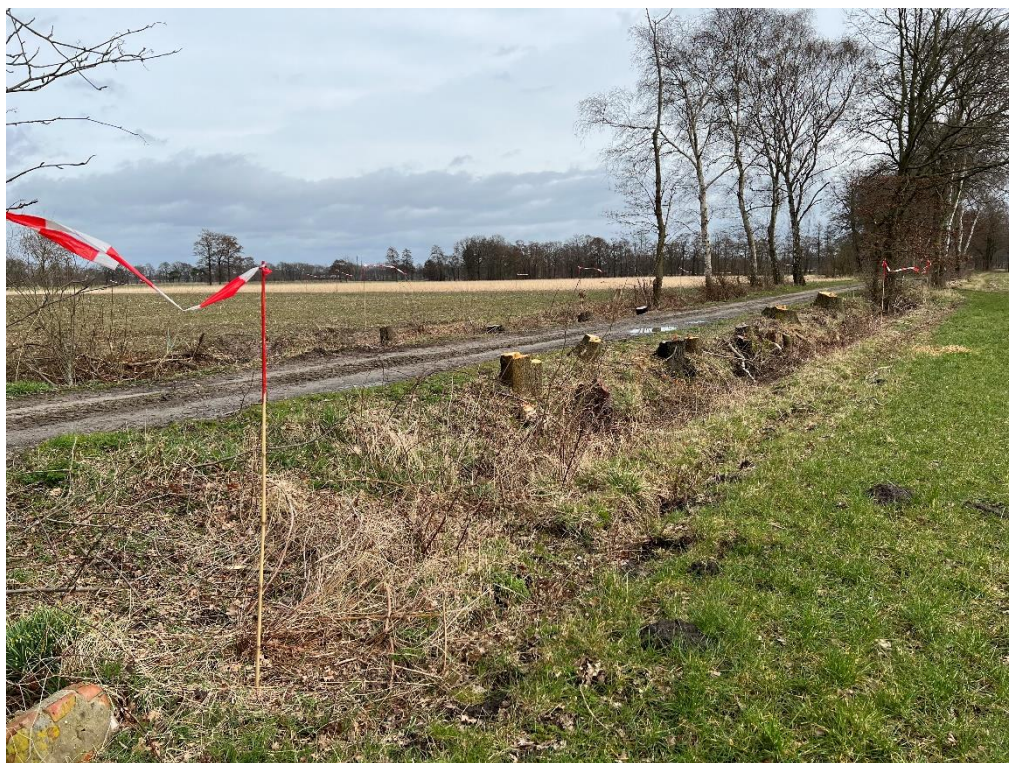
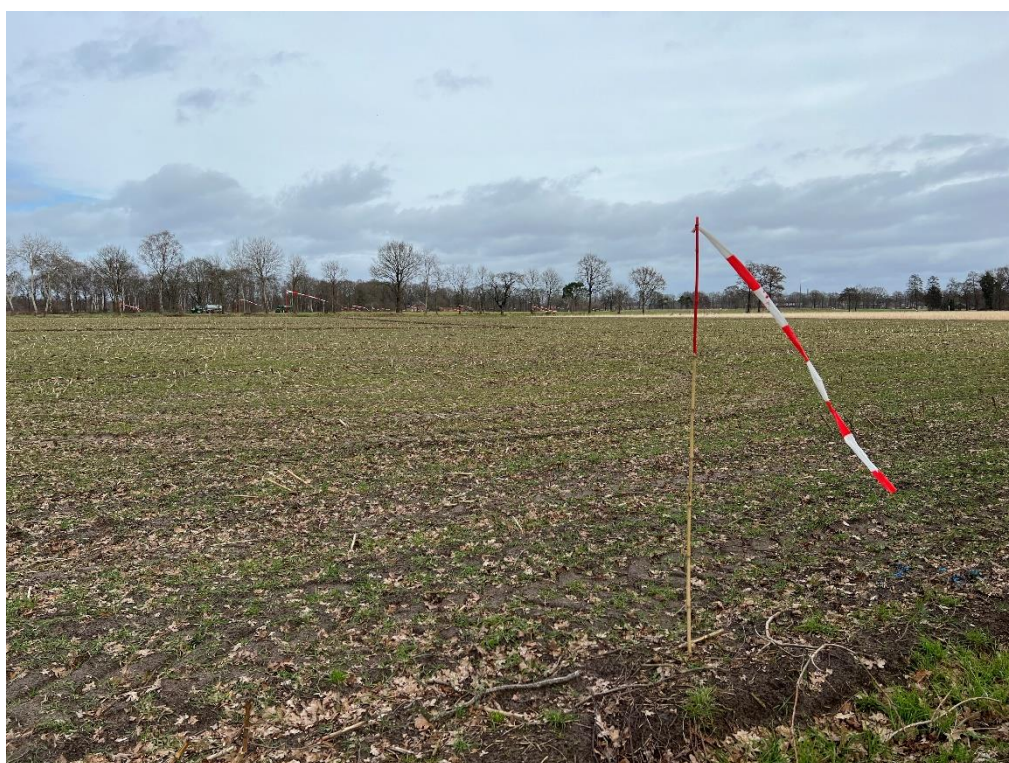
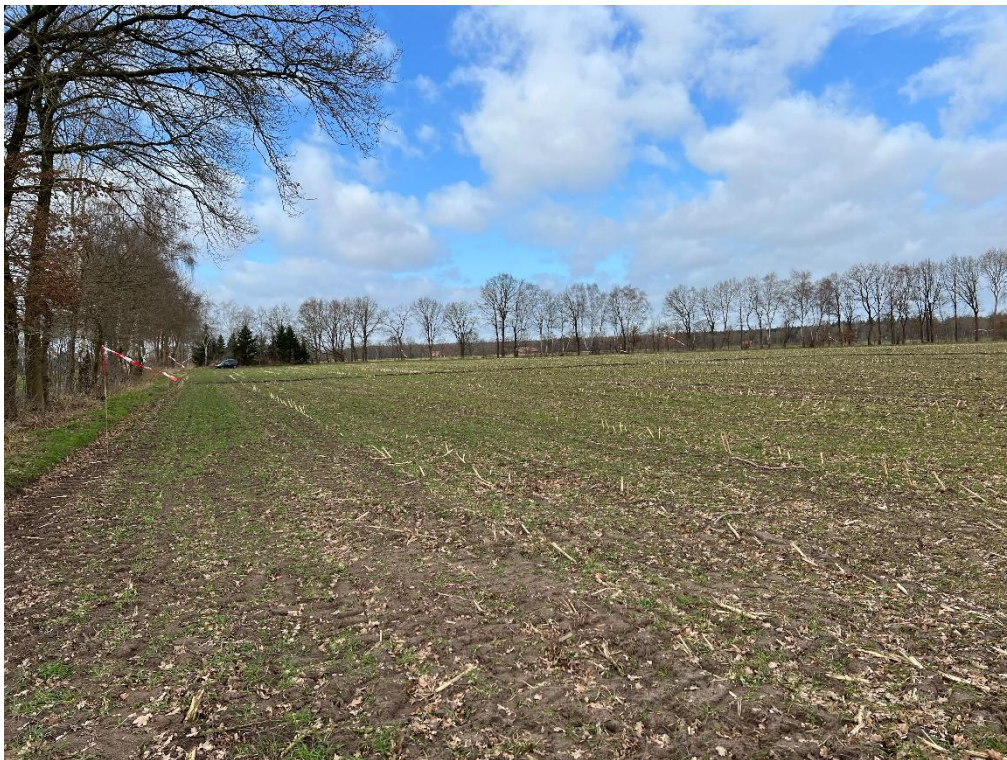
Für die geplanten Bauarbeiten mussten Bäume entlang eines Weges in einer Wallhecke gerodet werden. Auch hier wurde das gefällte Material abtransportiert. Stümpfe und Wurzeln verblieben. Auf der Fläche des geplanten Baufeldes wurden im Abstand von 25 m Vergrä-mungsstäbe mit Flatterband aufgestellt. Die Länge der Bänder sorgt für eine ausreichende Bewegung im Wind.

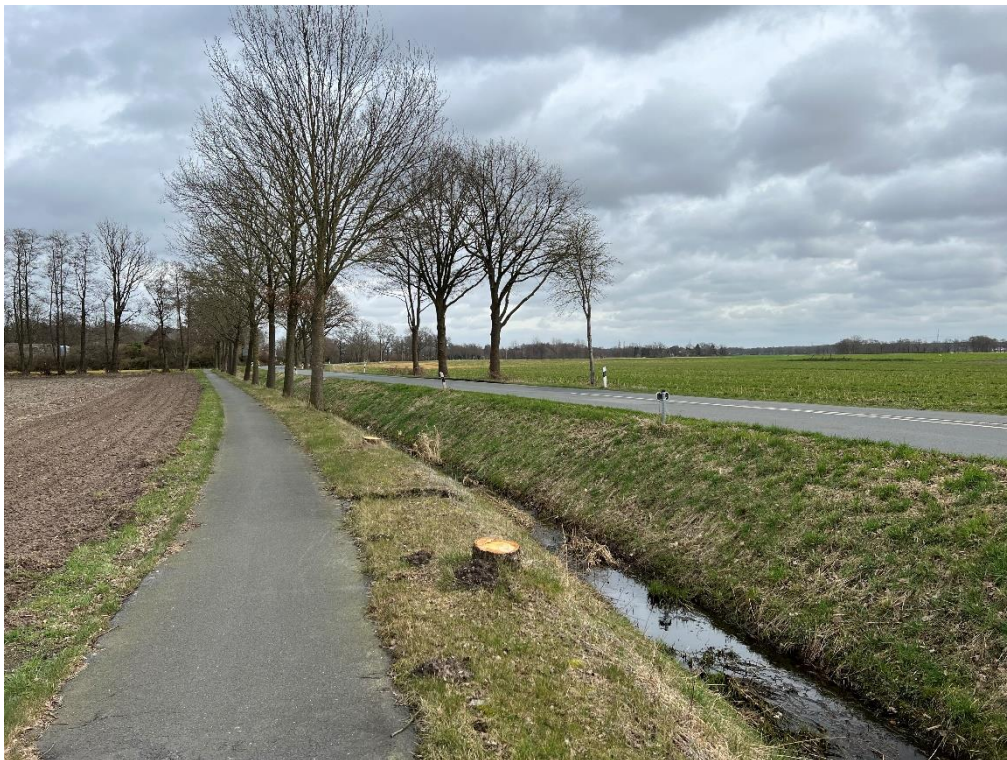
#### Bäume im Einfahrtsbereich Krimpenforter Straße Ecke Bakumer Straße

Für den Einfahrtsbereich zu den Anlagen wurden die ersten zwei Bäumen an der Krimpenforter Straße gefällt. Die Stümpfe und die Wurzeln verblieben.

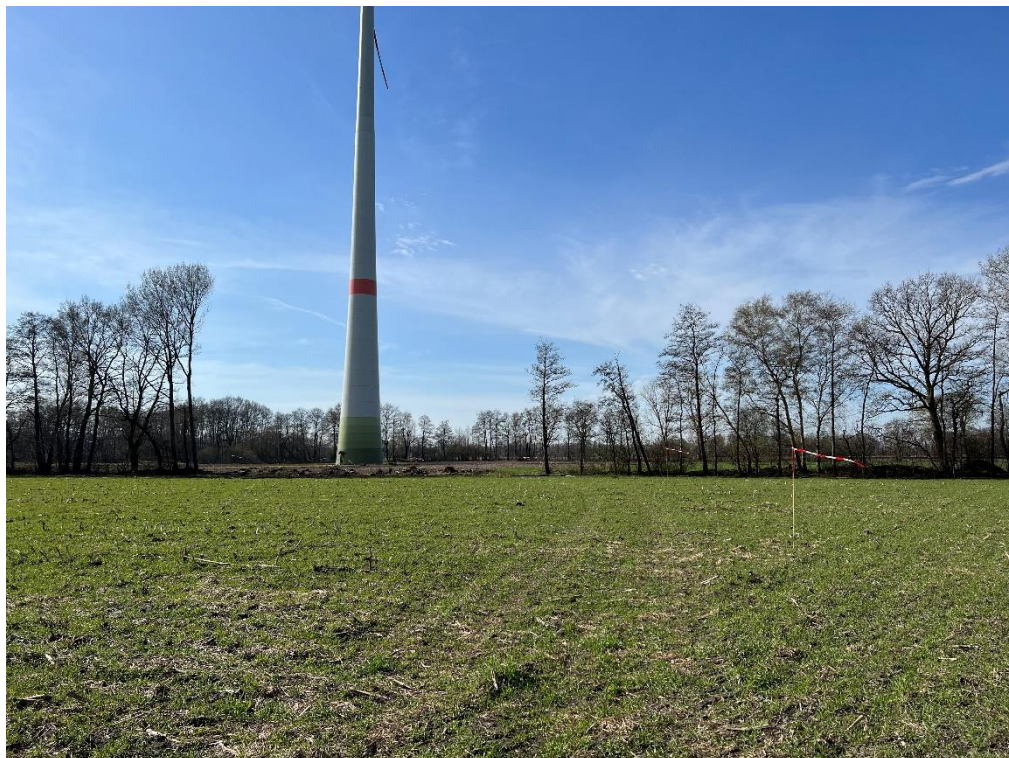
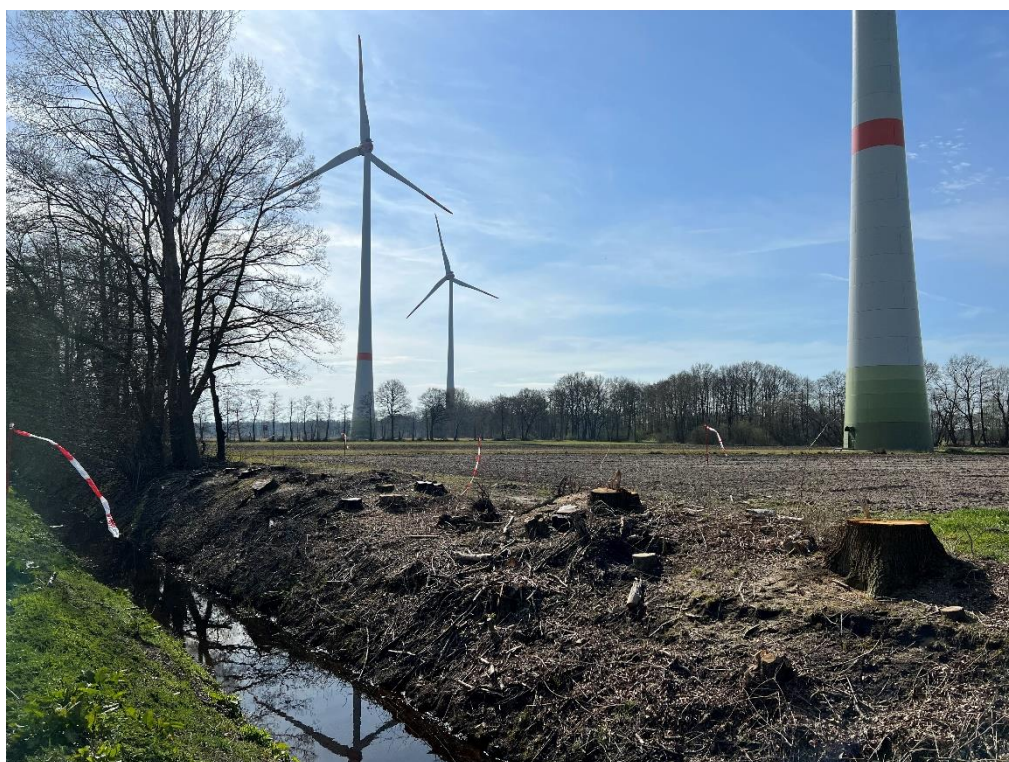
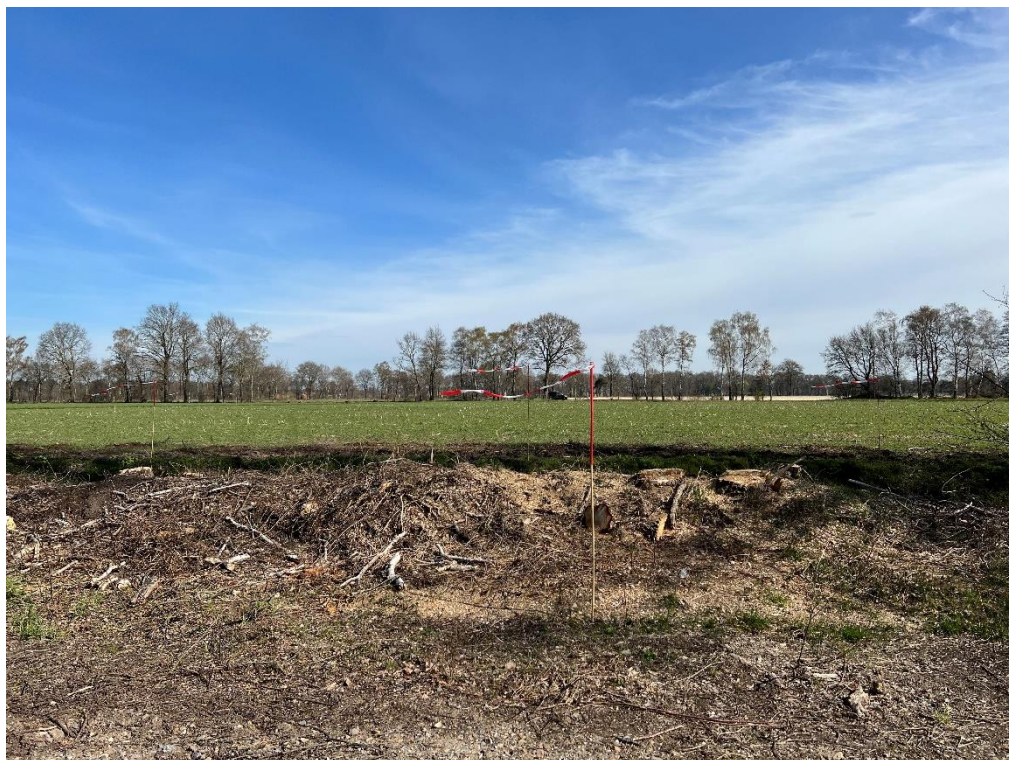
### Südliche Wallhecke (Wallhecke nicht im Geoweb erfasst)

Auf der Fläche für die Erschließung der geplanten Windkraftanlage wurden keine Brutvögel erfasst. Auch auf den angrenzenden Flächen wurden keine Vögel mit revieranzeigendem Verhalten beobachtet. Die Stäbe mit Flutterbändern sind intakt.

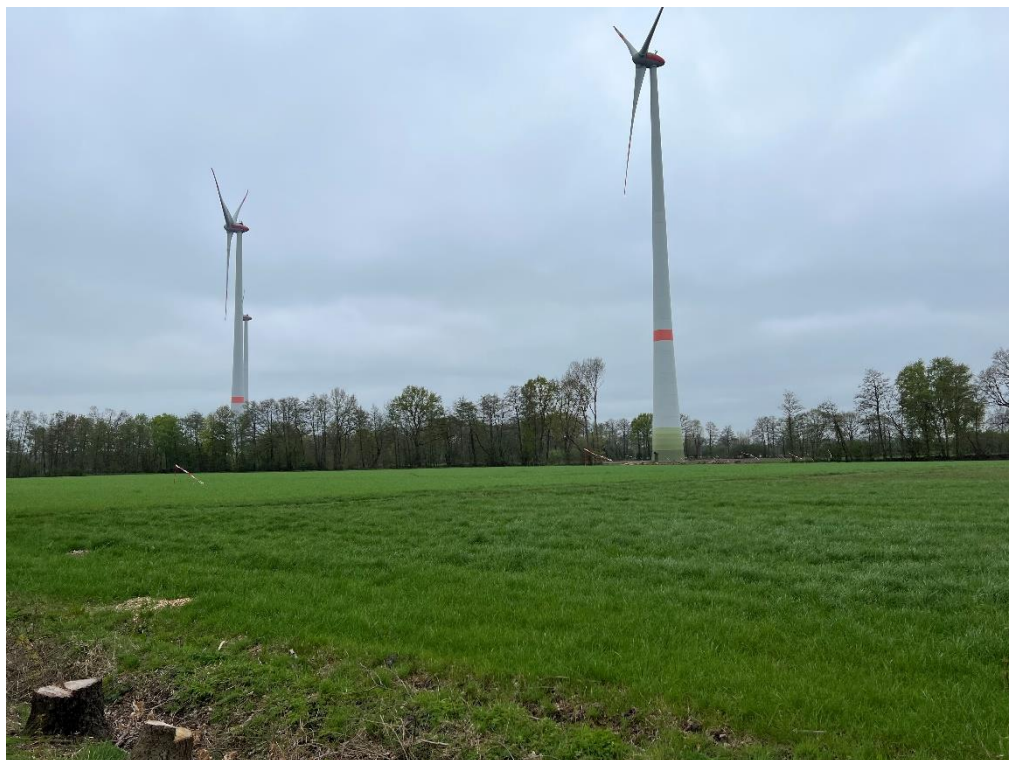
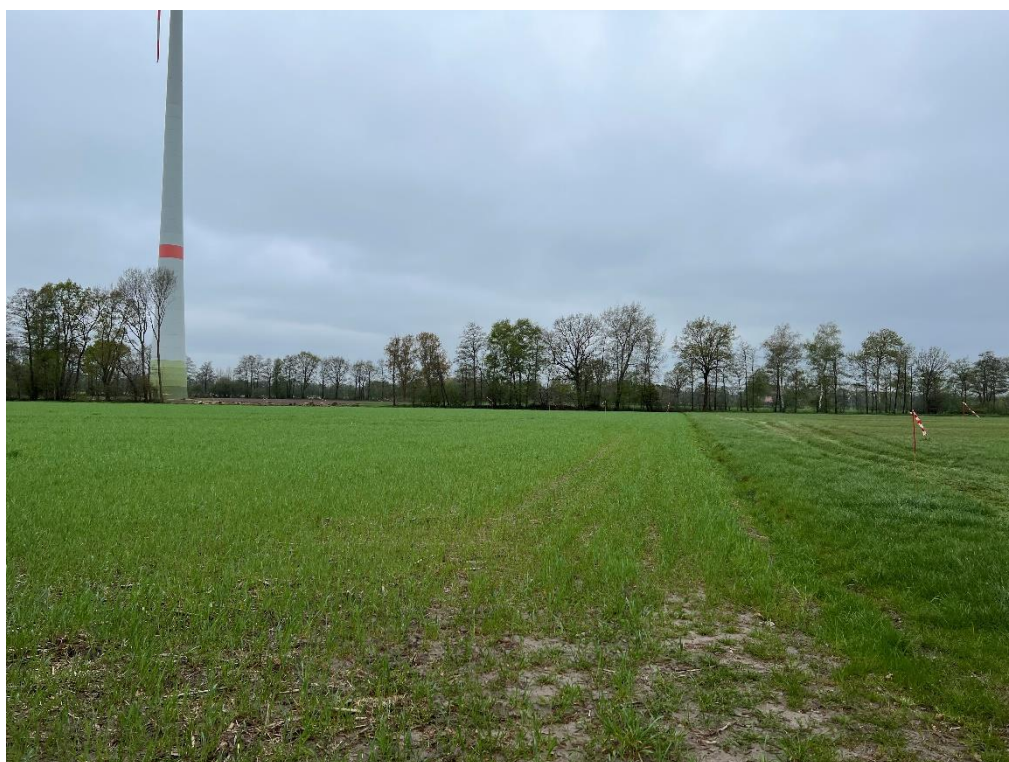
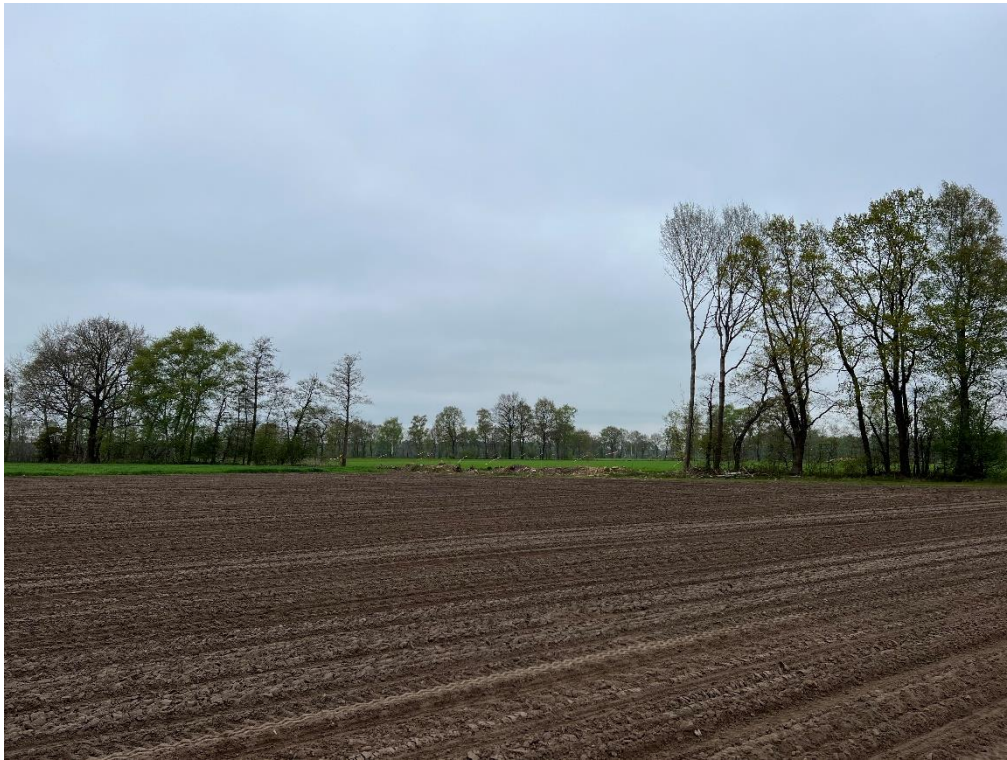
Südliche Wallhecke (Wallhecke nicht im Geoweb erfasst)

Auf der Fläche für die Erschließung der geplanten Windkraftanlage wurden keine Brutvögel erfasst. Auch auf den angrenzenden Flächen sowie auf den Flächen auf der gegenüberliegenden Grabenseite wurden keine Bodenbrüter mit revieranzeigendem Verhalten beobachtet. Die Stäbe mit Flutterbändern sind alle intakt.

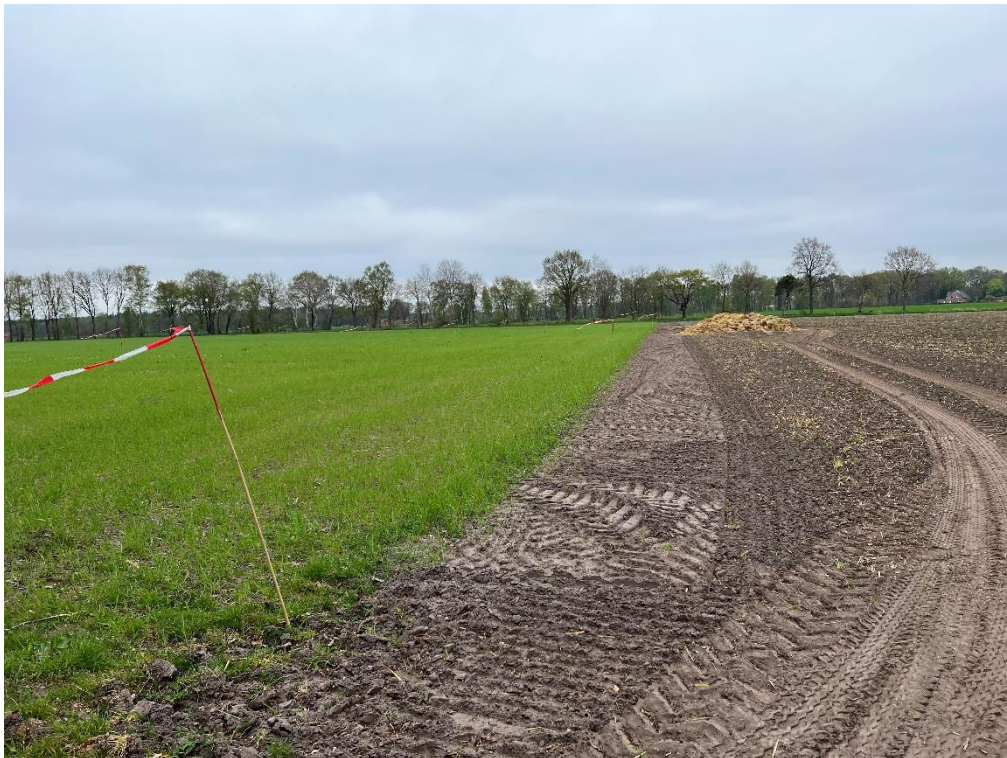
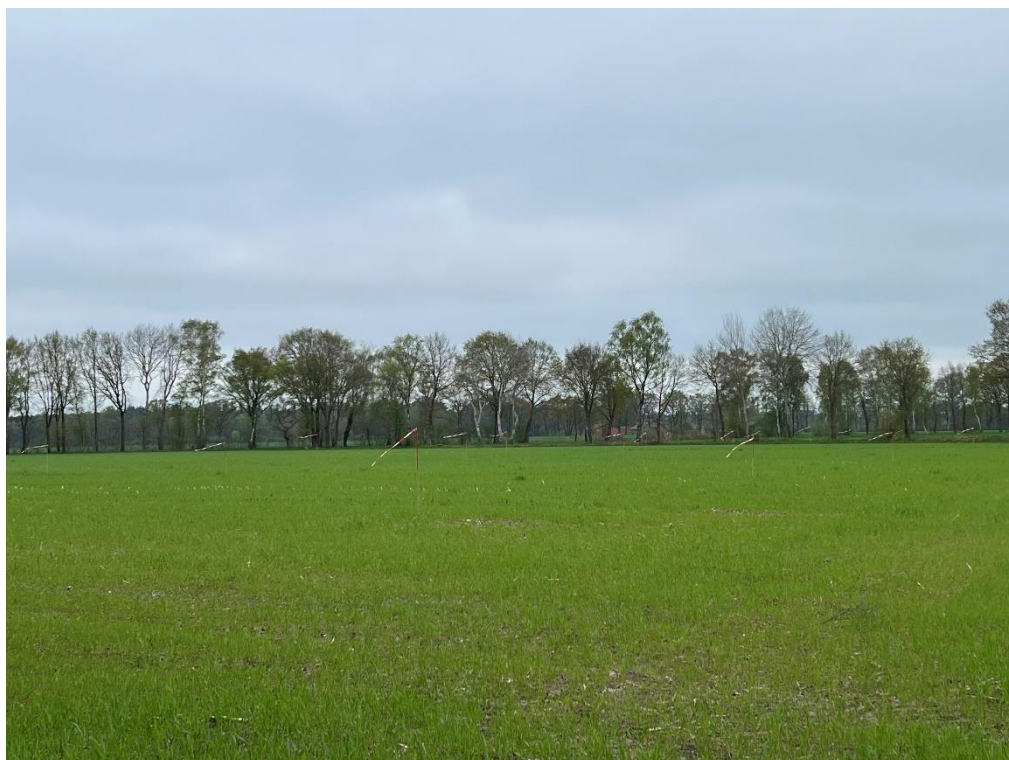
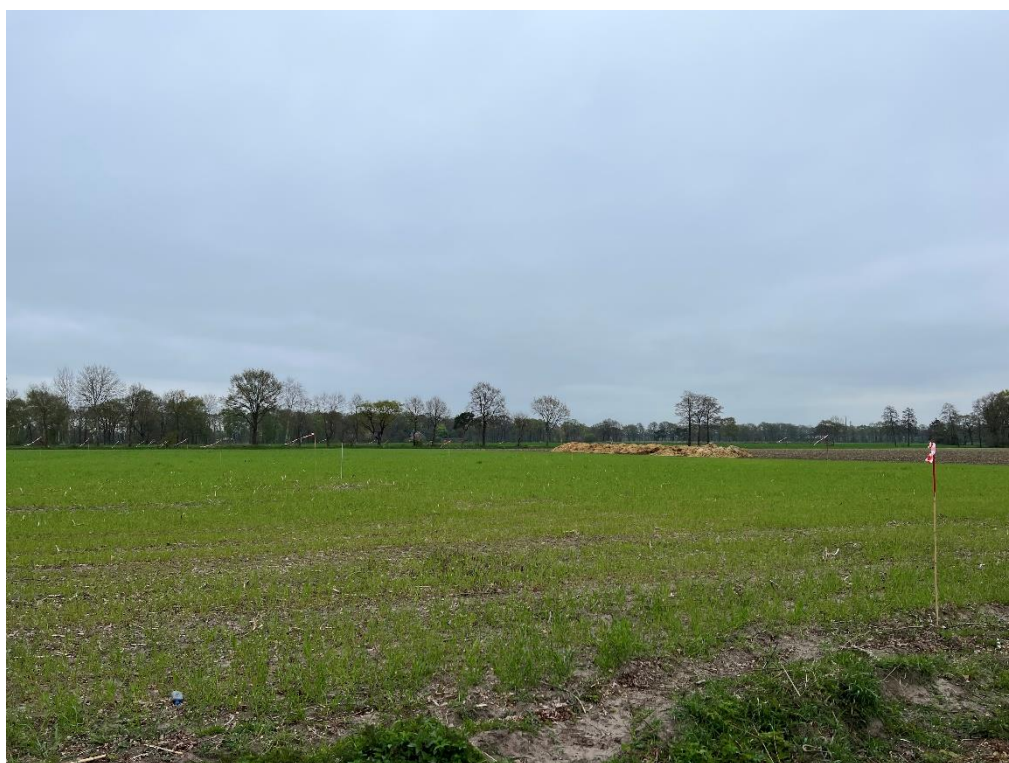
Baufeld nördliche Wallhecke (Wallhecke gemäß Geoweb des Landkreises)

Die Fläche für das geplante Baufeld nördlich der gerodeten Wallhecke ist weiterhin mit Vergrämung durch Stäbe mit Flatterbändern bestückt. Diese sind alle intakt. Die eingehende Beobachtung ergab keinerlei Hinweise auf Brutvögel auf der Fläche. Auch auf den angrenzenden Flächen wurden keine Vögel mit revieranzeigendem Verhalten erfasst.

Es werden weiterhin keine Einschränkungen durch Bodenbrüter für den Beginn der Baufeldfreimachung gesehen. Die Vergrämnungsmaßnahmen durch Flatterbänder sowie die regelmäßigen Störungen durch die Befahrung der Flächen mit einem Trecker sollte bis zum Beginn der Arbeiten beibehalten werden.

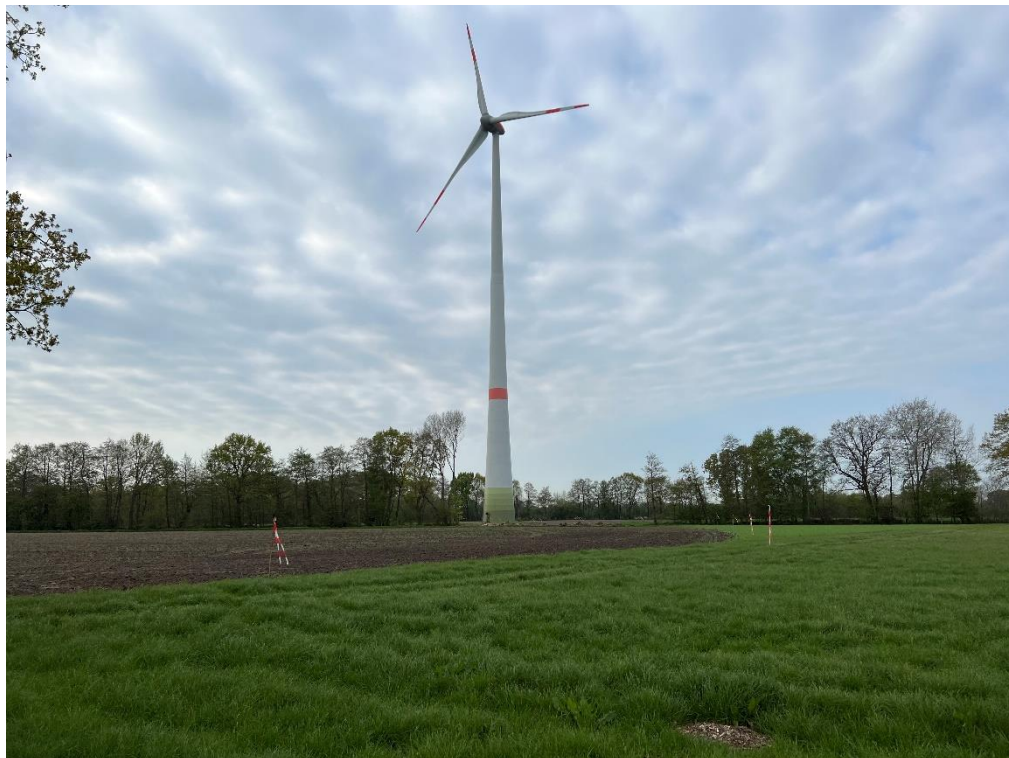
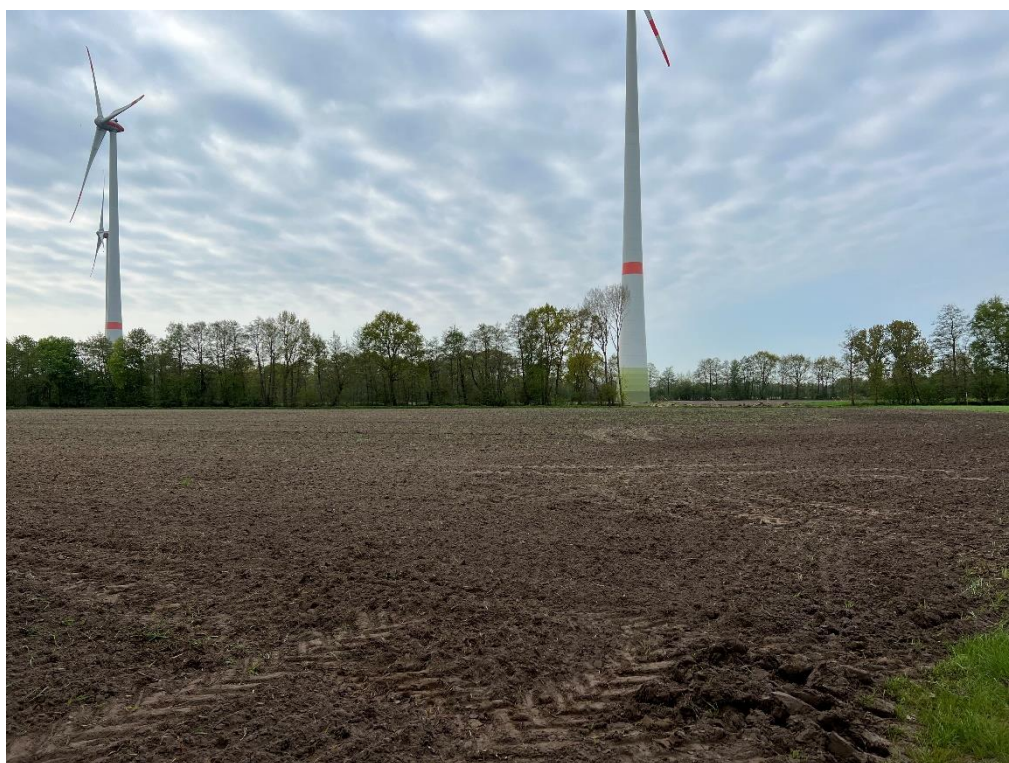
### Südliche Wallhecke (Wallhecke nicht im Geoweb erfasst)

Es wurden keine Brutvögel auf der Fläche für die Erschließung der geplanten Windkraftanlage erfasst. Die geplante Zuwegung ist weiterhin mit Stäben mit Flutterband vergrämt. Diese sind alle intakt. Auf den angrenzenden Wiesen- und Ackerflächen sowie auf den Flächen auf der gegenüberliegenden Grabenseite wurden ebenfalls keine Bodenbrüter mit revieranzeigendem Verhalten beobachtet.
