| | <b>WP Krimpenfort-Vechta II</b><br><b>Ökologische Baubegleitung</b><br><b>Stadt Vechta</b> | NWP Planungsgesellschaft mbH<br>Escherweg 1<br>26121 Oldenburg<br>0441 – 971 74 - 0 |
| <h2>Bericht Nr. 01</h2> | | |
| <b>Anlass und Aufgabenstellung, Rahmenbedingungen</b> | | |

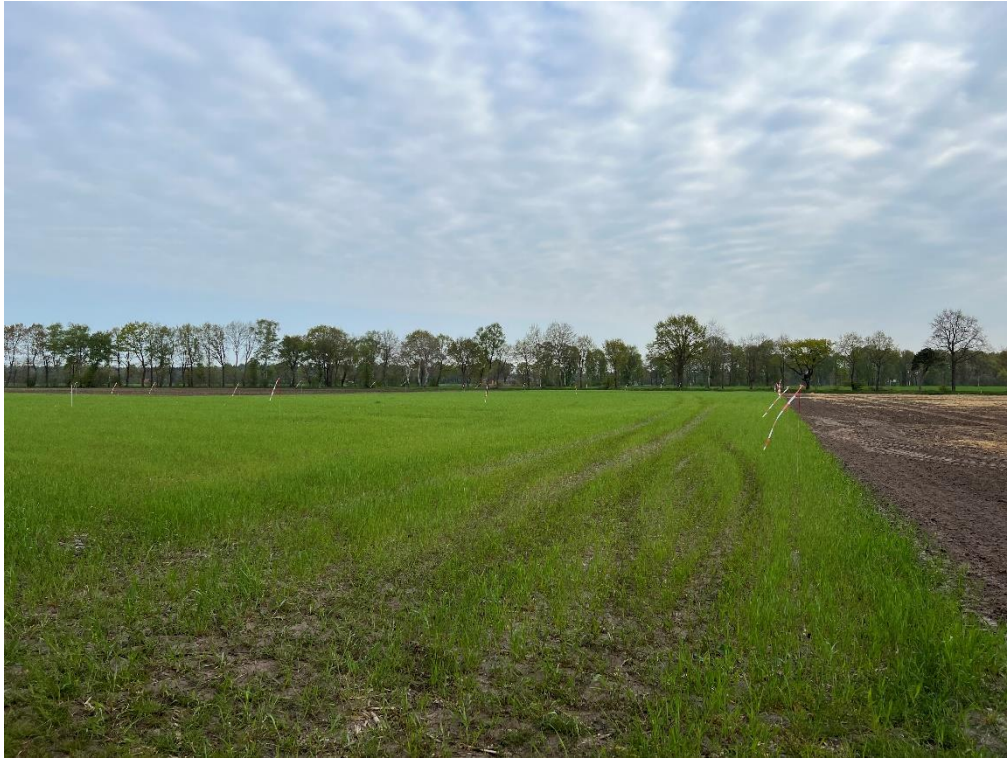
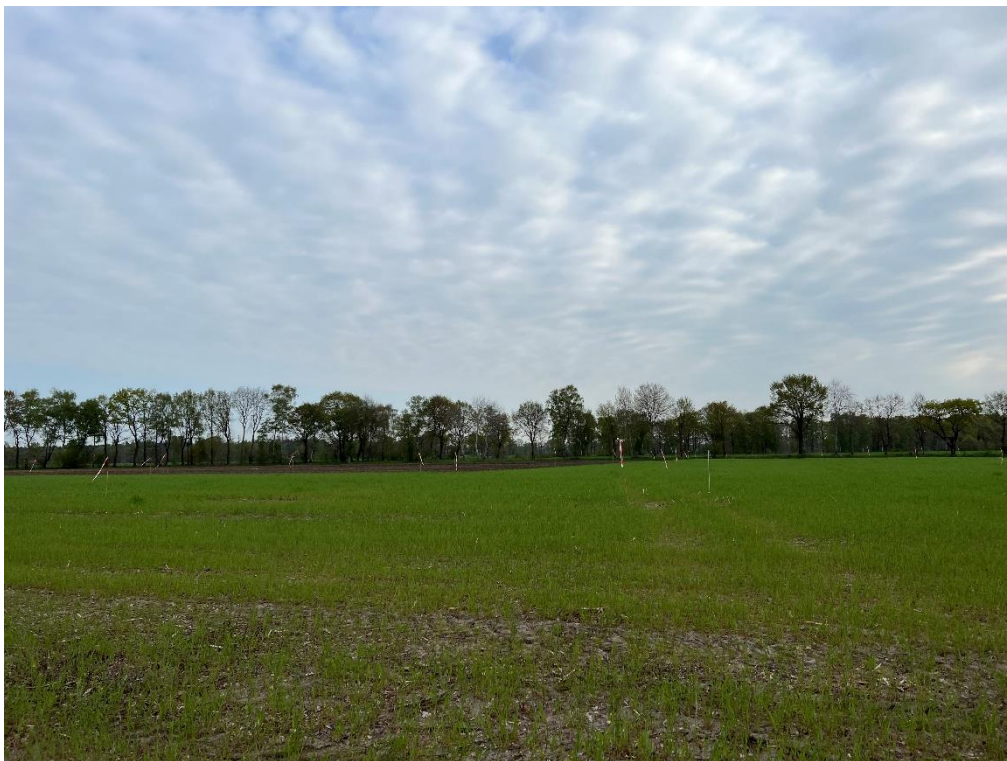
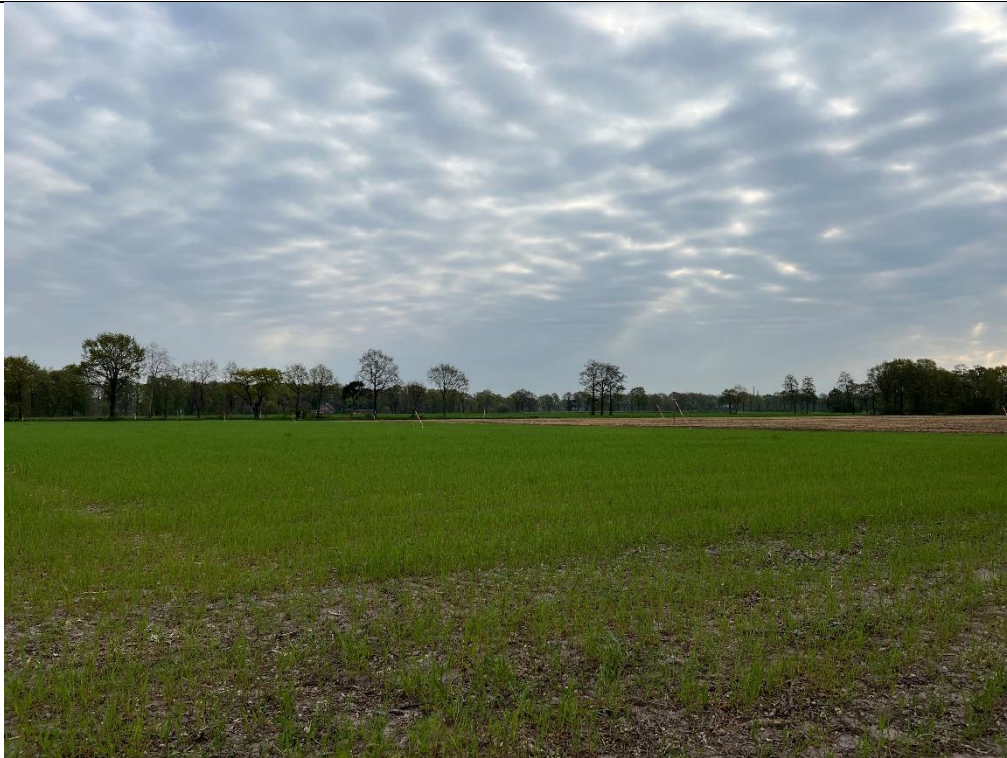
Baufeld nördliche Wallhecke (Wallhecke gemäß Geoweb des Landkreises)

Die eingehende Beobachtung der Fläche für das geplante Bau­feld der Windkraftanlage ergab keinerlei Hinweise auf Brutvögel auf der Fläche. Die Fläche ist weiterhin mit Vergrä­mung durch Stäbe mit Flatterbändern bestückt. Diese sind alle intakt. Auf den angrenzenden Flächen wurden ebenfalls keine Vögel mit revieranzeigendem Verhalten erfasst.

Es werden weiterhin keine Einschränkungen durch Bodenbrüter für den Beginn der Baufeldfreimachung gesehen. Die Vergrämnungsmaßnahmen durch Flatterbänder sowie die regelmäßigen Störungen durch die Befahrung der Flächen mit einem Trecker sollte bis zum Beginn der Arbeiten beibehalten werden.

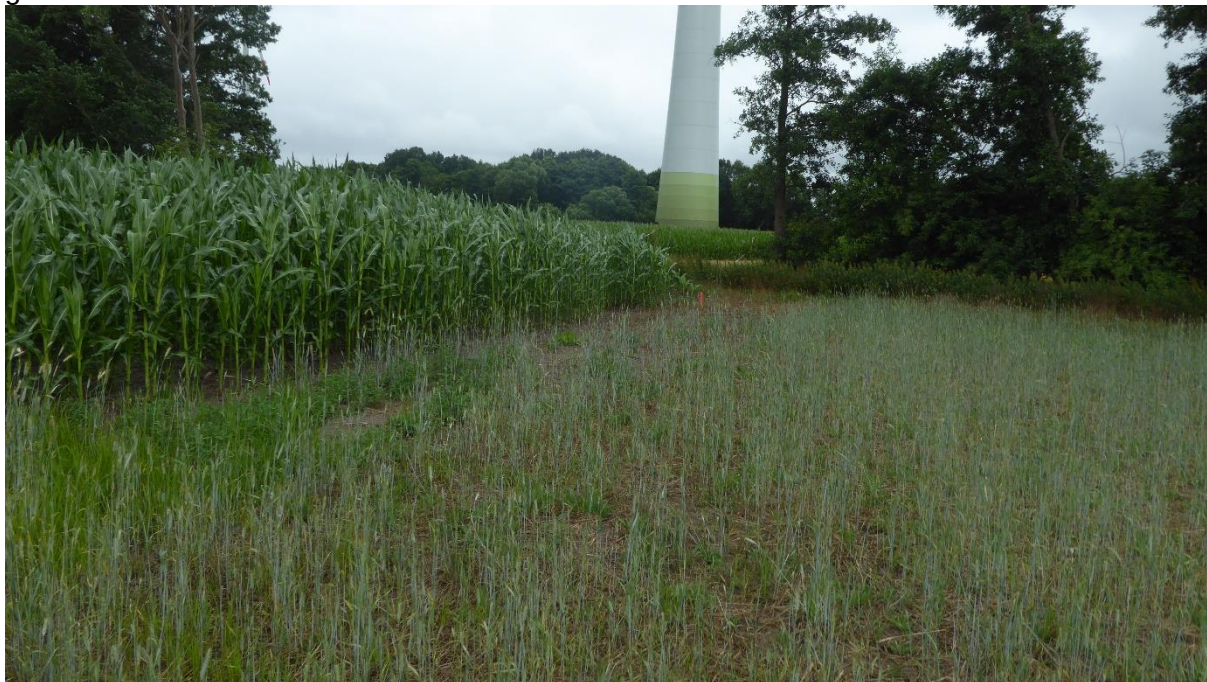
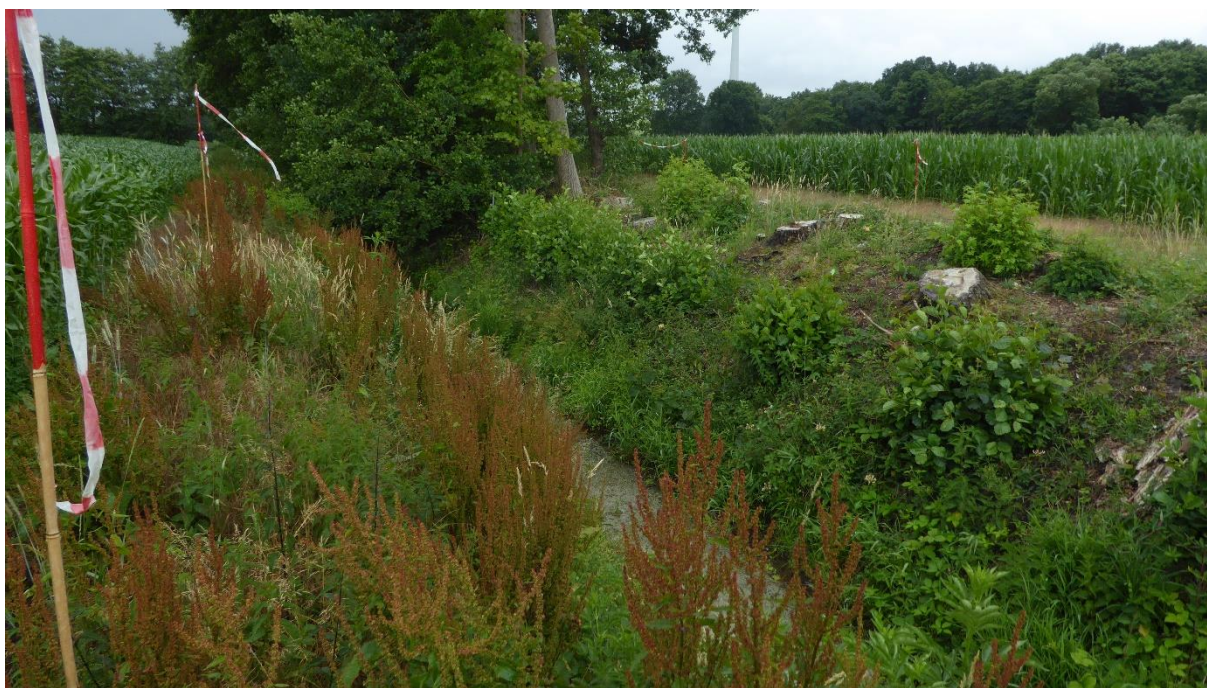
sind alle intakt. Auf den angrenzenden Wiesen- und Ackerflächen sowie auf den Flächen auf der gegenüberliegenden Grabenseite wurden ebenfalls keine Bodenbrüter mit revieranzeigendem Verhalten beobachtet. Mittlerweile ist der Mais im Bereich der Zuwegung hoch aufgewachsen.

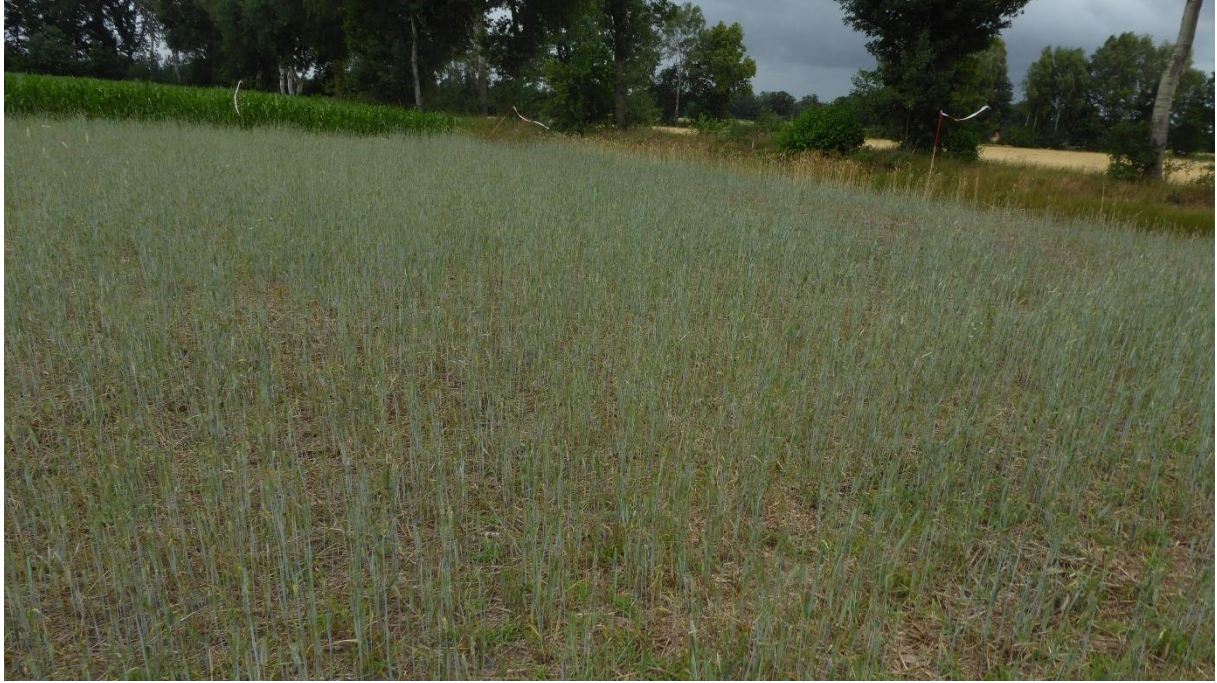
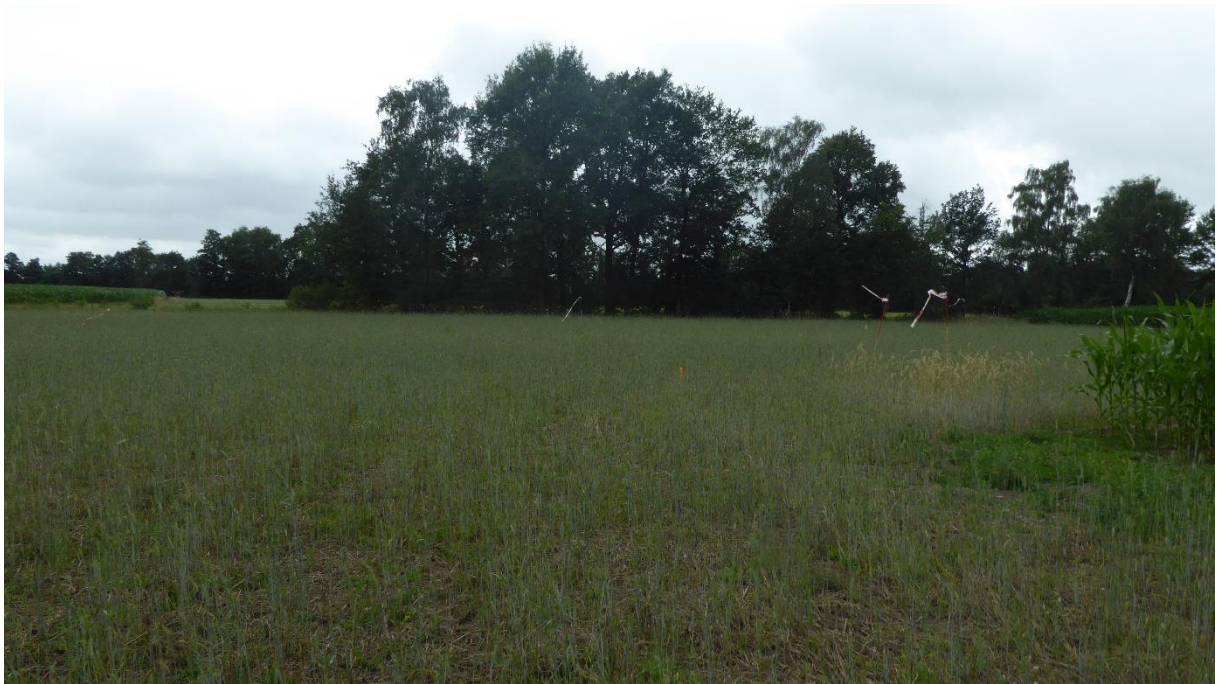
Baufeld nördliche Wallhecke (Wallhecke gemäß Geoweb des Landkreises)

Die eingehende Beobachtung der Fläche für das geplante Baufeld der Windkraftanlage ergab keinerlei Hinweise auf Brutvögel auf der Fläche. Die Fläche ist weiterhin mit Vergrä-  
mung durch Stäbe mit Flatterbändern bestückt. Diese waren bis auf einen Fall alle intakt, die abgeknickte Stange wurde neu gesetzt. Auf den angrenzenden Flächen wurden ebenfalls keine Vögel mit revieranzeigendem Verhalten erfasst.

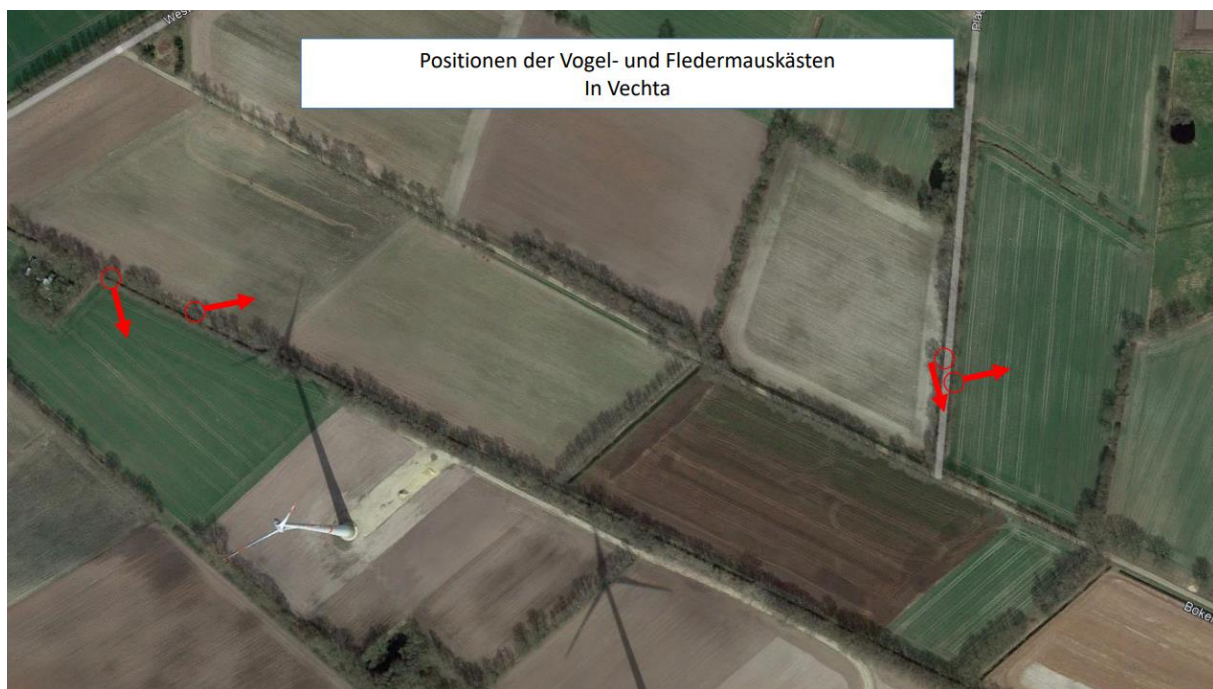
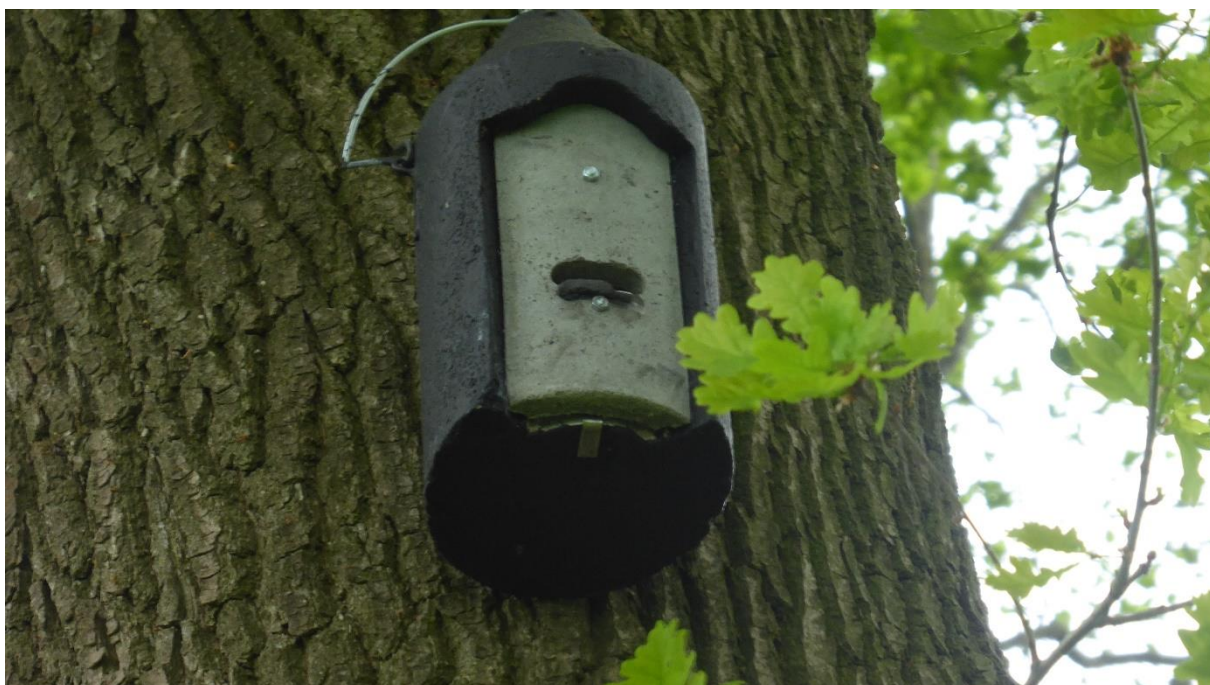
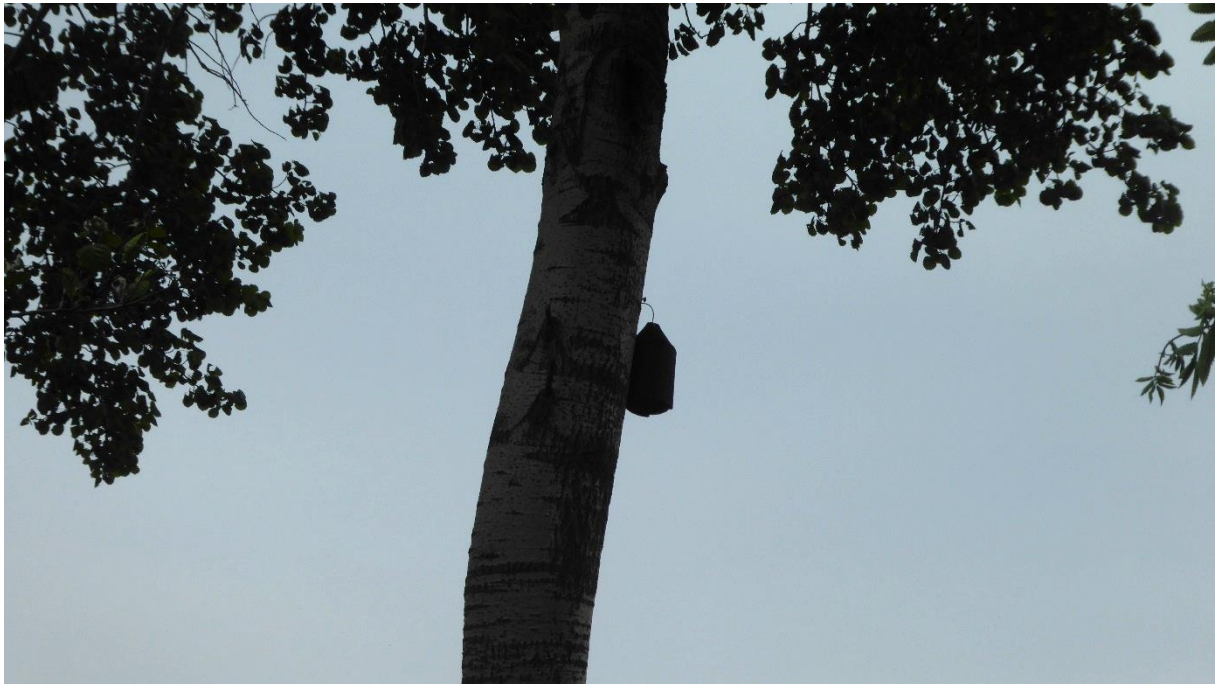
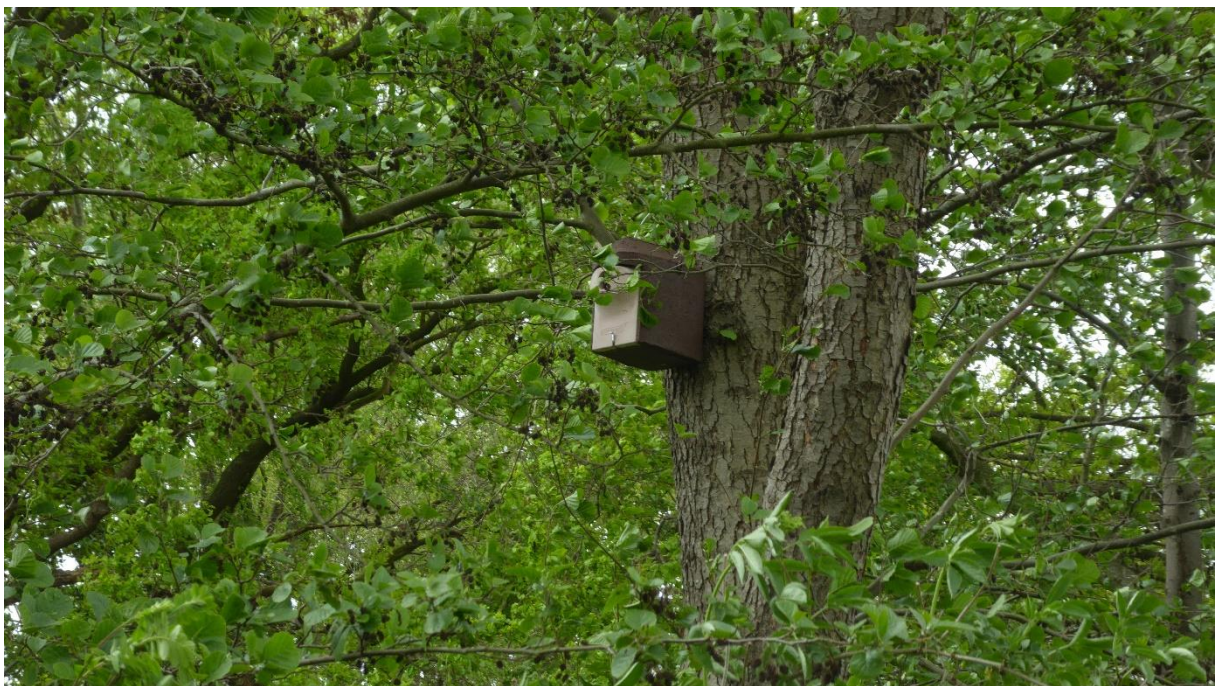
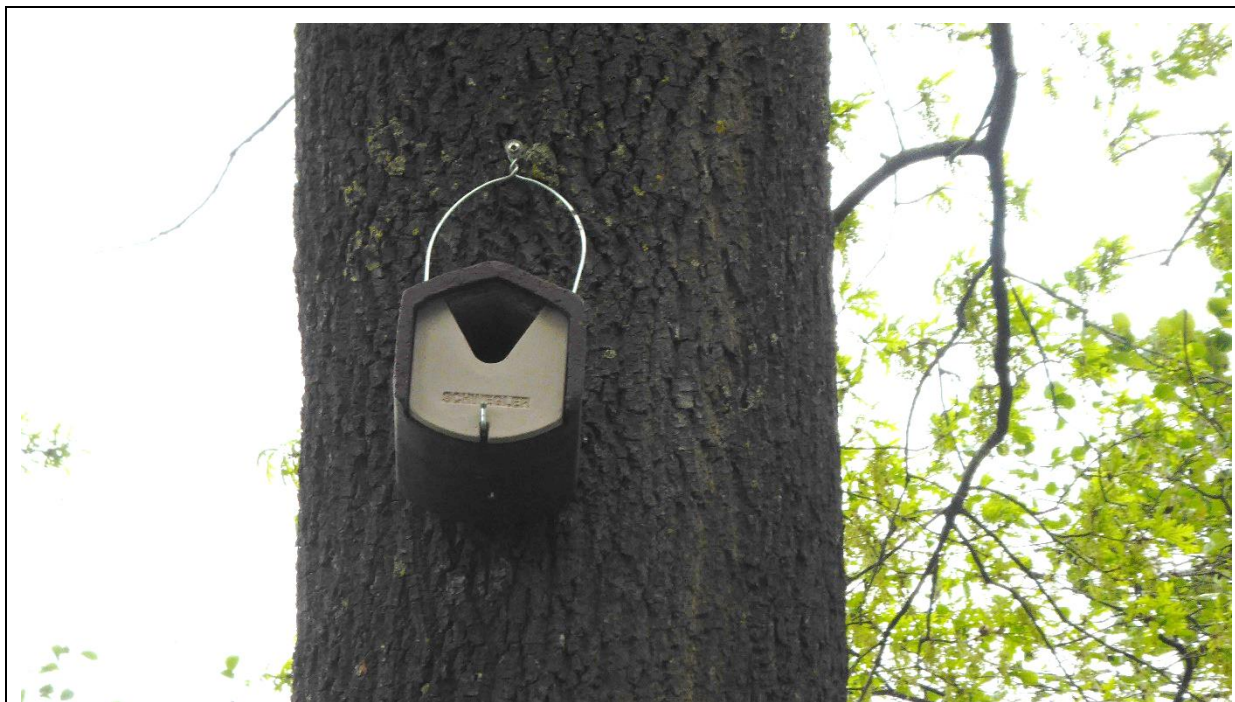
### Installation von Fledermauskästen und Nisthilfen

Die Installation der zwei Fledermauskästen für Baum bewohnende Fledermausarten wie Abendsegler oder Rauhaufledermäuse sowie einer Großraum - und Halbhöhle für höhlenbrütende Vogelarten wurde am 10.05.2022 überprüft. Ein Fledermauskasten und eine Halbraumröhre wurden in Verlängerung der Zuwegung am Ende der südlichen Wallhecke beidseitig des Grabens angebracht. Zwei Kästen wurden im Plaggenweg ca. 80 m jeweils links und rechts vom Weg installiert (vgl. nachstehende Karte).

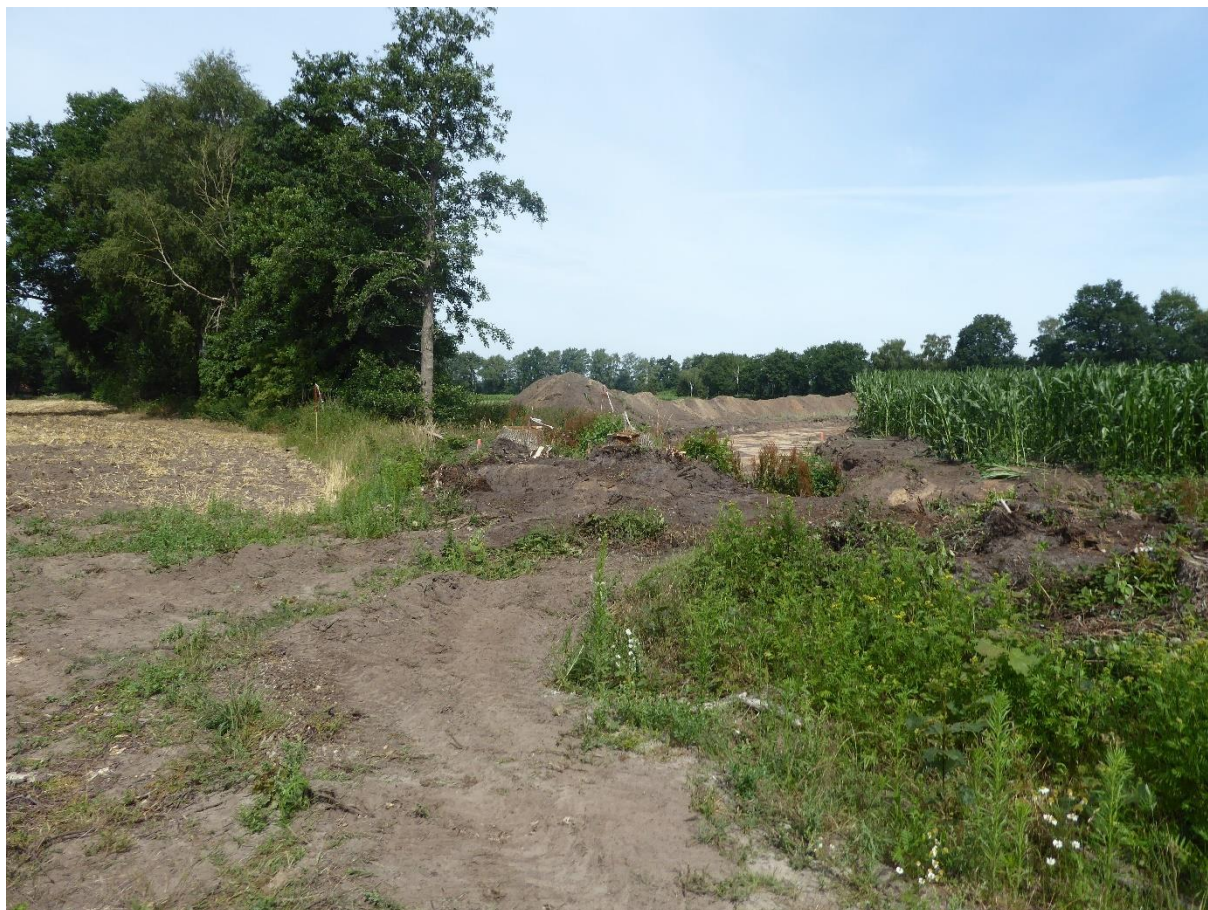
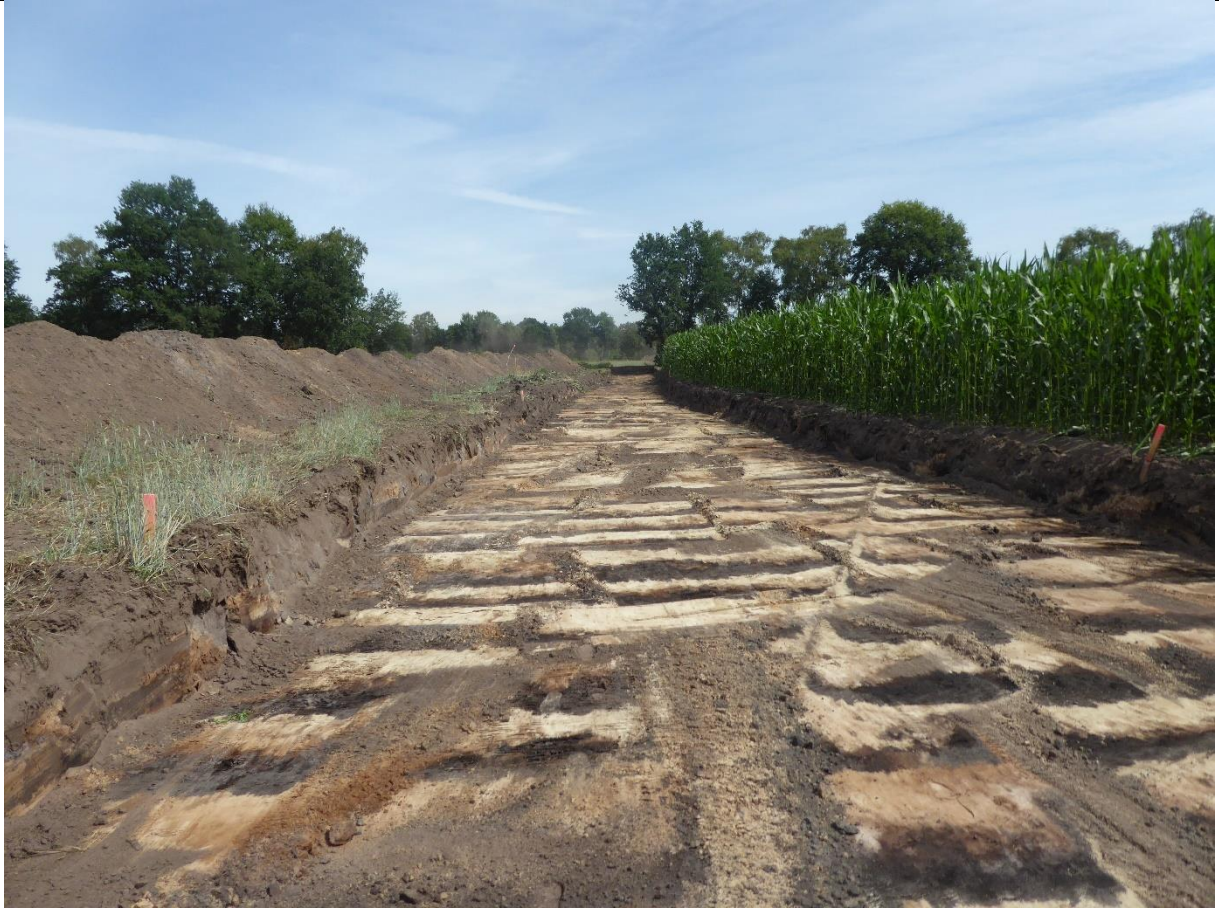
Zuwegung im Bereich der südlichen Wallhecke (Wallhecke nicht im Geoweb erfasst) und der nördlich angrenzenden landwirtschaftlichen Flächen.

Die nach den Gehölzfällungen im Februar seitlich weiter bestehenden Gehölze wurden nicht in Anspruch genommen. Die Zuwegung wurde entsprechend der aktuellen Planung ausgekoffert. Eine Verrohrung des Grabens wurde noch nicht vorgenommen.

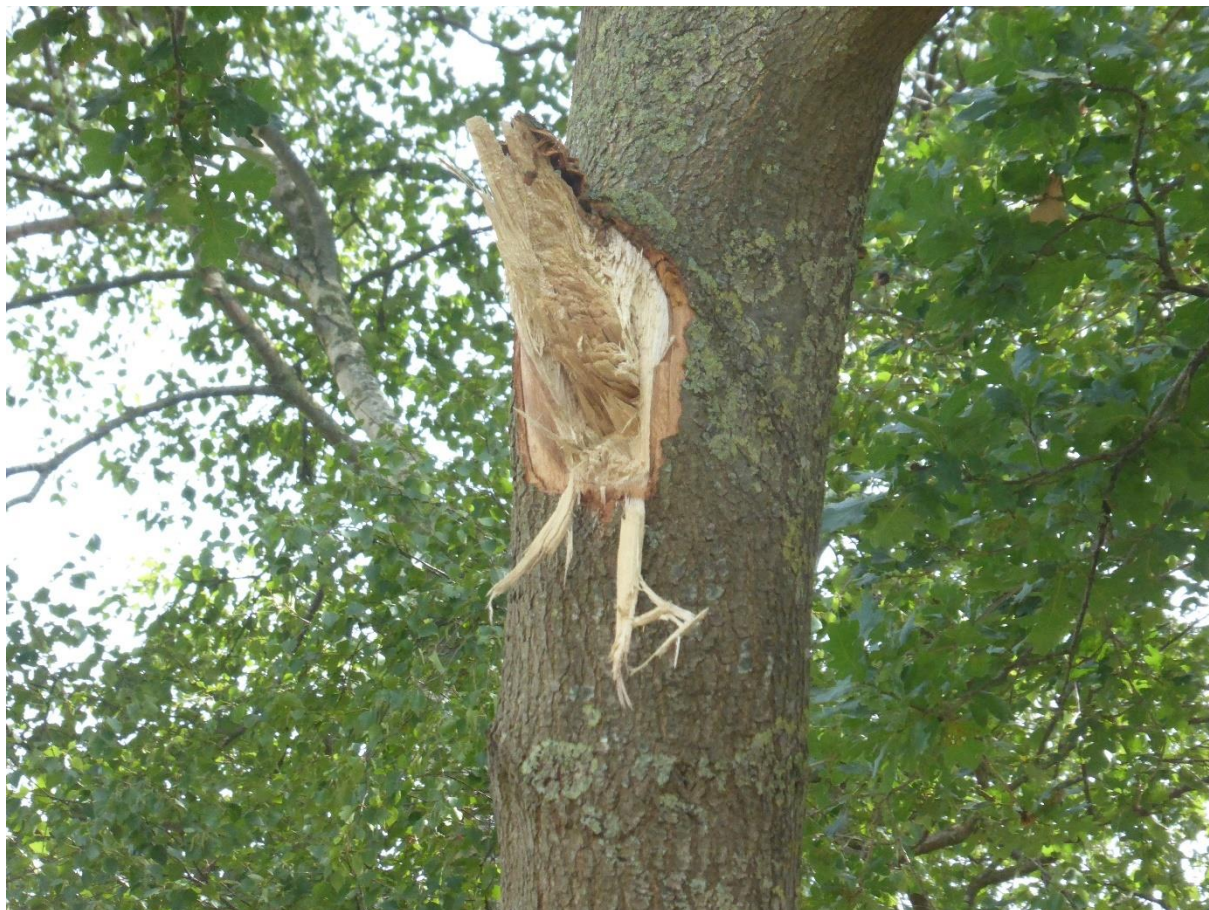
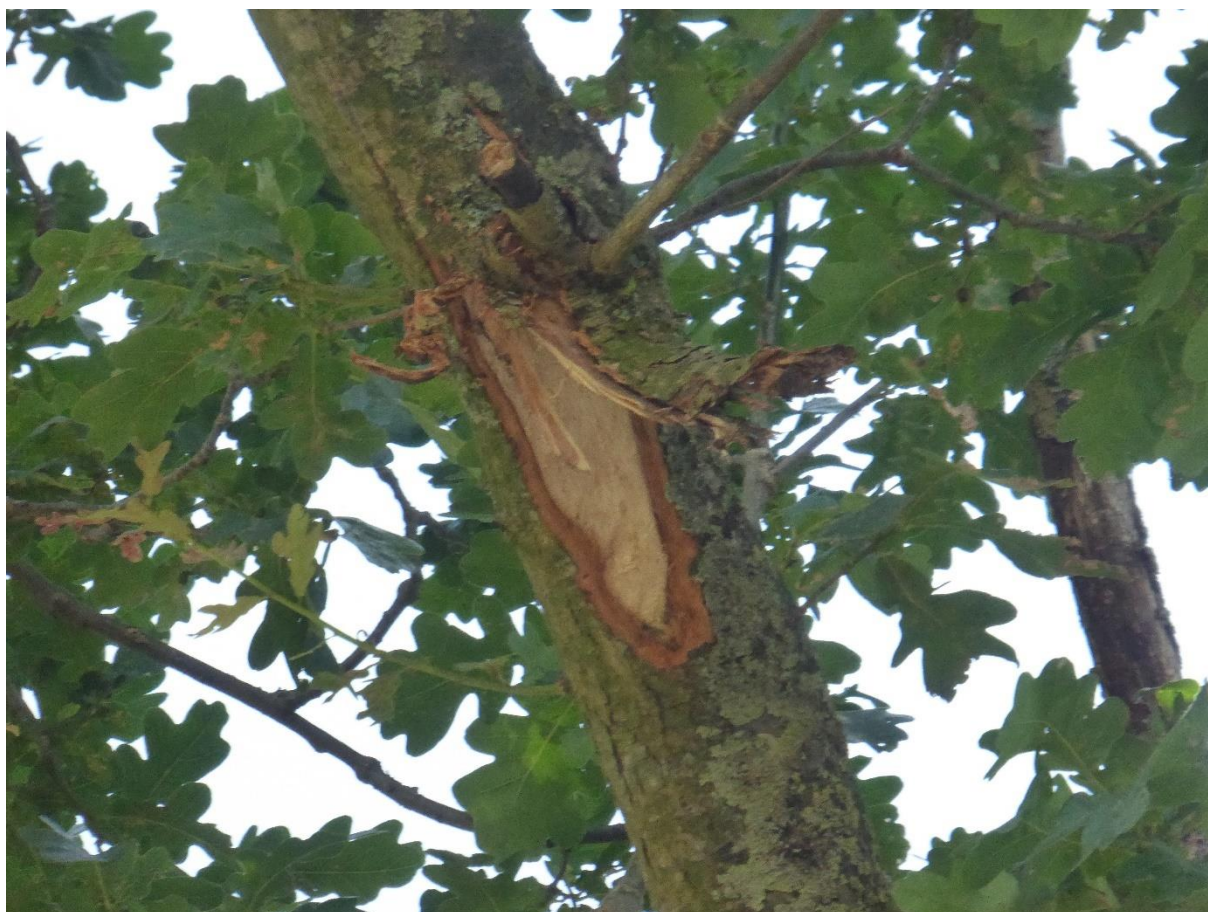
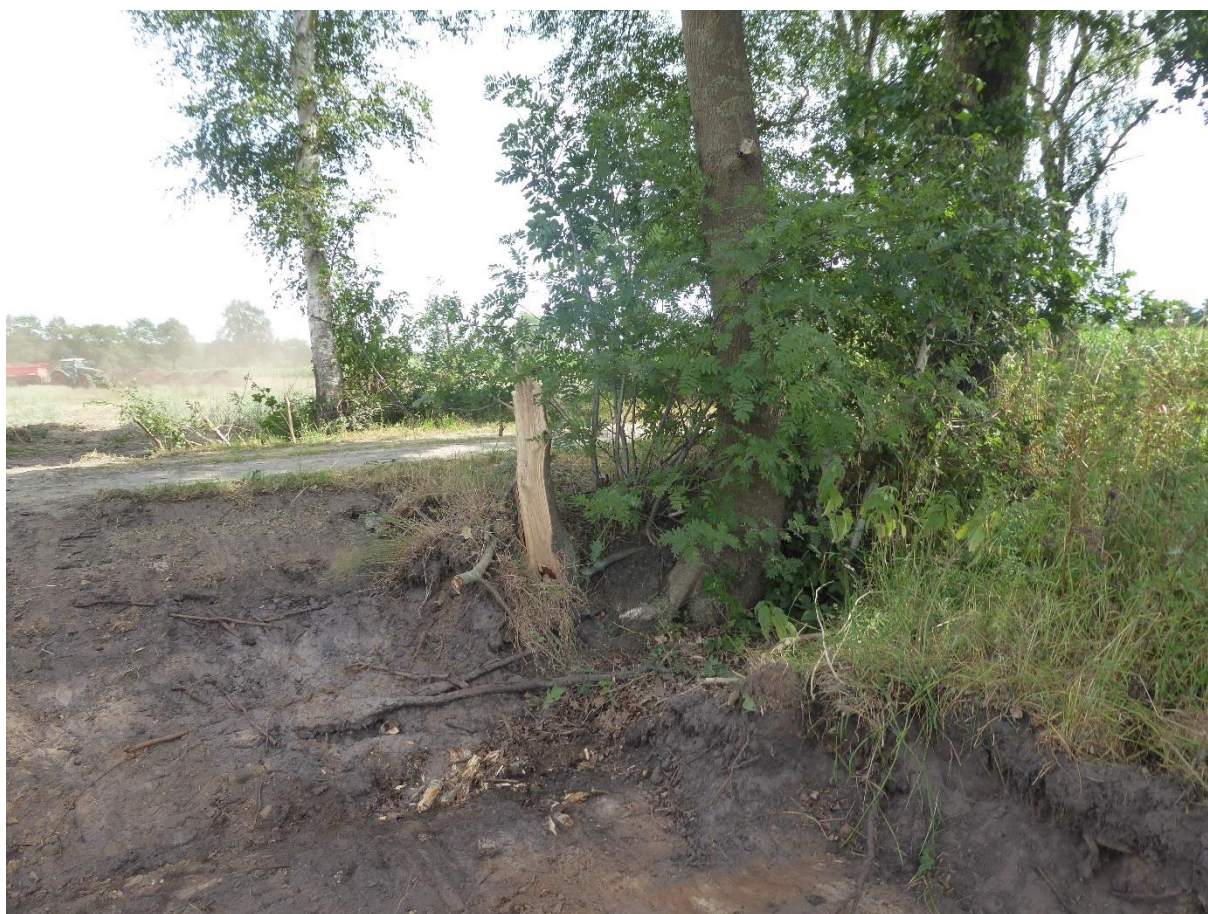
Im Rahmen der Erdarbeiten wurde im Bereich der Wallhecke zwei Bäume infolge der Bauarbeiten beschädigt. Nach Rücksprache mit dem Landkreis ist folgende Maßnahme durchzuführen:

- der Einzelbaum der Wallhecke östlich des bestehenden Durchbruchs ist mit einem Einzelstammschutz zu versehen.

Außerdem sollte der beschädigte Bereich sauber ausgesägt werden.

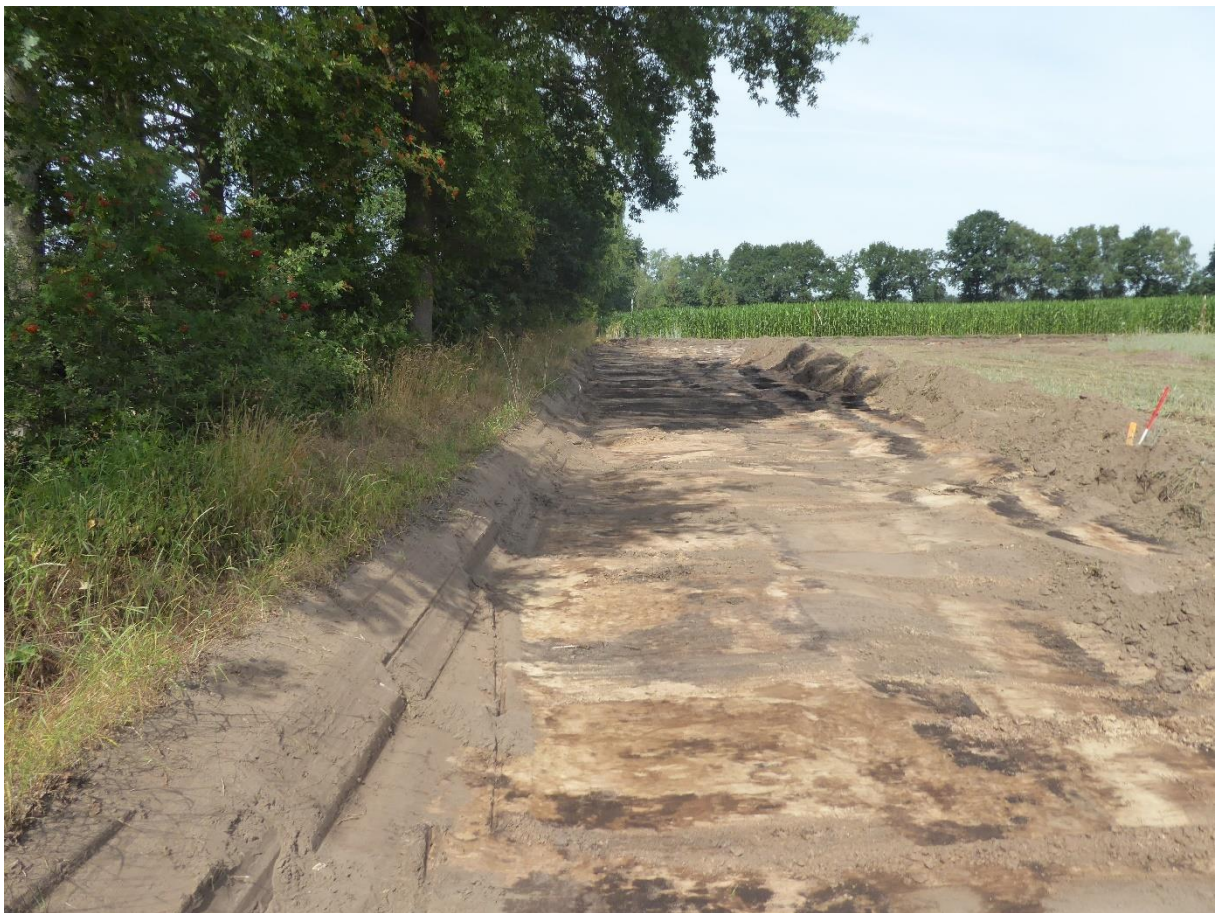
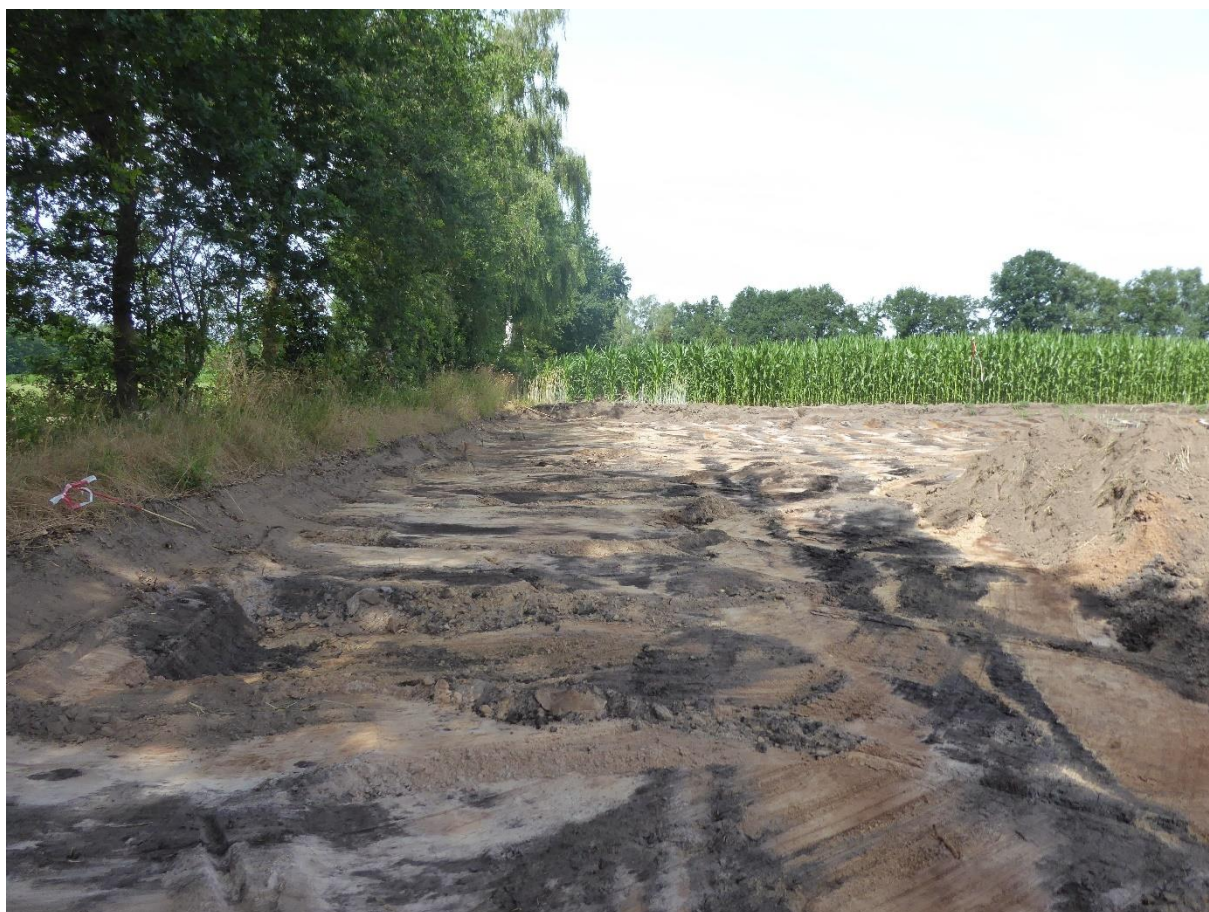
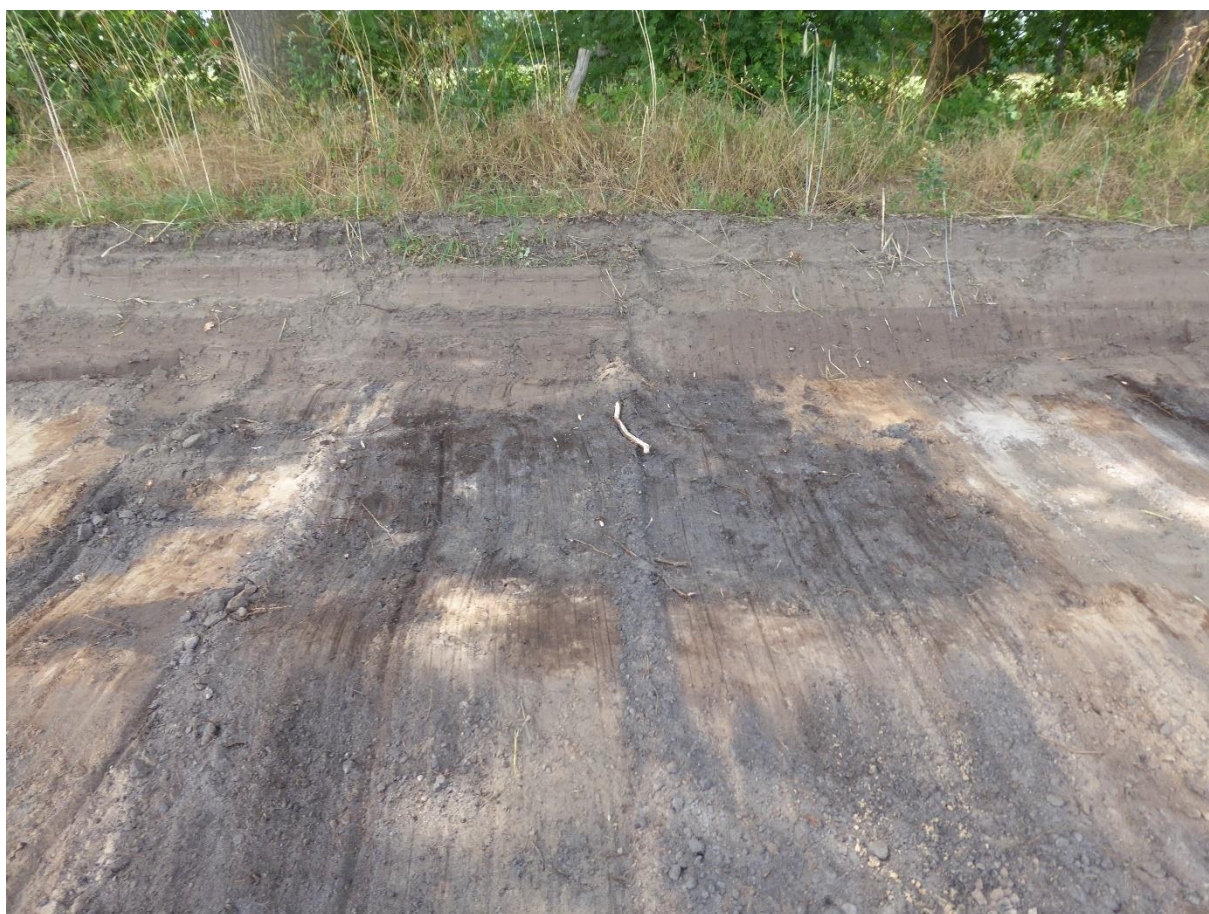
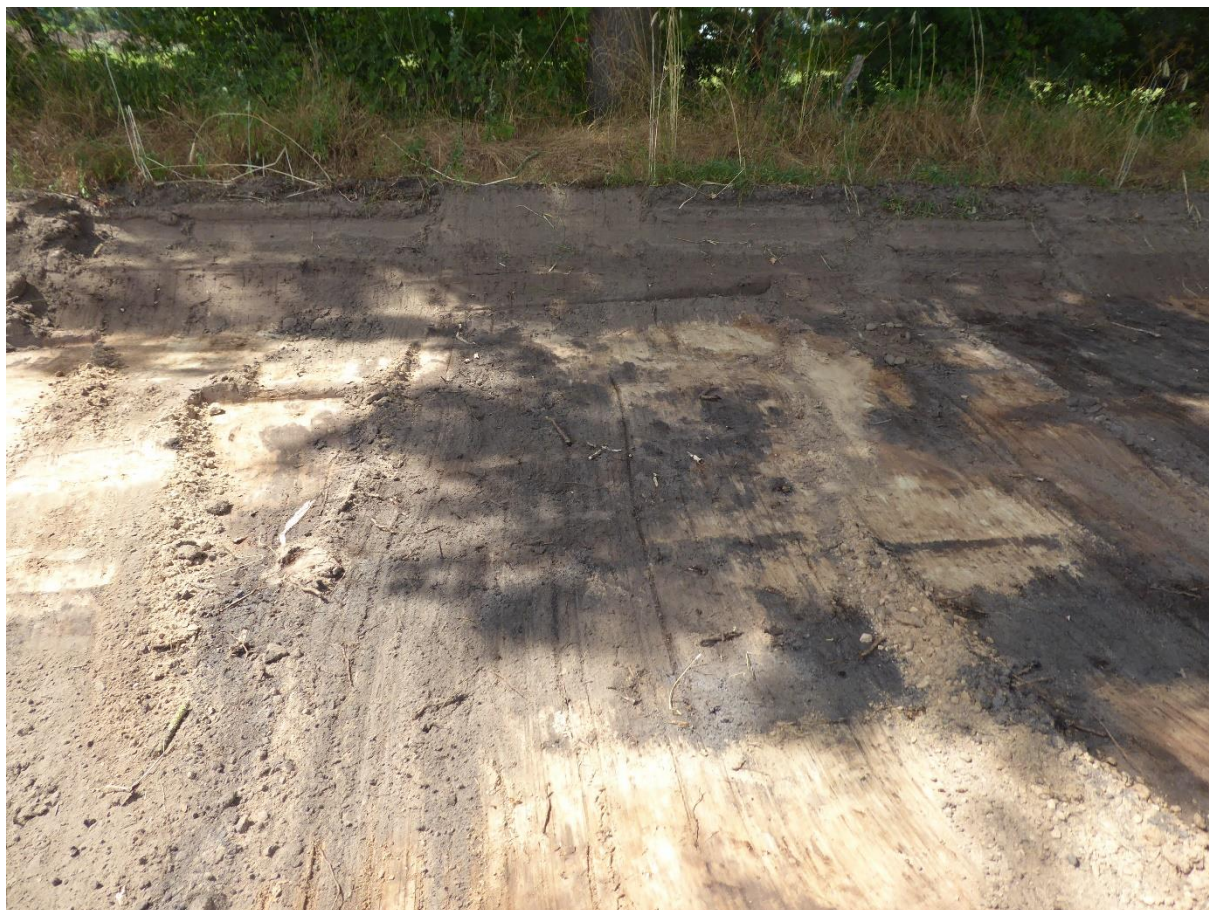
Entlang der nördlichen Baumhecke wurde ein Bereich ausgekoffert, der gemäß der Planung nicht durch Versiegelungen in Anspruch genommen wird. Hierbei handelte es sich nach Rücksprache mit dem Vorhabenträger um einen Fehler. In geringem Ausmaß wurden Wurzeln der angrenzenden Baumhecke beschädigt. Im Rahmen der ökologischen Baubegleitung erfolgte eine Meldung an die UNB, die nach einer Begutachtung folgende Maßnahmen zur Wiederherstellung forderte:

- die freiliegenden Wurzeln der Feldhecke sind durch eine Fachfirma fachgerecht sauber nachzuschneiden.
- der Oberboden muss im Kronen-Traubereich der Feldhecke wieder angefüllt werden, ohne den Standort zu verdichten.
- der wieder angefüllte Bereich ist zur Baustelle hin mit einem ortsfesten Bauzaun zum Schutz des Kronen-Traubereiches der Feldhecke zu versehen.

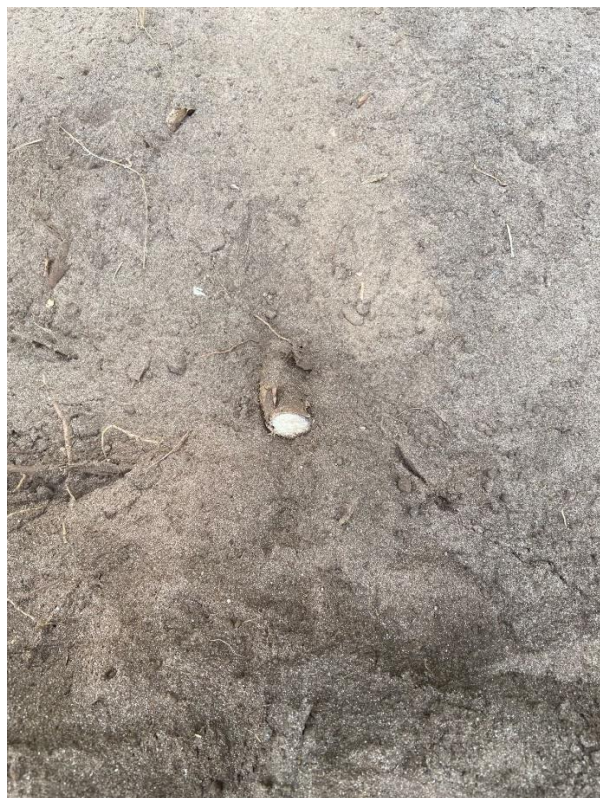
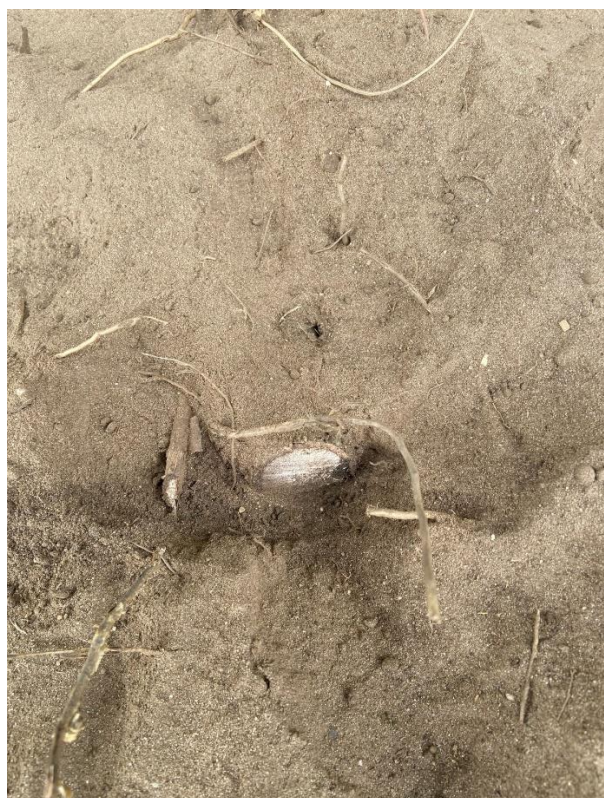
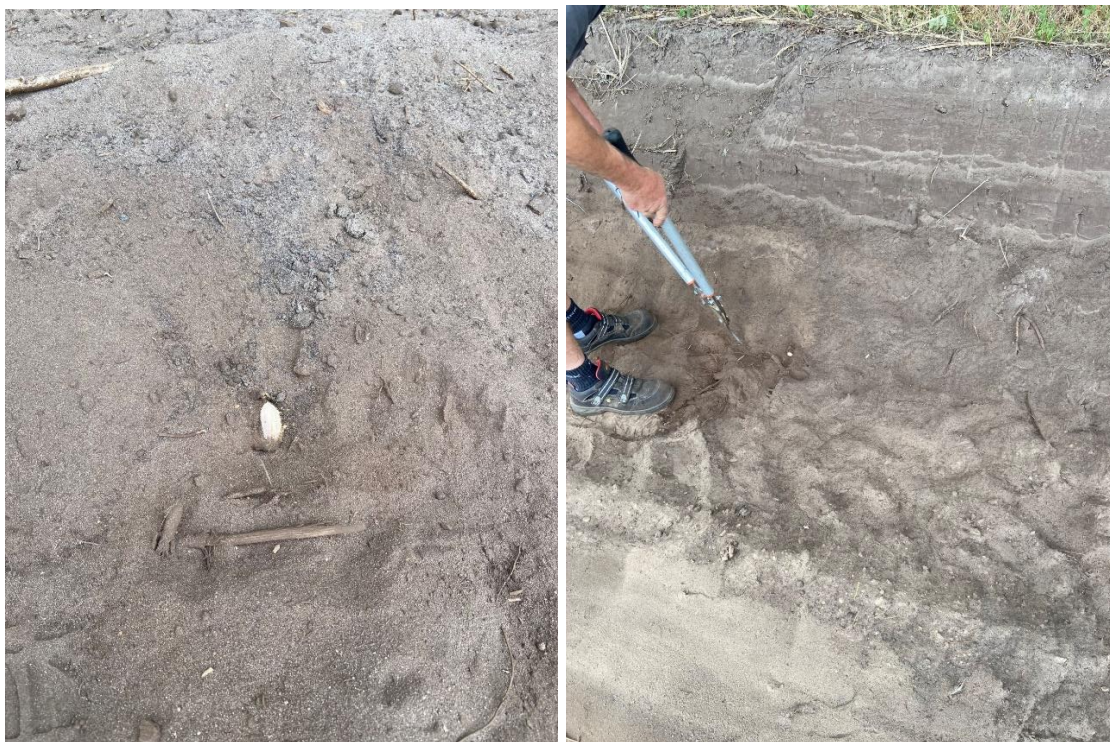
Die freiliegenden beschädigten Wurzeln wurden bereits am folgenden Tag nachgeschnitten, die folgenden Fotos dokumentieren beispielhaft diesen Arbeitsschritt.
