| | <b>WP Krimpenfort-Vechta II</b><br><b>Ökologische Baubegleitung</b><br><b>Stadt Vechta</b> | NWP Planungsgesellschaft mbH<br>Escherweg 1<br>26121 Oldenburg<br>0441 – 971 74 - 0 |
| <h2>Bericht Nr. 01</h2> | | |
| <b>Anlass und Aufgabenstellung, Rahmenbedingungen</b> | | |

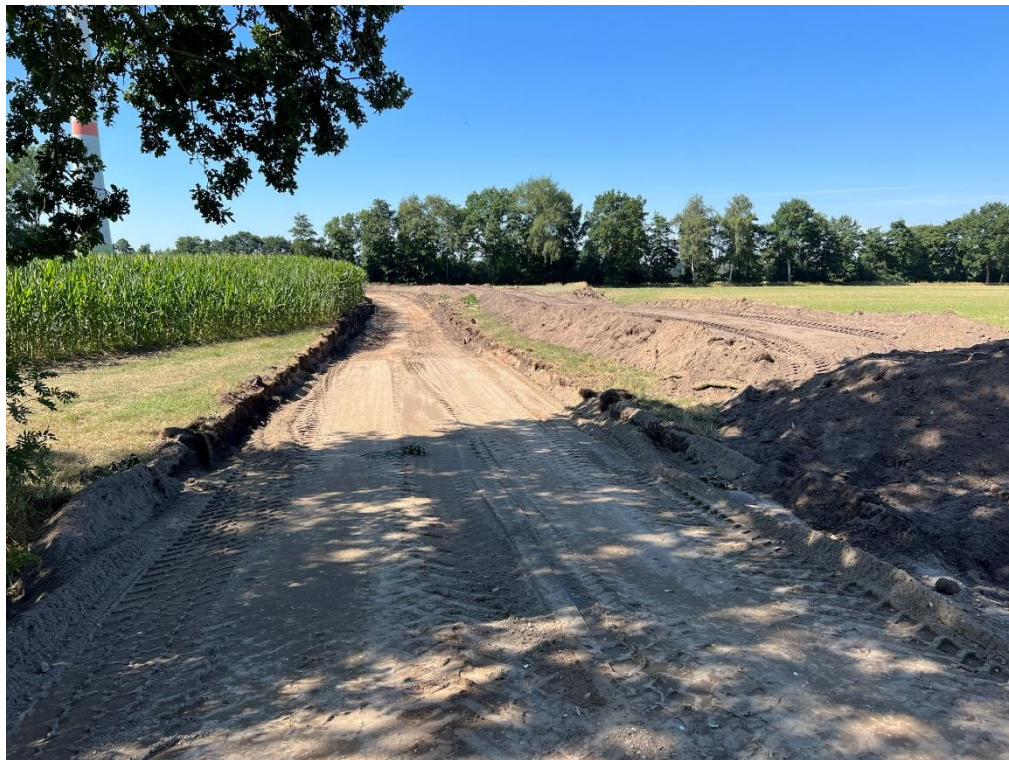
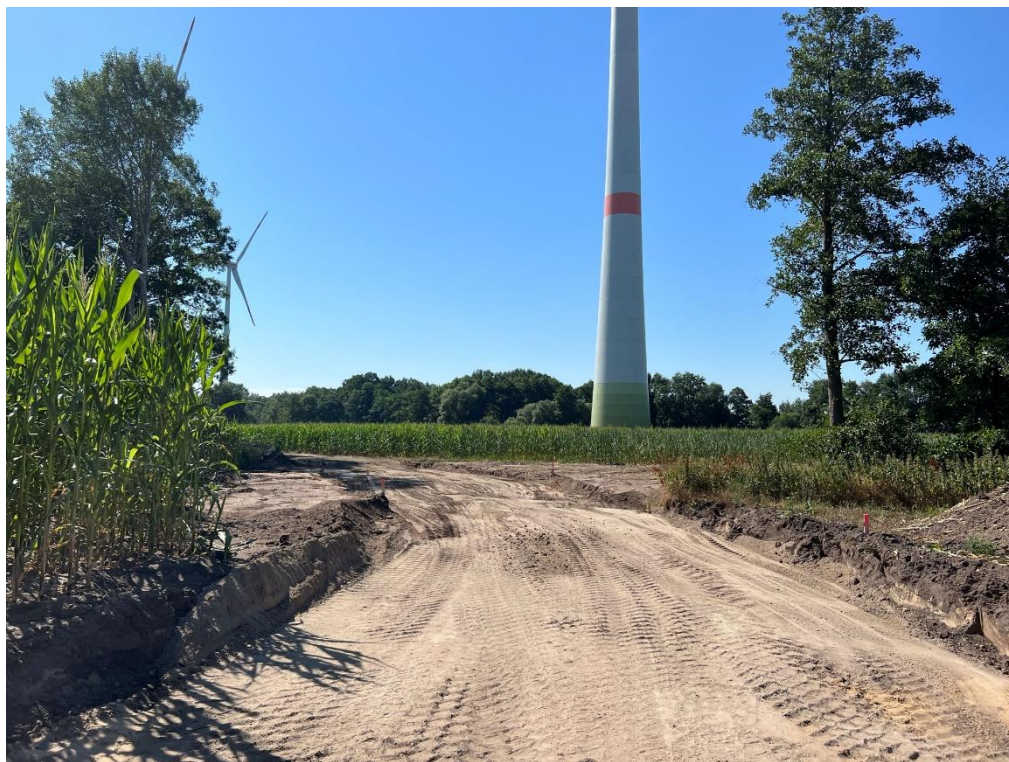
Südliche Wallhecke (Wallhecke nicht im Geoweb erfasst)

Es wurden keine Brutvögel auf der Fläche für die Erschließung der geplanten Windkraftanlage erfasst. Die Zuwegung ist vollständig ausgekoffert und der Graben verrohrt.

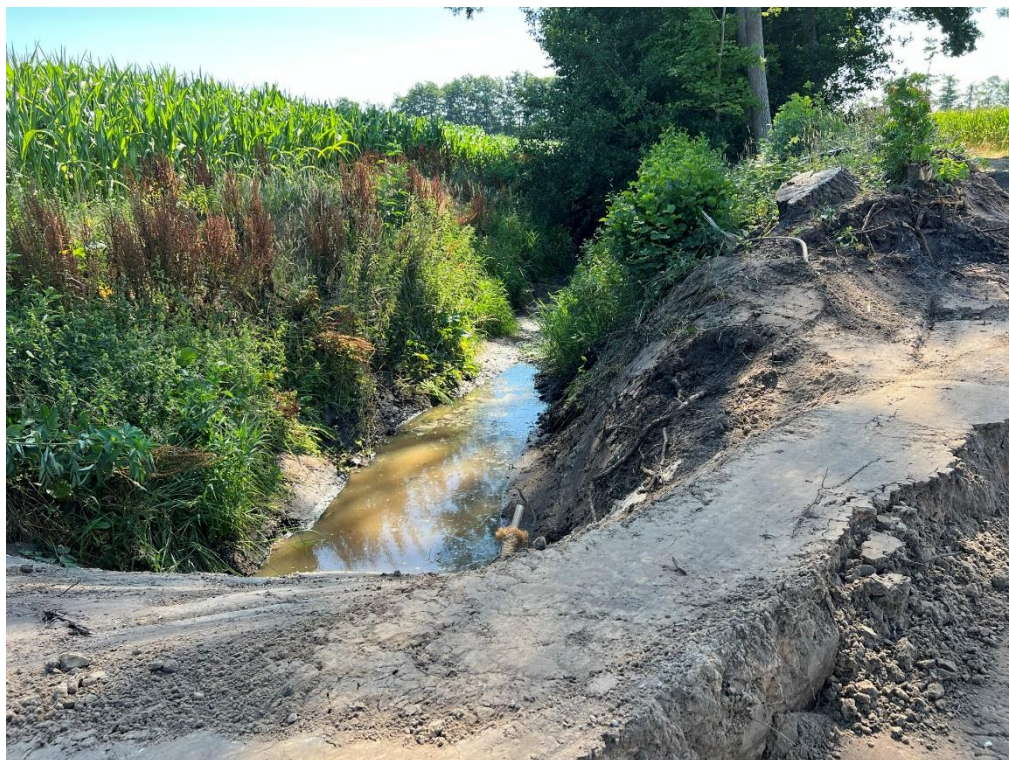
Baufeld nördliche Wallhecke (Wallhecke gemäß Geoweb des Landkreises)

Der Bereich der nördlichen Wallhecke, der unplanmäßig ausgekoffert wurde, wurde wieder verschlossen. Der wieder angefüllte Bereich ist zur Baustelle hin mit einem ortsfesten Bauzaun zum Schutz des Kronen-Traufbereiches der Feldhecke zu versehen. Dieser ist bisher nicht installiert. Ebenfalls steht der Baumschutz des Einzelbaums noch aus.

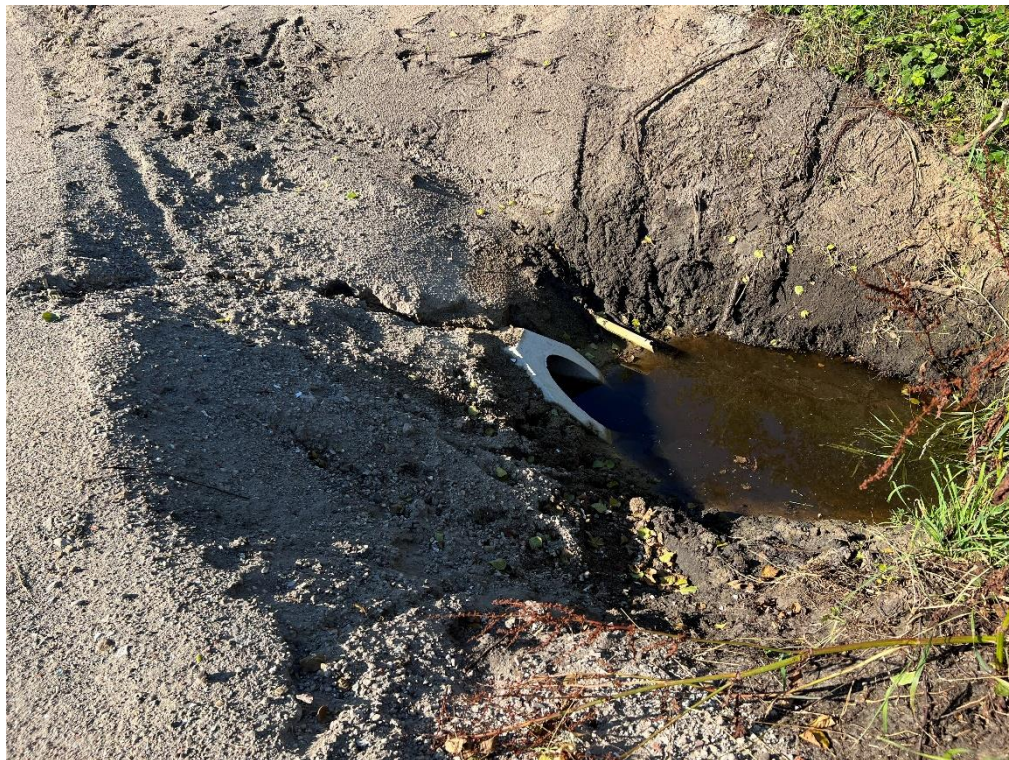
Baufeld nördliche Wallhecke (Wallhecke gemäß Geoweb des Landkreises)

Der wieder angefüllte Bereich der nördlichen Wallhecke ist zur Baustelle hin mit einem ortsfesten Bauzaun zum Schutz des Kronen-Traufbereiches der Feldhecke zu versehen. Der Bauzaun ist noch nicht installiert. Ebenfalls steht der Baumschutz des Einzelbaums noch aus. Der beschädigte Baum wurde noch nicht sauber ausgesägt.

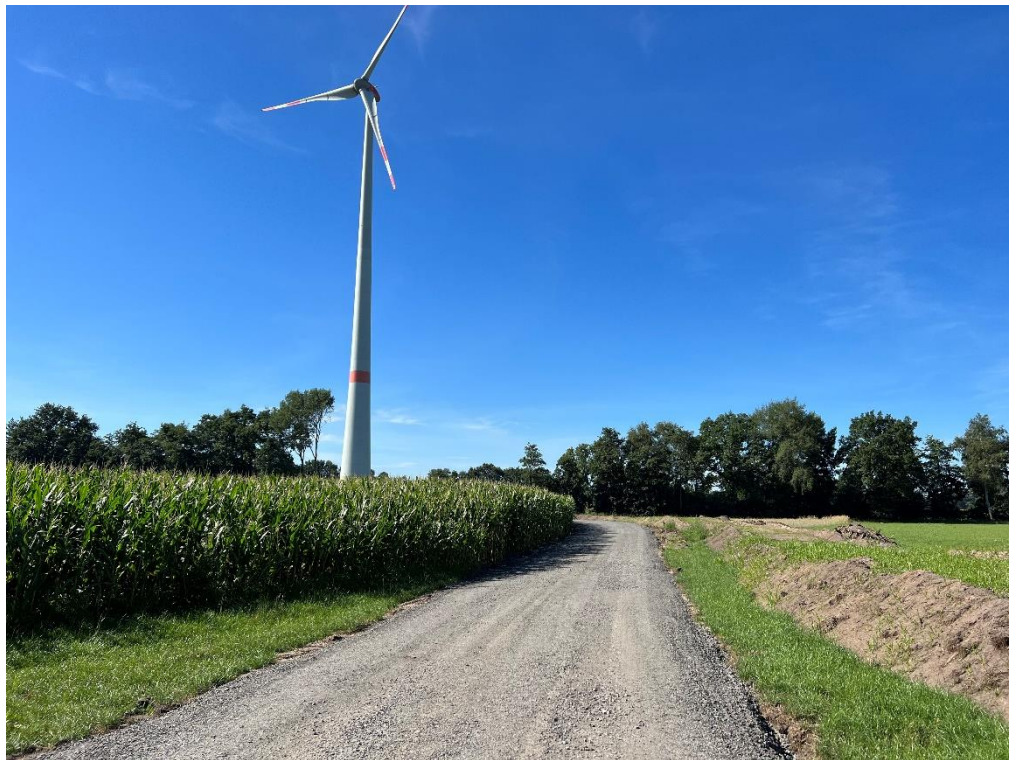
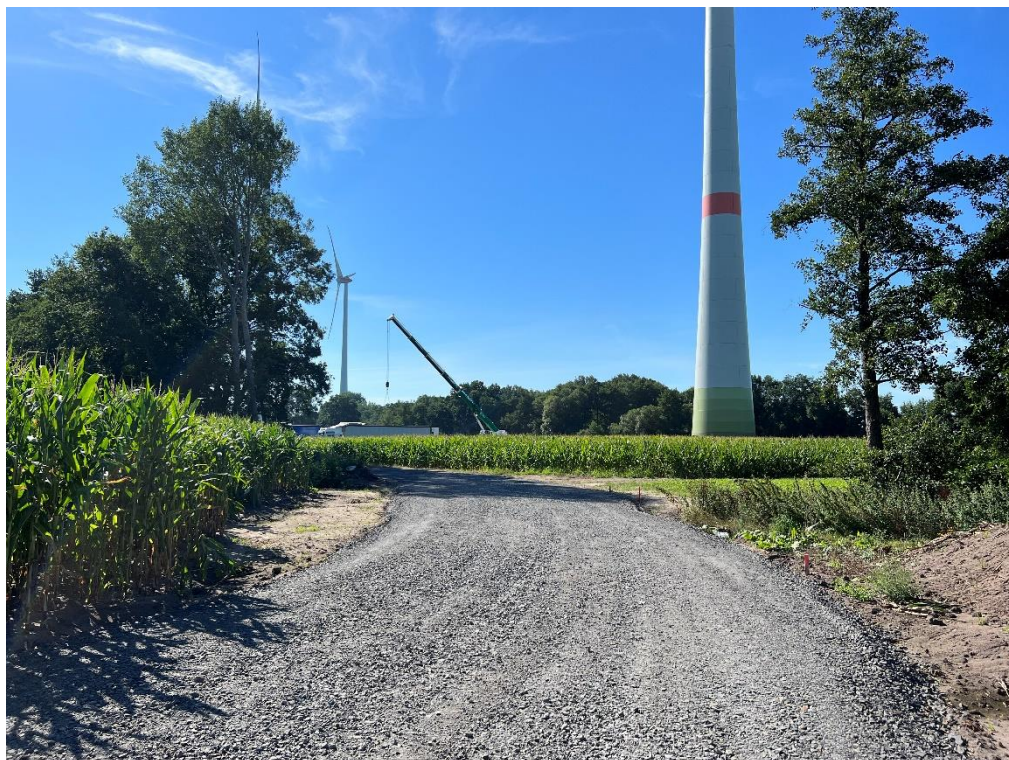
Südliche Wallhecke (Wallhecke nicht im Geoweb erfasst)

Die Zuwegung ist vollständig mit Sand aufgefüllt und mit Schotter befestigt. Es wurden keine Brutvögel im Bereich der Zuwegung erfasst.

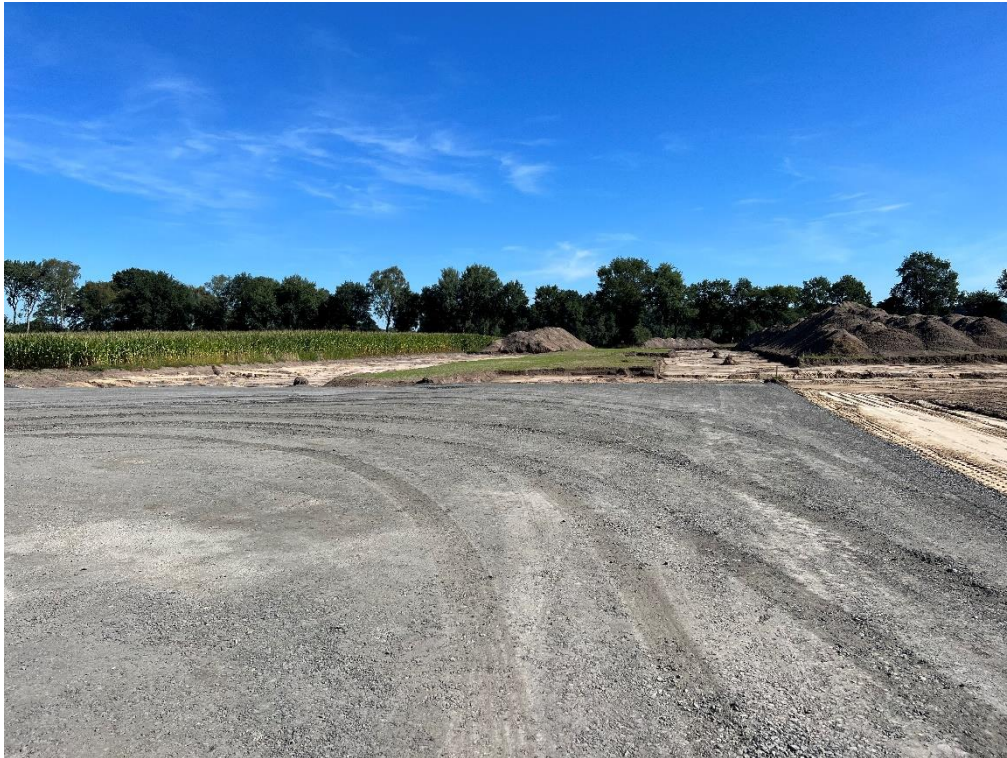
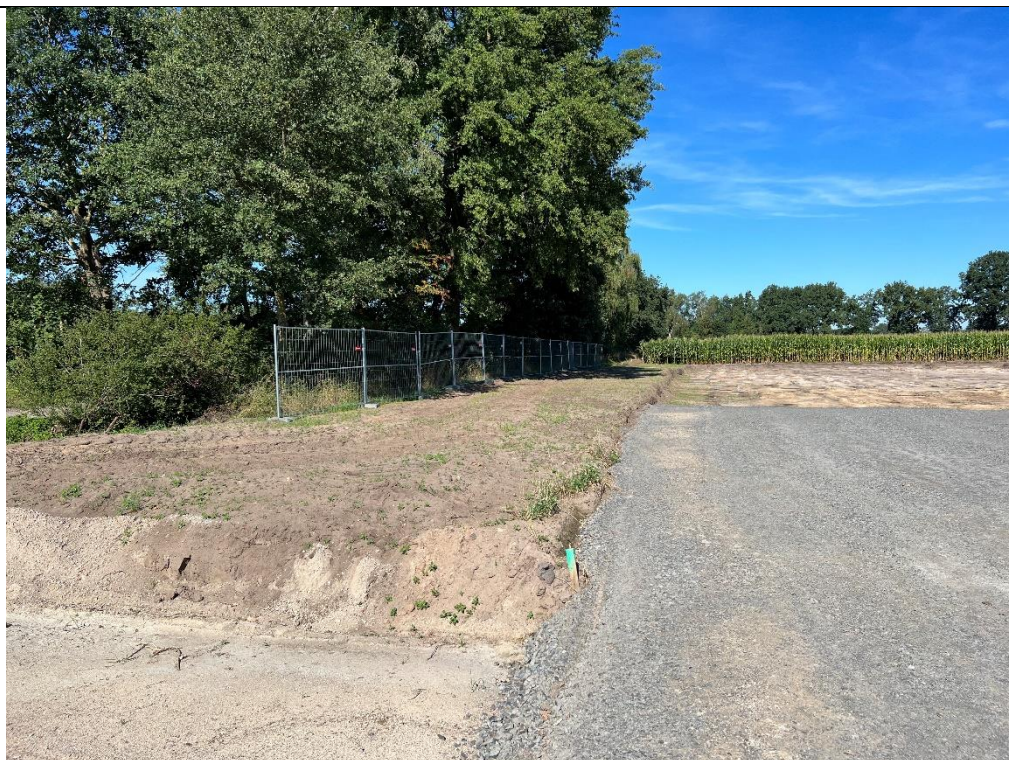
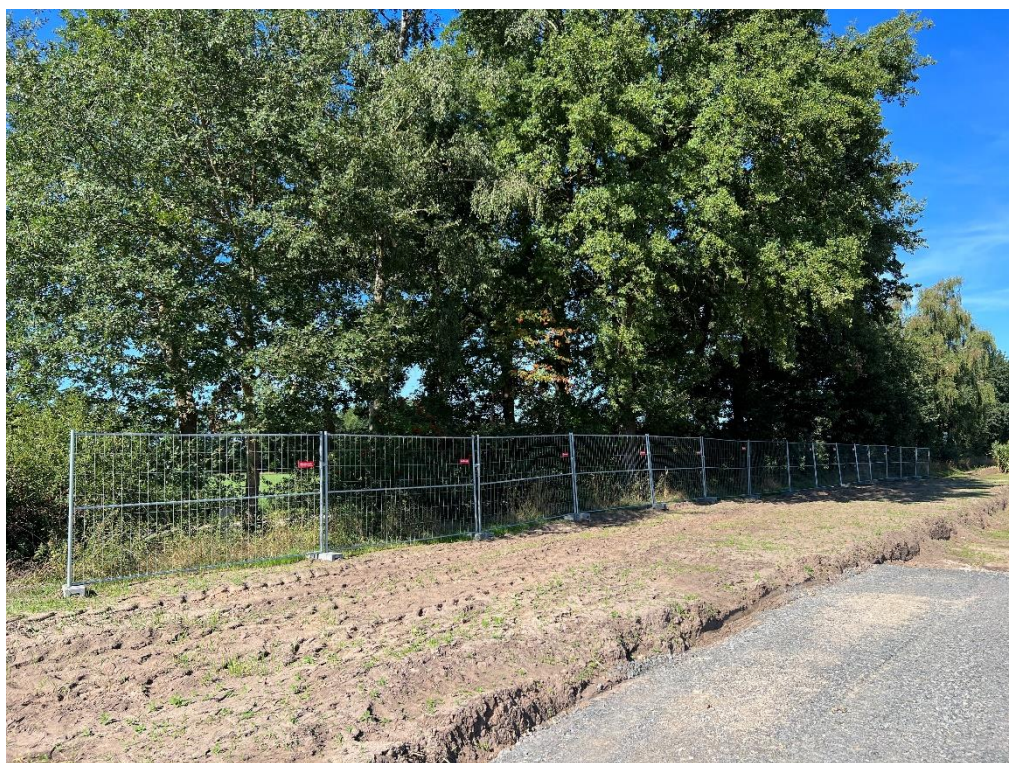
Der Bereich des Baufeldes wurde zum Teil mit Schotter befestigt.

Der wieder angefüllte Bereich der nördlichen Wallhecke wurde zur Baustelle hin mit einem ortsfesten Bauzaun zum Schutz des Kronen-Traubereiches der Feldhecke versehen.

Der beschädigte Baum im Zufahrtsbereich wurde sauber ausgesägt. Der Baumschutz dieses Einzelbaums ist noch ausstehend.

Die Installation des Baumschutzes des Einzelbaums ist noch ausstehend.
