**Hochwasserschutz an der Vicht**  
**Bau zweier Hochwasserrückhaltebecken**  
Standort V3.2 Rott  
Standort V 4 Mulartshütte

**Landschaftspflegerischer Begleitplan**  
Heft V / XIV der Antragsunterlagen

Genehmigungsplanung nach § 68 WHG

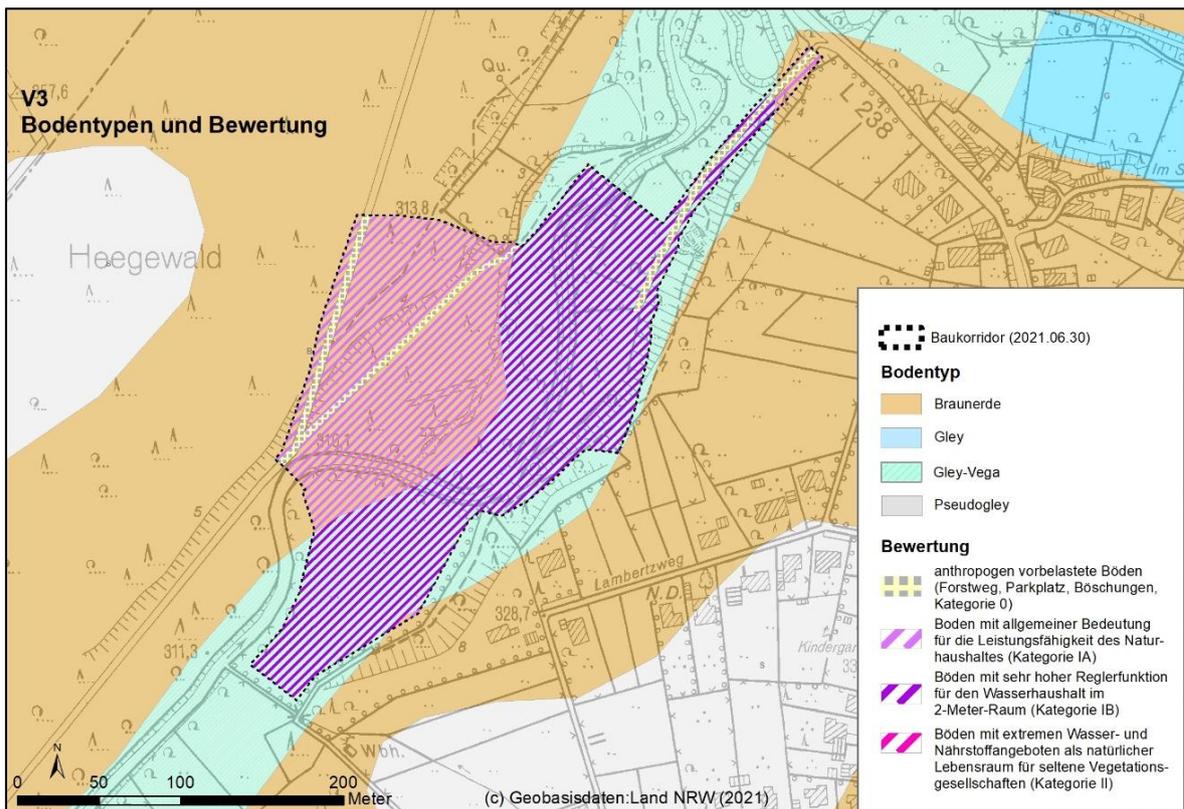
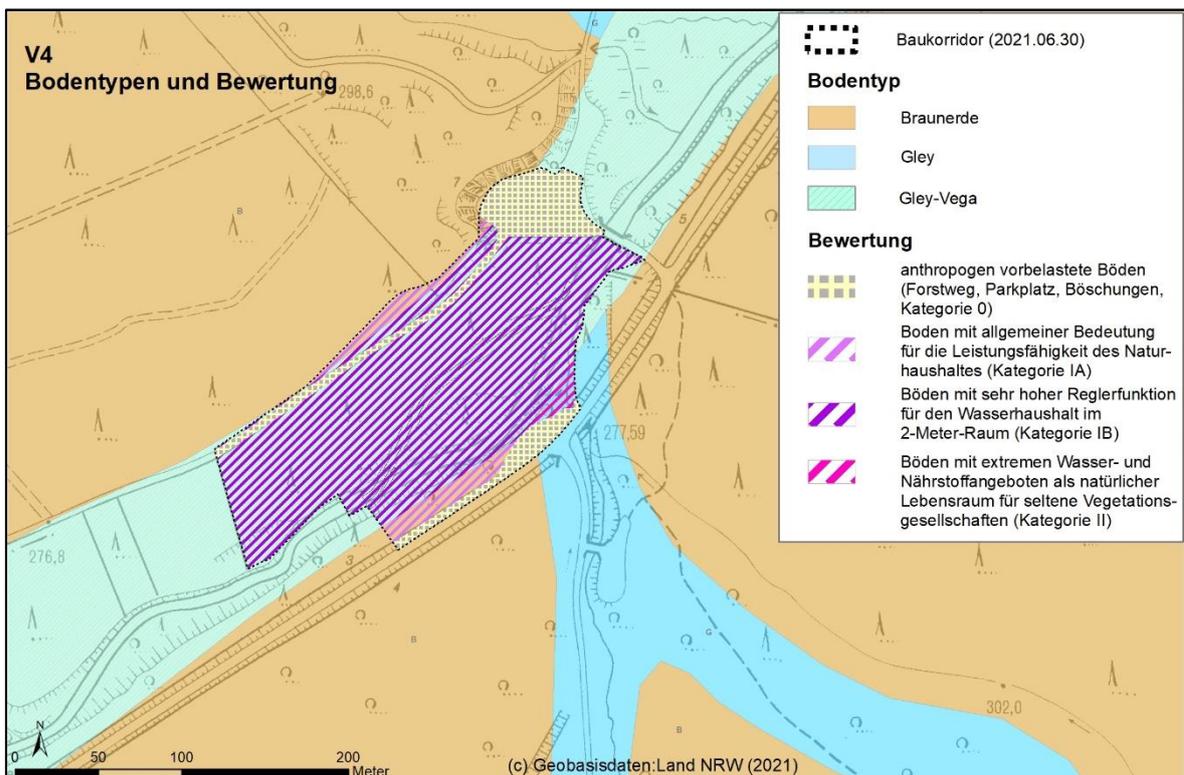
**Abbildung 4: Geologischer Dienst 2021, Bodenkarte BK50 von NRW; Bewertung in Anlehnung an das System des Oberbergischen Kreises (angepasst an den Kreis Aachen)**

In der folgenden Abbildung sind die genannten Bodentypen kartographisch dargestellt und für den Baukorridor mit den Bewertungsstufen des Bodenbewertungssystems des Oberbergischen Kreises überlagert.

In der Abbildung ist die Bewertung der Böden in Anlehnung an das System Oberbergischer Kreis (angepasst an den Kreis Aachen) dargestellt.

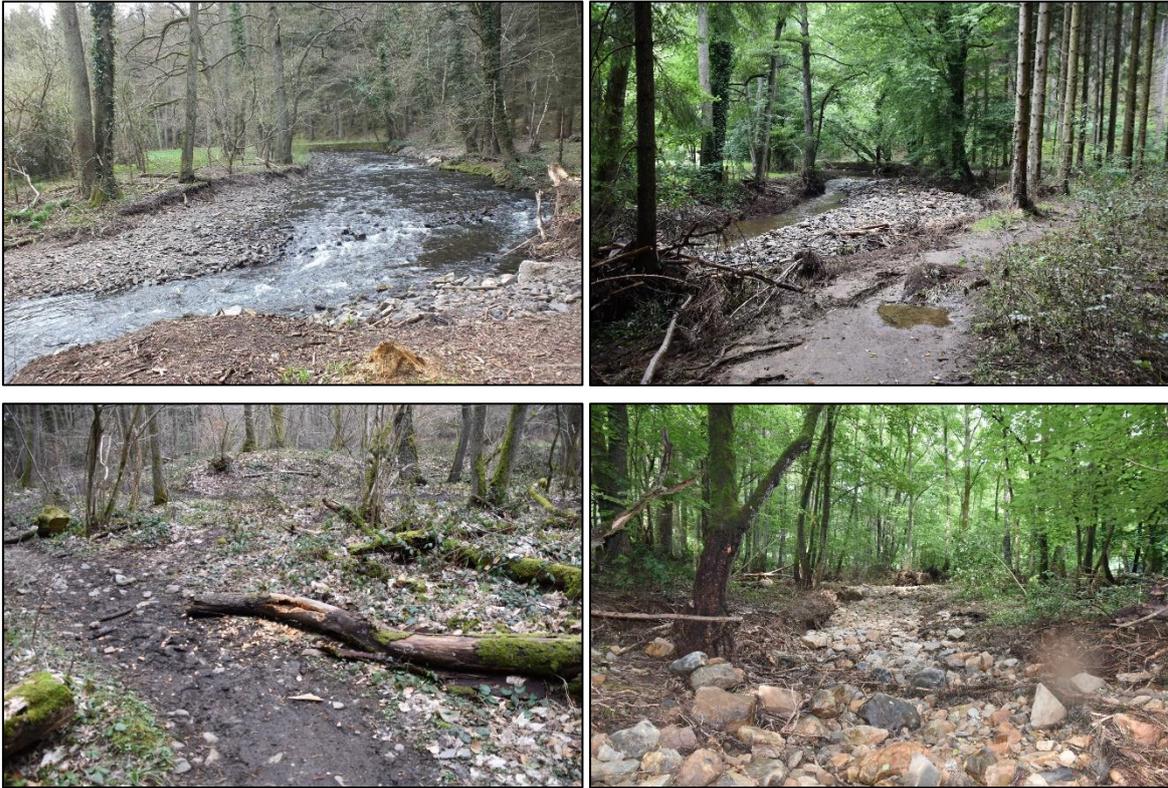
**Abbildung 5: Auswirkungen des Hochwassers des Juli 2021.**

Oben: Bachabschnitt km 16,95 im Zustand vor dem Hochwasser (links) sowie nach dem Ereignis (rechts), deutlich wird die starke Umlagerung von teils mehr als 30 cm mächtigem Geschiebe. Unten: Erlenauwald unterhalb des künftigen Dammstandortes V3.2 im Vorzustand (links) und nach dem Hochwasser (rechts). Starke Erosionsprozesse führten zu der Ausbildung von > 1 m mächtigen Rinnenstrukturen, die mit Geschiebe verfüllt wurden. Der Bereich zeigt eine stark veränderte Oberflächenstruktur.

Im Juli 2021 kam es zu einem Jahrhunderthochwasser, das in beiden UG zu deutlichen Veränderungen am Gewässer und dessen Umfeld geführt hat (s. folgende Abbildung).

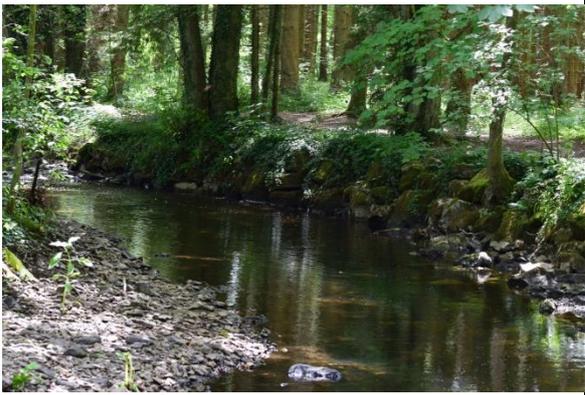
<p><b>1</b> HRB 3.2: Vicht im Bereich des Dammbauwerks (rechts Fichtenforst)</p>	<p><b>2</b> HRB 3.2: Fichtenforst im Bereich des Dammbauwerks (Vicht im Vordergrund, nicht sichtbar)</p>

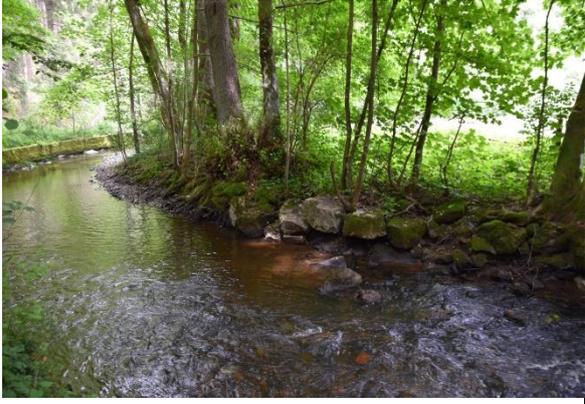
<p><b>3</b> HRB 3.2: ausgebaute Vicht im Bereich des Dammbauwerks (links Betonmauer, rechts Blockverbau)</p>	<p><b>4</b> HRB 3.2: Fichtenforst im Stauraum (Übergang Talhang zur Aue, Aue mit Vernässungen)</p>

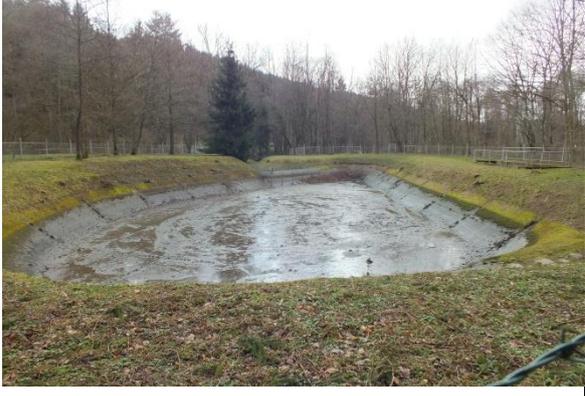
<p><b>5 HRB 3.2:</b> Regenrückhaltebecken nördlich des Baufeldes mit Ufergehölzen der Vicht</p>	<p><b>6 HRB 3.2:</b> Intensivgrünland im Staubecken (temporäres Baufeld, im Hintergrund südlicher Talhang)</p>

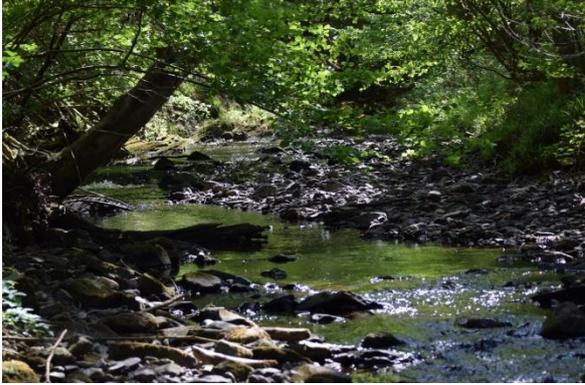
<p><b>7 HRB 4:</b> Vicht im Bereich des Dammbauwerks (oberstromig Straßenbrücke)</p>	<p><b>8 HRB 4:</b> Birkenvorwald und Kahlschlagsukzession im Bereich des Dammbauwerks</p>

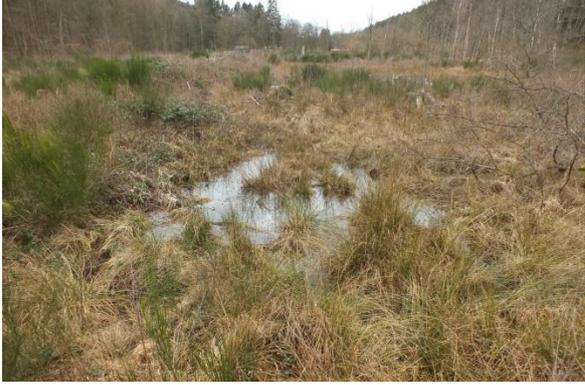
<p><b>9 HRB 4:</b> Freigestellter und vernässter Erlenbruchstandort auf Kahlschlag im Staubecken</p>	<p><b>10 HRB 4:</b> Vorwald (Dammstandort) und Sukzessionsfläche (rechts) im Staubecken</p>

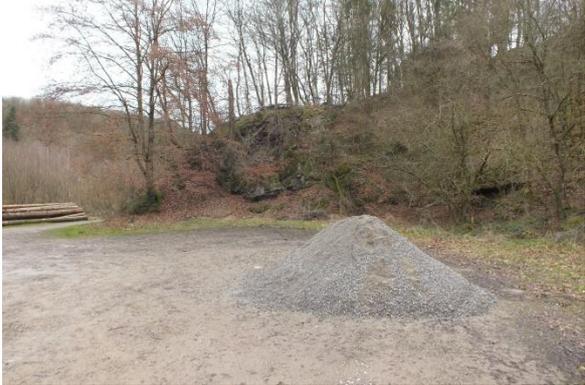
<b>11</b> HRB 4: Steinbruch und Talhang am Nordrand des Dammbauwerks (Baufeld)	<b>12</b> HRB 4: Freizeitanlage Auenland mit Bachausbau und Rasenfläche (Juni 2011), Potential für Auwaldanlage

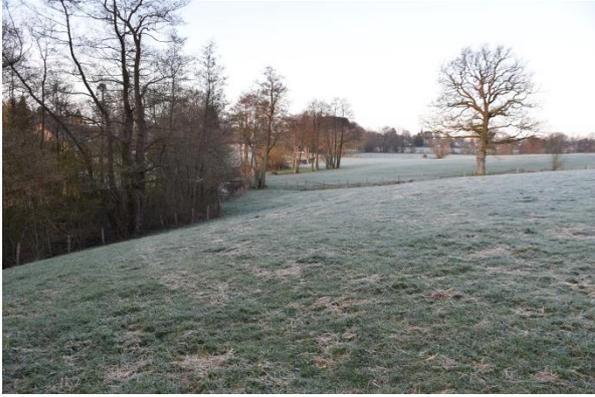
<b>13</b> extern: Oberer Grölisbach nördlich Roetgen mit Potential für geplante Ersatzaufforstungen	<b>14</b> extern: HRB am Beybach südlich Birgel (Hürtgenwald): Damm mit artenreicher Extensivwiese als Muster für geplante Dammbegrünung

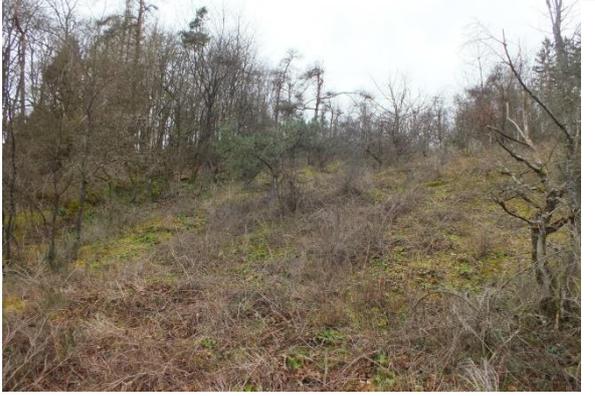
<b>15</b> extern: Sukzessionsfläche nördlich Damm V4 als potentielles Umsiedlungshabitat für Haselmäuse	<b>16</b> HRB 3.2: Vichtbachufer im Stauraum als Maßnahmenfläche für Ersatznistkästen und Entfesselung

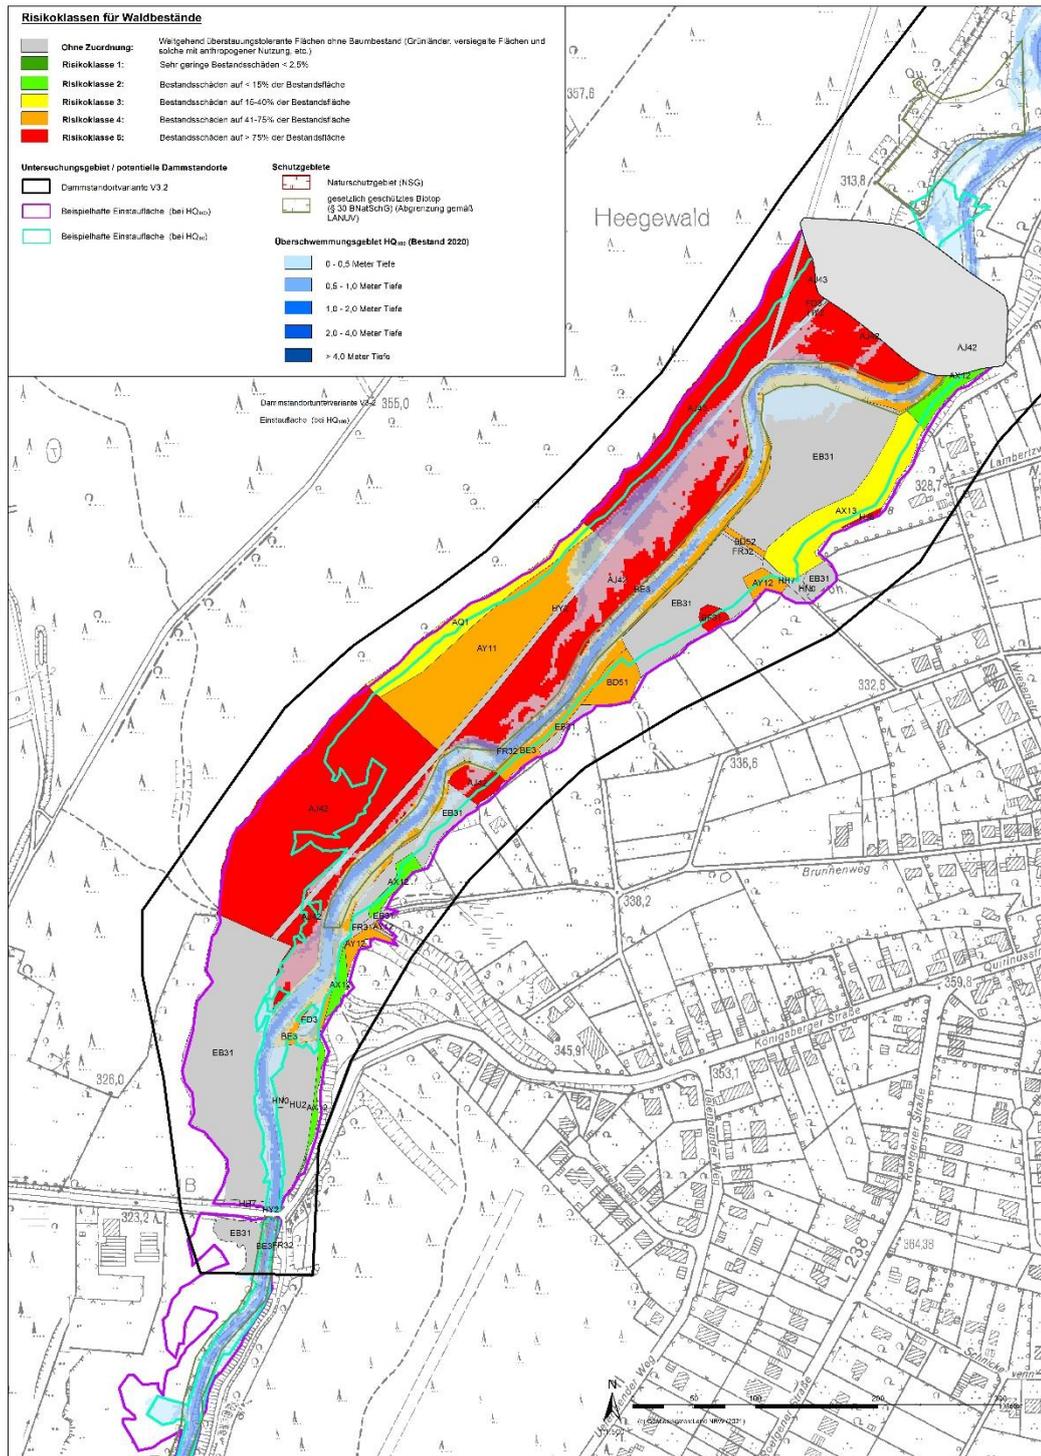
Die Auswertung nach der beschriebenen Methodik zeigt, dass an Standort V3.2 mit den meisten Verlusten bestehender Waldbestände zu rechnen ist. Bei einem Vollstau (HQ<sub>100</sub>) werden Waldflächen einer Größe von 8,11 ha an Standort V3.2 und 5,87 ha an Standort V4 stark geschädigt und in ihrer ökologischen Funktion erheblich beeinträchtigt (Risikoklasse

3-5). Das entspricht bei beiden Standorten ca. 98 % der gesamten, bei einem HQ<sub>100</sub> betroffenen Waldfläche.

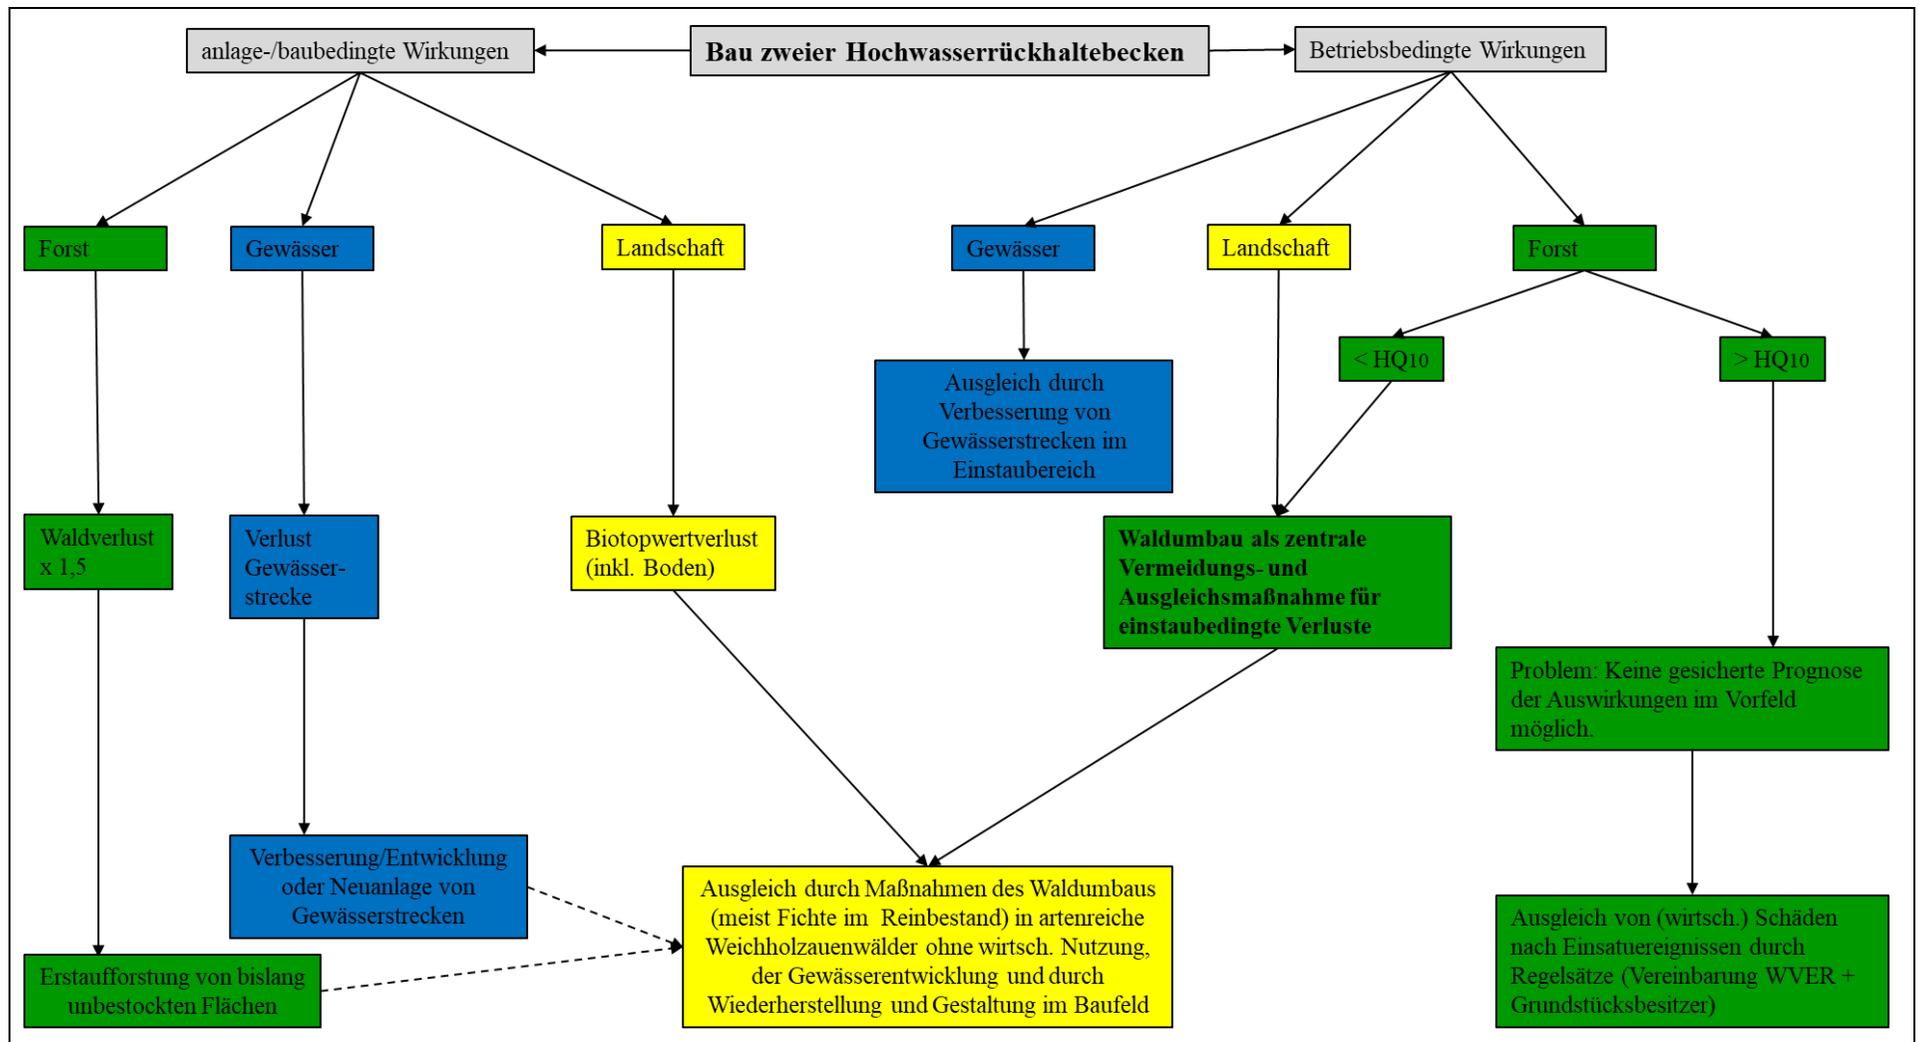
Abbildung 13: Schematische Darstellung des Kompensationskonzeptes

Die nachfolgende Grafik stellt das Prinzip nach den beschriebenen drei Hauptkomponenten da.

- Anlage- und baubedingte Biotopwertverluste werden durch die multifunktionale Kompensation der Maßnahmen der Neuaufforstung, des Waldumbaus und der beschriebenen Gestaltungsmaßnahmen G<sub>1</sub> kompensiert.
- Anlage- und baubedingt werden verloren gehende Gewässerstrecken durch die Aufwertung von degradierten Gewässerstrecken im selben Gewässersystem im Umfang des Verlustes ausgeglichen.
- Anlage- und baubedingt wird der Waldverlust, multipliziert mit einem Faktor von 1,5, durch die Neuanlage von Wald auf bisher unbestockten Flächen ausgeglichen.
- Betriebsbedingte Wald(vitalitäts)verluste im Einstaubereich werden durch die umfangreichen Waldumbau und Erstaufforstungsmaßnahmen funktional kompensiert.
