Hochwasserschutz an der Vicht

Bau zweier Hochwasserrückhaltebecken

Verlegung einer Trinkwasserleitung (Wasserversorgungsleitung DN 600)
im Einstaubereich von Standort V3.2

Landschaftspflegerischer Begleitplan

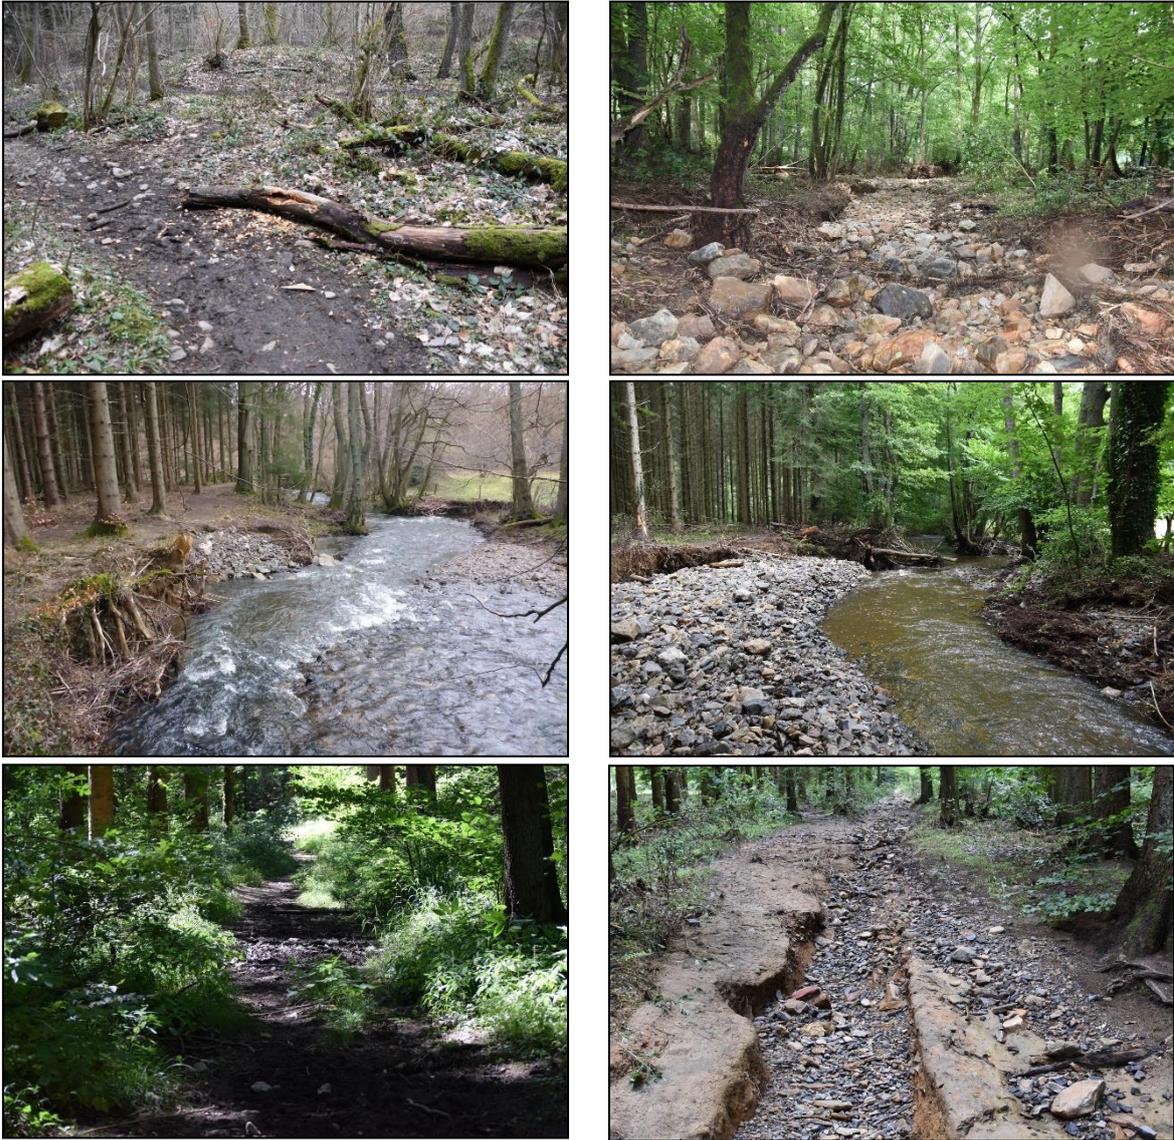
Abbildung 5: Hochwasserauswirkungen Juli 2021

Oben: Auwald unterhalb gesetzl. gesch. Feuchtwiese vor (links) und nach dem Hochwasserereignis (rechts) mit erkennbaren massiven Geschiebeverlagerungen und Überschüttungen. Mitte: Ufererosion und Schotterablagerungen Flusskilometer 17,0 Blickrichtung unterstromig. Unten: Überflutungsauswirkungen in der Aue am Forstwirtschaftsweg, initiiert durch Flutung der Altrinnen.

Die mächtigen Geschiebepakete, die sich besonders im Bereich des künftigen Dammstandorts unterhalb der Feuchtwiese bei Rott in tief erodierte Rinnen und Mulden sedimentiert hat, weisen je nach Lage, hohes Potential für die Eignung als Winterhabitat auf. Dieser Umstand ist bei dem Anschluss der Leitung in diesem Bereich zu berücksichtigen.
