# Deichverband Duisburg-Xanten

## Polder Orsoy-Land

zwischen Rhein-Strom-km 802,5 und 805,0 (linkes Ufer)

### UVP-Bericht

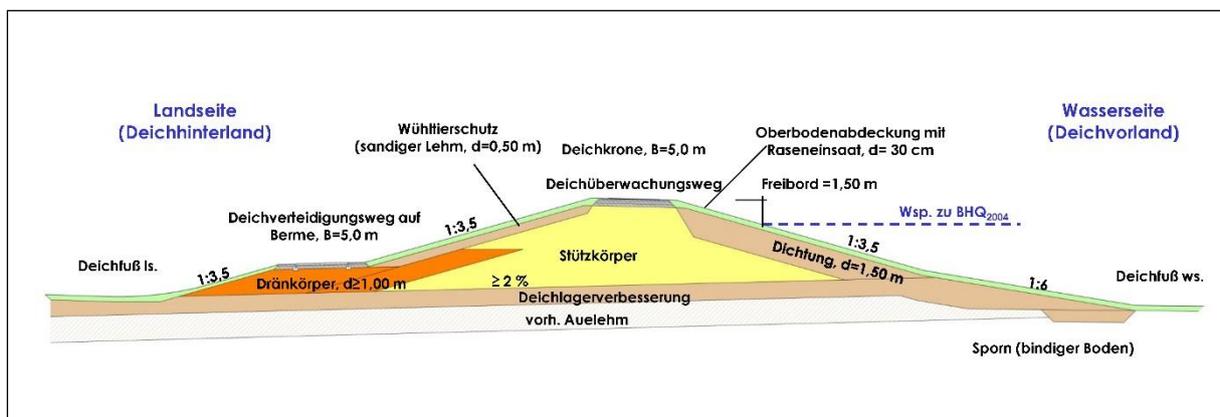
Abbildung 2: Regelquerschnitt eines nach Stand der Technik aufgebauten Erddeichs (hier: Dreizonendeich)

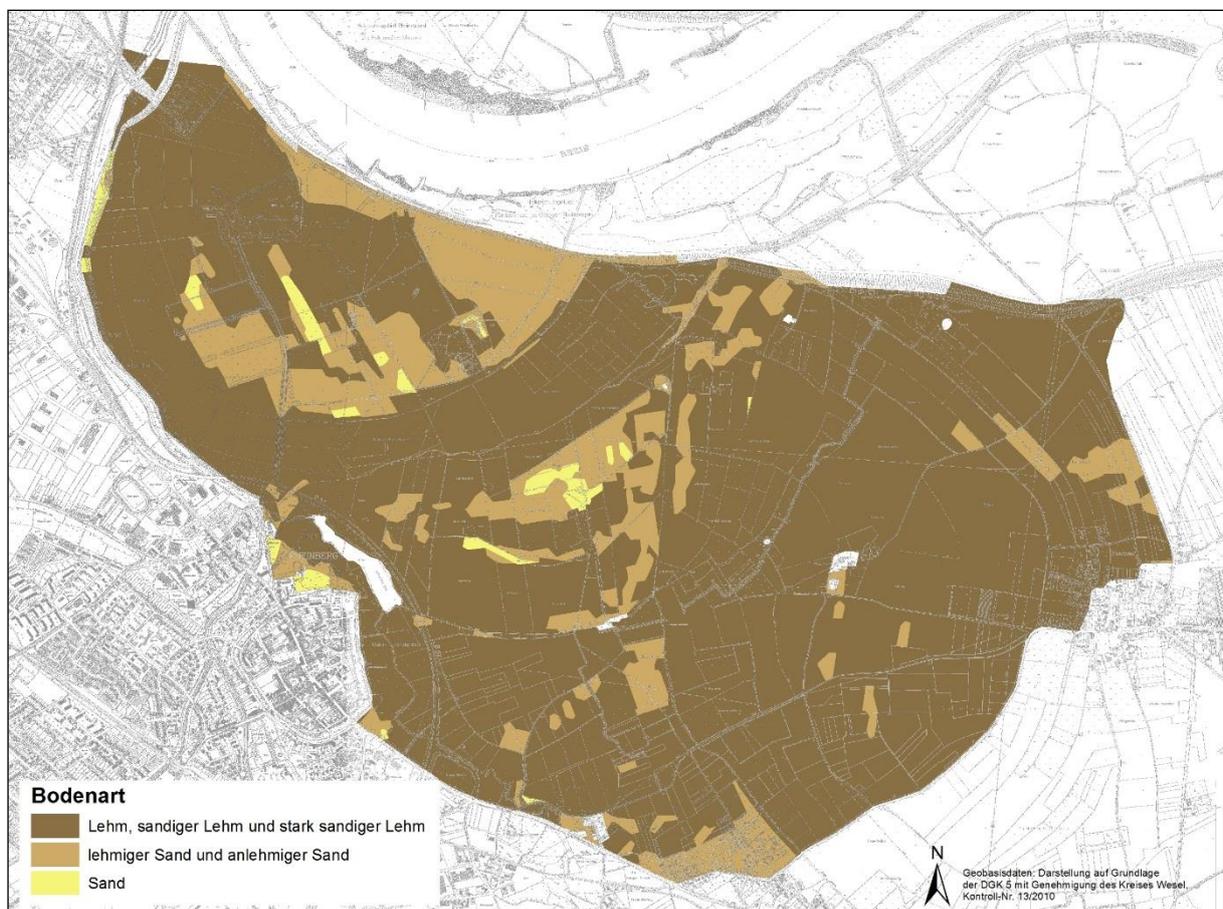
Abbildung 7: Bodenarten im Untersuchungsraum (Quelle: Bodenkarten im Maßstab 1:5.000, Lvmn NRW, 1958, 1959 und 1960).

Die räumliche Verteilung der verschiedenen Bodenarten im Untersuchungsraum ist Abbildung 7 zu entnehmen. Es überwiegen lehmige Böden. Das Untersuchungsgebiet zeigt in großen Teilen das typische, leicht wellige Relief der Aue. Darüber hinaus lassen Rinnenstrukturen, Geländesenken und Gewässer verschiedene Verläufe des Rheins aus den letzten Jahrhunderten erkennen. In Abschnitt 5.7 wird die jüngere Flussgeschichte beschrieben, welche die geologischen Bedingungen und die Geomorphologie des Untersuchungsraums entscheidend geprägt hat.

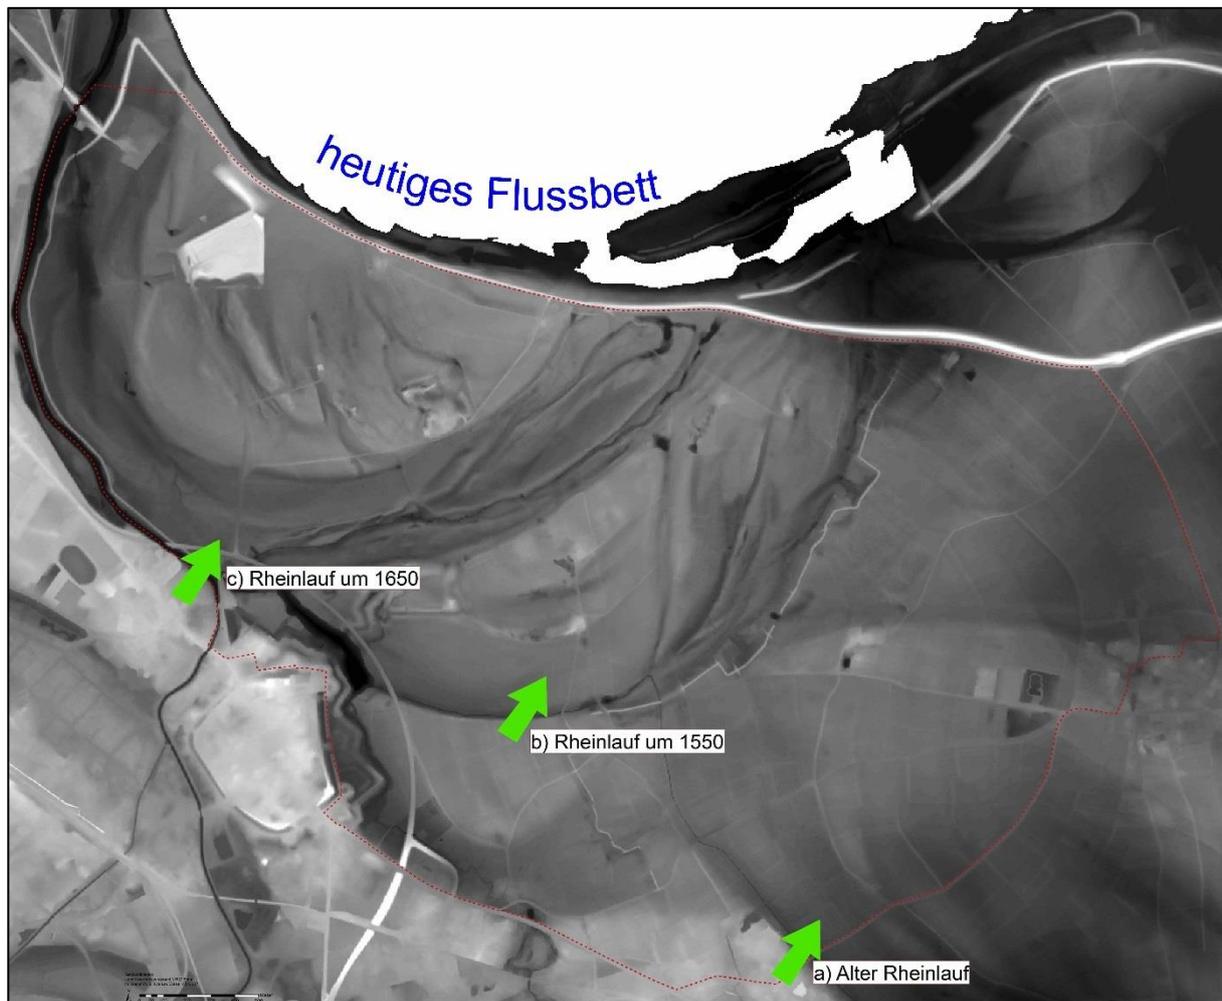
Abbildung 10: Lage der Altrheinschlingen (Geländereliefdarstellung, LINEG Datenübermittlung 2014)

Abbildung 10 zeigt die anhand der Geländemorphologie erkennbaren historischen Rheinverläufe, der Darstellung von SHALA, 2001 folgend, anhand einer Reliefdarstellung der LINEG. Die Senke des heutigen Niepgrabens (a) bis zum Jenneckes Gatt stellt danach den ältesten, historisch belegbaren Rheinverlauf dar. Wahrscheinlich im 16. Jahrhundert entwickelten sich vor Rheinberg aus Kies- und Sandbänken Flussinseln im Strombett, die am Niederrhein „Warde“ oder „Grinde“ genannt werden. Hierdurch verlagerte sich der Hauptstrom des Rheines immer weiter nach Norden. Nach einer Rheinverlagerung um 1550 (b) verlandete der südliche Rheinarm mit dem Jenneckes Gatt sehr schnell. Südöstlich der Spanischen Schanze und der Straße Orsoy Land lässt sich der Rheinlauf, der um 1650 das Gebiet durchzog, geomorphologisch verfolgen (c). Dieser Rheinarm bestand jedoch nur kurz, denn 1668 brach der Fluss etwa 2 km nördlich von Rheinberg, bei Mehrum, durch und ein Nebenarm entstand (WITTRUP, 1979; HOPPE, 1970). Dieser erweiterte sich, auch durch Ausbaumaßnahmen der Preußen, zum Hauptstrom. Der Anschluss an den alten Rheinverlauf wurde durch Versenken von Schiffen und Pflanzungen (u. a. Weiden) abgeschnitten. In der Folge verlandete die Rheinschlinge rasch, so dass Rheinberg 1711 vom Rhein abgetrennt war.

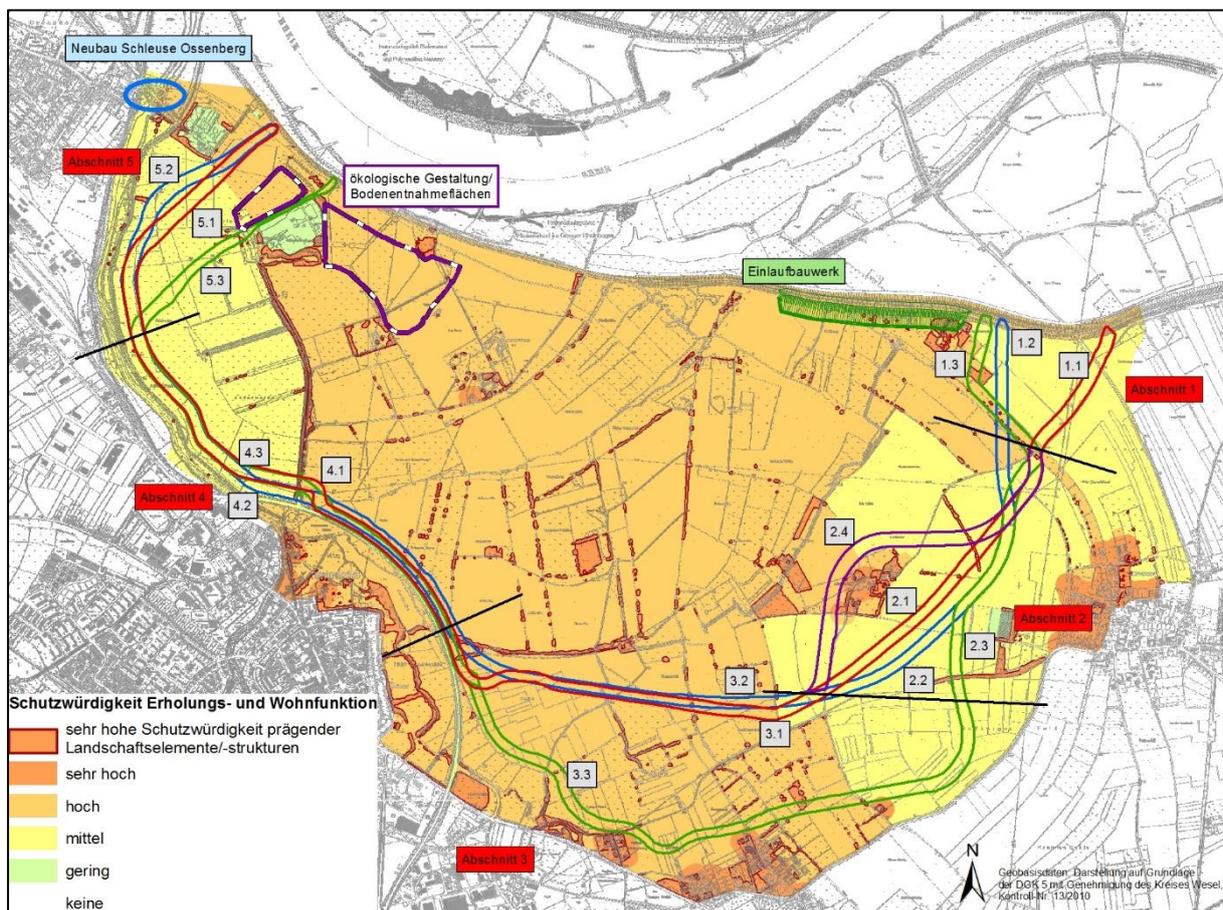
Abbildung 11: Übersicht Deichtrassen und Schutzwürdigkeitsbewertung, Schutzgut Mensch

Abbildung 11 gibt eine Übersicht über die Trassenverläufe und schutzwürdige Bereiche im Bereich des Schutzgutes Mensch.

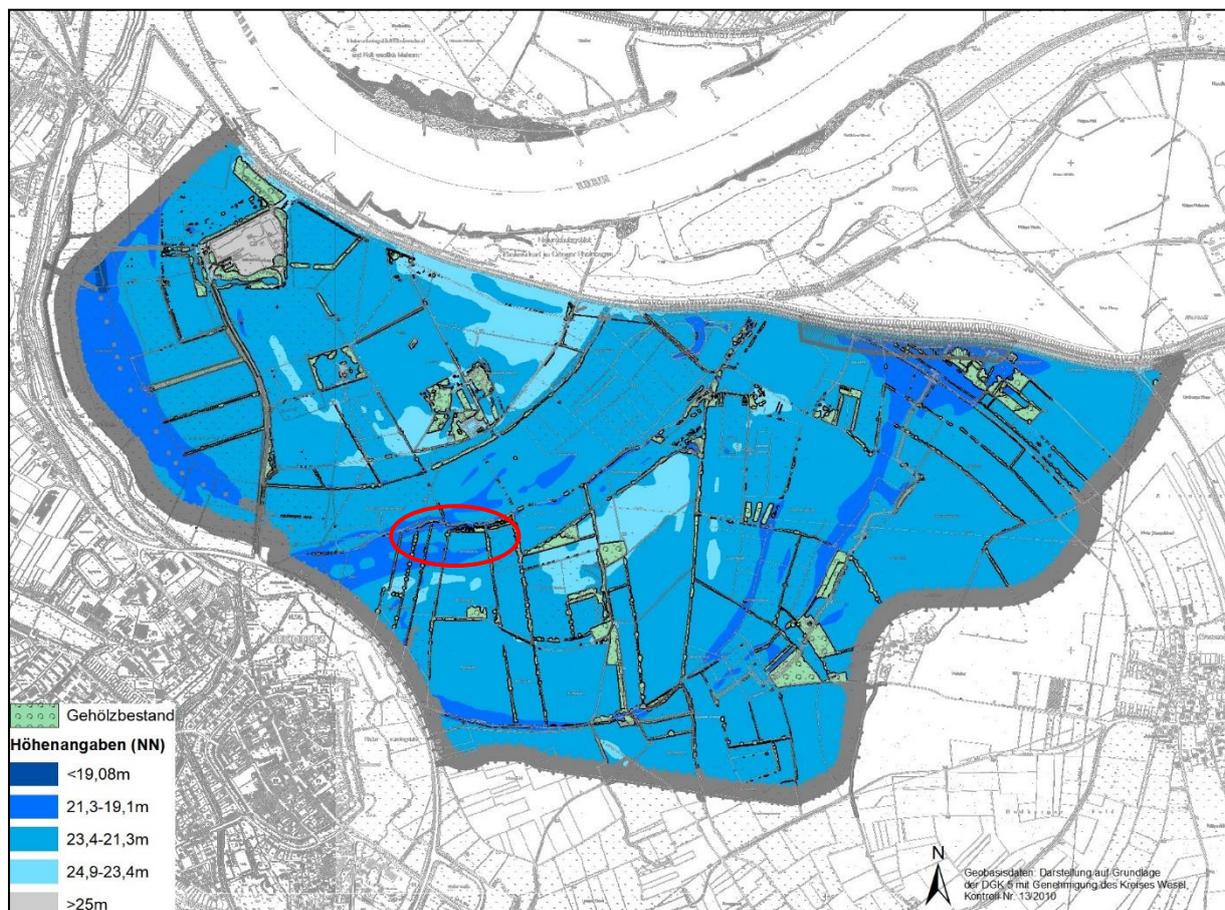
Abbildung 18: Gehölzbestände und Standorthöhen im Polder

Auf Grundlage vorliegender topografischer Daten kann jedoch der Umfang und die räumliche Verteilung von Schäden durch eine Flutung abgeschätzt werden. Abbildung 18 gibt anhand von fünf Höhenklassen eine Übersicht über die topografischen Verhältnisse und die Standorte von Gehölzen im Polder.

Standorte über 25 m + NN sind im Falle der Polderflutung hochwasserfrei bzw. nur sehr flach und kurzzeitig überstaut. Flächen zwischen 23.4 und 25,0 m + NN entwässern bei sinkendem Hochwasserstand im Rhein über Einlauf- und Auslaufbauwerk relativ rasch. Hier dürfte es kaum zu Schäden an Gehölzen oder anderen Pflanzen kommen, da die Standorte noch vor Beginn der Vegetationszeit hochwasserfrei sein werden. Die tiefer liegenden Bereiche werden

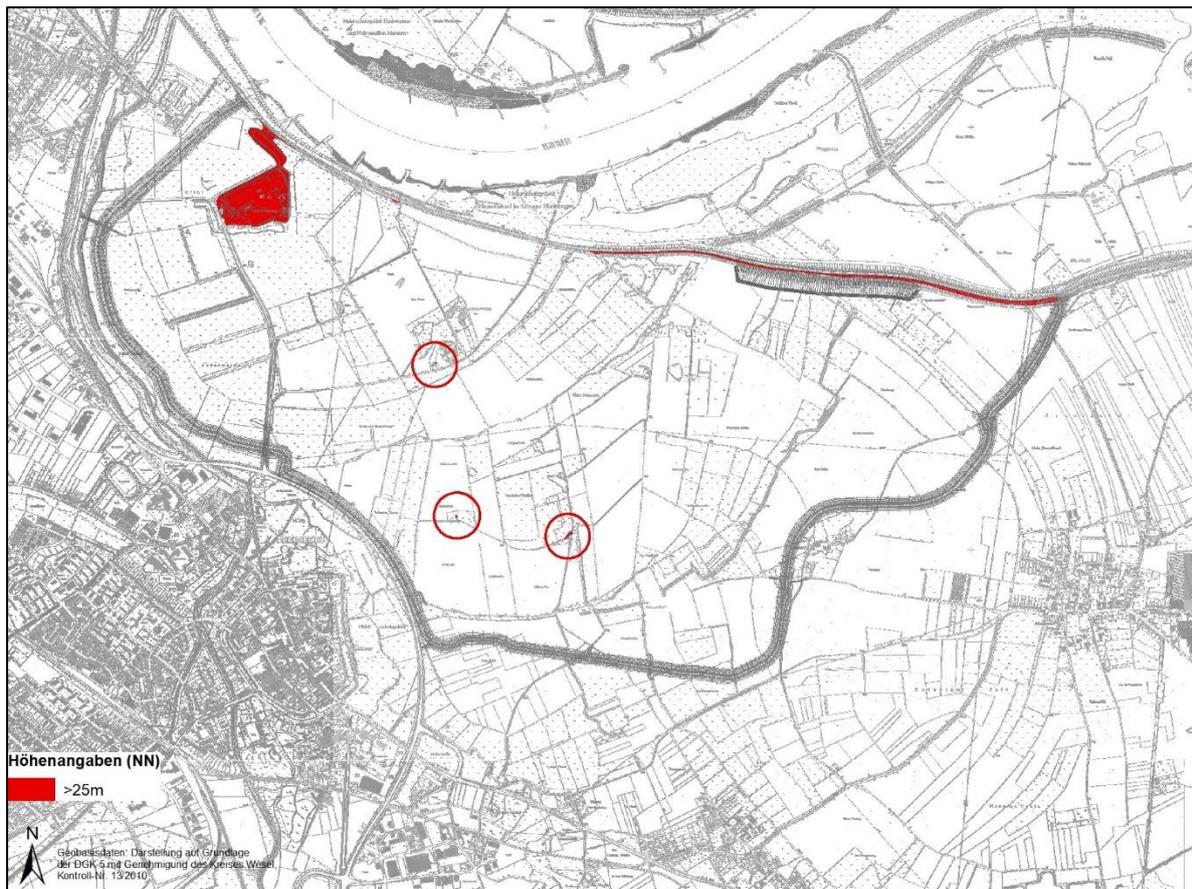
Abbildung 19: hochwasserfreie Flächen bei Volleinstau (Wasserspiegel 25,09 m + NN)

serereignisses liegen, können sich als Fallen erweisen. Größere, auch bei Vollfüllung hochwasserfreie Flächen bietet das ehemalige Schachtgelände mit der angrenzenden Halde (vgl. Abbildung 19).

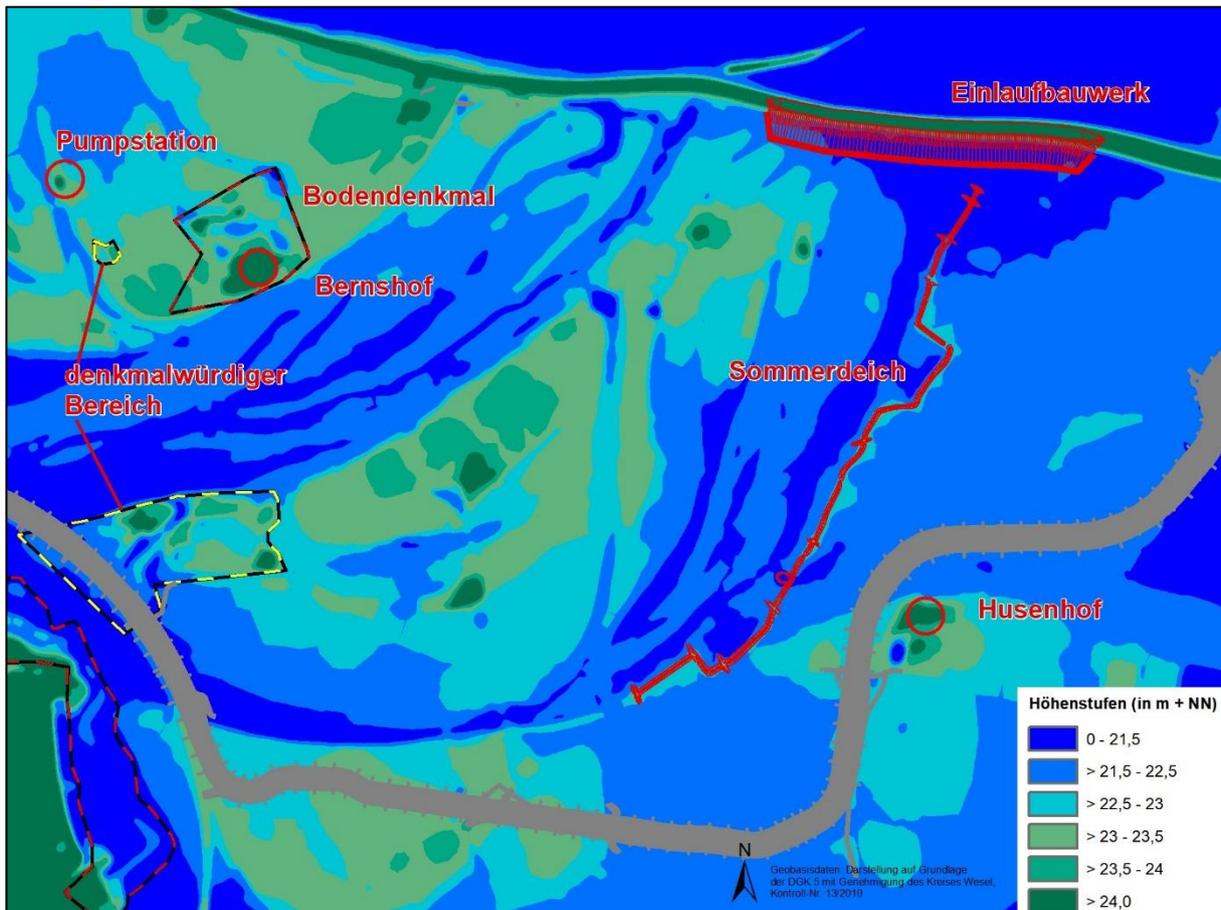
Abbildung 20: Höhenlage Husenhof und denkmalwürdige Bereiche

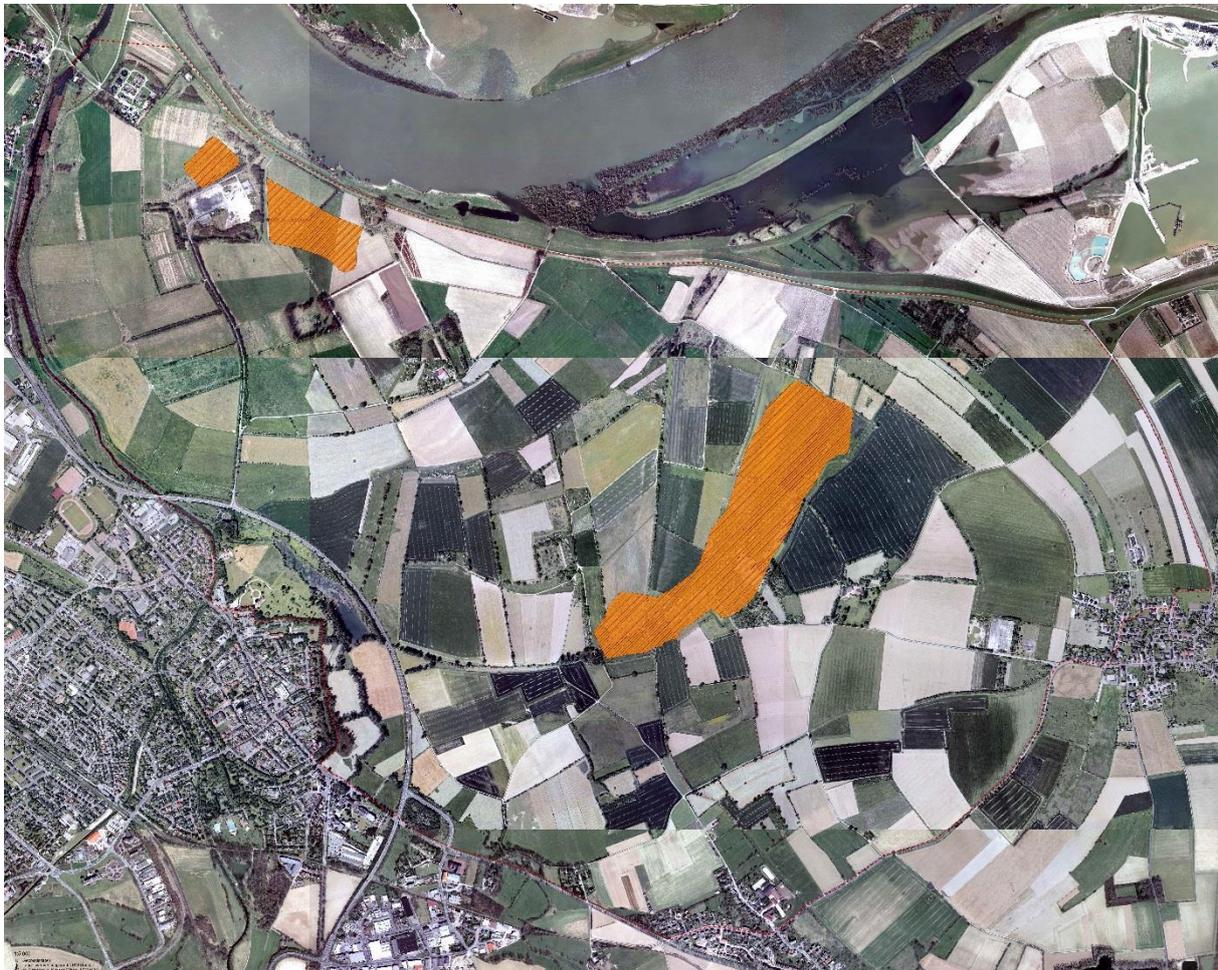
Abbildung 21: Für die Entnahme von Lehm geeignete Flächen (nach erster Untersuchungskampagne)

Die im Zuge der Grundlagenermittlungen durchgeführten Bodenerkundungen wiesen zwei Flächen auf beiden Seiten des ehemaligen Schachtgeländes sowie einen Bereich im Osten des Polders, entlang des alten Sommerdeichs, als geeignete Bodengewinnungsbereiche aus, die in Abbildung 21 dargestellt sind.

Die Flächen im Westen, beidseits der alten Schachtanlage, erstrecken sich über etwa 21 Hektar. Hier finden sich Lehmmächtigkeiten zwischen 1,0 und 3,5 m. Die größere Fläche weiter im Osten ist etwa 40 Hektar groß und liegt in einer Mitte des 16. Jahrhunderts verlandeten Rheinschlinge. In diesem Bereich schwankt die Mächtigkeit der Lehmschichten zwischen 0,5 und 4,5 m Schichtdicke.

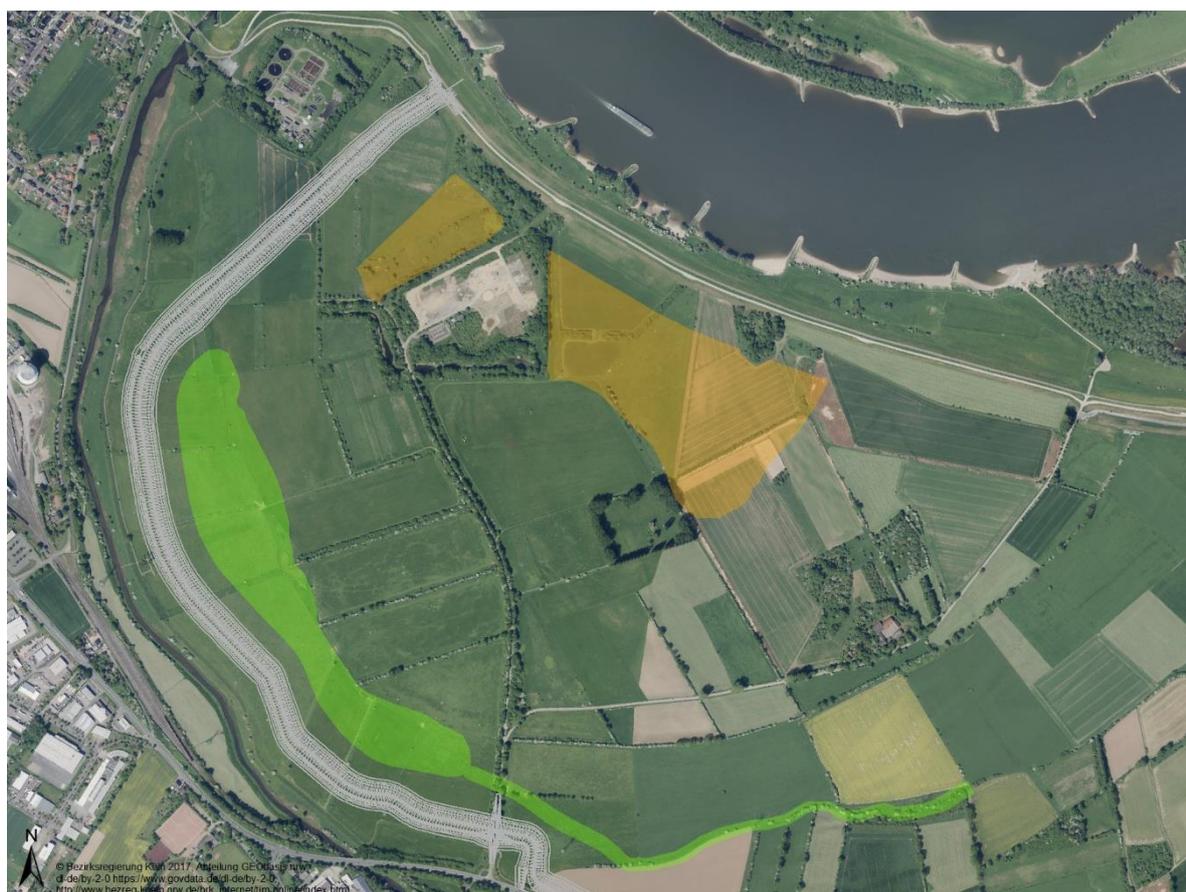
Abbildung 22: Lage der Geländemulde (grün) und der Flächen beidseits der ehem. Schachanlage (orange), Deichplanung hellgrau eingeblendet

Als Standort für die Herstellung von Feuchtbereichen wurde die verlandete Schlinge des Rheins vorgesehen. Hier kann eine Mulde angelegt werden, die über den Grundablass des Polders oder eine zusätzliche Leitung geflutet werden soll. Das beim Aushub der Mulde anfallende Material ist nach den Ergebnissen der geotechnischen Untersuchungen zum großen Teil für den Bau des Polderdeichs verwendbar. Allerdings muss die Sohle nach Vorgaben der LINEG abgedichtet werden. Ohne Abdichtung besteht die Befürchtung, dass bei Flutung des Polders erhebliche zusätzliche Qualmwassermengen im Alten Rhein anfallen würden, die durch die im Bereich der Ossenberger Schleuse installierte Pumpenleistung nicht mehr beherrschbar wären. Für die Abdichtung wird nach derzeitigem Kenntnisstand zusätzliches Lehmmaterial benötigt, da die vorhandenen Lehmmächtigkeiten in diesem Bereich sehr gering sind.

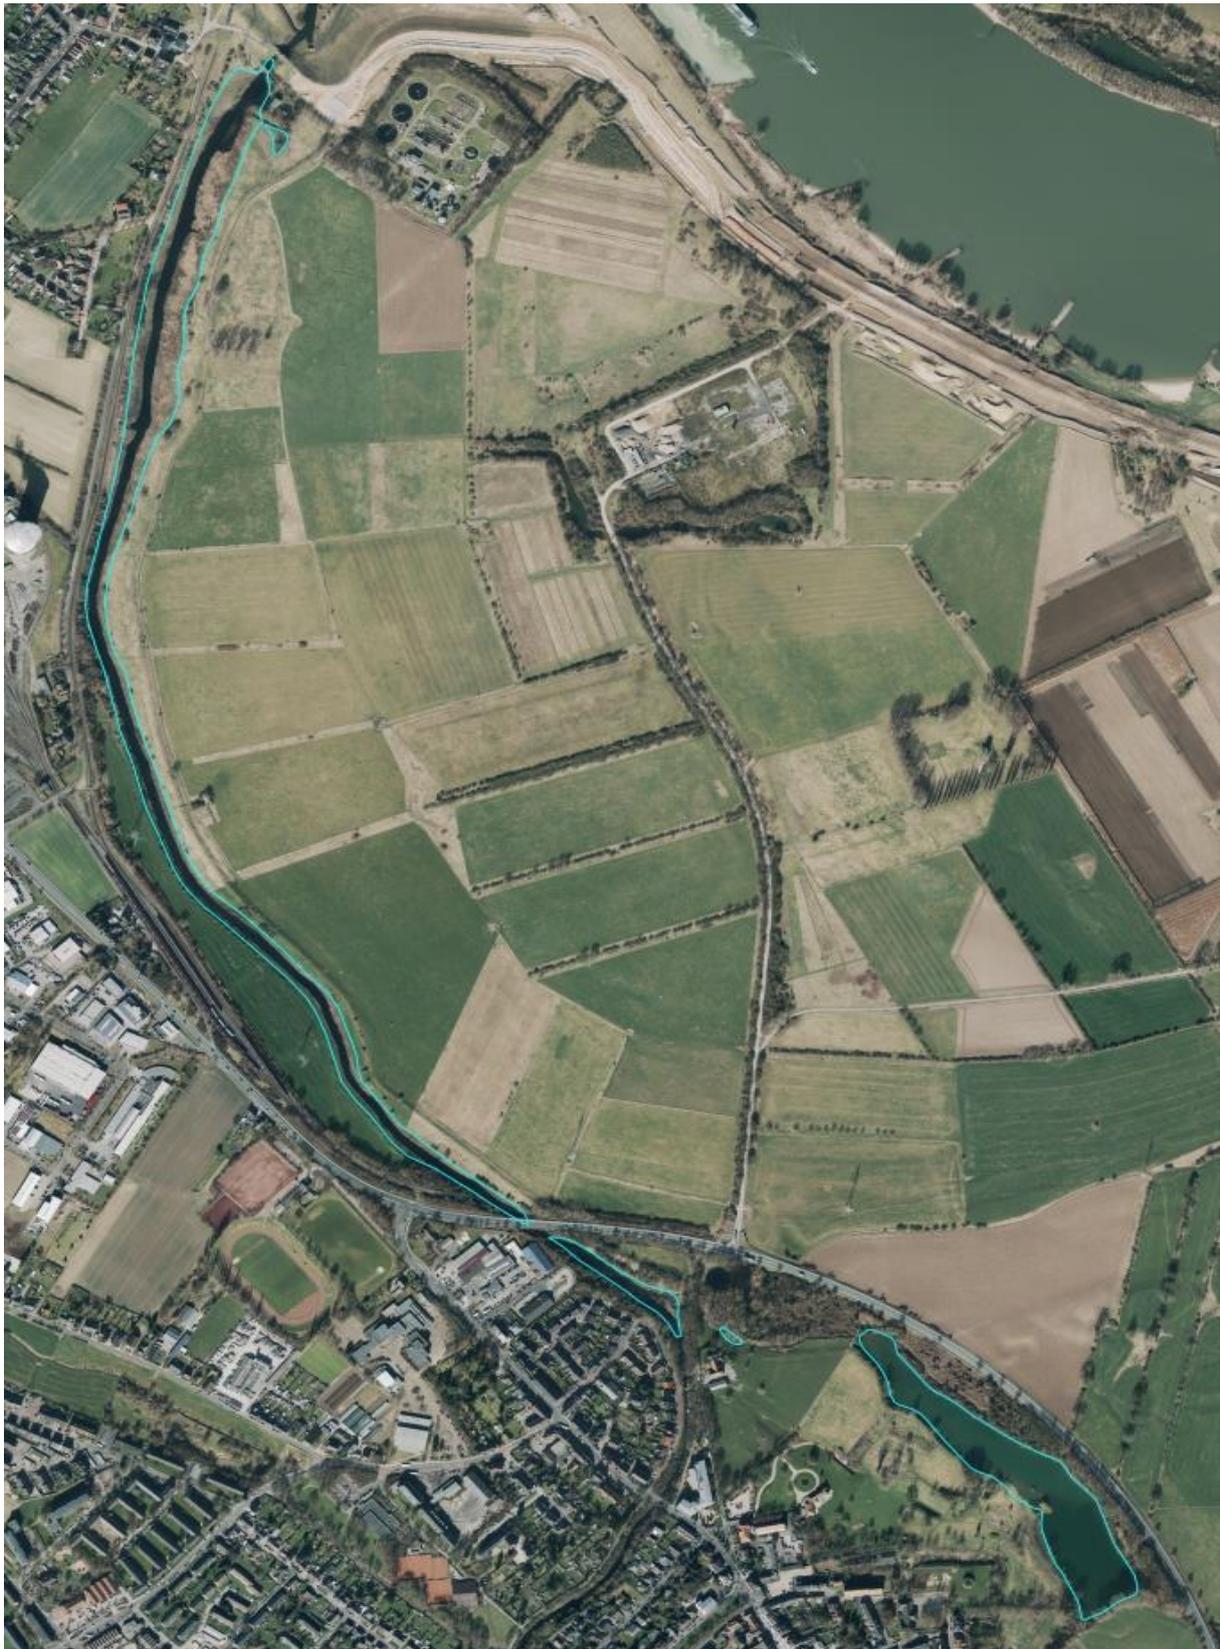
Abbildung 23: Ausdehnung des Wasserspiegels von Altem Rhein und Jennekes Gatt bei Rückstau während des Baus der Schleuse Ossenberg (Höhenlinie 19,1 m + NN).
