Entwicklung der ehemaligen Trabrennbahn in Recklinghausen

Artenschutzprüfung Stufe II (Vertiefende
Prüfung der Verbotstatbestände)

Auftraggeber **Stadt Recklinghausen**

Datum **Dezember 2017**

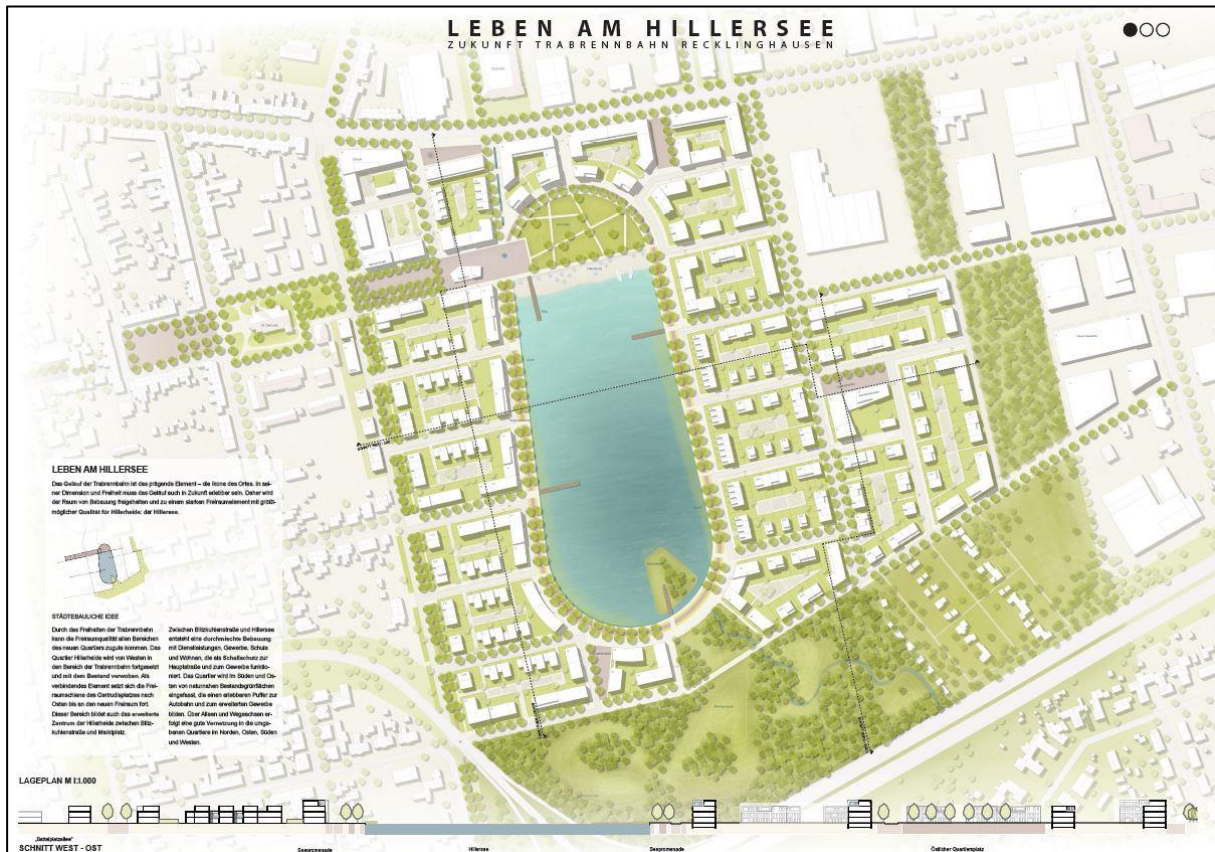
Abbildung 2: Planung eines Sees mit angrenzender Bebauung im Bereich der ehem. Trabrennbahn

Die Stadt Recklinghausen plant - nach aktuellem Stand Juni 2016 - die Anlage eines Sees im Bereich des jetzigen Geläufs der Rennbahn. Um den See herum ist eine durchmischte Bebauung aus Dienstleistung, Gewerbe, Schule und Wohnen vorgesehen. Im Süden und Osten sollen Grünflächen erhalten bzw. entwickelt werden (s. Abb. 2).

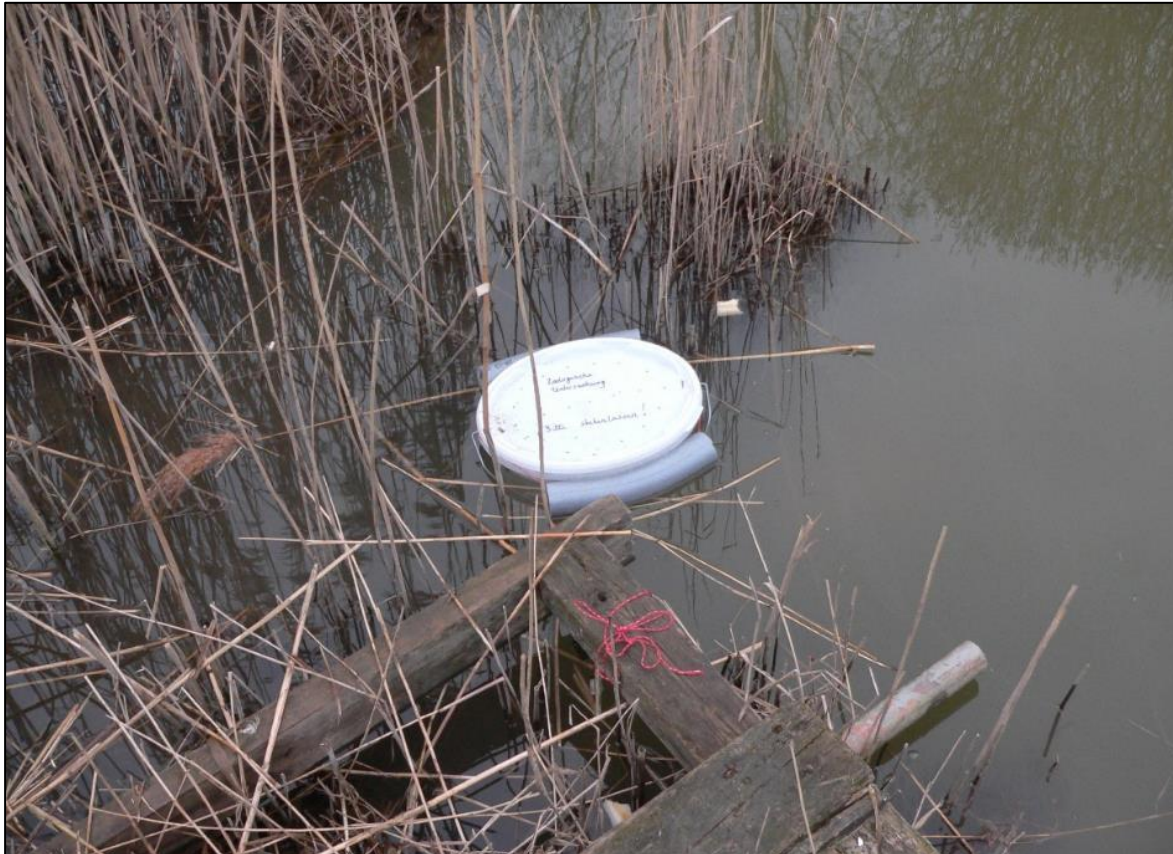
Abbildung 3: Eingerichtete Eimerreuse in Gewässer 1 (Teich im zentralen Bereich der Rennbahn)

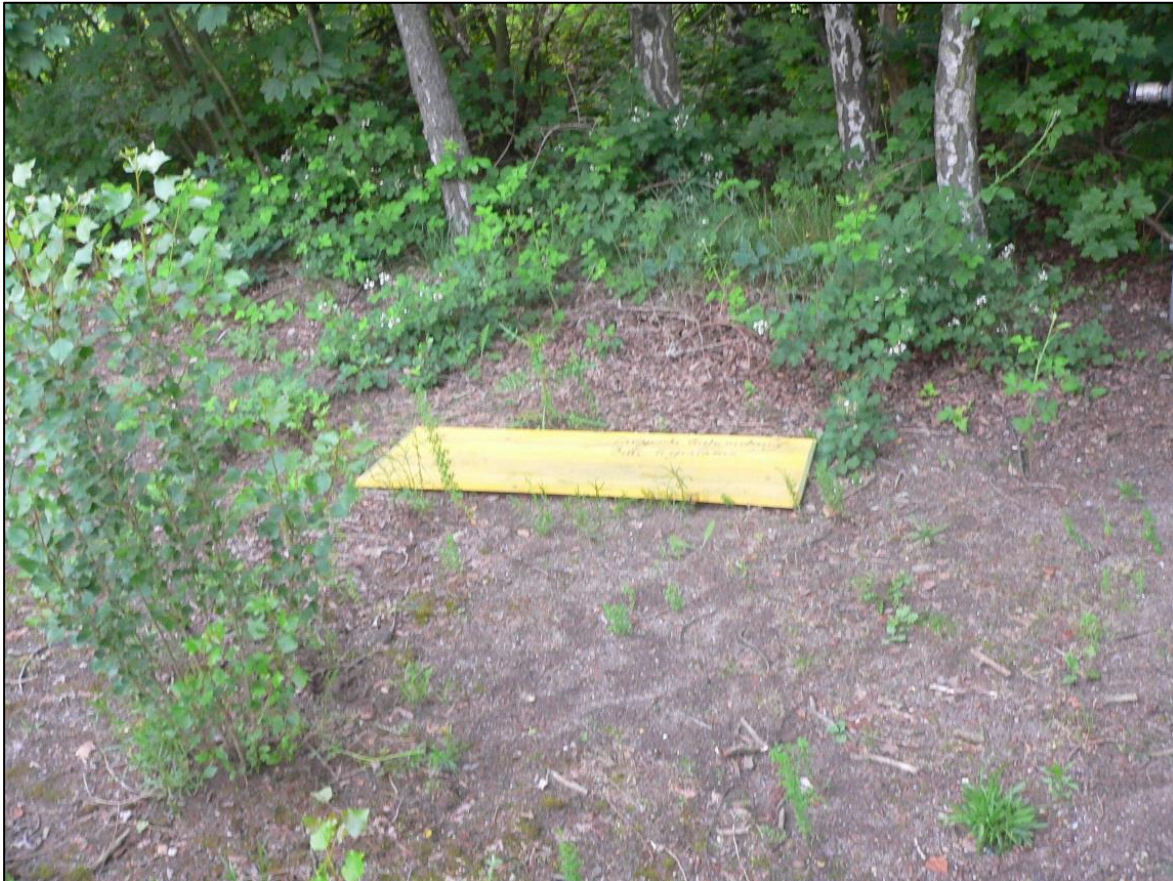
Abbildung 4: Künstlicher Versteckplatz für Amphibien und Reptilien in Form eines Schalbrettes

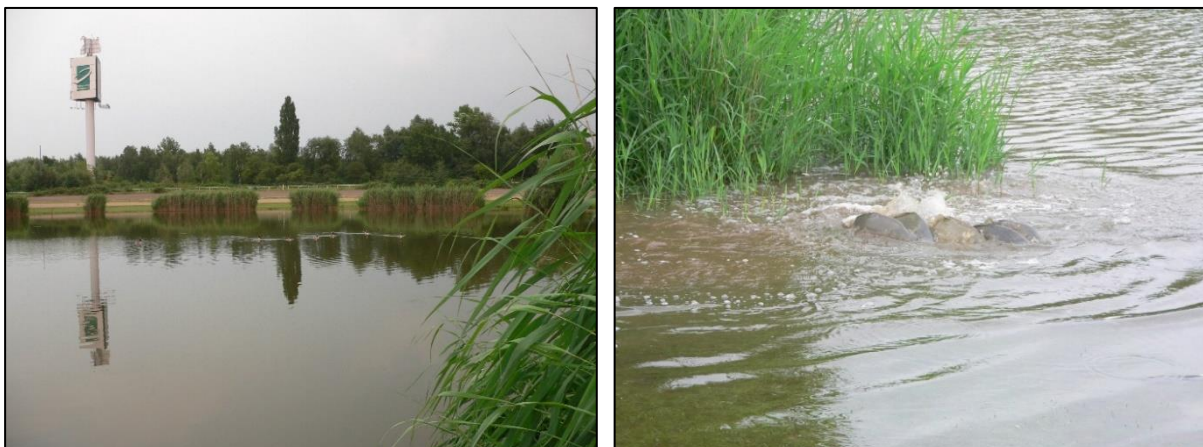
Abbildung 5: Gewässer 1 - Teich im zentralen Teil der Rennbahn (rechts: sichtbar hoher Fischbesatz)

Bei dem Teich handelt es sich um ein Angelgewässer mit sehr hohem Fischbesatz, welcher eine starke Minderung der Eignung als Amphibienlebensraum mit sich bringt. Nach Aussagen eines Anglers wurden unter anderem die Arten Karpfen, Aal, Hecht, Brassen, Rotfeder und Schleie eingesetzt.

Im nordöstlichen Bereich des Gewässers befinden sich dichte Schilfröhrichte mit Gehölzen aus Weiden, und randlich u. a. Weißdorn, Hartriegel, Rosaceen, Brombeeren, Hopfen etc.. In den übrigen Randbereichen des Teiches sind in Abschnitten ebenfalls Schilfröhrichte vorhanden.

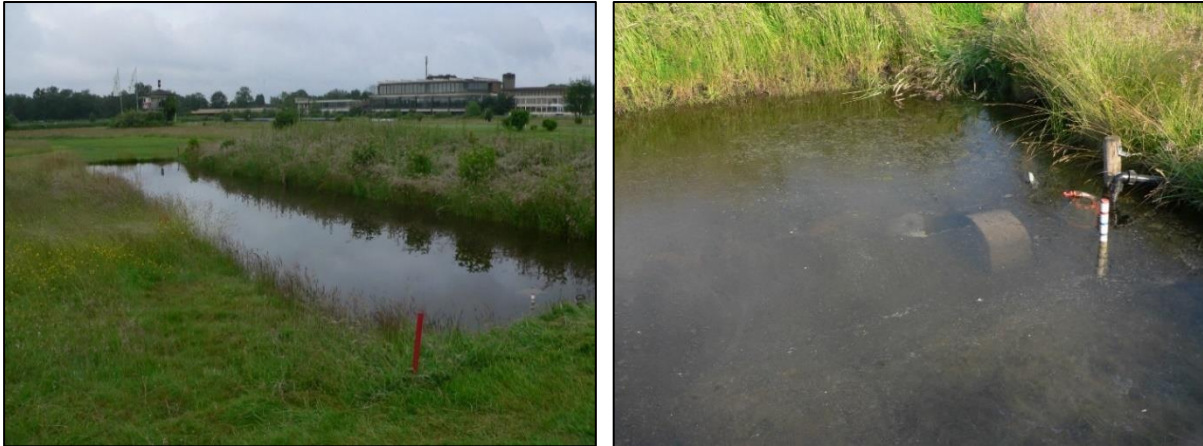
Abbildung 6: Gewässer 2 - Regenrückhaltebecken im nördlichen Bereich des Golfplatzes (rechts: vorhandene Pumpe)

Auf dem Golfplatzgelände befindet sich ein temporär wasserführendes Regenrückhaltebecken, welches mit einer Pumpe ausgestattet ist. In 2016 war aufgrund der hohen Niederschlagsraten im Sommer ein hoher Wasserstand vorhanden. Am 21. Juli war jedoch wesentlich weniger Wasser im Becken. Am 09. August hatte das Gewässer nur noch einen geringen Wasserstand.

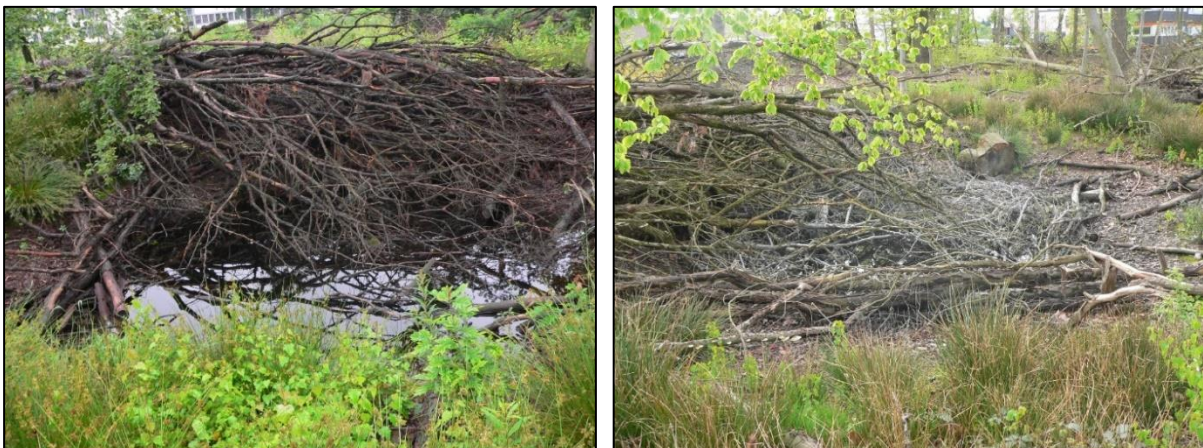
Abbildung 7: Gewässer 3 - Kleines Stillgewässer im Bereich des ELA-Waldes

Das Gewässer befindet sich versteckt zwischen größeren Totholzhaufen in dem Teil der Waldfläche, in dem größere Stämme nach dem Sturm geräumt wurden. Durch den hohen Anteil an organischem Material ist das Gewässer eutrophiert.

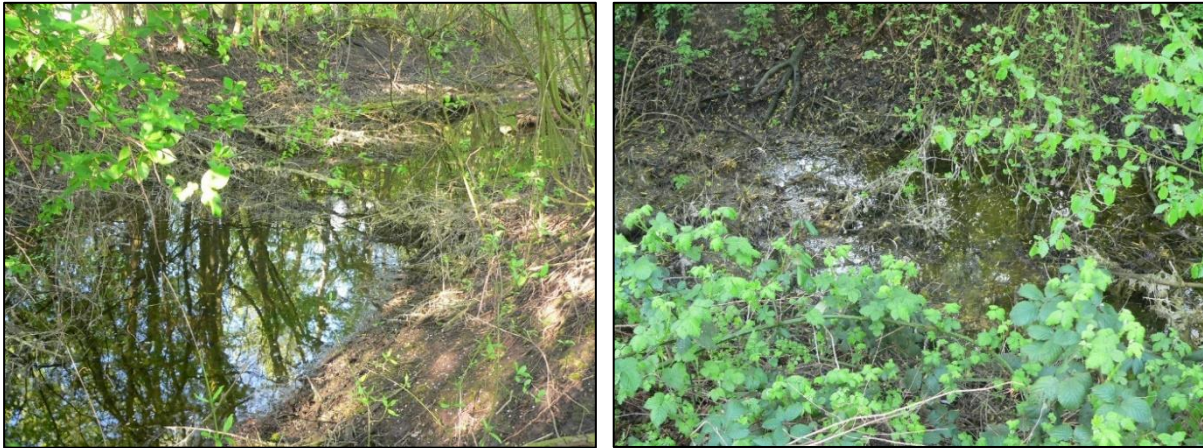
Abbildung 8: Gewässer 4 - Grabenartige Strukturen entlang der Autobahn im Süden des Gebietes

Das Gewässer verläuft parallel zur Autobahn innerhalb des dort vorhandenen Gehölzstreifens und ist somit stark beschattet. Es führt nur temporär Wasser und fiel im Jahr 2016 mehrmals trocken. Im Gewässer sind größere Mengen Totholz und auch Müll vorhanden.

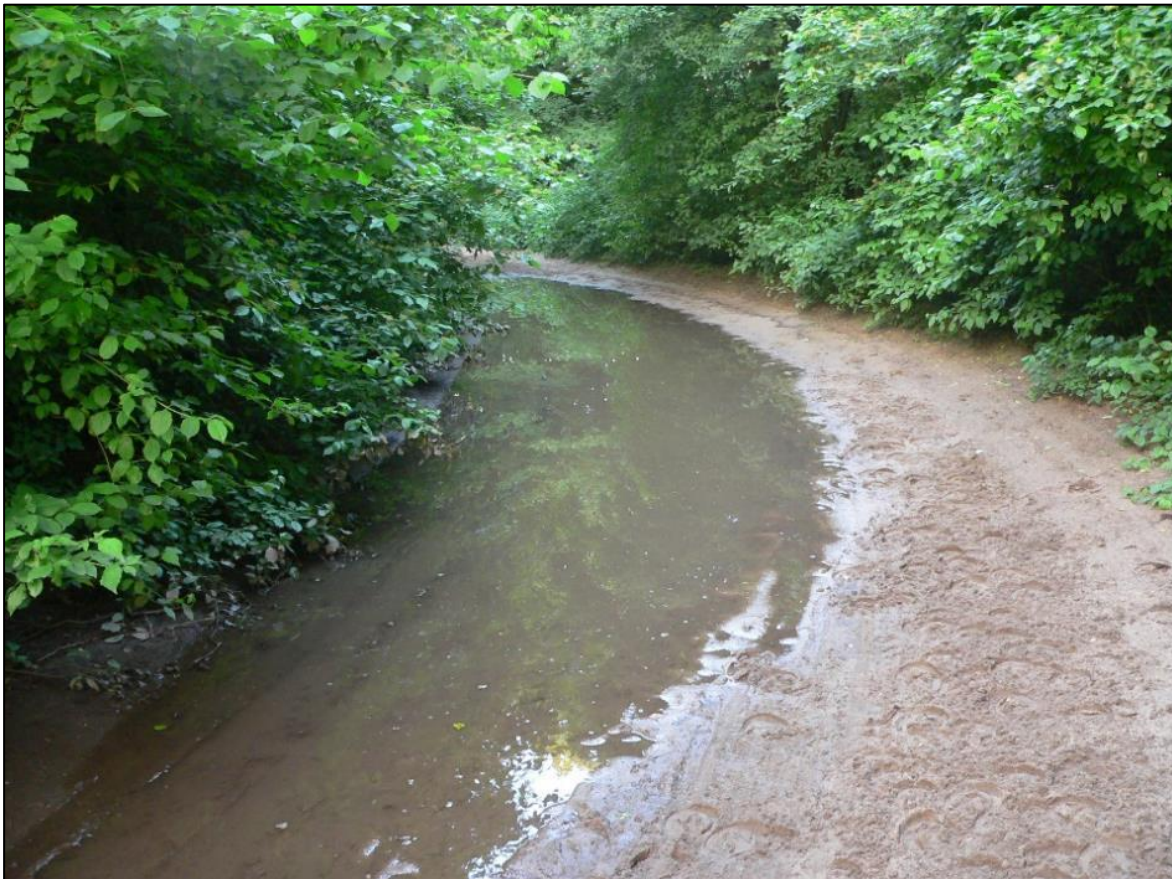
Abbildung 9: Temporäre Gewässer im Bereich der Rennbahn

Im Bereich der eigentlichen Rennbahn und ihren Nebenflächen bildeten sich zeitweise je nach Niederschlagsmengen einige temporäre Gewässer, die zum Teil im Rahmen der Nutzung durchfahren werden. Gewässer- oder feuchtgebietsspezifische Vegetation ist nicht vorhanden. Die Gewässer wurden bei den nächtlichen Begehungen mit erfasst, werden aber nicht im Einzelnen betrachtet.

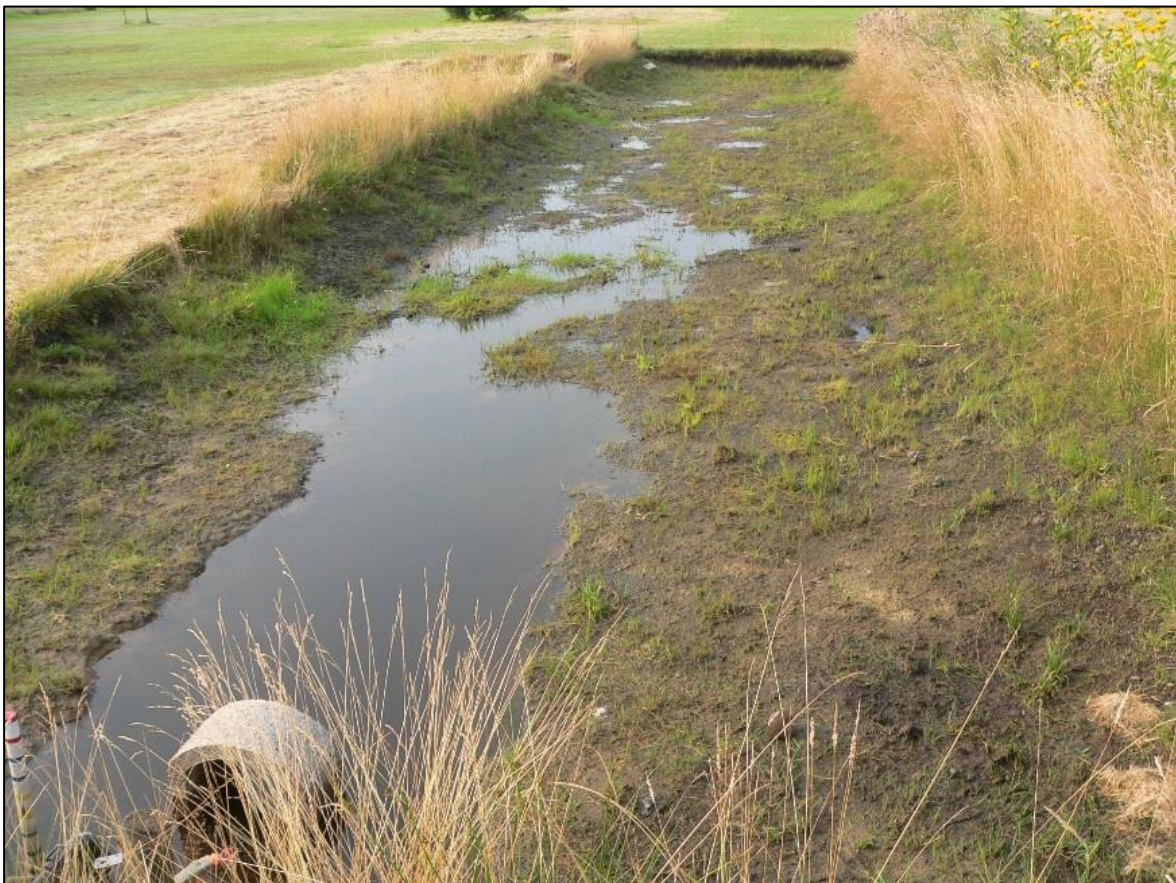
Abbildung 11: Zustand Gewässer 2 am 09. August 2016 mit niedrigem Wasserstand
