Dokumentation der Standortbesichtigung im Rahmen der Bewertung der Standorteignung sowie der Risikobewertung durch Eiswurf und Eisfall von WEA am Standort Warstein Altes Feld

2023-J-008-P1 - ungekürzte Fassung

Energieplan Ost West GmbH & Co. KG
Graf-Zeppelin-Str. 69, 33181 Bad Wünnenberg

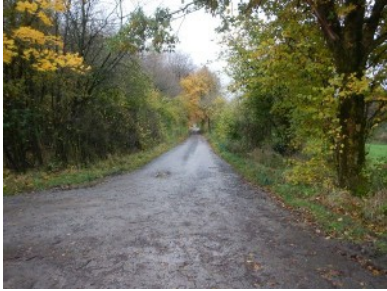
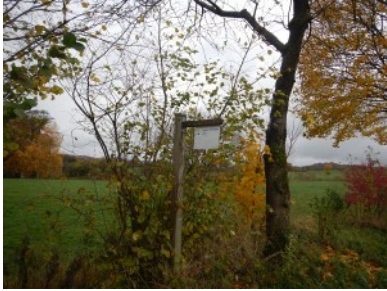
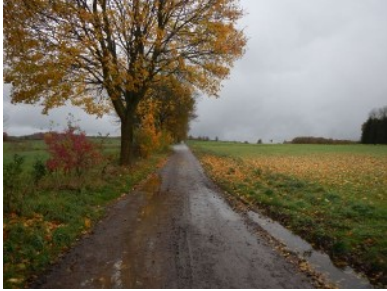
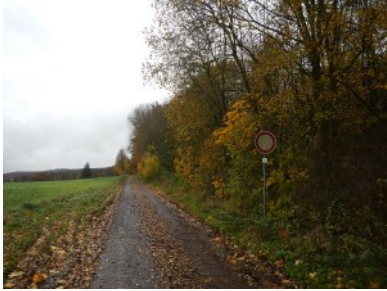
A.4 Fotostrecke für Fotopunkt S1

Blick in Richtung S:	Blick in Richtung W:	Strukturen

Blick in Richtung N:	Blick in Richtung O:

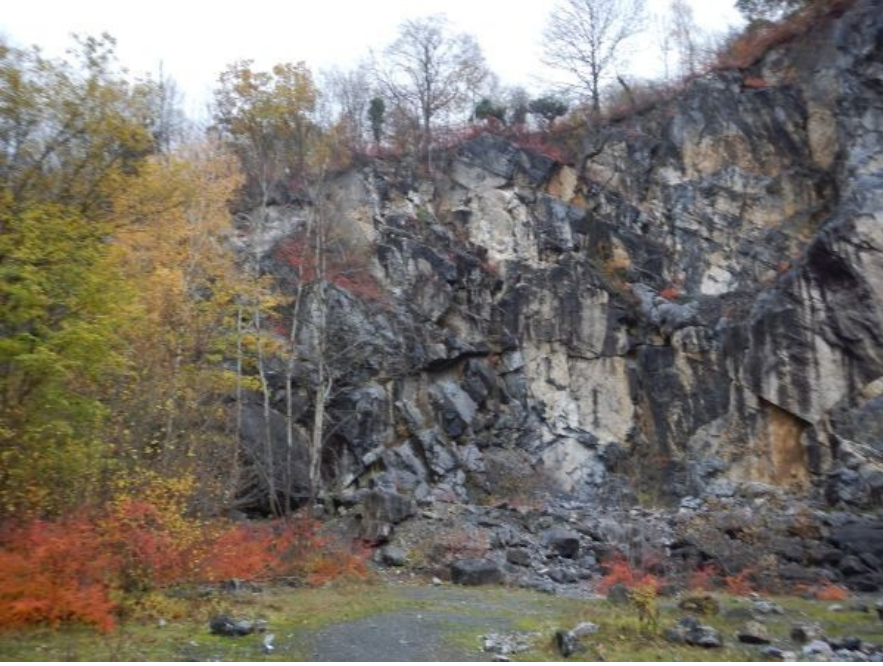
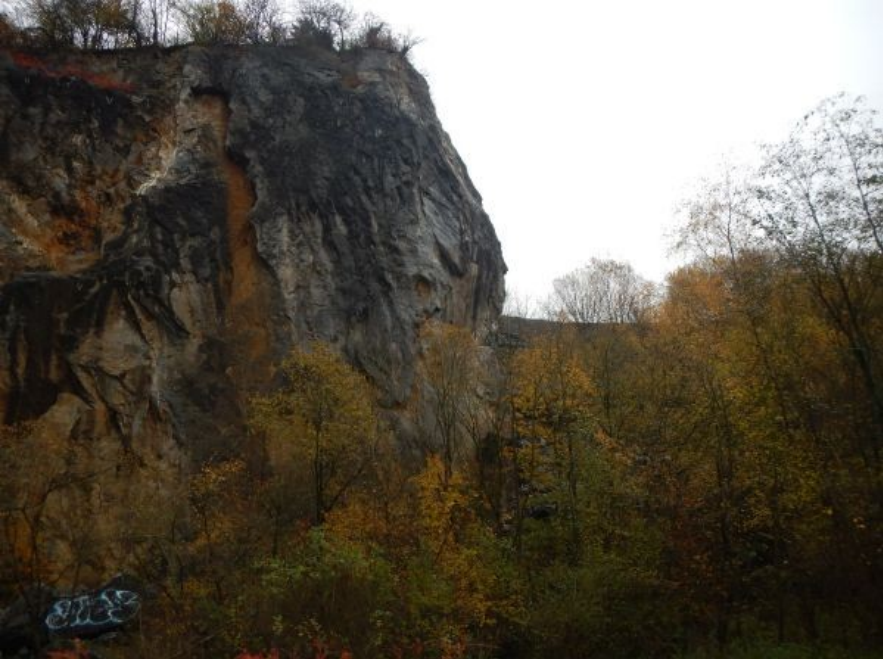
Steinbruch Hillenberg	Bemerkungen

Im Norden und Nordwesten befinden sich zahlreiche Steinbrüche mit größeren Abbruchkanten, die vorwiegend in O-W-Richtung verlaufen. Eine Besichtigung war nur im Bereich des offen gelassenen Steinbruchs des Klettergebiets Hillenberg möglich. Andere Steinbrüche waren teilweise von außen einsehbar. Die Wandhöhen betragen zwischen 50m im Klettergebiet bis zu geschätzten 80m. Die Lage und Abmaße stimmen, soweit einsehbar, mit den Karten überein.

Lfd. Nr. WEA	Beschreibung potentiell relevanter Einzelstrukturen
1 - 2	in NW Steinbrüche in ca. 0,6km Entfernung mit einer Abbruchkante bis ca. 80m Höhe

Klettergebiet mit einer Wandhöhe von 50m
