1	Hofer & Pautz GbR (2020): Machbarkeitsstudie zur Beurteilung des Wiedervernässungs-Potentials des NSG Hündfelder Moor, Kreis Borken – Moorhydrologisches Gutachten.....	1
2	Kinkele, J. (2023a): Untersuchungen zum Vorkommen des Moorfrosches (<i>Rana arvalis</i>) für ein zukünftiges Bestandsmonitoring im Rahmen des LIFE22 CrossBorderBog-Projektes der EU in den Mooregebieten Aamsveen (Provincie Overijssel) und Hündfelder Moor (Kreis Borken).....	27
3	Kinkele, J. (2023b): Untersuchungen zum Vorkommen der Wasserfrösche (<i>Pelophylax esculentus</i> -Komplex) für ein zukünftiges Bestandsmonitoring im Rahmen des LIFE22 CrossBorderBog-Projektes der EU in den Mooregebieten Aamsveen (Provincie Overijssel) und Hündfelder Moor (Kreis Borken).....	43
4	Olthoff, M. (2023): Baseline-Monitoring ausgewählter Libellenarten im grenzübergreifenden Mooregebiet Hündfelder Moor – Aamsveen (D, NL).....	75
5	Schleicher, Dr. & Partner (2020): Sondierung entlang einer geplanten Dichtwand am Rand des Hündfelder Moores in 48599 Gronau – Baugrunduntersuchung.....	102

6	Schleicher, Dr. & Partner (2023): Bodenuntersuchung Große Hündfeld in 48683 Ahaus – Bodenuntersuchung.....	119
7	Schwartz M., Auth, I. und Sch

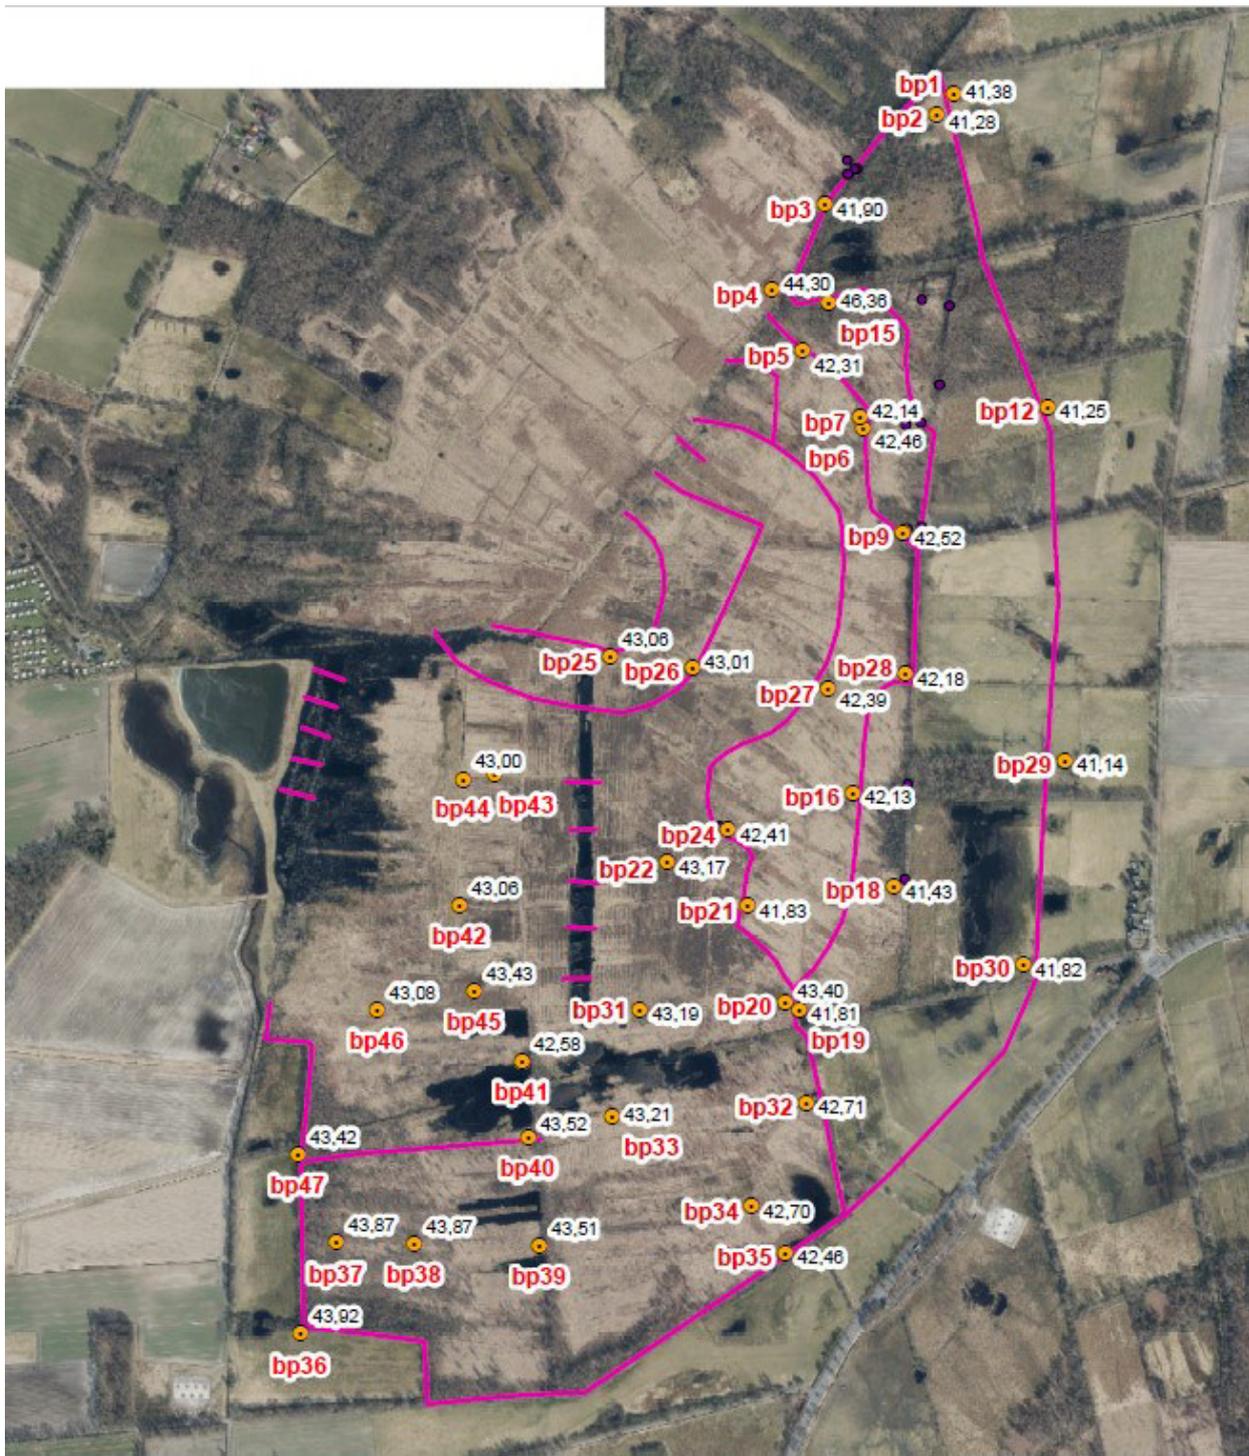
Abbildung 2: Lageplan der Bohr- und Messpunkte sowie der geplanten Verwaltungslinien

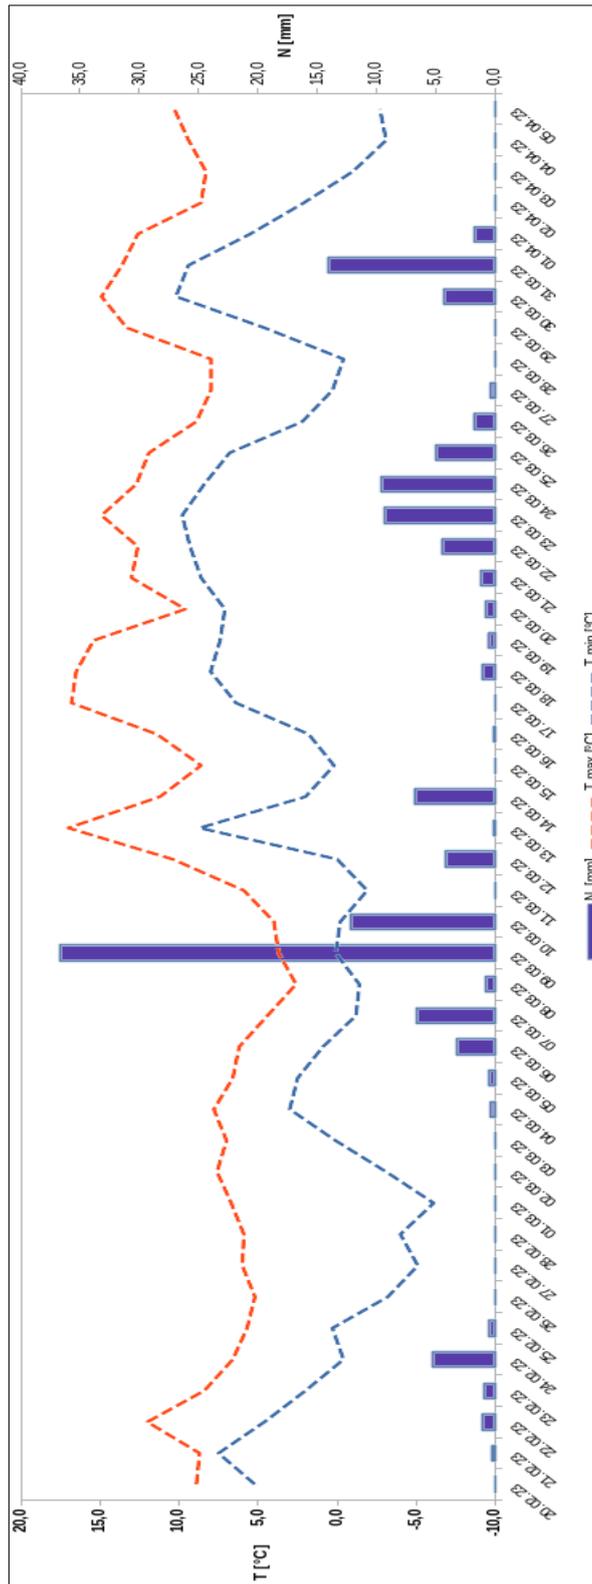
Abbildung 2: Witterungsentwicklung (20.2. - 5.4.2023): Tageshöchst- und -tiefstwerte der Temperatur, tägliche Niederschlagsmenge

Die Witterungsentwicklung wurde regelmäßig in einer Tabelle erfasst und graphisch dargestellt (vgl. Abbildung 2). Dazu wurden Wetterdaten eines Dienstleisters für den Standort Ahaus genutzt (Wetterkontor 2023).

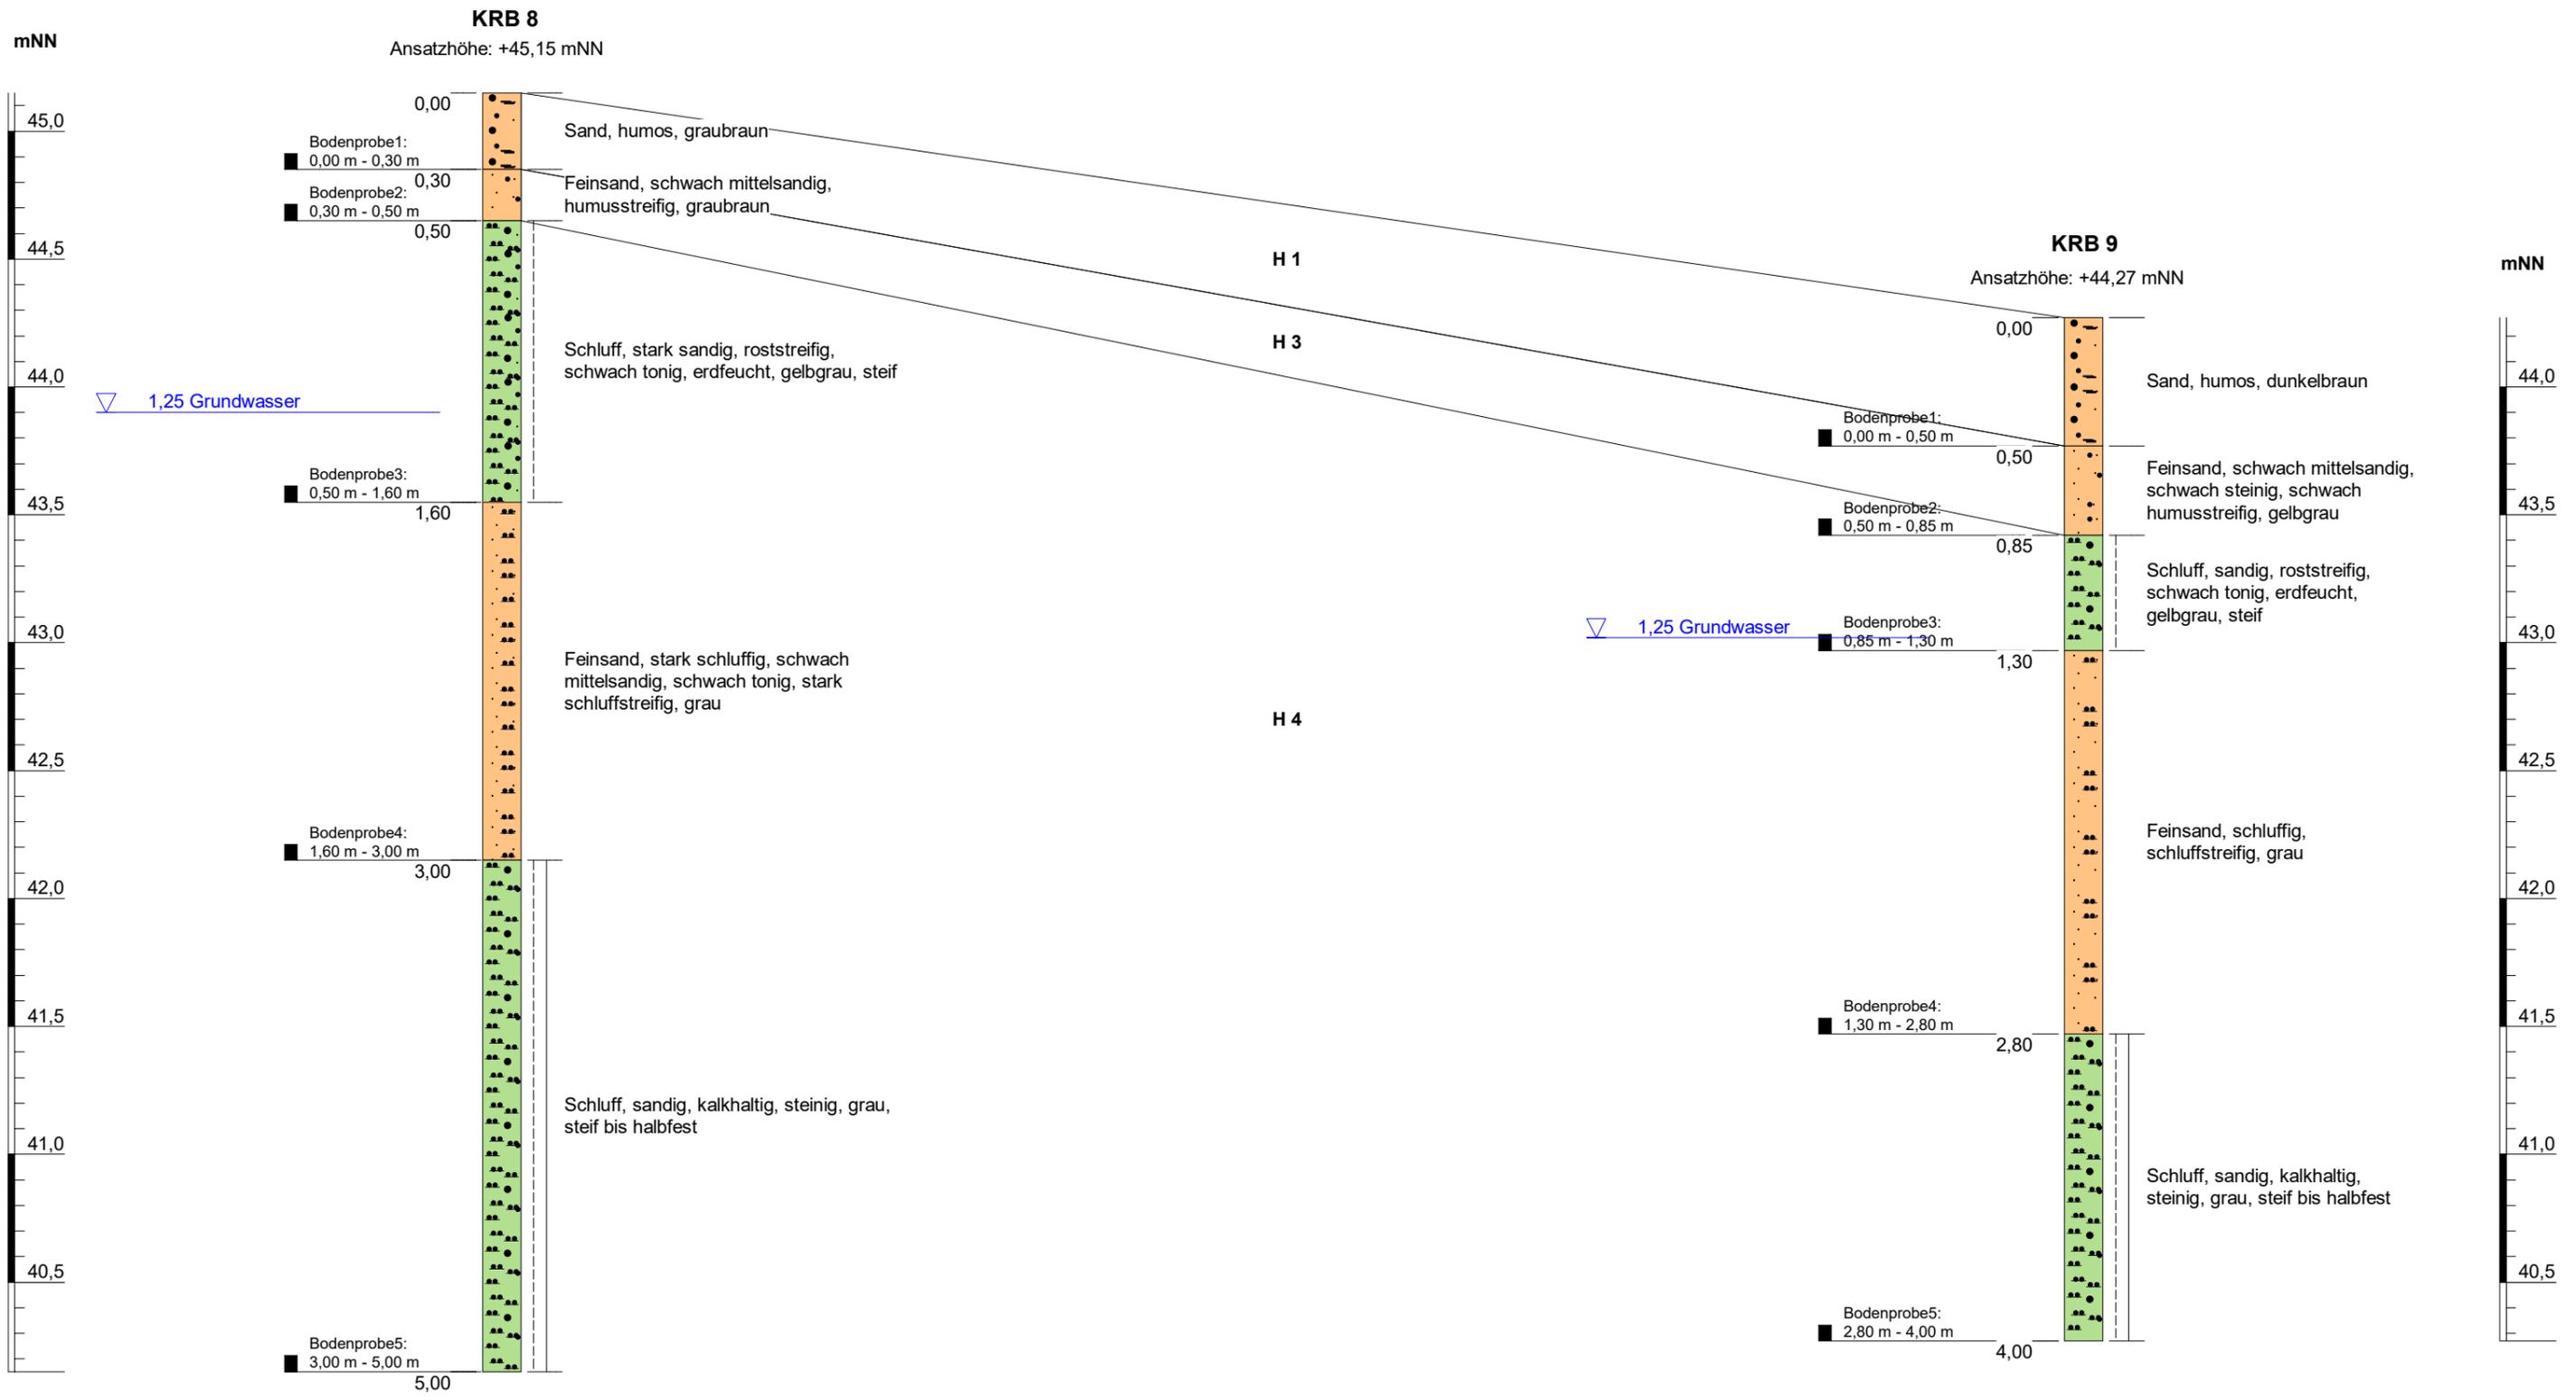
Schichtenschnitt II			
Projekt: Bodenuntersuchung Große Hündfeld in 48683 Ahaus			
- Baugrunduntersuchung -			
ausgeführt:	04. KW 2022	Vertikalmaßstab:	1 : 25
Bericht vom:	13.09.2023	Bearbeiter:	SH
		Projekt-Nr.:	222 049
		Anlage - Nr.:	B/2
DR. SCHLEICHER & PARTNER <small>INGENIEURGESSELLSCHAFT MBH</small>		48599 Gronau Düppelstraße 5	49808 Lingen An der Marienschule 46

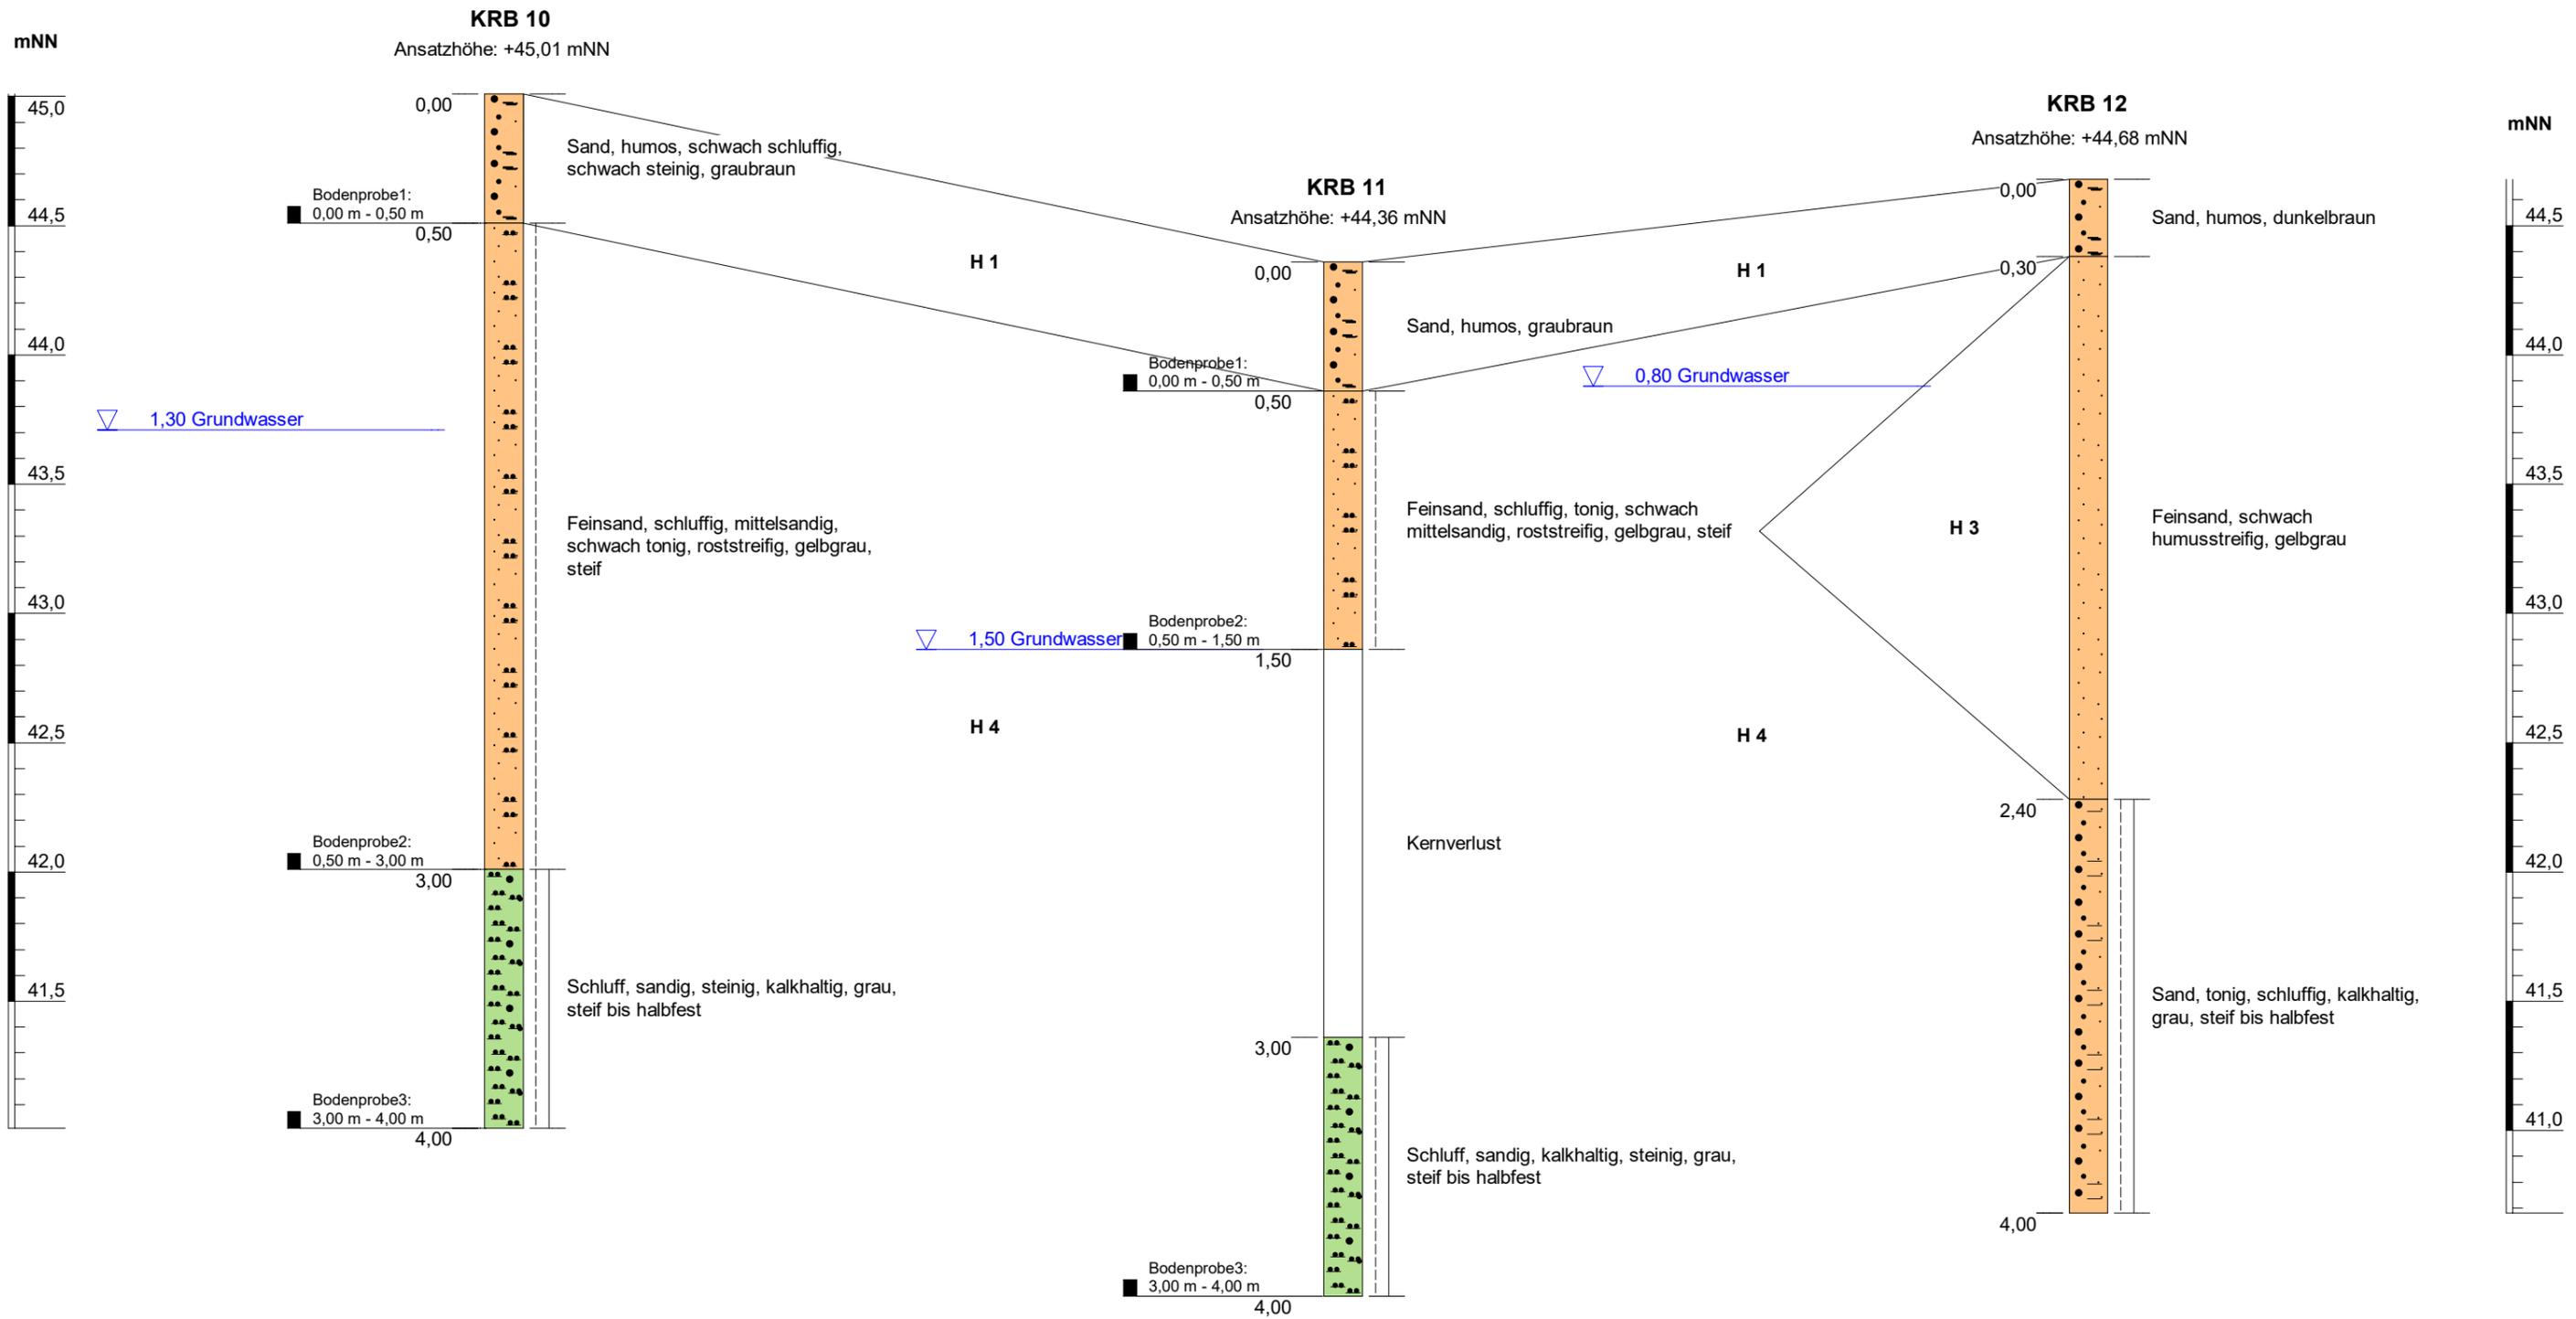
Schichtenschnitt III			
Projekt: Bodenuntersuchung Große Hündfeld in 48683 Ahaus - Baugrunduntersuchung -			
ausgeführt: 04. KW 2022	Vertikalmaßstab: 1 : 25	Bearbeiter: SH	Projekt-Nr.: 222 049
Bericht vom: 13.09.2023			Anlage - Nr.: B/3
DR. SCHLEICHER & PARTNER INGENIEURGESSELLSCHAFT MBH		48599 Gronau Düppelstraße 5	49808 Lingen An der Marienschule 46

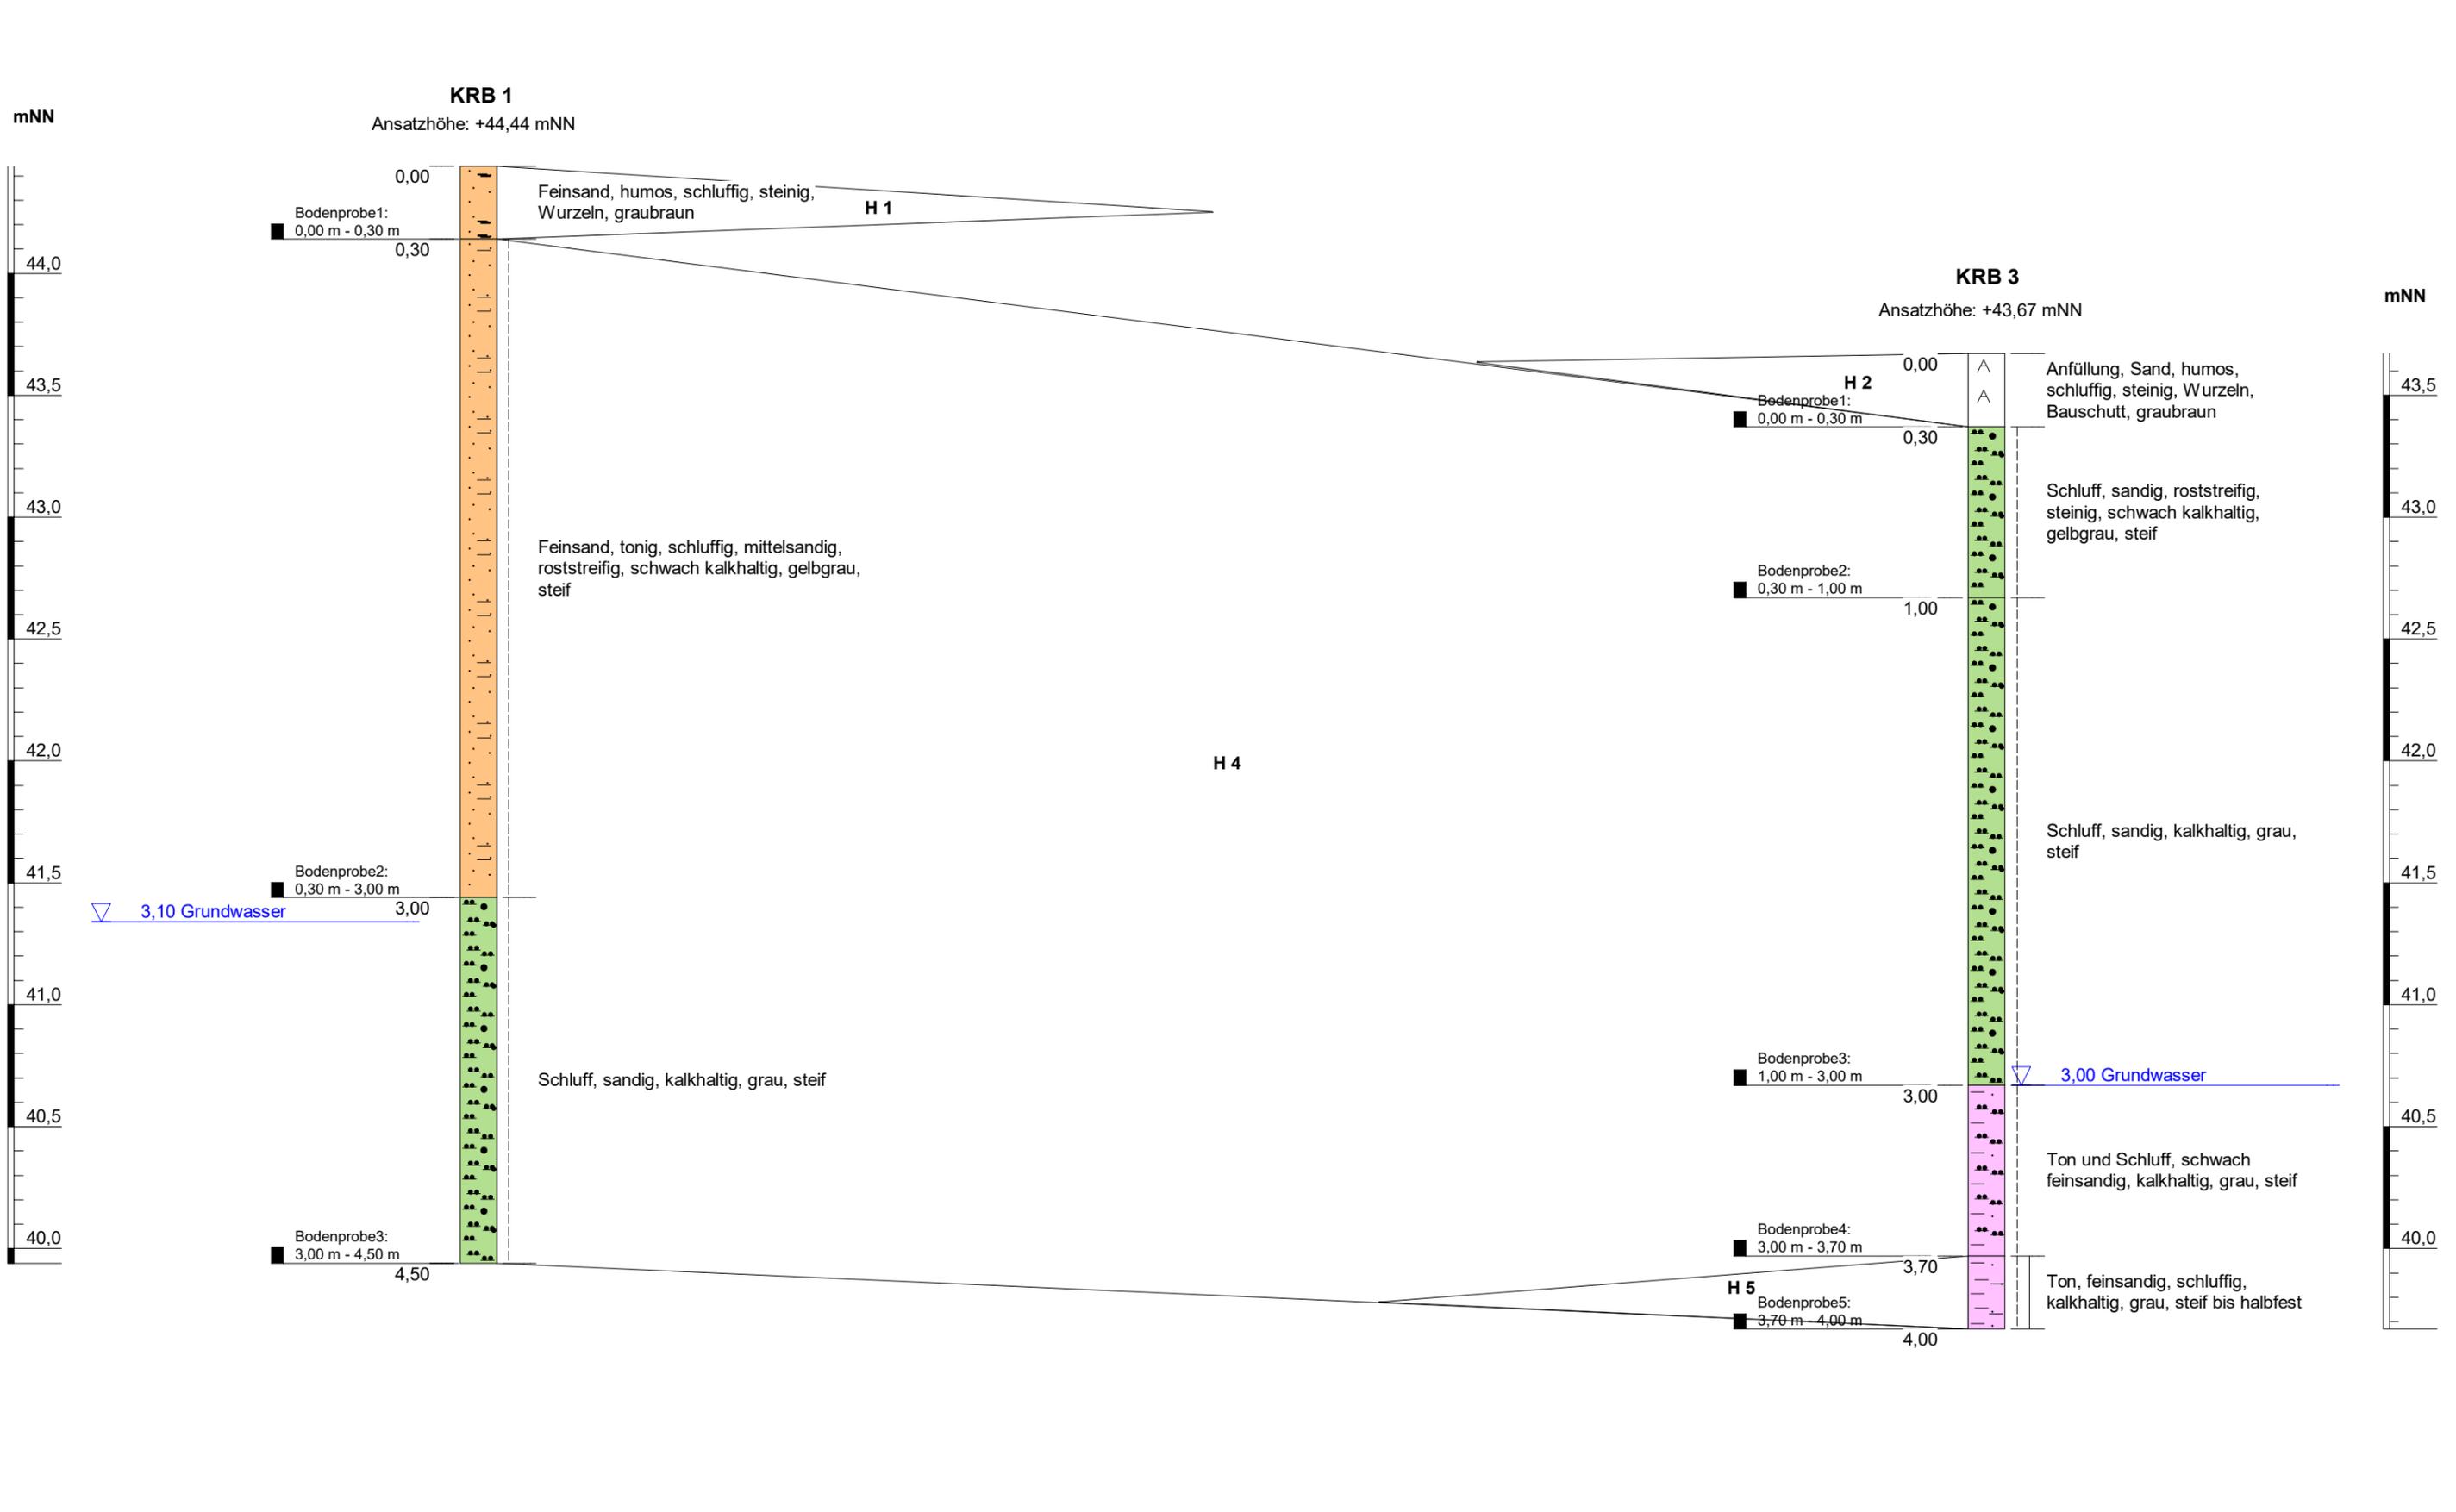
Schichtenschnitt IV			
Projekt: Bodenuntersuchung Große Hündfeld in 48683 Ahaus			
- Baugrunduntersuchung -			
ausgeführt:	43. KW 2022	Vertikalmaßstab:	1 : 25
Bericht vom:	13.09.2023	Bearbeiter:	Projekt-Nr.: 222 049
		Str	Anlage - Nr.: B/4
DR. SCHLEICHER & PARTNER INGENIEURGESSELLSCHAFT MBH		48599 Gronau Düppelstraße 5	49808 Lingen An der Marienschule 46

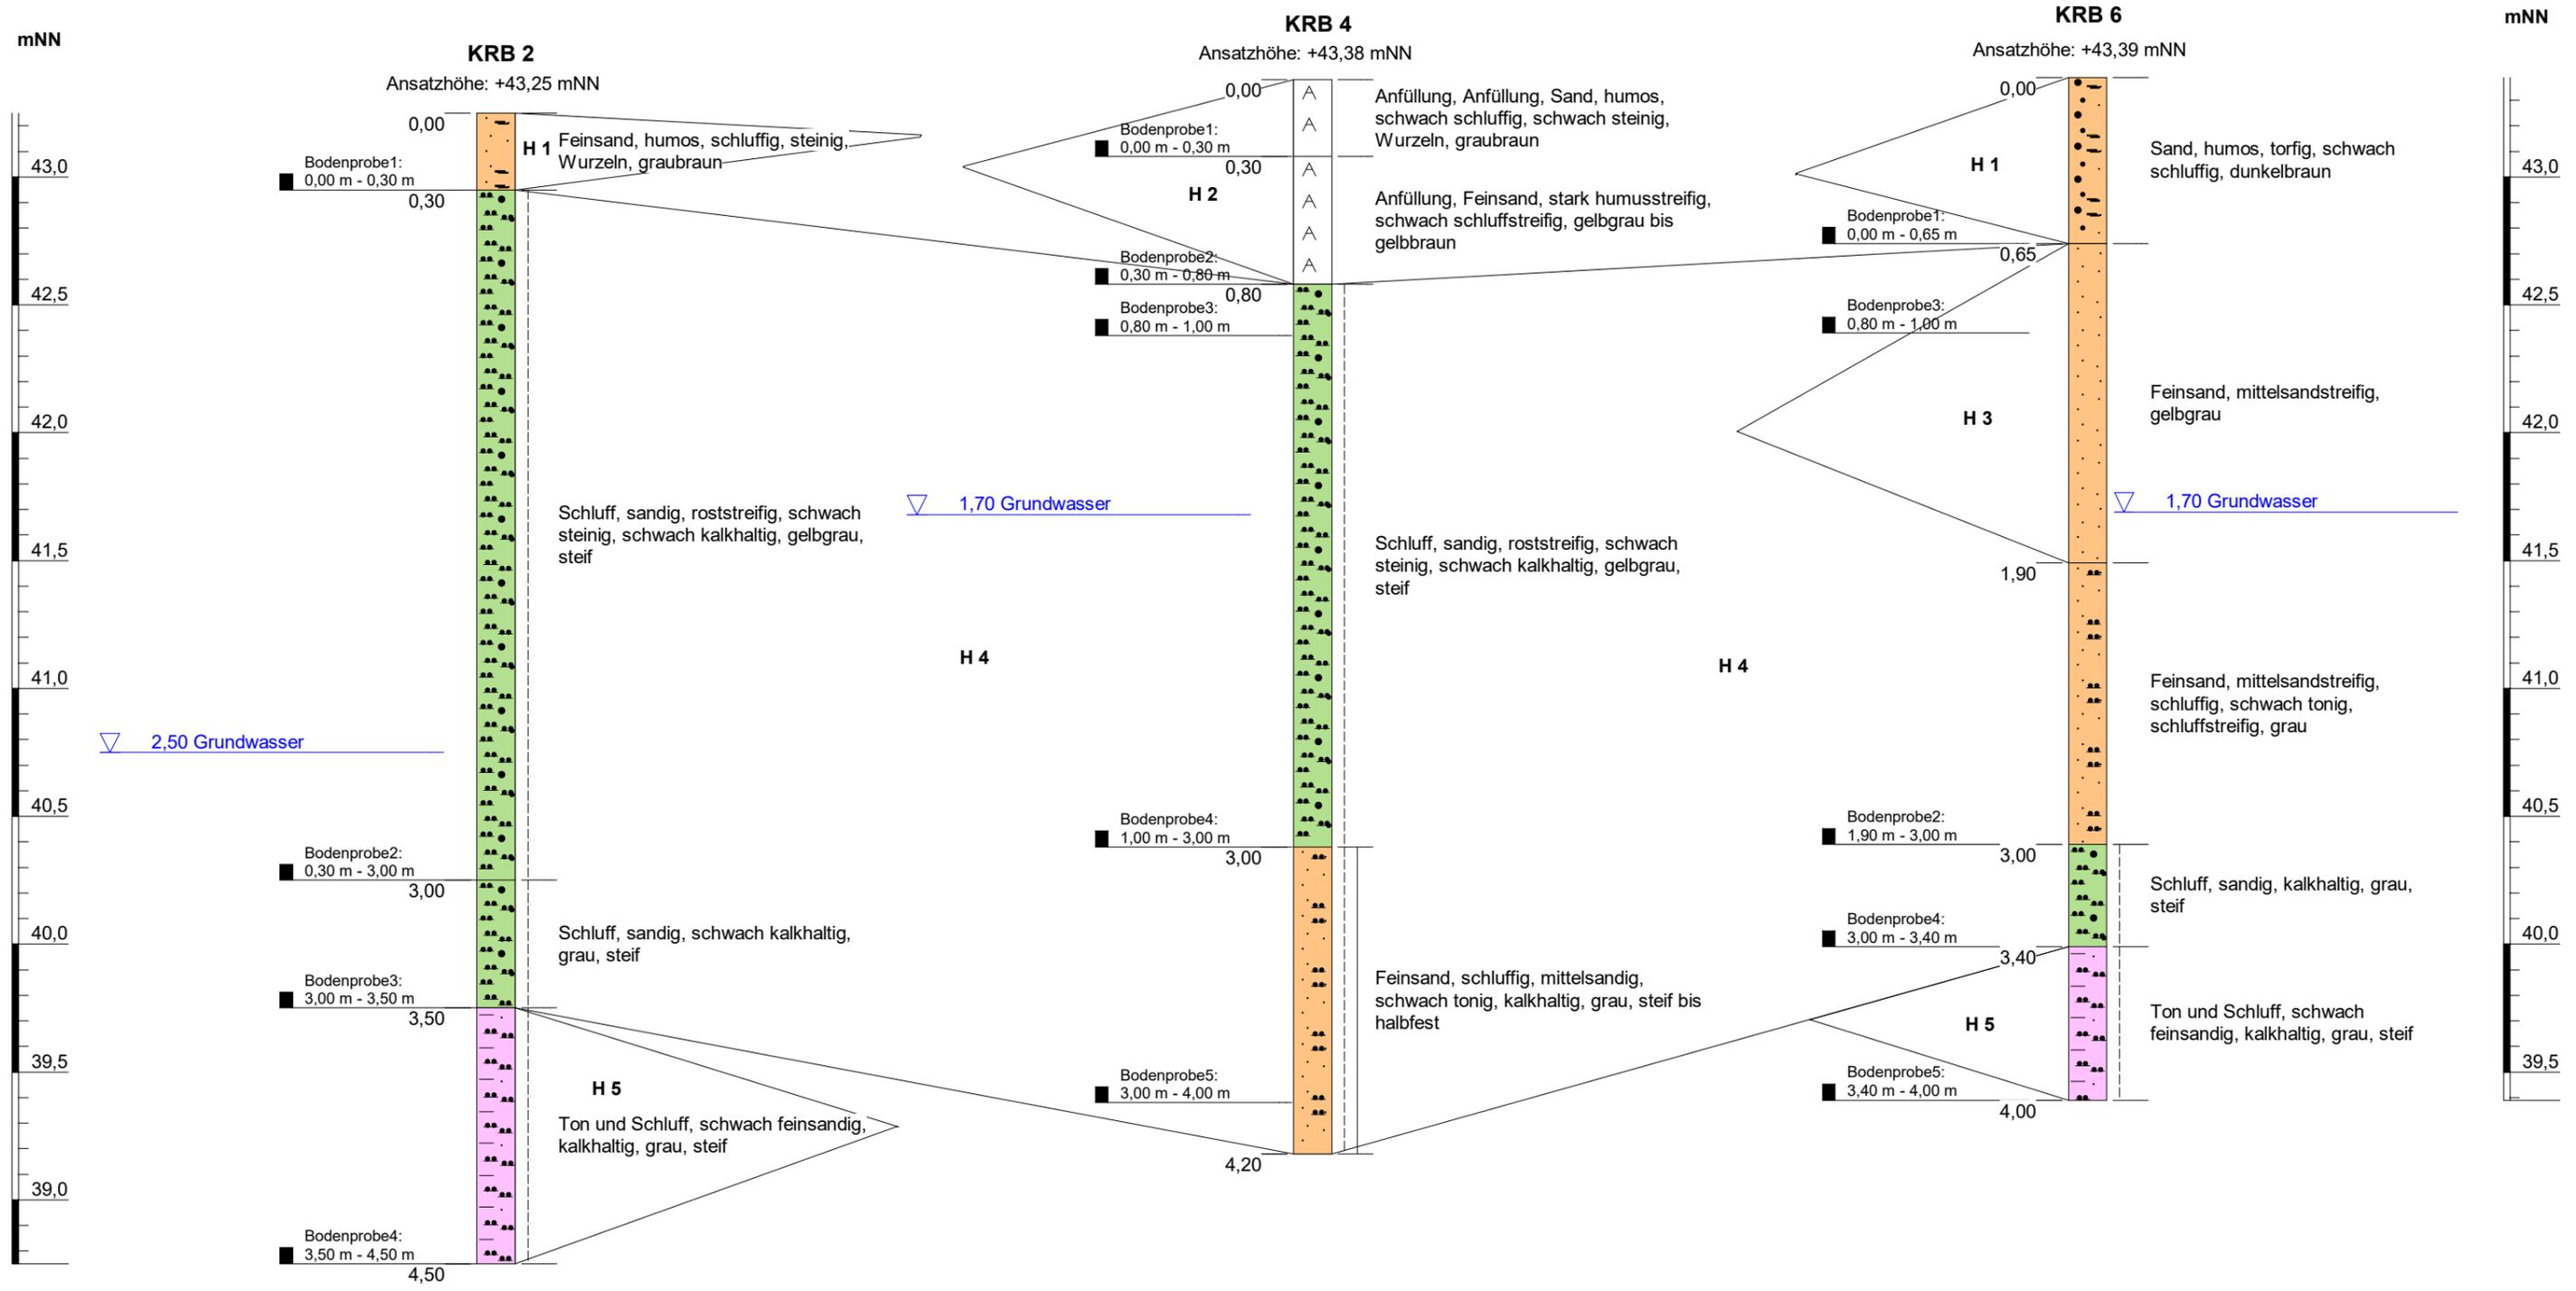
Schichtenschnitt V			
Projekt: Bodenuntersuchung Große Hündfeld in 48683 Ahaus - Baugrunduntersuchung -			
ausgeführt: 43. KW 2022	Vertikalmaßstab: 1 : 25	Bearbeiter: Str	Projekt-Nr.: 222 049
Bericht vom: 13.09.2023			Anlage - Nr.: B/5
DR. SCHLEICHER & PARTNER INGENIEURGESSELLSCHAFT MBH		48599 Gronau Düppelstraße 5	49808 Lingen An der Marienschule 46

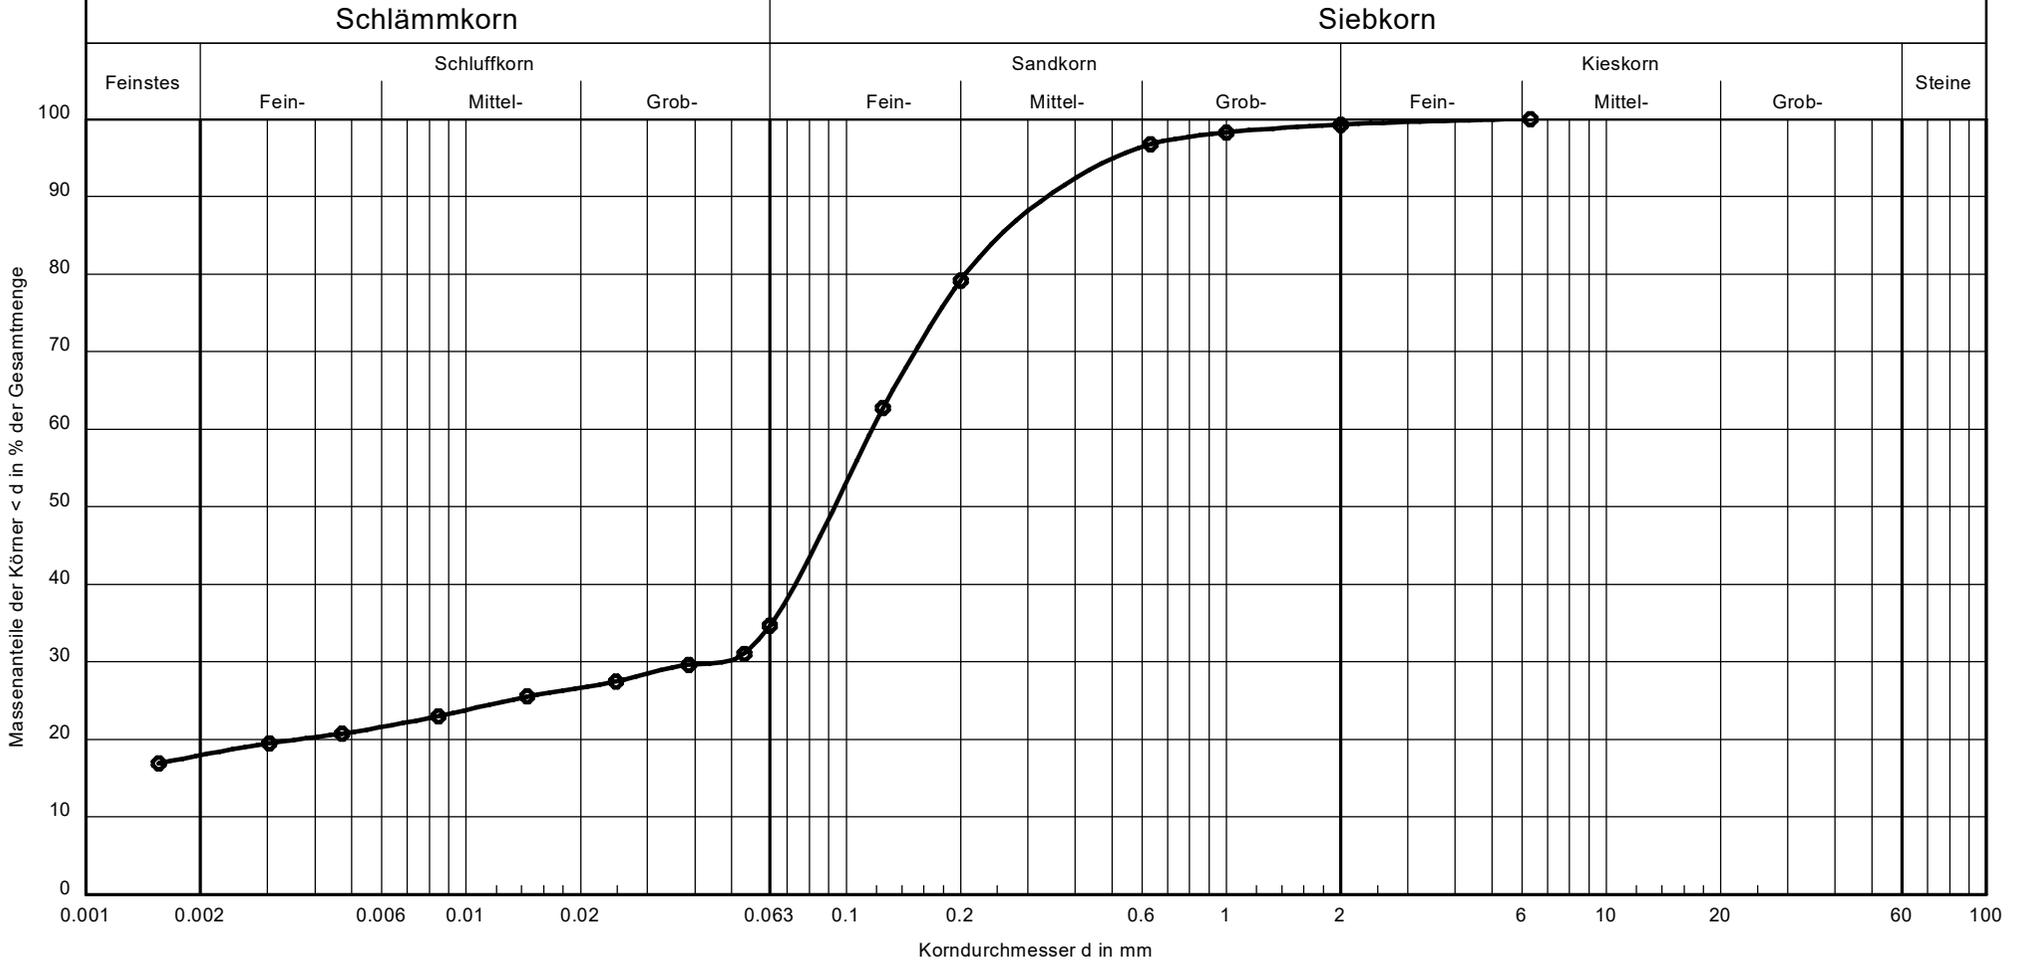
Entnahmestelle:	KRB 1
Tiefe:	0,30 - 3,00 m
Bodenart:	Feinsand, tonig, schluffig, mittelsandig
U /Cc	-/-
Durchlässigkeit k [m/s]:	-
ermittelt nach	k nach Hazen

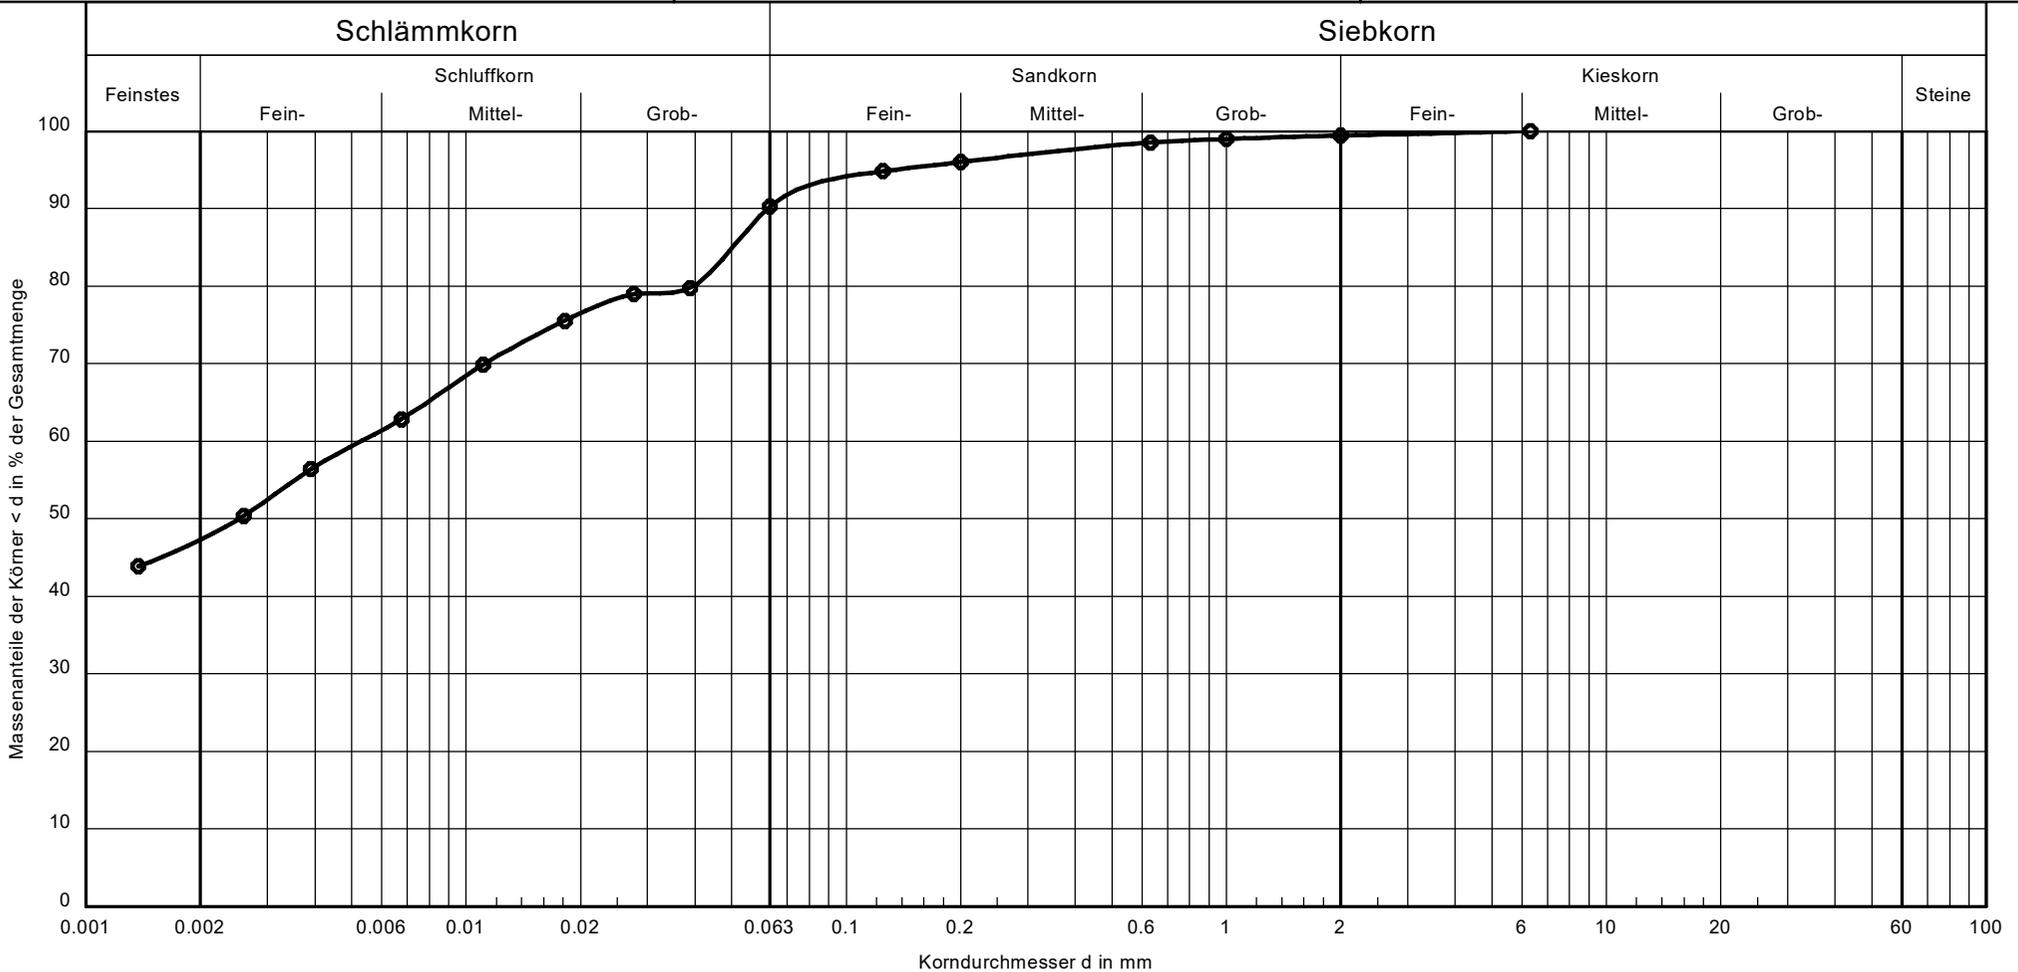
Entnahmestelle:	KRB 2	Bemerkungen: U = Ungleichförmigkeitsgrad Cc = Krümmungszahl	Bericht: 13.09.2023 Anlage: C/2
Tiefe:	3,50 - 4,50 m		
Bodenart:	Ton + Schluff, schwach feinsandig		
U /Cc	-/-		
Durchlässigkeit k [m/s]:	-		
ermittelt nach	k nach Hazen
