1	Hofer & Pautz GbR (2020): Machbarkeitsstudie zur Beurteilung des Wiedervernässungs-Potentials des NSG Hündfelder Moor, Kreis Borken – Moorhydrologisches Gutachten.....	1
2	Kinkele, J. (2023a): Untersuchungen zum Vorkommen des Moorfrosches (<i>Rana arvalis</i>) für ein zukünftiges Bestandsmonitoring im Rahmen des LIFE22 CrossBorderBog-Projektes der EU in den Mooregebieten Aamsveen (Provincie Overijssel) und Hündfelder Moor (Kreis Borken).....	27
3	Kinkele, J. (2023b): Untersuchungen zum Vorkommen der Wasserfrösche (<i>Pelophylax esculentus</i> -Komplex) für ein zukünftiges Bestandsmonitoring im Rahmen des LIFE22 CrossBorderBog-Projektes der EU in den Mooregebieten Aamsveen (Provincie Overijssel) und Hündfelder Moor (Kreis Borken).....	43
4	Olthoff, M. (2023): Baseline-Monitoring ausgewählter Libellenarten im grenzübergreifenden Mooregebiet Hündfelder Moor – Aamsveen (D, NL).....	75
5	Schleicher, Dr. & Partner (2020): Sondierung entlang einer geplanten Dichtwand am Rand des Hündfelder Moores in 48599 Gronau – Baugrunduntersuchung.....	102

6	Schleicher, Dr. & Partner (2023): Bodenuntersuchung Große Hündfeld in 48683 Ahaus – Bodenuntersuchung.....	119
7	Schwartz M., Auth, I. und Sch

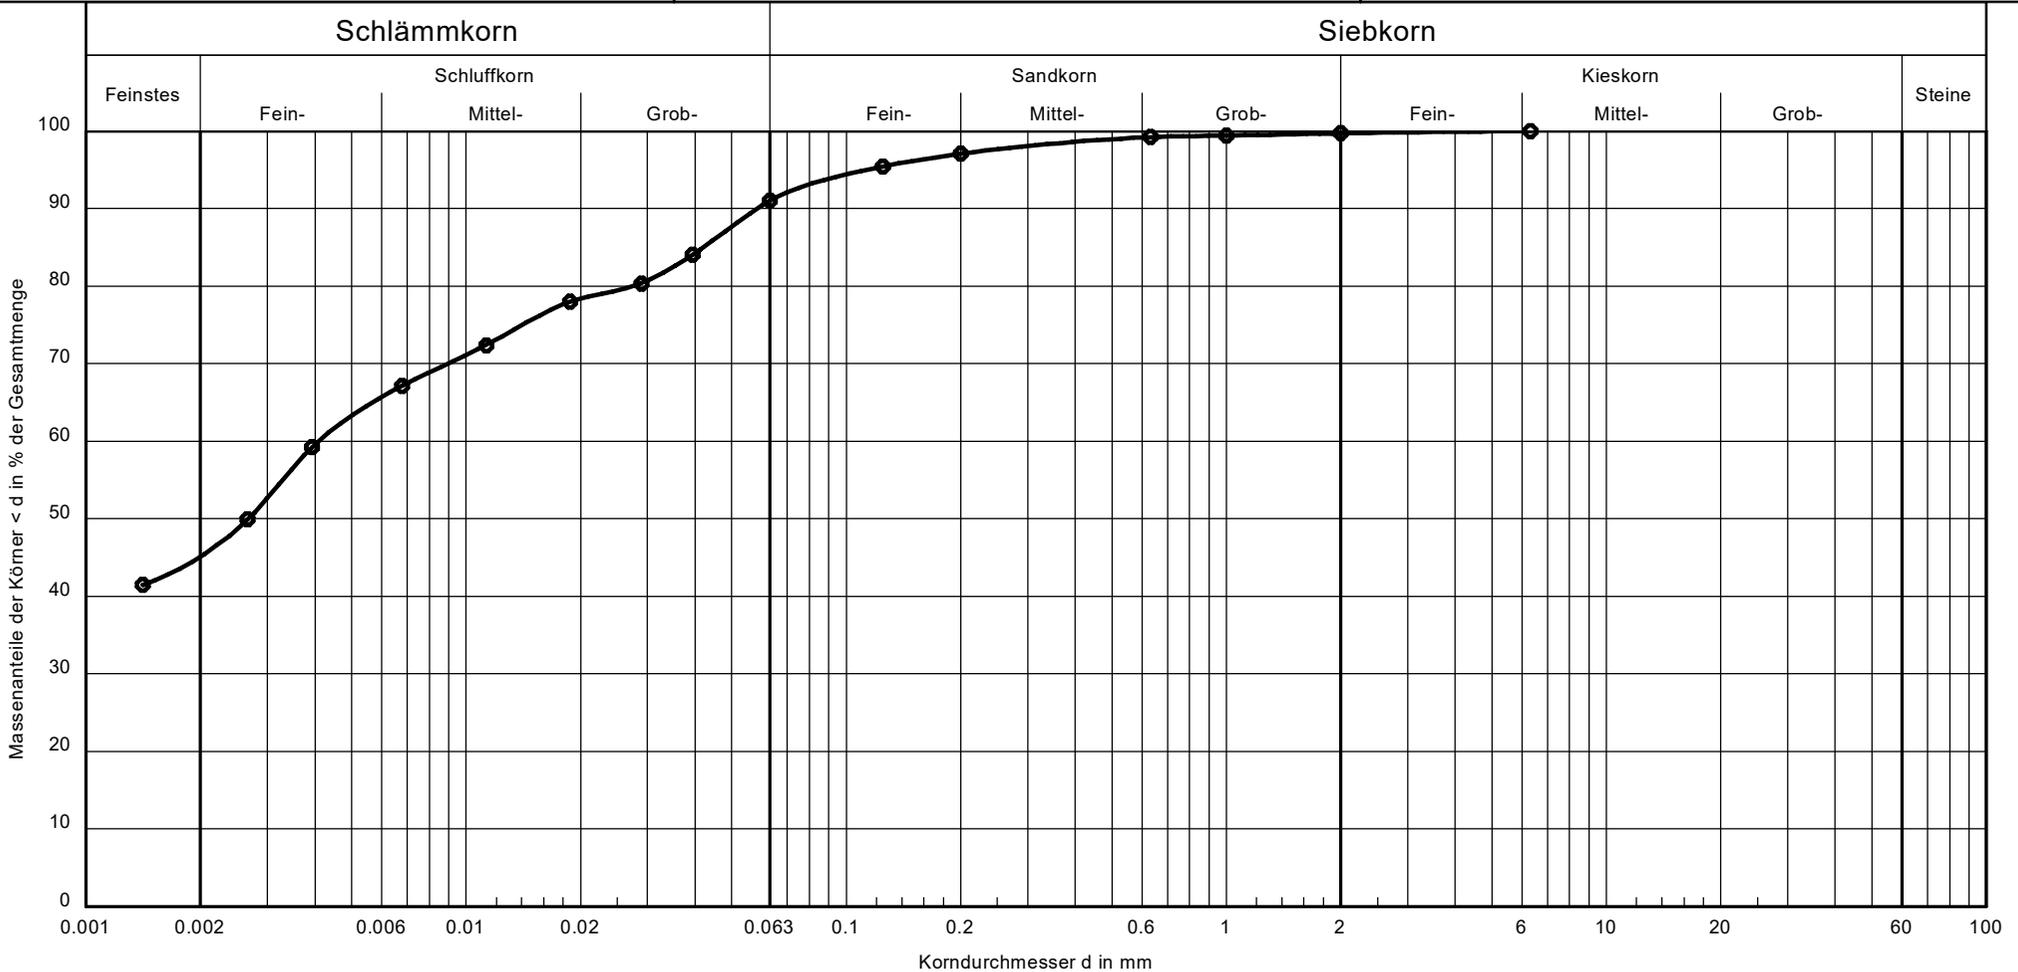
Entnahmestelle:	KRB 3
Tiefe:	3,70 - 4,00 m
Bodenart:	Ton + Schluff, schwach feinsandig
U /Cc	-/-
Durchlässigkeit k [m/s]:	-
ermittelt nach	k nach Hazen

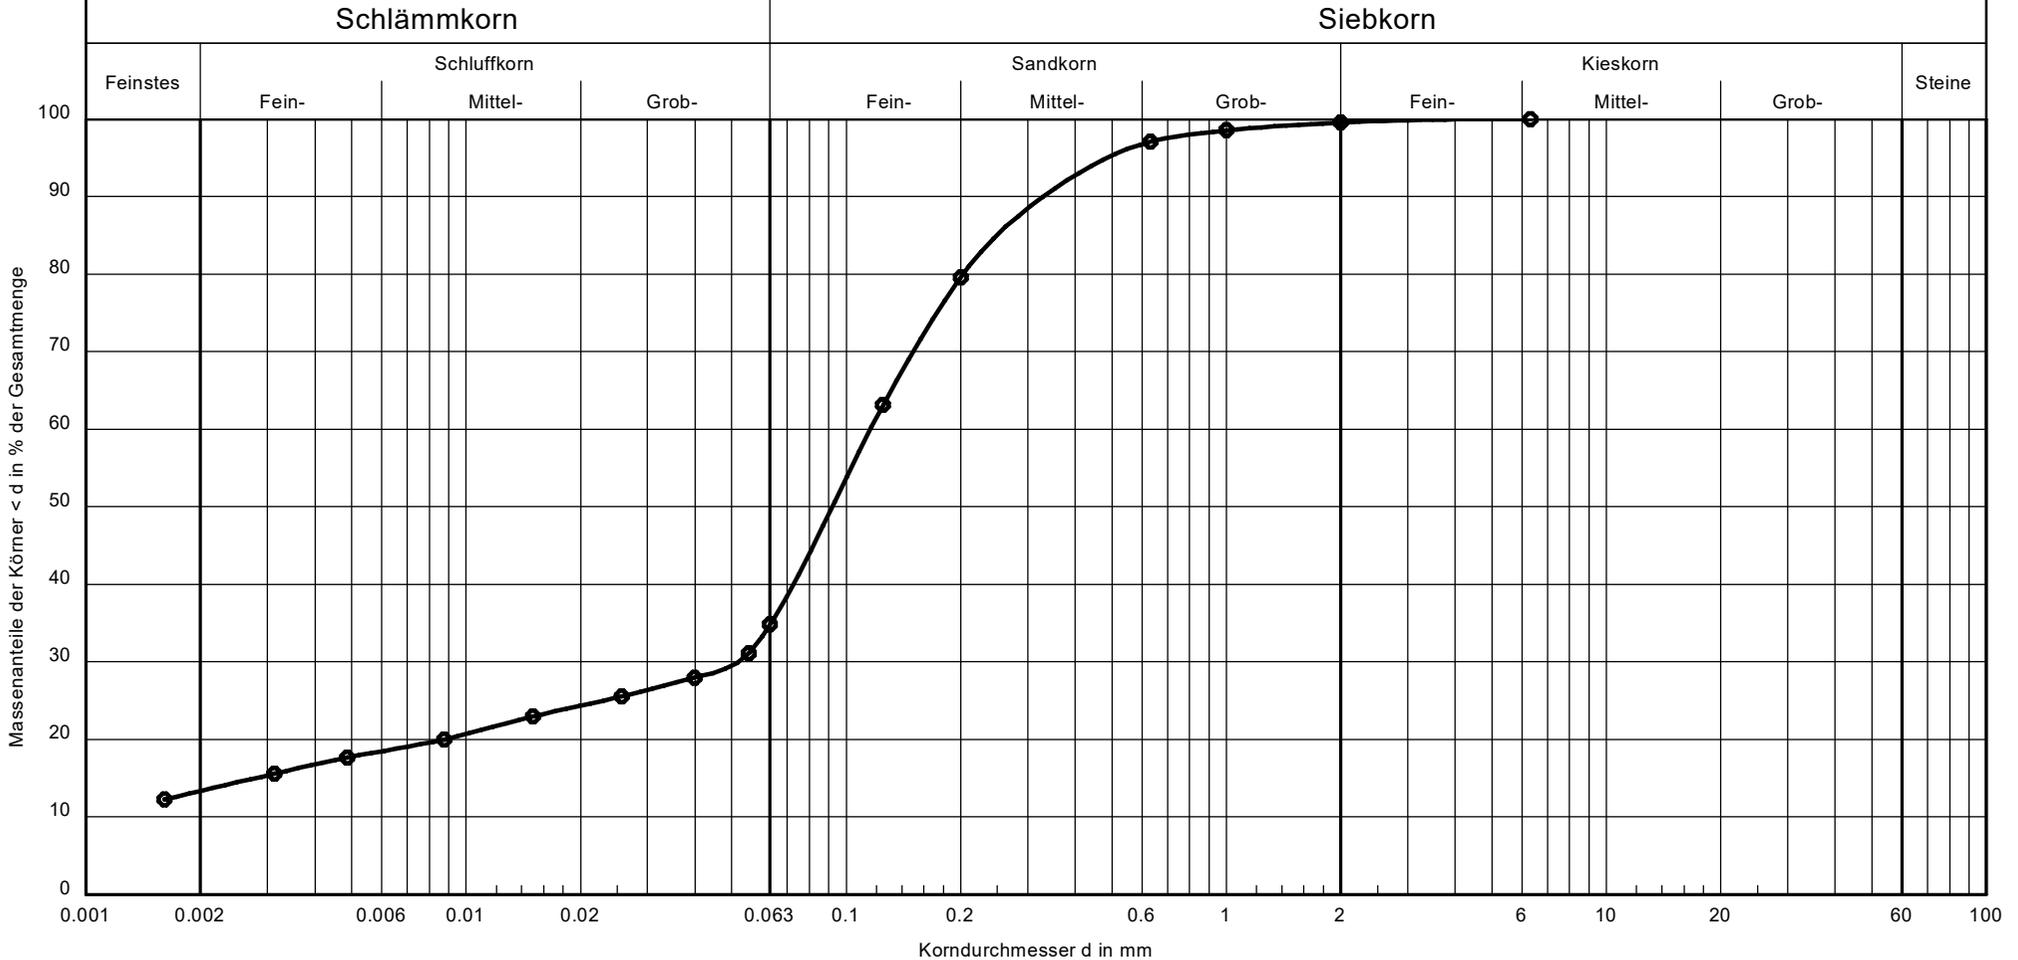
Entnahmestelle:	KRB 4
Tiefe:	3,00 - 4,20 m
Bodenart:	Feinsand, schluffig, mittelsandig, schwach tonig
U /Cc	-/-
Durchlässigkeit k [m/s]:	-
ermittelt nach	k nach Hazen

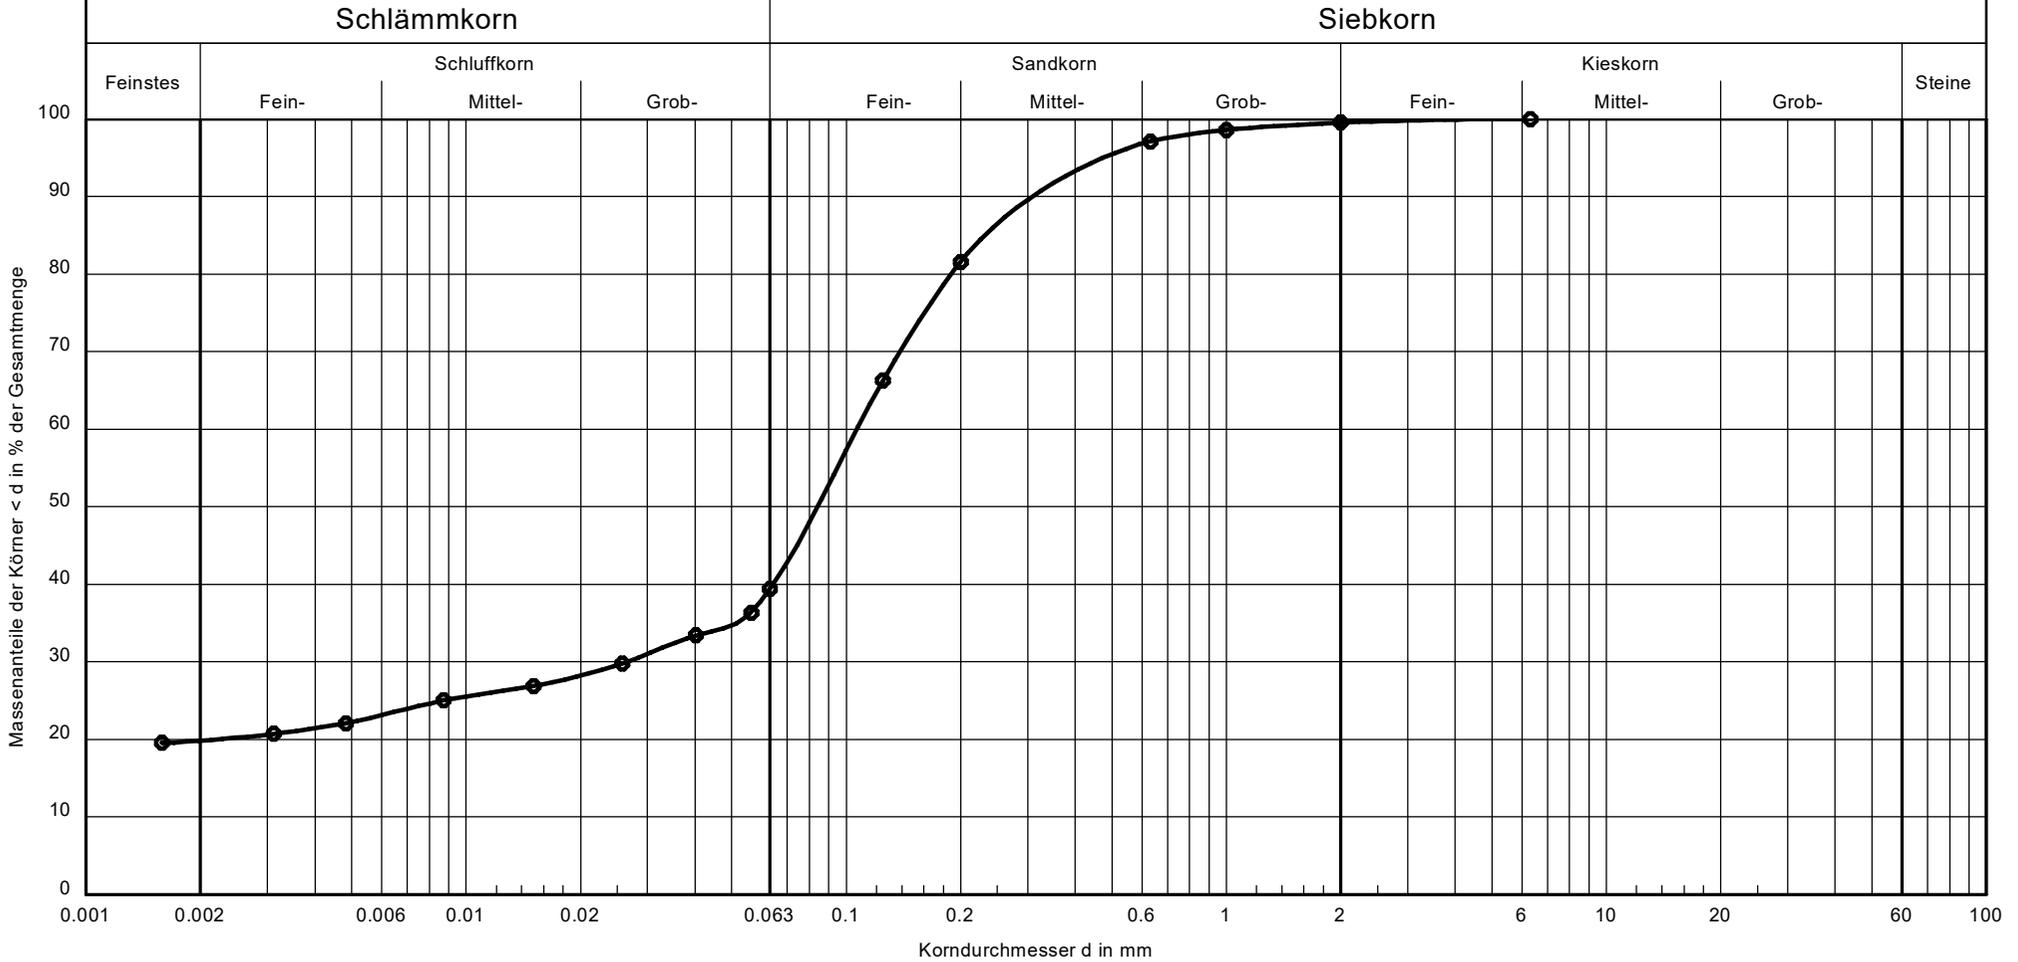
Entnahmestelle:	KRB 5
Tiefe:	1,50 m - 4,00 m
Bodenart:	Feinsand, tonig, schluffig, mittelsandig
U /Cc	-/-
Durchlässigkeit k [m/s]:	-
ermittelt nach	k nach Hazen

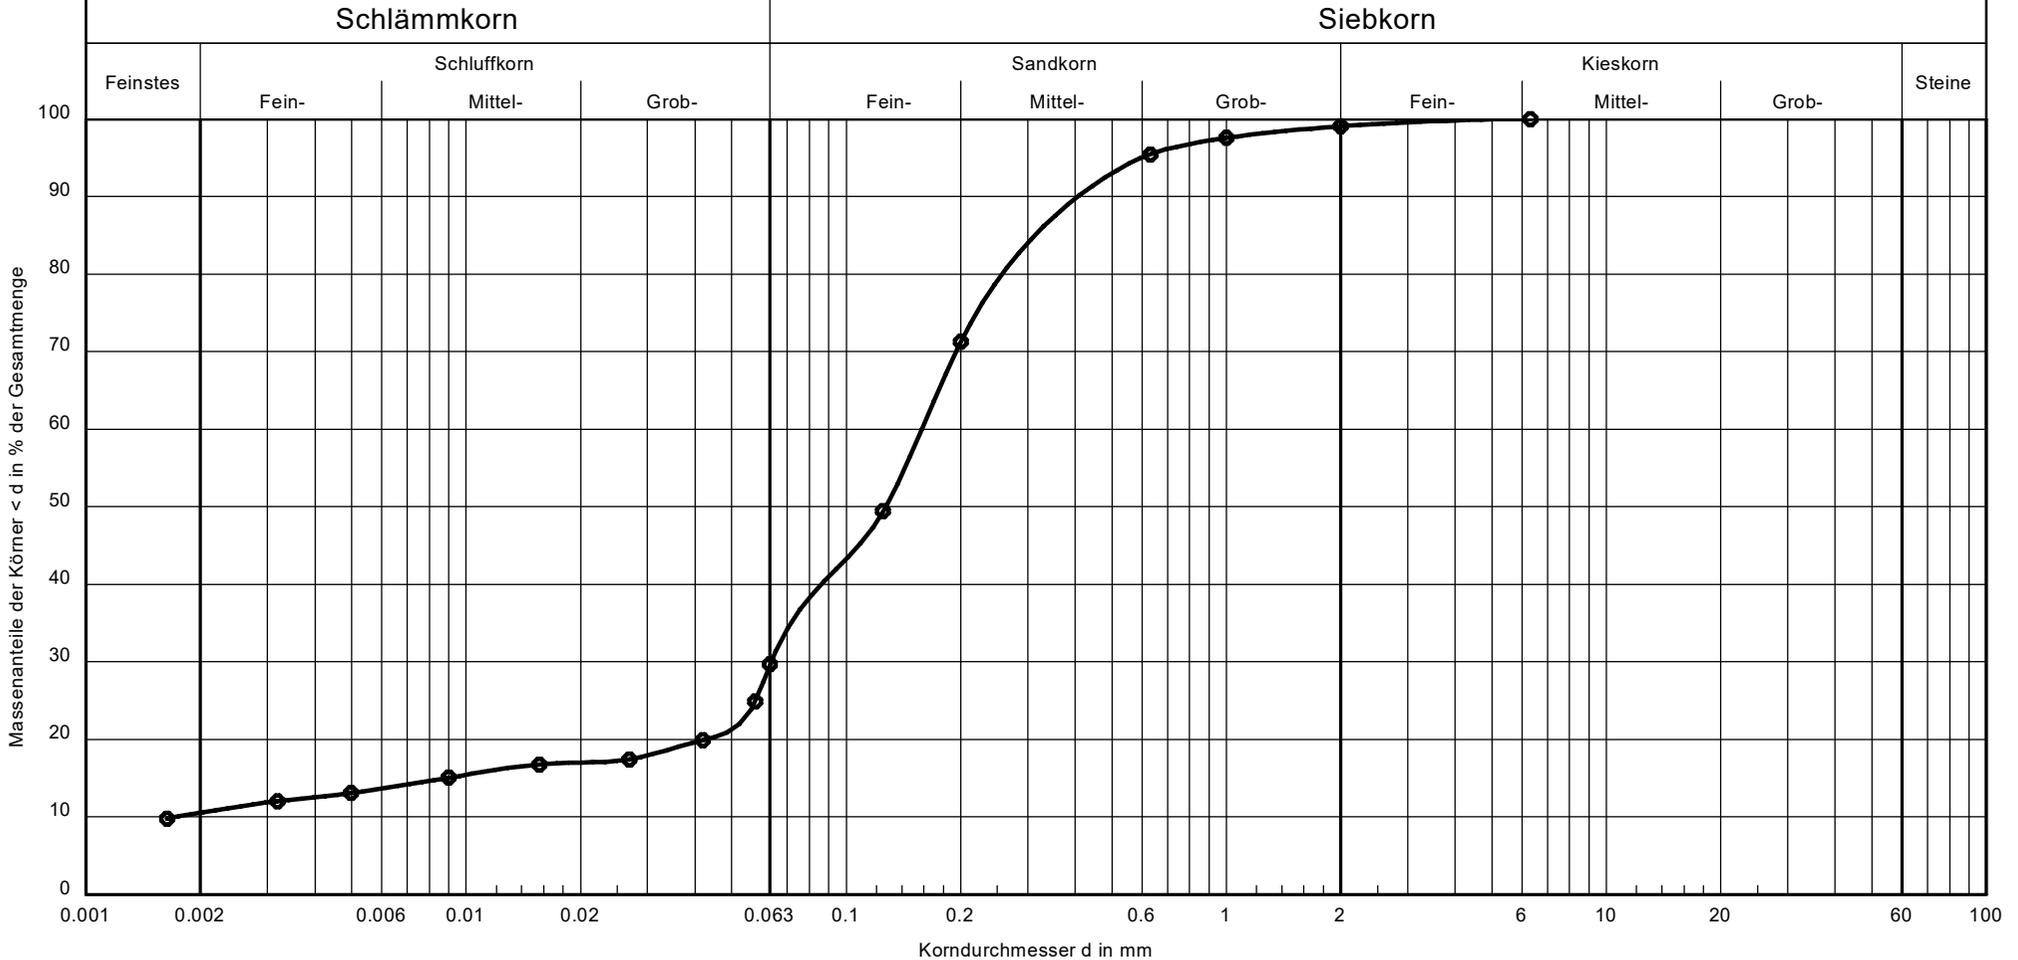
Entnahmestelle:	KRB 6
Tiefe:	1,90 - 3,00 m
Bodenart:	Feinsand, schluffig, mittelsandig, schwach tonig
U /Cc	91.0/14.7
Durchlässigkeit k [m/s]:	-
ermittelt nach	k nach Hazen

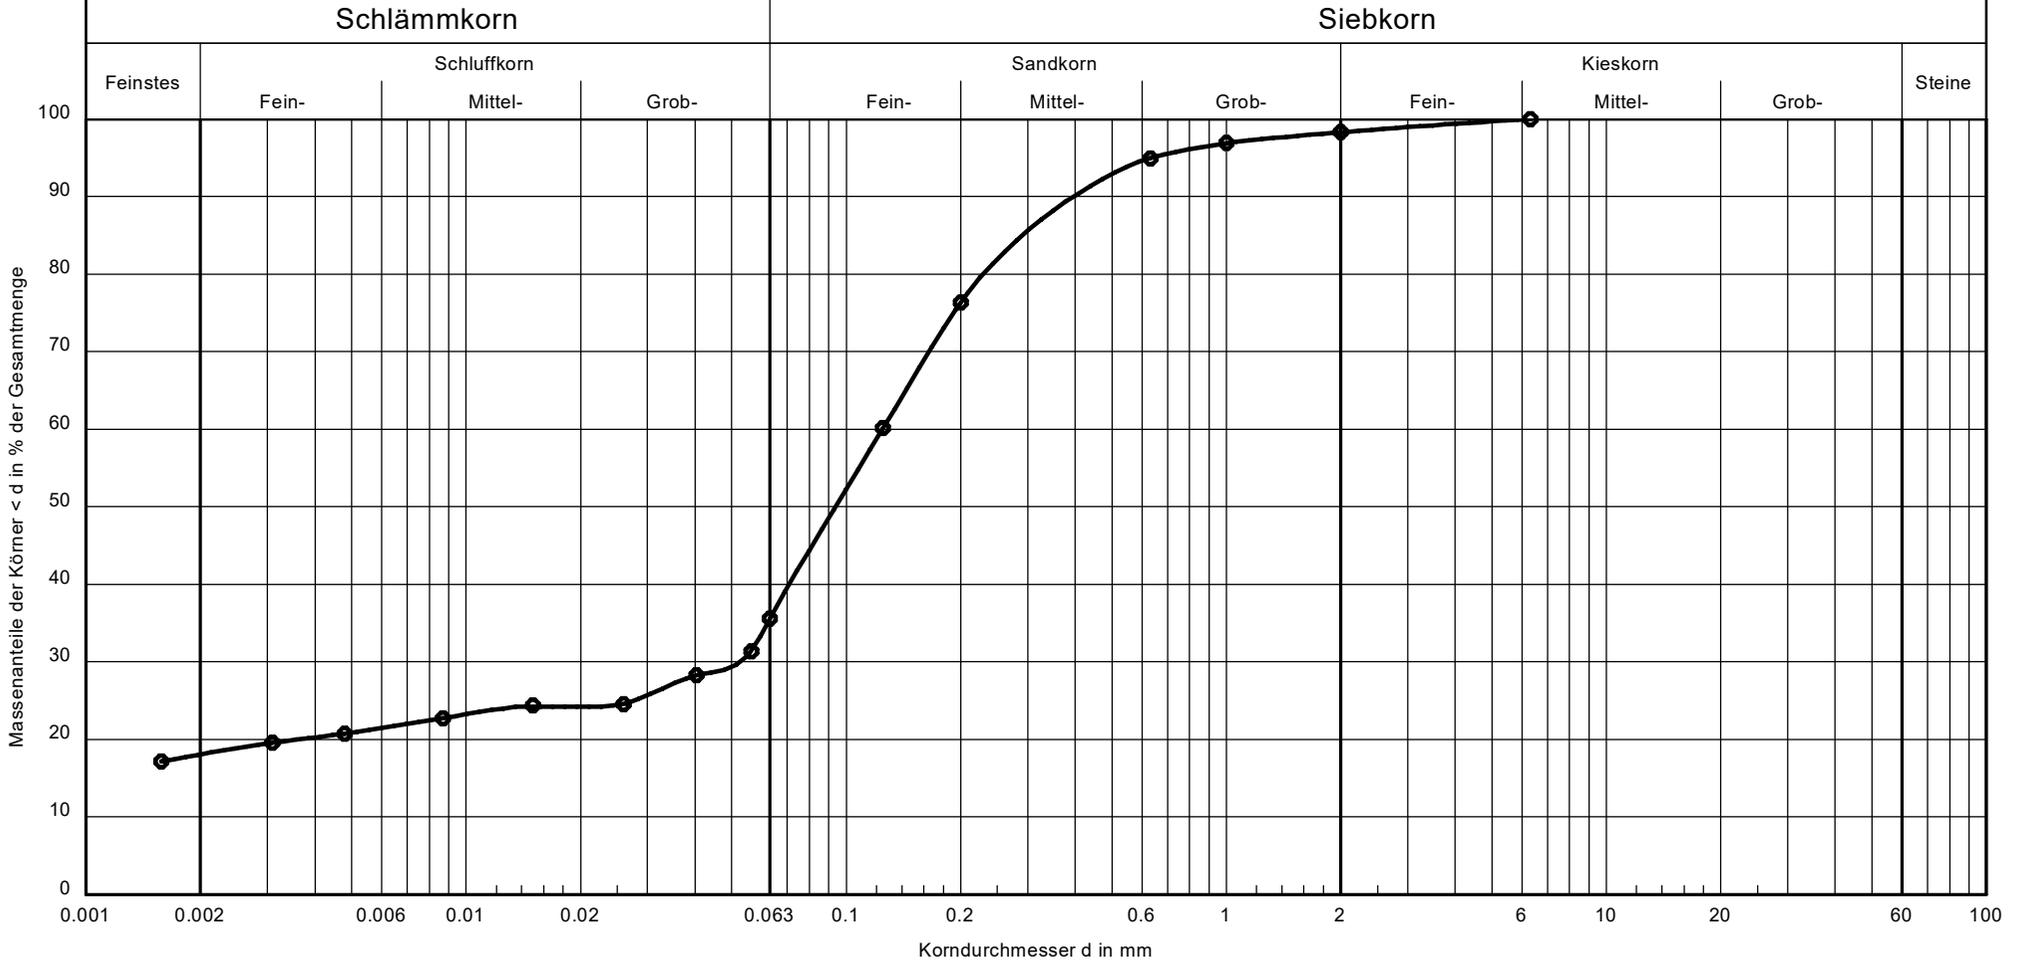
Entnahmestelle:	KRB 7
Tiefe:	0,50 m - 1,00 m
Bodenart:	Feinsand, mittelsandig, schluffig, schwach tonig
U /Cc	-/-
Durchlässigkeit k [m/s]:	-
ermittelt nach	k nach Hazen

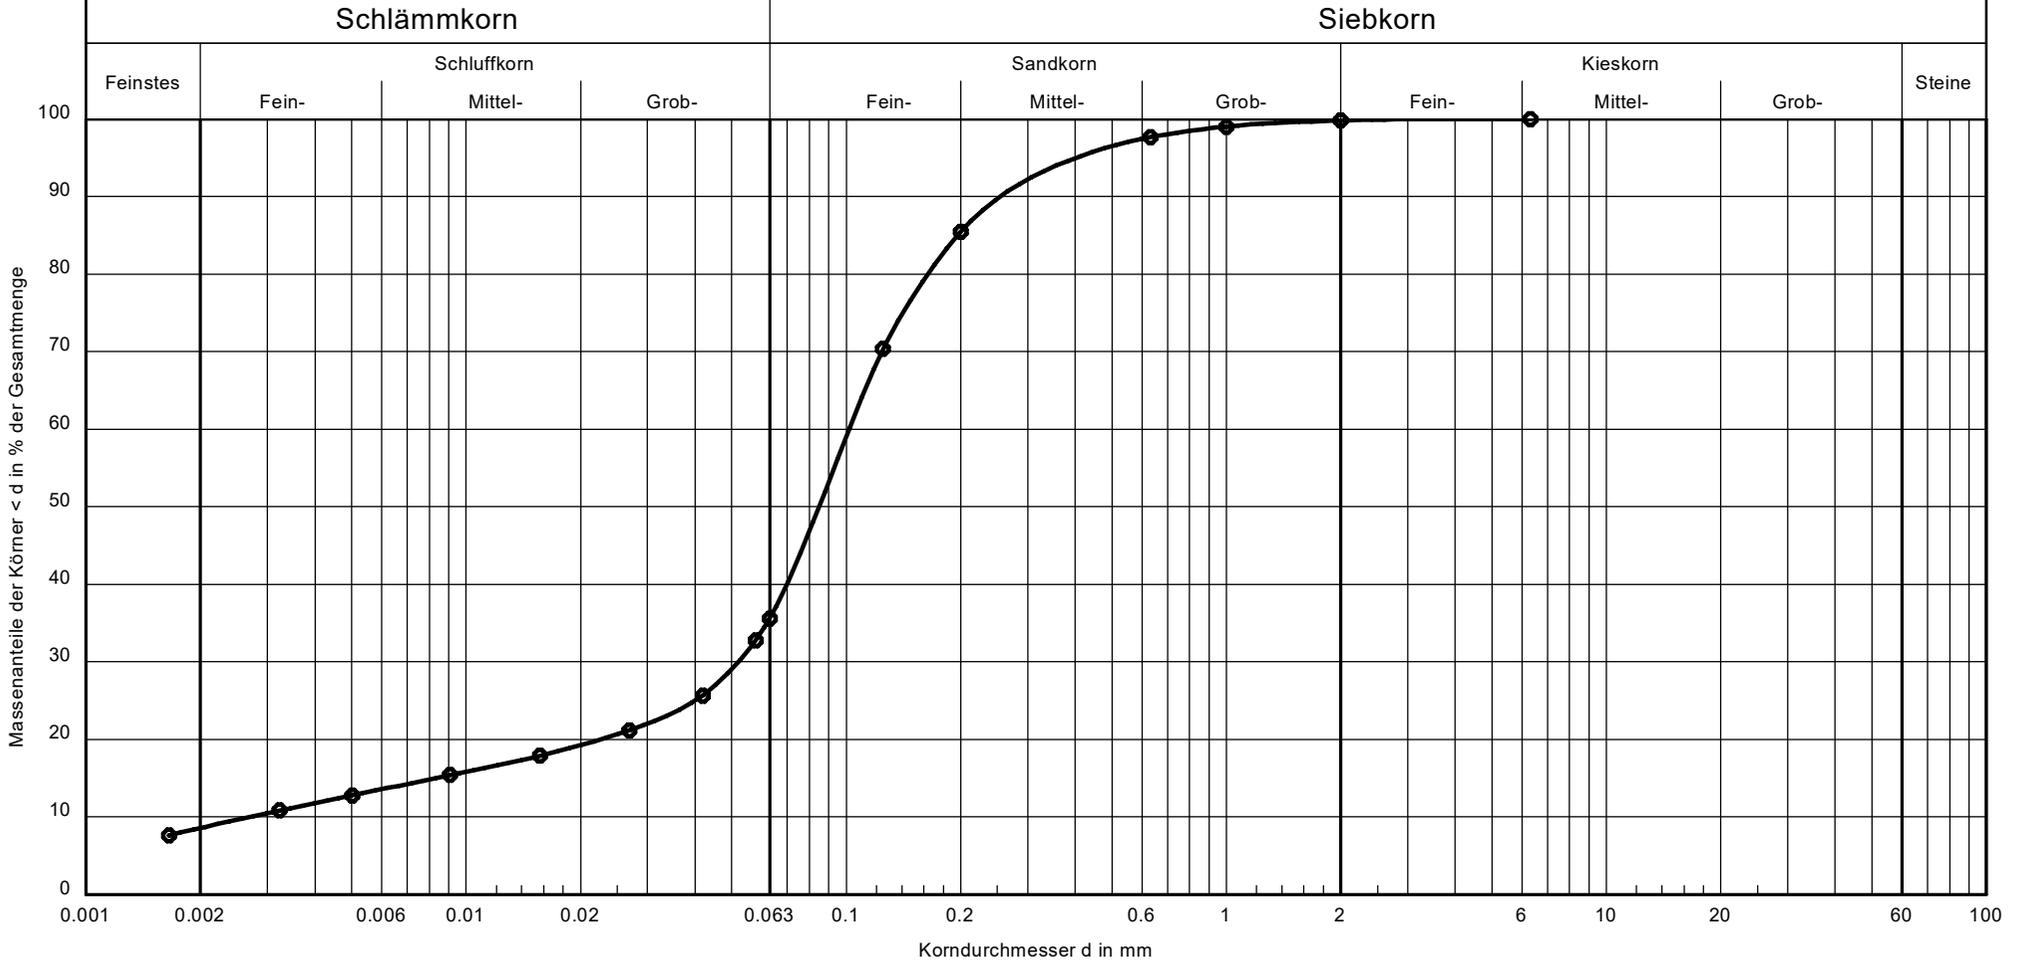
Entnahmestelle:	KRB 8
Tiefe:	1,60 m - 3,00 m
Bodenart:	Feinsand, stark schluffig, schwach mittelsandig, schwach tonig
U /Cc	37.7/9.9
Durchlässigkeit k [m/s]:	-
ermittelt nach	k nach Hazen

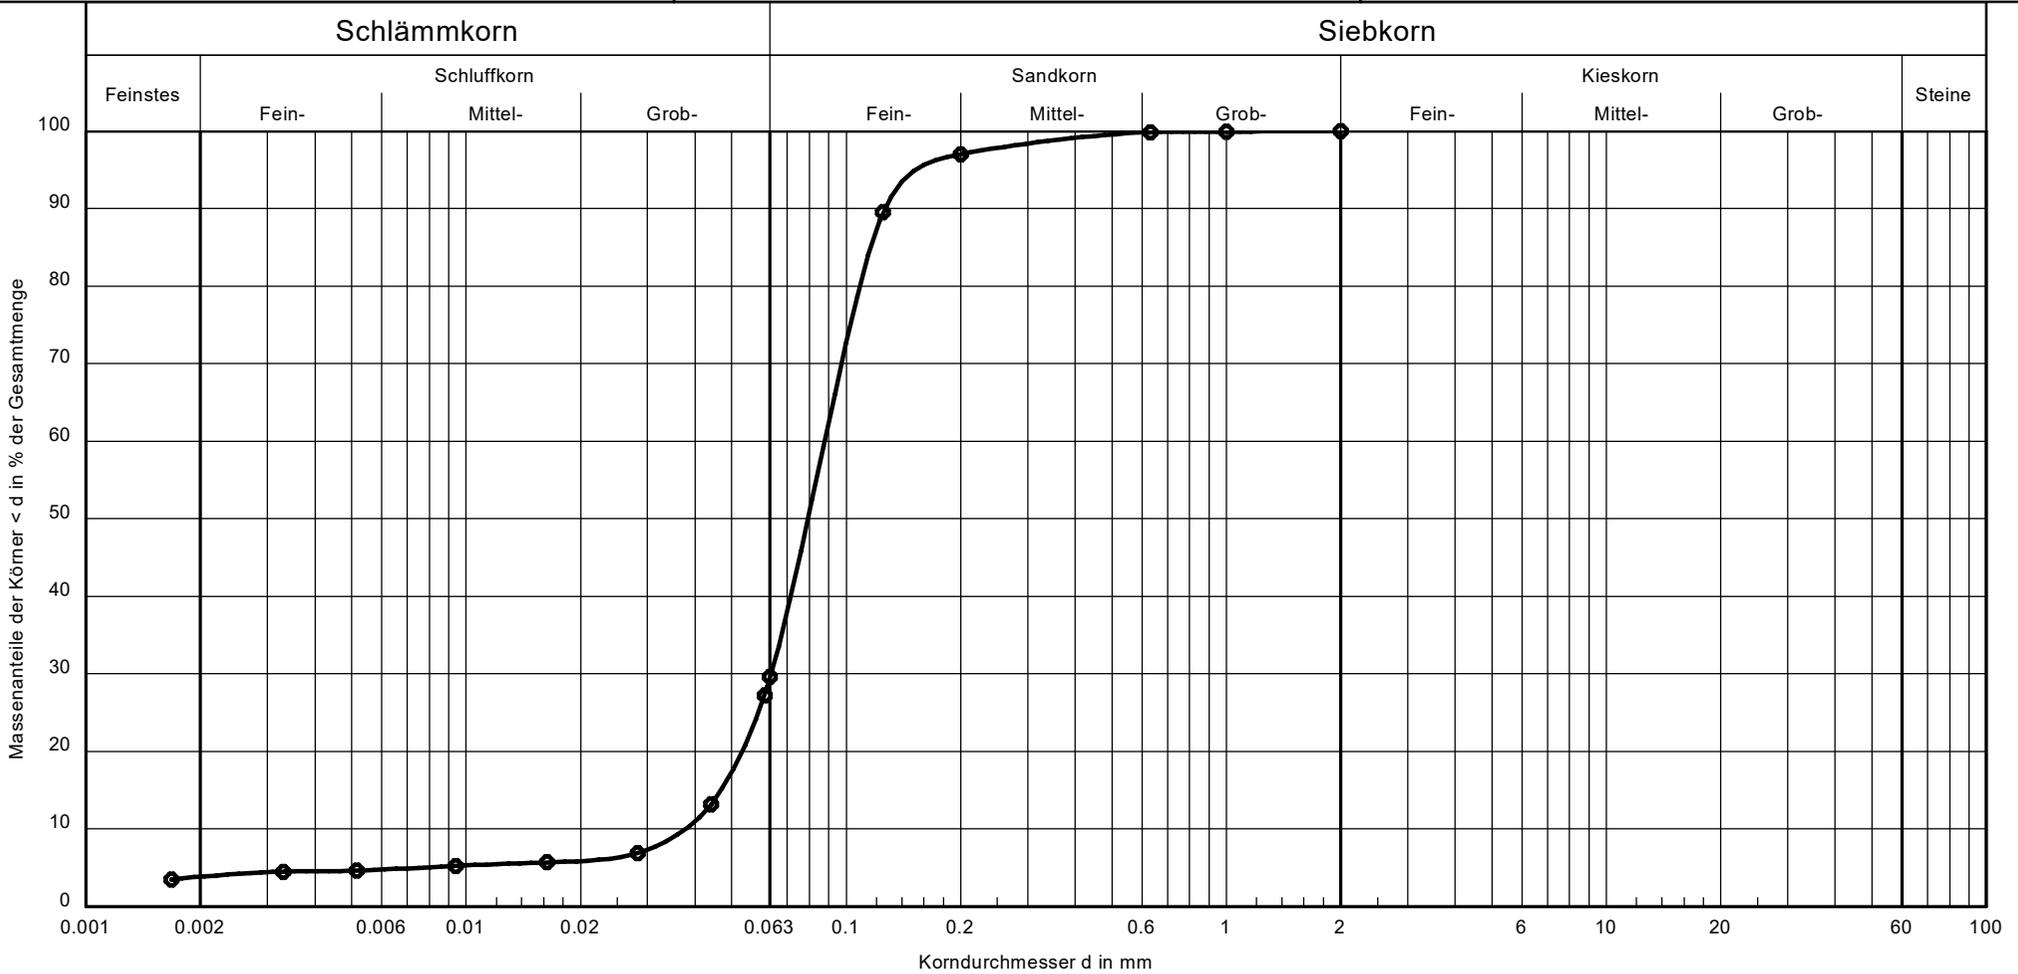
Entnahmestelle:	KRB 9
Tiefe:	1,30 m - 2,80 m
Bodenart:	Feinsand, schluffig
U /Cc	2.3/1.2
Durchlässigkeit k [m/s]:	-
ermittelt nach	k nach Hazen

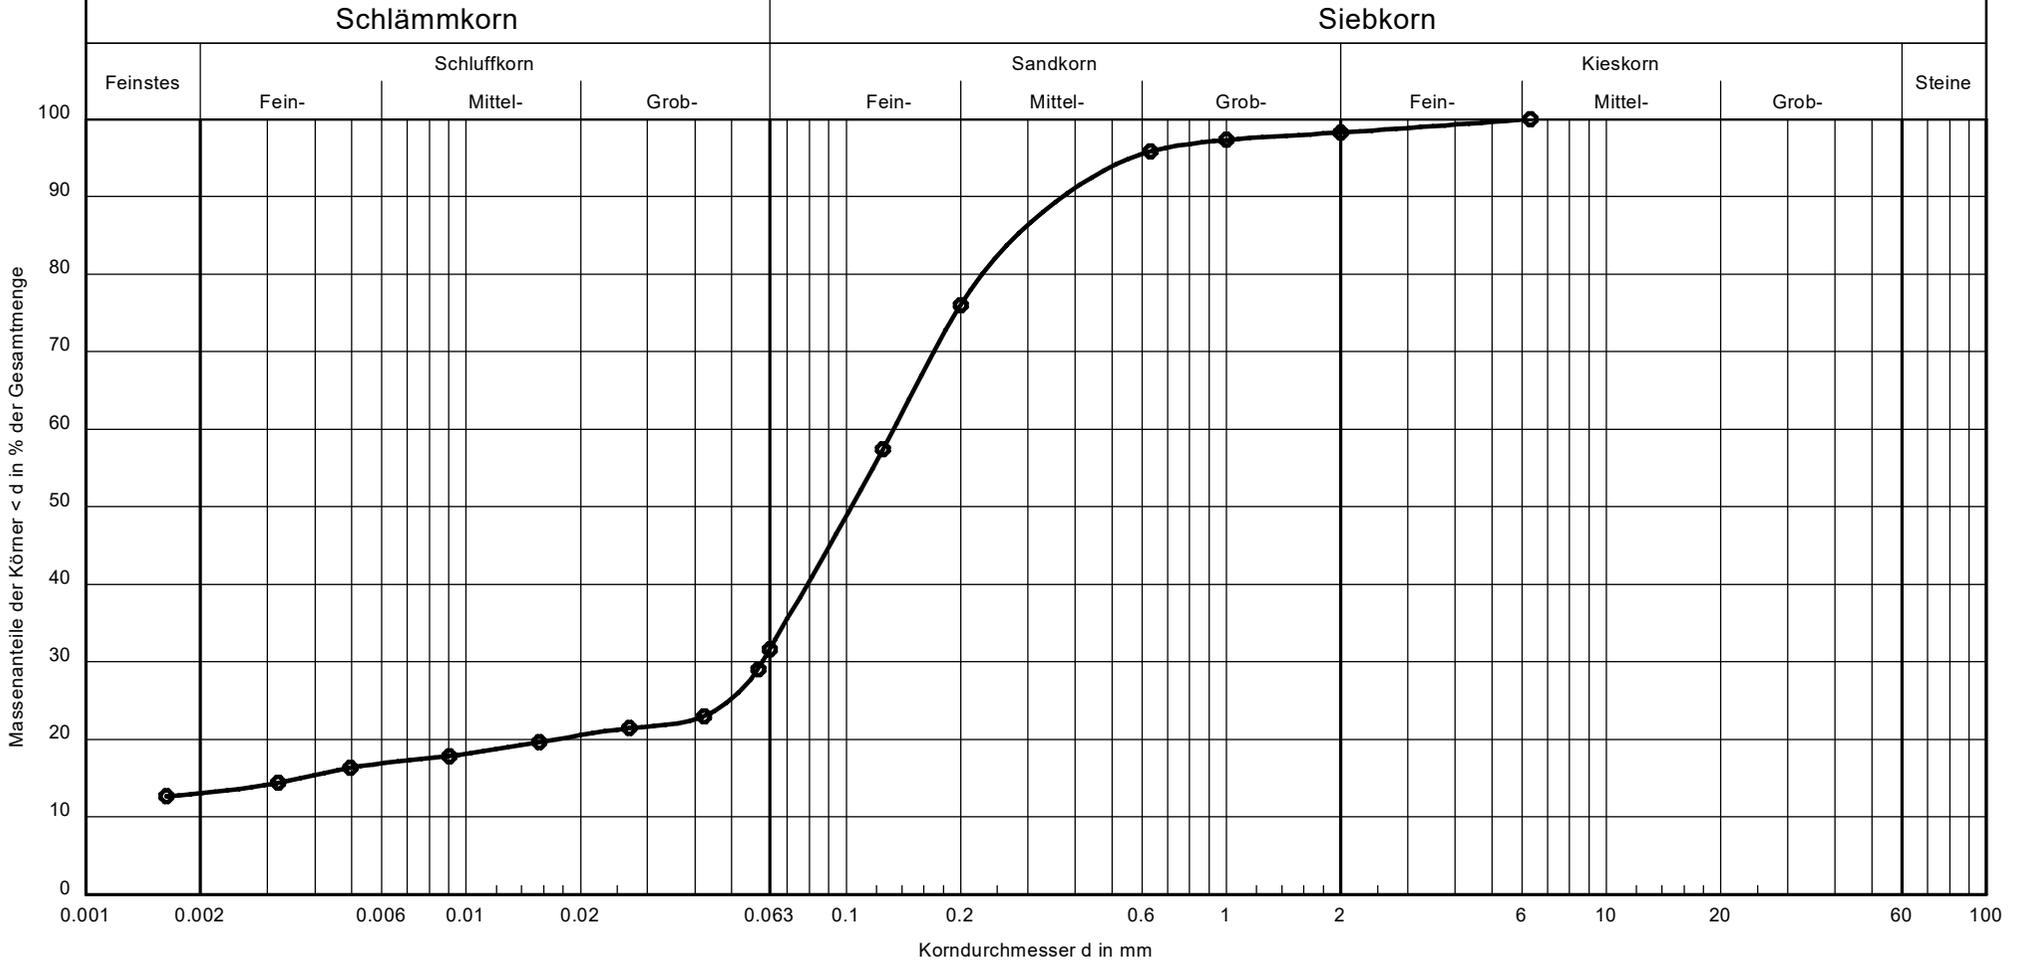
Entnahmestelle:	KRB 10
Tiefe:	0,50 m - 3,00 m
Bodenart:	Feinsand, schluffig, mittelsandig, schwach tonig
U /Cc	-/-
Durchlässigkeit k [m/s]:	-
ermittelt nach	k nach Hazen

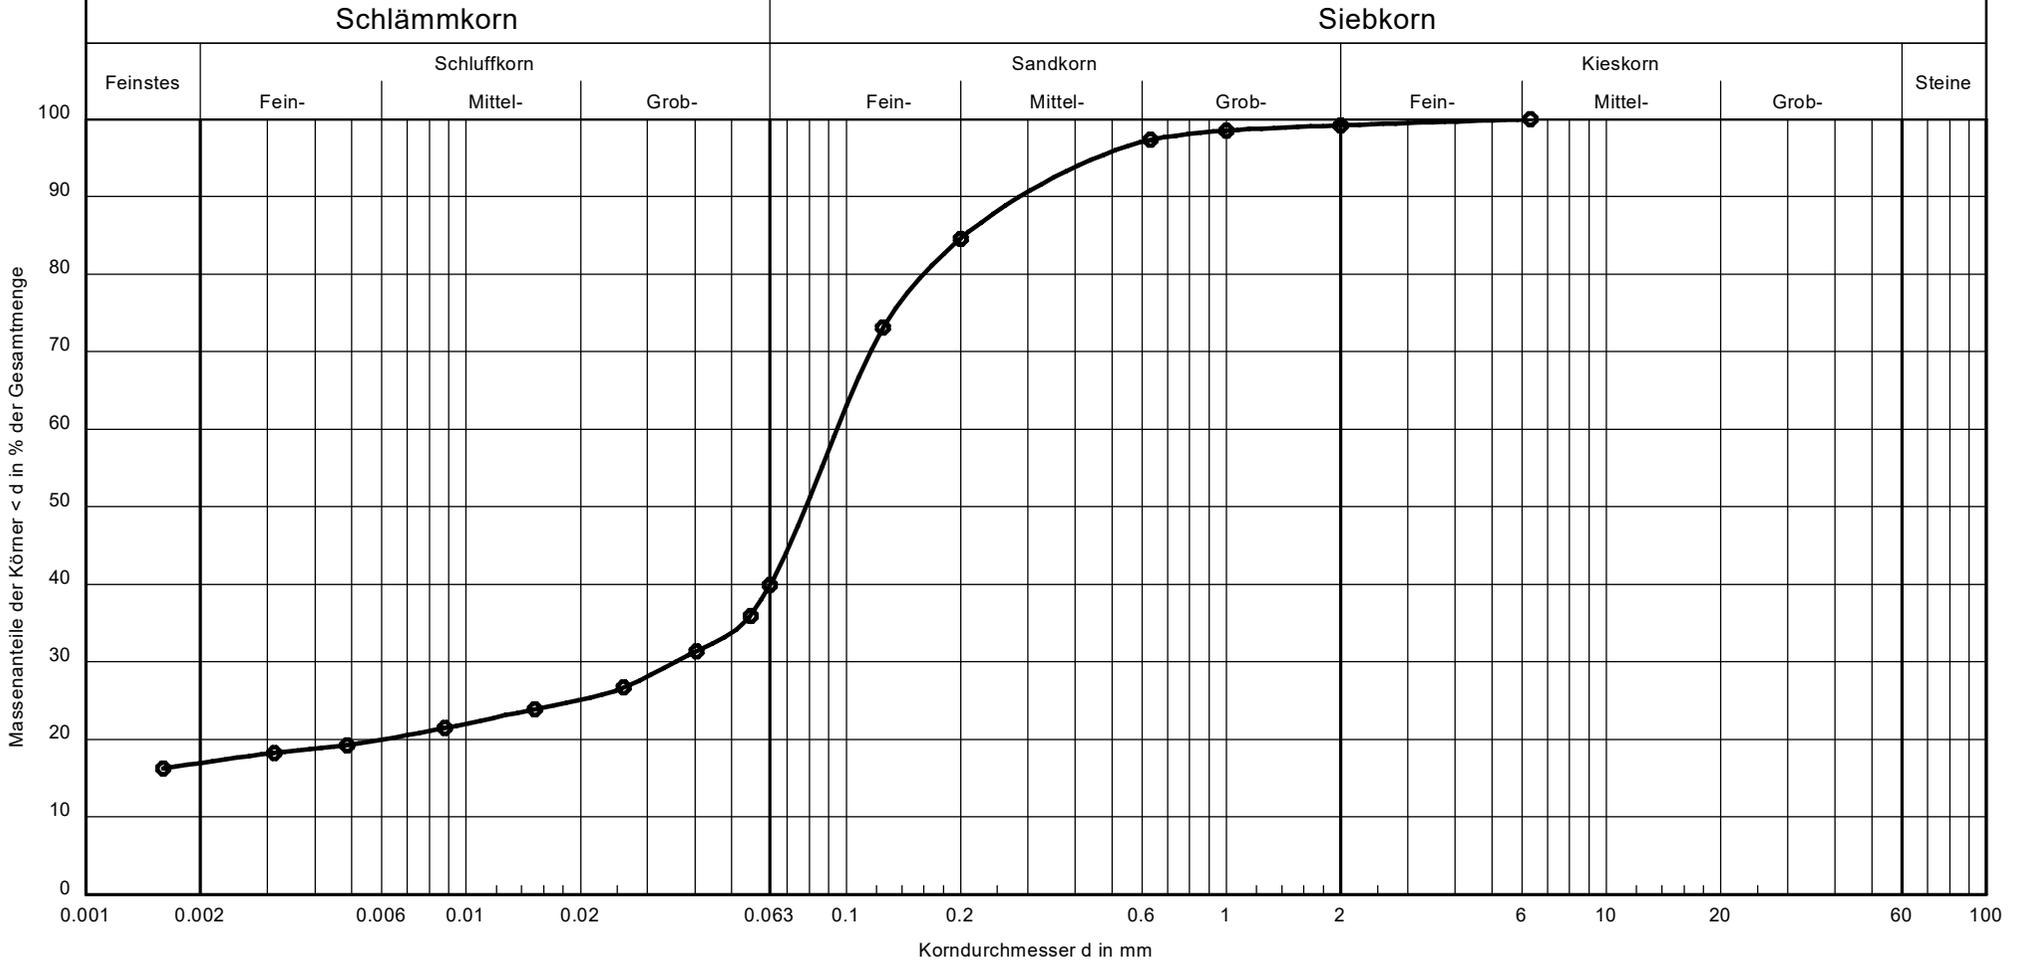
Entnahmestelle:	KRB 11
Tiefe:	0,50 m - 1,50 m
Bodenart:	Feinsand, schluffig, tonig, schwach mittelsandig
U /Cc	-/-
Durchlässigkeit k [m/s]:	-
ermittelt nach	k nach Hazen

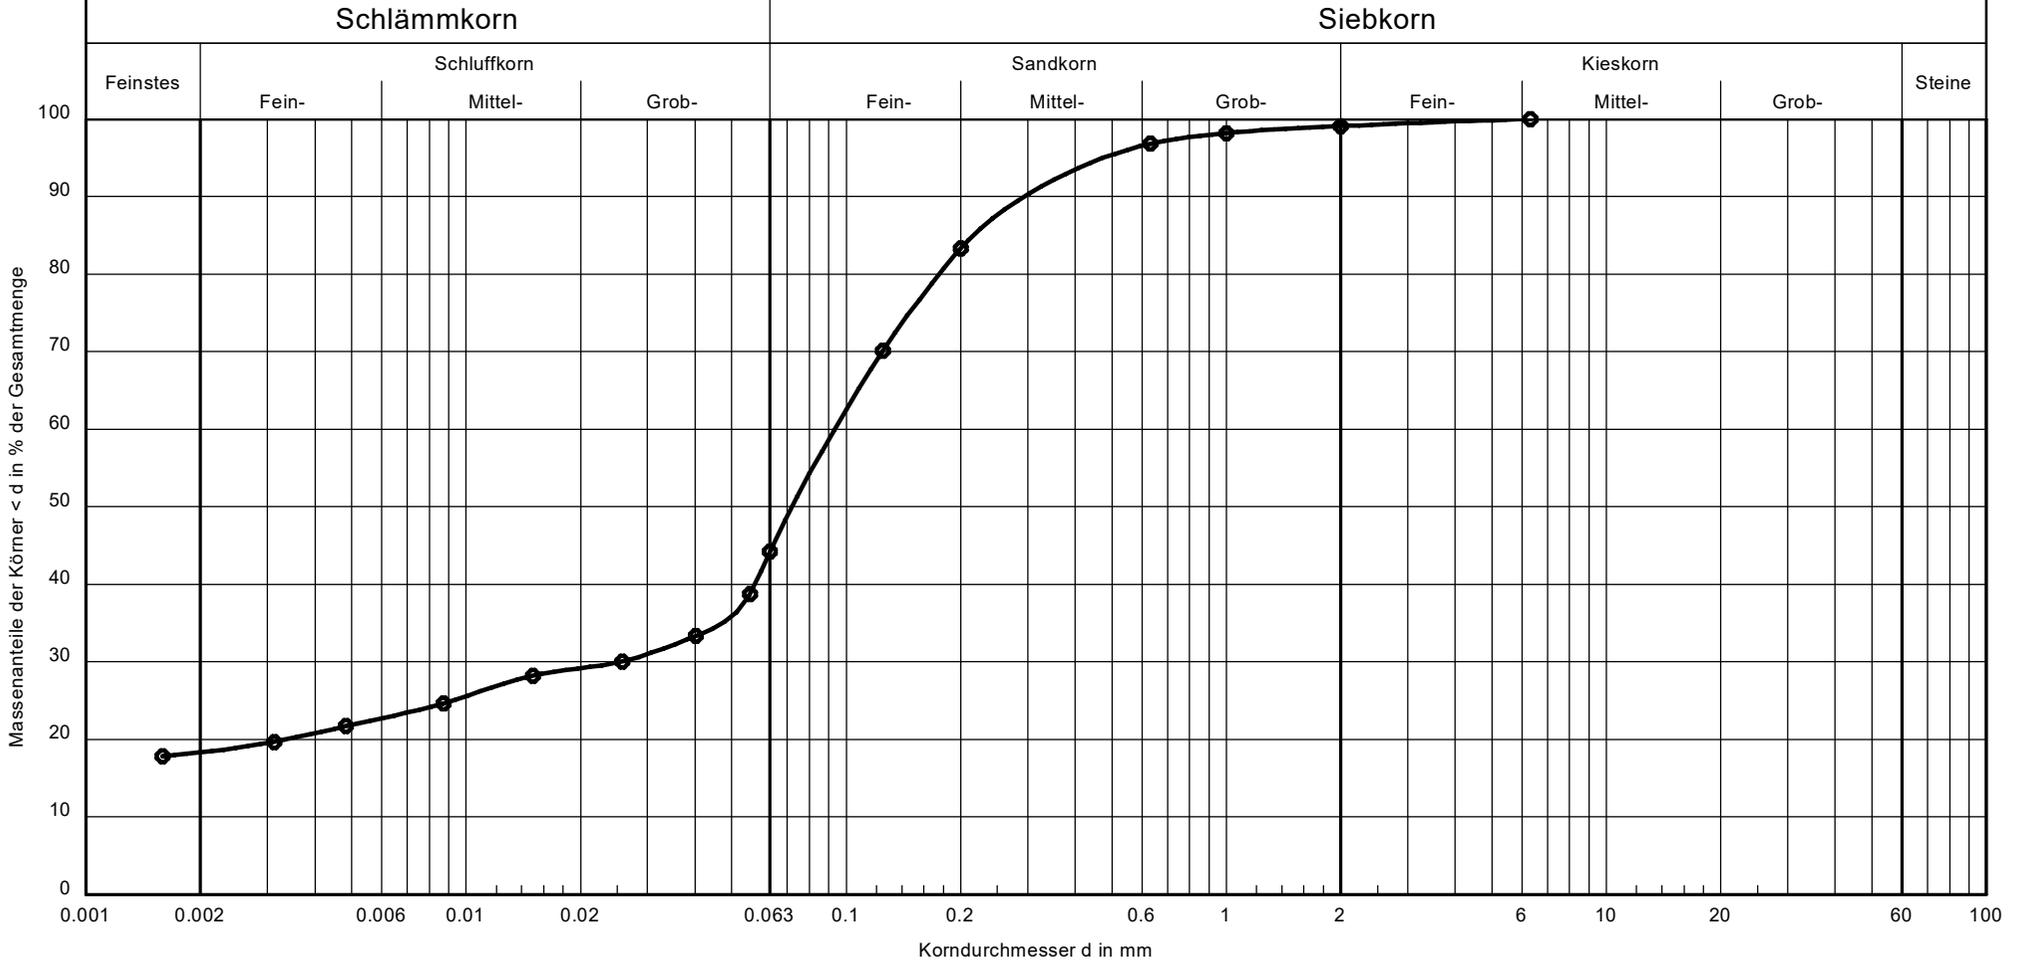
Entnahmestelle:	KRB 12	Bemerkungen: U = Ungleichförmigkeitsgrad Cc = Krümmungszahl	Bericht: 13.09.2023 Anlage: C/12
Tiefe:	2,40 m - 4,00 m		
Bodenart:	Sand, tonig, schluffig		
U /Cc	-/-		
Durchlässigkeit k [m/s]:	-		
ermittelt nach	k nach Hazen
