OBLIGATORISCHER RAHMENBETRIEBSPLAN

RUPPACH-OST

**Potenzialeinschätzung Fledermäuse und Vögel
in den Betriebsanlagen**

Einschätzung des Potentials (Quartiere, Nistmöglichkeiten) für Fledermäuse und Vögel in den Betriebsanlagen der Fa. Marx-Tone, Ruppach-Goldhausen

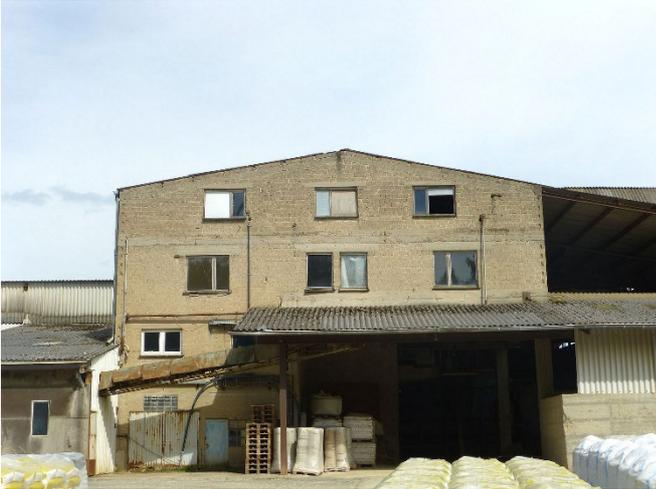
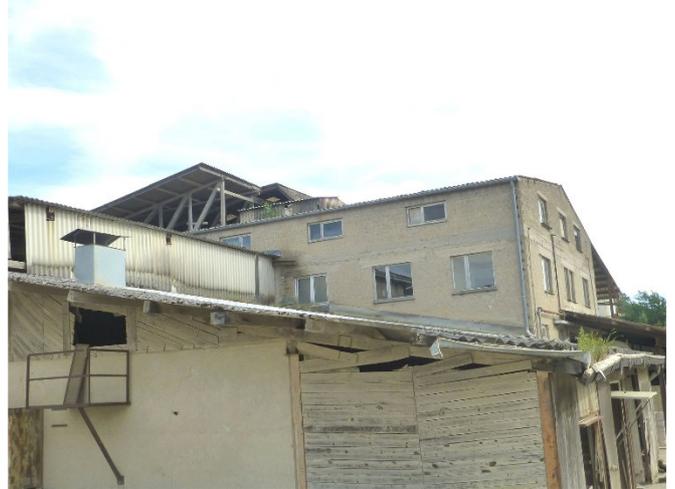
Abbildung 11: Laborgebäude, Westseite

Abbildung 12: Laborgebäude, Nordseite

Geeigneter in Bezug auf das Quartierpotential sind die Gebäudebereiche aus unverputztem Bimssteinen, hier insbesondere das im Hallenkomplex integrierte Gebäude (s. Abb. 11 und 12), aber auch weitere Gebäude bzw. Gebäudeteile (Werkstattgebäude, Teile der südlichen Hallenwand, Abb. 23).

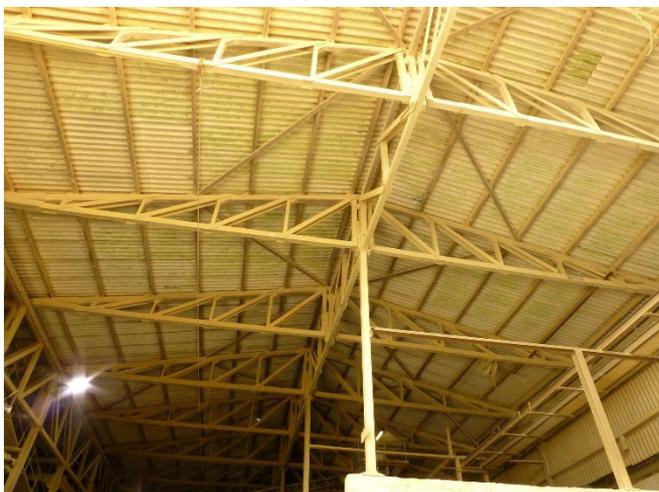
In den geschlossen bzw. ein- oder zweiseitig offenen Hallenbereichen sind mögliche Quartiere nur sehr begrenzt vorhanden. Die Dachhaut (Welleternitplatten) liegt dem Dachstuhl direkt auf, so daß hier keine Spaltenquartiere ausgebildet sind (Abb. 19). Der tlw. hölzerne Dachstuhl weist nur wenige Fugen o.ä. auf. Als temporärer Hangplatz kommen die hölzernen Dachstuhlteile jedoch durchaus in Frage.

Abbildung 19: Dachkonstruktion eines Hallenteils

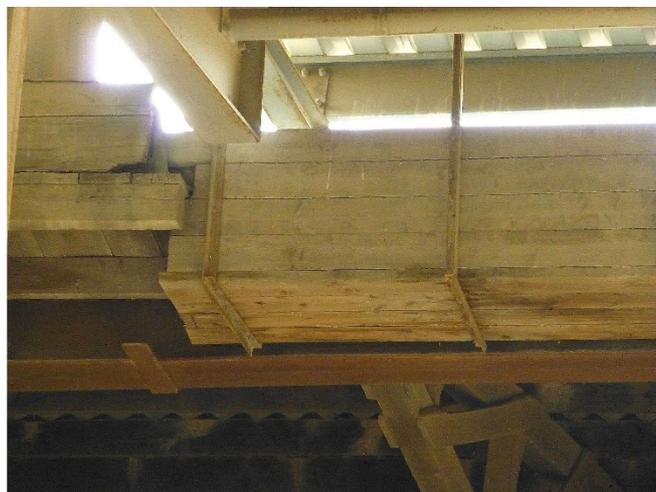
Weitere Quartiermöglichkeiten bieten im begrenzten Umfang z.B. Holzverkleidungen (Abb. 20).

Abbildung 20: Holzverschalungen im Halleninneren

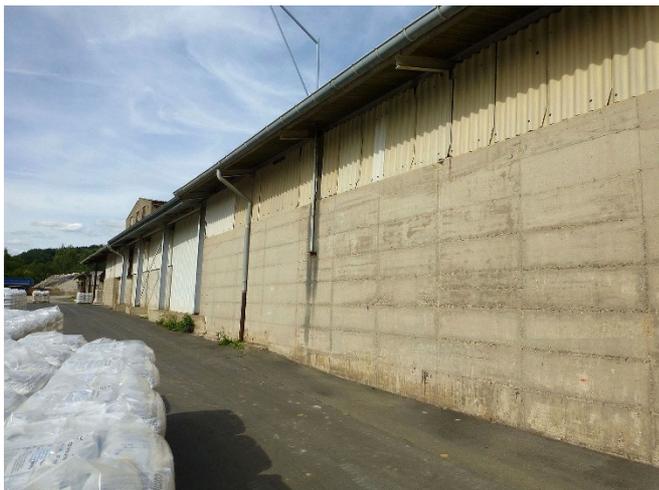
Abbildung 21: Westseite des Hallenkomplexes. Quartiermöglichkeiten nur im Bereich der Blechverkleidungen
Abbildung 22: Blechverkleidung mit Dachumrandung

Auch die Hallenaußenseiten bieten nur sehr begrenzt Quartierpotential. Als Beispiele sind hier Wellblechverkleidungen über einer Betonfassade zu nennen (Abb. 21), aber auch Dachumkleidungen, die (bei entsprechender Ausprägung des Innenraums) mögliche Quartiere, z.B. für die Zwergfledermaus (*Pipistrellus pipistrellus*), bilden.

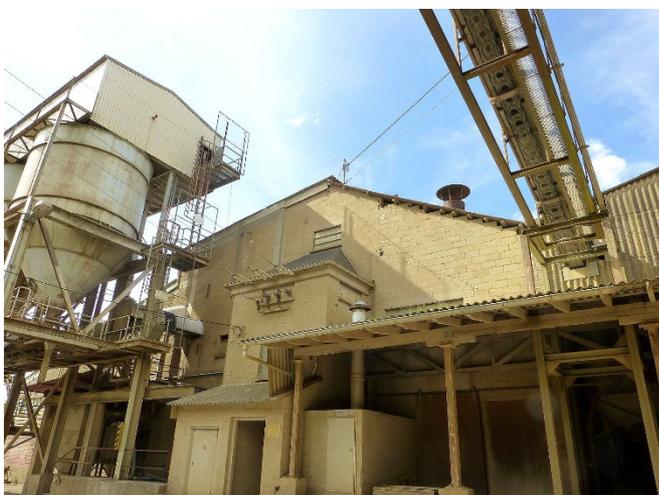
Abbildung 23: Hallenkomplex, Südseite

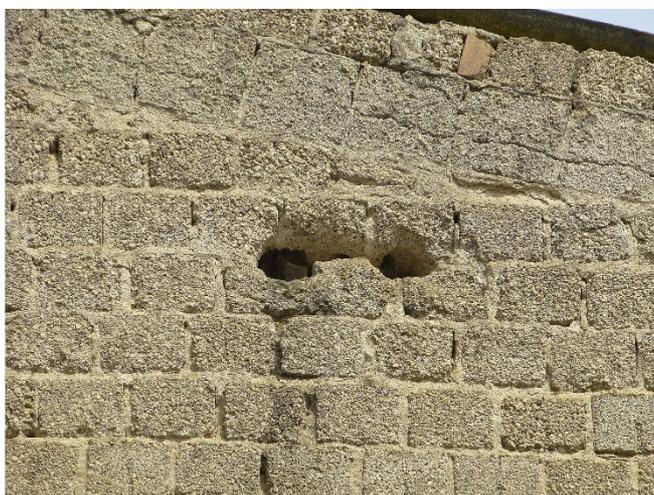
Abbildung 24: Potentielle Quartiere (Mauerlöcher)

Die Abbildungen 24 – 26 zeigen Details solcher potentieller Quartierlokalitäten in Form von Mauerlöchern, schlecht verfugten Spalten, Mauerrissen und Spaltenquartieren im Übergang von Mauerwerk zu Holzkonstruktionen.

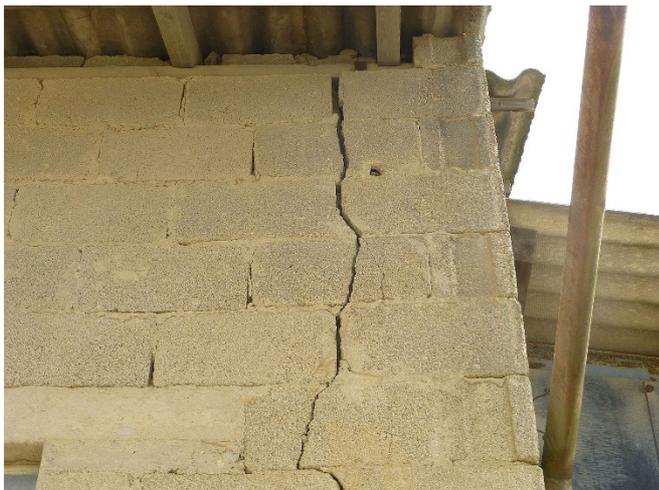
Abbildung 25: Quartiertyp Mauerriß

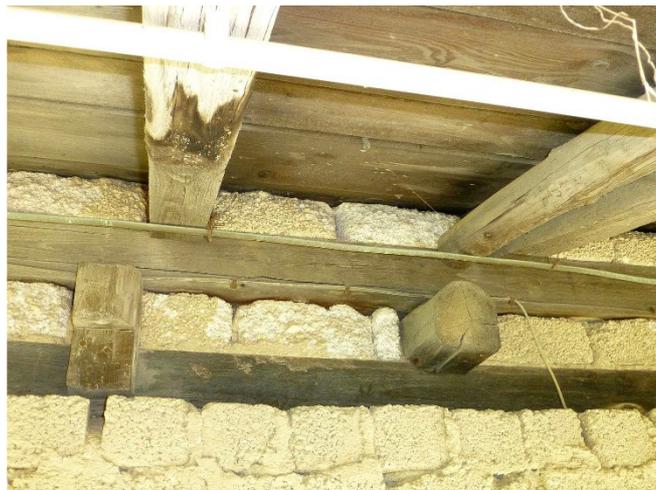
Abbildung 26: Potentielle Spaltenquartiere im Dachbereich des Werkstattgebäudes

Eventuelle Umbauten, Abrisse etc. sollten jedoch vor den durchzuführenden Maßnahmen genauer begutachtet werden, um insbesondere nicht erkannte Fledermausquartiere zu schonen.

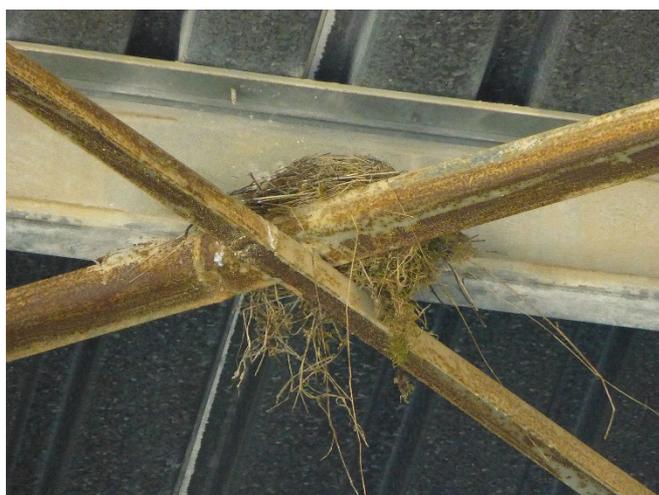
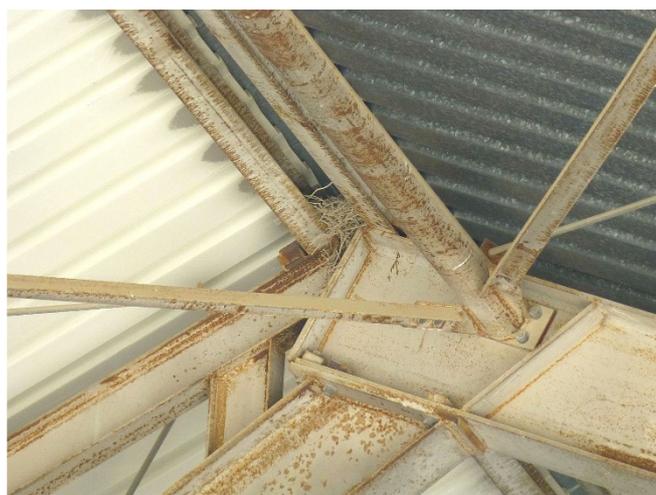
Nistplatzwahl und seiner Toleranz gegenüber Störfaktoren (Lärm, Störungen etc.) typischer Bewohner vergleichbarer Gebäudekomplexe. Als Nischen- bzw. Halbhöhlenbrüter findet er in den offenen Hallenbereichen, aber auch den Misch- und Abfüllanlagen zusagende Bedingungen. Zwei Neststandorte sind in Abb. 27 und 28 wiedergegeben. Neben dem Hausrotschwanz sind als weitere Nutzer hier z.B. auch Bachstelze und Amsel denkbar. Die letztgenannte Art konnte auch mit Brutverdacht (futtertragender Altvogel) im Inneren des Hallenkomplexes (randlicher, nicht einsehbarer Teil des Dachstuhls im östlichen Hallenteil) angetroffen werden, unbeeindruckt von dem hier herrschenden Lärmpegel und der Staubentwicklung.

Abbildung 27: Nest auf Träger im Dachbereich (südlich gelegene, halboffene Halle), genutzt vermutlich vom Hausrotschwanz
Abbildung 28: Nest aus Kordelteilen o.ä. in stählernen Dachstuhl einer offenen Halle des östlichen Teils, Nutzer unbekannt
