**Dokumentation zur Herstellung von  
Ersatzhabitaten für Bienenfresser  
auf dem Betriebsgelände der  
Boehringer Ingelheim Pharma GmbH & Co.KG**

**Erstellt im Auftrag der Boehringer Ingelheim Pharma GmbH & Co. KG, Ingelheim  
Mai 2020**

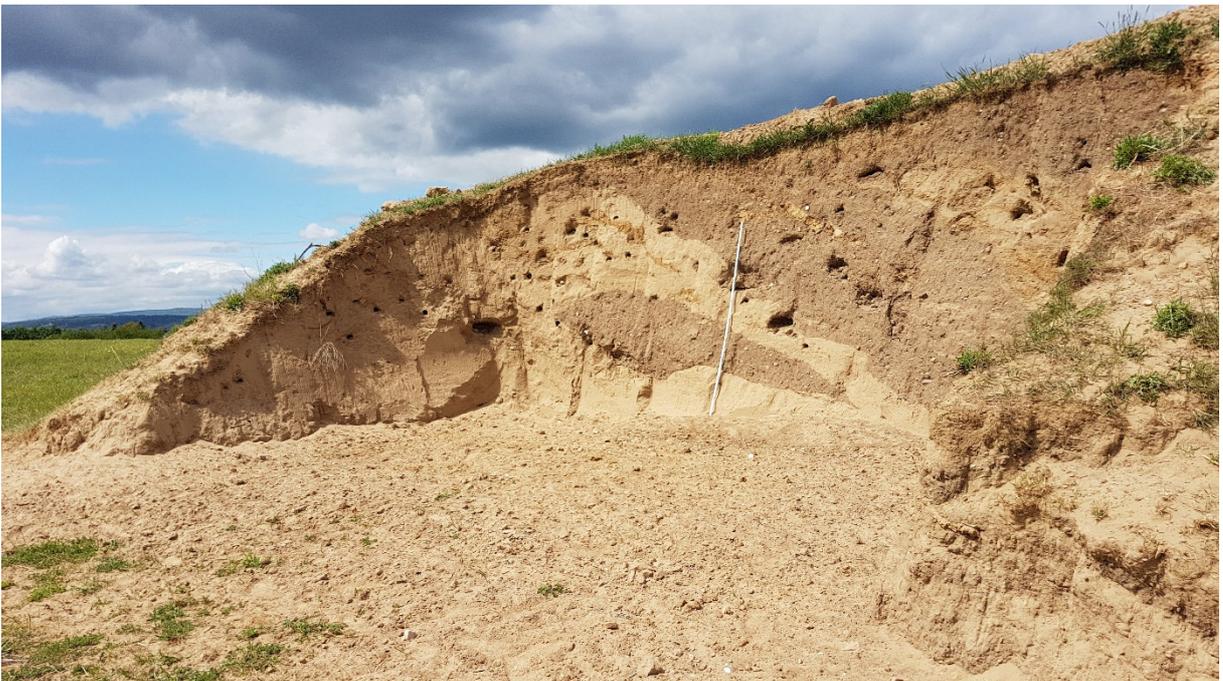
Aus Gründen des Werksschutzes und der relativen Nähe zum umgrenzenden Zaun wurde die geplante Höhe der Erdhügel auf ca. 3 m reduziert. Dies beeinträchtigt nicht die Funktion der Ersatzhabitate, wie ein im Bereich der auf der Neuen Deponie seinerzeit hergestellter Bruthügel zeigt (siehe Foto Nr. 1). Auch dieser ca. 3 m hoch aufgesetzte Hügel wird gerne durch Bienenfresser angenommen, wie die dort angelegten Brutröhren zeigen.

Foto Nr. 1: Bestehender Bruthügel auf der Neuen Deponie, Höhe ca. 3 m (Böhm + Frasch GmbH, 2020)

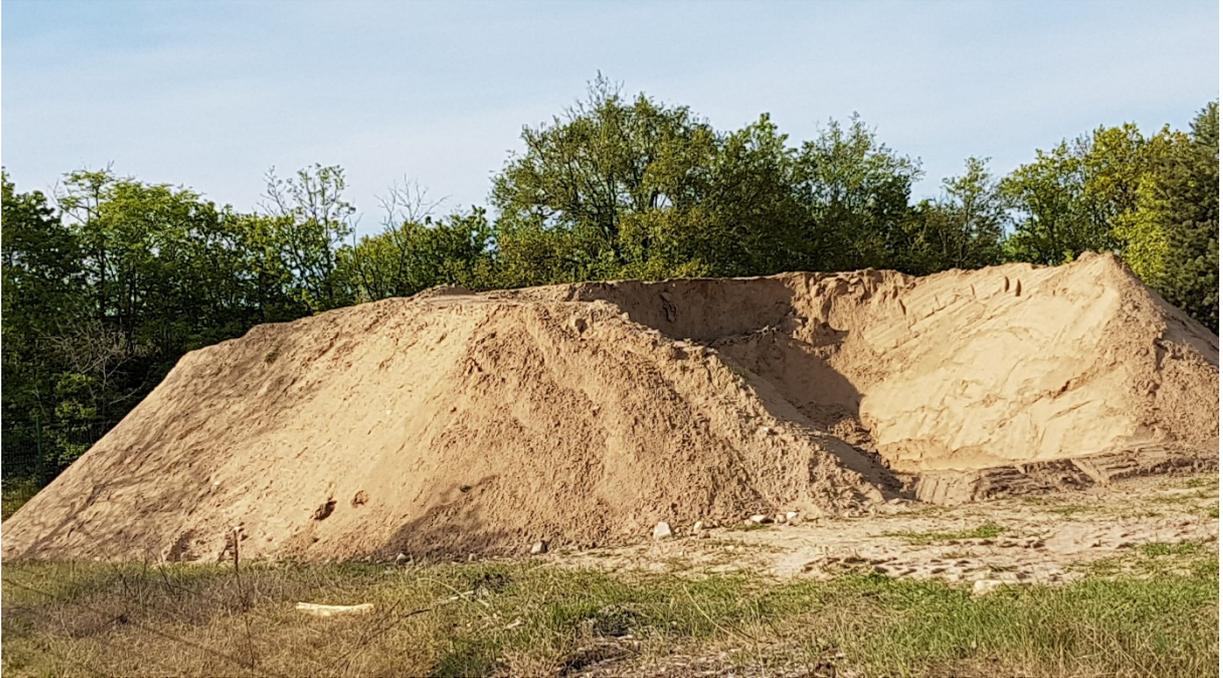
Im April wurde der Zustand der im Winter 2019/2020 aufgesetzten Ersatzhügel am neuen Standort kontrolliert. Hierbei ergaben sich nur noch geringe Nachbesserungserfordernisse. So wurde die mittlerweile geringfügig erodierte Steiflanke des westlichen Ersatzhügels nochmals steil abgeschält.

Foto Nr. 2: Westlicher Ersatz-Bruthügel mit geringfügigen Erosionen (Böhm + Frasch GmbH, 2020)

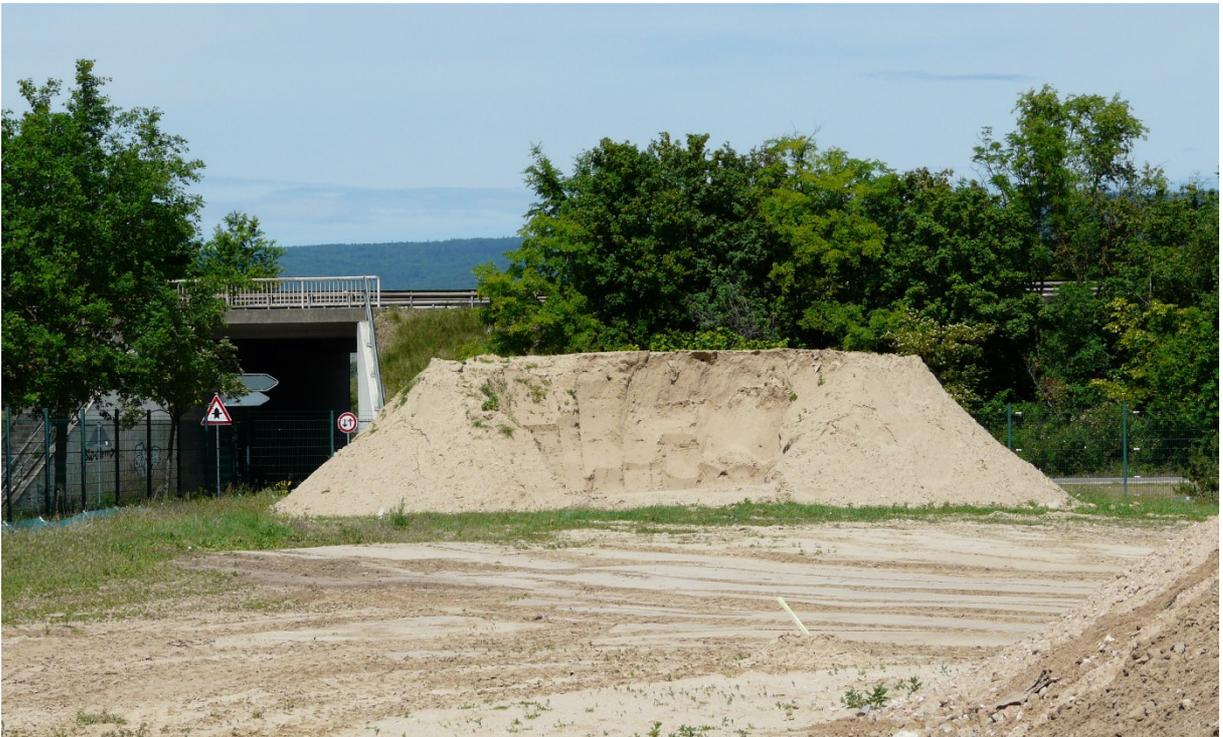
Foto Nr. 3: Westlicher Ersatz-Bruthügel mit nachgearbeiteten Flanken (Böhm + Frasch GmbH, 2020)

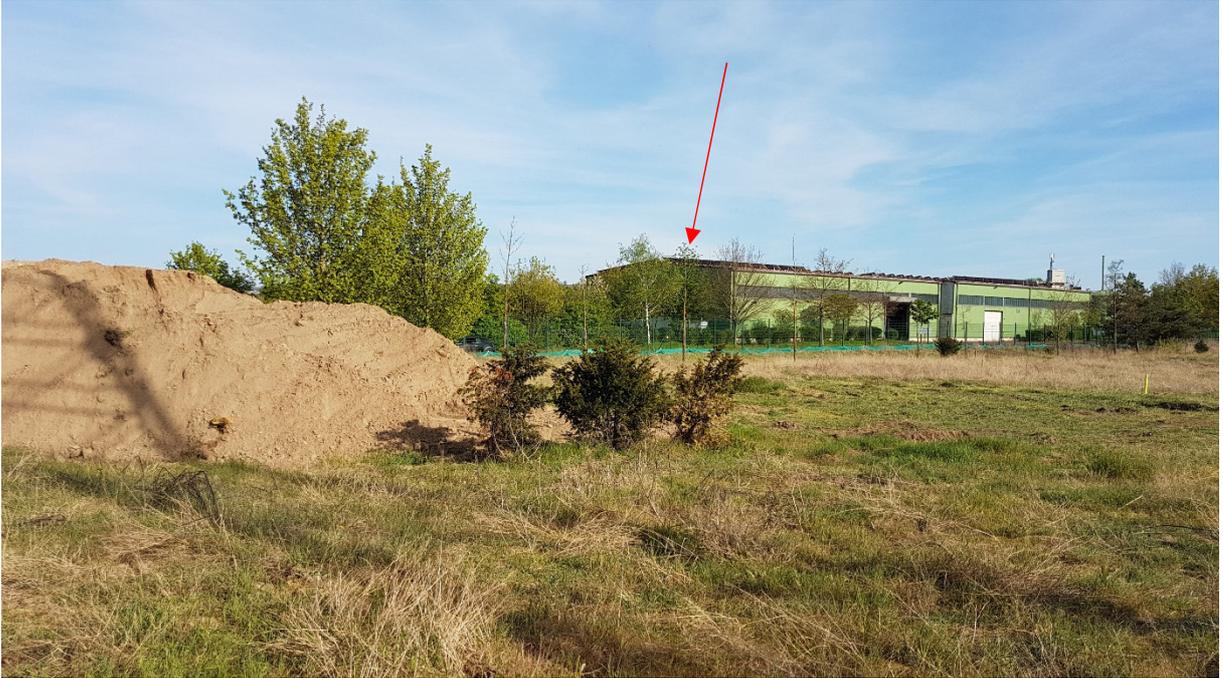
Im Bereich des östlichen Ersatz-Bruthügels musste nicht nachgearbeitet werden.

Foto Nr. 4: Östlicher Ersatz-Bruthügel (Böhm + Frasch GmbH, 2020)

Am 18. 05. 2020 wurden beide Bruthügel überprüft. In unmittelbarer Nähe des östlichen Ersatz-Bruthügels befanden sich 2 Bienenfresser im Ansitz (siehe Pfeil Foto Nr. 4), welche sich beim Näherkommen jedoch verzogen. Im Bruthügel wurde mit dem Bau einer Brutröhre begonnen.

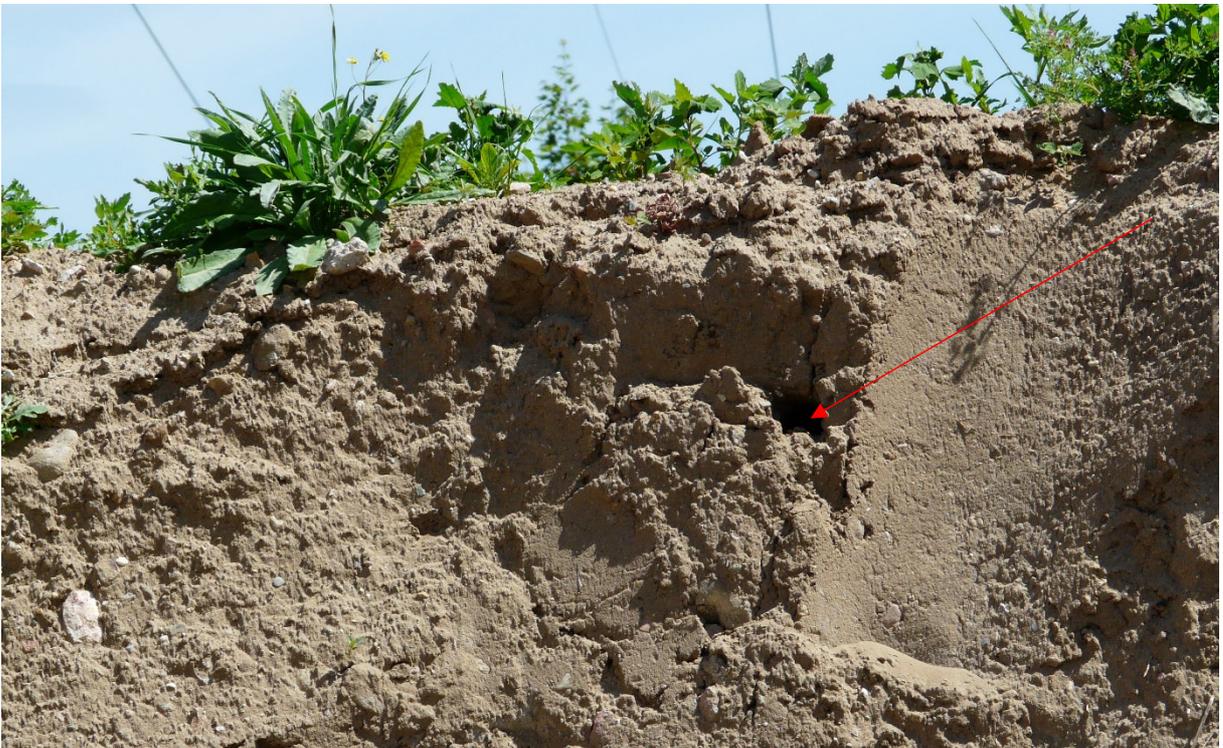
Foto Nr. 5: Östlicher Ersatz-Bruthügel mit Brutröhre (Böhm + Frasch GmbH, 2020)

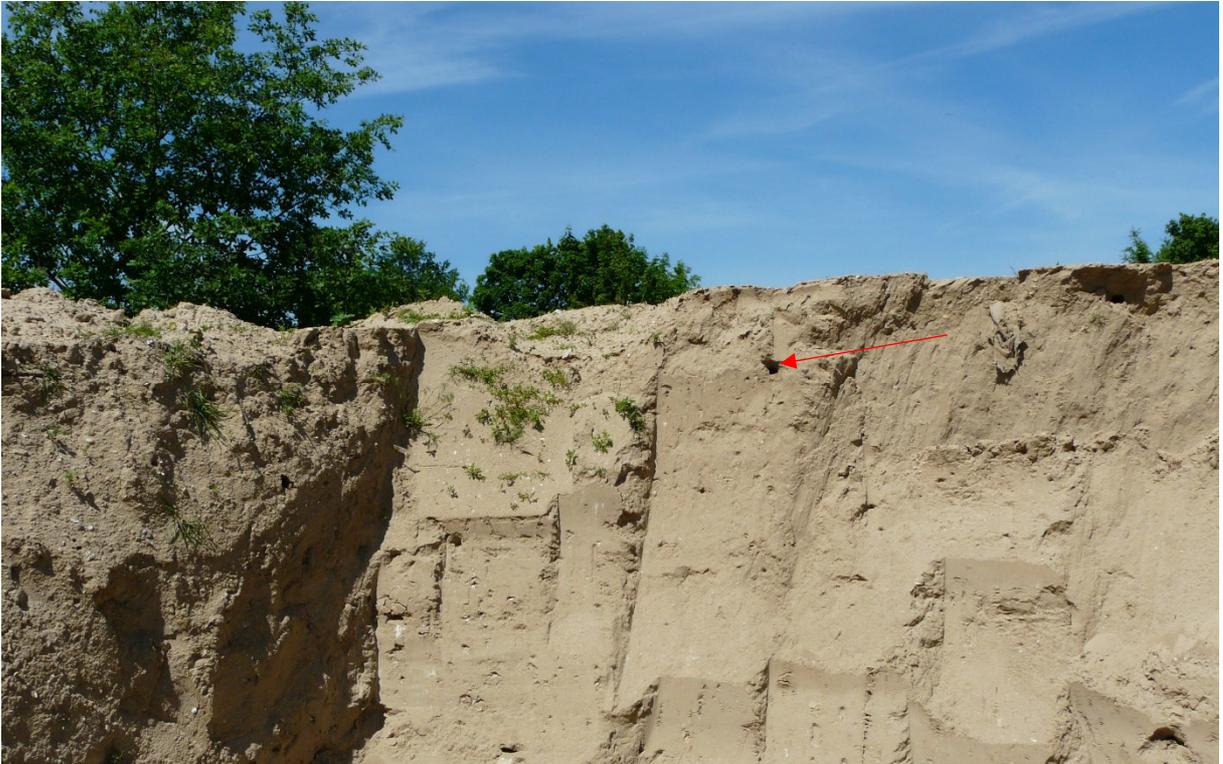
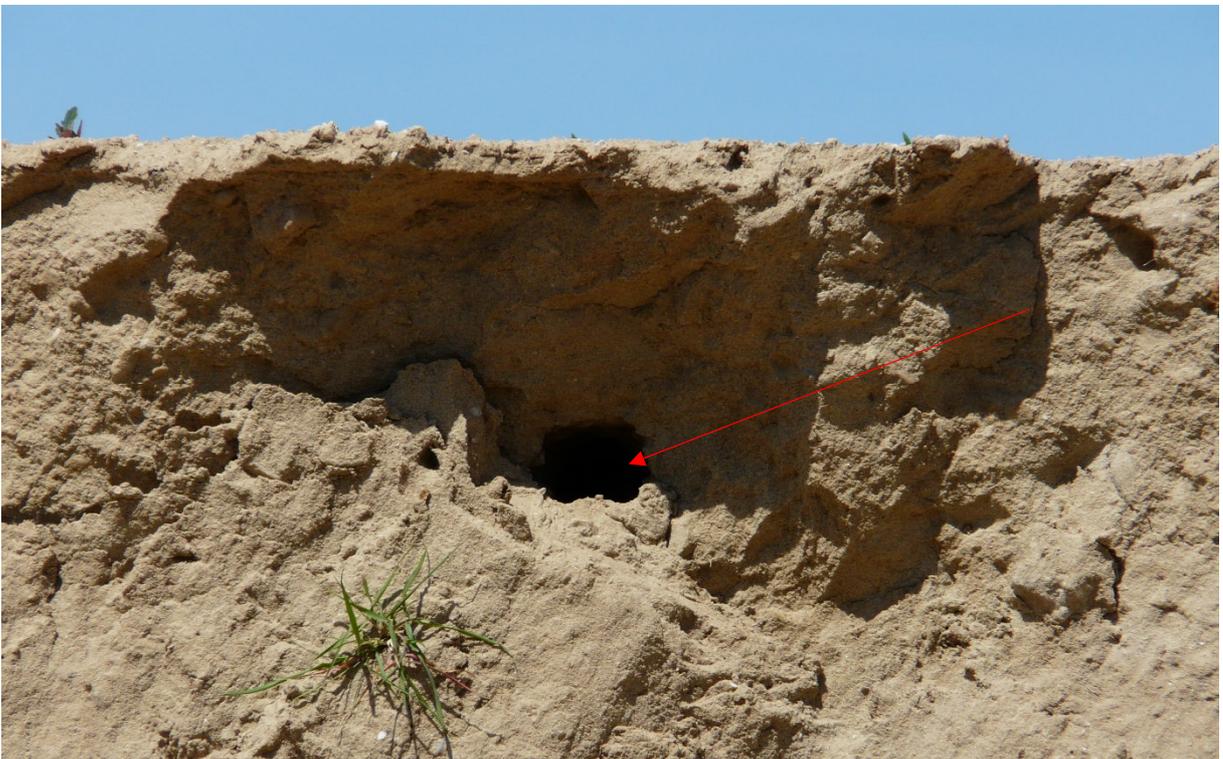
Am westlichen Ersatz-Bruthügel wurde ebenfalls mit dem Bau von Brutröhren begonnen. Hier konnten am 18.05.2020 weitere 3 Röhren dokumentiert werden.

Foto Nr. 6 und 7: Westlicher Ersatz-Bruthügel mit Brutröhren (Böhm + Frasch GmbH, 2020)

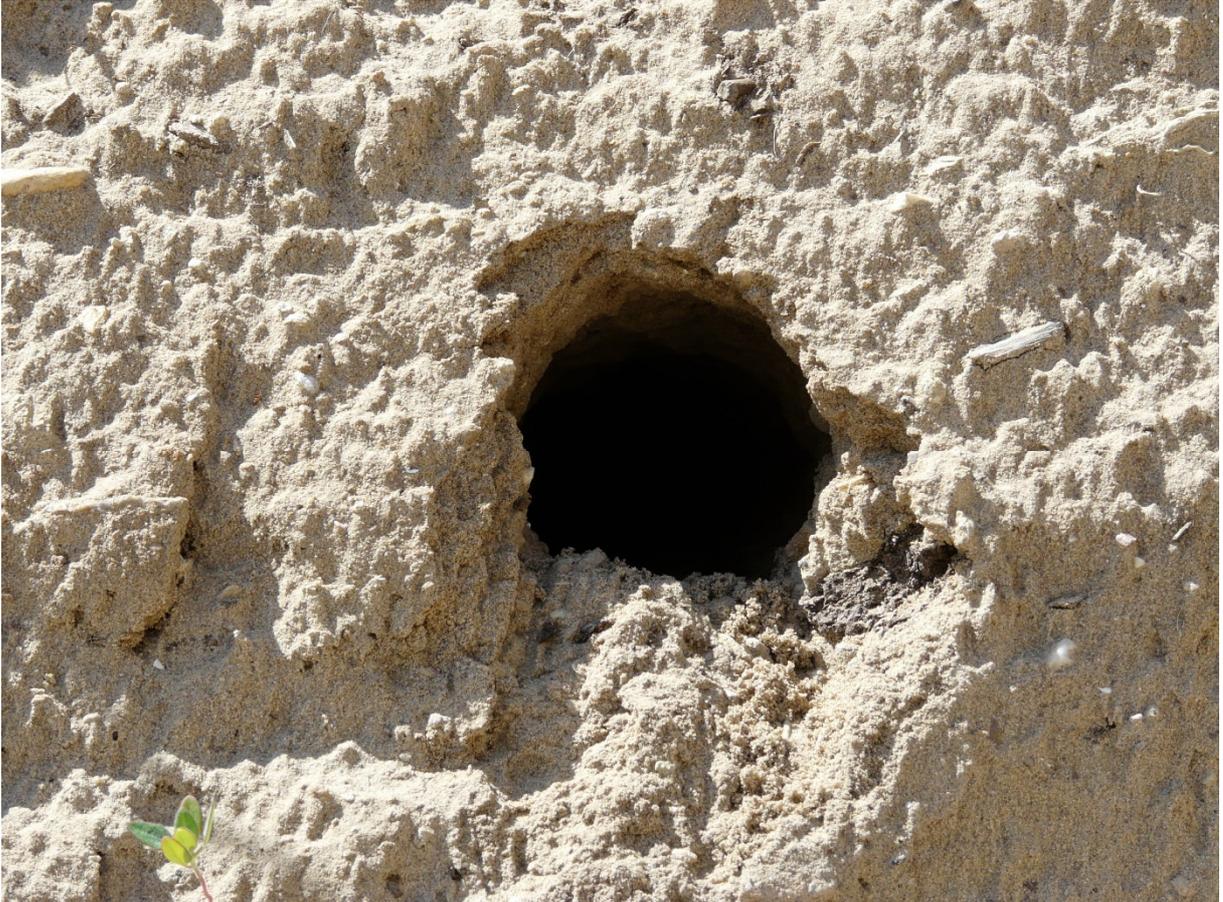
Foto Nr. 8: Westlicher Ersatz-Bruthügel mit Brutröhren in der Westflanke (Böhm + Frasch GmbH, 2020)

Zur Optimierung der Situation am westlichen Bruthügel wurde empfohlen, neben den bereits vorhandenen Laub- und Nadelbäumen 2 tote Bäume, welche sich auf dem Gelände befinden einzugraben, da die Bienenfresser bevorzugt auf den wenig belaubten bzw. Tothölzern eines Baumes sitzen. Das Versetzen der toten Bäume wurde mittlerweile ebenfalls durchgeführt.

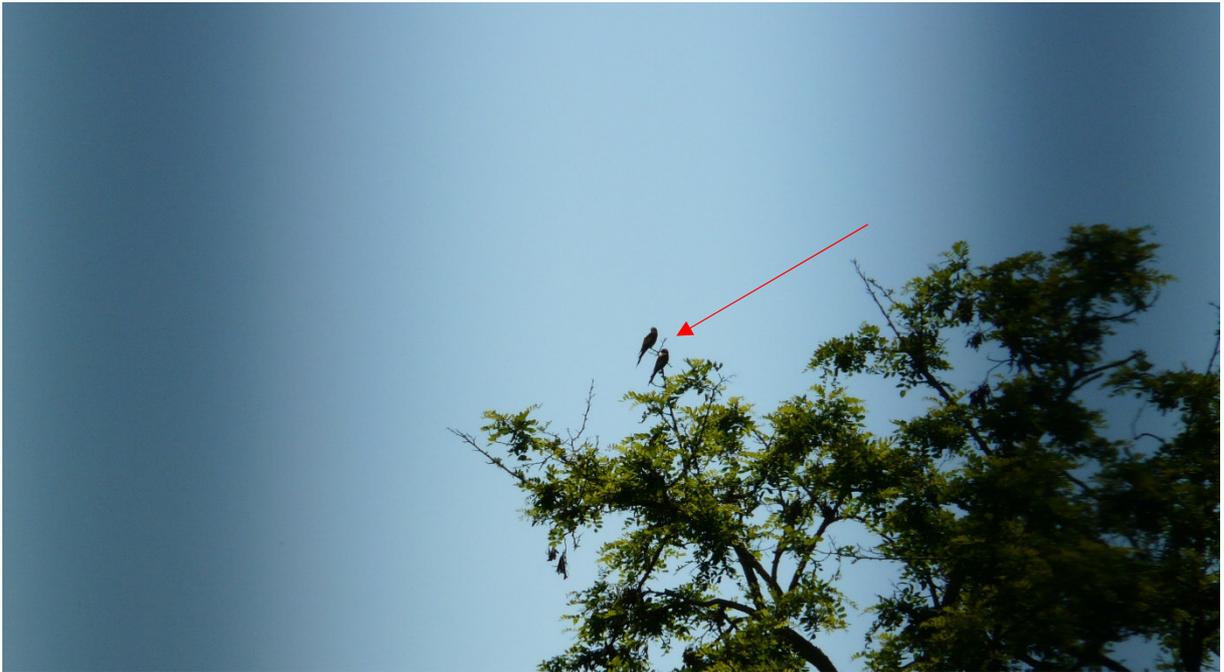
In ca. 150 m Entfernung wurden 2 weitere Bienenfresser im Ansitz auf einer Robinie gesichtet (siehe Foto Nr. 9).

Foto Nr. 9: Zwei Bienenfresser im Ansitz auf einer Robinie (Böhm + Frasch GmbH, 2020)

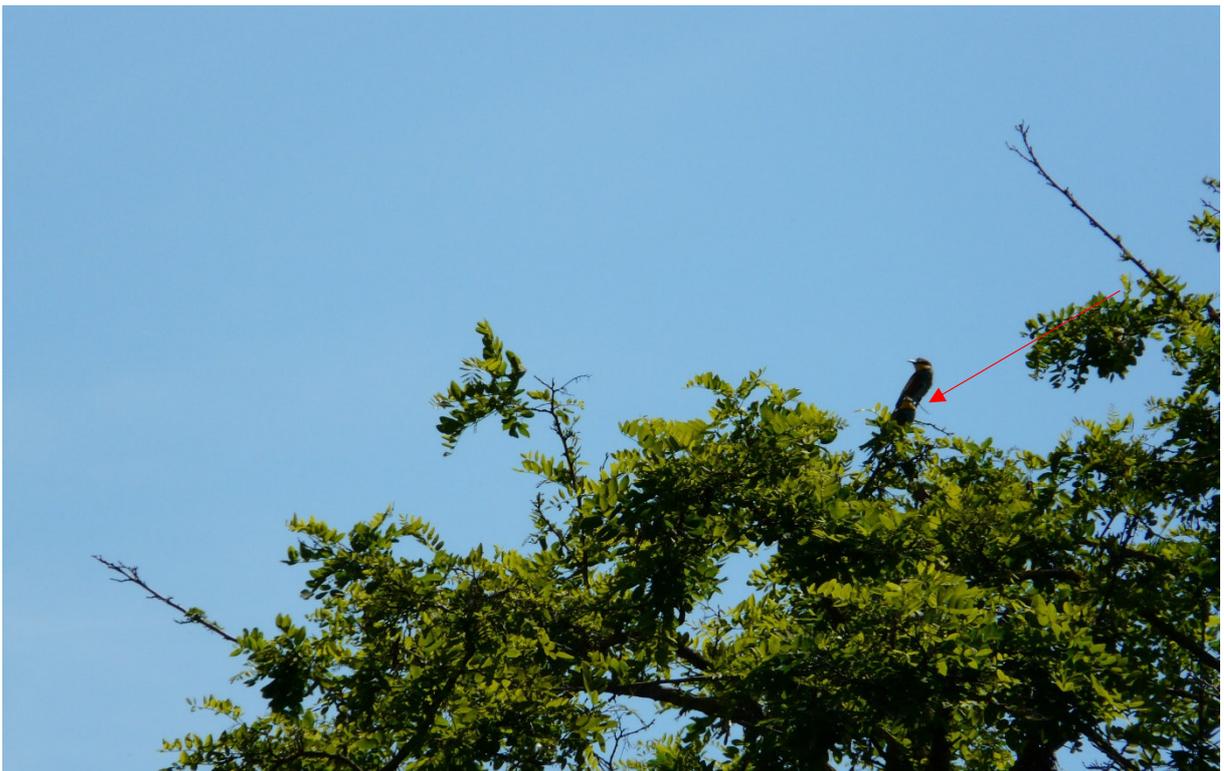
Foto Nr. 10: Zwei Bienenfresser (dieselben wie Foto 9) im Ansitz auf einer Robinie (Böhm + Frasch GmbH, 2020)
