Hochwasserschutz am Neuen Hafen Speyer

Erfassung von Haselmaus, Brutvögeln, Reptilien und Amphibien 2019

Berg (Pfalz), im Januar 2020

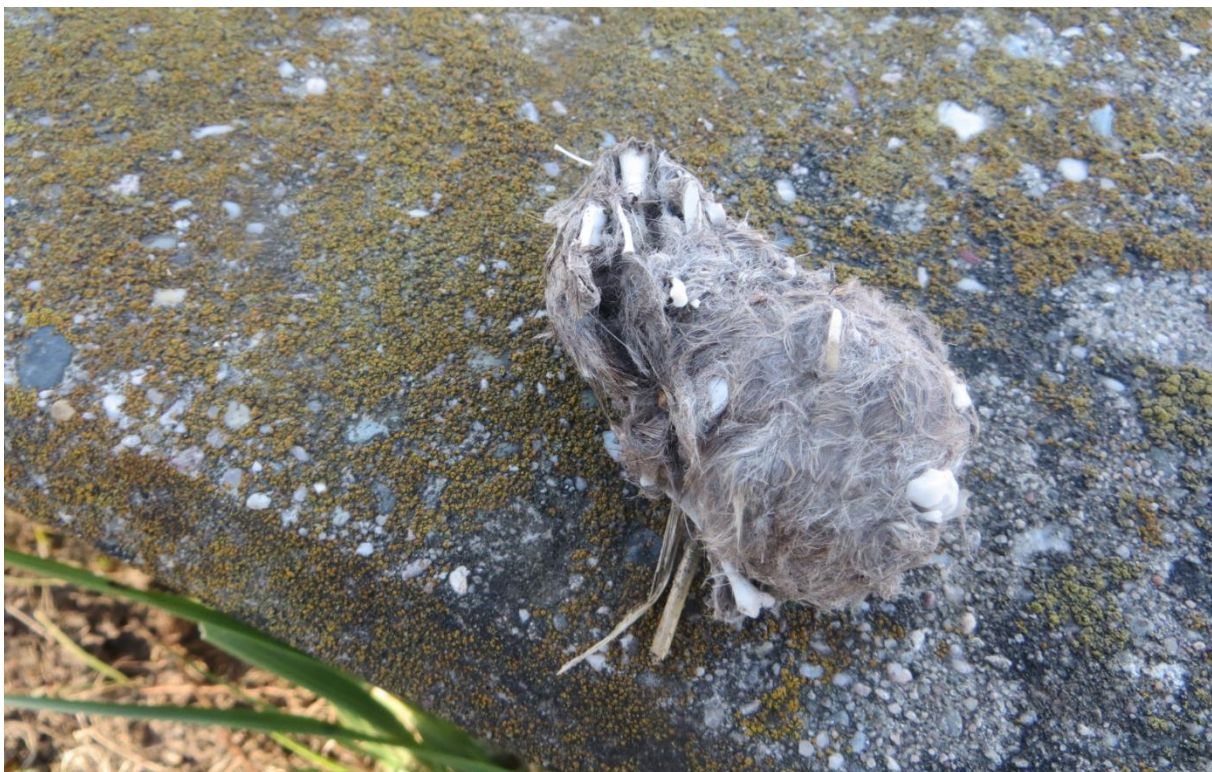
Abbildung 5 Gewöllefund einer Eule am südlichen Ende des Neuen Hafens

Als letztlich unbestimmt ist das Vorkommen entweder von Waldkauz oder Waldohreule zu werten. Während zweier Begehungstermine konnten im UG an ein und derselben Stelle unter einem Mast einer Überwachungskamera südlich des Hafenbeckens Gewölle aufgefunden werden, die zur weiteren Bestimmung mit ins Labor genommen wurden. Das Gewölle konnte im Labor jedoch nicht einwandfrei einer Art zugeordnet werden. Als Ergebnis kommen anhand der Merkmale Waldkauz oder Waldohreule in Frage.

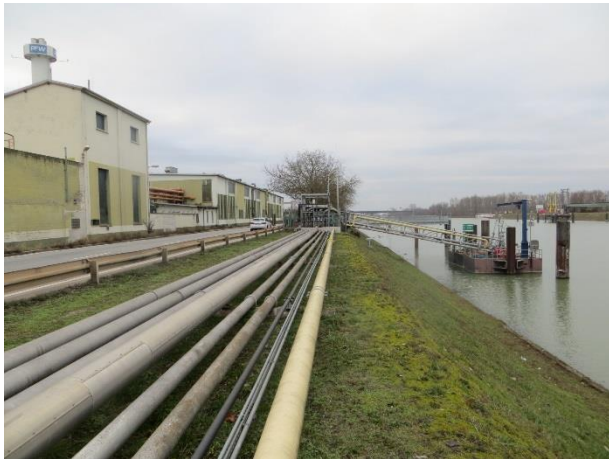
15.01.2019

Blick vom südwestlichen Ende des Hafenbeckens Richtung Norden entlang von Pipelines

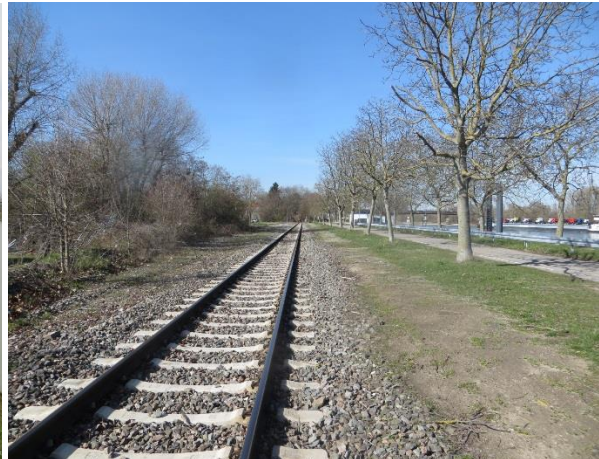
Gleisanlage im nördlichen Teil des UGs mit Blickrichtung Nord – u. a. in diesem Bereich konnte ein Massenbestand der Mauereidechse nachgewiesen werden

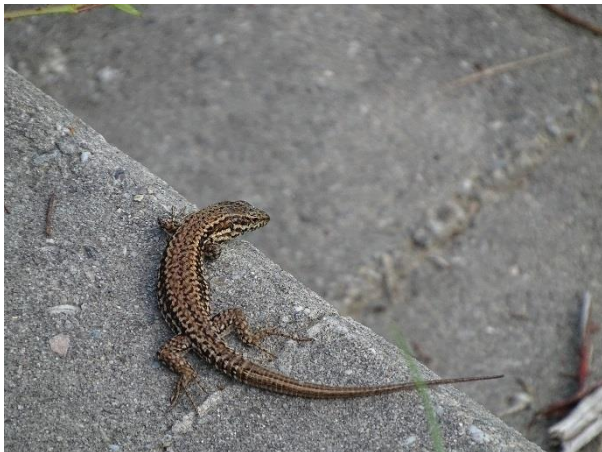
19.08.2019

Mauereidechse im UG

Unter den nach Bundesnaturschutzgesetz streng geschützten Reptilienarten des Anhangs IV der FFH-Richtlinie ist im Gebiet einzig die **Mauereidechse** nachgewiesen, die insbesondere entlang des Bahngleises im Westen des Hafens einen Massenbestand ausbildet. Infolge des Bauvorhabens werden Lebensräume der Mauereidechse entlang des westlichen und südlichen Hafenufers beeinträchtigt.

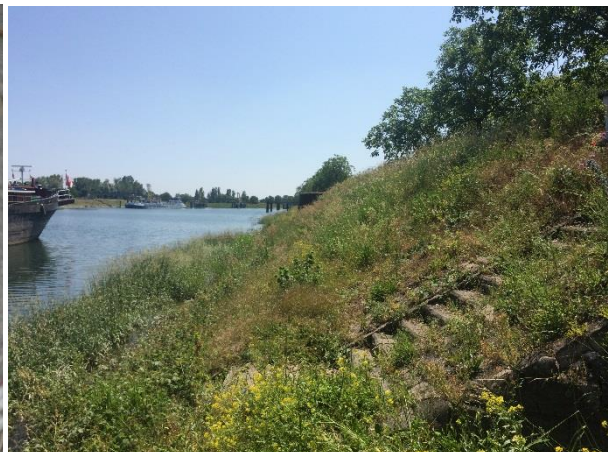
Blick entlang des westlichen Ufers des Hafenbeckens mit Blickrichtung Süd – im Uferbereich konnten Vorkommen der Mauereidechse belegt werden, inklusive erfolgreicher Reproduktion

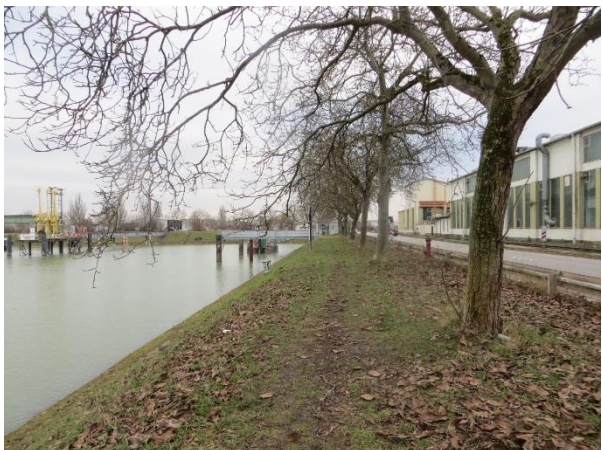
Blick auf den Bereich der geplanten Hochwasserschutzanlage mit Blick Richtung Süden – die dort stehenden Gehölze (weitestgehend Walnuss) müssen ggf. für das Vorhaben gerodet werden

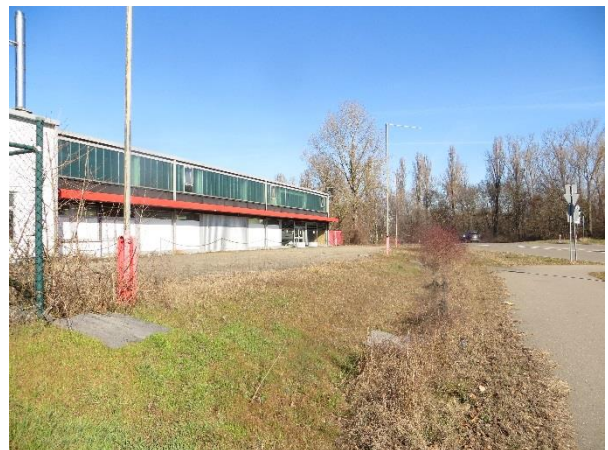
Östlicher Teil des UGs – hier endet die geplante Hochwasserschutzwand; die im Bild zu erkennenden künstlichen Verstecke wurden bereits frühzeitig entwendet

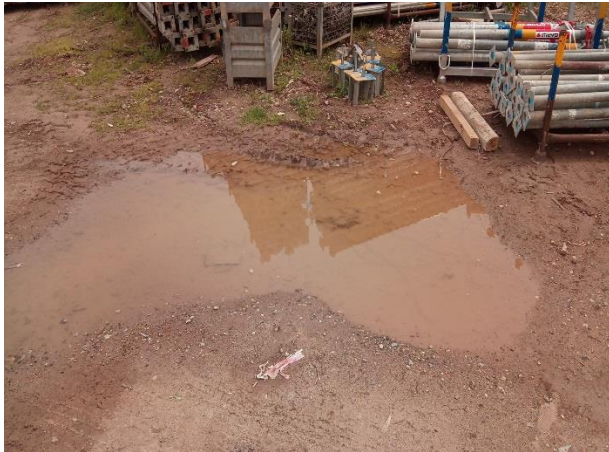
Frische Wasserlachen auf dem Gelände der Firma Dupré nach Regenfällen Ende April – ein Nachweis von Pionierarten wie Kreuz- oder Wechselkröte konnte im Trockenjahr 2019 allerdings nicht erbracht werden 29.04.2019

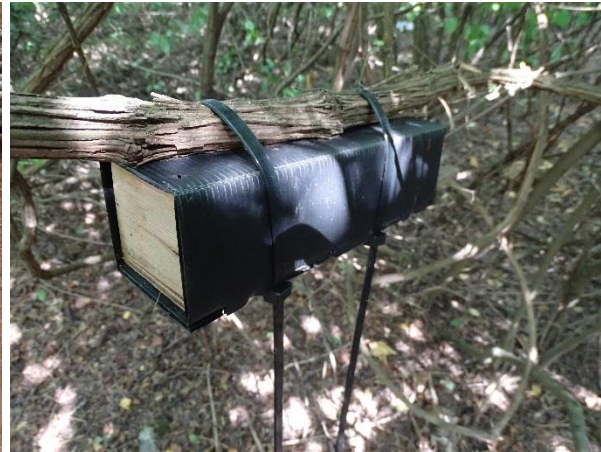
Aufgehängte Nesttute zur Erfassung von Haselmäusen im UG – Nachweise blieben jedoch aus

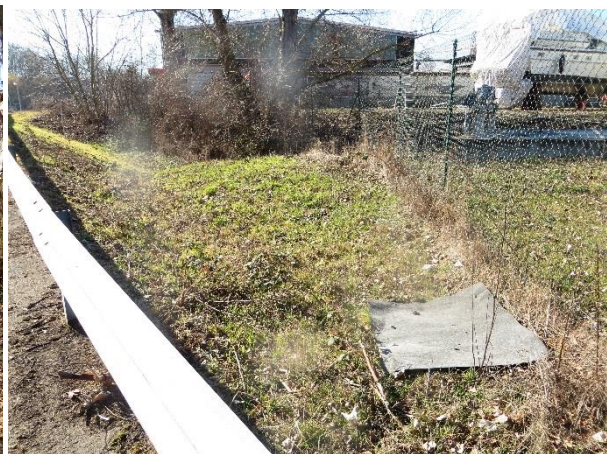
Ausgelegtes „Künstliches Versteck“ zur Erfassung von Reptilien – bereits frühzeitig wurden ca. 80 % der im UG ausgelegten kV entwendet 26.02.2019

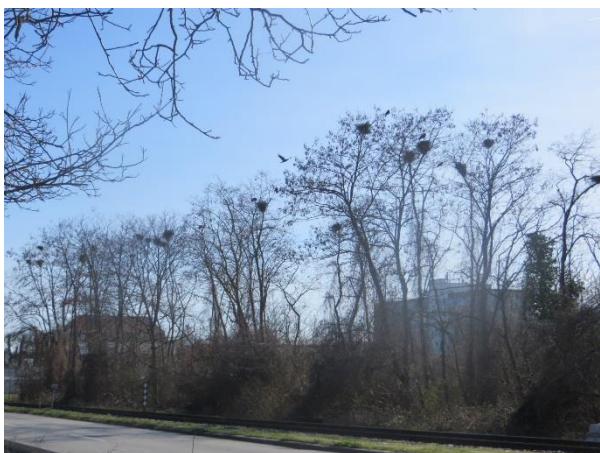
Blick auf die im nördlichen Teil des UGs frisch gegründete Saatkrähen-Kolonie mit 21 Nestern 21.03.2019

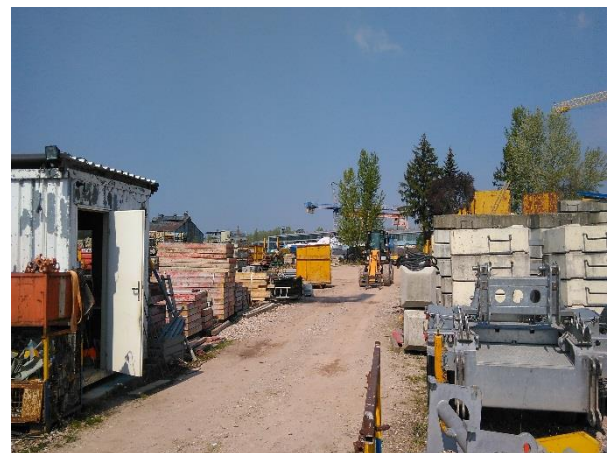
Blick auf das Gelände der Baufirma Dupré im östlichen Teil des UGs – das Gelände ist von der Mauereidechse dicht besiedelt 15.04.2019
