# Küstenschutz Südküste Föhr

## *Sandersatzbedarf im Bereich Goting/Nieblum*

**LKN.SH**

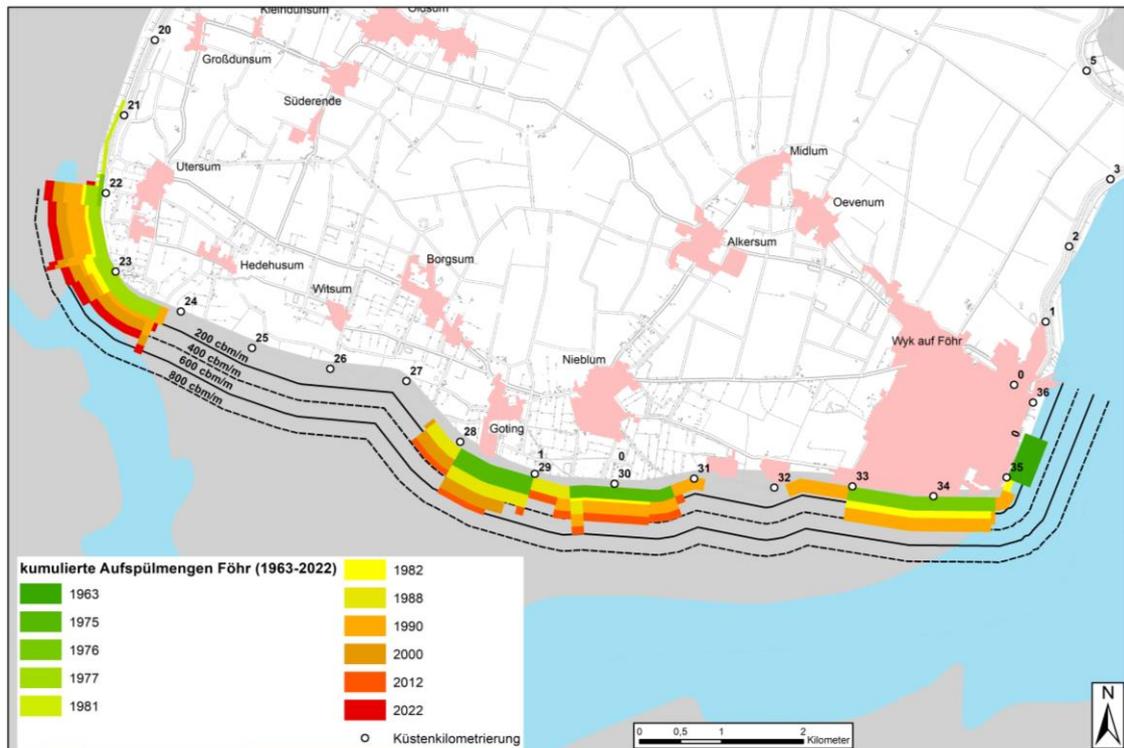
Abbildung 1: Platzierung und Zeitraum der Sandaufspülungen an der Südküste von Föhr (1963-2022)

Als Ausgleich für die anhaltenden Sandverluste an der Südküste von Föhr und zur Schaffung eines Sandpuffers für nachfolgende energiereiche Wetterlagen, werden seit 1963 wiederholt Sandaufspülungen durchgeführt. Abbildung 1 zeigt die Verortung der kumulierten Aufspülmengen auf Föhr.

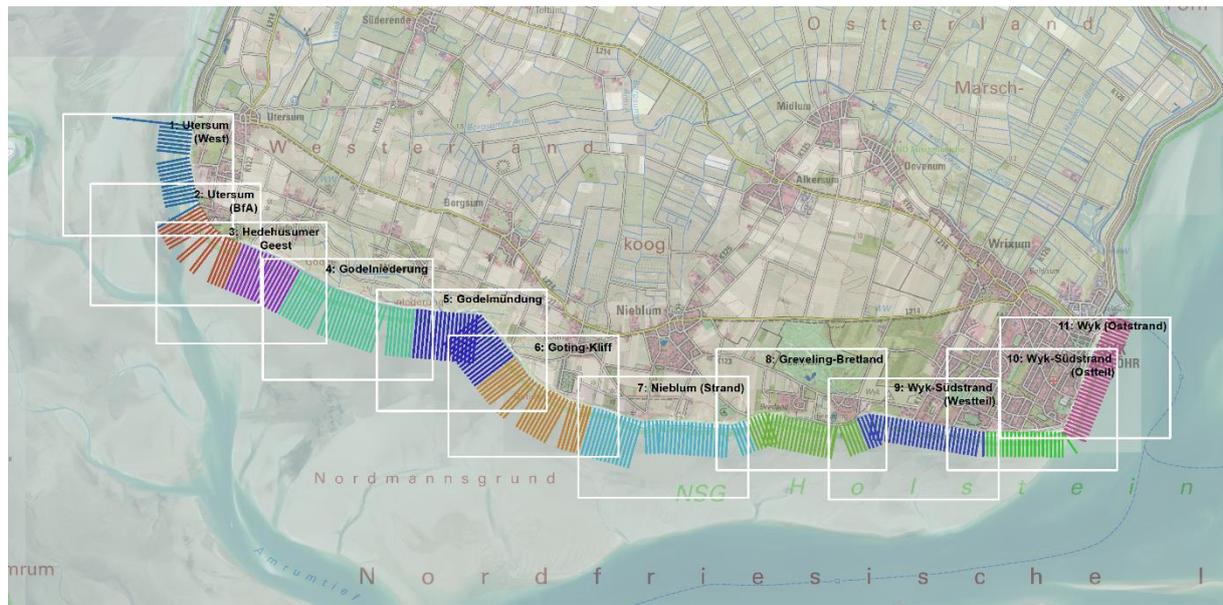
Abbildung 2: Auswertebereiche Südküste Föhr

Für die folgenden zwei Bereiche Goting-Kliff und Nieblum (Strand) werden morphologische Auswertungen in Form von Querprofilvergleichen und Volumenganglinien durchgeführt (vgl. Abbildung 2):

- 6: Goting-Kliff: Stat. 04+203 bis Stat. 05+359
- 7: Nieblum (Strand): Stat. 02+250 bis Stat. 04+149

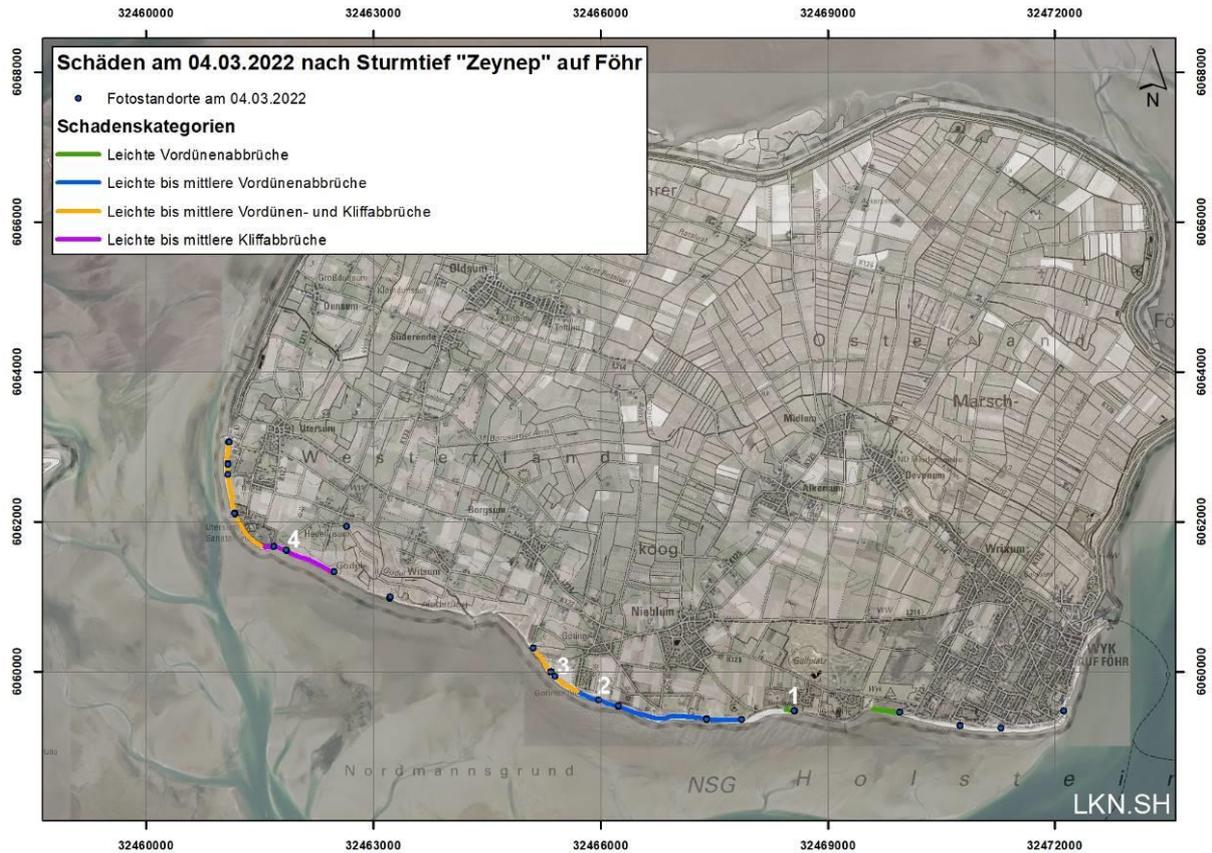
Abbildung 3: Schäden entlang der Südküste von Föhr in Folge der Sturmflut vom 19.02.2022 und Fotostandorte

Insbesondere durch das Sturmtief Zeynep sind im Bereich der Föhrer Südküste Schäden an Dünen und Kliffs aufgetreten. Diese wurden am 04.03.2022 kartiert und fotografisch dokumentiert. Die Abbildung 3 zeigt die kartierten Schäden und die jeweiligen Fotostandorte. Insgesamt wurden auf einer Länge von ca. 6 km Schäden festgestellt.

Zur Bestimmung des erforderlichen Sandersatzbedarfs werden auf Grundlage der ermittelten Rückgangsrates für den Höhenbereich NHN +3 m bis NHN +1 m die Volumina berechnet, so dass das aufgespülte Sanddepot bei Einhaltung der ermittelten linearen Rückgangsrates eine Verweildauer von 20 a besitzt. Die Ergebnisse der Berechnungen sind in der Tabelle 4 aufgeführt. Die Start- und Endpunkte der Aufspülstrecken berücksichtigen dabei die kartierten Schäden in Folge der Sturmfluten des Frühjahres 2022 (vgl. Abbildung 3).

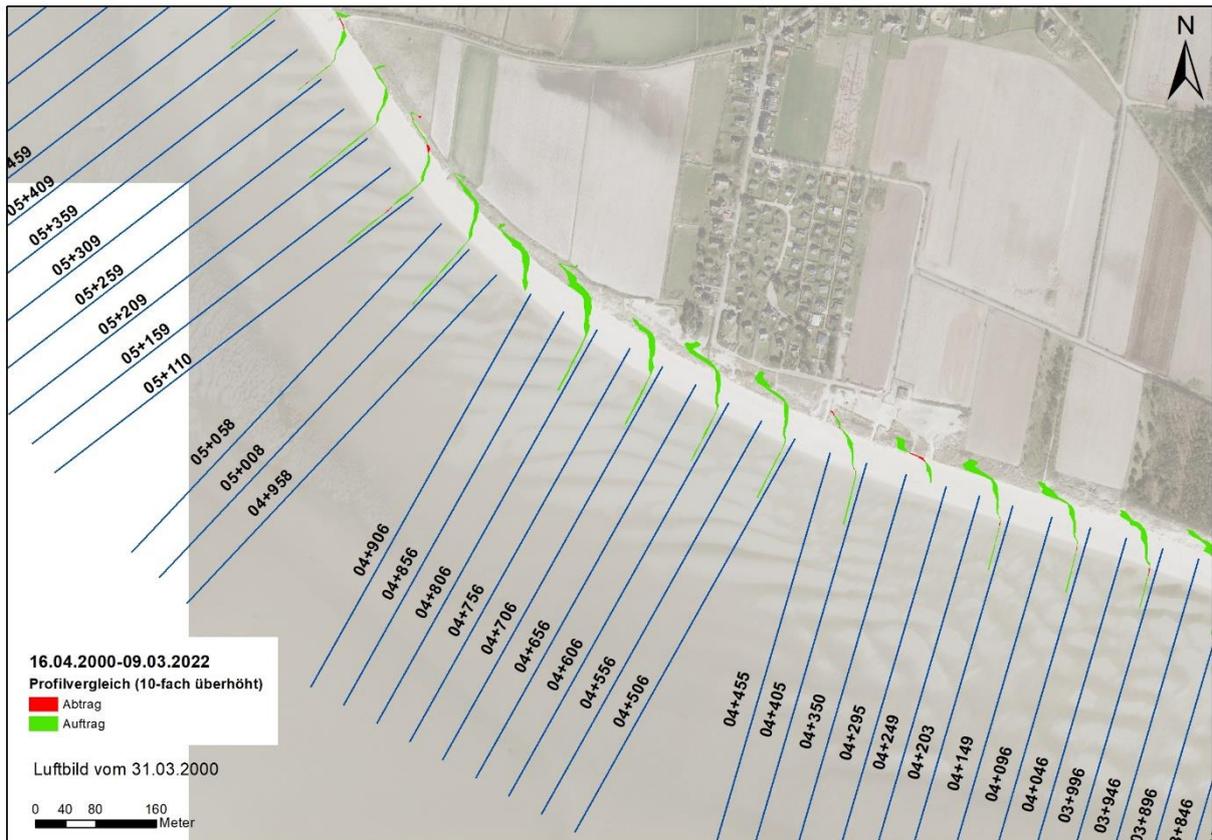
Abbildung 4: Querprofilvergleiche im Bereich Goting 16.04.2000 – 09.03.2022 (Profile 10-fach überhöht)

Anhand von Querprofilvergleichen werden in diesem Kapitel die morphologischen Veränderungen der letzten Jahrzehnte dargestellt. Dabei ist als Bezugszeitpunkt der jeweilige Referenzzustand (vgl. Tabelle 1) verwendet worden. Die Veränderungen im Querprofil bis zur jeweils aktuellsten Vermessung werden nachfolgend für die unterschiedlichen Auswertebereiche dargestellt (vgl. Abbildung 4 und Abbildung 5). Die Summe der Sedimentationen und Erosionen ist als Gesamtvolumenbilanz in Abbildung 6 dargestellt.

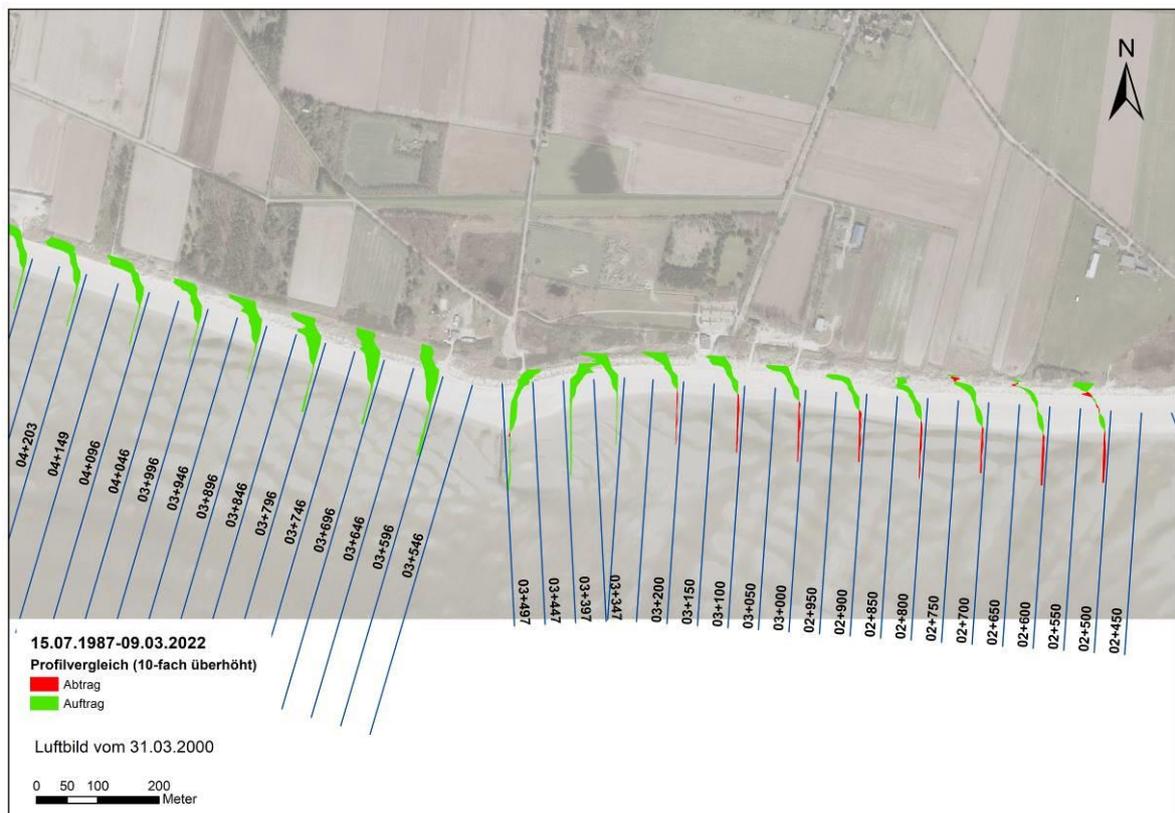
Abbildung 5: Querprofilvergleiche im Bereich Nieblum 15.07.1987 – 09.03.2022 (Profile 10-fach überhöht)

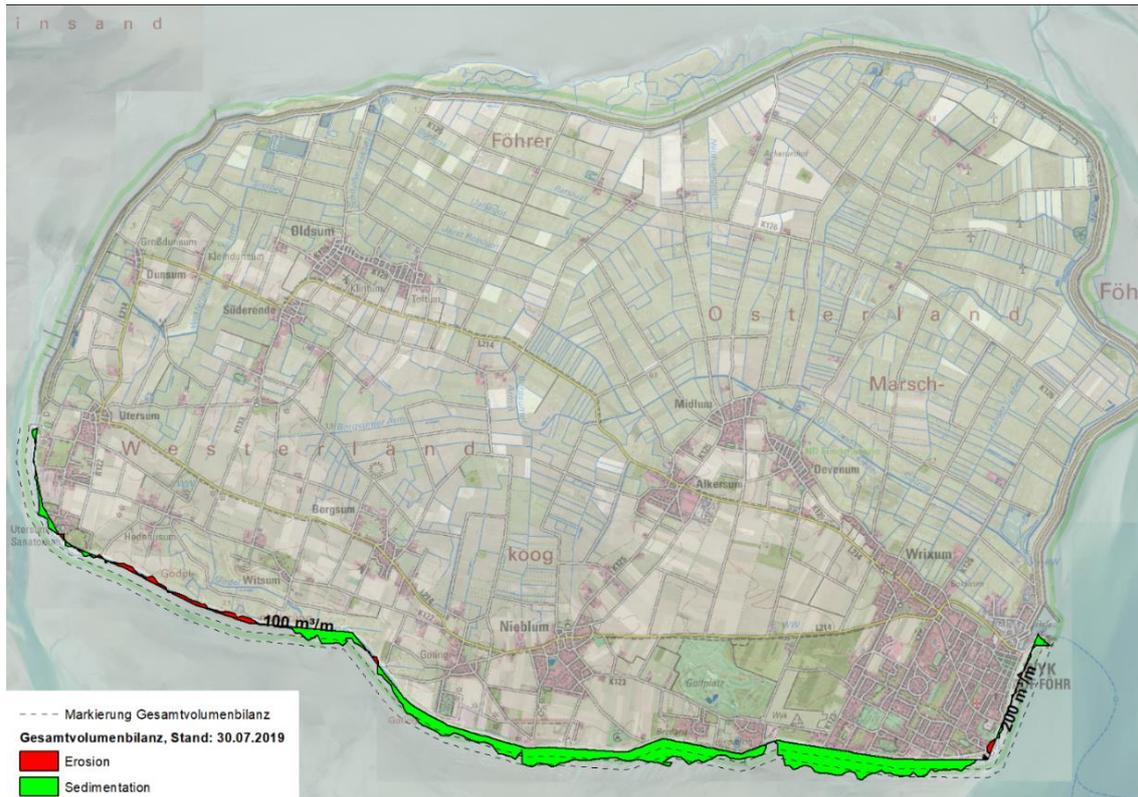
Abbildung 6: Gesamtvolumenbilanz, Stand der Vermessungen: 30.07.2019, bezogen auf den Referenzzustand

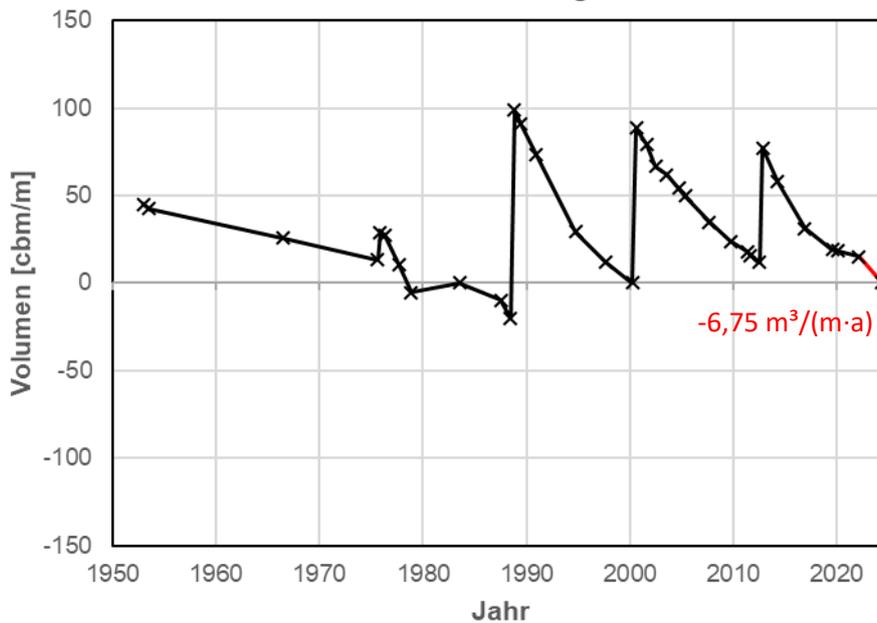
Volumenganglinie NHN+3,00 m / NHN+1,0 m  
im Bereich 6: Goting-Kliff

Abbildung 7: Volumenganglinie NHN+3,00 m / NHN+1,00 m im Bereich 6: Goting-Kliff

Für eine einheitliche Darstellung der zeitlichen Entwicklung der Sandvolumina werden die nachfolgenden Auswertungen auf die Höhenschicht NHN + 3 m bis NHN + 1 m begrenzt (vgl. Abbildung 7 und Abbildung 8). Dies ist erforderlich, um die jüngsten Vermessungen aus dem Jahr 2022 mit einbeziehen zu können. Der rote Abschnitt der Volumenganglinie zeigt jeweils die Fortführung des linearen Trends seit der letzten Aufspülung bis zum Erreichen des Referenzzustandes. Für Goting-Kliff wird dieser Zustand rechnerisch im Jahr 2024 erreicht, für Nieblum (Strand) im Jahr 2031. Für diese Abschnitte werden am Ende dieses Kapitels zusätzlich weitere Höhenschichten herangezogen, um möglichst die gesamte verfügbare Sandmenge zu erfassen. Der Anteil des Sandes, der ins Hinterland verweht worden ist, bleibt jedoch außerhalb dieser Bilanzierung.

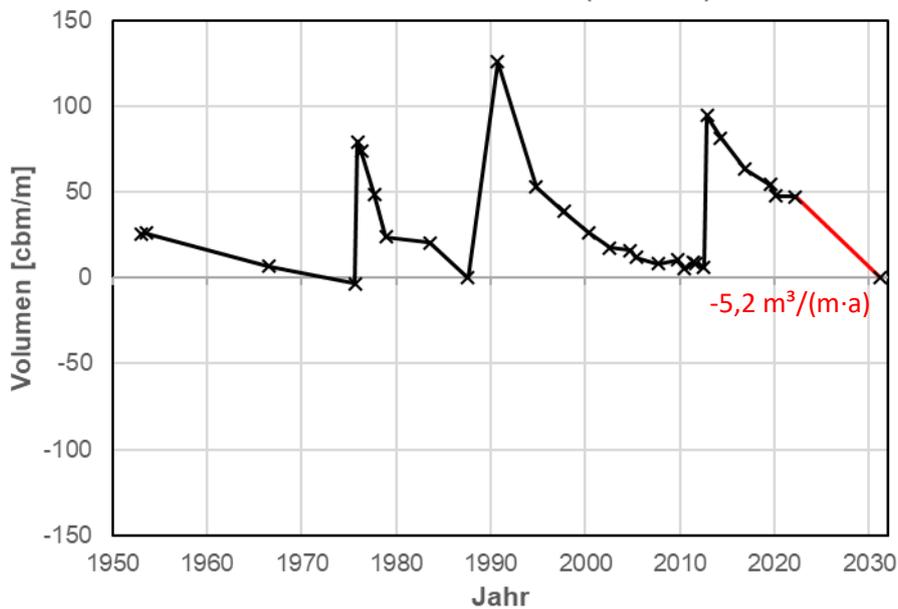
Volumenganglinie NHN+3,00 m / NHN+1,0 m  
im Bereich 6: Nieblum (Strand)

Abbildung 8: Volumenganglinie NHN+3,00 m / NHN+1,00 m im Bereich 7: Nieblum (Strand)
