Sandentnahmegebiete Westküste Schleswig-Holstein

Stellungnahme zur Wiederverfüllung aus morphologischer Sicht

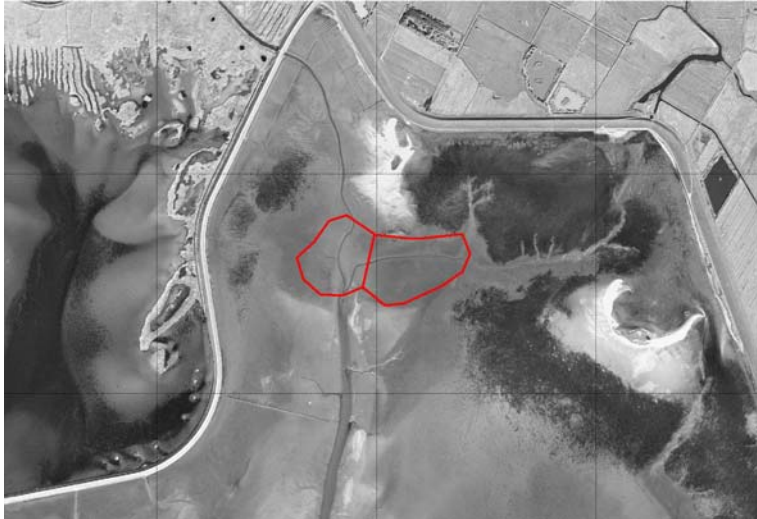
Abbildung 3: Luftbildaufnahme 2003 für den Bereich Sandentnahme Westerland I (1972 und 1978)

In der Luftbildaufnahme des Jahres 2003 (**Abbildung 3**) und 2008 (**Abbildung 4**) sind die Entnahmepositionen topographisch nicht mehr zu erkennen. Der nicht zur Aufspülung geeignete Oberboden wurde im Watt aufgetragen und ist noch heute als Sandinsel erkennbar. Dieser Sand hat sich im Laufe der Jahrzehnte nach Norden und Osten verlagert.

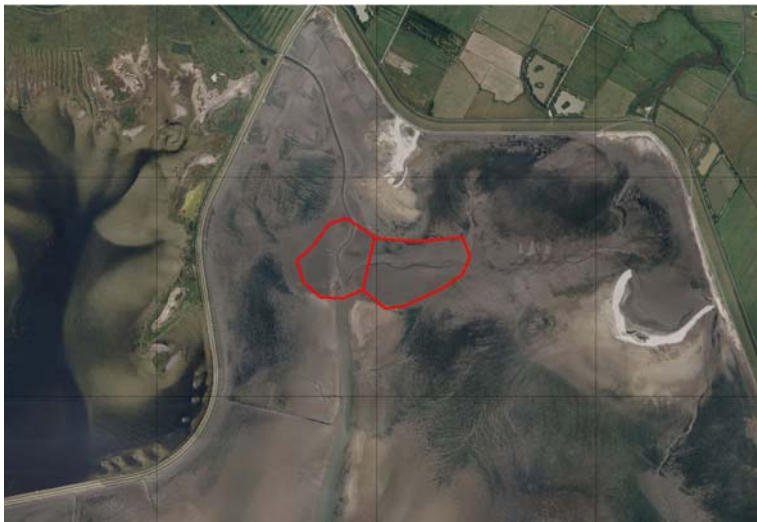
Abbildung 4: Luftbildaufnahme 2008 für den Bereich Sandentnahme Westerland I (1972 und 1978)

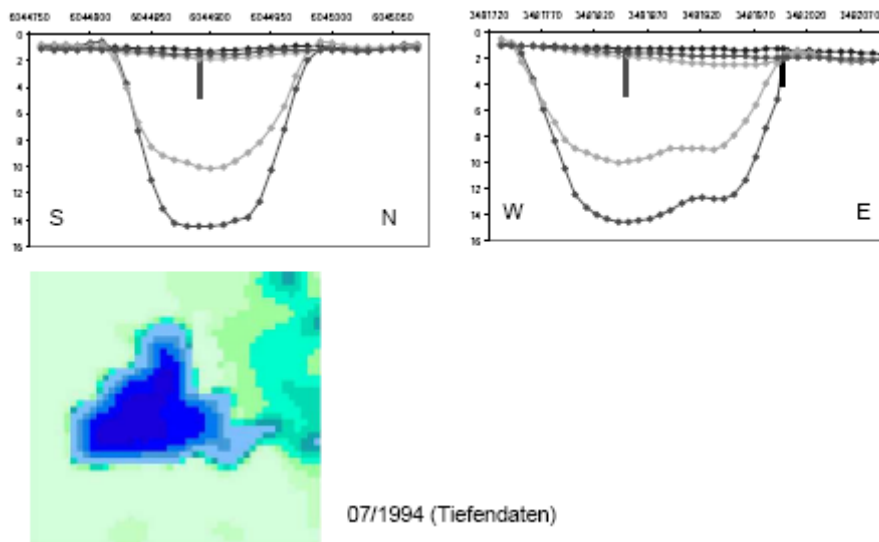
Abbildung 8: Wassertiefen vor und nach der Entnahme auf einem N-S- und W-E-Profil durch den Trichter. Die Profile schneiden sich an der Kernstation 45.

Der größte Teil des Füllmaterials (innerhalb von 6 Jahren zu 98 Vol.-%) wurde aus entfernten Bereichen in den Trichter eingetragen. Deshalb zeigt sich in den Profilen in **Abbildung 8** eine räumlich gleichmäßige Verfüllung des Trichters.

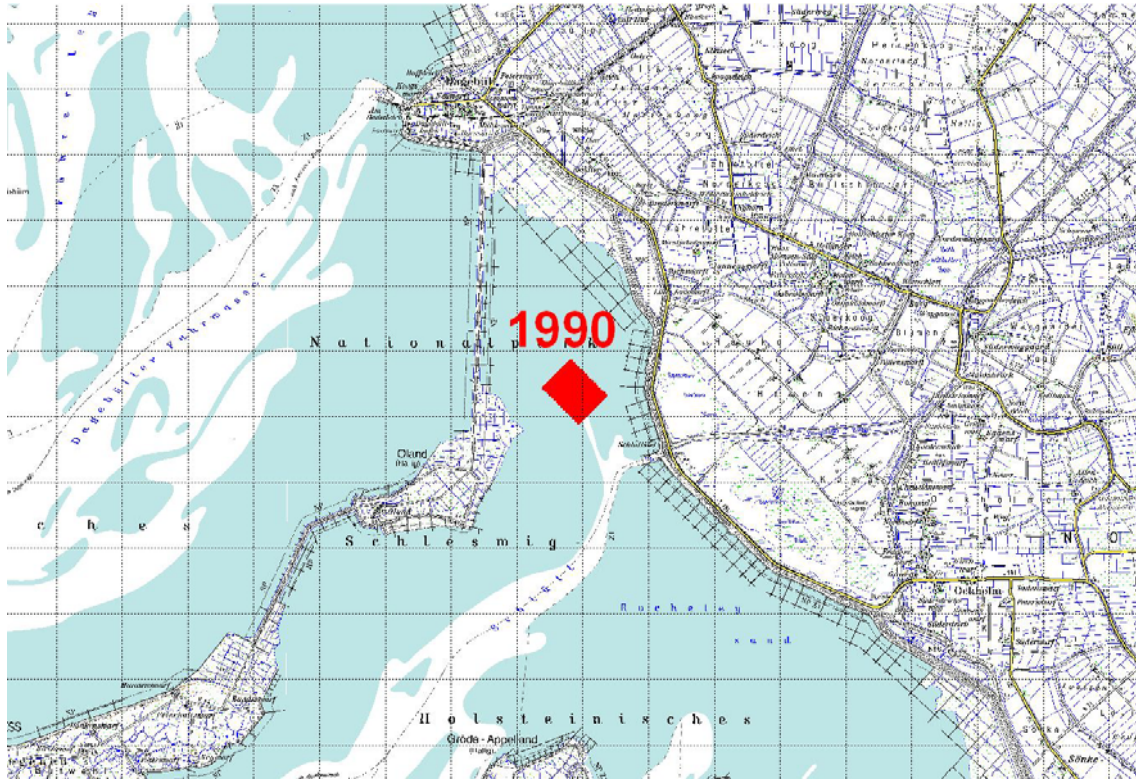
Abbildung 10: SOLL-Profile Sandentnahme Fahretofter Westerkoog (1988)

Der Boden wurde mittels eines Saugbaggers bis zu einer Tiefe von ca. 10 m entnommen (Fläche: 400 m x 400 m). Die Entnahmemenge betrug 700.000 m³.

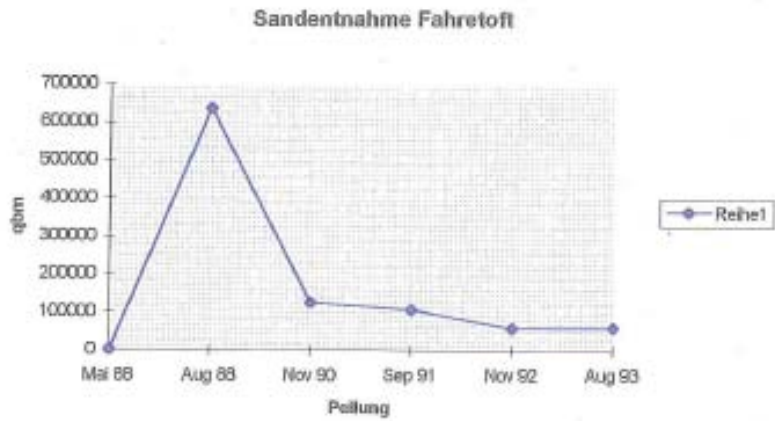
Abbildung 11: Volumenganglinie Sandentnahme Deichbau Fahretofter Westerkoog (1988)

Die Differenz zwischen Vor- und Nachvermessung betrug ca. 630.000 m³. Um die Wiederauffüllung der Entnahme zu dokumentieren, ist das Entnahmeloch in den fünf Folgejahren vier Mal aufgemessen worden. Die Auswertung ergab, dass nach fünf Jahren eine Wiederverfüllung bis zu 92 % der Entnahmemenge erfolgt ist.

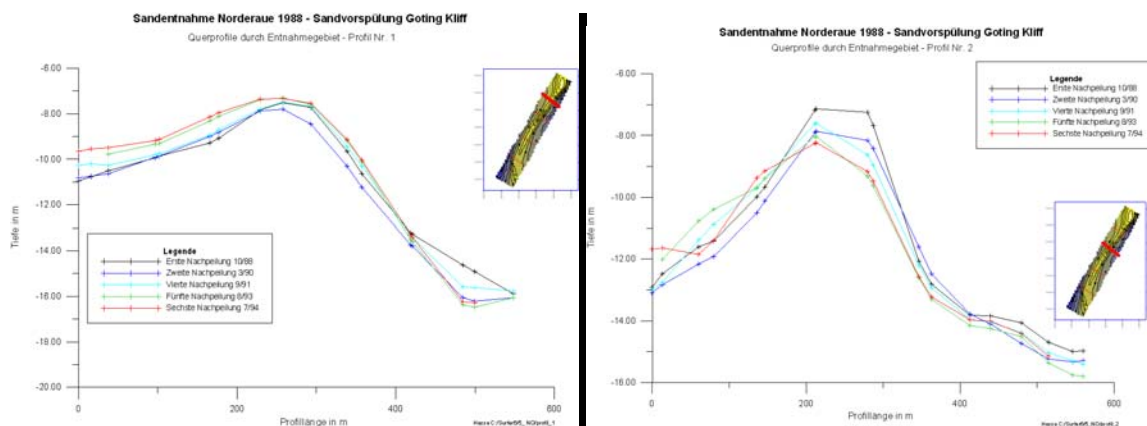
Abbildung 15: Profilvergleiche Sandentnahme Norderaue (Aufspülung Goting 1988)

Die Betrachtung der vier Querprofile lässt im Wesentlichen folgende Rückschlüsse zu: Profil Nr. 1 zeigt auf der linken Seite des Sandrückens eine klare Ablagerung von Material. Das zu verzeichnende Plus beläuft sich für den Zeitraum von 10/88 bis 7/94 auf einen Auftrag von 1,0 m - 1,4 m. Im Gegensatz dazu verhält sich die Materialbilanz in Profil Nr. 2 auf der rechten Seite des Rückens negativ. Der Abtrag ist mit bis zu 2 m auf dem Kamm des Rückens am stärksten und setzt sich mit einer maximalen Stärke von bis zu 0,8 m bis zum Hangfuß hin fort. Die Profile Nr. 3 und Nr. 4 zeigen für den betrachteten Zeitraum insgesamt eine negative Bilanz. Profil Nr. 4 zeigt rechtsseitig des Rückens in dem Zeitraum zwischen 10/88 bis 3/90 eine Erosion von Material von bis zu 1 m, dann allerdings in den darauf folgenden Jahren eine stetige Ablagerung, so dass die Ausgangshöhe der ersten Peilung von 10/88 annähernd wieder erreicht ist. Linksseitig hingegen verliert der Rücken mit den Jahren an Material.

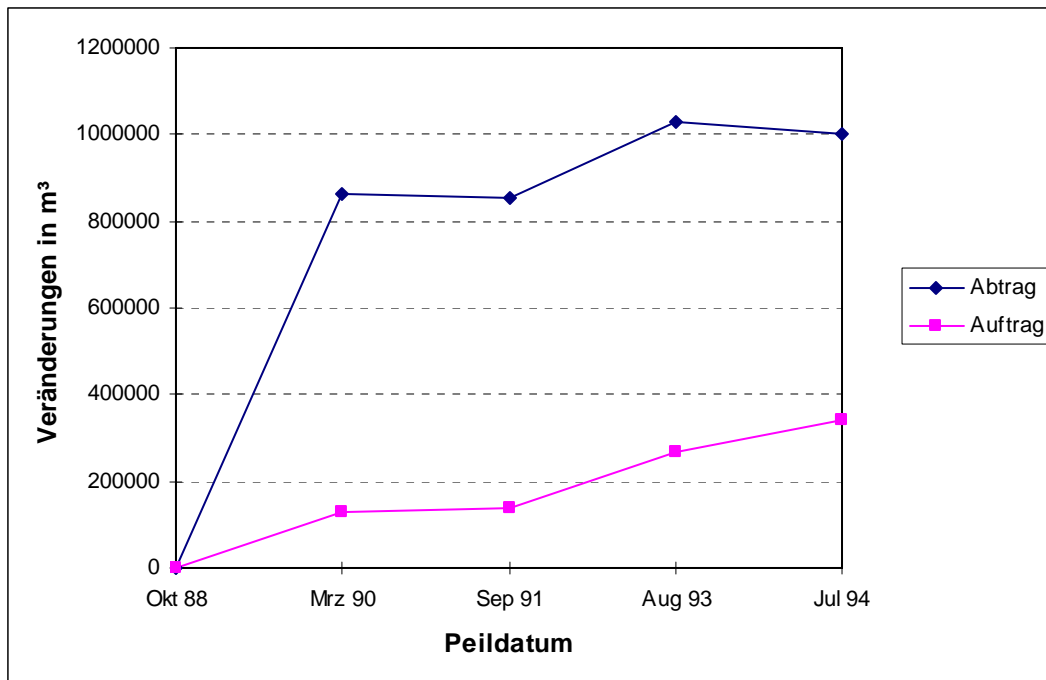
Abbildung 16: Auf- und Abträge Sandentnahme Norderaue (Aufspülung Goting 1988)

Dieser allgemeine Trend wird durch die Darstellung der Entwicklungsreihe, die die Linien gleicher Differenz zeigt, genauer lokalisiert. Die erste Abbildung - 1988 gegen die Nachpeilungen aus 3/90 - muss allerdings aus der Analyse genommen werden, da sich nun ein Fehler bemerkbar macht, der auf eine fragwürdige Peilung zurückzuführen ist (vermutlich ein Schleppfehler in der Ortung). Die noch verbleibenden drei Abbildungen - 1988 gegen die Nachpeilungen aus 9/91, 8/93 und 7/94 - lassen folgende Trends erkennen: Im nördlichen Drittel des Gebietes finden Sedimentablagerungen statt, wobei der Sandrücken in diesem Bereich in nordöstlicher Richtung wieder aufgebaut wird. Auch im südlichen Bereich ist Sedimentation festzustellen. Der gesamte mittlere Bereich des Untersuchungsgebietes hingegen ist in Erosion begriffen, die aus südöstlicher Richtung in das Gebiet vordringt.

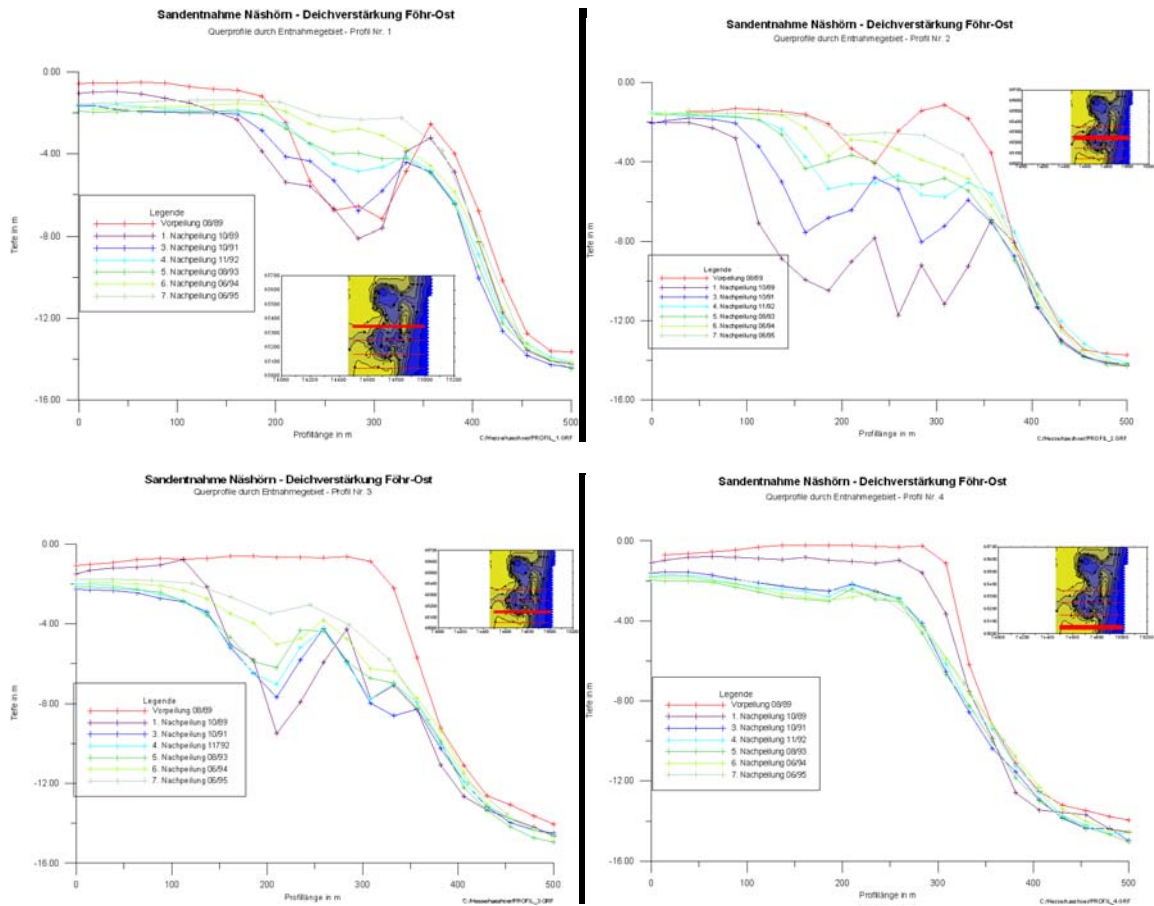
Abbildung 19: Profilvergleiche Sandentnahme Näsborn (Deichverstärkung Föhr-Ost 1989)

Durch das Untersuchungsgebiet wurden zu jedem Peildatum vier Querprofile gelegt. Die Profile 1 - 3 beschreiben die Stelle der Sandentnahme, wobei Profil Nr. 2 direkt durch das Zentrum des Entnahmegebiets verläuft. Profil Nr.1 tangiert die Ausläufer der Sandentnahme von 1988, zu der allerdings keine Vorpeilung durchgeführt worden ist. Die Profile 2 und 3 lassen den Zeitpunkt der Sandentnahme deutlich erkennen. Im Laufe der Zeit sedimentiert das Loch wieder zu. Auffällig ist, dass das Material von den Hängen in das geschaffene Loch nachrutscht. Die Hänge sedimentieren langsam ebenfalls wieder auf, wobei die Ausgangshöhe nicht wieder erreicht wird. Profil Nr. 4 zeigt eine ähnliche Tendenz. In den Jahren nach der Sandentnahme ist großflächig Material erodiert: z. T. beträgt der Materialverlust bis zu 3 m. Die Folge ist, dass der seewärts gerichtete Außenhang einen Teil seiner ursprünglichen Steilheit eingebüßt hat.

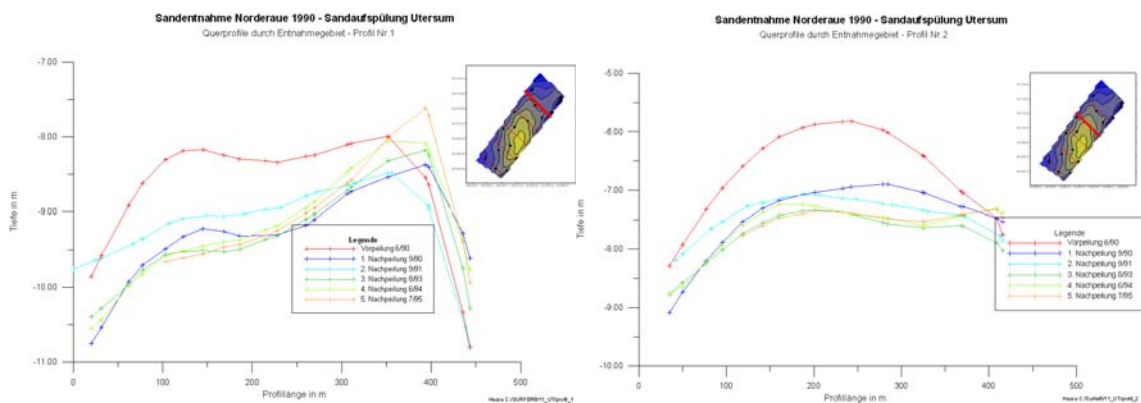
Abbildung 23: Profilvergleiche Sandentnahme Norderaue (Aufspülung Utersum 1990)

Durch das Untersuchungsgebiet wurden fünf Querprofile gelegt, um die Materialumlagerungen besser visualisieren zu können. Die Betrachtung dieser Querprofile ergibt im Einzelnen: Die Profile 1 - 3 weisen ein ähnliches Bild auf. Insgesamt gesehen wird im nördlichen Teil des Gebietes die Höhe des Sandrückens aus der Vorpeilung nach der Sandentnahme nicht mehr erreicht. Im Extremfall liegt das Gebiet stellenweise bis zu 1,5 m tiefer als zuvor. Profil Nr. 1 weist allerdings für die obere südöstliche Kante einen positiven Trend nach: an dieser Stelle liegt das Gebiet im Schnitt einen halben Meter über der Ausgangstiefe. Profil Nr. 3 zeigt für die nordwestliche Kante im mittleren Bereich des Gebietes eine leicht positive Entwicklung.

Die Profile 4 und 5 hingegen weisen für das südliche Drittel des Untersuchungsraums deutliche Materialablagerungen nach. In beiden Abbildungen ist die jeweilige Tiefe gegenüber der Vorpeilung um 1,5 - 0,5 m geringer.

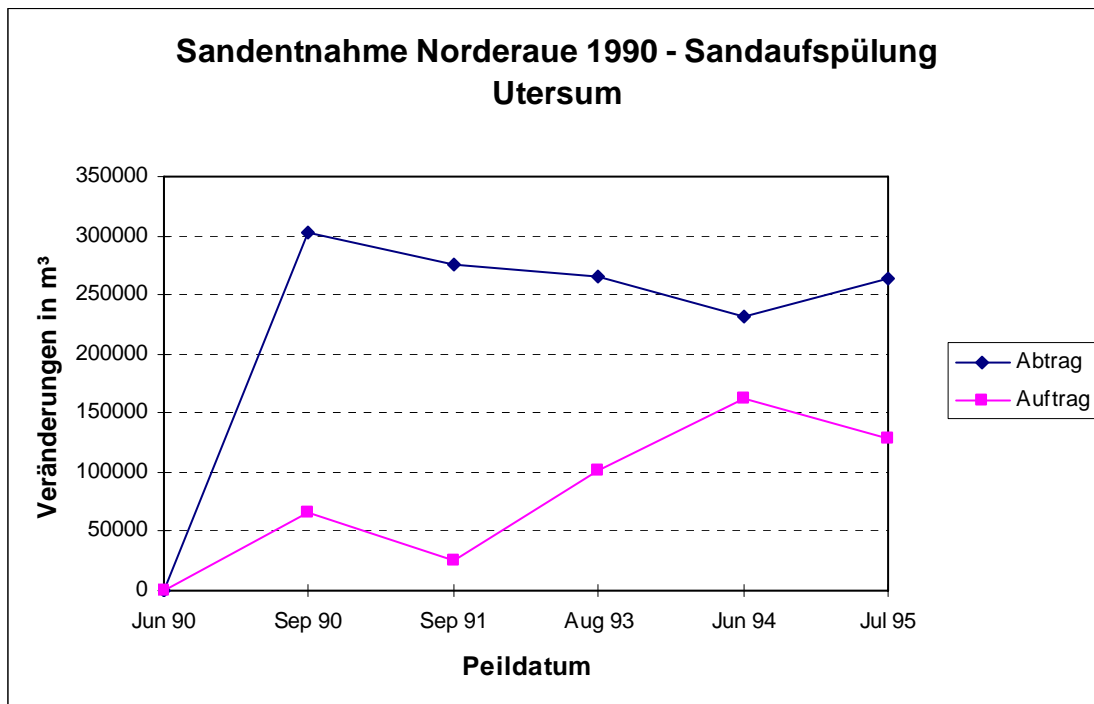
Abbildung 24: Auf- und Abträge Sandentnahme Norderaue (Aufspülung Utersum 1990)

Die beschriebenen Tendenzen werden anhand der Entwicklungsreihe, die die Linien gleicher Differenz der einzelnen Jahrgänge mit der Vorpeilung zeigt, verdeutlicht. Eine chronologische Betrachtung der Abbildungen zeigt, dass Gebiete, in denen Material abgelagert wird, sich aus zwei Richtungen ausbreiten: zum einen sammelt sich Material verstärkt im südlichen Drittel des Gebietes an. Dort wurden weite Bereiche um gut 1 m erhöht. Zum zweiten wurde der obere südöstliche Rand in weiten Teilen abgeflacht. Gebiete mit Materialverlust - z. T. bis zu 1,5 m - breiten sich von nord-westlicher Richtung her aus. Ein Vergleich der Abbildungen 06/94 und 07/95 zeigt den bereits genannten erneuten Materialverlust v. a. im südlichen Bereich.
