Abbildung 2: Lageplan Sandersatz Utersum 2020, Profilvergleiche Referenzzustand – 30.07.2019/04.03.2020.

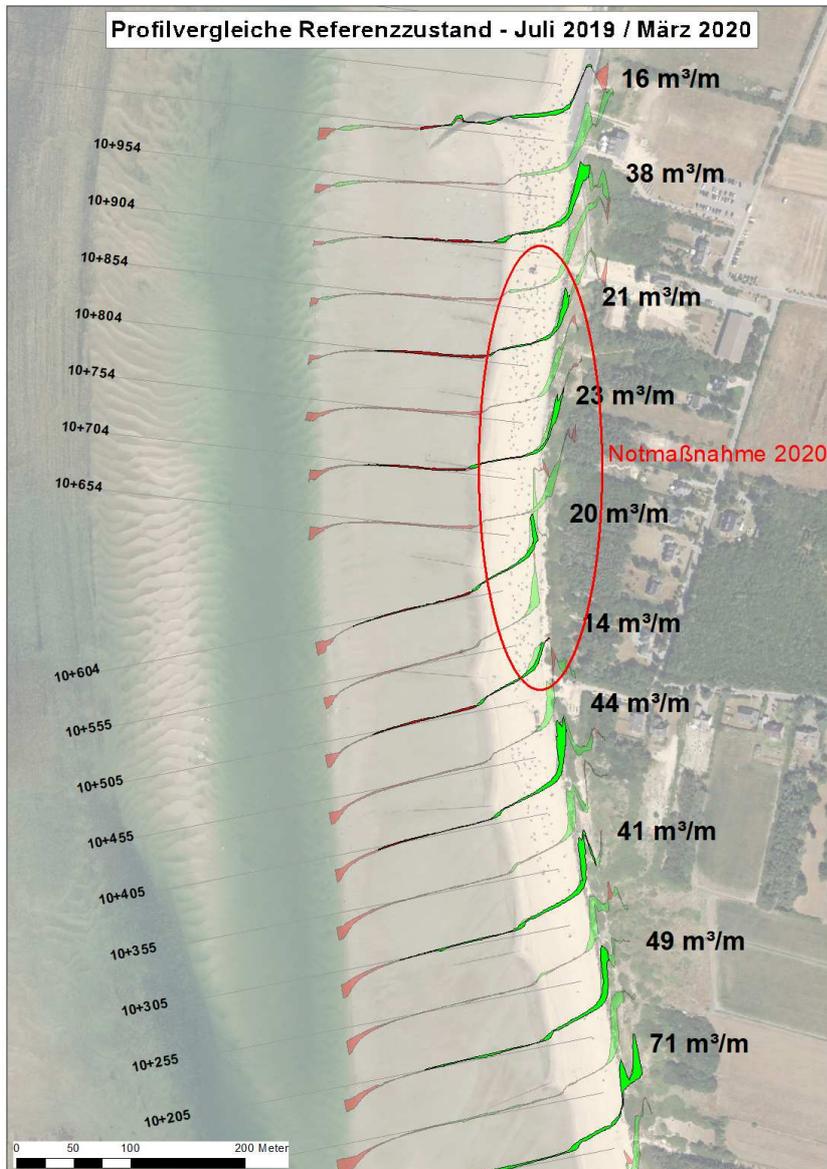
In dieser Abbildung sind sowohl die Profilvergleiche zwischen dem Referenzzustand (hier: vor Sandaufspülung 2000) und der Vermessung vom 30.07.2019 (Laserscan), dargestellt in Transparenz und der terrestrischen Vermessung vom 04.03.2020 enthalten. Die angegebenen Mengen [m³/m] sind die vorhandenen Volumendifferenzen zwischen 2000 und 2020, wobei ein Teil auf der Geest liegt.

In jedem Falle sollte Planungssicherheit für eine umfangreiche Sandersatzmaßnahme in Utersum, Goting und Wyk geschaffen werden, so dass in nächster Zeit eine Küstensicherung vorgenommen werden kann. Im Vergleich zum Referenzzustand ist insbesondere in Utersum keine größere Reserve mehr vorhanden.
