Äußerer Stadtring West Dresden (ÄSW) - HA 5 Hamburger Straße zwischen Alter Meißner Landstraße und Weißeritzbrücken einschl. EÜ-Bauwerk am Haltepunkt Dresden - Cotta

Fachbeitrag Artenschutz

INGENIEURBÜRO SCHULZE
Infrastruktur und Umwelt

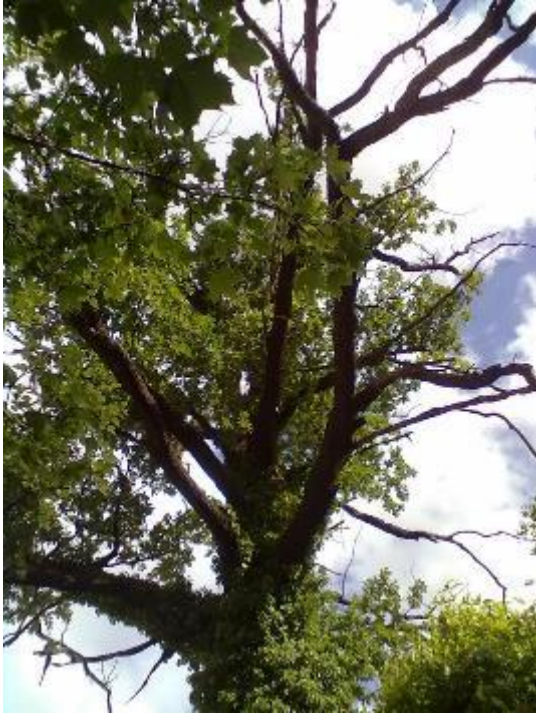
Als potentiell Fledermausquartier mit hoher Bedeutung ist die alte Eiche (Nr. VA87) bahnlinks am verwilderten Vorgarten des ehemaligen Geländes des Empfangsgebäudes und Bahnwohnhauses anzusehen. Der Baum kann sowohl als Sommer- oder auch als Winterquartier für spezielle Arten von Bedeutung sein. Im Rahmen der Kontrolle konnten zwar keine Nachweise erbracht werden, aufgrund der Struktur (teilweise abgestorbene Bereiche, Rindenabplatzungen) kann aber eine Nutzung als Quartierstandort nicht ausgeschlossen werden.

Stiel-Eiche (Nr. VA87):

- mit zahlreichen losen Borkenbereichen im Kronenraum. Diese Strukturen sind als Spaltenquartiere für Fledermäuse von potenzieller Bedeutung.

Abb. 3: Eiche (VA87), Potentialbaum
Fledermaus

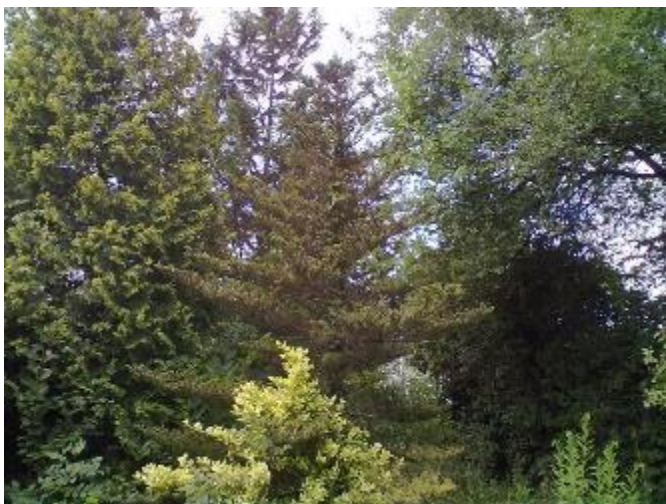
Besonders zu betrachten ist das verwilderte Gartengrundstück am ehemaligen Empfangsgebäude, da dieses ein potentiell Bruthabitat für Brutvögel darstellt. Hier konnte von der Klappergrasmücke bei km 2,23 ein typisches Brutverhalten durch warnende Rufe beobachtet werden, sodass von einem potentiellen Nistort in diesem Bereich ausgegangen werden kann. Ein direkter Neststandort konnte jedoch nicht lokalisiert werden. Bei km 2,24 sind beim verwilderten Vorgarten zwei Haussperlinge (juvenil, flügge) gesichtet worden. Der Standort des Nistplatzes ist aber auch hier nicht bekannt.

Abb. 4: Verwildertes Gartengrundstück am EG,
potentielles Vogelbrutgehölz

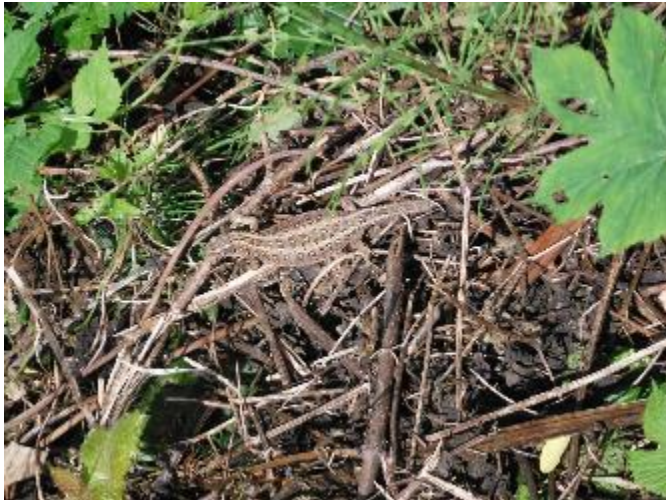
Abb. 5: weibl. Zauneidechse, km 1,96

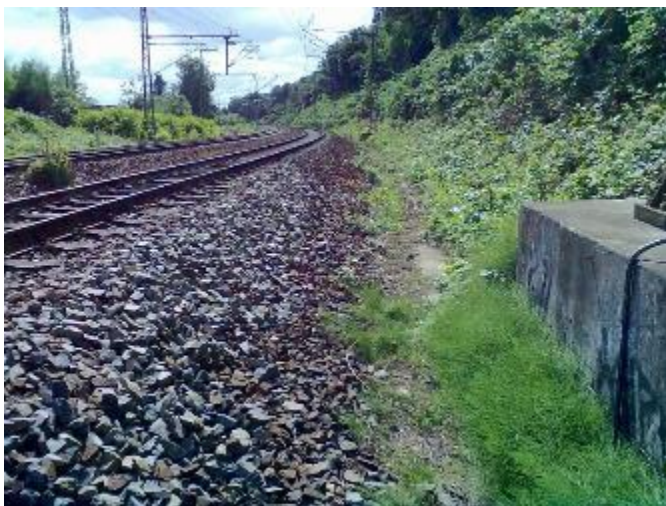
Aufgrund der Strukturierung sind alle Böschungen im Vorhabensbereich potentiell für Reptilien geeignet, auch wenn die Erfassung nur verhaltene Ergebnisse lieferte. Gut geeignete Standorte befinden sich explizit südöstlich des Hp. Cotta in der Nähe des Autohauses Fugel. Hier konnten am 10.07.2015 in unmittelbarer Nähe der Bahntrasse bei km 1,96 (bahnlinks), km 2,05 (bahnlinks) und km 2,1 (bahnrechts) insgesamt drei Exemplare der Spezies Zauneidechsen (*Lacerta agilis*) beobachtet werden zwei davon befinden sich im Vorhabensgebiet. Ausgehend von Laufer¹ wird selbst bei fundierten Kartierungen nur ein Teil der Zauneidechsen erfasst. Es ist daher ein Korrekturfaktor von mindestens 6 anzusetzen, wonach von einer Populationsgröße von ca. 15 bis 20 Exemplaren auszugehen ist.

Abb. 6: Nachweisliches Zauneidechsenhabitat

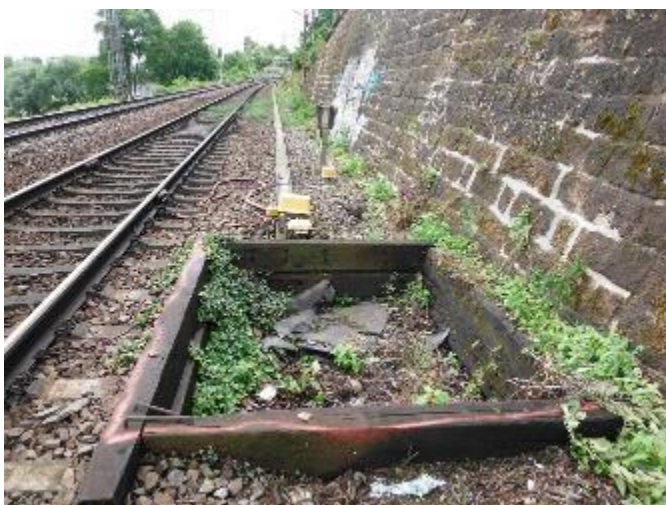
Abb. 7: Nachweisliches Blindschleichenhabitat, außerhalb Untersuchungsgebiet

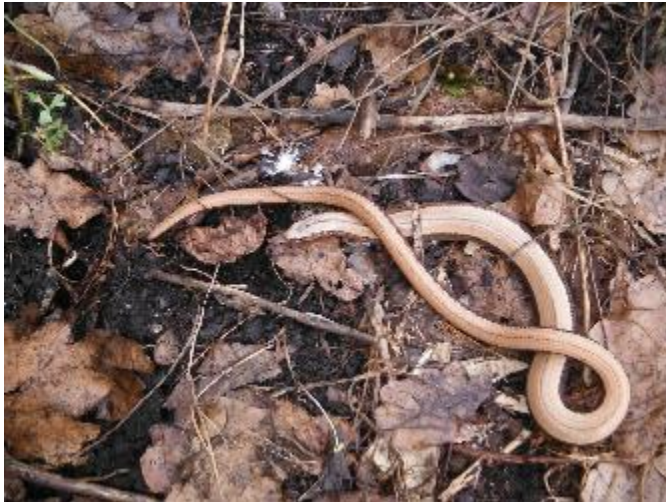
Eine gezielte Erfassung der verborgen lebenden Blindschleiche (*Anguis fragilis*) ist im Untersuchungsraum aufgrund des reichhaltigen Versteckangebotes schwierig. Kontrollen vorhandener Verstecke (Holz, Steine, Platten) wurden vorgenommen, erbrachten aber keine Ergebnisse. Dafür ist auch der Umfang der verfügbaren Versteckmöglichkeiten zu groß und zum Großteil, insbesondere im Gleisschotter nicht kontrollierbar. Es konnten Sichtnachweise aktiver Exemplare nur außerhalb des Untersuchungsraumes bei km 2,51 (bahnlinks) und km 2,57 (bahnlinks) unter Sperrholz und Blech (siehe Fotodokumentation) erbracht werden. Am 24.06.2015 konnten zwei adulte Blindschleichen gesichtet werden. Im Rahmen einer weiteren Kontrolle konnte am 10.07.2015 eine Blindschleiche gesichtet werden, wobei es sich bei diesem Exemplar um eine Wiederbeobachtung handelte.

Abb. 8: adulte Blindschleiche bei km 2,57 unter Sperrholz, außerhalb Untersuchungsraum

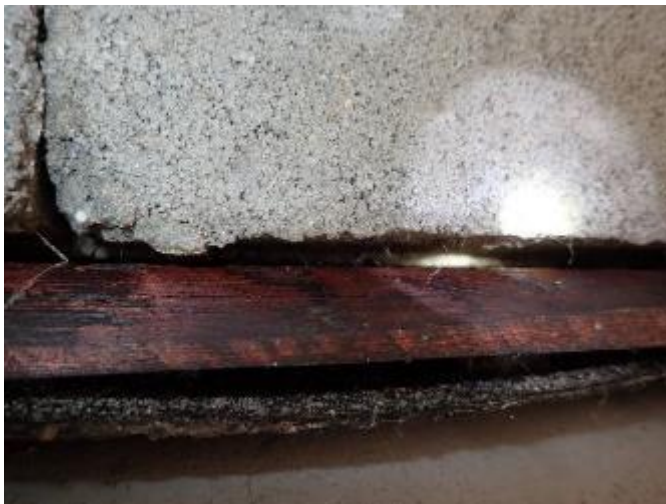
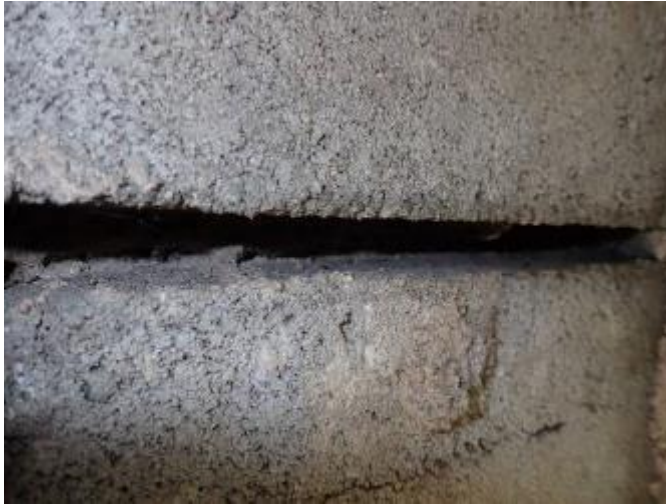
Die Garagen besitzen innen keine relevanten Strukturen. Die Deckenspalten sind komplett verfugt. Den Nutzern der Garagen sind keine Artenvorkommen bekannt. Außen sind umlaufend unter der Traufe diverse Spalten vorhanden, die als potenzielle Fledermausquartiere einzuschätzen sind. Alle Spalten wurden kontrolliert, aktuell sind jedoch keine Vorkommen und keine Hinweise auf Nutzung vorhanden.

Abb. 10/ 11: Verfugte Deckenspalten

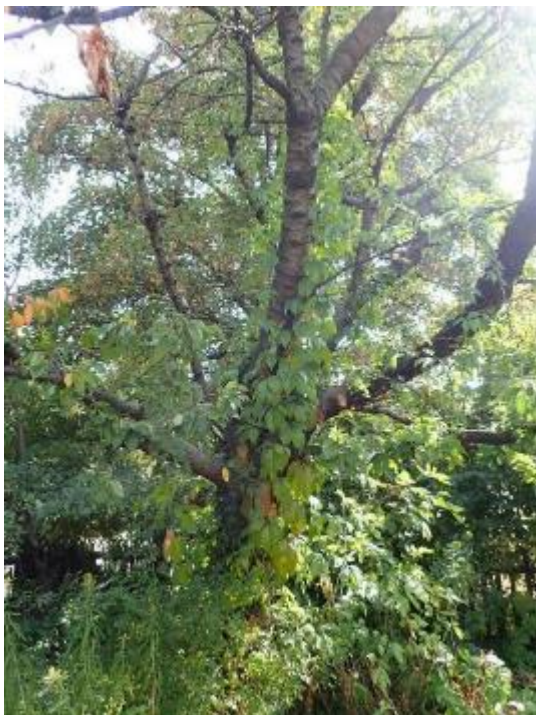
- vorgeschädigt, aber noch ohne Höhlenbildungen, keine speziellen Strukturen, an der Kronenbasis etwas sehr altes Kleinvogelnistmaterial (Freibrüter)

Abb. 12: Kirsche (VA39) nordöstlich von
Garage F

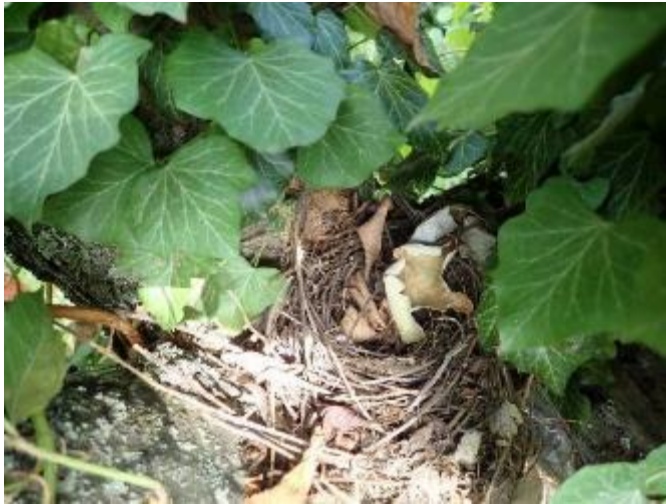
Abb. 13: Sehr altes Nistmaterial an der Kronenbasis

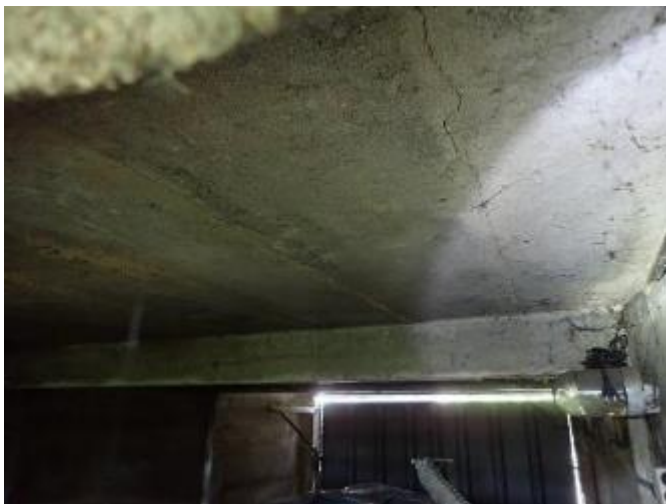
Abb. 14: Deckenstruktur in Garagen

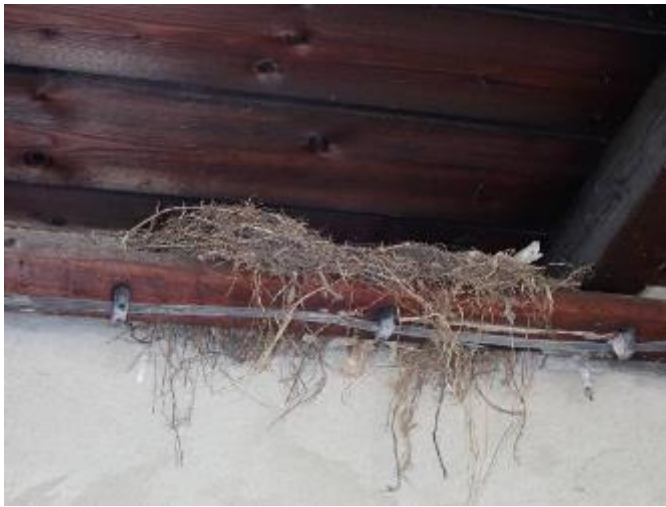
Am langen Gebäude (E) konnte nur ein Altnest bzw. Altnistmaterial einer unbestimmten Art außen unter der Traufe gefunden werden. Ansonsten konnten keine aktuellen Funde sowie Hinweise erbracht werden. Das Gebäude sollte auf jeden Fall zum Vorhabenszeitpunkt einer Nachkontrolle unterzogen werden, da es vor allem innen Potenzial für Fledermausvorkommen bietet. Das Gebäude besteht aus nur einem Geschoss, welches in mehrere Abteilungen gegliedert ist. In zwei der drei Abteilungen befinden sich abgedunkelte, zugluftfreie Räume, die relativ gering strukturiert sind. Von den Bedingungen her könnten sie allerdings im Sommerhalbjahr für Fledermausquartiere attraktiv werden. Die zwei kleinen Dachbodenspitzen bieten eher weniger Möglichkeiten für Besiedlungen, da sie relativ hell und zugluftexponiert und aktuell dicht mit Spinnweben zugesetzt sind.

Abb. 19: Altnest unter Traufe

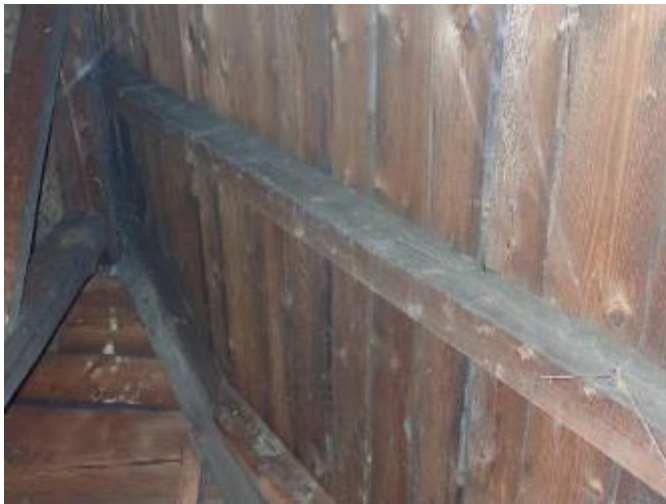
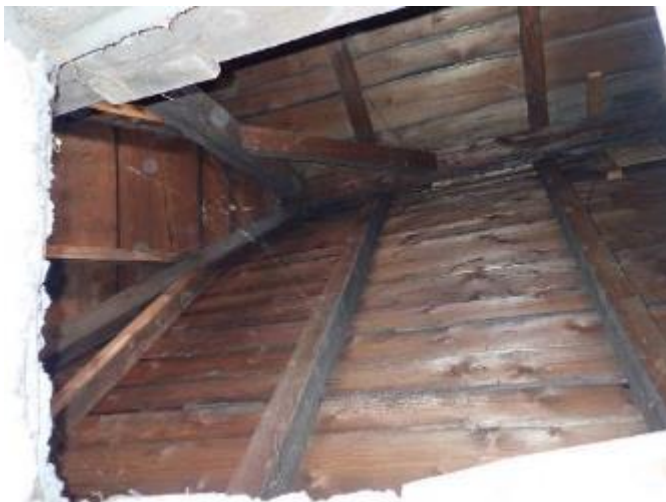
Abb. 23/ 24: Erste Dachbodenspitze, irrelevant für Fledermäuse

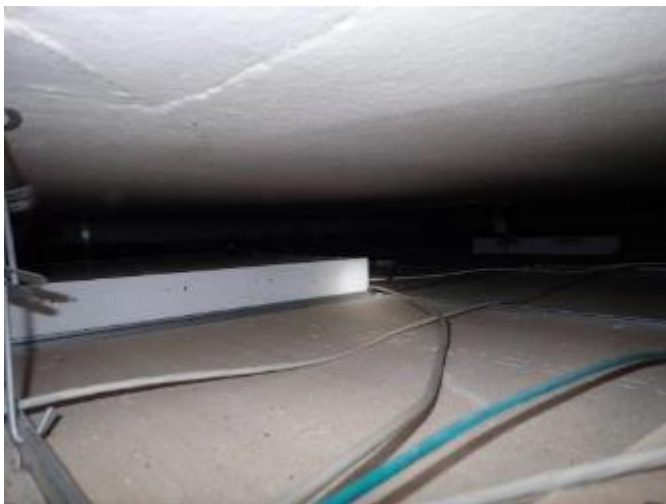
Abb. 26: Hohlraum zw. Zwei Wänden

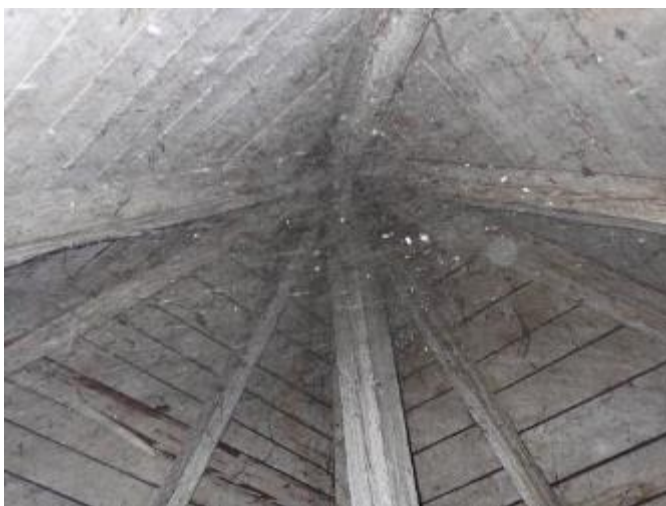
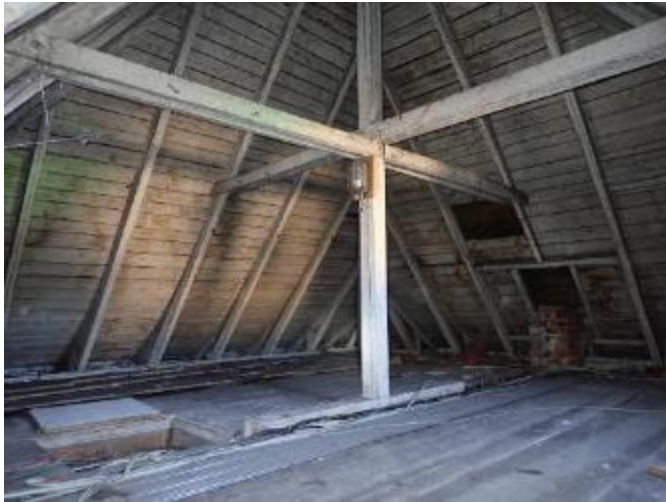
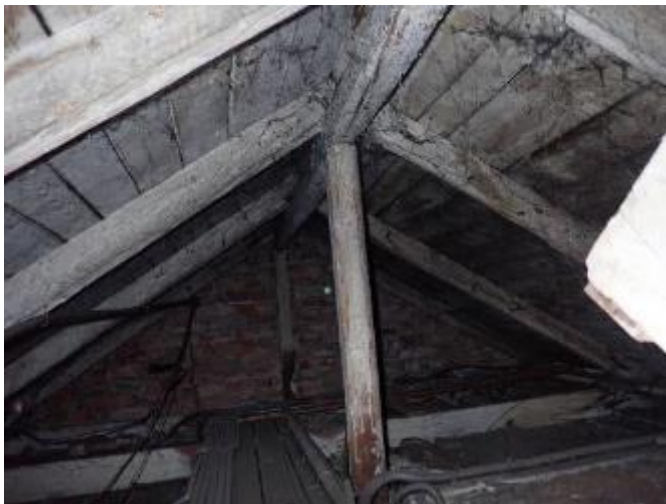
Abb. 27/ 28/ 29: Zweite Dachbodenspitze, dicht mit
Spinnenweben behangen

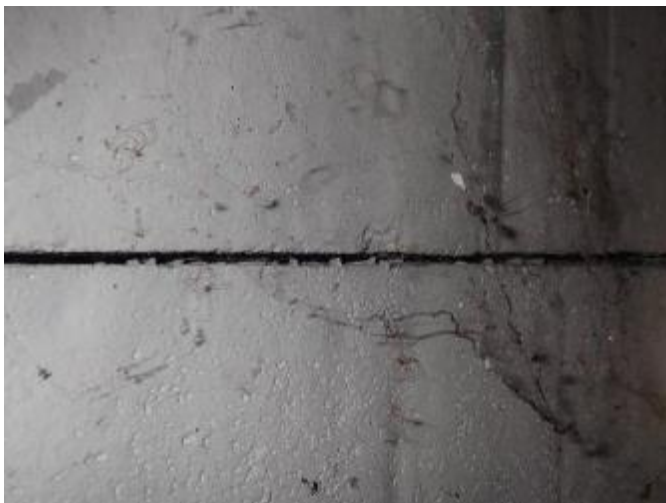
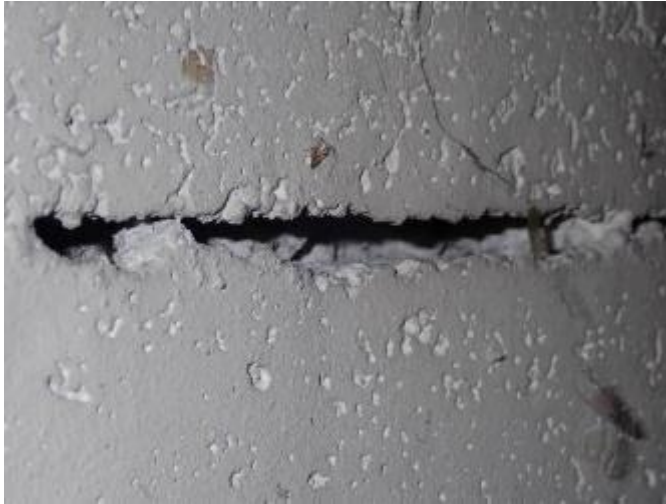
Die Garage (D) bietet außen einfahrtsseitig (Fassadenseite mit Toren) diverse Spalten unter der Traufe, welche als potenzielle Fledermausquartiere angesehen werden können. Alle Spalten wurden eingesehen und erbrachten aktuell keine Vorkommen und keine Hinweise. Eine Nachkontrolle sollte auf jeden Fall zum Vorhabenszeitpunkt erfolgen. Innen sind diverse Deckenspalten vorhanden, die ebenfalls als potenzielle Fledermausquartiere anzusehen sind. Alle Deckenspalten wurden kontrolliert und erbrachten keine Nachweise zu aktuellen Vorkommen.

Abb. 30/ 31: Fassadenseite mit Toren, Spalten unter Traufe, potentielle Fledermausquartiere

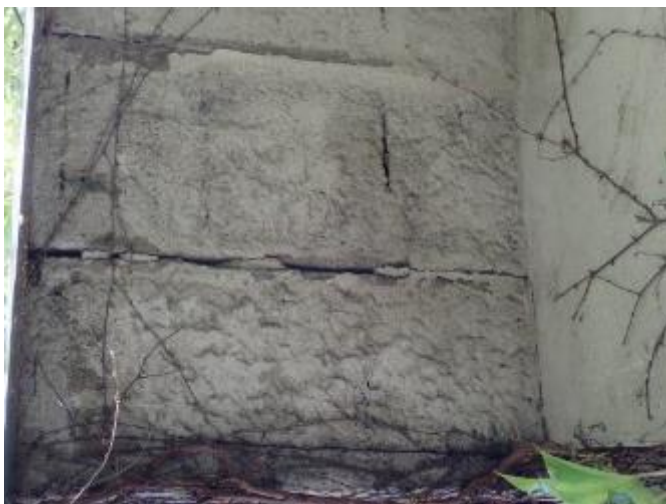
Abb. 33: Flache Spalten, kaum relevant für Fledermäuse

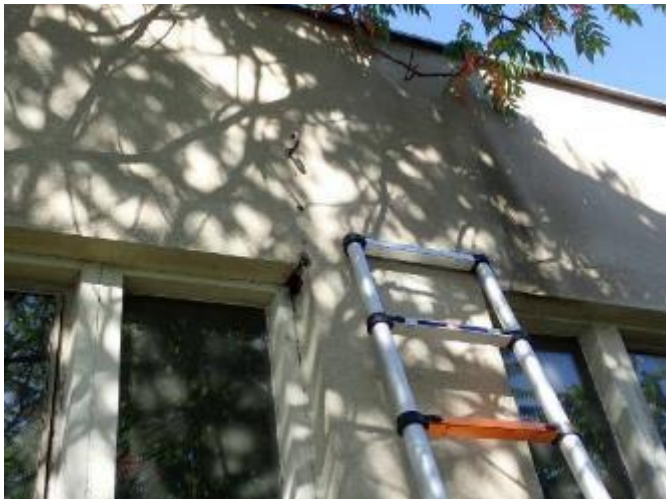
Abb. 35: Mauerspalte über Fenster

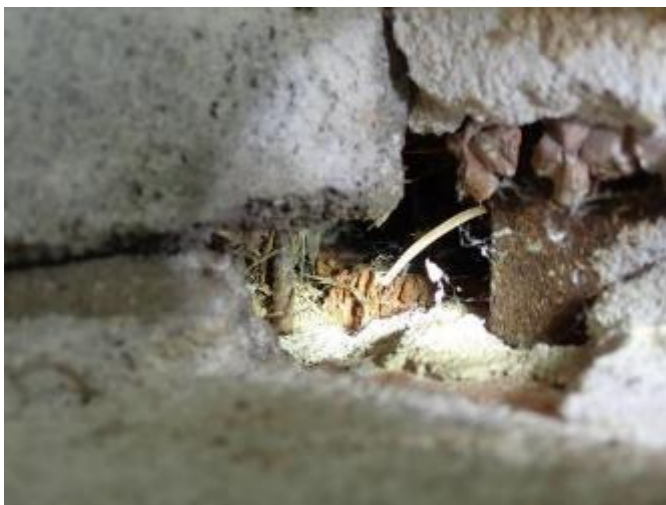
Außen an der Halle (C) konnte altes Nistmaterial, vermutlich vom Haussperling, in einer Mauerspalte über einem Fenster gefunden werden. Ansonsten konnten keine relevanten Funde nachgewiesen werden. Außen unter der Traufe sind vereinzelte flache Spalten vorhanden, die alle kontrolliert wurden. Auch hier konnten keine Funde festgestellt werden, da die Spalten kaum relevant sind. Eine Nachkontrolle zum Vorhabenszeitpunkt wird dennoch empfohlen. Auch im Innenraum wurden keine Funde festgestellt, da kaum Einflugmöglichkeiten gegeben sind, wenn das Tor fest geschlossen ist.

Abb. 36: Altes Nistmaterial vom Haussperling in Mauerspalte

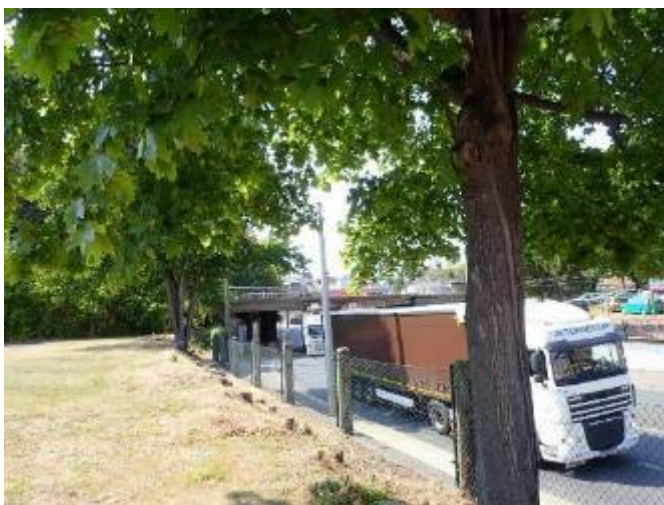
Abb. 48: Spitzahorn (Nr. VA107), Baum mit Entwicklungspotential zum Eremitenbaum

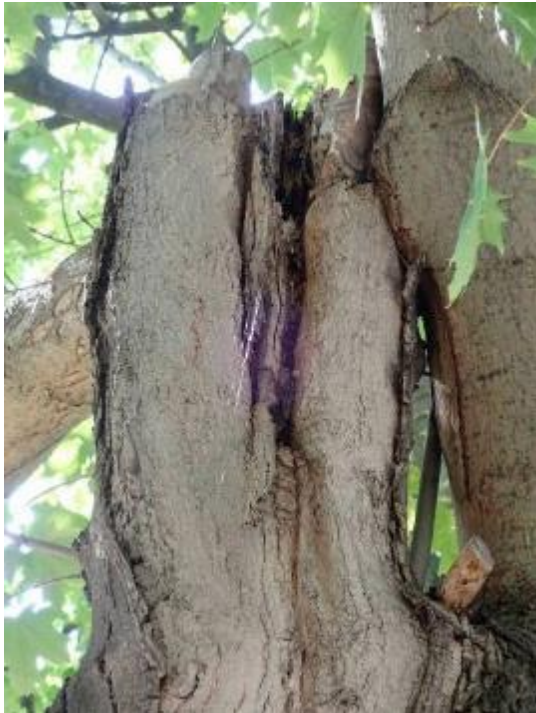
- Durchmesser ca. 40 cm,
- an senkrechtem Astabbruch in ca. 3,5m Höhe beginnende Einfaulung
- Perspektivisch ist hier die Entwicklung einer Mulmhöhlenstruktur möglich, daher ist er als Baum mit Entwicklungspotenzial zum Eremitenbaum einzuschätzen.

Abb. 49: Astabbruch in ca. 3,5m Höhe

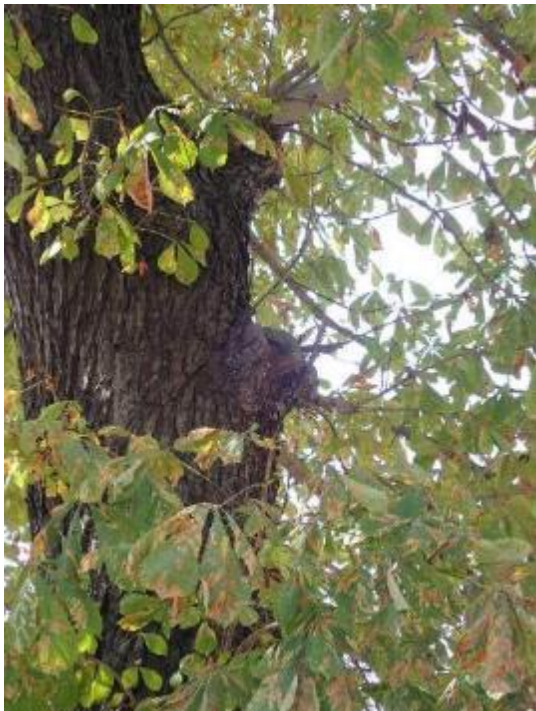
- Durchmesser ca. 70 cm,
- Beginnende Einfaulung von Astlöchern, 1mal (in 4m Höhe) bereits etwas größer, nicht einsehbar.
- Als Baum mit Entwicklungspotenzial zum Eremitenbaum oder bereits als Potenzialbaum Eremit einzuschätzen. Auch verborgene/ nicht nachweisbare Vorkommen können nicht ganz ausgeschlossen werden.

Abb. 52: Rosskastanie (Nr. VA102), Astloch

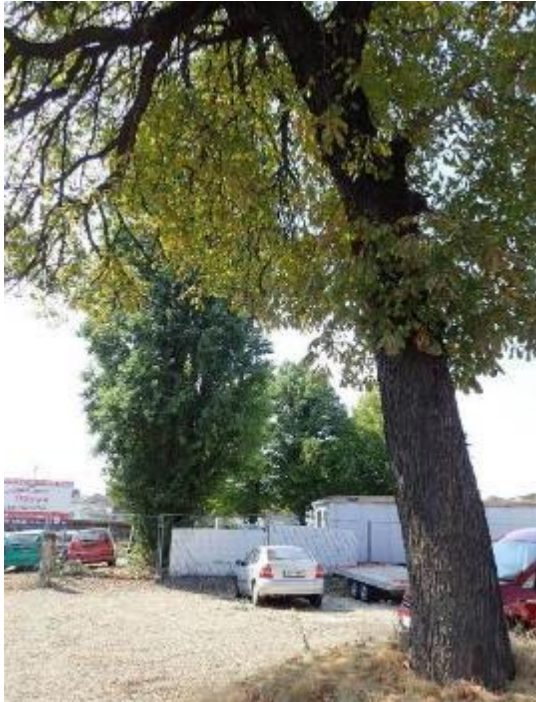
Abb. 53: Rosskastanie (VA102),
Potentialbaum Eremit

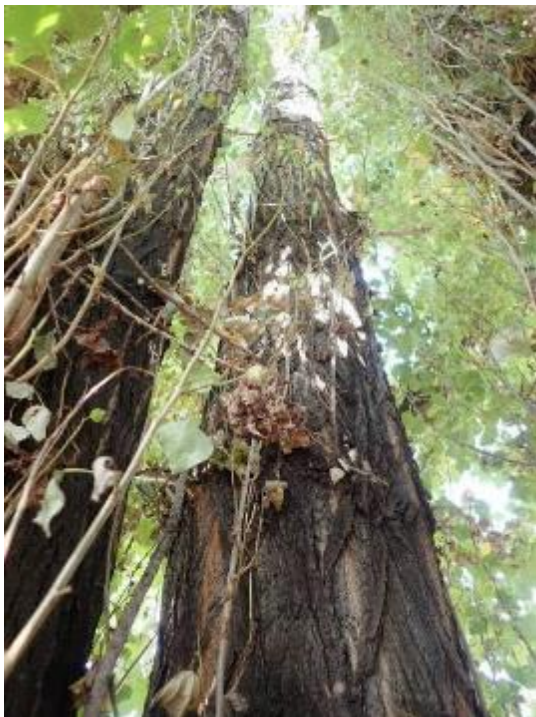
Abb. 54: Säulenpappel (Nr. VA101)

- mehrstämmig, Durchmesser 4 x ca. 40 cm, Basis ca. 1 m Durchmesser,
- sehr dichte Krone, keine speziellen Strukturen erkennbar, kaum einsehbar, auf Grund der dichten Struktur eventuell als Brut-Rückzugsgehölz für Kleinvögel besonders attraktiv.
