**Ergebnisse der Gebäudekontrolle Lagerraum / ehemaliger Hühnerstall
01640 Coswig, Dresdner Straße 94 (Bettfedernfabrik Slezak)**

18. November 2016

Im Rahmen der Planung des Neubaus der S 84 Niederwartha – Meißen, Bauabschnitt VKE 325.1 wurde durch die Eigentümerin ein Fledermausquartier auf dem Grundstück der Bettfedernfabrik Sluka (Dresdner Straße 94) gemeldet. Daraufhin erfolgte am 18.11.2016 eine Ortsbesichtigung, wobei das Gebäude auf das Vorhandensein potenzieller Quartiere und anwesender Fledermäuse überprüft wurde.

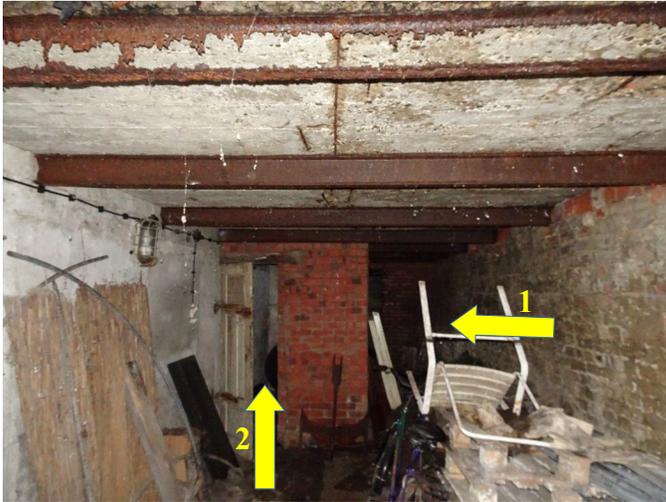
Es handelt sich um ein ebenerdiges oberirdisches Gebäude mit Verbindung zur stillgelegten Bahnrampe, welches aktuell als Lagerraum dient. Es weist eine hohe Luftfeuchtigkeit auf, ist jedoch im Winter nicht frostfrei. Eine Maueröffnung im ehemaligen Hühnerstall ermöglicht den Einflug. Potenzielle Hangplätze in Mauerspaltzen sind vorhanden. Nach Aussage der Eigentümerin hing die beobachtete Fledermaus jedoch frei. Sie wurde entdeckt, nachdem eine von einer Katze verletzte Fledermaus in der Nähe des Gebäudes gefunden wurde. Diese Beobachtung fand etwa im Jahr 1998 statt.

Abbildung 1: Vorraum, rechts Zugang zum Quartierraum (1), links ehemaliger Hühnerstall mit Maueröffnung (2)

Das Gebäude eignet sich als Zwischenquartier im Frühjahr und Herbst. Eine Nutzung als Winterquartier ist wegen der fehlenden Frostfreiheit dagegen unwahrscheinlich. Daher wäre eine Prüfung der Nutzung durch Fledermäuse im Zeitraum März bis Anfang Mai zu empfehlen (Abwanderungsphase aus den Winterquartieren / bis Besiedlung der Sommerquartiere). Hierzu können Sichtkontrollen in Verbindung mit einer akustischen Überwachung dienen.

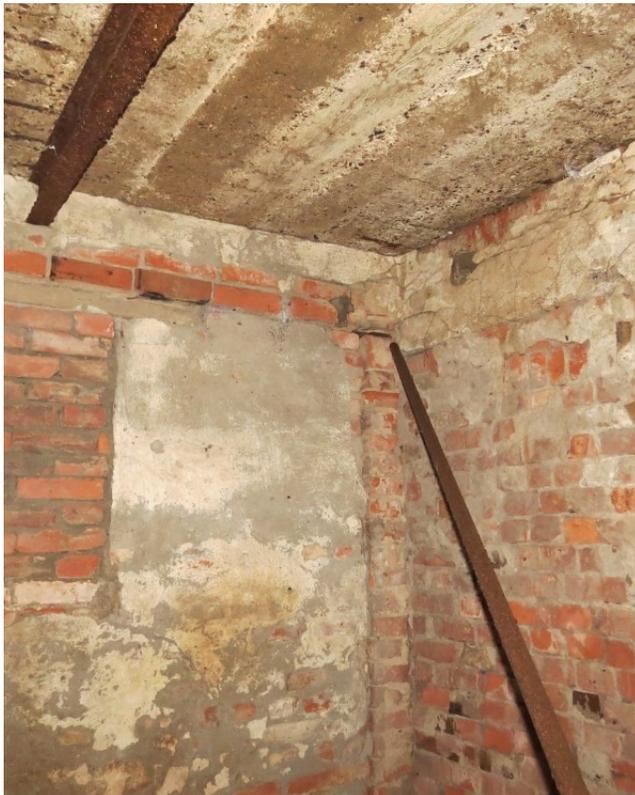
Zum Kontrolltermin waren keine Fledermäuse anwesend. Kot- oder Fraßspuren waren nicht vorhanden. Der Zugangsbereich vor den Hangplätzen war vollständig von einem dichten und umfangreichen Spinnengewebe verdeckt, welches darauf hinwies, dass eine aktuelle Quartiernutzung nicht stattgefunden hatte.

Abbildung 2: Quartierraum mit Mauerfugen

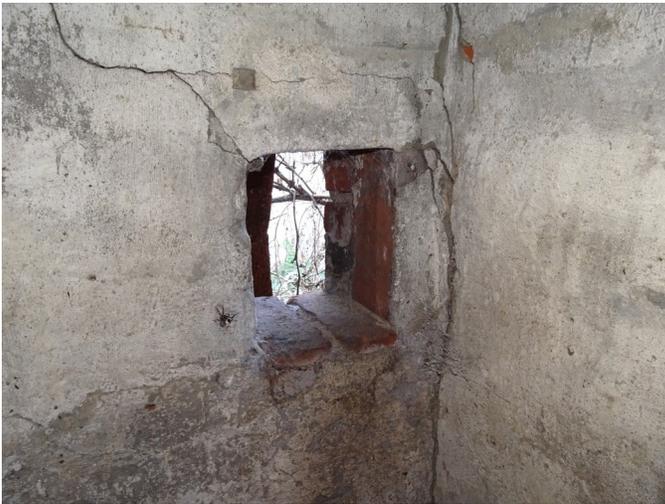
Abbildung 3: Maueröffnung im ehemaligen Hühnerstall

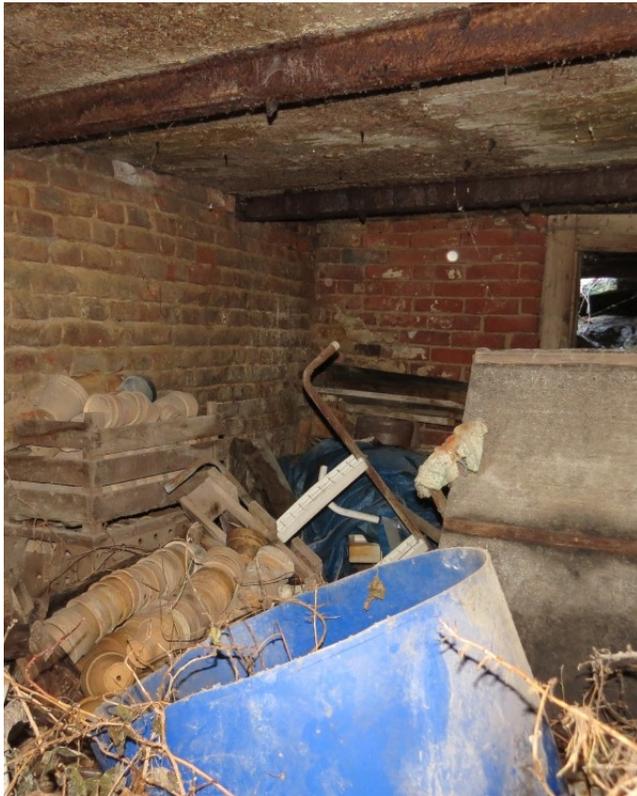
Abbildung 4: Nebenraum mit Öffnung zur Bahnrampe
