**Quartierkontrolle Fledermäuse im Brückenbauwerk BW 01  
im Rahmen des Vorhabens Striegistalradweg Bauabschnitt 2.1**

**Stahlbrücke über die Kleine Striegis bei Crumbach**

**Bericht**

**März 2022**

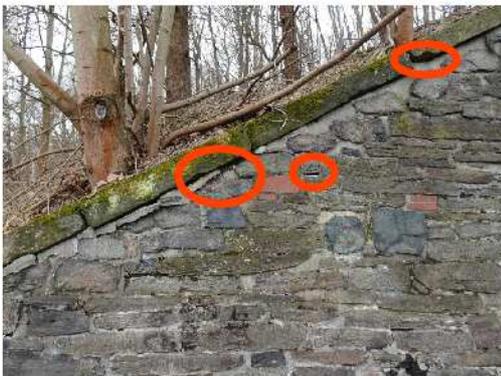
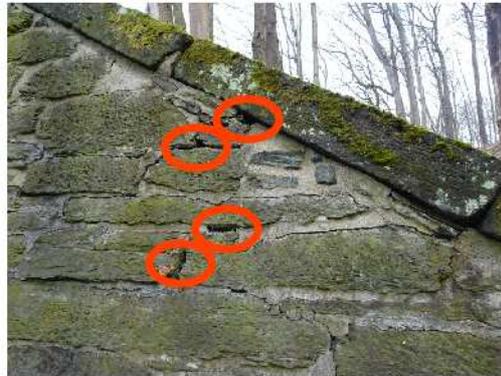
Die bereits 2013 festgestellten potenziellen Hangplätze in den Stützmauern sind weiterhin vorhanden. Dabei handelt es sich um offene Fugen mit geeigneter Tiefe und Spaltenweite.

Äußere Stützmauern mit einzelnen offenen Fugen auf der Nordostseite der Kleinen Striegis

Im Rahmen einer Brückensanierung sind alle offenen Fugen unmittelbar vor deren Verschluss auf einen Besatz hin zu prüfen. Ggfs. sind Vergrämungsmaßnahmen durchzuführen. Dabei ist von einem ganzjährigen Besatz auszugehen.

Die Vorkontrollen vor dem Spaltenverschluss sind bevorzugt im September durchzuführen (außerhalb der Wochenstubenzeit, außerhalb Winterschlaf) und sicher einsehbare unbesetzte Hangplätze zu verschließen. Nicht einsehbare Spalten sind mit einem Oneway-Pass zu versehen.

Hangplatzverluste sind durch handelsübliche Quartiersteine zu kompensieren. Diese werden in die inneren Stützmauern integriert (z.B. Fledermaus-Einlaufblende; Fledermauseinbaustein) oder daran befestigt (z.B. Fledermaus-Universalquartiere) oder / und am Brückenbogen (Gewölbescheitel) angebracht (z.B. Gewölbesteine).

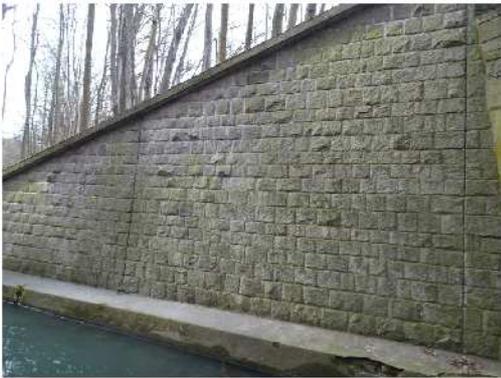
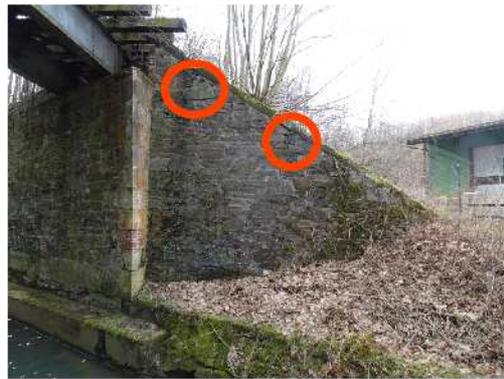
Äußere Stützmauer auf der Südwestseite der Kleinen Striegis ohne Hangplatzpotenzial (links), mit einzelnen offenen Fugen (rechts)

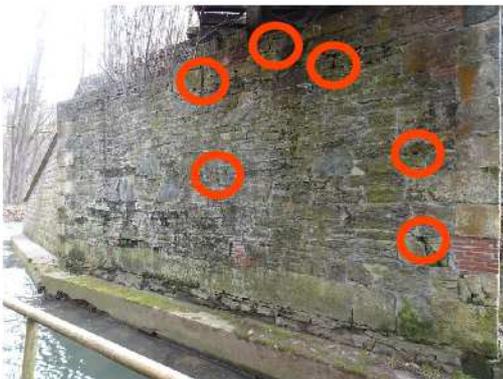
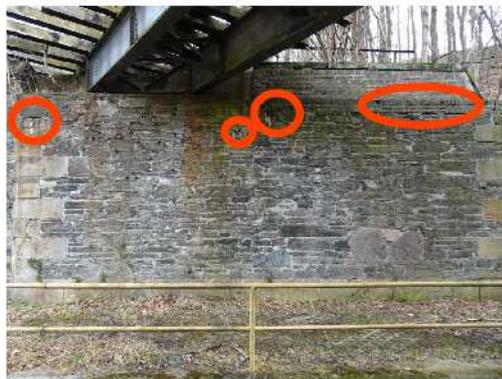
Innere Stützmauern mit einzelnen offenen Fugen geringer Tiefe auf der Südwestseite (links) und Nordostseite (rechts) der Kleinen Striegis

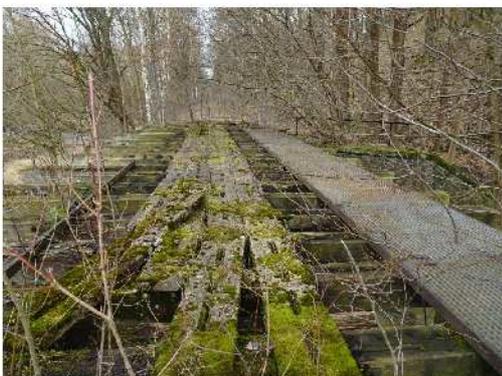
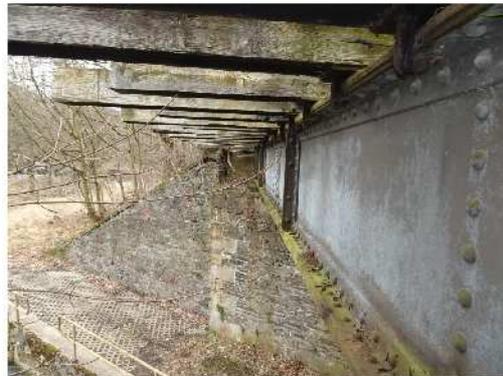
Brückenbogen ohne Hangplatzpotenzial

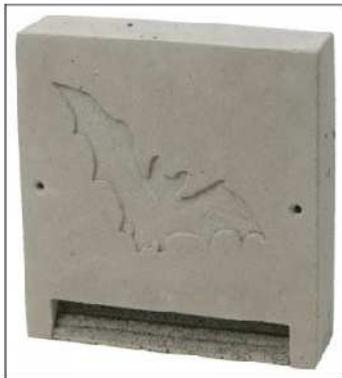
Einlaufblende  
Maße: B 30 x H 30 x T 8 cm; ca. 5 kg  
[www.schwegler-natur.de](http://www.schwegler-natur.de)

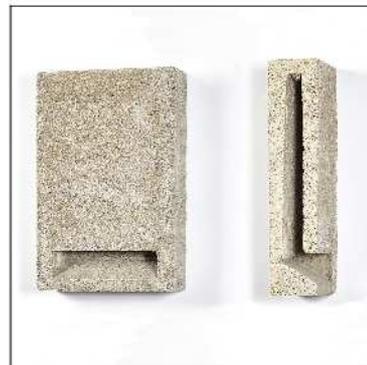
Einbaustein  
Maße: B 24 x H 36,5 x T 8 cm; ca. 3,6 kg  
[www.nistkasten-hasselfeldt.de](http://www.nistkasten-hasselfeldt.de)

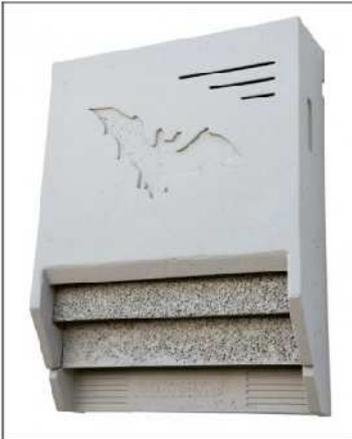
2 FTH – Fledermaus-Universalquartier  
Maße: B 50 x H 70 x T 19,5 cm; ca. 25,4 kg.  
[www.schwegler-natur.de](http://www.schwegler-natur.de)

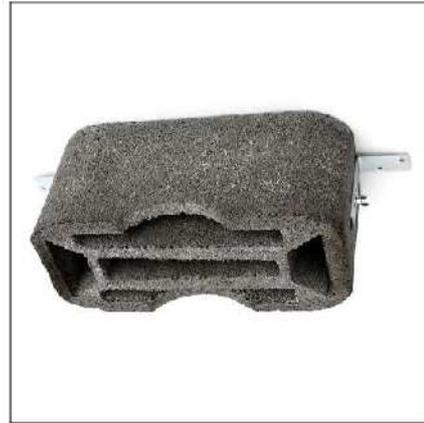
Gewölbestein  
Maße: B 43 x H 20 x T 20 cm; ca. 10 kg  
[www.schwegler-natur.de](http://www.schwegler-natur.de)
