# Faunistische und Floristische Bestandserhebung im Bereich der Muldenbrücke OT Hohentanne

zum Vorhaben: **Ersatzneubau der Brücke über die Freiburger Mulde – Lindenstraße in Großschirma OT Hohentanne**

Die Stadt Großschirma plant den Ersatzneubau der Brücke über die Freiburger Mulde östlich des OT Hohentanne. Das betrachtete Brückenbauwerk überführt die Lindenstraße in Großschirma OT Hohentanne über die Freiburger Mulde. Im Rahmen des Vorhabens soll ein standortgleicher Ersatzneubau geplant und realisiert werden.

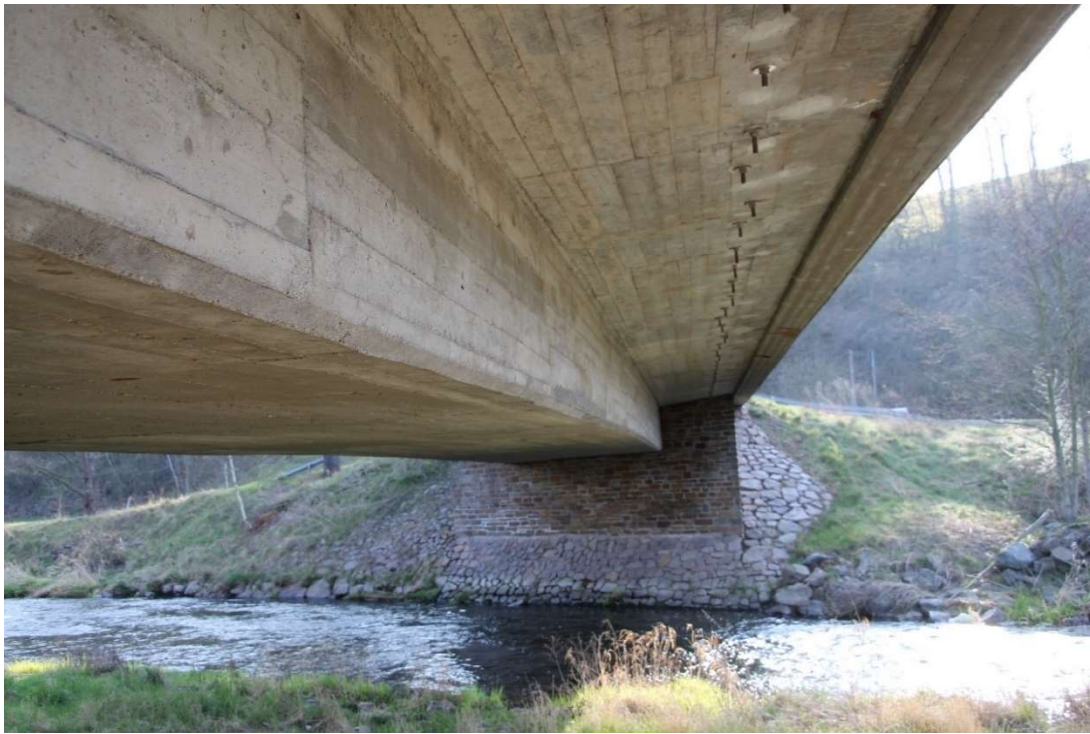
Brückenbegutachtung auf Lebensstätten (am 17.04.2020 mit Brückenuntersichtgerät)

Am 17.04.2020 erfolgte eine artenschutzfachliche Begutachtung des Brückenbauwerkes über die Freiburger Mulde in Hohentanne mittels Brückenuntersichtgerät (im Rahmen der Brückenprüfung) auf Besatz mit Fledermäusen und bezüglich potenzieller Eignung als Fledermausquartier.

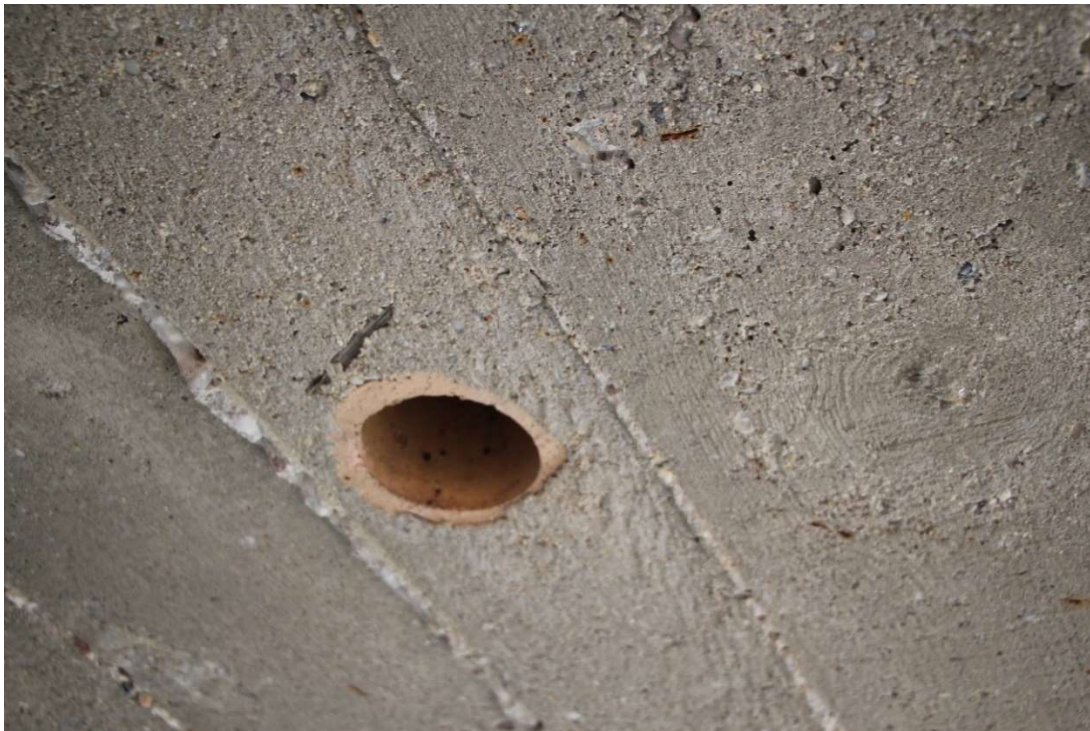
Auf westlicher Seite befinden sich 2 Öffnungen in den Brückenhohlraum (Tonröhren mit Innendurchmesser 6 cm) – 2020 ohne Beleg für Quartiernutzung

Der hohle Brückenkasten ist nur von unten über 4 in den Stahlbetonkasten, eingelassenen Tonröhren (Innendurchmesser ca. 6 cm) erreichbar / zugänglich. Die Tonröhren weisen eine Länge von ca. 15 – 20 cm auf. Unter und an den Tonröhren gab es keine Anzeichen für die Nutzung als Ein- und Ausflugsstellen. Eine detaillierte Prüfung des weiträumigen inneren Brückenhohlraumes war nicht möglich. Eine Eignung als Winterquartier ist aufgrund des Durchfrierens des freiliegenden Bauwerkes im Winter nicht wahrscheinlich, zumal im Muldental und Freiburger Raum zahlreiche Bergwerksstollen existieren und auch als Winterquartier genutzt werden.

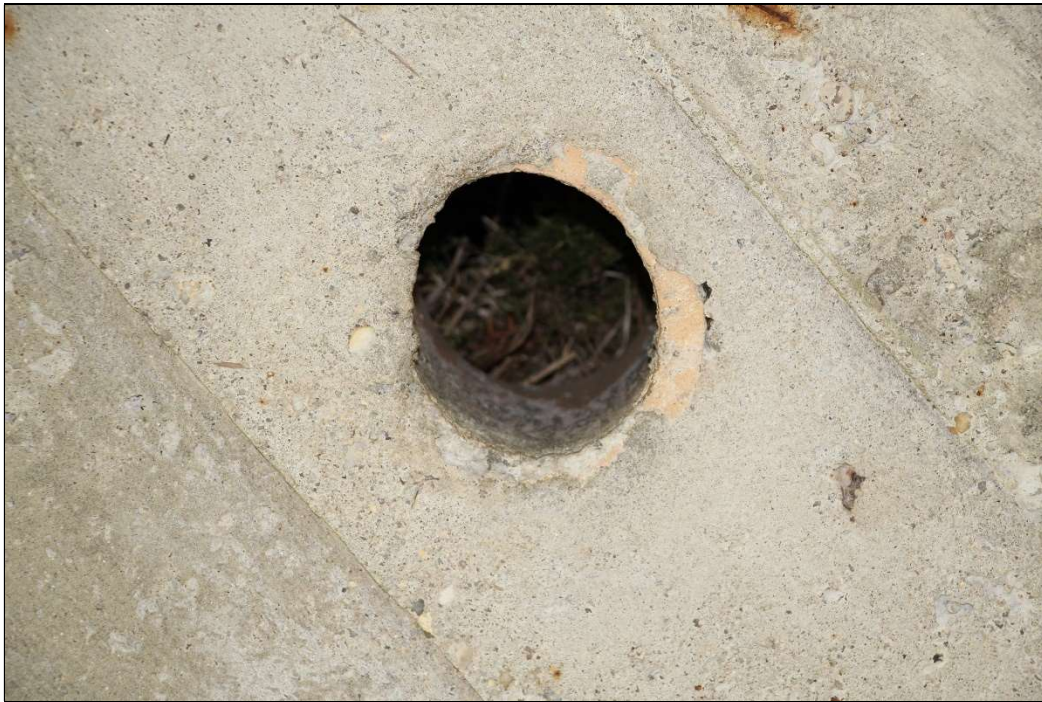
Tonröhre in den Brückenhohlraum (westliche Seite, unterstrom) (22.04.2021)

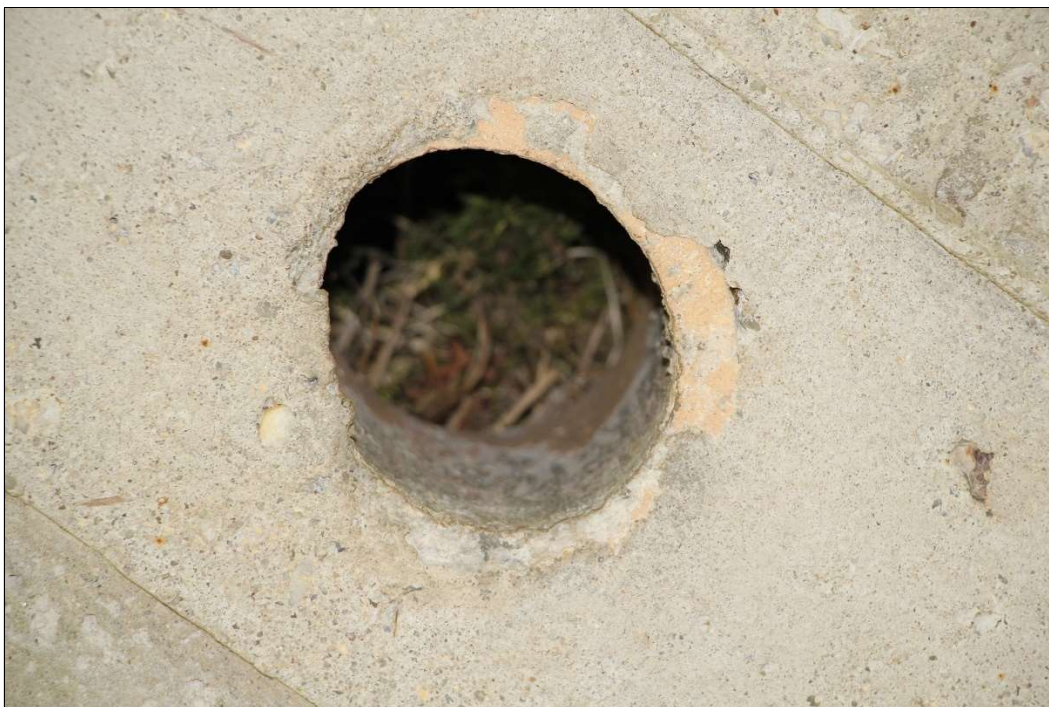
Tonröhre in den Brückenhohlraum (westliche Seite, unterstrom) mit Nistmaterial (22.04.2021) als Beleg für eine Nutzung durch Höhlenbrüter

Bei einer erneuten Begehung der Brücke am 22.04.2021 wurde in einer Tonröhre (westliche Seite unterstrom) Nistmaterial gefunden, was eine Nutzung durch Höhlenbrüter belegt.

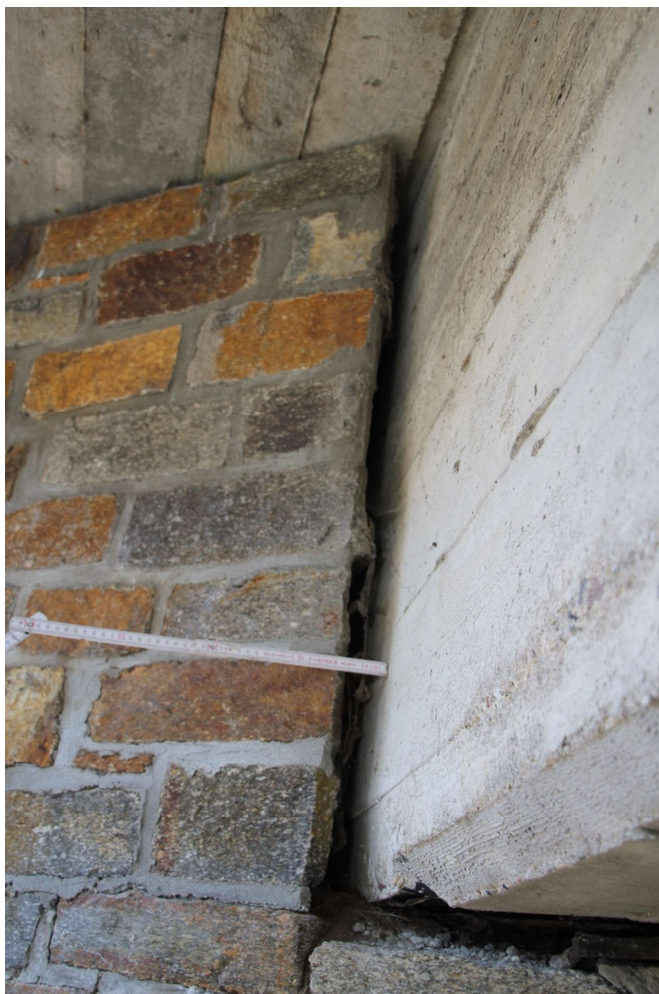
Spalte zwischen Brückenkörper und verblendetem Wiederlager – westliche Brückenseite  
(ca. 4 cm breit, ohne Hinweis auf Quartiernutzung, Nistplatz) 17.04.2020

Weiterhin wurden die Spalten an den Seitenwänden untersucht. Sie waren in der Regel einsehbar und nicht sehr tief. Auch dabei wurden keine Anwesenheitsspuren von Fledermäusen oder Hinweise auf die Nutzung der Spalten durch Fledermäuse gefunden.

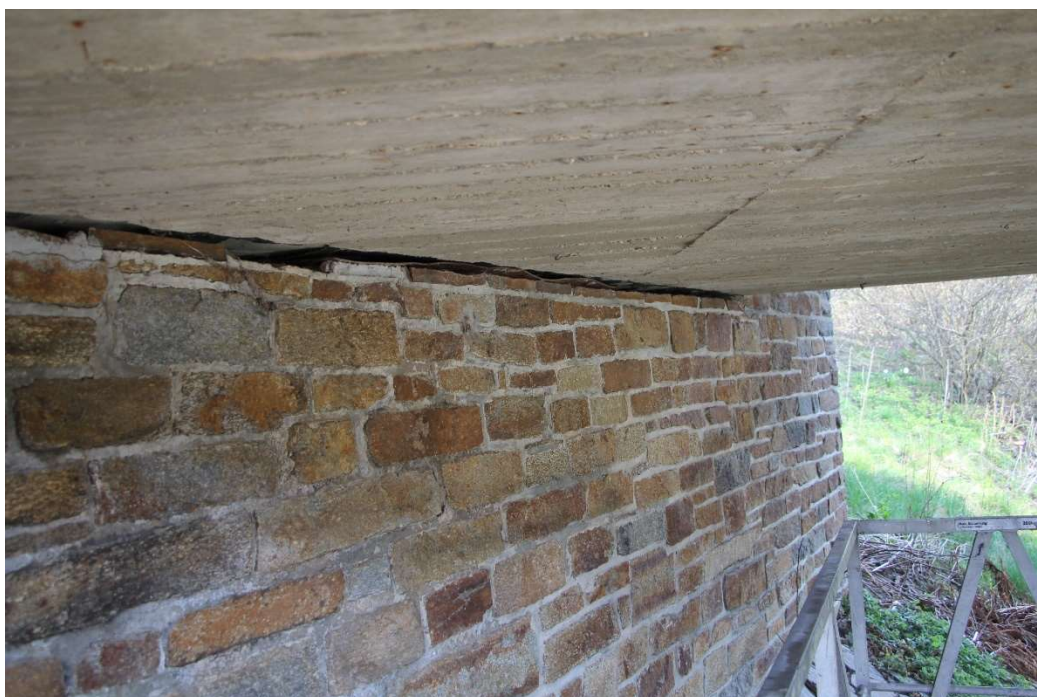
Spalte zwischen Brückenkörper und verblendetem Wiederlager – westliche Brückenseite  
(Unterseite, sehr schmaler Spalt, ohne Hinweis auf Quartiernutzung, Nistplatz) 17.04.2020

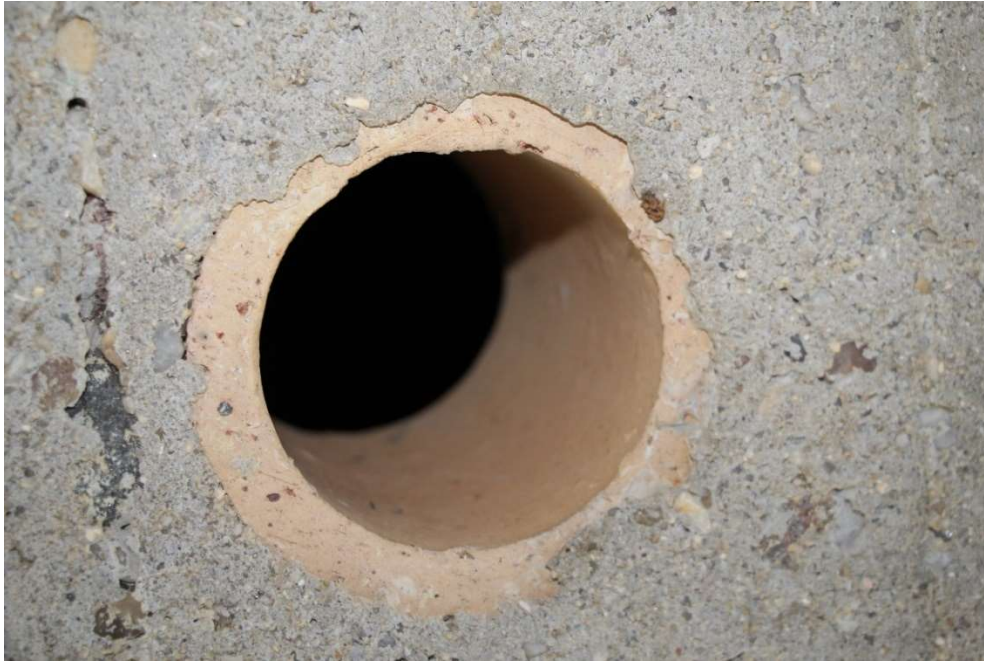
Auf östlicher Seite befinden sich ebenfalls 2 Öffnungen in den Brückenhohlraum (Tonröhren mit Innendurchmesser 6 cm, ohne Hinweis auf Quartiernutzung)

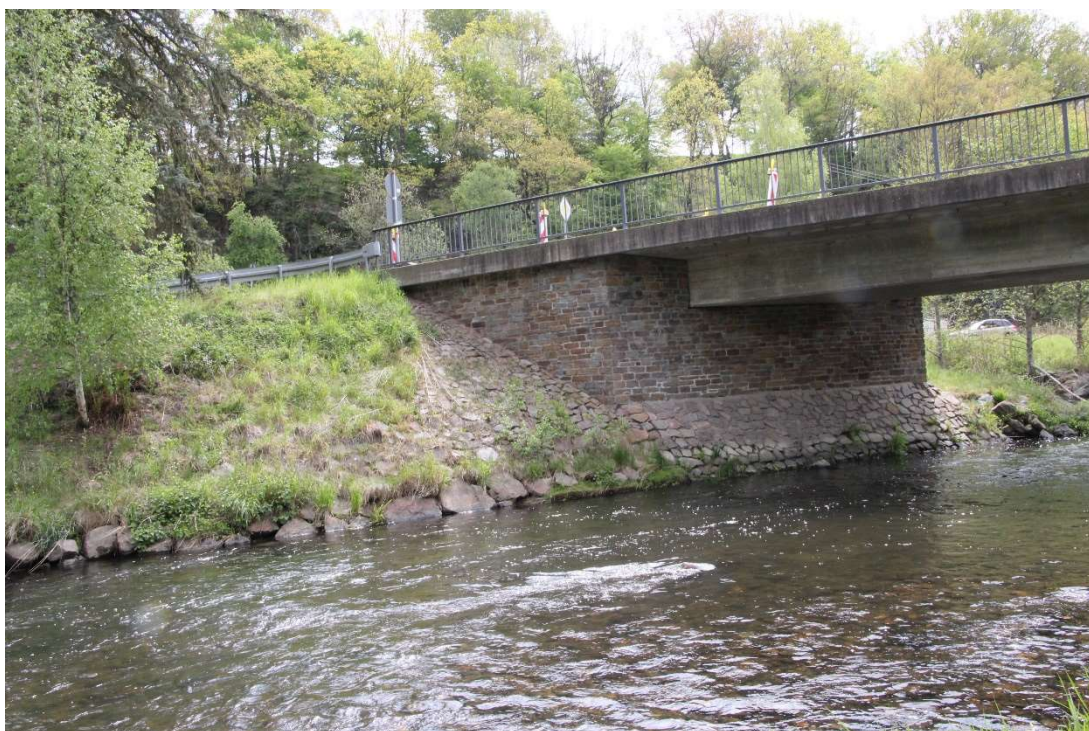
Blick von unterstrom auf das östliche Brückenwiderlager, die Steinböschungen und die massiv befestigte Uferlinie (13.05.2020)

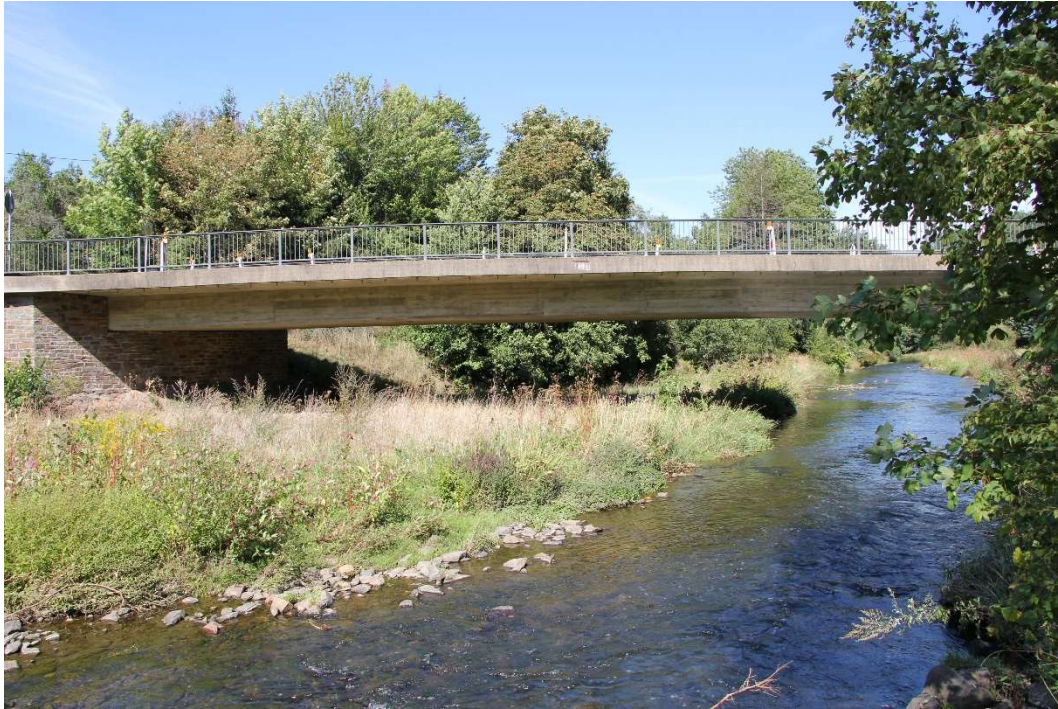
Blick auf das BW von oberstrom mit gewässerbegleitender Hochstaudenflur auf dem westlich temporär überfluteten Uferrandbereich (08.09.2020)

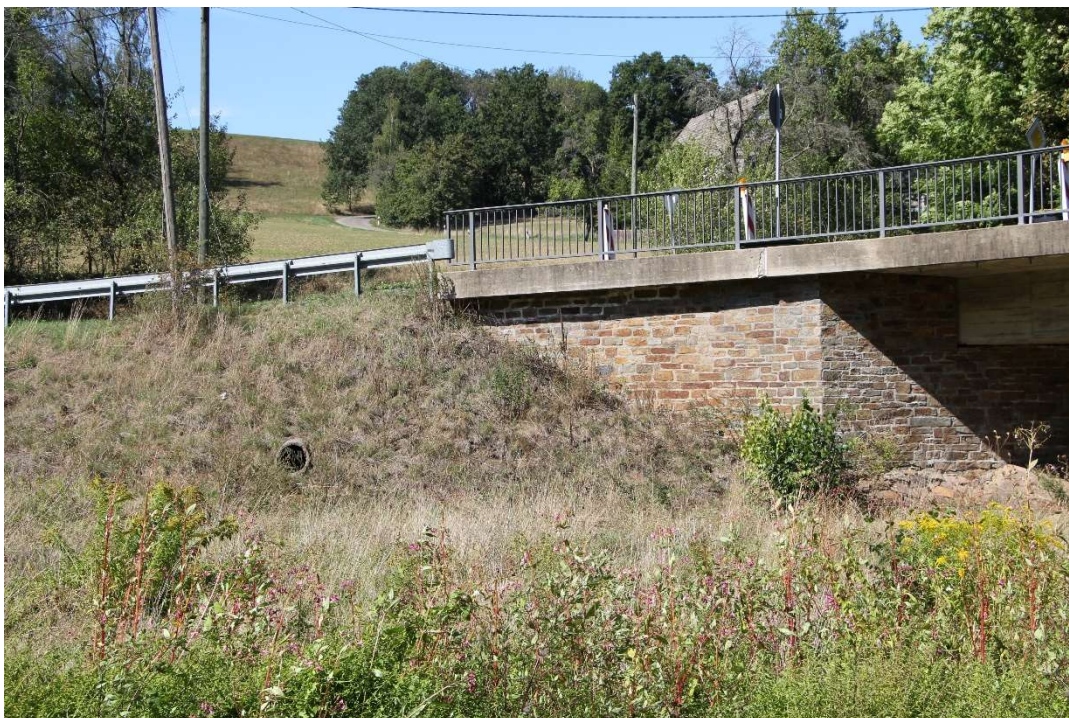
westliche Brückenseite, oberstrom, mit trockener Ruderalböschung und Entwässerungsdurchlass, im Vordergrund gewässerbegleitende Hochstaudenflur mit Drüsigem Springkraut (*Impatiens glandulifera*) (08.09.2020)

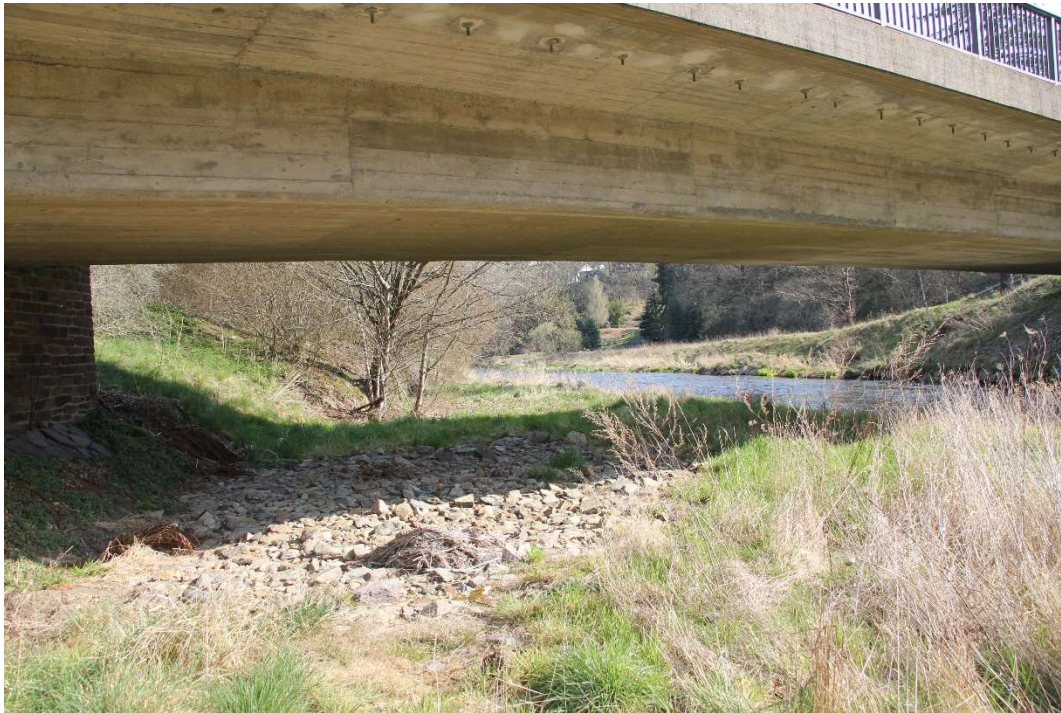
westliche Brückenseite, mit Geröllablagerungen unter dem Brückendurchlass  
(13.05.2020)

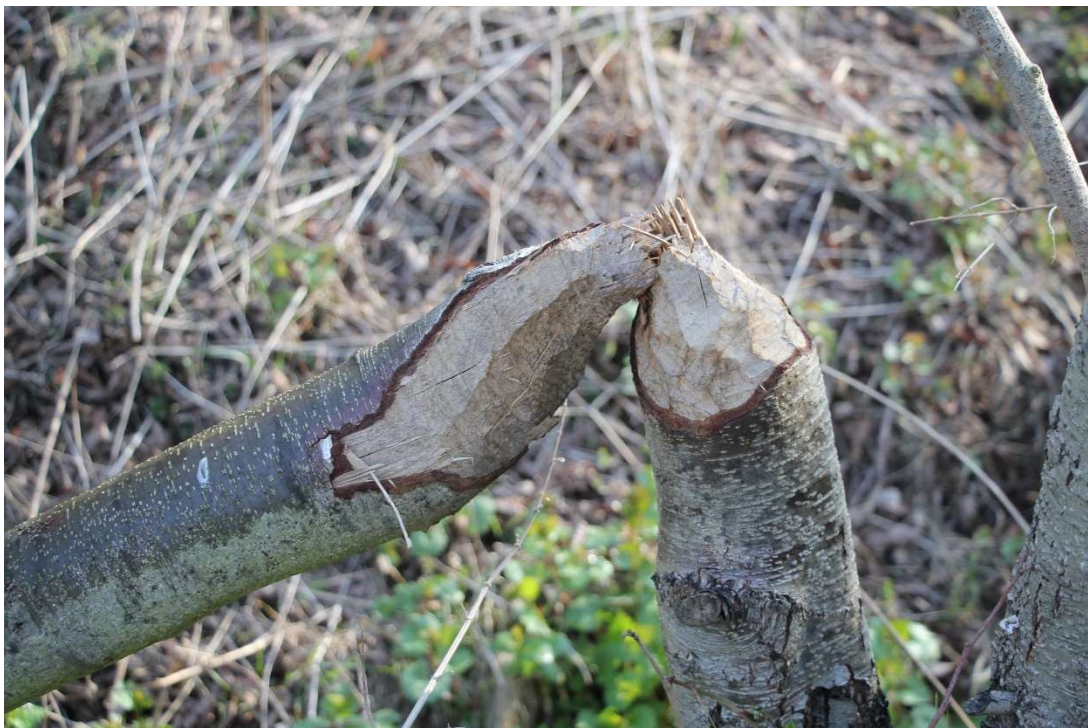
Verbiss an einer jungen Erle am östlichen Ufer oberstrom der Brücke (17.04.2020),  
belegt die Anwesenheit des Bibers entlang der Freiburger Mulde

Der Biber ist im Untersuchungsgebiet seit ca. 2012 vorhanden. Es waren bei allen Begehungen Anwesenheitsspuren des Bibers sichtbar. Am 17.04.2020 wurde ein bereits älterer Verbiss einer jungen Erle östlich oberstrom der Brücke im Vorhabengebiet festgestellt (siehe auch Fotodokumentation). Auch an den anderen Terminen konnten frisch benagtes Holz in der Mulde, bzw. Verbissspuren ober- bzw. unterhalb des Bauwerkes nachgewiesen werden.

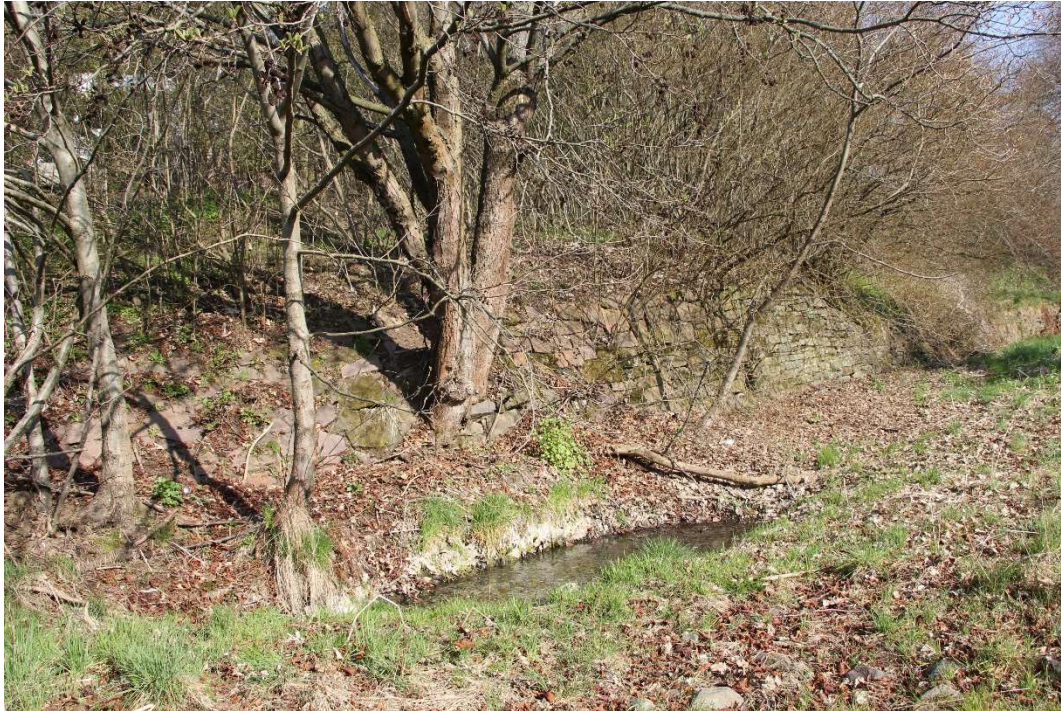
Blick auf die Trockensteinmauer auf der westlichen Uferseite unterstrom der Brücke, der Bereich des geschützten Biotopes liegt außerhalb des geplanten Baufeldes (17.04.2020)

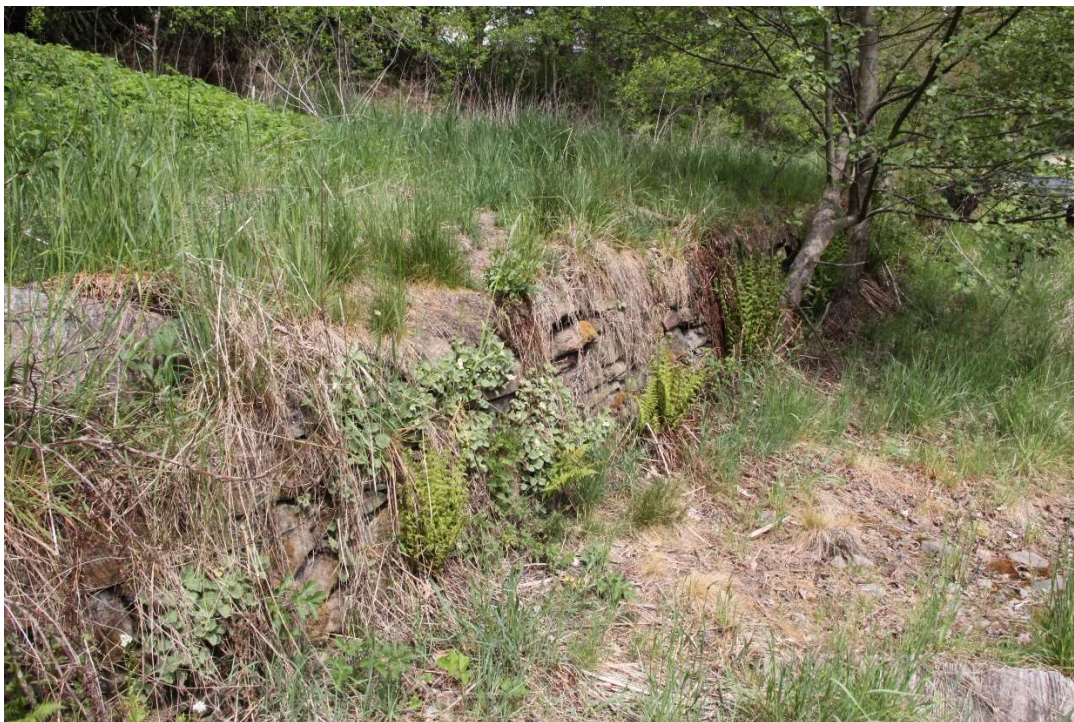
Fortsetzung der Trockensteinmauer unterhalb des vorangegangenen Fotos mit Kriechendem Löwenmaul (*Asarina procumbens*) in den Mauerspalten (13.05.2020)

Am artenreichsten sind die Gewässerrandbereiche einzustufen. Dominierend sind hier Rohrglanzgras (*Phalaris arundinacea*) und Flutender Schwaden (*Glyzeria fluitans*) sowie im Spätsommeraspekt der Neophyt Drüsiges Springkraut (*Impatiens glandulifera*). Bemerkenswert ist auch ein größerer Bestand an Kriechendem Löwenmaul (*Asarina procumbens*) unmittelbar unter dem Brückenbauwerk am westlichen Brückenpfeiler. Auch hierbei handelt es sich, wie beim Drüsigem Springkraut, um einen Neophyten, der entlang des Muldentales nördlich von Freiberg einen Verbreitungsschwerpunkt hat.
