**Ausbau K 8215
Schweikershain – Kriebstein 3. BA**

Landschaftspflegerischer Begleitplan

Planunterlage: 19.1-LBP-01-01

Oberschöna, 03. März 2021

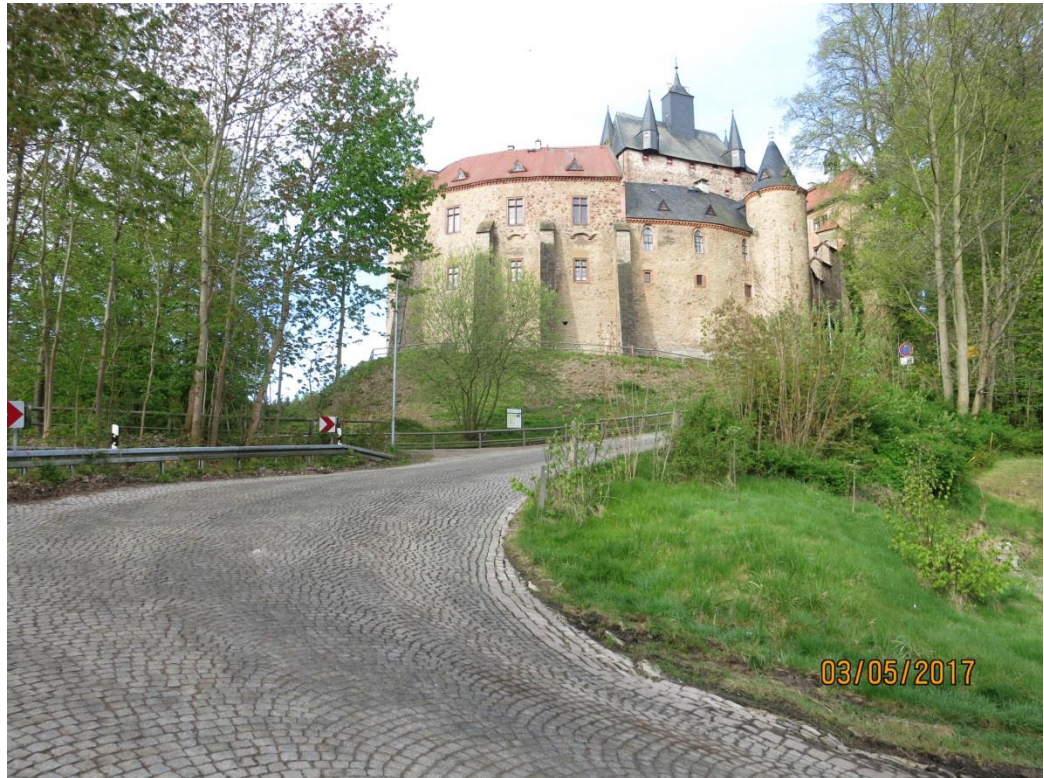
Titelfoto:

geplanter Ausbauabschnitt der K 8215 im Bereich der Spitzkehre unterhalb der Burg Kriebstein

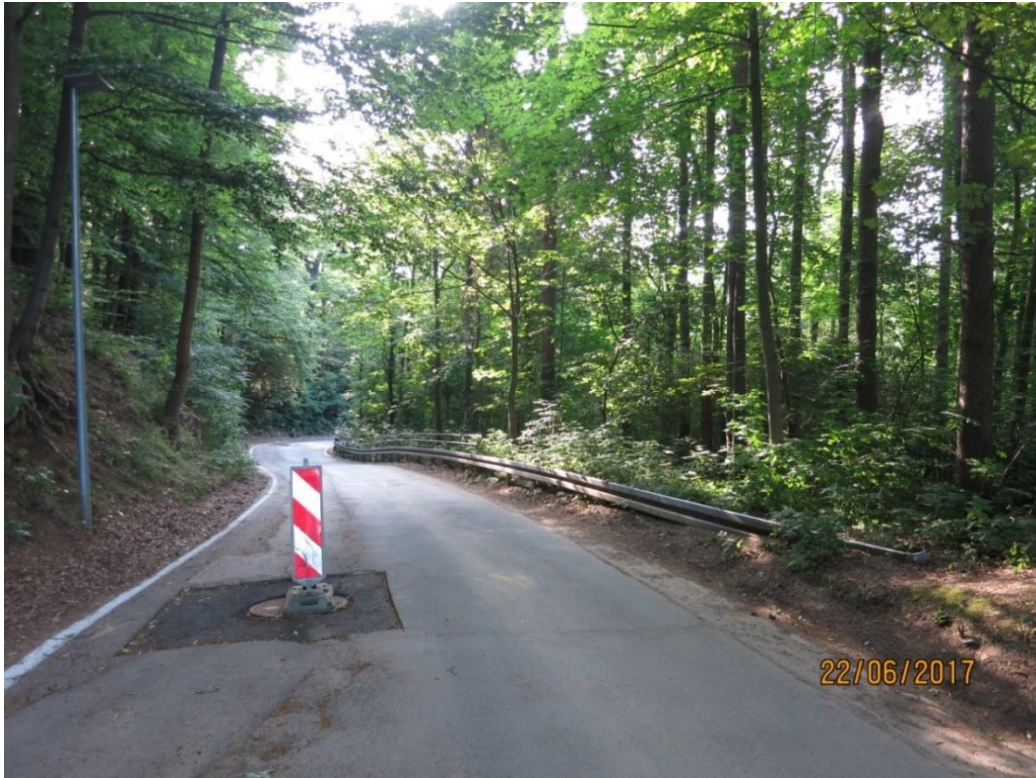
Bild 1: K 8215 Blick auf die geplante Ausbaustrecke aus Richtung Ortsrand Kriebstein talabwärts; beiderseits ausgewiesene FFH-Lebensraumtypen (links Hainsimsen-Buchenwald; rechts Schlucht- und Hangmischwald)

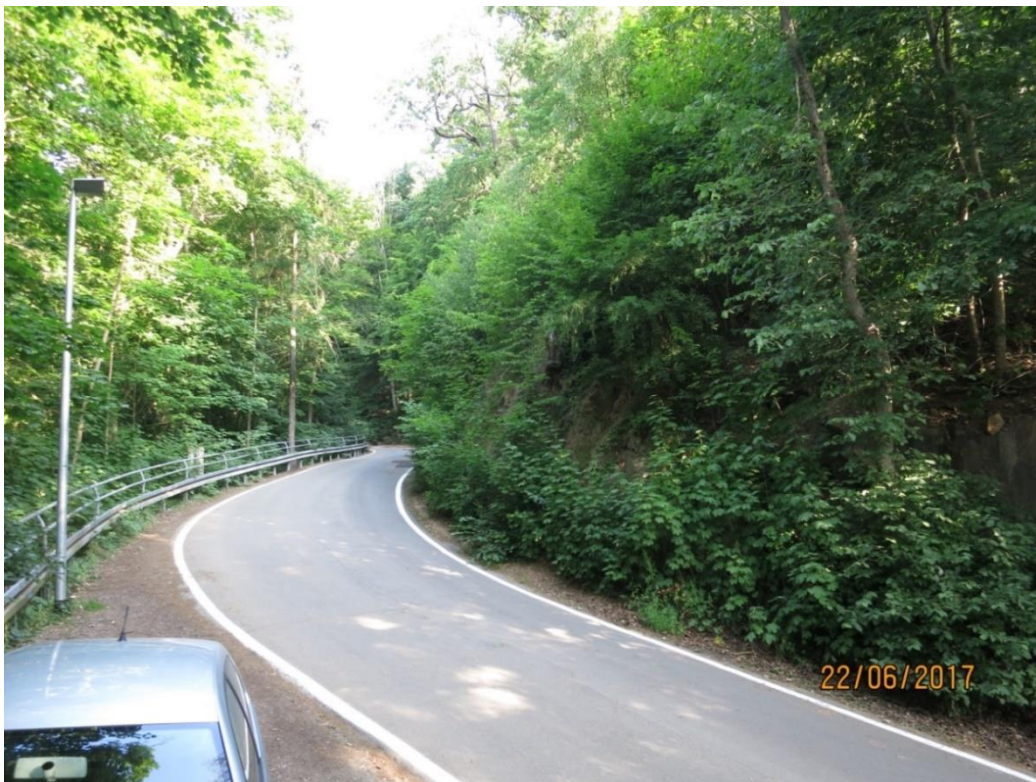
Bild 2: Blick auf die Ausbaustrecke der K 8215 von der Zufahrt zum Burggarten in Richtung Kriebstein; links der Straße Schlucht- und Hangmischwald, rechts der Straße stark überwachsene Felsböschungen

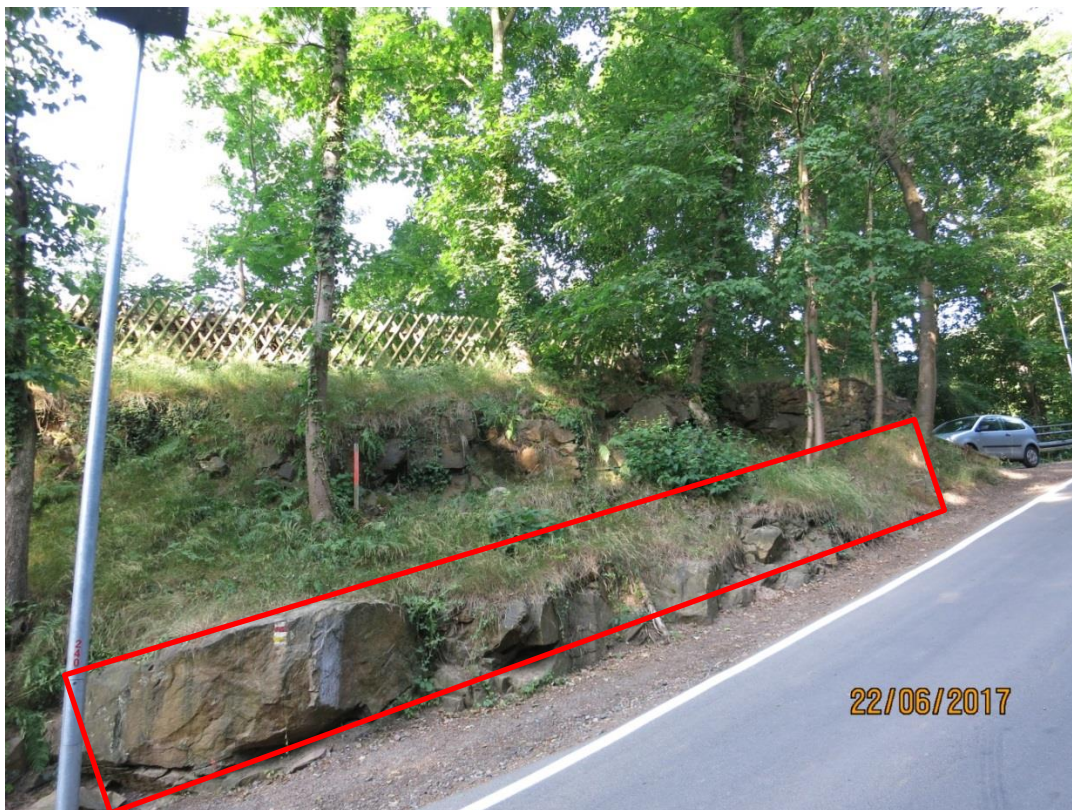
Bild 3: Bereich zwischen Zufahrt Burggarten und Zufahrt Burg mit geplantem Teilabtrag einer Felsstufe zur Anlage eines Gehweges, Abtragsbereich rot eingerahmt

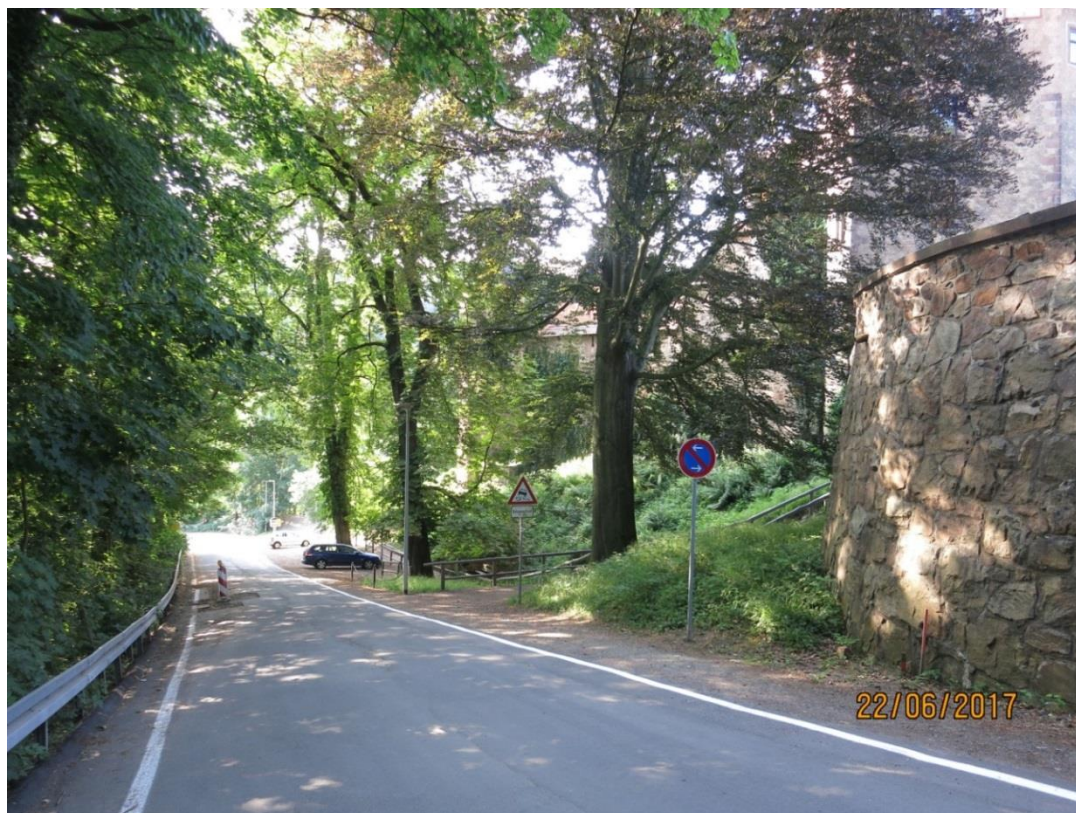
Bild 5: K 8215 unterhalb der Burg mit drei zu erhaltenden Altbäumen
