## 9 Landschaftspflegerischer Begleitplan (LBP)

Die Kreisstraße K 9252 auf der Strecke zwischen Ottendorf-Okrilla und Lomnitz befindet sich in einem abschnittsweise baulich schlechten Zustand und zeichnet sich durch eine für den heutigen Verkehr zu geringe Ausbaubreite und fahrtechnisch ungünstige Kurvenausrundung aus.

Auf Bestreben der beiden Gemeinden Ottendorf-Okrilla und Wachau soll im Zuge einer Instandsetzung ein grundhafter Ausbau mit partieller Linienverschiebung durchgeführt werden.

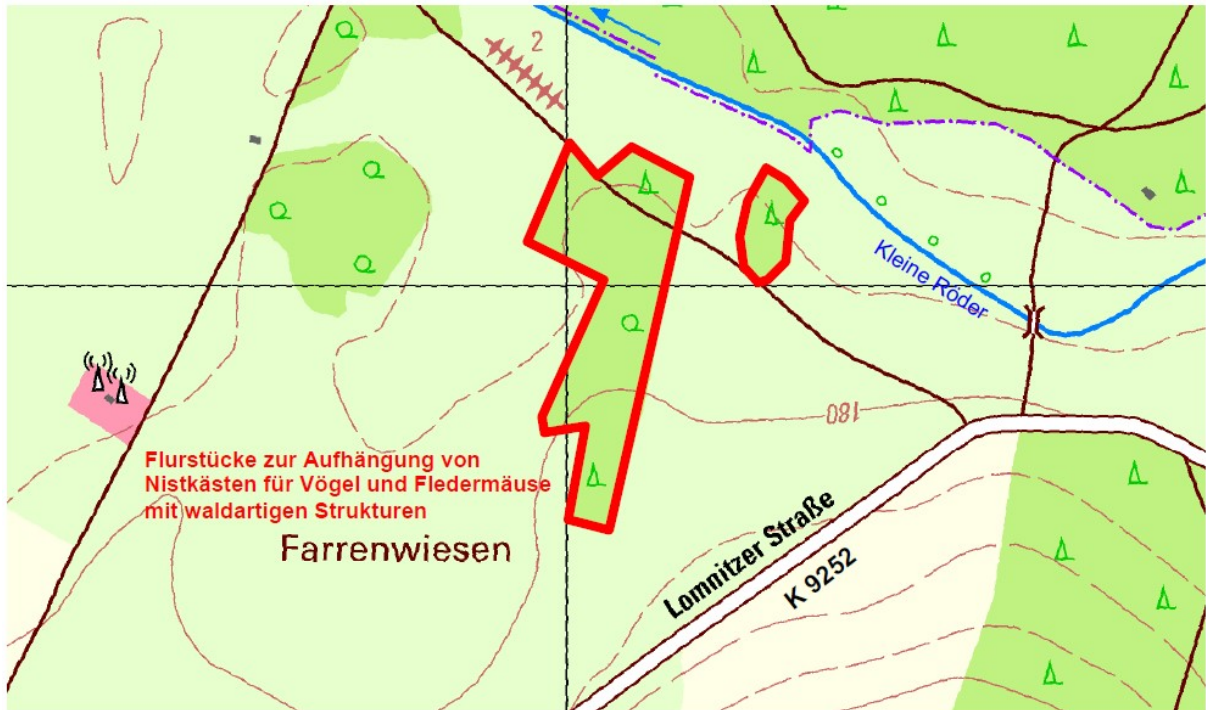
Karte auf Basis der TK10 :: Lage der Flächen zum Eingriffsort K9252

Durch die räumliche Distanz können vermeidbare Kollisionen von Vögeln oder Fledermäusen weitgehend ausgeschlossen werden. Die Anreicherung der Parzellen mit künstlichen

Nistkästen kann ihre Funktion des Schutzes der Fauna im Schutzgebiet zusätzlich aufwerten.
