FFH - Verträglichkeitsprüfung für das Gebiet DE 4846-302 "Linkselbische Täler zwischen Dresden und Meißen"

FESTSTELLUNGSENTWURF / 1. TEKUR

LANDESAMT FÜR STRASSENBAU UND VERKEHR	FREISTAAT SACHSEN	Unterlage / Blatt-Nr.: 19.3.8 / 2 FFH-VERTRÄGLICHKEITS- PRÜFUNG 168 Lebensraumtypen und Arten / Beeinträchtigungen der Erhaltungsziele Maßstab: 1 : 5.000 / 1 : 1.000
Straße/ Abschn.-/ Station: Bau-km 0+000 bis Bau-km 0+497 PROJIS-Nr.: 2309002 / MaVis-Nr. M 0000 1676

S 177 - Ausbau in Meißen,
Abschnitt 1.1 Plossenaufstieg
Örtliche Umleitungsstrecke ÖPNV & Rettungsdienst

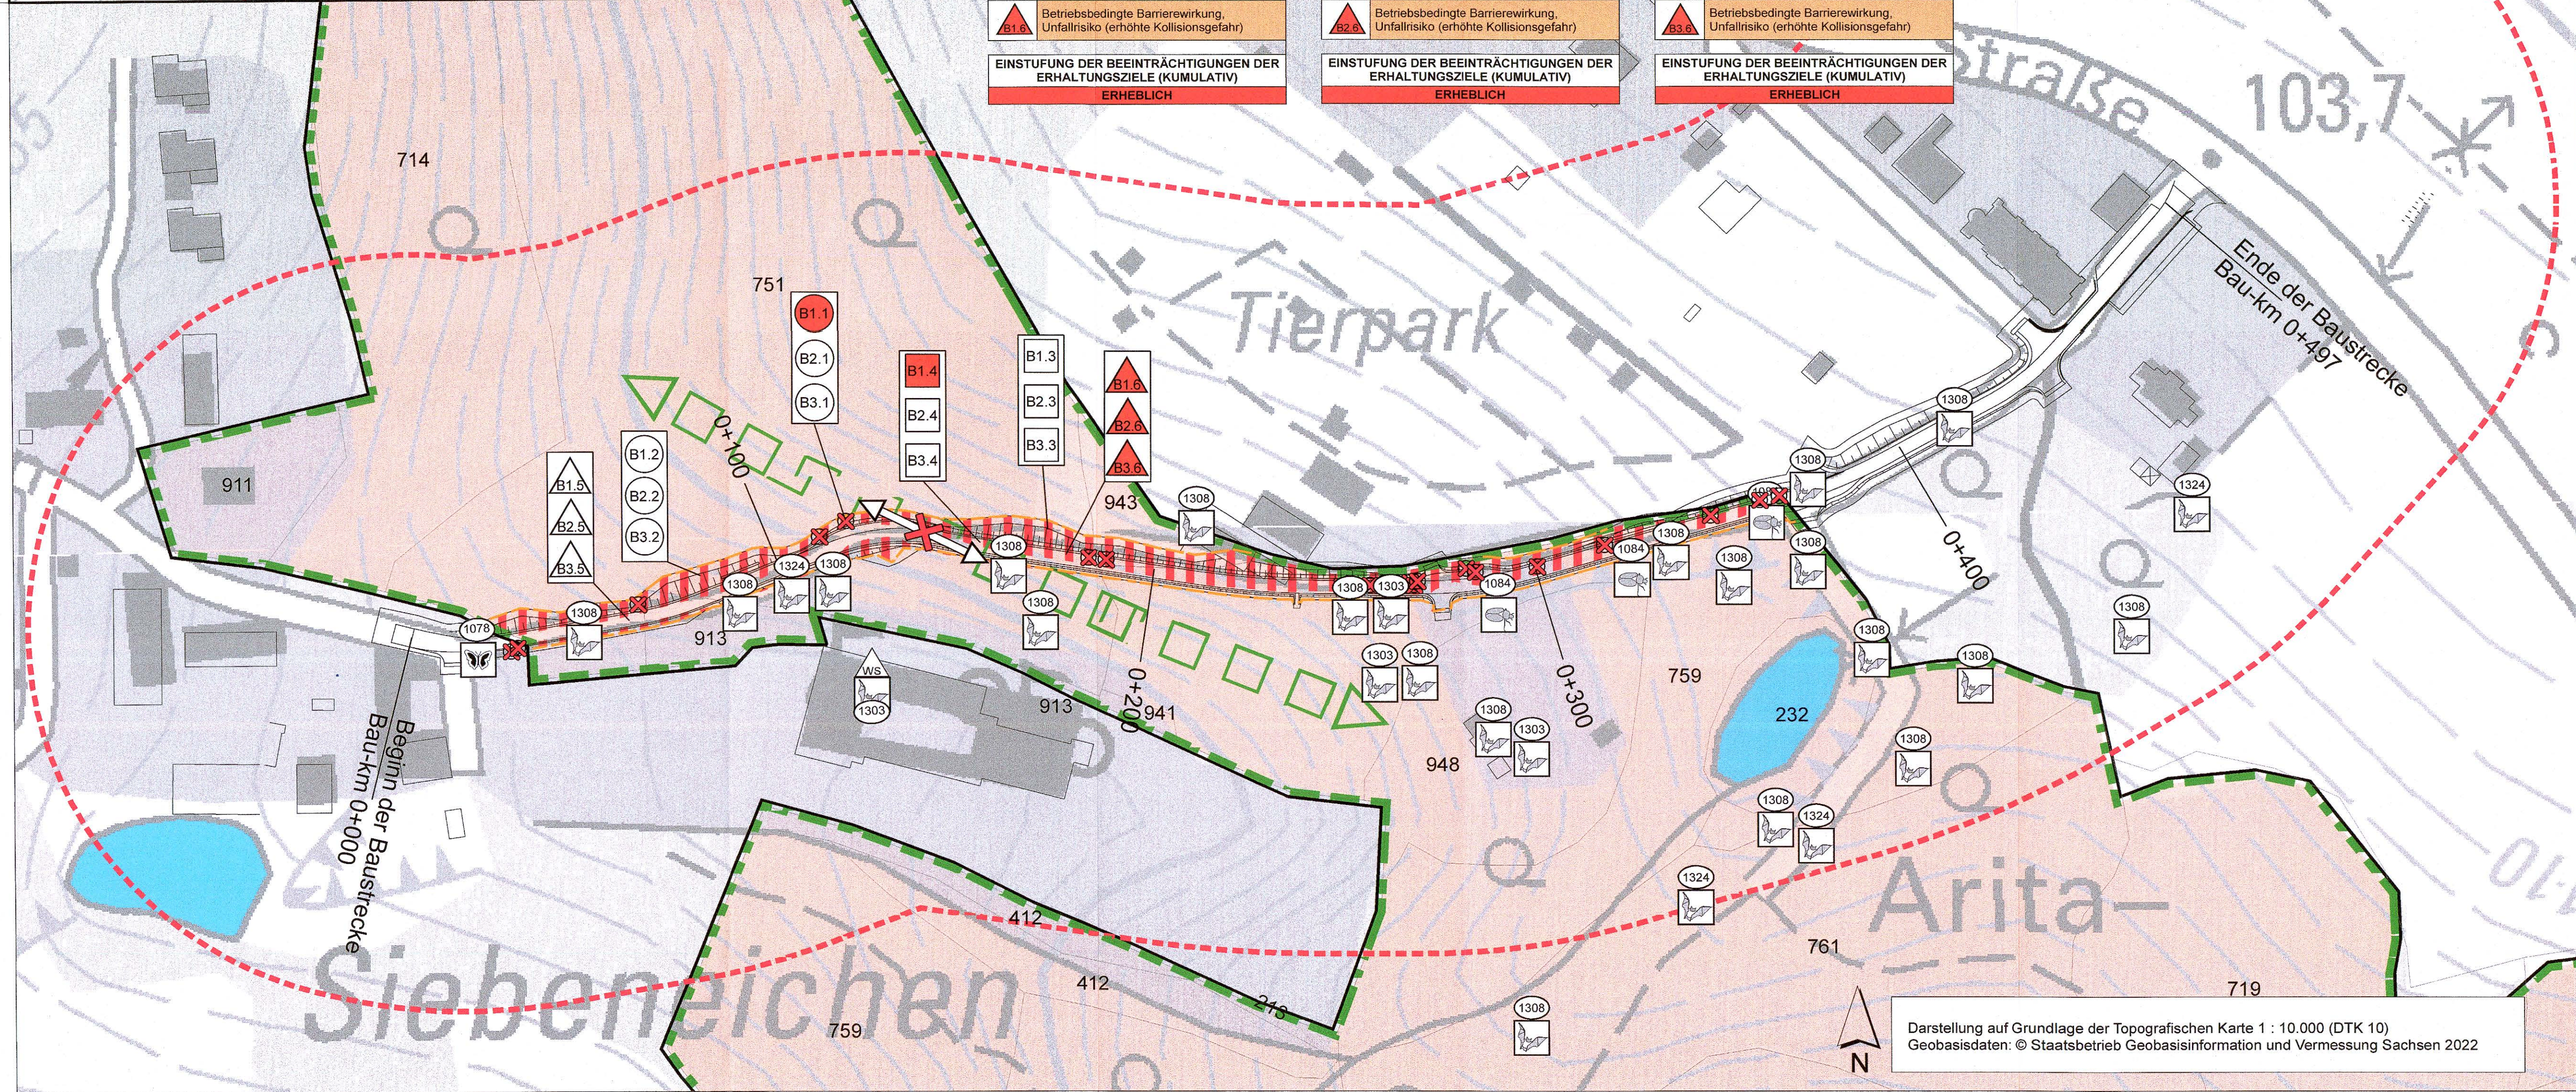
Kleine Hufeisennase (1303)	
Beeinträchtigung der Erhaltungsziele durch das geprüfte Vorhaben	
B1.1	Rodung höhlen- und spaltenreicher Gehölze bei Baufeldfreimachung
B1.1	Baubedingter Verlust von ca. 590 m² Habitatfläche
B1.2	Beunruhigung durch den Baubetrieb (Lärm, optische Reize, etc.)
B1.3	Anlagebedingter Verlust von ca. 1.580 m² Habitatfläche
B1.4	Anlagebedingte Zerschneidung von Jagdhabitaten durch Unterbrechung des Kronenschlusses
B1.5	Beunruhigung durch optische Störungen, Lärm
B1.6	Betriebsbedingte Barrierewirkung, Unfallrisiko (erhöhte Kollisionsgefahr)
EINSTUFUNG DER BEEINTRÄCHTIGUNGEN DER ERHALTUNGSZIELE (KUMULATIV)	
ERHEBLICH

Großes Mausohr (1324)	
Beeinträchtigung der Erhaltungsziele durch das geprüfte Vorhaben	
B2.1	Rodung höhlen- und spaltenreicher Gehölze bei Baufeldfreimachung
B2.1	Baubedingter Verlust von ca. 590 m² Habitatfläche
B2.2	Beunruhigung durch den Baubetrieb (Lärm, optische Reize, etc.)
B2.3	Anlagebedingter Verlust von ca. 1.580 m² Habitatfläche
B2.4	Anlagebedingte Zerschneidung von Jagdhabitaten durch Unterbrechung des Kronenschlusses
B2.5	Beunruhigung durch optische Störungen, Lärm
B2.6	Betriebsbedingte Barrierewirkung, Unfallrisiko (erhöhte Kollisionsgefahr)
EINSTUFUNG DER BEEINTRÄCHTIGUNGEN DER ERHALTUNGSZIELE (KUMULATIV)	
ERHEBLICH

Mopsfledermaus (1308)	
Beeinträchtigung der Erhaltungsziele durch das geprüfte Vorhaben	
B3.1	Rodung höhlen- und spaltenreicher Gehölze bei Baufeldfreimachung
B3.1	Baubedingter Verlust von ca. 590 m² Habitatfläche
B3.2	Beunruhigung durch den Baubetrieb (Lärm, optische Reize, etc.)
B3.3	Anlagebedingter Verlust von ca. 1.580 m² Habitatfläche
B3.4	Anlagebedingte Zerschneidung von Jagdhabitaten durch Unterbrechung des Kronenschlusses
B3.5	Beunruhigung durch optische Störungen, Lärm
B3.6	Betriebsbedingte Barrierewirkung, Unfallrisiko (erhöhte Kollisionsgefahr)
EINSTUFUNG DER BEEINTRÄCHTIGUNGEN DER ERHALTUNGSZIELE (KUMULATIV)	
ERHEBLICH
