Gewässersteckbrief

Weidigtbach

Dresden.
DIE STADT

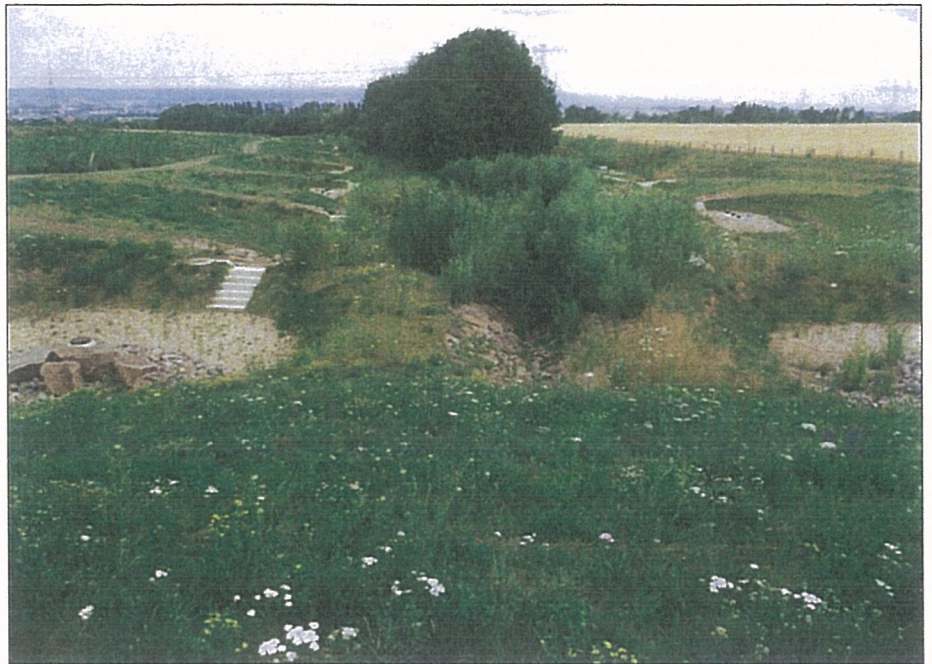
Unterhalb der Ortslage Altgompitz östlich der Ockerwitzer Allee wurde der Weidigtbach im Jahr 2010 im Rahmen einer Ausgleichs- und Ersatzmaßnahme für den Ausbau der Bundesstraße B173 offengelegt. Gleichzeitig wurde eine Hochwasserrückhalteanlage, bestehend aus einem kleinen Hochwasserrückhaltebecken und achtzehn naturnahen Rückhaltemulden, errichtet.

Abb. 2: Offengelegter Weidigtbach östlich Ockerwitzer Allee, links und rechts des Gewässers naturnahe Rückhaltemulden, 10.04.2012

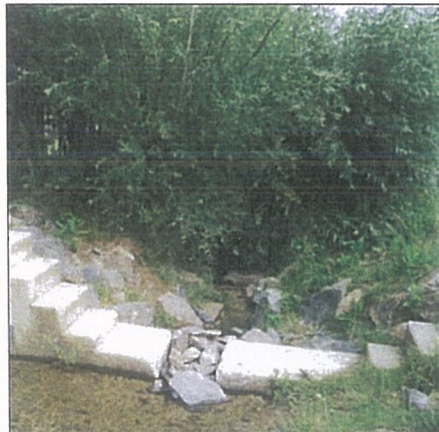
Ein Abschnitt an der Schlehenstraße entlang der Kräutersiedlung wurde aber im Jahre 2005 durch die Eisenbahnerwohnungsgenossenschaft, betreut durch das Umwelt- und das Stadtplanungsamt, im Rahmen eines Wohnumfeldverbesserungsprogramms renaturiert und als Naturspielraum gestaltet.

Abb. 3 (links): Renaturierter Gewässerabschnitt in der „Kräutersiedlung“ in Gorbitz, 03.07.2012

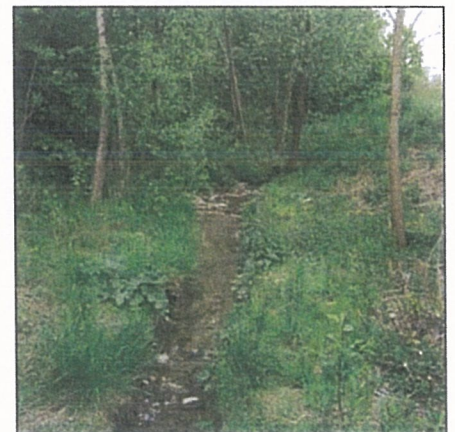
Der daran anschließende Abschnitt bis zur Haltestelle Schlehenstraße wurde als Pilotprojekt 2001 renaturiert. Ausschließlich ingenieurbioologische Bauweisen kamen beim Rückbau des ehemals betonierten Gerinnes zum Einsatz. Der Bach wurde wieder ein intaktes Biotop und ein Erholungsort.

Abb. 4 (rechts): Renaturiertes Gewässerbett im Abschnitt bis Haltestelle Schlehenstraße

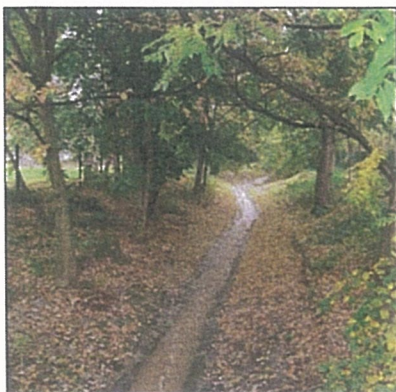
Abb. 5: Ausgebauter Gewässerabschnitt am ehemaligen „Hebbel-Bad“ in Dresden-Cotta

Anschließend folgt ein etwa 750 Meter langer verrohrter Abschnitt. In Höhe des Cottaer Friedhofs fließt der Weidigtbach offen und bildet die Grenze zwischen dem Neubaugebiet Gorbitz aus den 1980er Jahren und der Bebauung in Cotta, die überwiegend vor dem 1. Weltkrieg entstand. Das Gewässer ist hier ausgebaut und besitzt aufgrund bis an das Gewässer heranreichender anderer Nutzungen keine Uferzone.

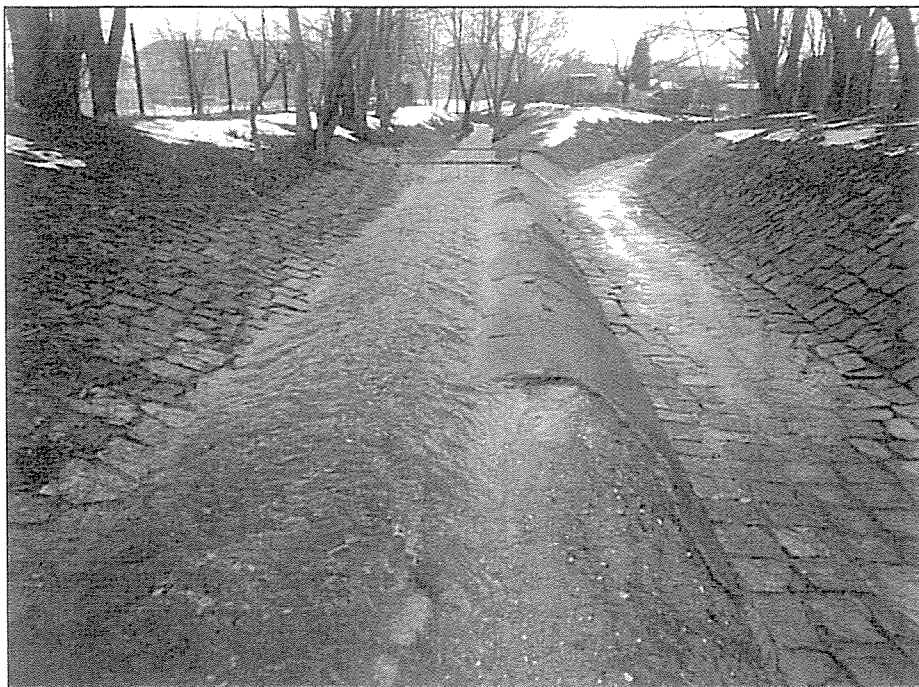
Ab der Chamissostraße fließt der Weidigtbach in einem befestigten Trapezprofil bis zur Werkstättenstraße. Von dort aus ist der Weidigtbach bis zur Mündung verrohrt. Oberhalb der Verrohrung befindet sich ein Streichwehr. Bei Hochwasser wird über dieses Wehr ein Hochwasserentlastungsgerinne gespeist. Dieser **Weidigtbach Überlauf**, der ab Klopstockstraße verrohrt ist, führt ebenfalls zur Vereinigten Weißeritz.

Abb. 6: Streichwehr am Beginn Weidigtbach Überlauf

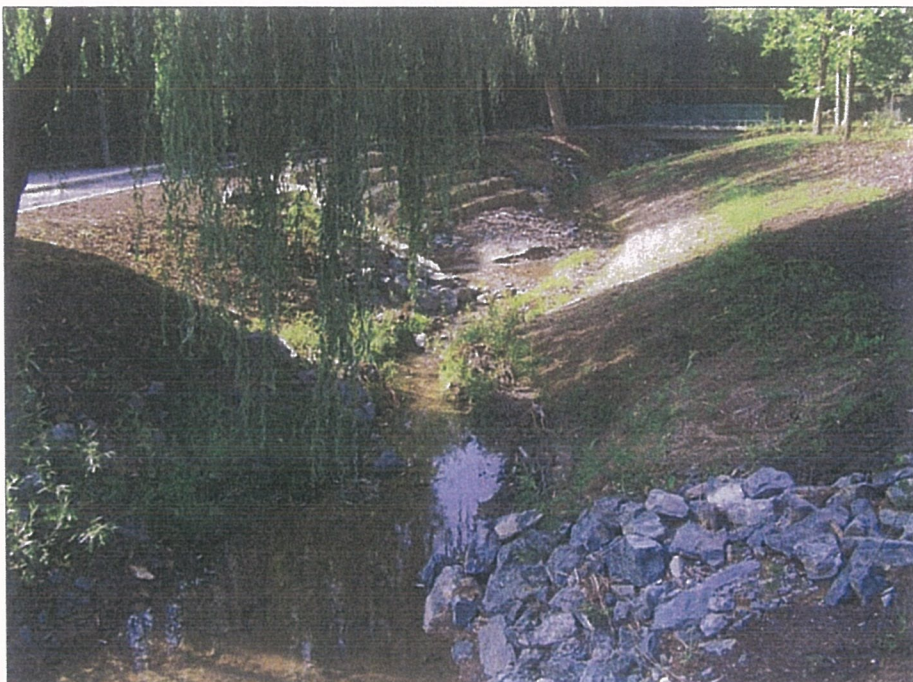
Im Unterlauf zwischen Kesselsdorfer Straße und Mündung in den Weidigtbach durchquert der Gorbitzbach den östlichen Teil des Neubaugebiets Gorbitz. Das trapezförmige Bachprofil war bis 2008 teilweise mit Rasengittersteinen befestigt. Im Zeitraum 2008 bis 2009 fand hier im Rahmen einer Ausgleichsmaßnahme des Autobahnbaus eine umfangreiche naturnahe Umgestaltung statt. Dabei erfolgte auch eine gestalterische Einbindung des Gorbitzbaches in das umgebende städtebauliche Umfeld.

Abb. 7: Naturnah umgestalteter Unterlauf des Gorbitzbaches

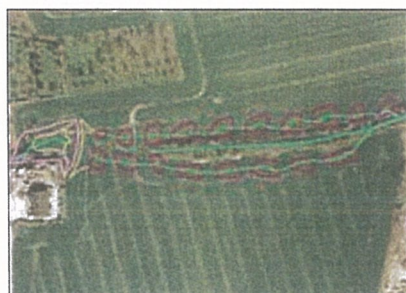
Das Hochwasserrückhaltebecken Flutmulden Weidigtbach ist eine 2010 neu errichtete Hochwasserrückhalteanlage aus einem kleinen Hochwasserrückhaltebecken mit einem Volumen von 3000 m³ und achtzehn Rückhalte­mulden. Die Rückhalte­mulden mit Einzelvolumen zwischen 21 und 103 m³ befinden sich unterstrom des Rückhaltebeckens, acht Mulden südlich und zehn Mulden nördlich vom Weidigtbach. Die Mulden sind hintereinander angelegt und werden im Hochwasserfall nacheinander über zwei Drosselrohre sowie zwei Hochwasser­notentlastungen gefüllt. Der maximale Drosselabfluss des Hochwasserrückhaltebeckens Flutmulden Weidigtbach ergibt sich aus dem Drosselabfluss aus dem kleinen Rückhaltebecken zuzüglich der Abflüsse der beiden Muldenstränge.

Abb. 13: Bauzeichnung HWRB Flutmulden Weidigtbach

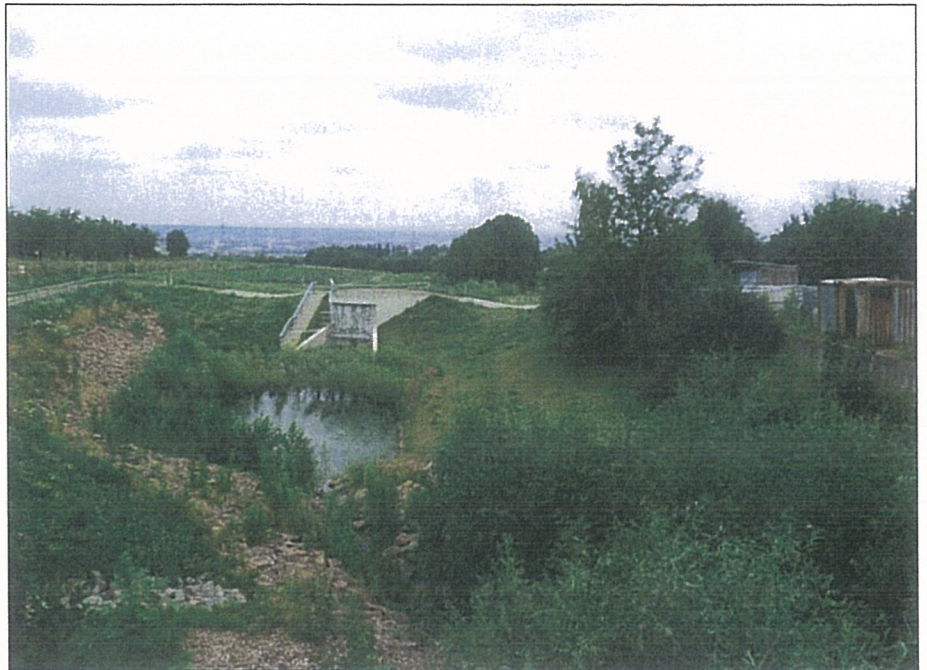
Abb. 14: Teil des Hochwasserrückhaltebeckens Flutmulden Weidigtbach, kleines Rückhaltebecken (Speicherraum 3000 m³) unterhalb Ockerwitzer Allee, 03.07.2012

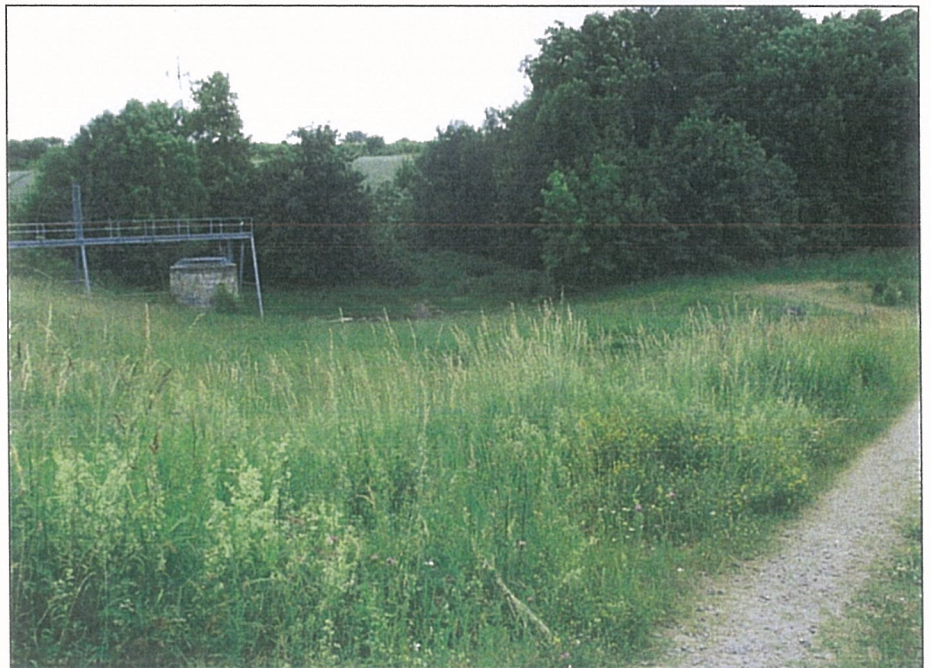
Abb. 15: Hochwasserrückhaltebecken Gorbitzbach 2, Beckenraum

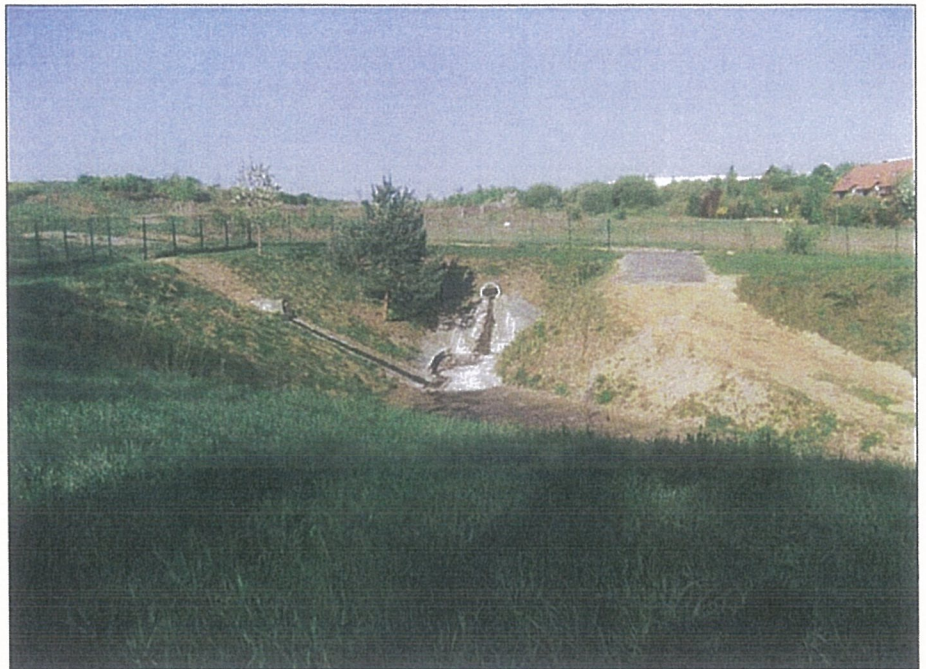
Abb. 16: Regenrückhaltebecken 45D83
Gorbitzbach Altfranken, Otto-Harzer-
Straße

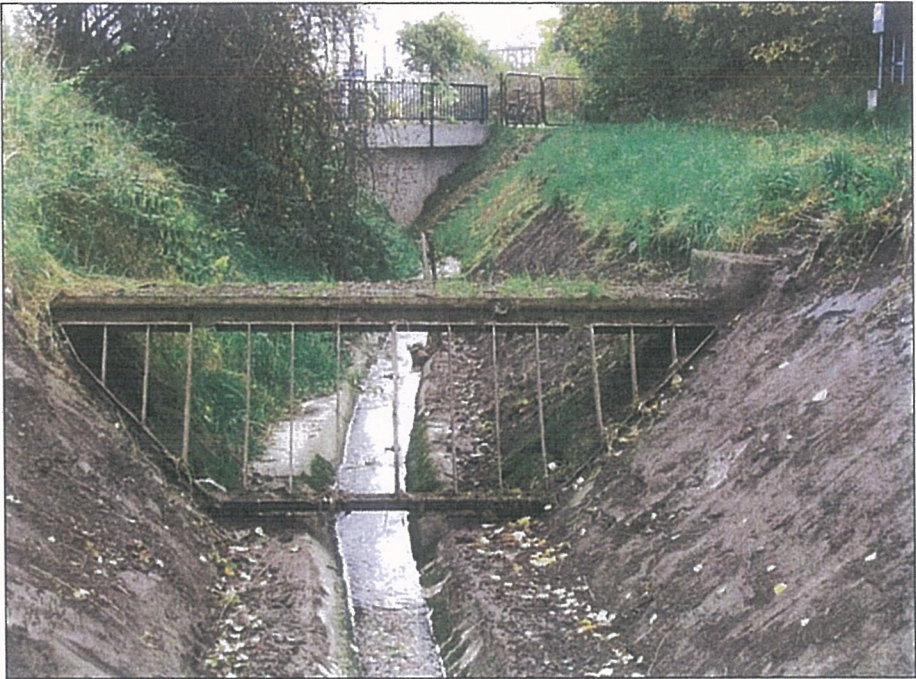
Die Funktionsfähigkeit der Anlagen wird in Verantwortung des Umweltamtes Dresden durch regelmäßige Reinigung und Wartung gewährleistet.

Abb. 18: Treibgutfang TF LE 38
Gorbitzbach westlich Kesselsdorfer/
W.-Hippler-Straße

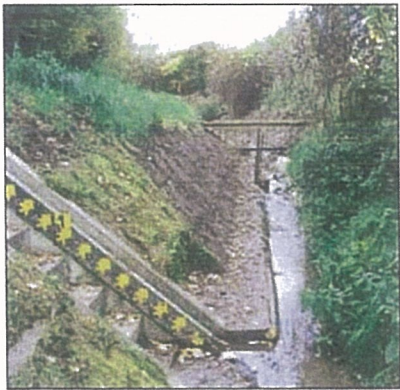
Bezeichnung	Lage	Charakterisierung
Pegel Gorbitz 1	Gorbitzbach Unterhalb Einmündung Geyersgraben	Lattenpegel mit Einperlsensor und digitaler Registrierung
Pegel Gorbitz 2	Weidigtbach Unterhalb Einmündung Gorbitzbach	Schreibpegel digital, Drucksystem, DFÜ

Der Pegel Gorbitz 1 erfasst ein Einzugsgebiet von 3,4 km² und wird seit dem 01.11.1983 durch die Staatliche Betriebsgesellschaft für Umwelt und Landwirtschaft (BfUL) des Freistaates Sachsen betrieben.

Abb. 19: Pegel Gorbitz 1 am Gorbitzbach

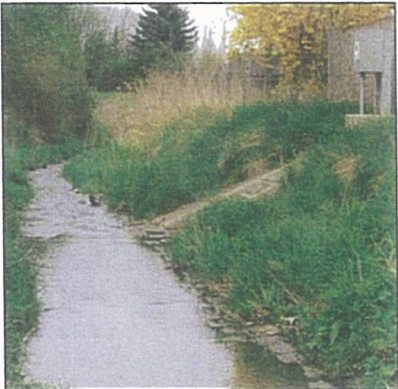
Der Pegel Gorbitz 2 erfasst ein Einzugsgebiet von 8,1 km² und wird seit dem 01.11.1982 durch die Staatliche Betriebsgesellschaft für Umwelt und Landwirtschaft (BfUL) des Freistaates Sachsen betrieben.

Abb. 20: Pegel Gorbitz 2 am Weidigtbach

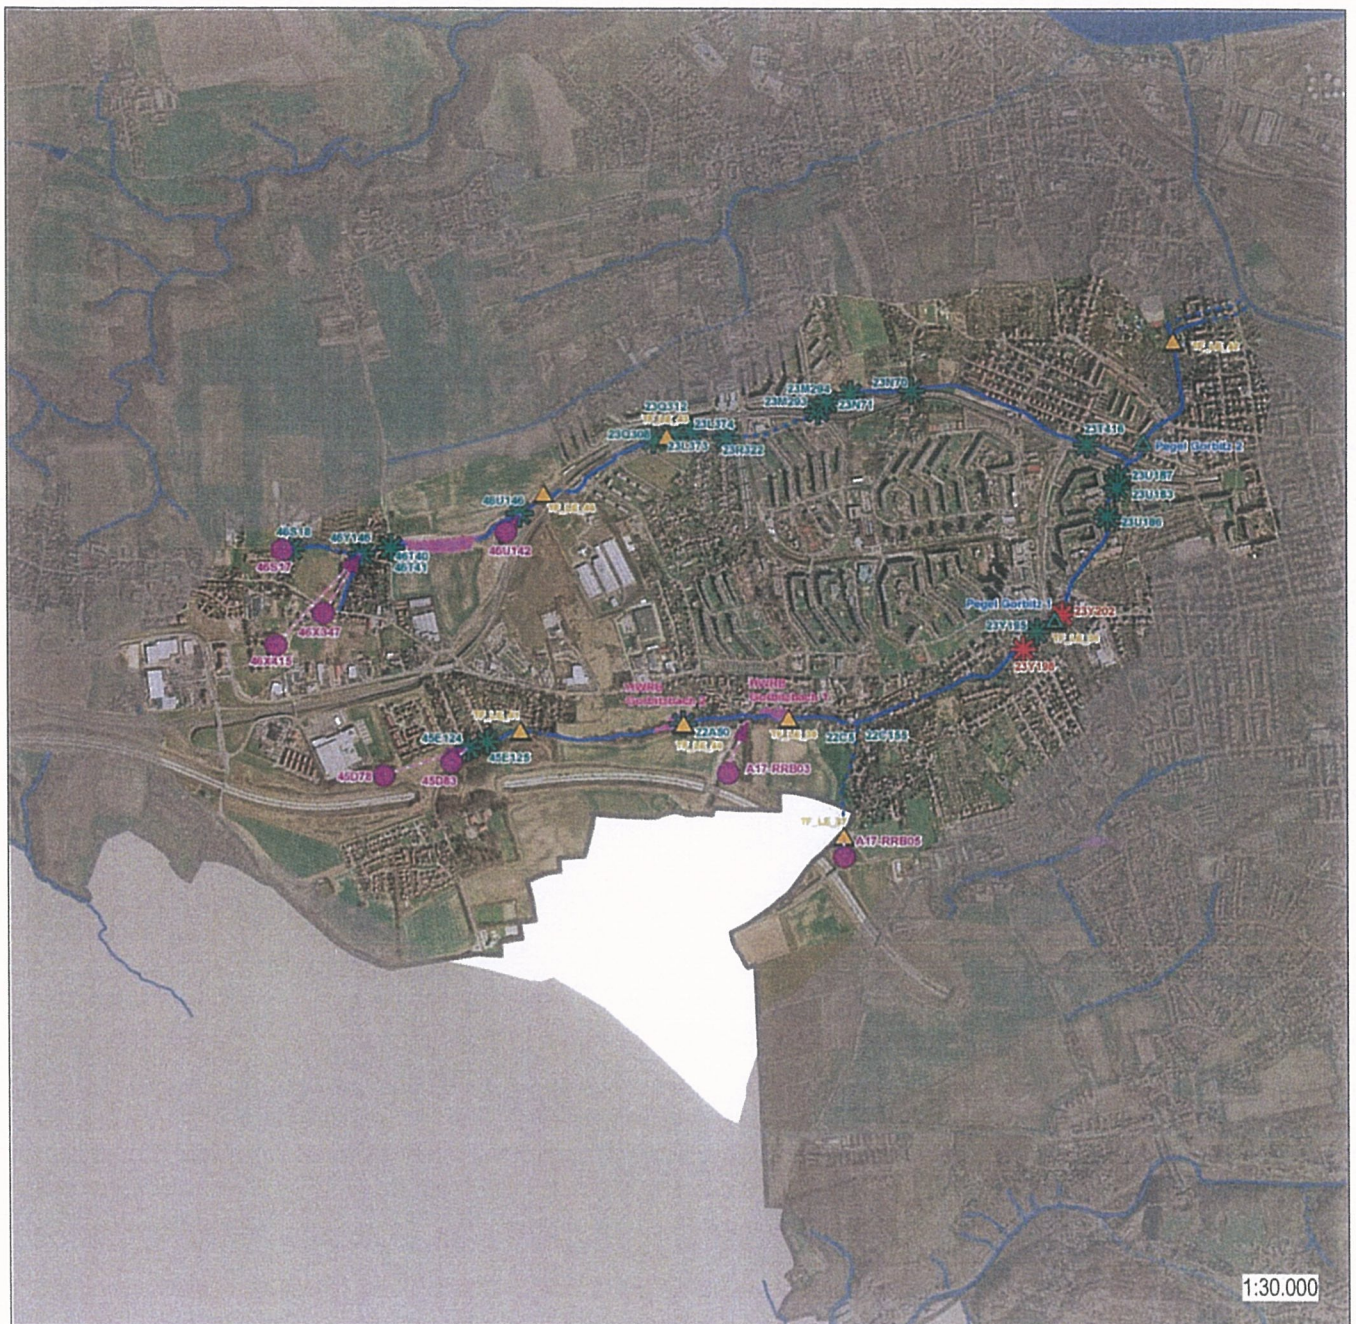
Abb. 22: Anlagen an Weidigtbach und Gorbitzbach sowie wesentliche Einleitungen

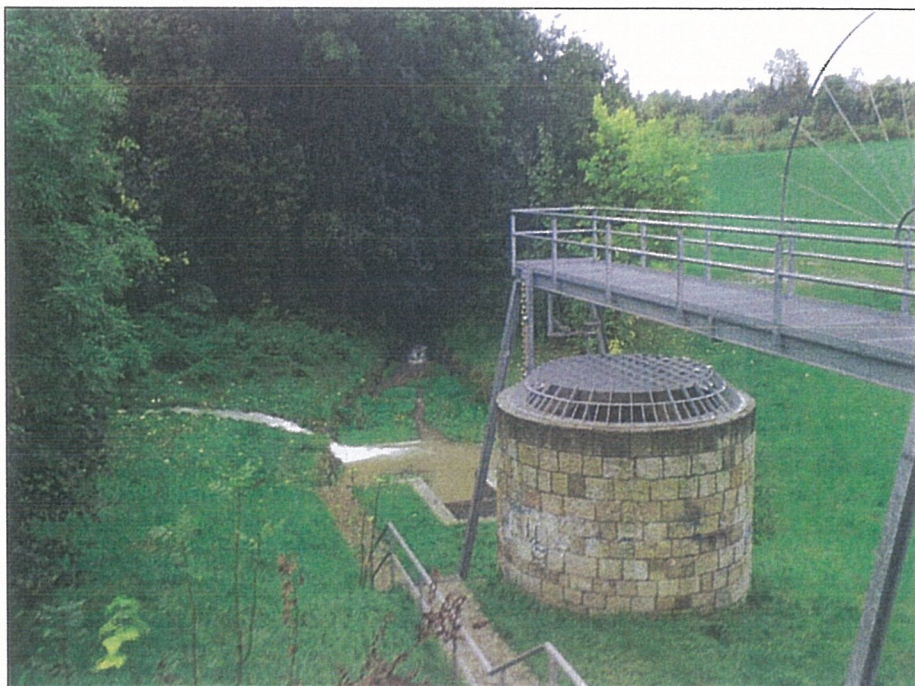
Am Gorbitzbach wird der Abfluss oberhalb Pesterwitzer Straße durch das Hochwasserrückhaltebecken Gorbitzbach 2 gedrosselt. In dieses Hochwasserrückhaltebecken wird über ein Regenrückhaltebecken der Autobahn A17 (Becken 5.1) Regenwasser aus Pesterwitz mit eingeleitet. Unterhalb der Pesterwitzer Straße befindet sich das Hochwasserrückhaltebecken Gorbitzbach 1, das jedoch nicht den Anforderungen nach DIN entspricht. Die Nutzbarkeit dieses Hochwasserrückhaltebeckens wird deshalb derzeit noch geprüft.

Bei einem Drosselabfluss von 2 500 l/s aus den Hochwasserrückhaltebecken Gorbitzbach können im weiteren Verlauf des Gorbitzbaches Überflutungen bis zum HQ100 weitestgehend verhindert werden.

Abb. 33: Hochwasserrückhaltebecken
Gorbitzbach 2, 28.09.2010
