GUTACHTEN

Wolfersgrün, K 9301, Ident-Nr.: 9761

Instandsetzung Brücke BW 5340 804

- Baugrund- / abfalltechnische Untersuchung -

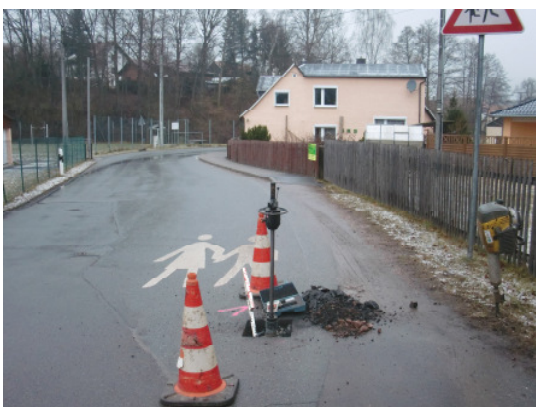
Abb. 5: S 1 – Fallplatte auf OK Tragschicht

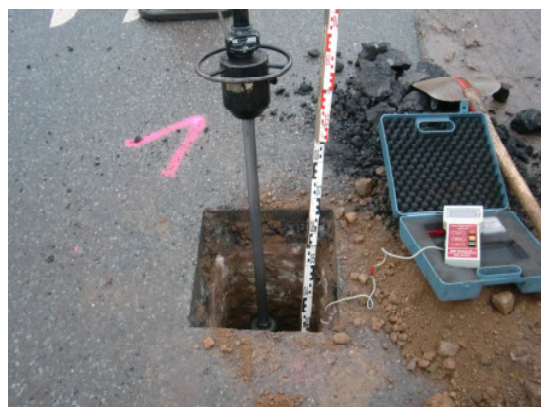
Abb. 6: S 1 – Fallplatte auf OK Planum

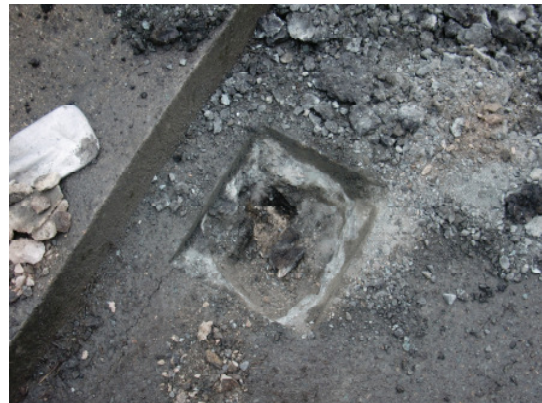
Abb. 10: Schurfaufnahme – S 3

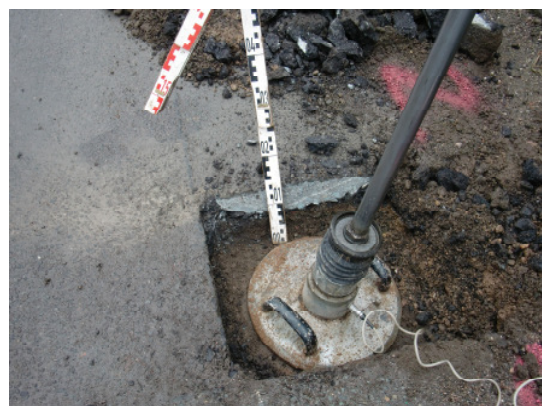
Abb. 12: S 2 – Fallplatte auf OK Tragschicht

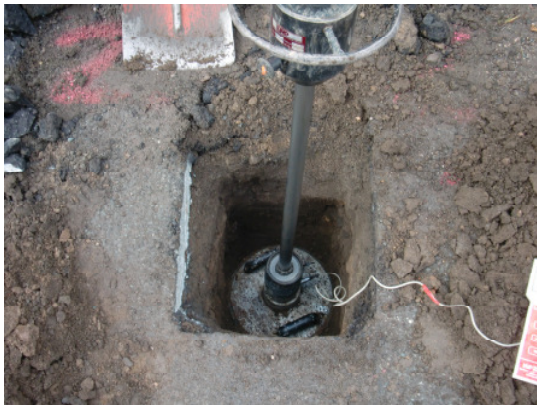
Abb. 13: S 2 – Fallplatte auf OK Planum
