S 85 Ausbau südlich Lommatzsch, 3. Bauabschnitt, 1. Abschnitt

- Geotechnische Untersuchungen -  
Erosionsschutzgutachten

# **Bewertung von Risiken der Boden- erosion im Zusammenhang mit dem Bauvorhaben**

## **S 85 Ausbau südlich Lommatzsch Bauabschnitt 3.1**

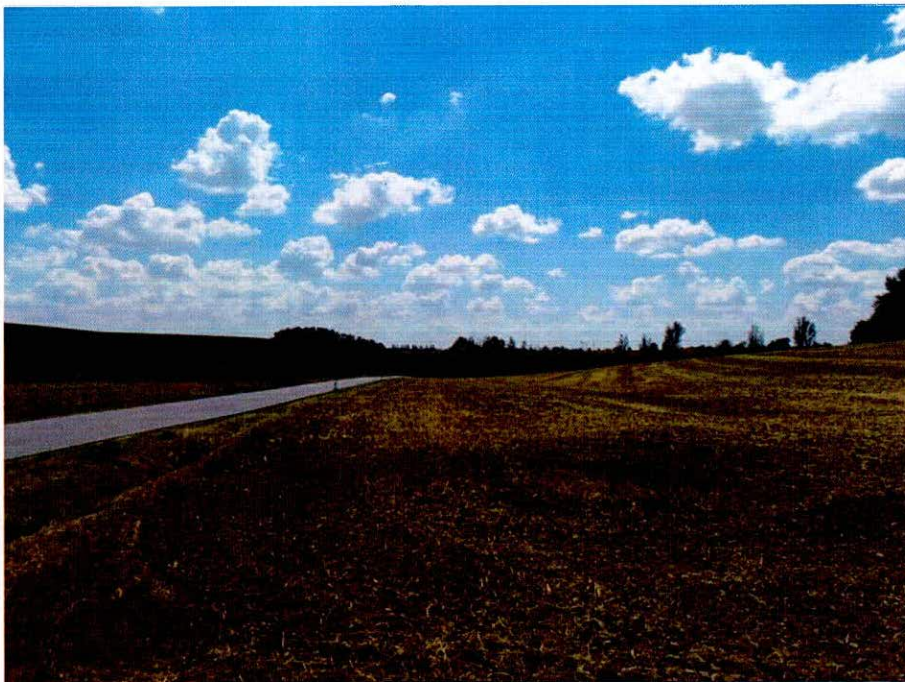
Der landwirtschaftliche Einfluss auf den Bodenwassergehalt wird insbesondere bei Betrachtung von Abbildung 7 deutlich. Von Norden Richtung Mertitz blickend liegt das Feld zur rechten der S 85 brach. Der Boden ist ausgetrocknet und staubig. Linksseitig sind die Felder intensiv grün.

Abbildung 7: Westliche Ackerfläche, ca. Stat. 0+450

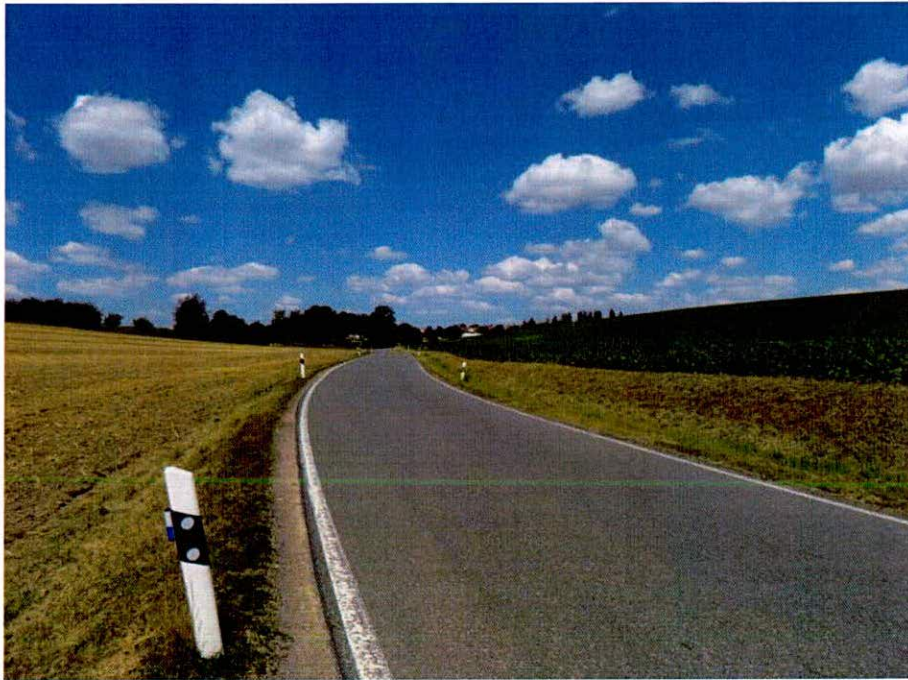
Die landwirtschaftlichen Nutzflächen neigen sich westlich wie östlich zur S 85. Diese befindet sich bezüglich des westlichen Hangs in einer schwachen Damm-, bezüglich des östlichen Hangs in einer leichten Einschnittslage. In Abbildung 8 ist zudem zu erkennen, dass der vorhandene Entwässerungsgraben zum Teil bereits durch die Ackerfläche verdrängt wurde.

Abbildung 8: Blick entlang der S 85 Richtung Lommatzsch, ca. Stat. 0+600

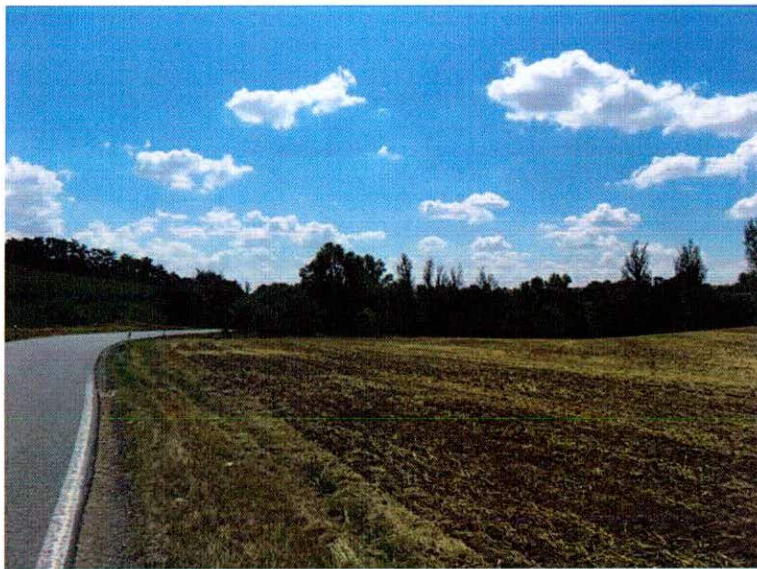
Die straßenbegleitende Entwässerungsmulde ist etwa zwischen Stat. 0+400 und Stat. 0+550 nahezu nicht mehr vorhanden. Erst ab Stat. 0+650 ist die Mulde wieder deutlich sichtbar. Sie schneidet sich erosiv in das Gelände ein. Neben wasseranzeigenden Pflanzen sind zudem deutliche Erosionsmarker erkennbar. So sind entlang von Biegungen Auskolkungen zu erkennen.

Der vorhandene wasserführende Graben weicht vom Trassenverlauf ab und folgt einem bewaldeten Streifen. Der Graben mündet unterhalb von Versickerfläche 1 in den Lommatzscher Bach. Die Breite beträgt zwischen 1 m und 2 m und weist eine Tiefe von bis zu 1,3 m u. GOK auf.

Abbildung 10: Blick Richtung Mertitz entlang der S 85, der vorhandene Entwässerungsgraben wird lediglich von wasseranzeigenden Pflanzen markiert. Kurz vor dem Kurvenbereich ist er erstmals wieder deutlich zu erkennen, ca. Stat. 0+650

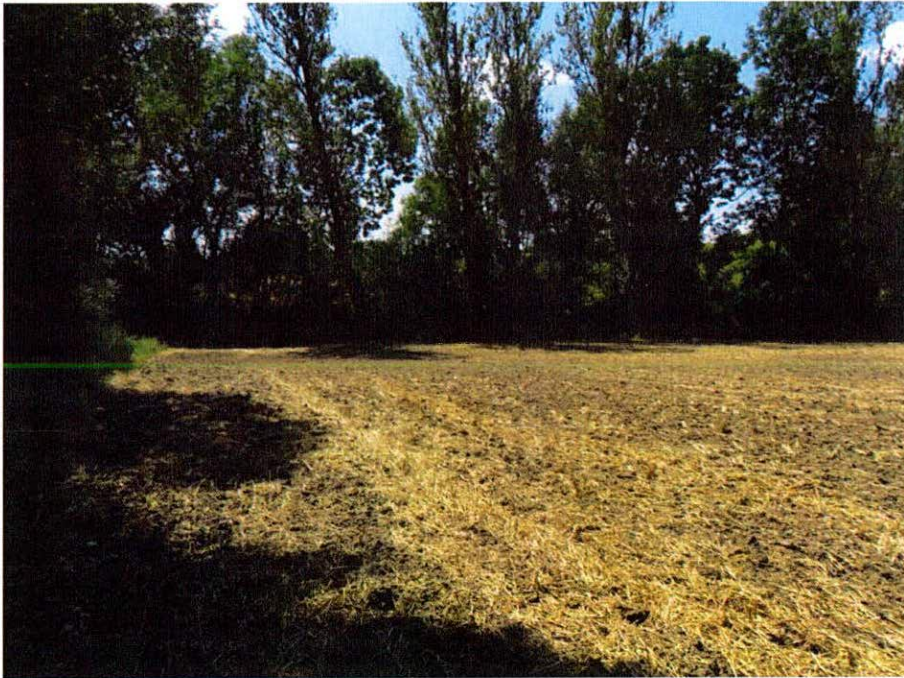
Der Bereich um Versickerfläche 1 wird laut LfULG als erosionsgefährdete Ablaufbahn kategorisiert. Hierbei fächert sich diese auf und erstreckt sich über die gesamte Breite der geplanten Versickerungsfläche. Auffälliger Weise wird eine Fläche innerhalb der ackerbaulich genutzten Fläche ausgewiesen, welche weder entlang des von der S 85 beschriebenen Bogens verläuft, noch durch den wasserführenden Graben begrenzt wird.

Die Versickerfläche wird im Osten von einem etwa 1 m bis 2 m breiten Vegetationssaum um den was-  
serführenden Graben, sowie im Norden von einem ebenfalls etwa 1 m breiten Vegetationssaum um  
den Lommatzsch Bach begrenzt.

Abbildung 11: Blick auf die geplante Versickerungsfläche 1 (Richtung Süden)

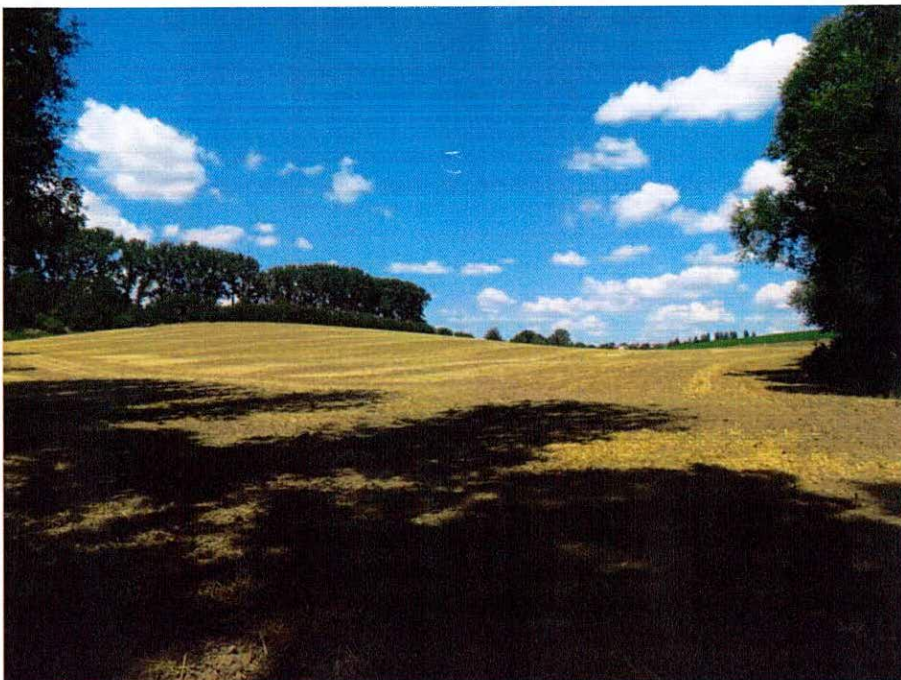
Abbildung 12: Blick auf die geplante Versickerungsfläche 1 (Richtung Norden)

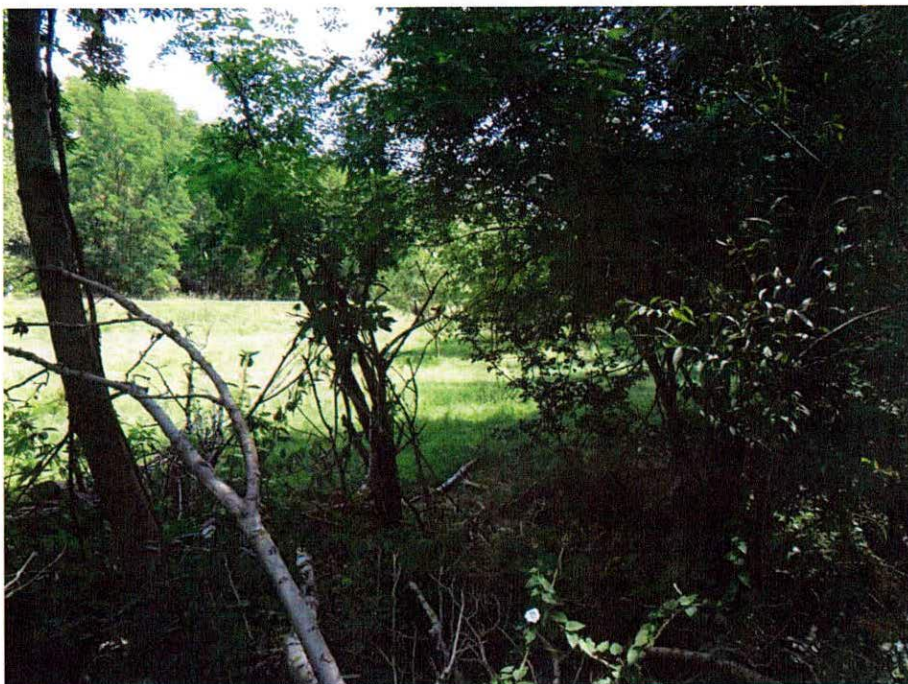
Abbildung 14: Versickerfläche 2 (wasserführender Graben im Vordergrund)

Versickerfläche 2 befindet sich im Dreieck zwischen S 85 im Osten, jenem von der S 85 kommenden wasserführenden Graben im Norden, und dem Lommatzscher Bach im Westen.

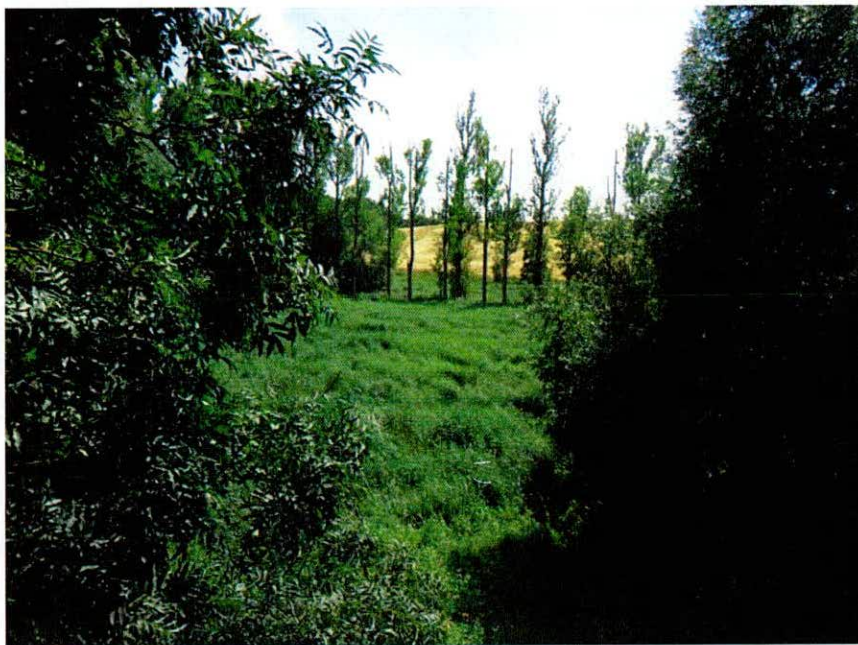
Im Dreieck zwischen Lommatzscher Bach und Jammerflößchen befindet sich ein Feuchtbiotop. Dieses sticht durch seine extrem üppige Vegetation und wasseranzeigende Pflanzen in der allgemein sehr trockenen Jahreszeit heraus (Abbildung 15).

Die Fläche ist nahezu eben und wird von zwei Seiten durch die genannten Bachläufe flankiert.

Abbildung 15: Blick auf die Feuchtfläche zwischen Lommatzsch Bach und Jammerflößchen

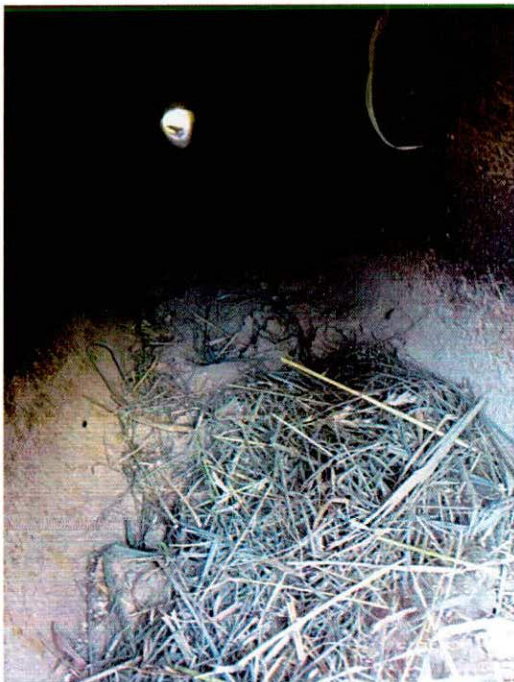
Weiterhin ist die Ablagerung von verfrachtetem Material innerhalb des vorhandenen Entwässerungsgraben zu nennen.

Streckenweise ist der ehemals angelegte und momentan zur Entwässerung der S 85 südlich Lommatzsch sowie zum Abführen von Oberflächenwässern der Stadt Lommatzsch im Gebrauch befindliche Entwässerungsgraben aufgrund von abgelagerten Feinmaterialien nicht mehr zu erkennen.

Abbildung 16: Durchführung der Straßenentwässerung unterhalb eines Feldweges etwa Stat. 0+450

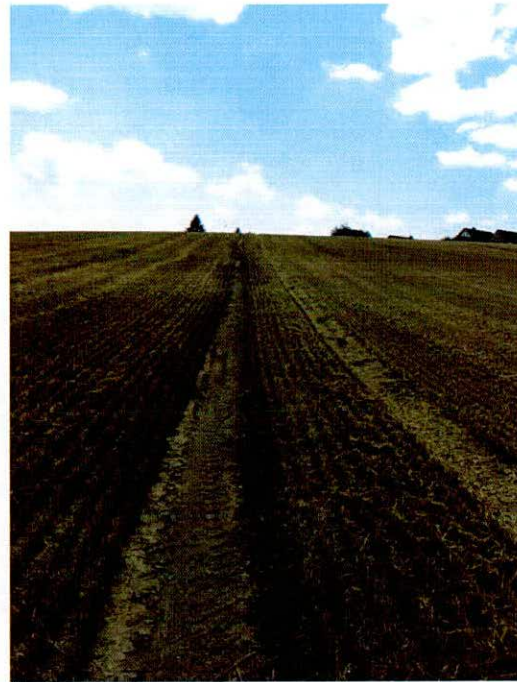
Abbildung 17: Spurrillen durch Bewirtschaftung

Der Einfluss von landwirtschaftlichen Nutzfahrzeugen lässt sich exemplarisch anhand von Abbildung 17 nachvollziehen. Hierbei hat ein Erntefahrzeug durch eine hangabwärts gerichtete Fahrt Rillen angelegt. Diese stellen präferierte Fließwege dar, entlang derer mit erhöhtem Bodenabtrag zu rechnen ist. Der Bereich ist gemäß der Erosionskarte des LfULG als erosionsgefährliche Steillage ausgewiesen [13].

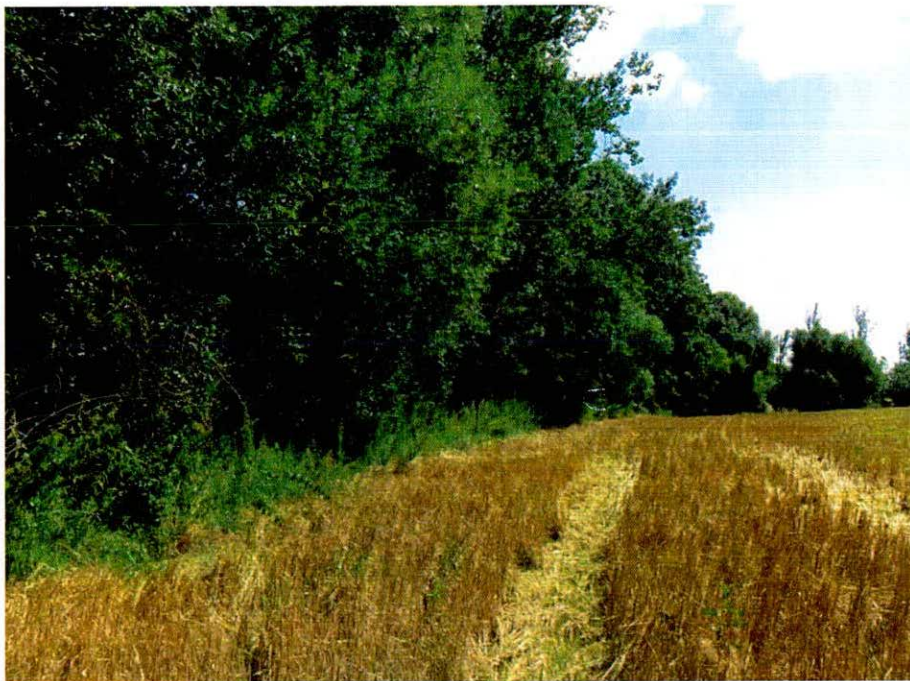
Zum Zeitpunkt der Ortsbegehung ließen sich keinerlei negative Auswirkungen auf den Bachlauf des Lommatzscher Bachs, bzw. auf die den Bachlauf flankierende Böschung ausmachen.

Abbildung 18: Blick Richtung Mertitz (Osten) entlang des Vegetationssaums oberhalb des Lommatzscher Bachs

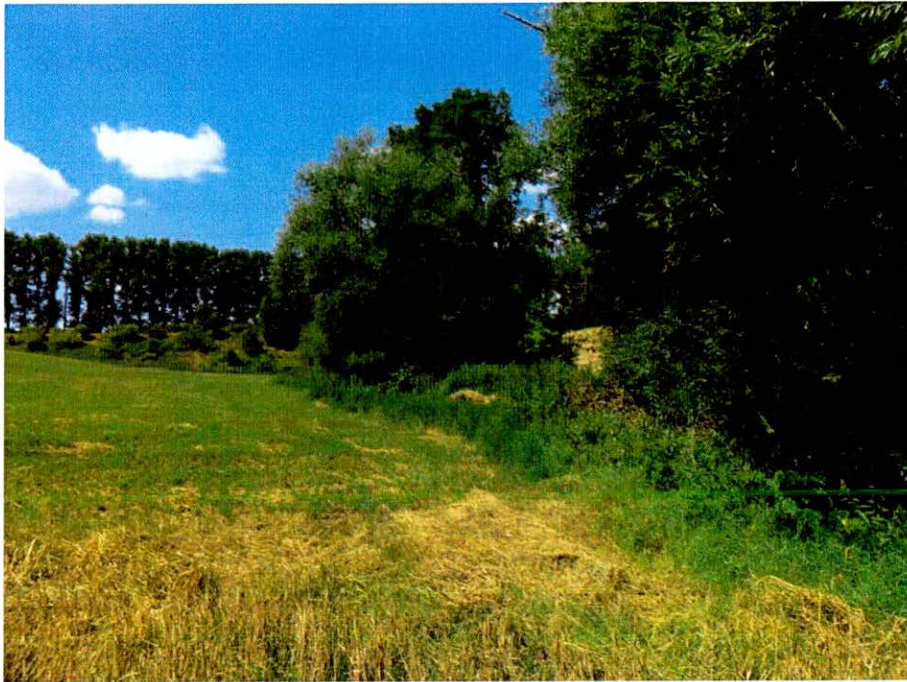
Abbildung 19: Blick Richtung Bahndamm (Westen) entlang des Vegetationssaums oberhalb des Lommatzschers Bachs
