Ausbau der Straße Reckwitz 1. BA in Wermsdorf OT Reckwitz

# UNTERLAGEN ZUR PLANFESTSTELLUNG

- Umweltfachliche Untersuchungen -  
Unterlage 19

- **Umweltverträglichkeitsstudie**
- **Eingriffs- / Ausgleichsbilanzierung**
- **SPA- Erheblichkeitsabschätzung**

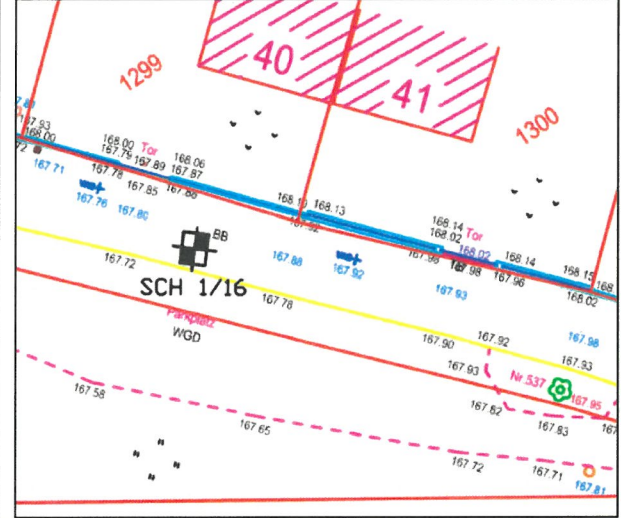
**Tabelle 8:** Schichtenverzeichnis für SCH 1/16 (verändert nach REICHERT, Anlage 3, S.3 und Anlage 1\_2)

Lage der SCH 1/16 im Bereich der Fahrbahn, auf Höhe des Flurstücks 1299, Gemarkung Wermsdorf
Tiefe in m Unterkante	Benennung der Bodenart und Beimengungen (SCH 1/16)	
0,06	Auffüllung (Asphalt)	
0,24	Auffüllung (Grobkies, schwach feinkiesig bis schwach mittelkiesig, schwach schluffig, sandig)	
0,45	Auffüllung (Steine, schwach grobkiesig, schwach sandig)	
0,60	Auffüllung (Schluff, schwach tonig, schwach feinsandig, einz. Kiese)	
0,70	Auffüllung (Feinkies, schwach mittelkiesig, schluffig, mittelsandig bis grobsandig)

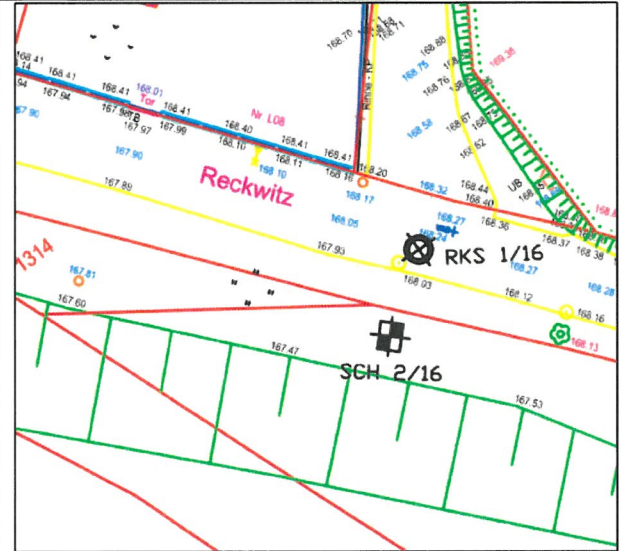
**Tabelle 9:** Schichtenverzeichnis für SCH 2/16 und RKS 1/16  
 (verändert nach EBD., Anlage 3, S.5 und S.18 sowie Anlage 1\_2)

Lage der RKS 1/16 im Bereich der Fahrbahn und der SCH 2/16 im Bereich der Rasenfläche (des Fahrbahnrandes) auf Höhe des Küchenweges
Tiefe in m Unterkante	Benennung der Bodenart und Beimengungen (SCH 2/16)	
0,05	Auffüllung (Grob sand, schwach feinsandig bis schwach mittelsandig, schluffig, schwach kiesig)	
0,12	Auffüllung (Grobkies, schwach feinkiesig bis schwach mittelkiesig, schluffig, sandig)	
0,33	Auffüllung (Mutterboden, Ziegelstückchen)	
0,45	Auffüllung (Mittelsand, schwach feinsandig bis grobsandig, schluffig, kiesig)	
0,65	Auffüllung (Steine, grobkiesig, schwach schluffig, schwach sandig)	
0,70	Auffüllung (Schluff, schwach tonig, sandig, einz. Feinkiese)	
Tiefe in m Unterkante	Benennung der Bodenart und Beimengungen (RKS 1/16)	
0,09	Auffüllung (Asphalt)	
0,65	Auffüllung (Steine, grobkiesig bis schwach mittelkiesig, schwach schluffig, sandig)	
0,80	Auffüllung (Schluff, sandig, einz. Kiese, Ziegelstückchen)

1,70	Auffüllung (Schluff, schwach tonig, schwach feinsandig, einz. Kiese)	
2,60	Schluff, schwach feinsandig	
2,85	Schluff, schwach tonig, schwach feinsandig bis mittelsandig, schwach kiesig

3,10	Mittelkies, schwach feinkiesig, schwach tonig, schluffig, sandig
3,60	Feinkies, schwach mittelkiesig, schwach tonig, schluffig, sandig
4,00	Feinkies, schwach mittelkiesig, schwach tonig, schluffig, sandig

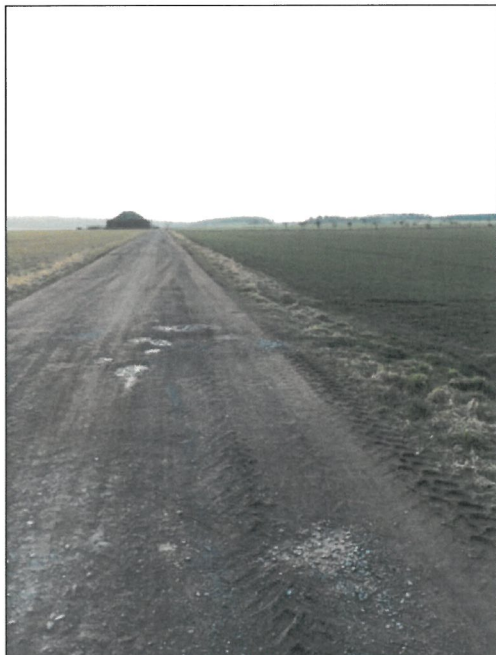
Bild 1: Blick über den Weg in westlicher Richtung.

Bei der Ausgleichsfläche handelt es sich um einen ca. 5,5 m breiten, wasserdurchlässig befestigten Feldweg, welcher beiderseits von einem 2 bis 2,5 m breiten Rain mit einer nitrophilen Gras- und Krautflur begleitet wird.

Für die Ausgleichsmaßnahmen werden der 2,5 m breite Wegrain und ein ca. 1 m breiter Streifen der wasserdurchlässig befestigten Wegedecke auf der nördlichen Seite des Weges beansprucht.

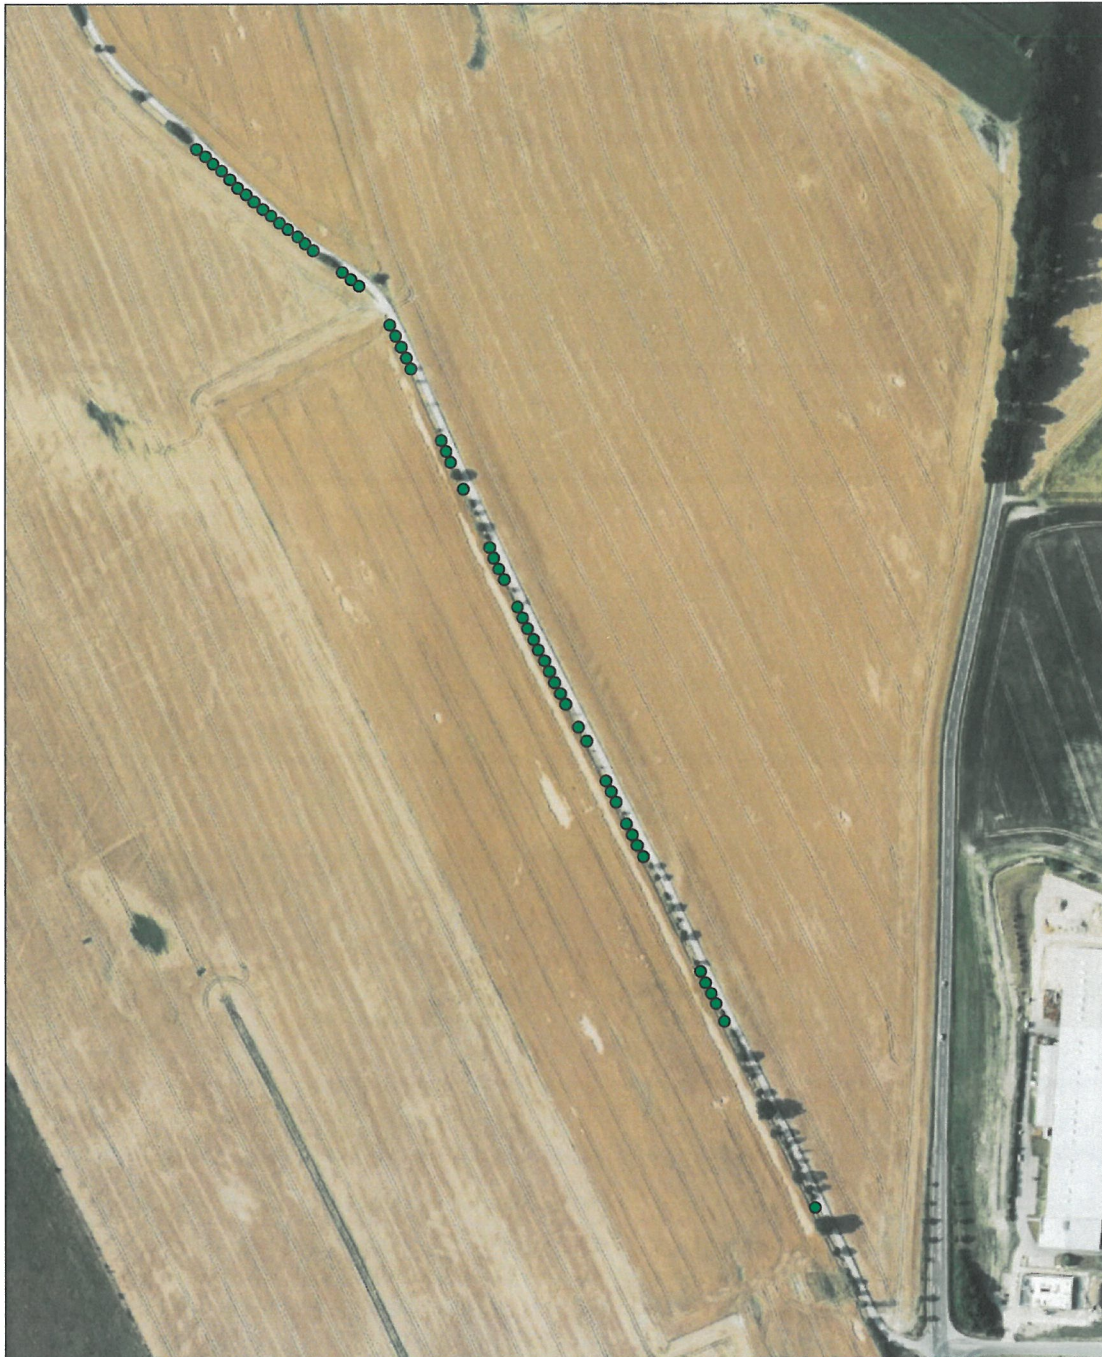
Abb. 17: Lage der zu pflanzenden Bäume in den Bestandslücken (ohne Maßstab).

Qualität und Größenbindung: Hochstämme, 3 x verpflanzt mit Ballen; 16 - 18 cm Stammumfang.

Die Bäume sind ausreichend zu sichern und gegen Wildverbiss zu schützen.

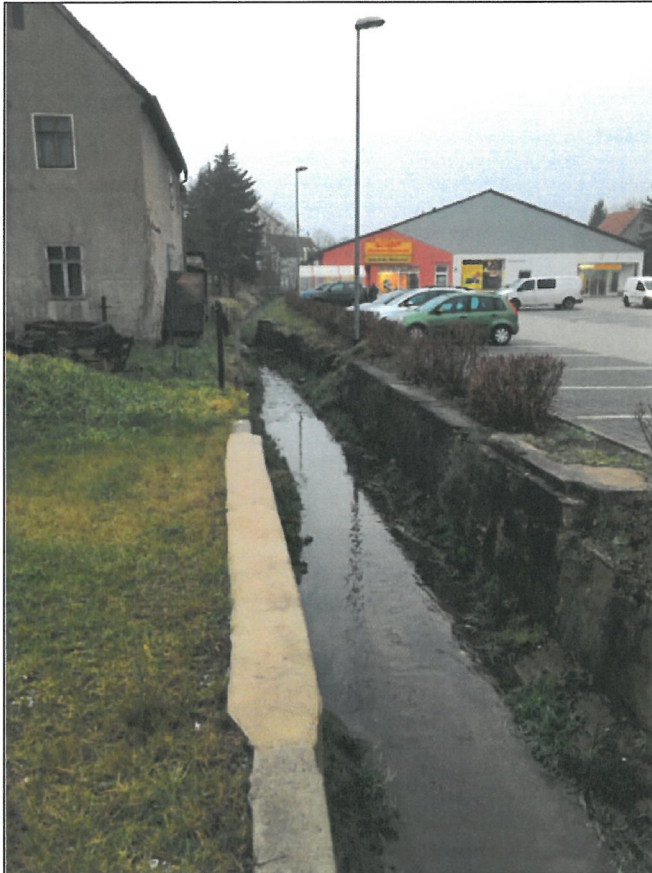
Bild 7: Blick auf die Ufermauer vor der Flächenrenaturierung.

Auf dem Flurstück 317/1 wurde im Jahr 2018 ein Wohngebäude nebst Nebengebäuden, Ufermauern und Fußweg abgebrochen und renaturiert. An Stelle der Ufermauer wurde entlang des Saubaches eine Uferböschung im Verhältnis 1 : 2 ausgebildet.

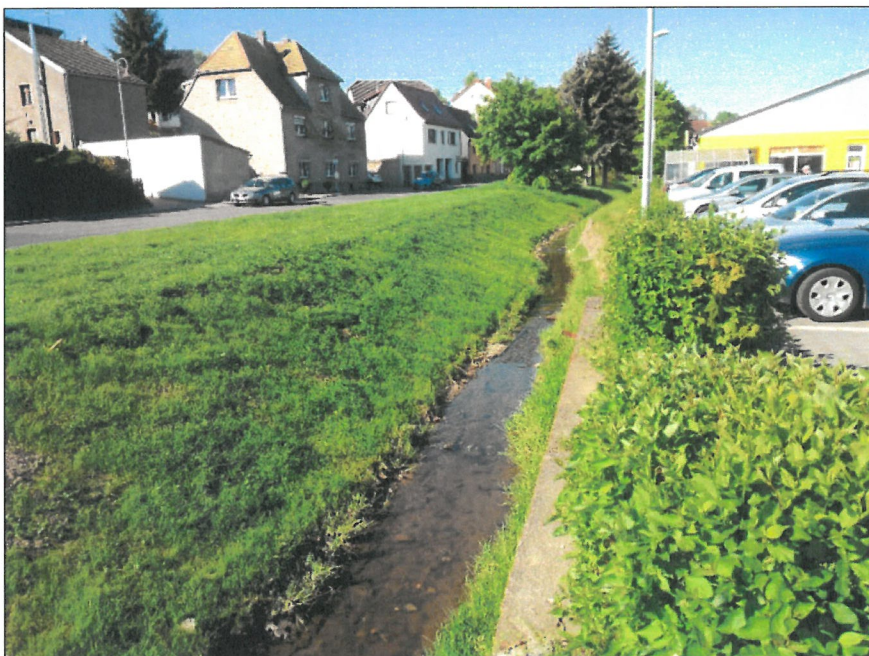
Bild 8: Blick auf die Uferböschung nach der Flächenrenaturierung.

Auf der Fläche wurde eine Weidelgrasansaat ausgebracht (Deutsches Weidelgras / *Lolium perenne*). Vermutlich erfolgte die Renaturierung mit Ackerboden, was aufgekommene Segetalarten wie z.B. Hederich / *Raphanus raphanistrum*; Echte Kamille / *Chamomilla recutita* und Acker-Hellerkraut / *Verbascum thapsus* erklären würde.

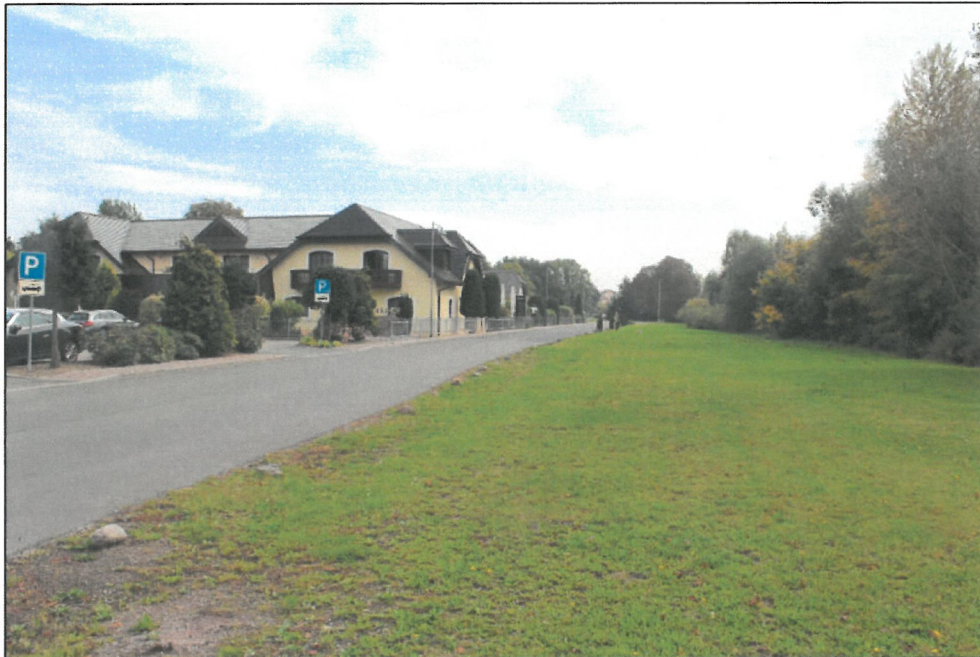
Bild 9: Das Bild zeigt die Rasenfläche auf welcher die Errichtung des straßenparallelen Radweges vorgesehen ist, Fotostandpunkt etwa auf Höhe des Baubeginns (0+000,000 m). Im Hintergrund links Hotel Seehof Döllnitzsee nebst Parkplatz.

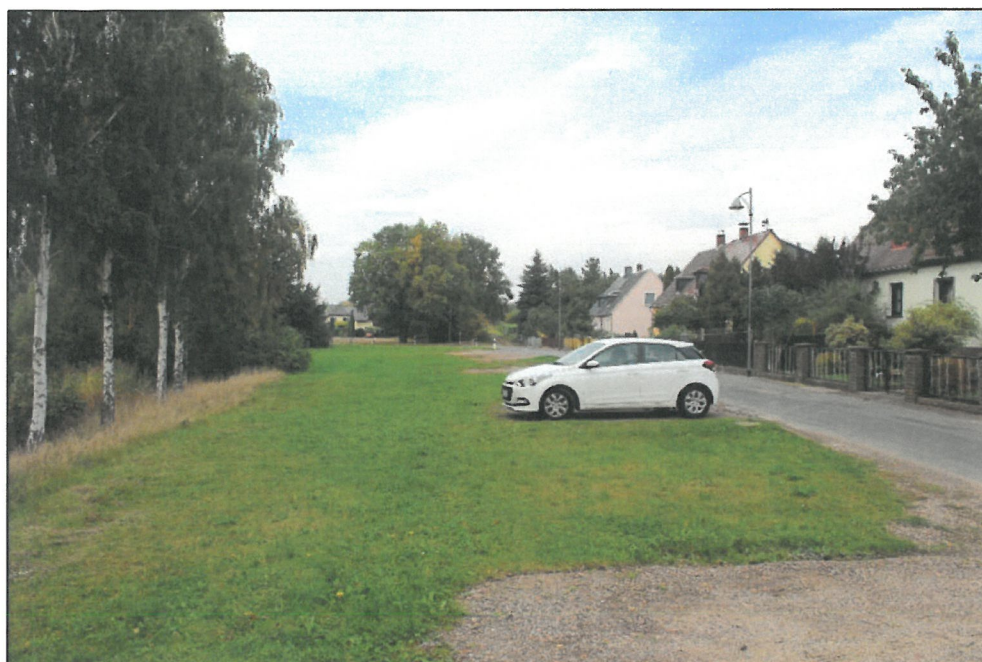
Bild 11: Wasserdurchlässig befestigte Parkflächen und Rasenflächen die für den geplanten Radweg in Anspruch genommen werden.

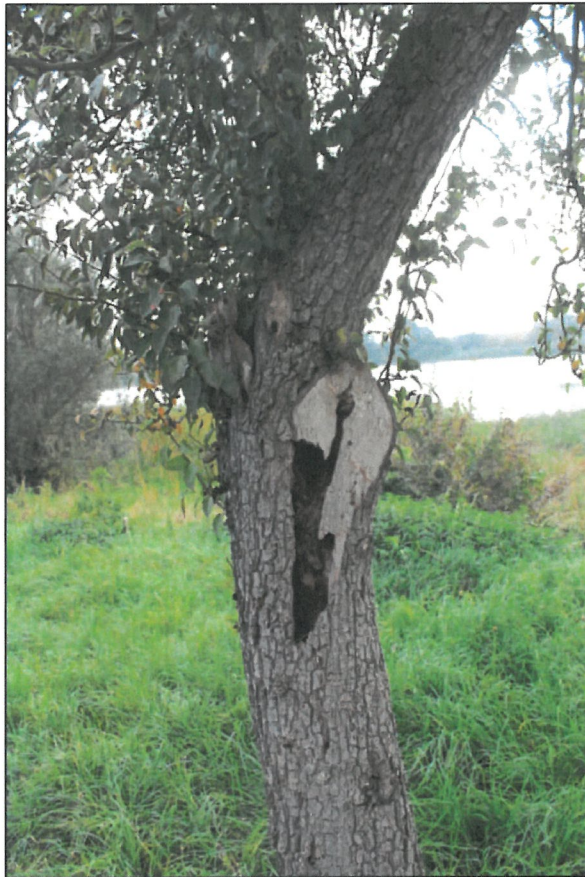
Bild 13: Astausbruch mit Baumhöhle an Baum Nr. 25.

25	Kultur-Birne ( <i>Pyrus communis</i> )	40	17	10	eine Baumhöhle, eine flache Spalte
26	Kultur-Birne ( <i>Pyrus communis</i> )	25	11	7	Astausbruch mit flacher Ausbuchtung; kleine Baumhöhle
27	Kultur-Birne ( <i>Pyrus communis</i> )	30	16	8	große Stammöffnung/ Baumhöhle

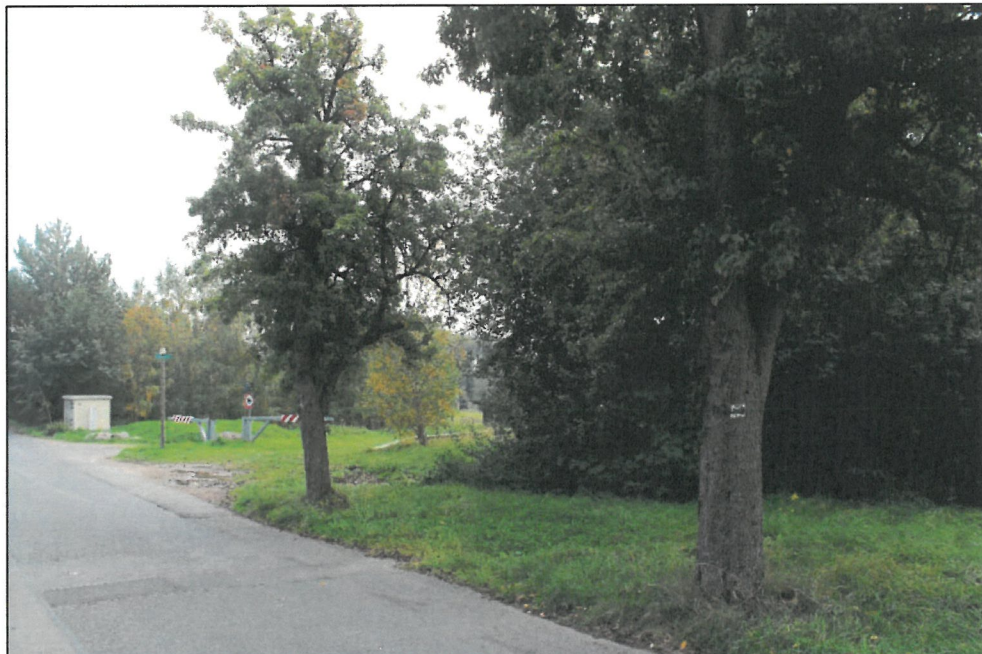
Bild 14: Blick auf die Obstbäume Nr. 25 und Nr. 26, die gerodet werden sollen.
