## **Gegenüberstellung Neubau oder Erhalt der Brücke BW 4 über die Bobritzsch im Zuge der S 196 in Krummenhennersdorf**

### **Anlass**

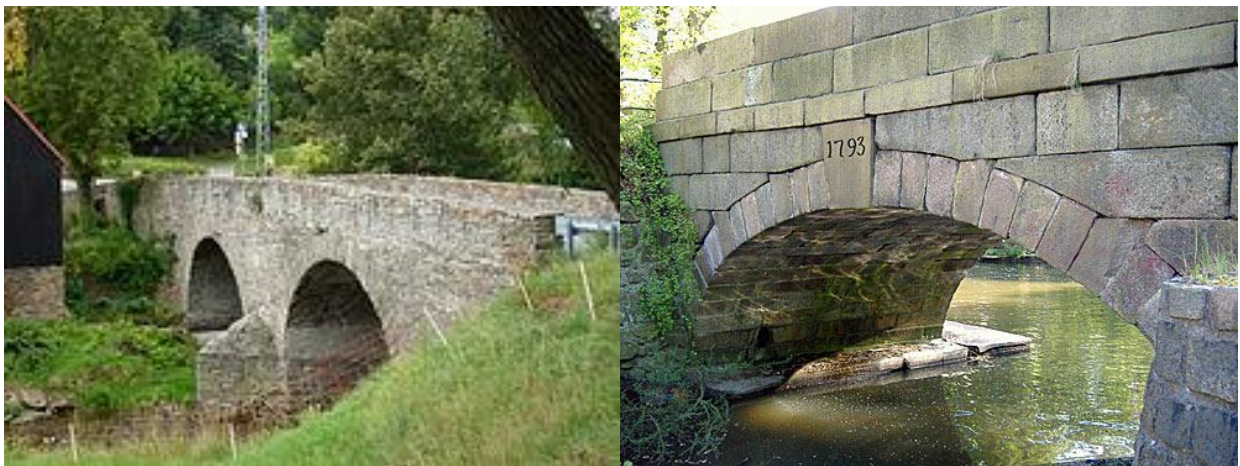
*Bild 2 und 3: weitere Beispiele für in der Region erhaltene Brücken mit Brüstungsmauerwerk*

In der Zeit des 18./19.Jh gebaute Brücken wurden erfahrungsgemäß mit Brüstungsmauern als Leit- und Absturzsicherung ausgestattet.

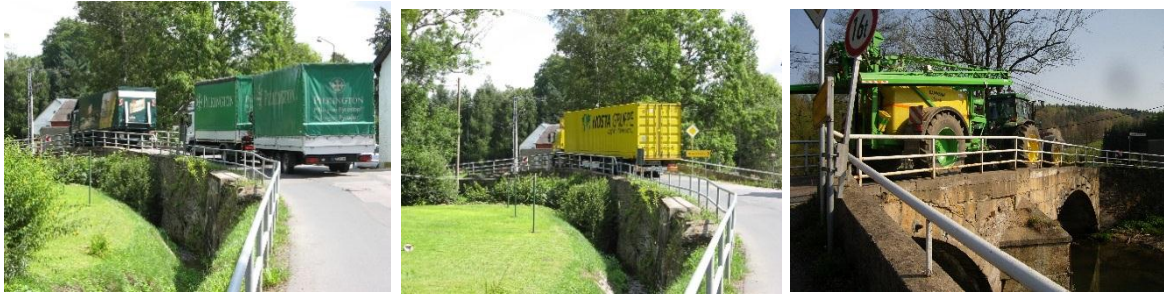
Bild 4, 5 und 6: Heutiges Verkehrsaufkommen auf der Brücke

Heute hat die Staatsstraße S 196 eine wichtige Verbindungsfunktion zwischen Freiberg und Reinsberg und weiterführend zur Autobahn A 4. Das heutige Verkehrsaufkommen u.a. mit wesentlich größeren Transportlasten stellt die Gebrauchstauglichkeit der Steinbogenbrücke und der unmittelbar anschließenden Ufermauern in Frage.

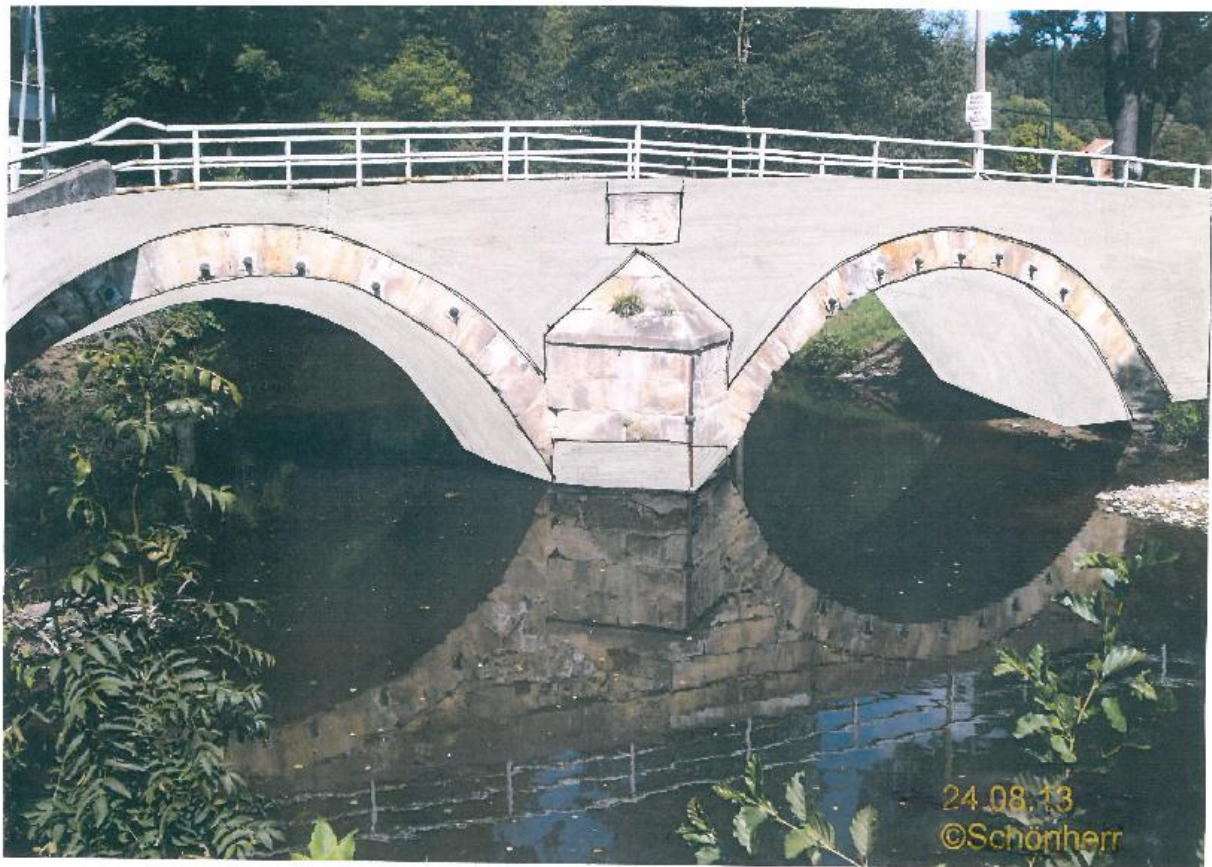
Bild 8: Darstellung der oberstrom verbleibenden Bauwerksteile

Die helle Farbgebung dokumentiert die Erneuerung der Strinwände und der Bogenunterseiten.

Entsprechend der aktuellen Bauwerkssituation würden auf der Oberstromseite lediglich für die Stirnbögen und Teile des Pfeilers Chancen zum Erhalt bestehen, wobei der schlechte Zustand der Sandsteine noch nicht berücksichtigt ist. Alle anderen Teile (Bogenunterseite, Stirnmauern) sind zu erneuern, der Schmuckstein neu einzusetzen (siehe Bild 8).

- Steine im Bogenkranz teilweise erneuern und ausbessern
- Schmuckstein mit Initialen neu einsetzen
- Pfeilersteine instand setzen und Kolk am Pfeiler (ca. 1,80 m tief) beseitigen
- Anlandungen beseitigen und Otterberme anbauen

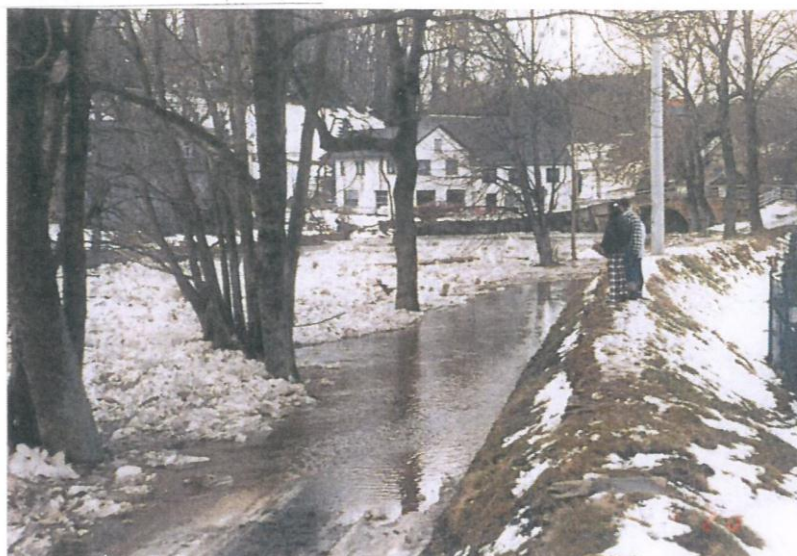
Bild 9: Eisfahrt 1992

Regelmäßig friert die Bobritzsch zunächst bei längerer Frostperiode oberflächlich komplett zu. Bei plötzlich auftretendem Tauwetter erhöht sich durch das zuströmende Tauwasser der Wasserstand, die noch gefrorenen Eisschollen brechen großflächig auf, verschieben sich gegeneinander und können wegen des massiven Mittelpfeilers nicht ungehindert abfließen. Sie stellen für beide Gewölbebögen eine hohe Verklauungsgefahr dar mit der Folge von Überschwemmungen.

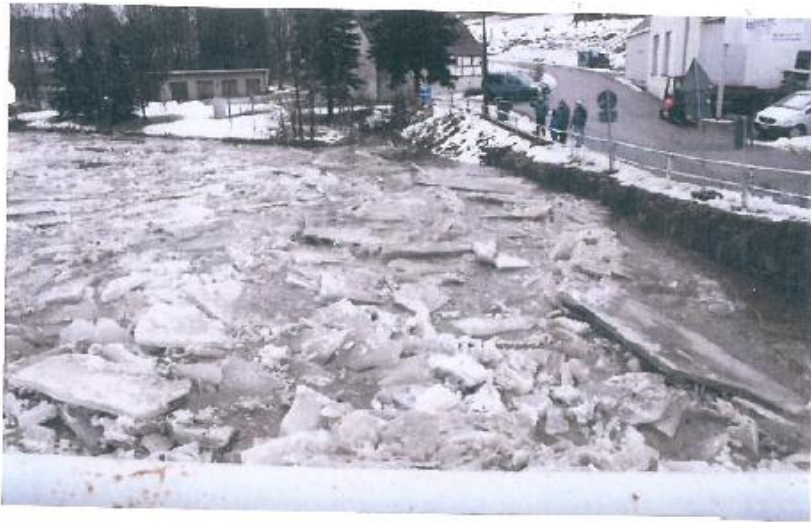
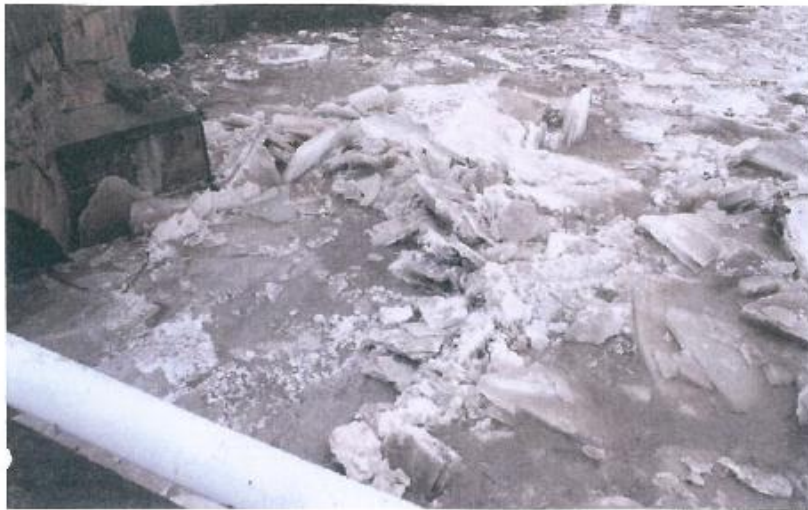
*Bild 10 und 11: Eisfahrt 2012*

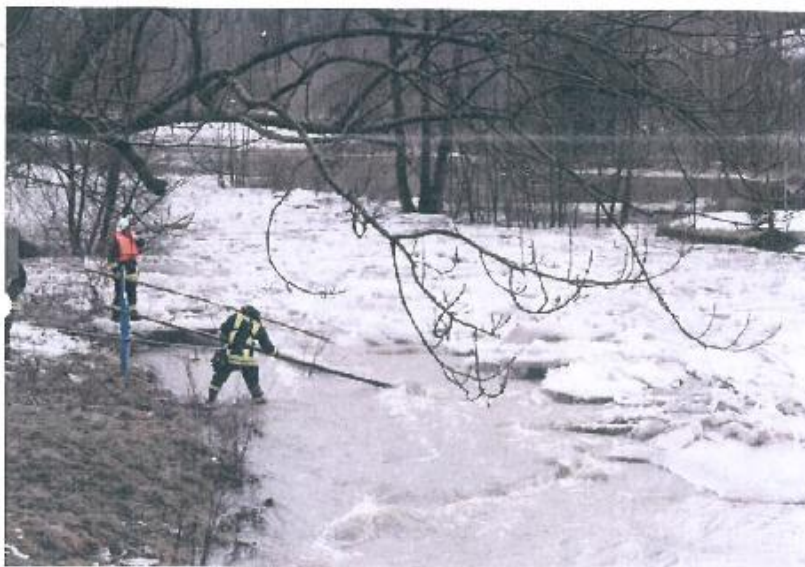
*Bild 12: Einsatz der Freiwilligen Feuerwehr 2012:*

Die Beseitigung des Mittelpfeilers als massives Abflusshindernis ist alternativlos.

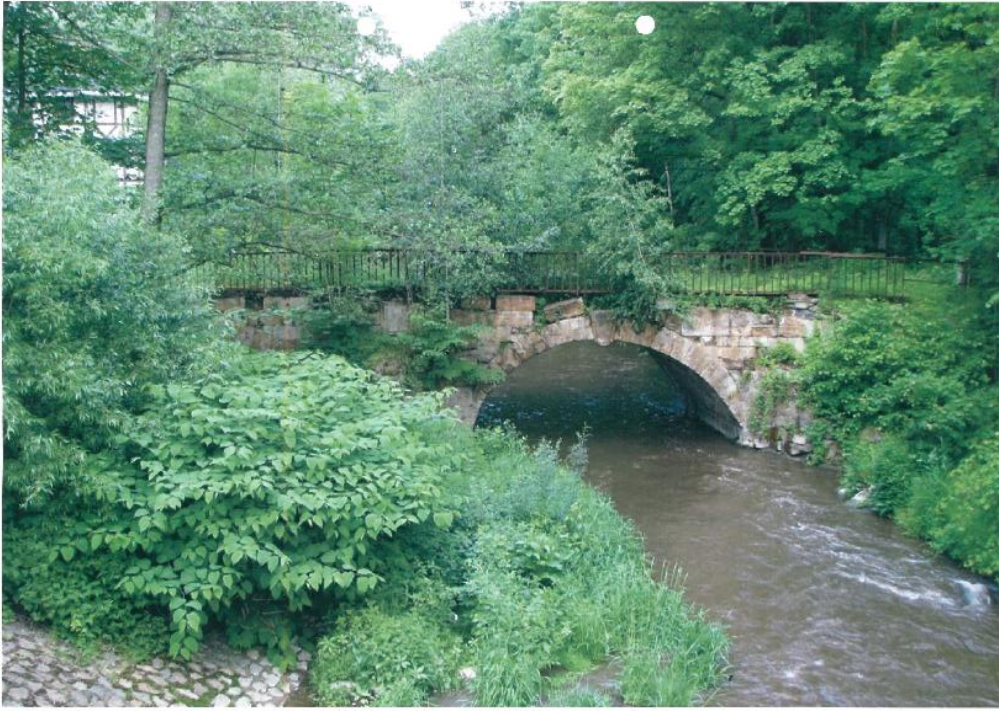
*Bild 13: Zollhausbrücke Bieberstein im Jahr 2003*

Dem Argument, dass in der Region mehrere denkmalgeschützte Brücken auf Grund von Straßenbaumaßnahmen oder aus Gründen des Hochwasserschutzes aufgegeben werden mussten, steht der Zustand der sogenannten Zollhausbrücke über die Bobritzsch in Bieberstein entgegen. Hier wurde im Zuge der S 195 neben der alten Brücke 1975 ein neues Bauwerk errichtet, da dies auf Grund der Linienführung der Straße und der Platzverhältnisse möglich war. Die Denkmalbrücke trägt ähnliche Initialen wie die Brücke in Krummenhennersdorf und ist mit dem Jahr 1732 datiert. Der bauliche Zustand dieses Denkmals, welches nicht mehr als Verkehrsbauwerk genutzt wird, stellt aus unserer Sicht eine Gefährdung dar. Ein derartiger Zustand kann nicht im Sinne der Erhaltung eines Denkmals sein.

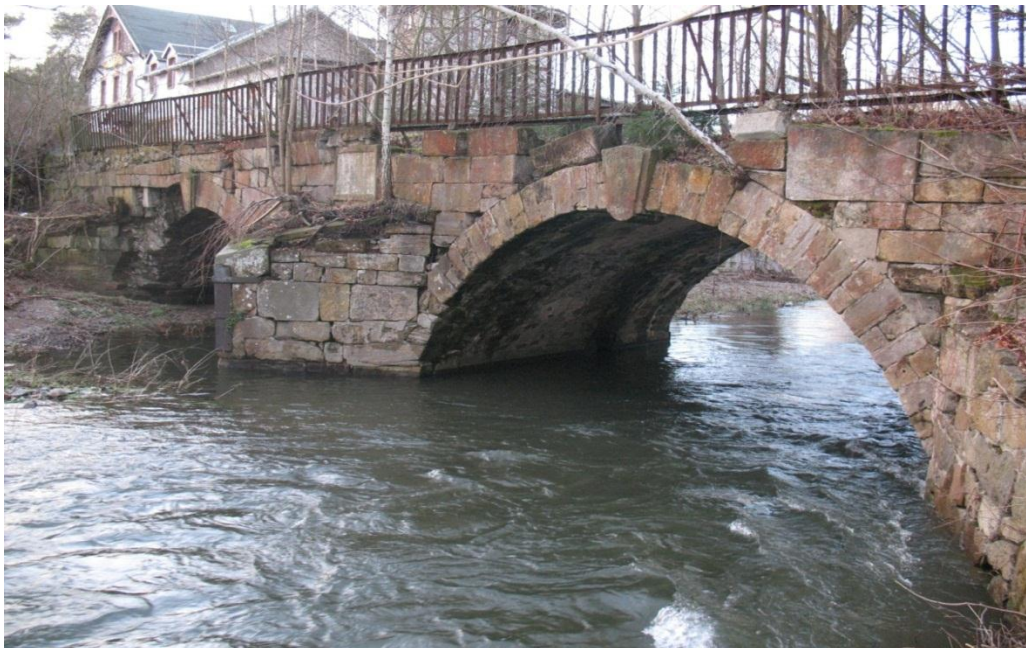
*Bild 14: Zustand im Winter 2014*
