Naturnahe Umgestaltung des Kaitzbachs im Naturbad Mockritz

Feststellungsentwurf

ERLÄUTERUNGSBERICHT

Auftraggeber	Landeshauptstadt Dresden Umweltamt Postfach 120020 01001 Dresden
Entwurfsplanung	Rehwaldt Landschaftsarchitekten Dipl.-Ing. Till Rehwaldt Freier Garten- und Landschaftsarchitekt Bautzner Straße 133 01099 Dresden
Verfasser	Rehwaldt Landschaftsarchitekten Dipl.-Ing. Till Rehwaldt Freier Garten- und Landschaftsarchitekt Bautzner Straße 133 01099 Dresden
Projektleitung	Dipl.-Ing. Mattes Hoffmann, Garten- und Landschaftsarchitekt
Bearbeitung	Cand. B.Sc. Henriette Niehues Dipl.-Ing. Mattes Hoffmann, Garten- und Landschaftsarchitekt
Stand	30.04.2018

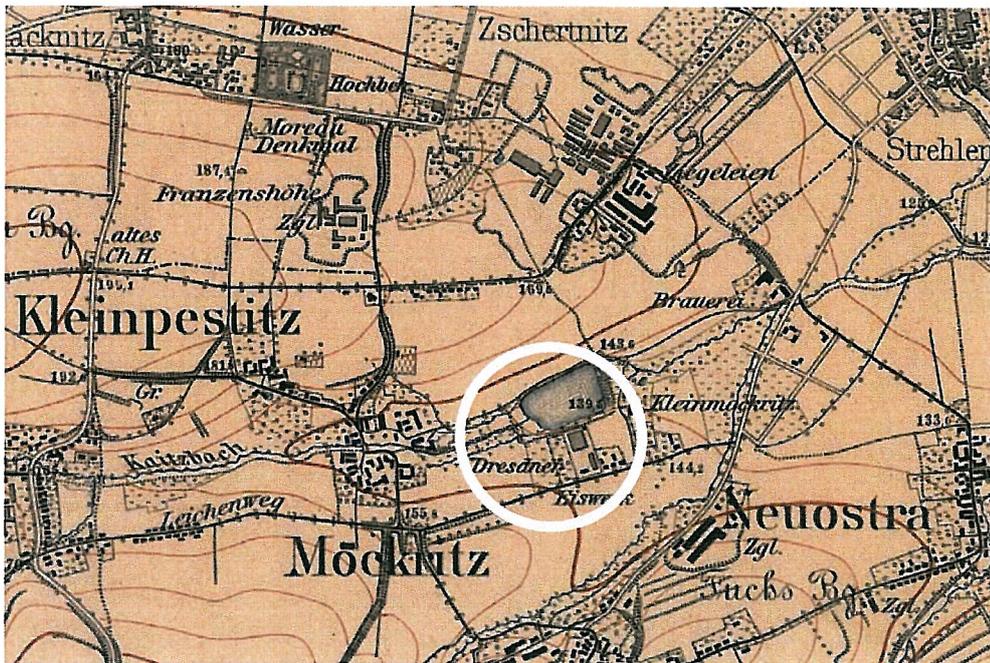
Abb 3: Planungsgebiet im Jahr 1903 (Bildquelle: Deutsche Fotothek)

Der Münzteich (heute Naturbad Mockritz) wurde bereits 1621 abgelegt und seit 1925 als Freibad genutzt. Sehr frühzeitig wurde der Kaitzbach begradigt, um die angrenzenden Flächen landwirtschaftlich nutzen zu können.

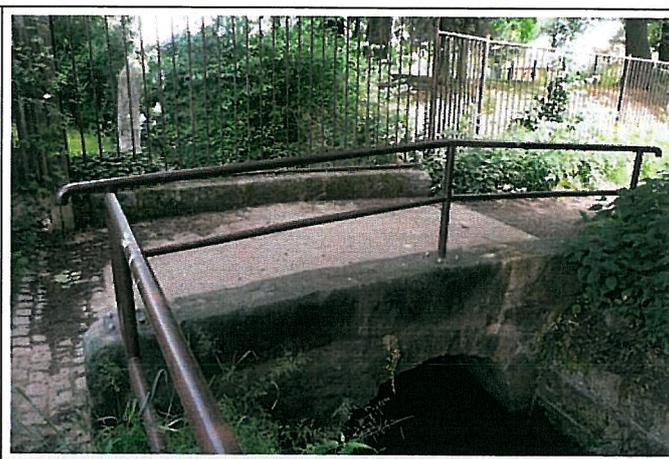
<p>Historische Brücke des Kaitzbaches unmittelbar vor der Grenze des Naturbades</p>

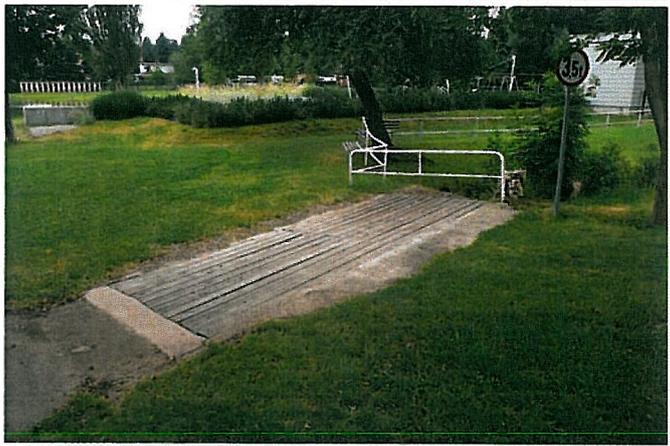
Beginn der Überdeckung im Naturbad Mockritz

Über 180 m verläuft der Bach unterirdisch in einem überdeckelten Kanal. Das Bauwerk sowie nahezu sämtliche Ufermauern am Bach sind stark baufällig. Der Teich im Naturbad wird vom Tiefen Börner gespeist, einem Nebenfluss des Kaitzbachs. Der Überlauf erfolgt wiederum in den Kaitzbach.

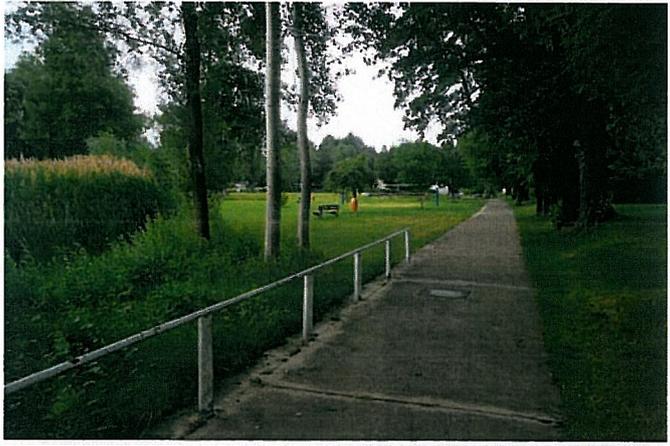
Überdeckung des Kaitzbaches im Naturbad Mockritz, Nutzung als Weg, im Hintergrund der Liegewiesenbereich

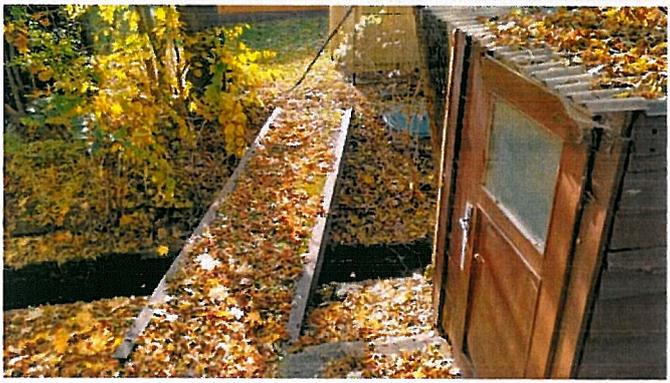
Erholungsgrundstücke am Naturbad Mockritz, Ufermauern, Bebauung im Uferstrandstreifen, Bestandsbrücken

Auf dem Gelände liegen darüber hinaus mehrere Erholungsgrundstücke mit z.T. massiven Gebäuden, deren Gärten häufig von Mauern begrenzt werden, die bis direkt ans Gewässer gebaut wurden.
