Vorhaben A 14, AK Magdeburg – AD Nossen, Ersatzneubau BW 22 (Muldebrücke)

Fledermausfachliche Projektbegleitung

- Bericht -

Stand: 15.06.2013

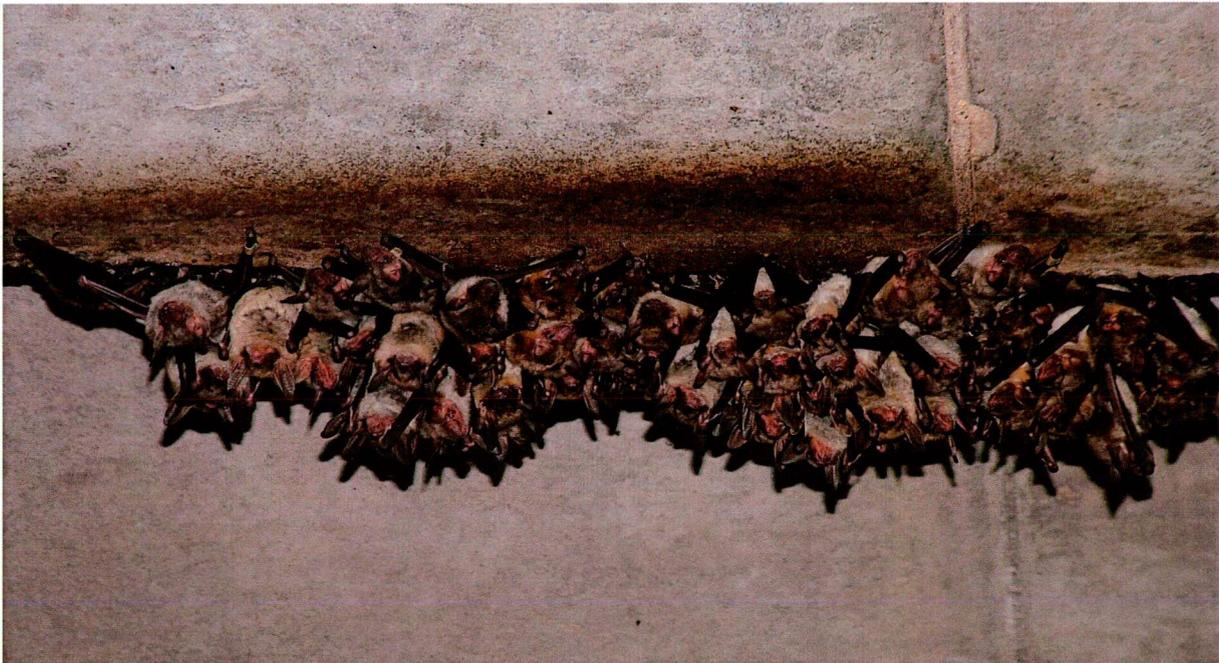
Abb.1: Das östliche Widerlager beherbergt ein Sommerquartier des Großen Mausohrs, welches mit Wochenstubengrößen zwischen >130 und >170 Exemplaren (2010 bis 2012) sehr wichtig für die lokalen Naturschutzgebiete ist. (Foto: W. Hahn am 25.08.2010).

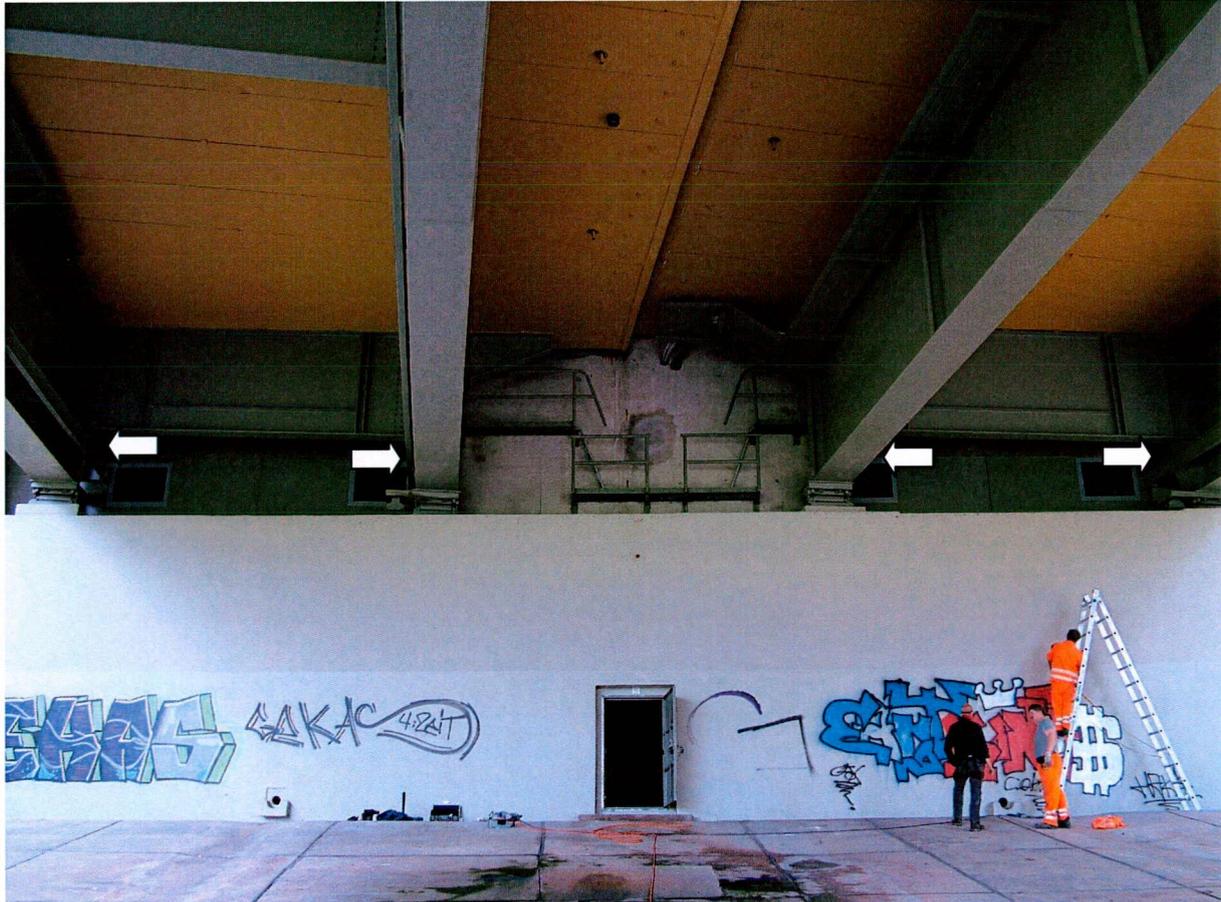
Abb.2: Frontalansicht des östlichen Widerlagers: Die Großen Mausohren besiedeln vorwiegend die für Unterhaltungsarbeiten dienende, obere Kammer (Zugang über Spalten an den Schiebetüren, vgl. Pfeile). Die unteren Kammern (hinter grauer Betonwand) sind für die Fledermäuse nur von der oberen Kammer aus durch eine Aufstiegs Luke zu erreichen und werden zeitweise als Hangplatz genutzt. (Foto: W. Hahn am 17.06.2013).

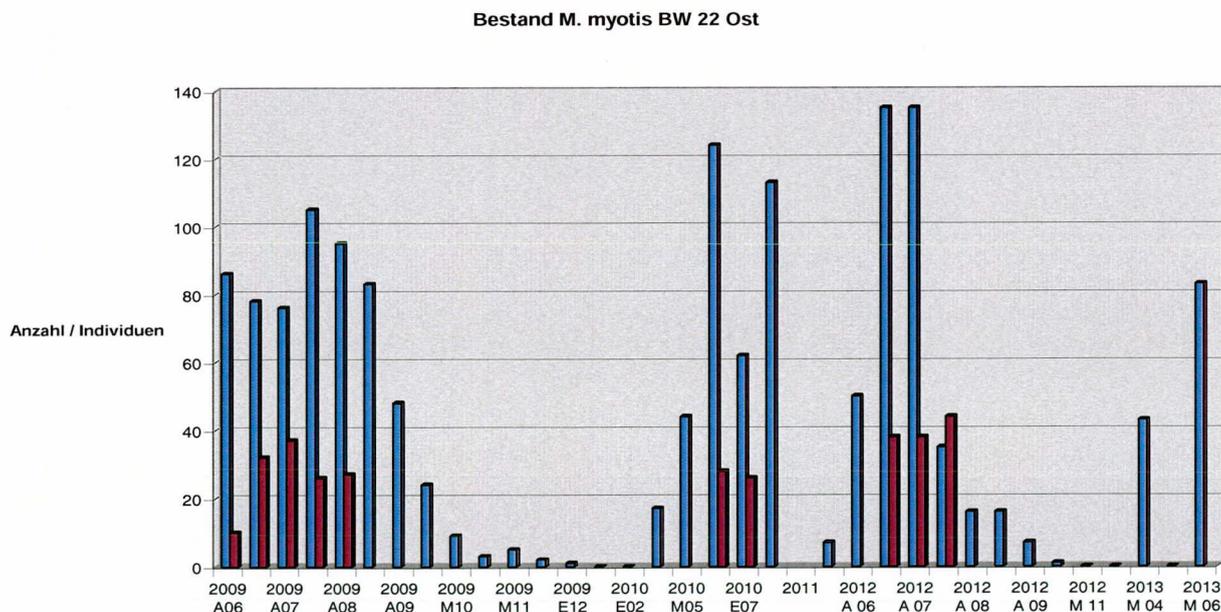
Abb.3: Bestandszahlen des Großen Mausohrs im östlichen Brückenwiderlager von Juni 2009 bis Juni 2013 (2011 nicht kontrolliert). Die blauen Säulen stellen den Anteil adulter, die roten Säulen den Anteil juveniler Individuen dar.

Der in Kap. 2.1.1, Abb. 3 (Seite 10) gezeigte Fledermausbestand wurde auch nach dem Umbau der unteren Brückenkammern nach wie vor in der oberen Brückenkammer festgestellt. Für diese Situation ist neben der starken Quartiertradition auch die Klimasituation verantwortlich, die sich im Frühjahr 2013 für die unteren Brückenkammern noch nicht als geeignet erweist. Die im Frühjahr und Frühsommer 2013 ausgeprägten, kühl-feuchten Wetterphasen führten dazu auch immer wieder zur kompletten Abwanderung des Bestandes, so dass die Bedingungen für eine eigenständige Nutzung der neuen Quartierangebote insgesamt ungünstig waren.

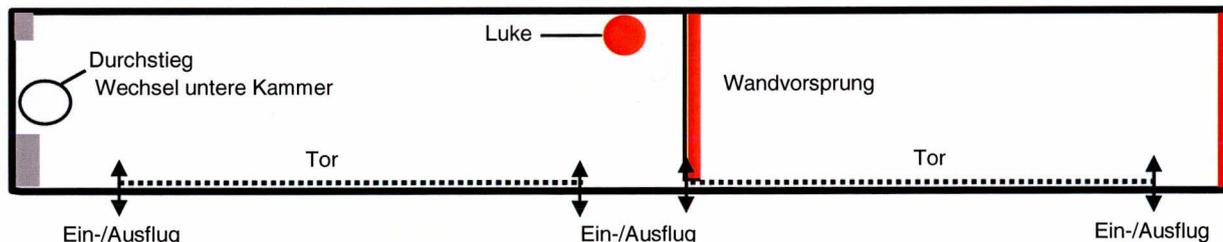
Die nachfolgende Skizze zeigt die Nutzung der oberen Brückenkammern durch die Großen Mausohren. Als bevorzugte Hangplätze an der Kammerdecke dienen durch Nischen strukturierte Wandecken, ein Wandvorsprung, eine Luke sowie die südliche Wandseite (rechts). Die individuenreiche Wochenstube wurde bislang vorwiegend an den rot bezeichneten Standorten beobachtet. Die grau gekennzeichneten Wandecken werden regelmäßig von Einzeltieren und Trupps bis ca. 20 Exemplaren genutzt, auch in den Frühjahrs- und späten Herbstmonaten.

Abb. 4: Skizze der wichtigen Hangplätze der oberen Brückenkammer (aktuell hauptsächlicher Hangbereich in der Wochenstubenphase).

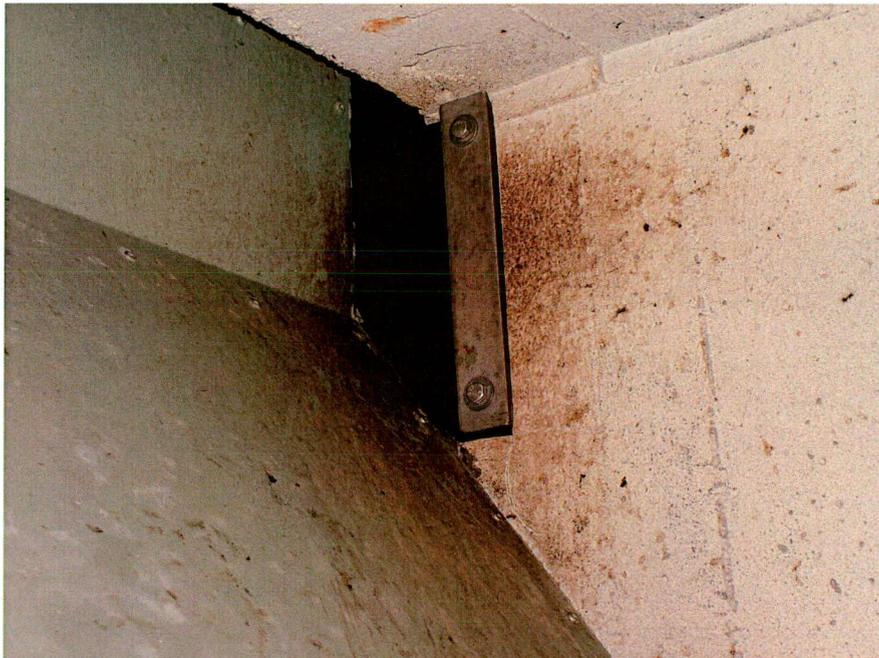
Die Ein- und Ausflüge vollziehen sich durch Anlanden und Einkriechen über die Vertikalschlitz an den Schiebetoren der oberen Kammern (vgl. nachfolgende Abb. 5). Schweiß- und Kotspuren weisen darauf hin, dass alle vier Öffnungen genutzt werden. Die Schlitz sind nicht offen, sondern die Tiere kriechen durch eine Gummilippe. Dieser Umstand ist für die geplante Änderung der Quartiersituation sehr wichtig, da bei anderen Untersuchungen und Projekten bzgl. der Größe und Ausgestaltung der Quartieröffnungen ein erheblicher Einfluss auf den Umfang des Individuenbesatzes festgestellt wurde (bei Kriechsituation weniger Tiere als bei freiem Ein-/Ausflug; vgl. dazu KRAPP, 2001, BRAUN & DIETERLEN, 2003, REITER & ZAHN, 2006).

Abb. 5: Detail einer Schiebetoröffnung der oberen Brückenkammern: die Großen Mausohren kriechen durch die Gummilippe. Der braune Belag sind deutliche „Schweißspuren“ der Tiere. (Foto: W. Hahn am 01.07.2009).

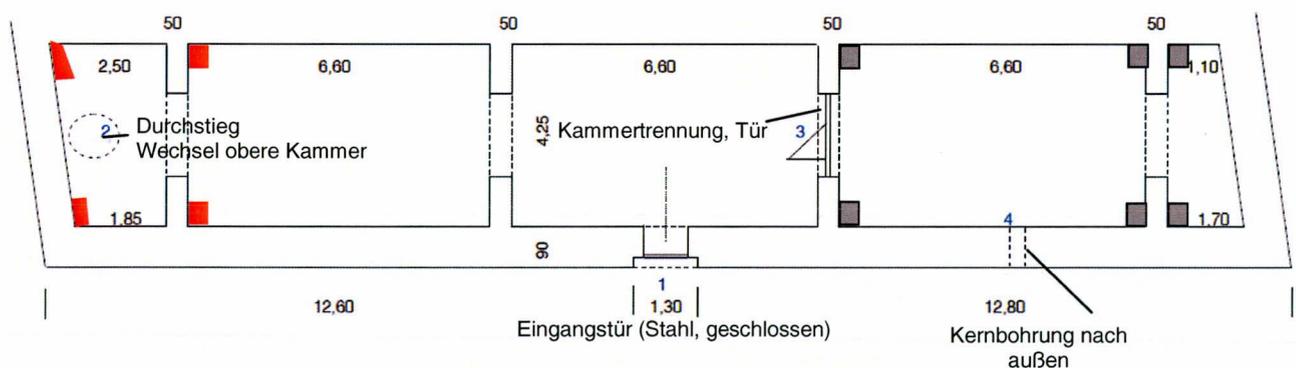
Die nachfolgende Skizze zeigt die Struktur und die Nutzung der unteren Brückenkammern durch die Großen Mausohren. Die Kammern werden über den Durchstieg (rechts) erreicht, denn die Eingangstür ist durch eine Stahltür verschlossen. Im Sommer 2009 wurden die südlichen Kammern (rechts) probeweise zur Optimierung der Quartierbedingungen mit einer Zwischenwand (inkl. geschlossener Zugangstür) versehen. Weiterhin wurde in diesen Bereich eine Kernbohrung mit 20 cm Durchmesser an der südlichen Frontwand gesetzt, um zu erproben, ob Fledermäuse durch die dort ca. 80cm dicke Wand durchkriechen und diese Kammern auch durch dieses Angebot nutzen (vgl. dazu auch nachfolgende Abb. 6). Ergänzend wurde ebenso Hohlblocksteine (grau gekennzeichnete Bereiche) zur Verbesserung der Hangplatzangebotes installiert.

Abb. 6: Skizze der unteren Brückenkammern.

Bei den Sichtprüfungen hingen die Tiere als Einzeltiere oder als kleine Trupps (max. 10-15 Tiere) in den rot bezeichneten Wandbereichen an der Decke (z.T. an ausgebrochenen Betonnischen). In den installierten Hohlblocksteinen wurden bisher unregelmäßig einzelne, Große Mausohren gesichtet. Die Kernbohrung wird von den Großen Mausohren nicht ge-

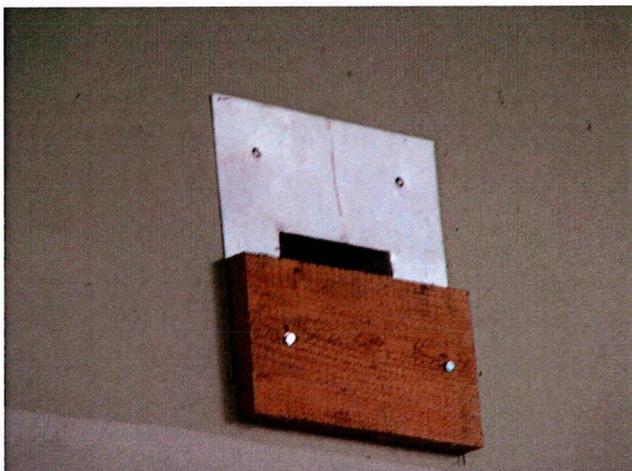
Abb. 7: Die im Sommer 2009 angelegte Kernbohrung an der Frontseite des unteren Brückenwiderlagers wird nicht von den Großen Mausohren als Zugang genutzt. Die blechverleimte Schlitzöffnung und das Brett dienen zur geeigneten Anlandung für Fledermäuse. Bislang wurde die Nutzung lediglich für eine zeitweise überwinternde Bartfledermaus nachgewiesen (Foto: W. Hahn am 20.08.2009).

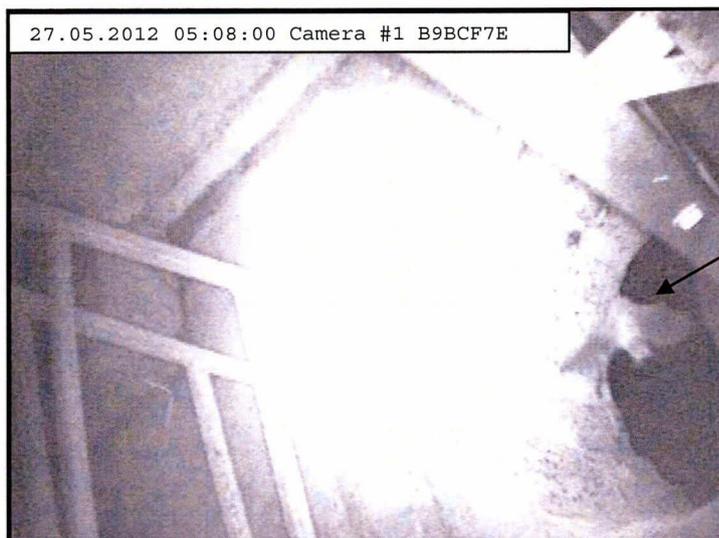
Abb. 8: Am Durchstieg von den oberen zu den unteren Brückenkammern wechselndes, Großes Mausohr.

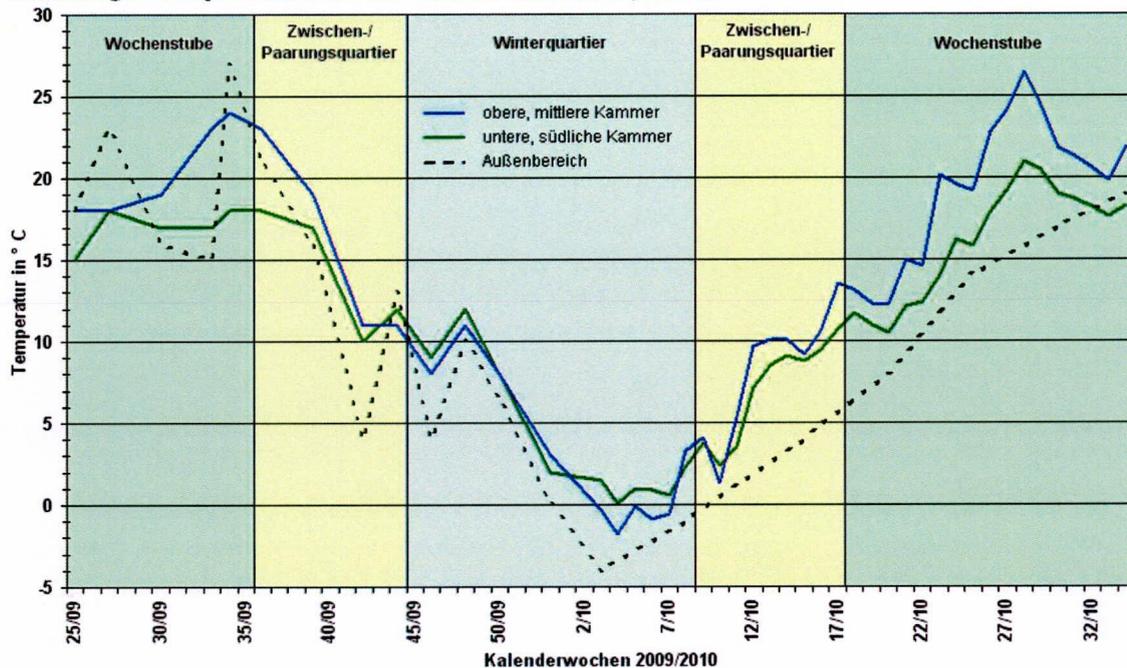
Die 2009 bis 2010 durchgeführten Temperatur- und Luftfeuchtemessungen haben gezeigt, dass die unteren Brückenkammern gerade in der Wochenstubenphase deutlich kühler sind, als die oberen.

Abbildung 2: Temperaturverlauf (in °C) an den drei Messpunkten

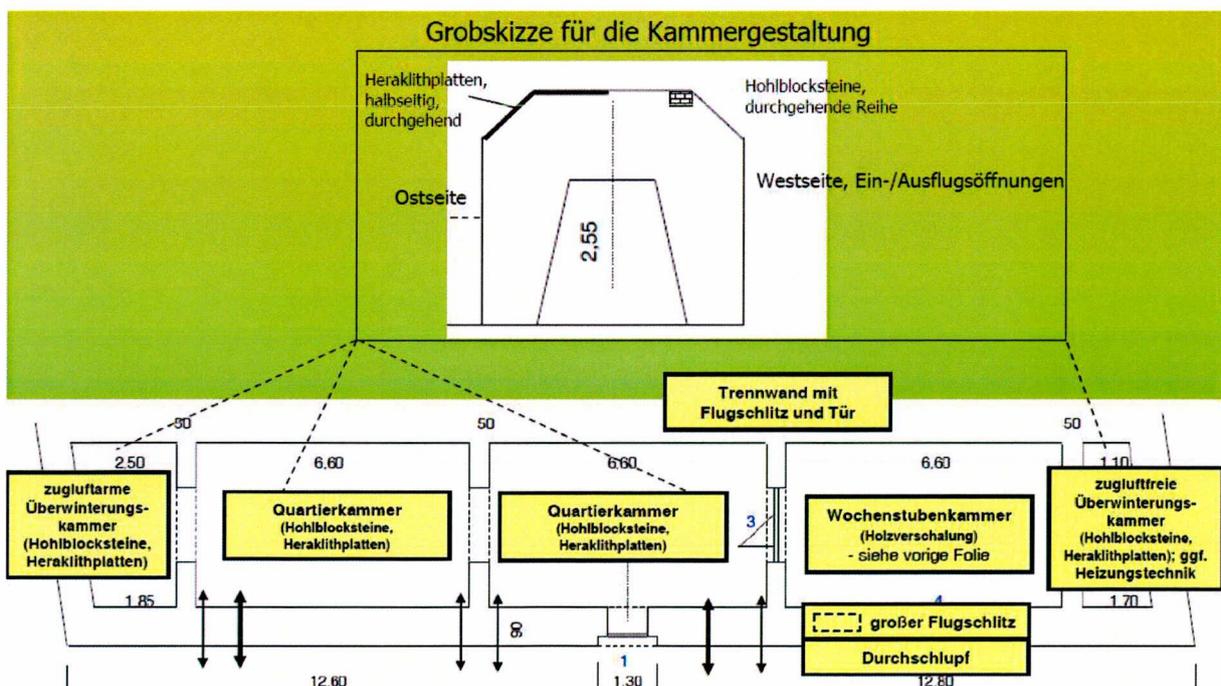
Abb. 11: Prinzipskizze für den Umbau der unteren Brückenkammern (Auszug aus der Präsentation vom 18.07.2012).

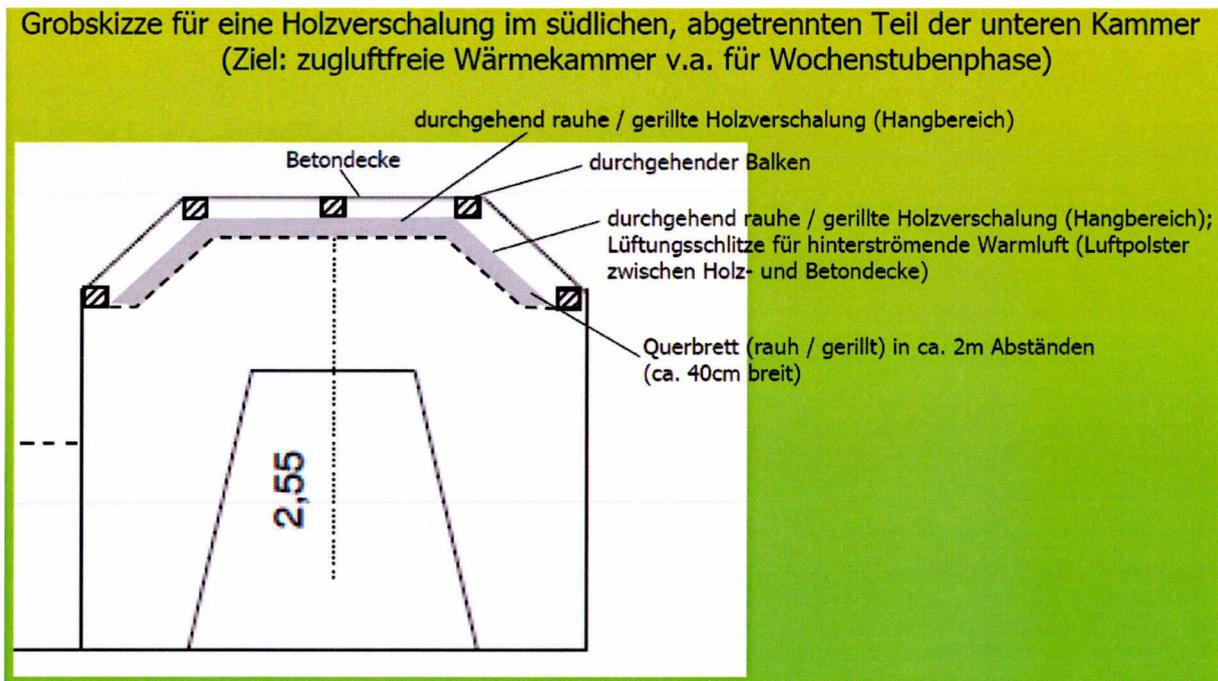
Die Holzbauweise soll so erfolgen, dass sich Warmluft an der Decke sammeln und aufhalten kann und die Tiere genügend Hangnischen finden. Die nachfolgende Abbildung zeigt weitere Skizzen, die bekannten Quartieren nachempfunden sind.

Abb. 12: Prinzipskizze für den Umbau der unteren Brückenkammern, hier Gestaltung der Wochenstubenquartierkammer (Auszug aus der Präsentation vom 18.07.2012).

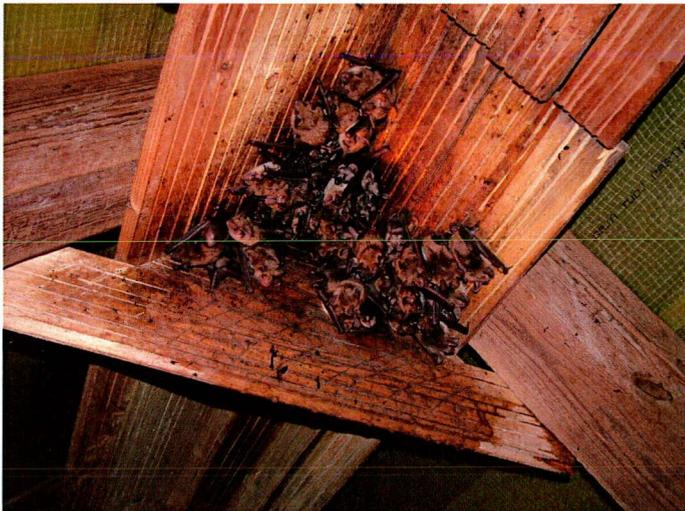
Abb. 13: Beispiel für einen gelungenen Holzausbau in der Praxis (Brandenburg, 2005, Foto: W. Hahn).

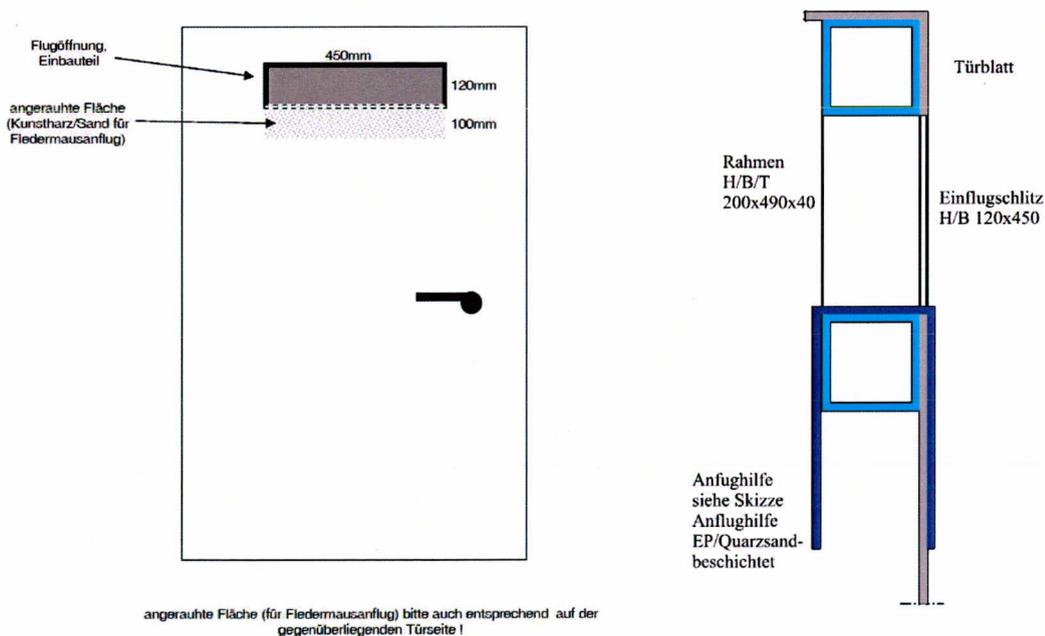
Hinsichtlich der Ausgestaltung der Eingangstür zeigt die nachfolgende Abbildung das grundsätzlich Prinzip (Ansicht und Querschnitt).

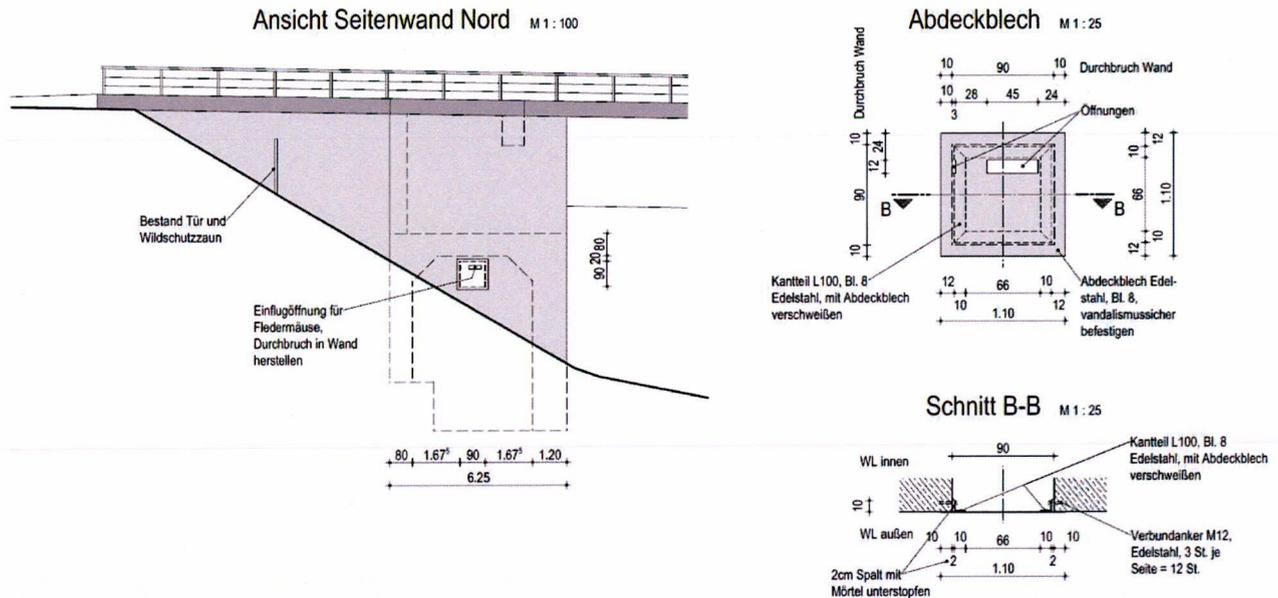
Die Ausgestaltung der Flugöffnung an der Nordseite wurde v.a. baustatisch geprüft. Der geplante Umbau sieht hier im Ergebnis wie folgt aus.

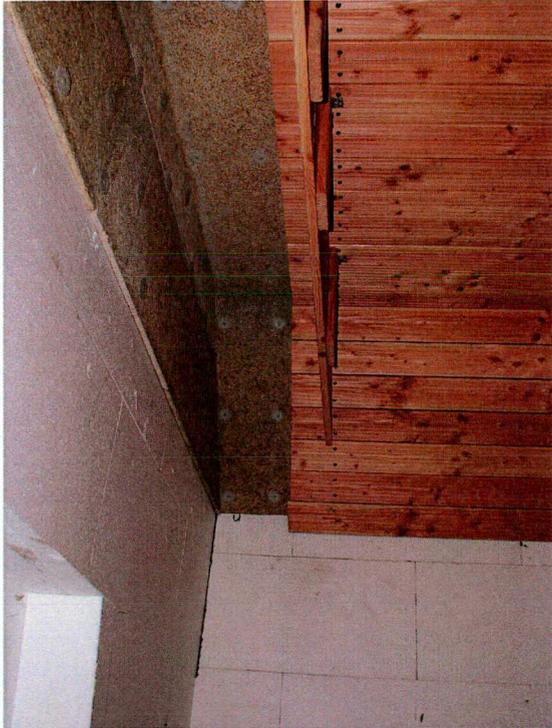
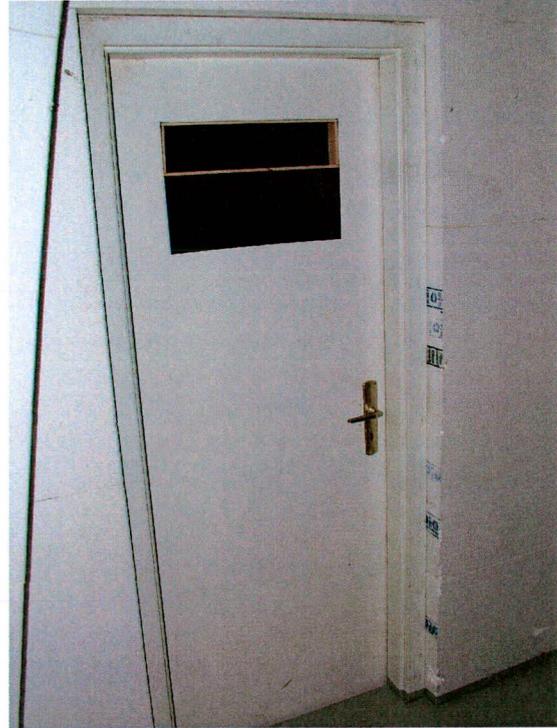
Abb. 20: Detail der Hangplatzangebote im Wochenstubenquartier (links), Zugangstür mit Flugöffnung (rechts). Unterhalb der Öffnung ist beidseitig eine angeraute Fläche für anlandende Fledermäuse (Foto: W. Hahn am 18.03.2013).

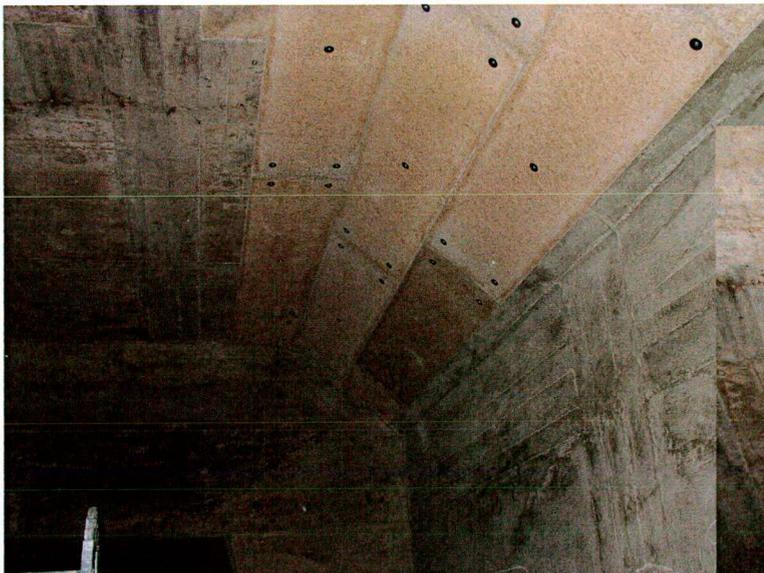
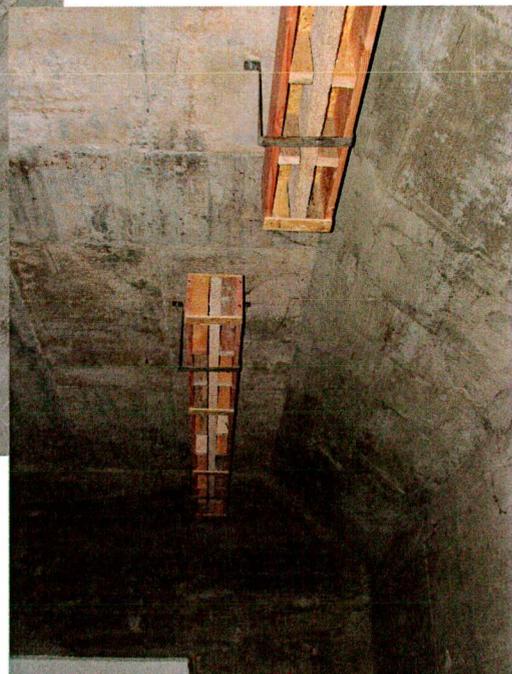
Abb. 21: Detail der Hangplatzangebote in Form angeschraubter Heraklithplatten in der Quartierkammer im Eingangsbereich (Vorraum, links), Detail der Hangplatzangebote in Form von Holzkästen in der Quartierkammer im Eingangsbereich (Vorraum, rechts; Foto: W. Hahn am 18.03.2013).

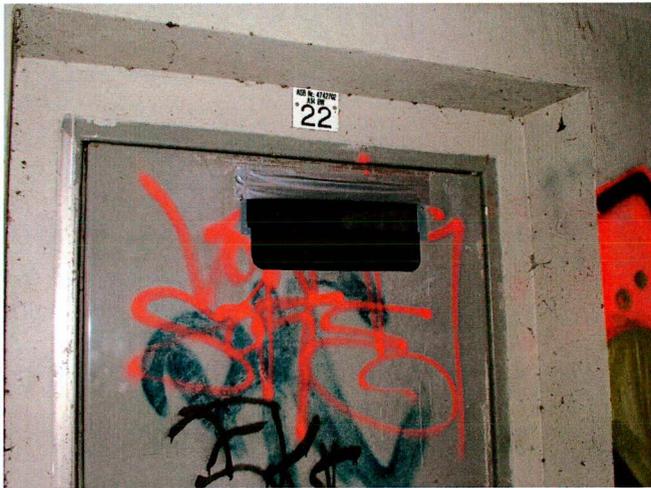
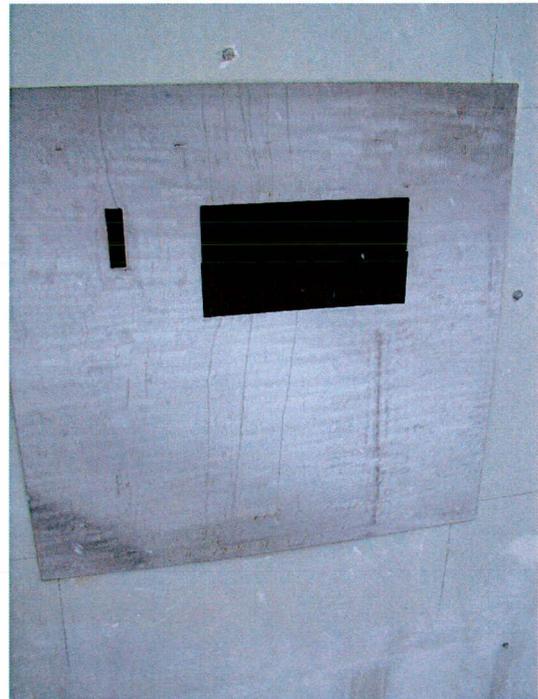
Abb. 22: In die Außenfassade der unteren Brückenkammern eingebaute Flugöffnungen: an der Eingangstür (links), Nordseite (rechts, Fotos: W. Hahn am 18.03. und 15.04.2013).

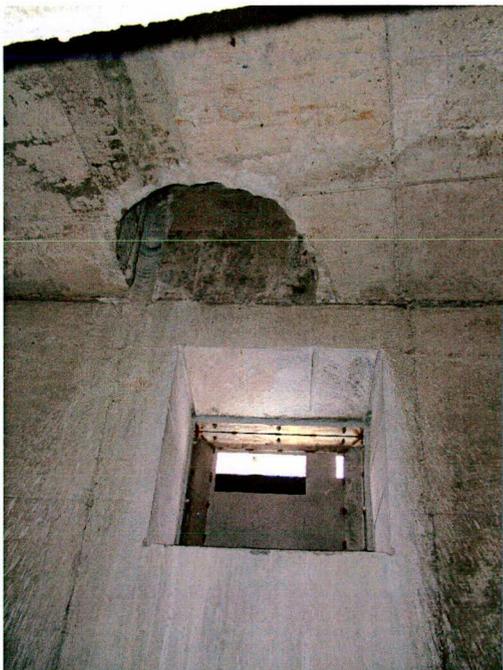
Abb. 23: Innenansicht der Nordseite der unteren Brückenkammer mit neuer Flugöffnung und Durchstiegs Luke (links). Südseite mit neuem Zugang zur oberen Brückenkammer (rechts, Fotos: W. Hahn am 18.03.2013).

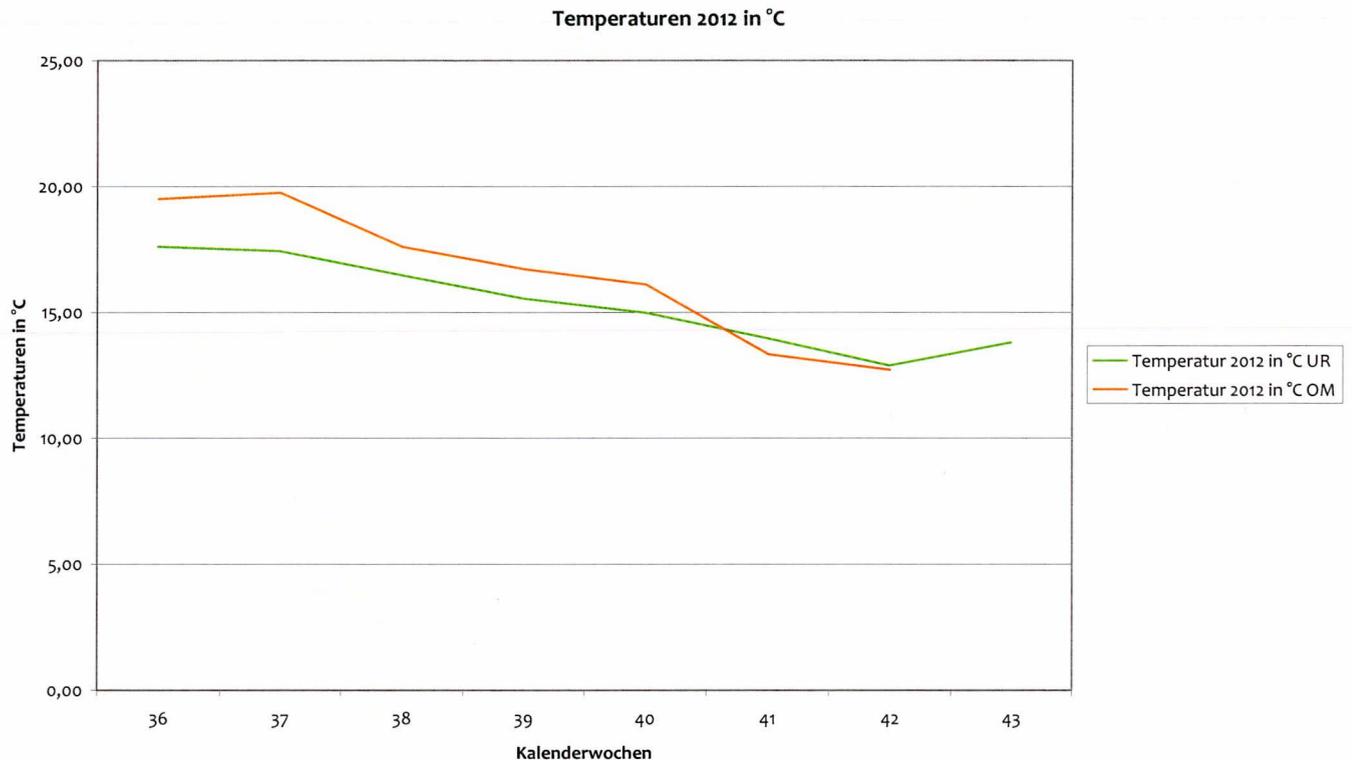
Wie in Kap. 2.1.2 dargestellt, sollen mit dem Umbau der unteren Brückenkammer auch die für einen Fledermausbesatz wichtigen Klimabedingungen, hier zunächst Temperatur und Luftfeuchte, erreicht werden. Die nachfolgenden Abbildungen zeigen den zeitlichen Verlauf an den einzelnen Meßpunkten.

Durch Arbeiten an der Brücke und technische Defekte an den Datenloggern konnte in 2012 lediglich ab der spätsommerlichen Paarungs- und Zwischenquartierphase gemessen werden. Deutlich zu erkennen sind die bis ca. Ende September stetig höheren Temperaturen an der meist von Großen Mausohren besetzten Luke in der oberen Brückenkammer („OM“) gegenüber der damals noch nicht ausgebauten Wochenstubenkammer unten („UR“). Gegenüber der Messung in 2009 (vgl. Kap. 2.1.2, Abb. 10, Seite 15) ist der Verlauf der oberen Kammer in 2012 deutlich weniger extrem, d.h. anfangs weniger warm und nicht so stark abkühlend. Rückschlüsse auf den Fledermausbestand (in 2012 deutlich weniger Tiere) sind aufgrund der vielfältigen Einflüsse nicht abzuleiten. An beiden Standorten wird ca. Anfang Oktober ein niedriges Niveau erreicht – zu diesem Zeitpunkt vollzieht sich auch der natürliche Wechsel in die Winterquartiere.

Die relative Luftfeuchte beträgt im o.g. Zeitraum in der unteren Brückenkammer fast durchgängig zwischen 70 und 80%. Die oberen Brückenkammer weist parallel dazu ein um ca. 10% niedrigeres Niveau (zwischen 60 und 70%) auf. Beide Werte bzw. Verläufe lassen keine Nachteile für die Fledermäuse erkennen.

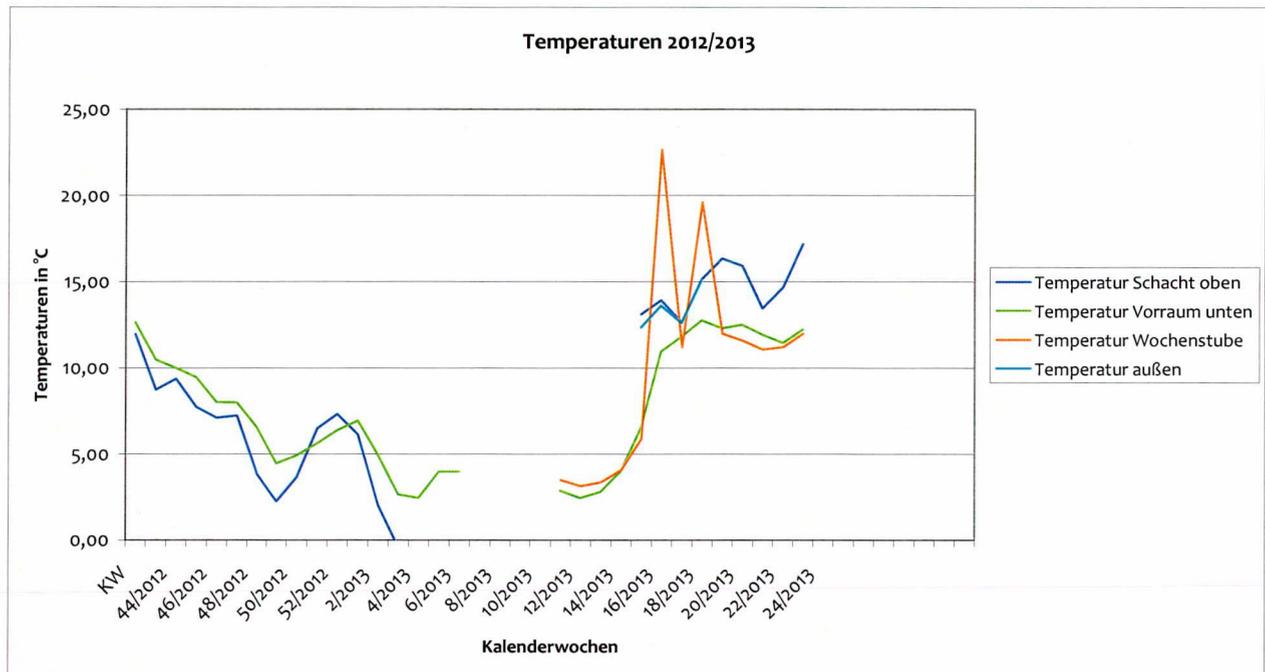
Ab Ende Oktober 2012 wurde je ein Datenlogger an der Luke der oberen Brückenkammer („Schacht oben“), an der Decke der unteren Brückenkammer hinter der Eingangstür („Vorraum unten“), in der hergerichteten Wochenstubenkammer in der unteren Brückenkammer („Wochenstube“) und an der westlichen Außenfassade (Bereich Kernbohrung, „außen“) angebracht. Leider führten auch hier technischen Ausfälle der Geräte zu Messlücken.

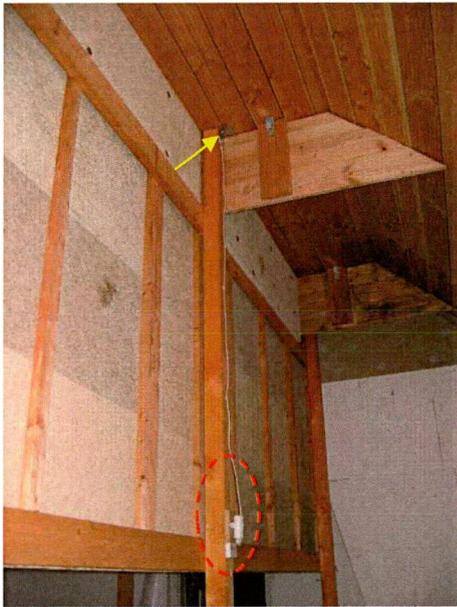
Abb. 2: Montagestelle des Datenloggers im neuen Reproduktionsquartier (Hangplatz 01/3); gelb: Messfühler, rot: Aufzeichnungseinheit

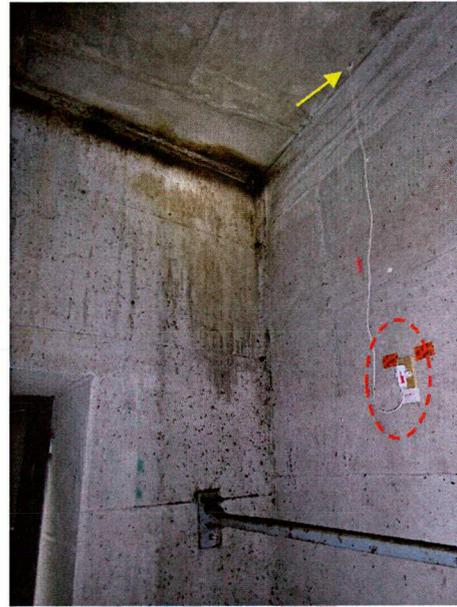
Abb. 3: Montage eines Datenloggers in der oberen Bauwerkskammer (Hangplatz 05/1, altes Reproduktionsquartier); gelb: Messfühler, rot: Aufzeichnungseinheit

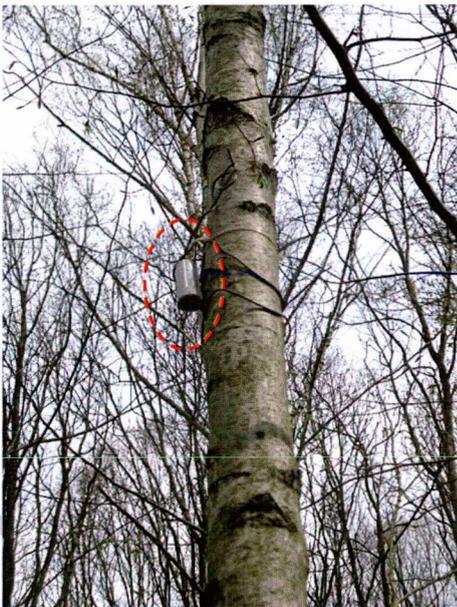
Abb. 4: Montage des Referenz-Datenloggers im Außenbereich (Birke Nordseite)

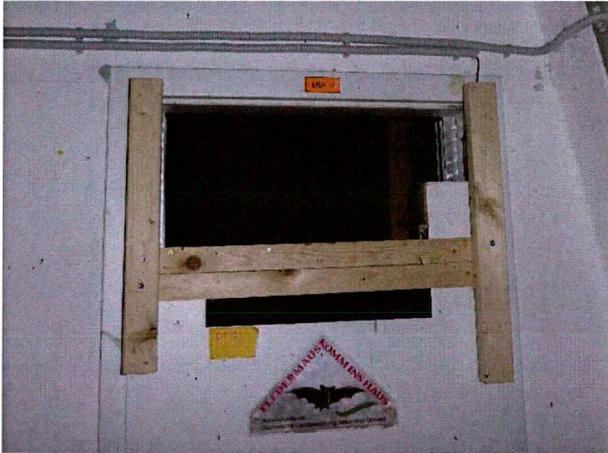
Abb. 5: Montage der Lichtschranke am Durchflug zum neuen Reproduktionsquartier (LISA B)

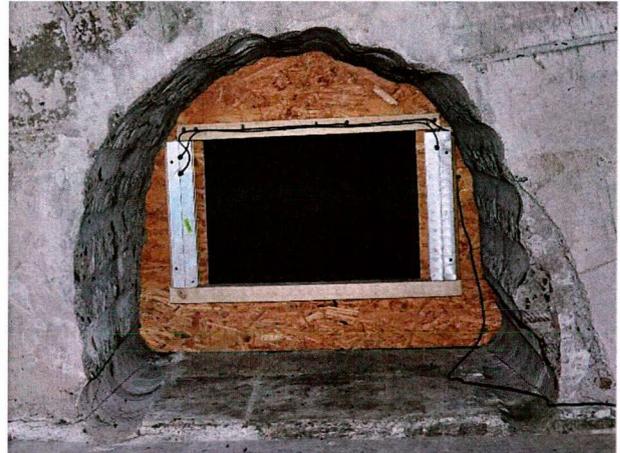
Abb. 6: Montage der Lichtschranke am Durchbruch zwischen oberer und unterer Ebene (LISA A)

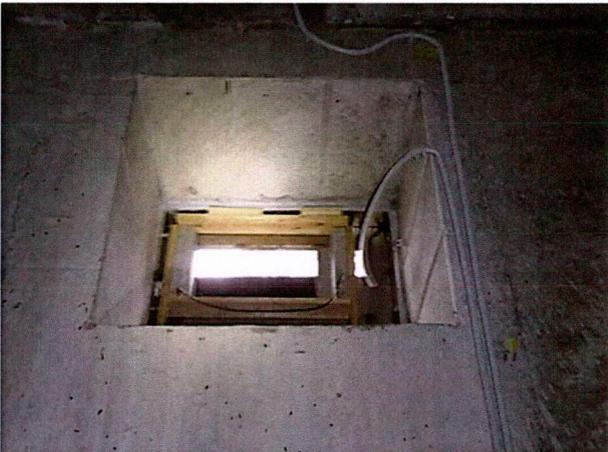
Abb. 7: Lichtschranke am Durchflug Nordseite (LISA D)

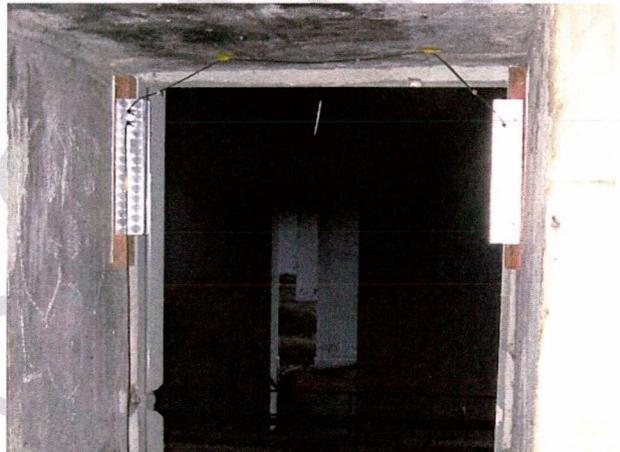
Abb. 8: Aufbau Lichtschranke am Durchflug Eingangstür Westseite (LISA C)

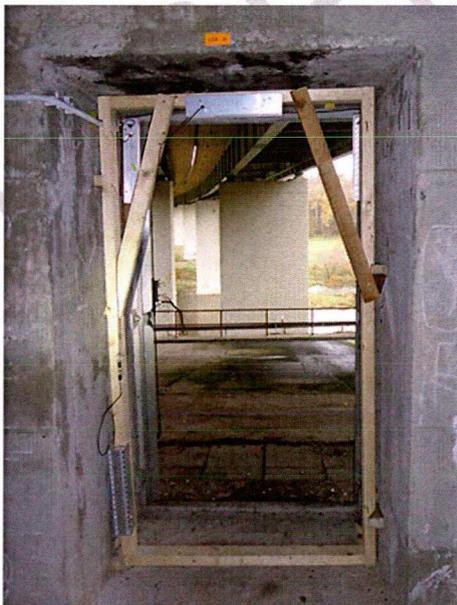
Abb. 9: Aufbau erweiterte Lichtschranke am Durchflug Eingangstür Westseite für die Dauer der Trainingsmaßnahme

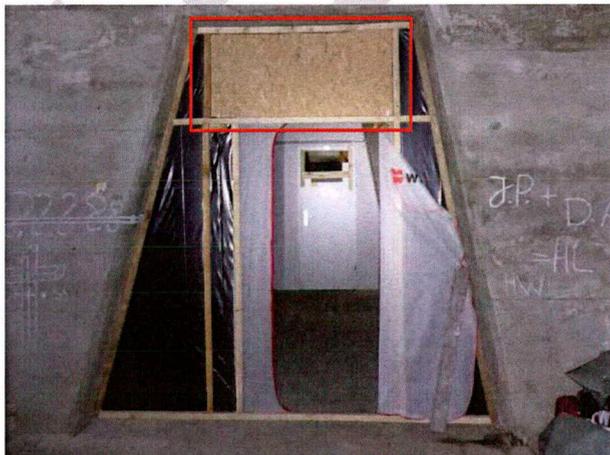
Abb. 10: Trennwand (hier mit offenem Durchgang im Mittelteil), Durchflugsöffnung (geschlossen) rot markiert

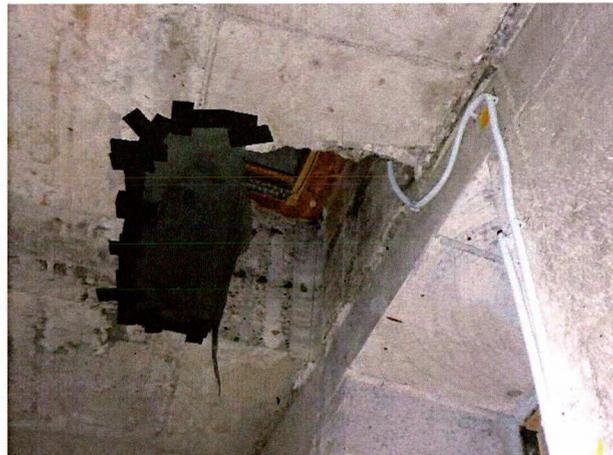
Abb. 11: im Zuge Trainingseinheit 4 mittels Folienvorhang im Durchmesser reduzierter Durchflug zwischen den Ebenen (Quartierraum 04 / 05)

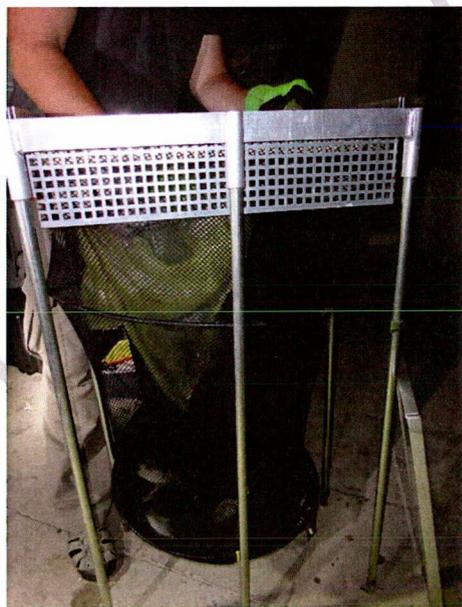
Abb. 12: Fangharfe zum Abfangen der Mausohrkolonie

Um die Populationsdynamik (z.B. Entwicklung der Koloniegröße über mehrere Jahre) sowie die exakte Koloniegröße mit der Geschlechts- und Alterszusammensetzung zu erfassen, wurde die Kolonie am 17.08.2017 mittels Fangharfe im neuen Reproduktionsquartier abgefangen und registriert. Hierzu wurden die Vormittagsstunden genutzt. Im Zuge dessen erfolgte die individuelle Markierung der Tiere mittels Armklammern der Fledermausmarkierungszentrale Dresden im Landesamt für Umwelt, Landwirtschaft und Geologie -Sachsen. Um die 2017 geborenen Jungtiere auch ohne Ablesen der Ringnummer optisch von den Altieren unterscheiden zu können, wurden diese mittels blauer Armklammern markiert (analog zur Markierung der Jungtiere im Jahr 2016 mit roter Armklammer). Über diese lebenslangen Markierungen können vorhandene Austauschbeziehungen mit anderen Kolonien ermittelt und das Wiederauffinden einer ggf. teilweise oder vollständig abgewanderten Kolonie erleichtert werden. Weiterer Nutzen der Farbmarkierung besteht in Verknüpfung mit einer Lichtschranken-Fotofalle (s. Kap. 2.4). Hierbei können anhand der Fotos und erkennbaren Farbmarkierungen bei Ein- und Ausflug im jeweiligen Quartierbereich Rückschlüsse auf das spezifische Verhalten bzw. die Verhaltensänderung der jeweiligen Altersgruppen/Jahrgänge geschlossen werden.

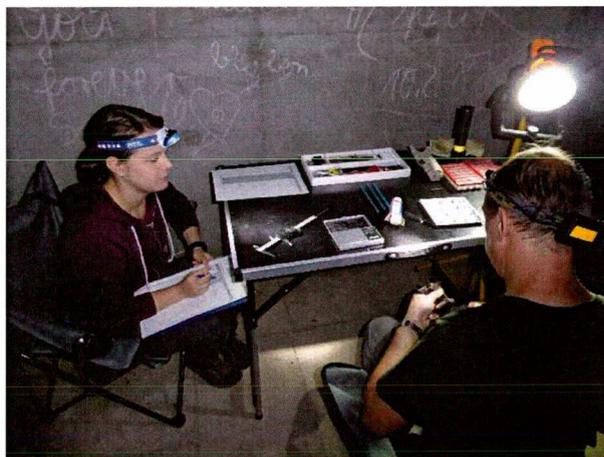
Abb. 13: Bestimmung von Geschlecht und Reproduktionsstatus sowie Vermessen, Wiegen und Markieren der abgefangenen Tiere

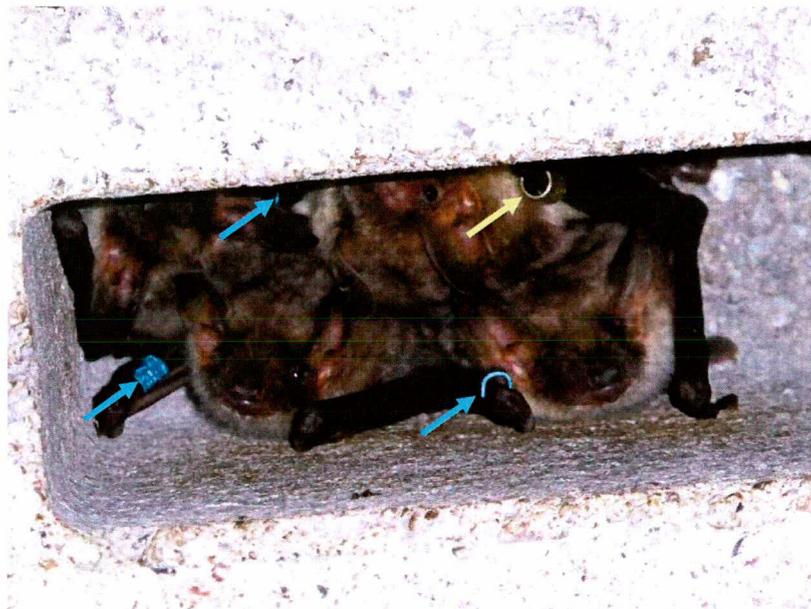
Abb. 14: diesjährige Jungtiere am Hangplatz 01/4 mit blauer Individualmarkierung (blau),
sowie ein Alttier (vor 2016) mit Armklammer ohne Einfärbung (gelb)

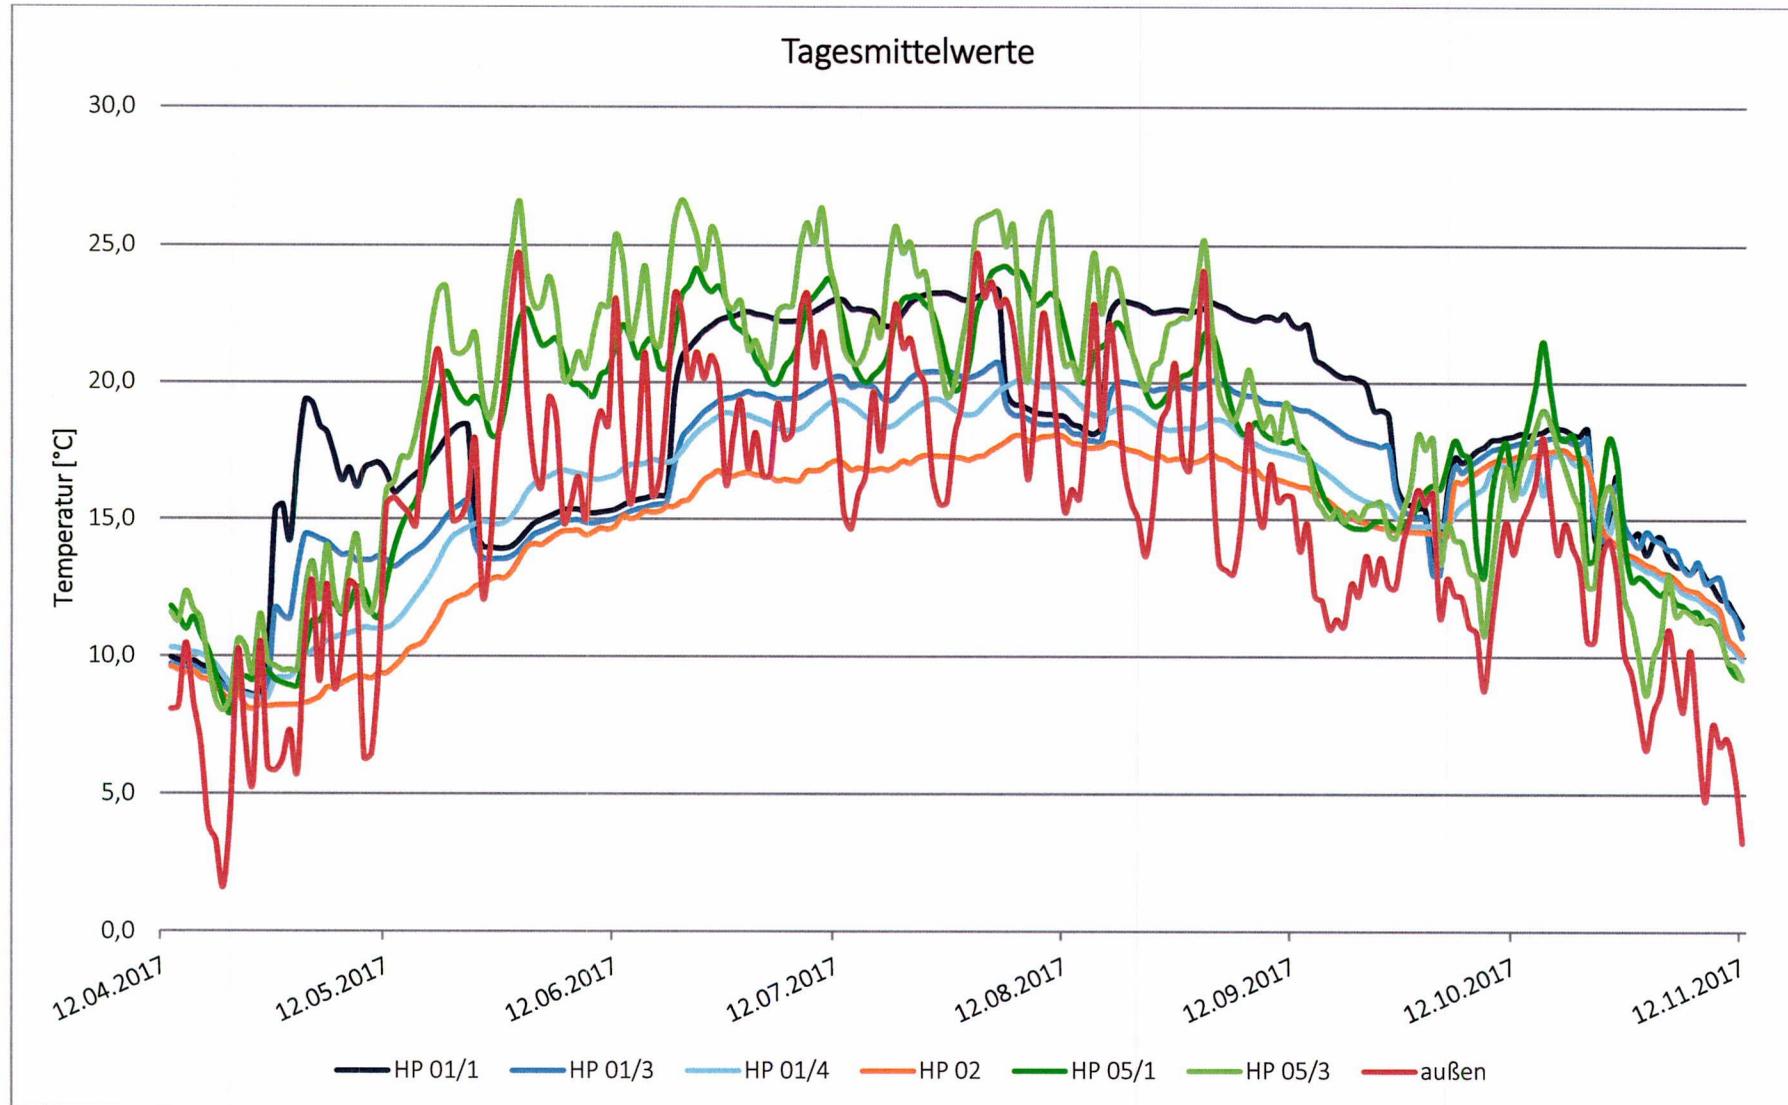
Abb. 15: Verlauf der Temperaturen an den überwachten Messstellen im Quartier sowie im Außenbereich

Wie in Abb. 15 u. 16 ersichtlich, fallen mit Erhöhung der Raumtemperatur die Werte der relativen Luftfeuchte innerhalb des neuen Reproduktionsquartiers deutlich ab, wobei im Mittel optimale Luftfeuchtwerte von deutlich über 65 % (HP 01/1 und 01/3) erreicht werden. Dabei spielt auch die Anwesenheit der Kolonie an diesen Hangplätzen eine entscheidende Rolle, da die über die Atemluft abgegebene Feuchtigkeit die relative Luftfeuchte deutlich erhöhen kann.
