Vorhaben A 14, AK Magdeburg – AD Nossen, Ersatzneubau BW 22 (Muldebrücke)

Fledermausfachliche Projektbegleitung

- Bericht -

Stand: 15.06.2013

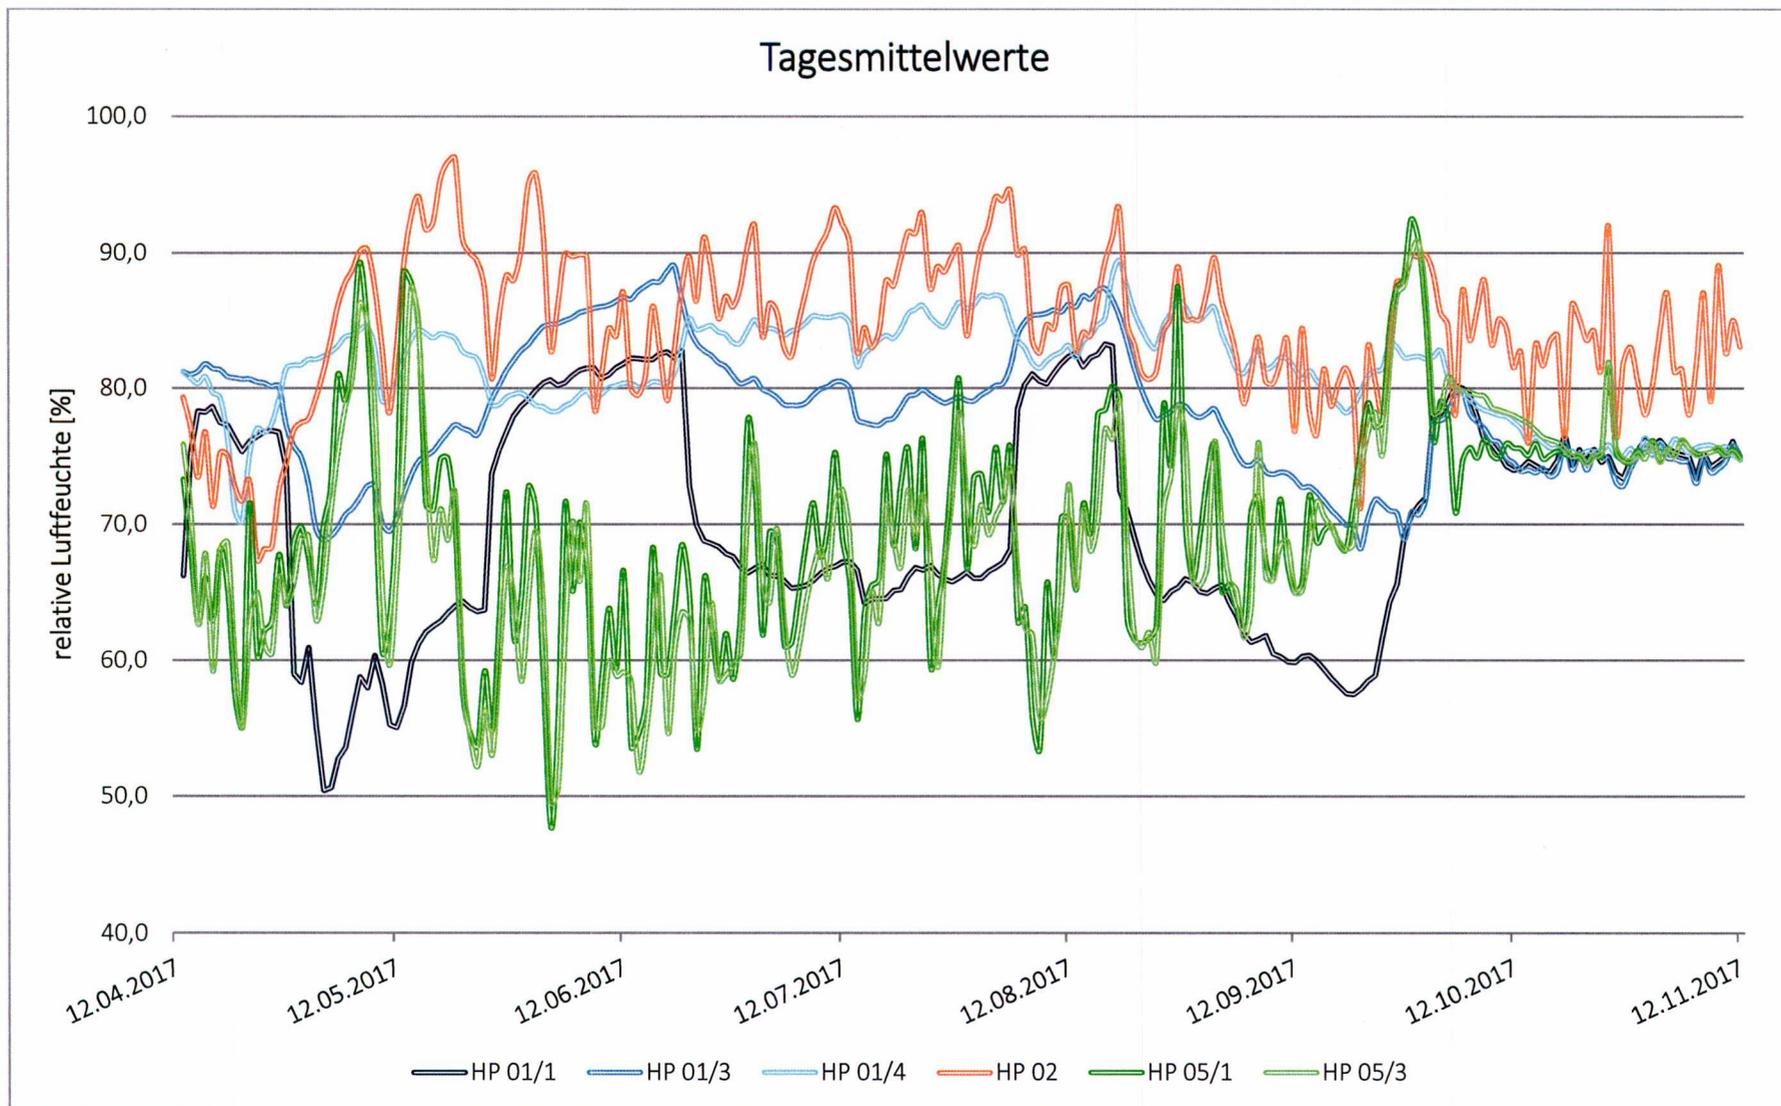
Abb. 16: Verlauf der relativen Luftfeuchte an den überwachten Messstellen im Quartier

Wie in Abb. 15 u. 16 ersichtlich, fallen mit Erhöhung der Raumtemperatur die Werte der relativen Luftfeuchte innerhalb des neuen Reproduktionsquartiers deutlich ab, wobei im Mittel optimale Luftfeuchtwerte von deutlich über 65 % (HP 01/1 und 01/3) erreicht werden. Dabei spielt auch die Anwesenheit der Kolonie an diesen Hangplätzen eine entscheidende Rolle, da die über die Atemluft abgegebene Feuchtigkeit die relative Luftfeuchte deutlich erhöhen kann.

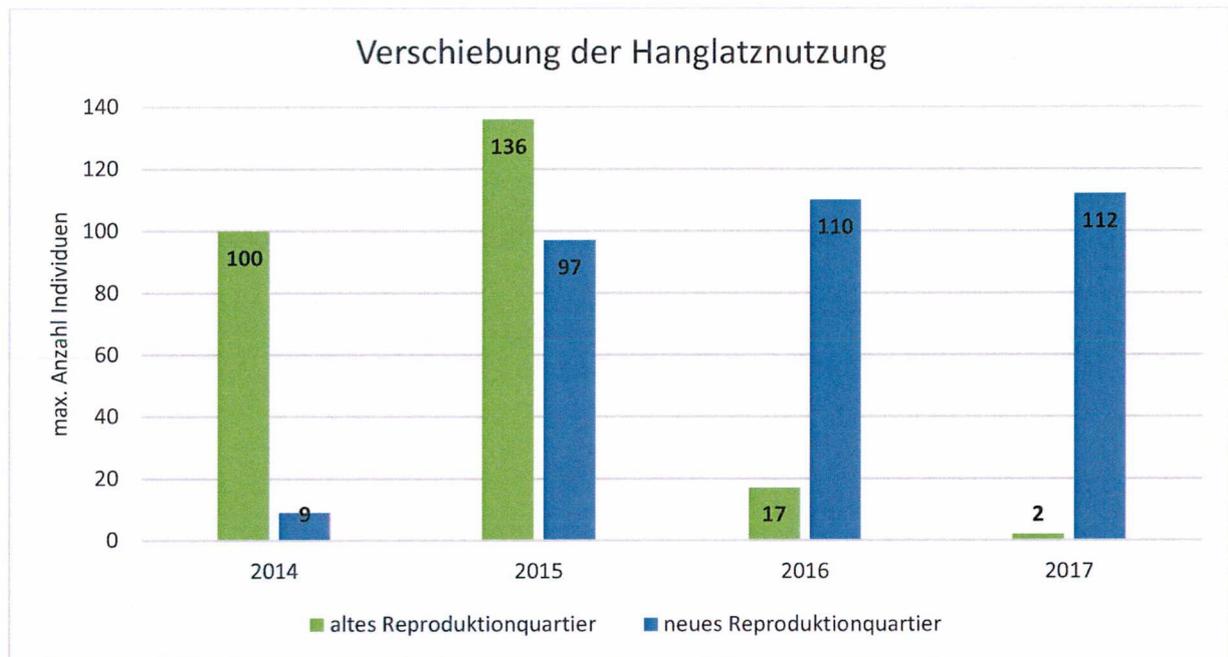
Abb. 17: Darstellung maximale Individuenzahl im alten und neuen Reproduktionsquartier (jeweils im Zeitraum 01. Mai bis 01. August)

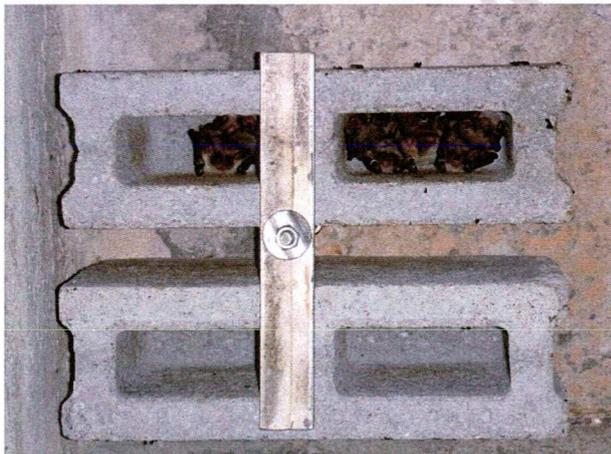
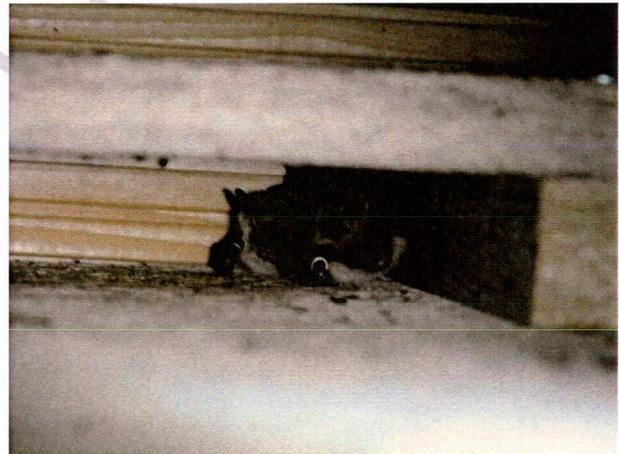
Abb. 18 & 19: Nutzung unterschiedlicher Hangplatzbereiche zu Beginn der Besiedlungsphase im April 2017 (links: 11 Ex. in Quartierstein HP 01/4; rechts: 3 Ex. in Spaltenquartier HP 01/2)

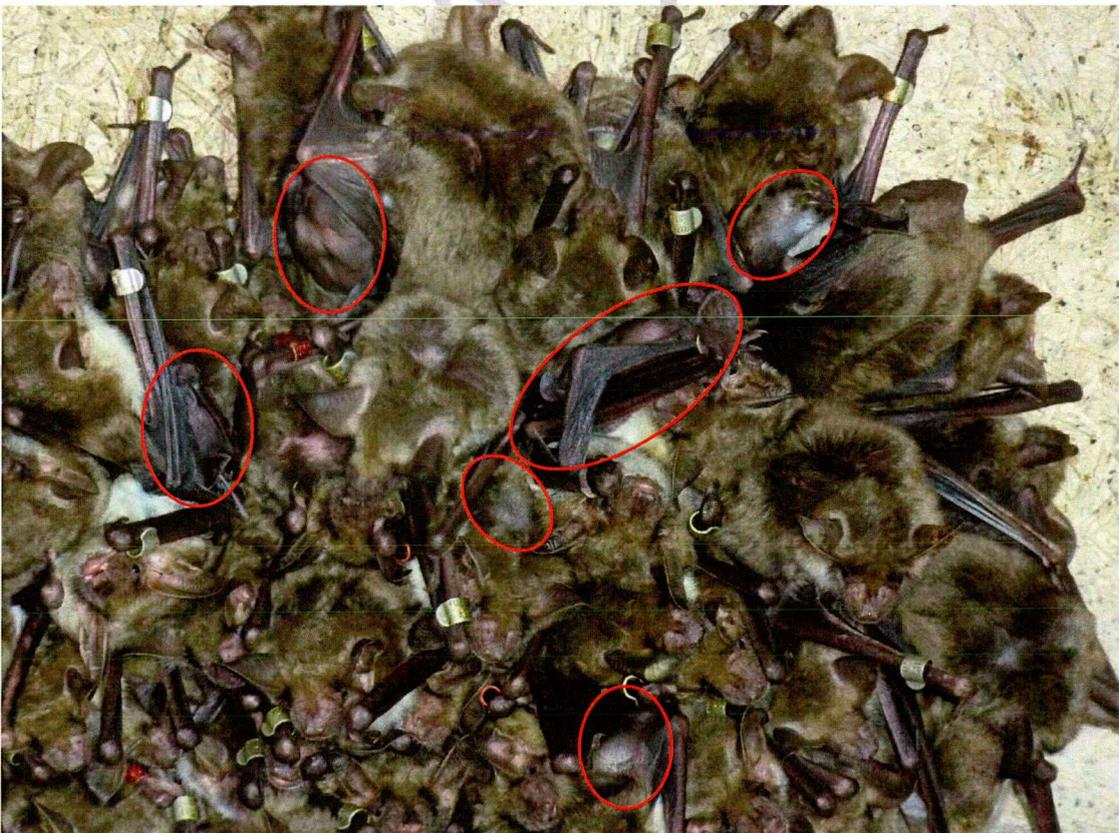
Abb. 21: Cluster mit wenige Tage alten Jungtieren (teilweise unter Flughaut, rote Markierung) am Hangplatz 01/2 (neues Reproduktionsquartier) (Juni 2017)

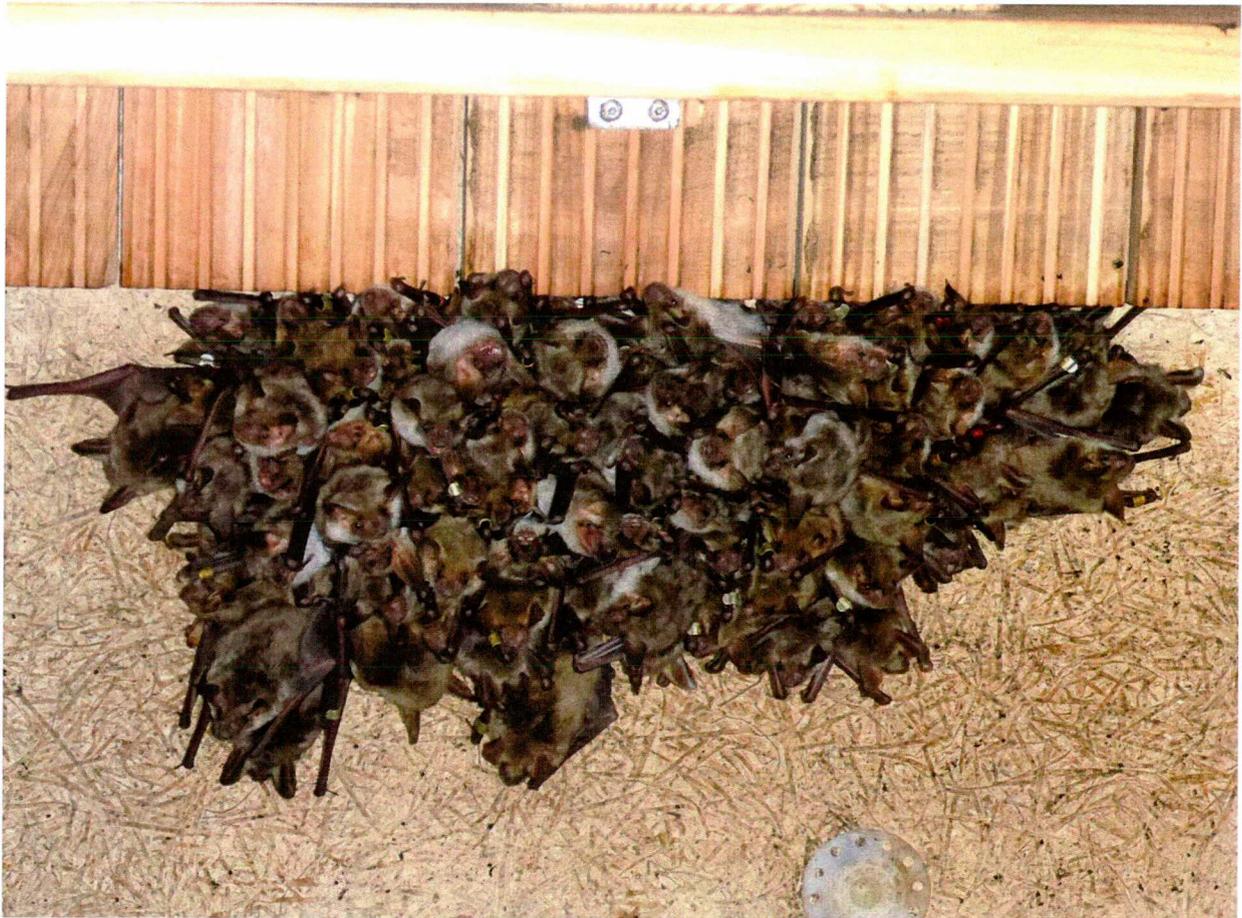
Abb. 22: Teil der Kolonie mit fast flugfähigen Jungtieren am Hangplatz 01/2 (neues Reproduktionsquartier) (August 2017)

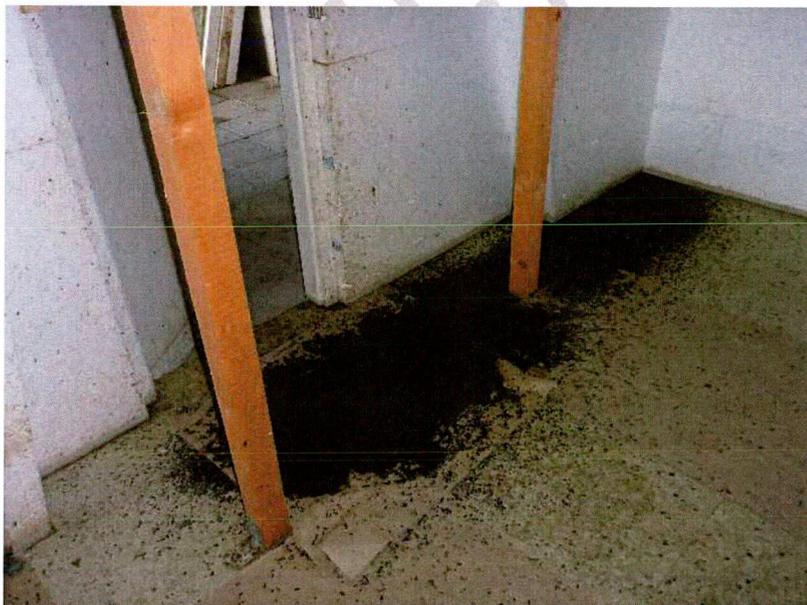
Abb. 23: große Mengen an Kotablagerungen unterhalb der intensiv genutzten Hangplätze 01/2 und 01/3 (August 2017), erkennbar ist, dass bevorzugt die Hangplätze oberhalb der Tür zum Wochenstubenquartier genutzt wurden

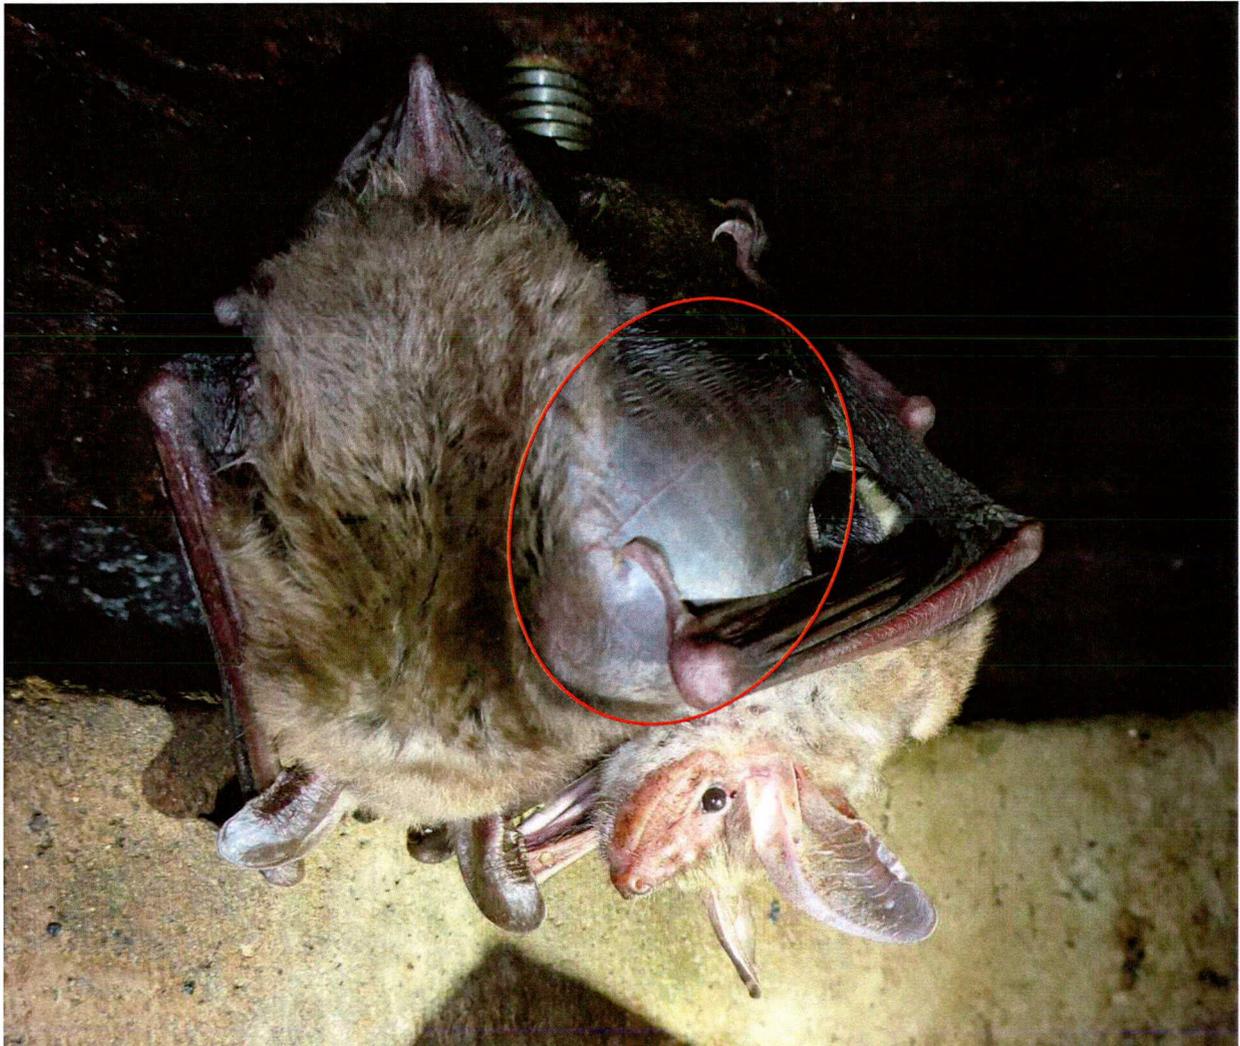
Abb. 24: zwei adulte Tiere der Kolonie, eines davon mit einen wenige Tage altem Jungtier (unter Flughaut, rote Markierung) am Hangplatz 05/3 (altes Reproduktionsquartier, Schacht unter Autobahn) (Juli 2017)

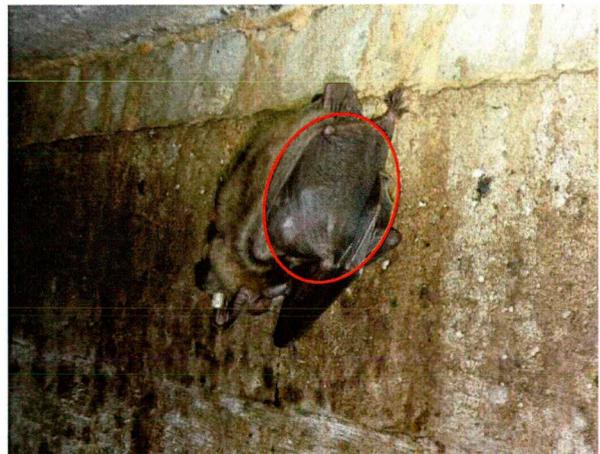
Abb. 25 & 26: jeweils dasselbe adulte Individuum (A100400) der Kolonie mit Jungtier (unter Flughaut, rote Markierung) welches den alten Quartierbereich (Hangplatzbereich 05) als einziges Individuum diesen zur Reproduktion 2017 nutzte, Bild links HP 05/1 in Bild rechts HP 05/2 jeweils im Juli 2017

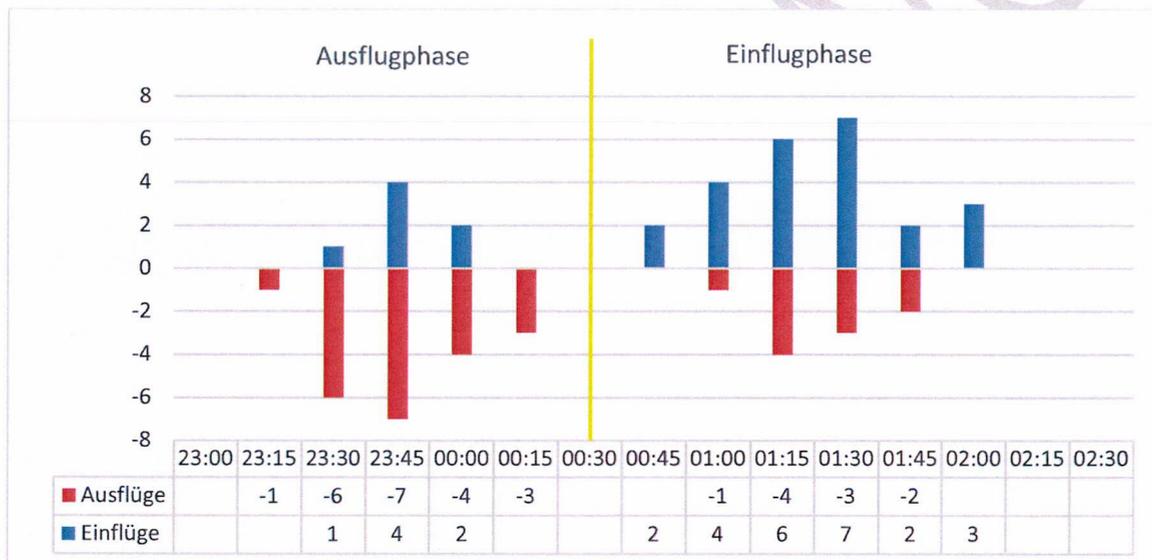
Abb. 27: Erläuterungsbeispiel Einflug- und Ausflugaufzeichnung

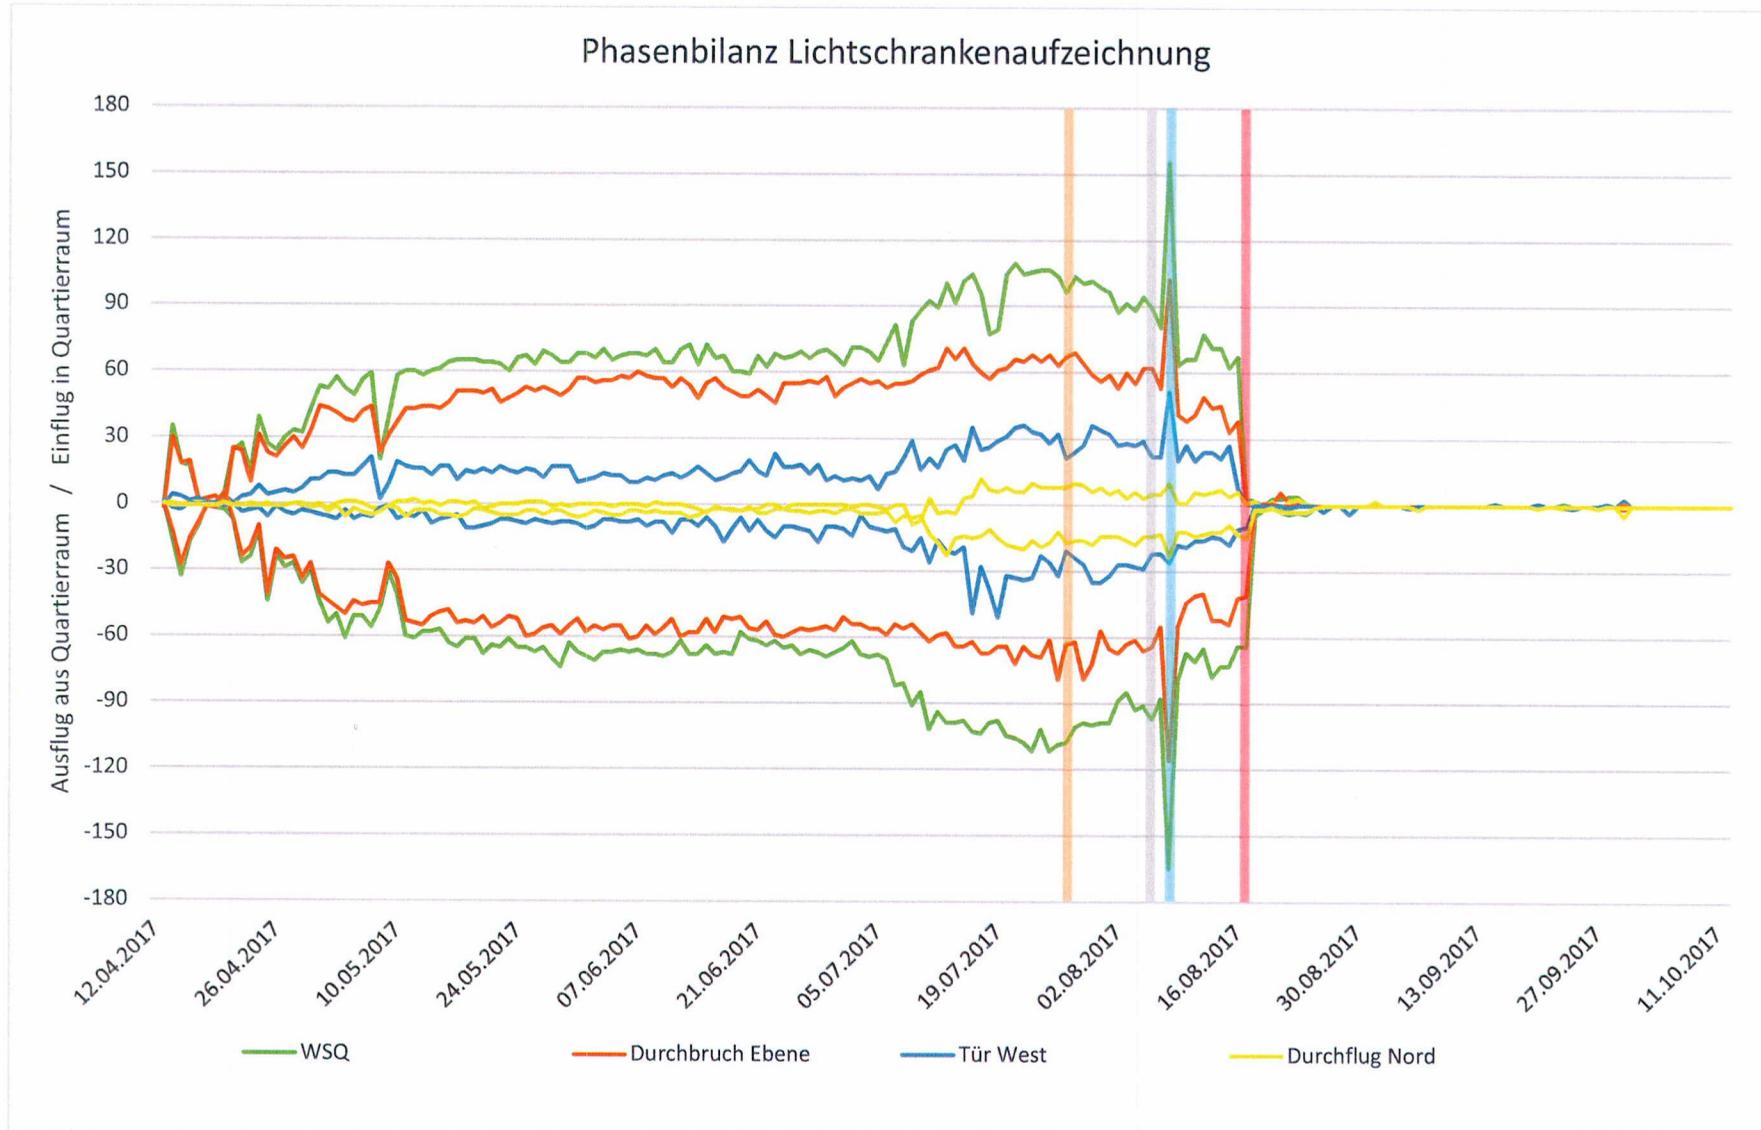
Abb. 28: Phasenbilanz der Lichtschrankenaufzeichnung (Einflug = Einflug in Quartierraum). Dargestellt ist die Aufzeichnung bis zum 12.10.2017; Datenlage bis 12.11. in gleicher Weise (Säulen = orange: 1. Trainingsmaßnahme ; grau: 2. Trainingsmaßnahme; hellblau: 3. Trainingsmaßnahme; rot: 4. Trainingsmaßnahme).

Insgesamt ist ersichtlich, dass bis zur Flugfähigkeit der Jungtiere **Anfang Juli die Zahl der Lichtschrankenaufzeichnungen am Wochenstubenquartier im hohen Maße denen am Durchbruch zwischen den Ebenen entspricht**. Ab diesem Zeitpunkt bis zur Abwanderung der Kolonie im August 2017 nutzen **deutlich mehr Tiere die Durchflüge an der Tür Westseite sowie an der Nordseite des Bauwerks** als Ein- bzw. Ausflug. Eine ausführliche Beschreibung des Einflusses der Trainingsmaßnahmen auf die Nutzung der Ein- und Ausflüge erfolgt in Kap. 3.4.

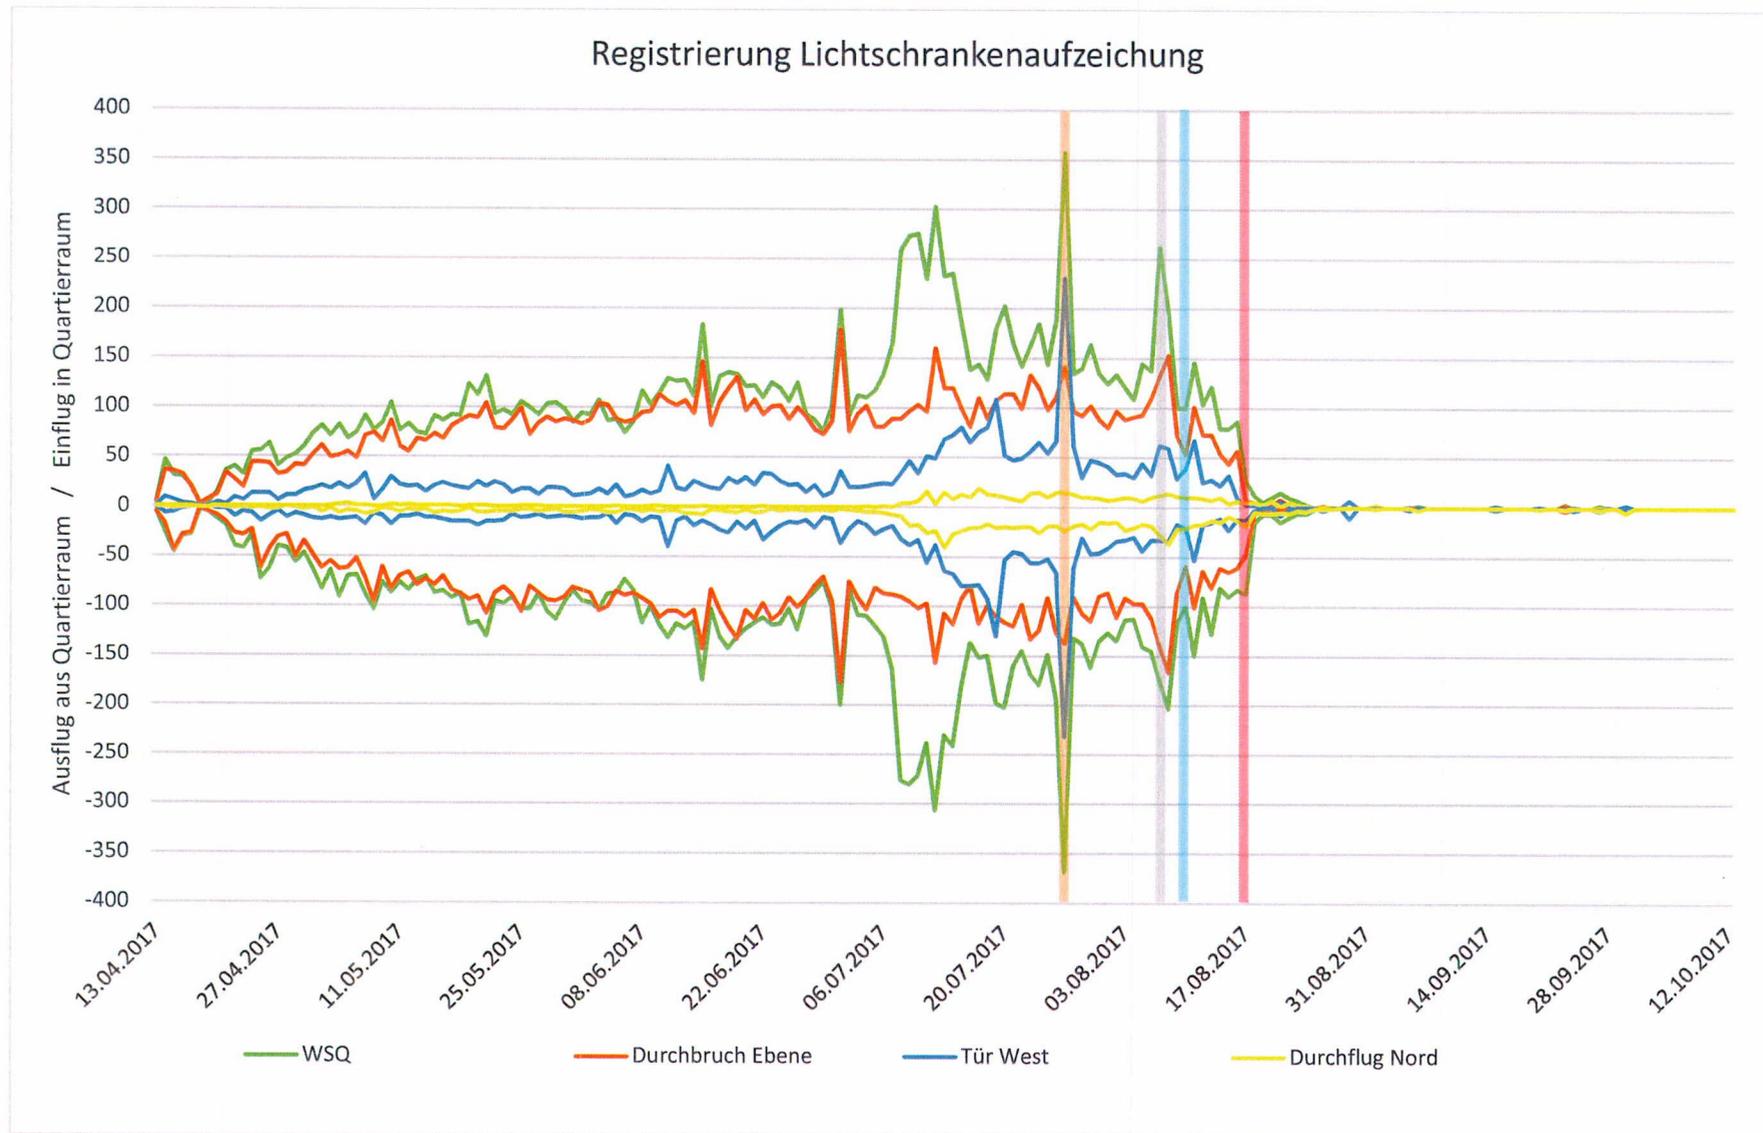
Abb. 29: Registrierung der Lichtschrankenaufzeichnung (Einflug = Einflug in Quartierraum). Dargestellt ist die Aufzeichnung bis zum 12.10.2017.; Datenlage bis 12.11. in gleicher Weise. (Säulen = orange: 1. Trainingsmaßnahme ; grau: 2. Trainingsmaßnahme; hellblau: 3. Trainingsmaßnahme; rot: 4. Trainingsmaßnahme).

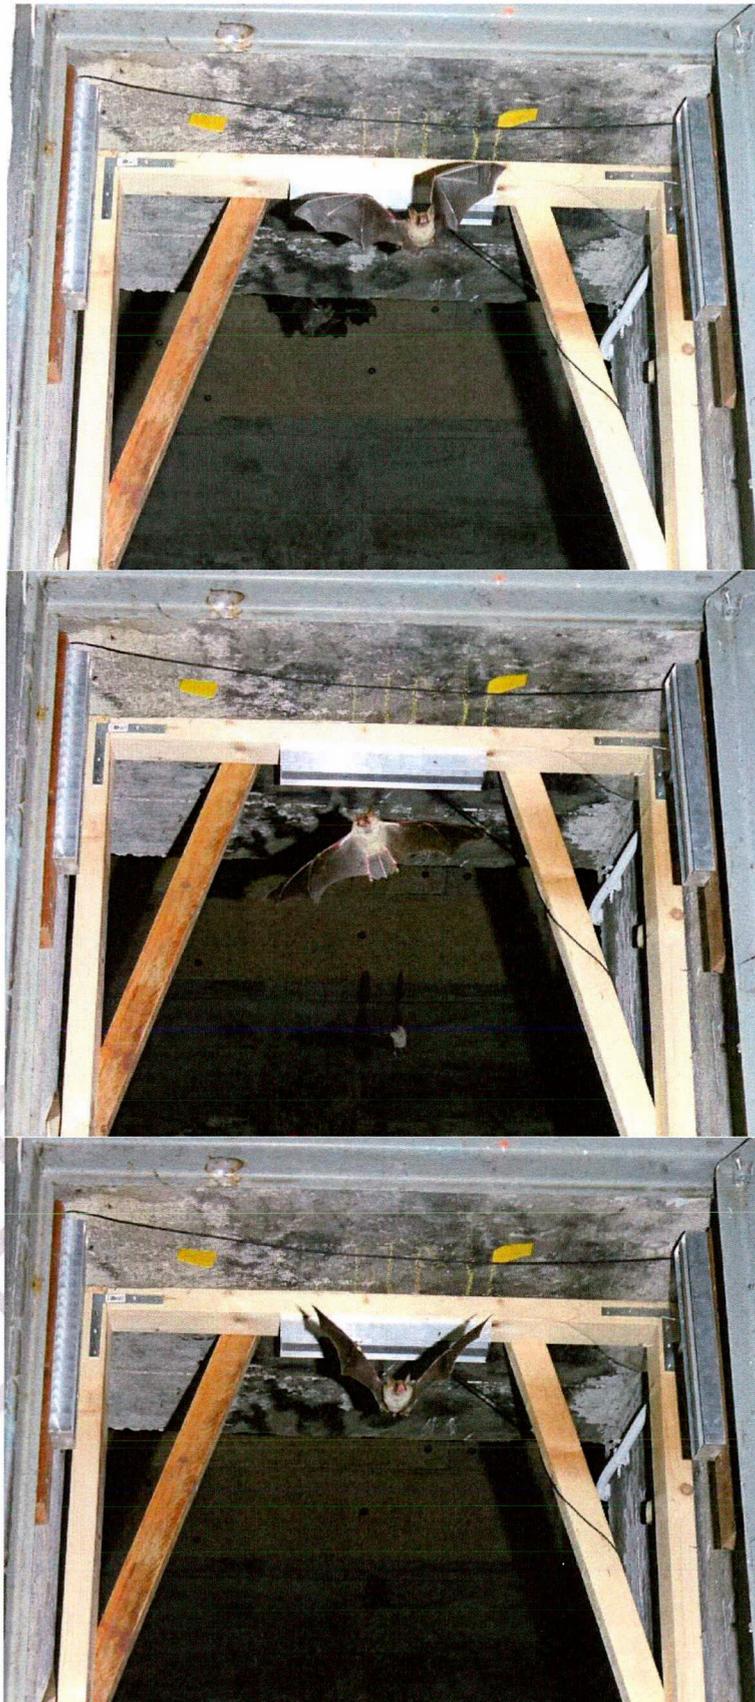
Abb. 30: Adulte Individuen (mit Individualmarkierung) beim Durchflug durch die geöffnete Eingangstür Westseite während der Trainingsmaßnahme am 27.07.2017.

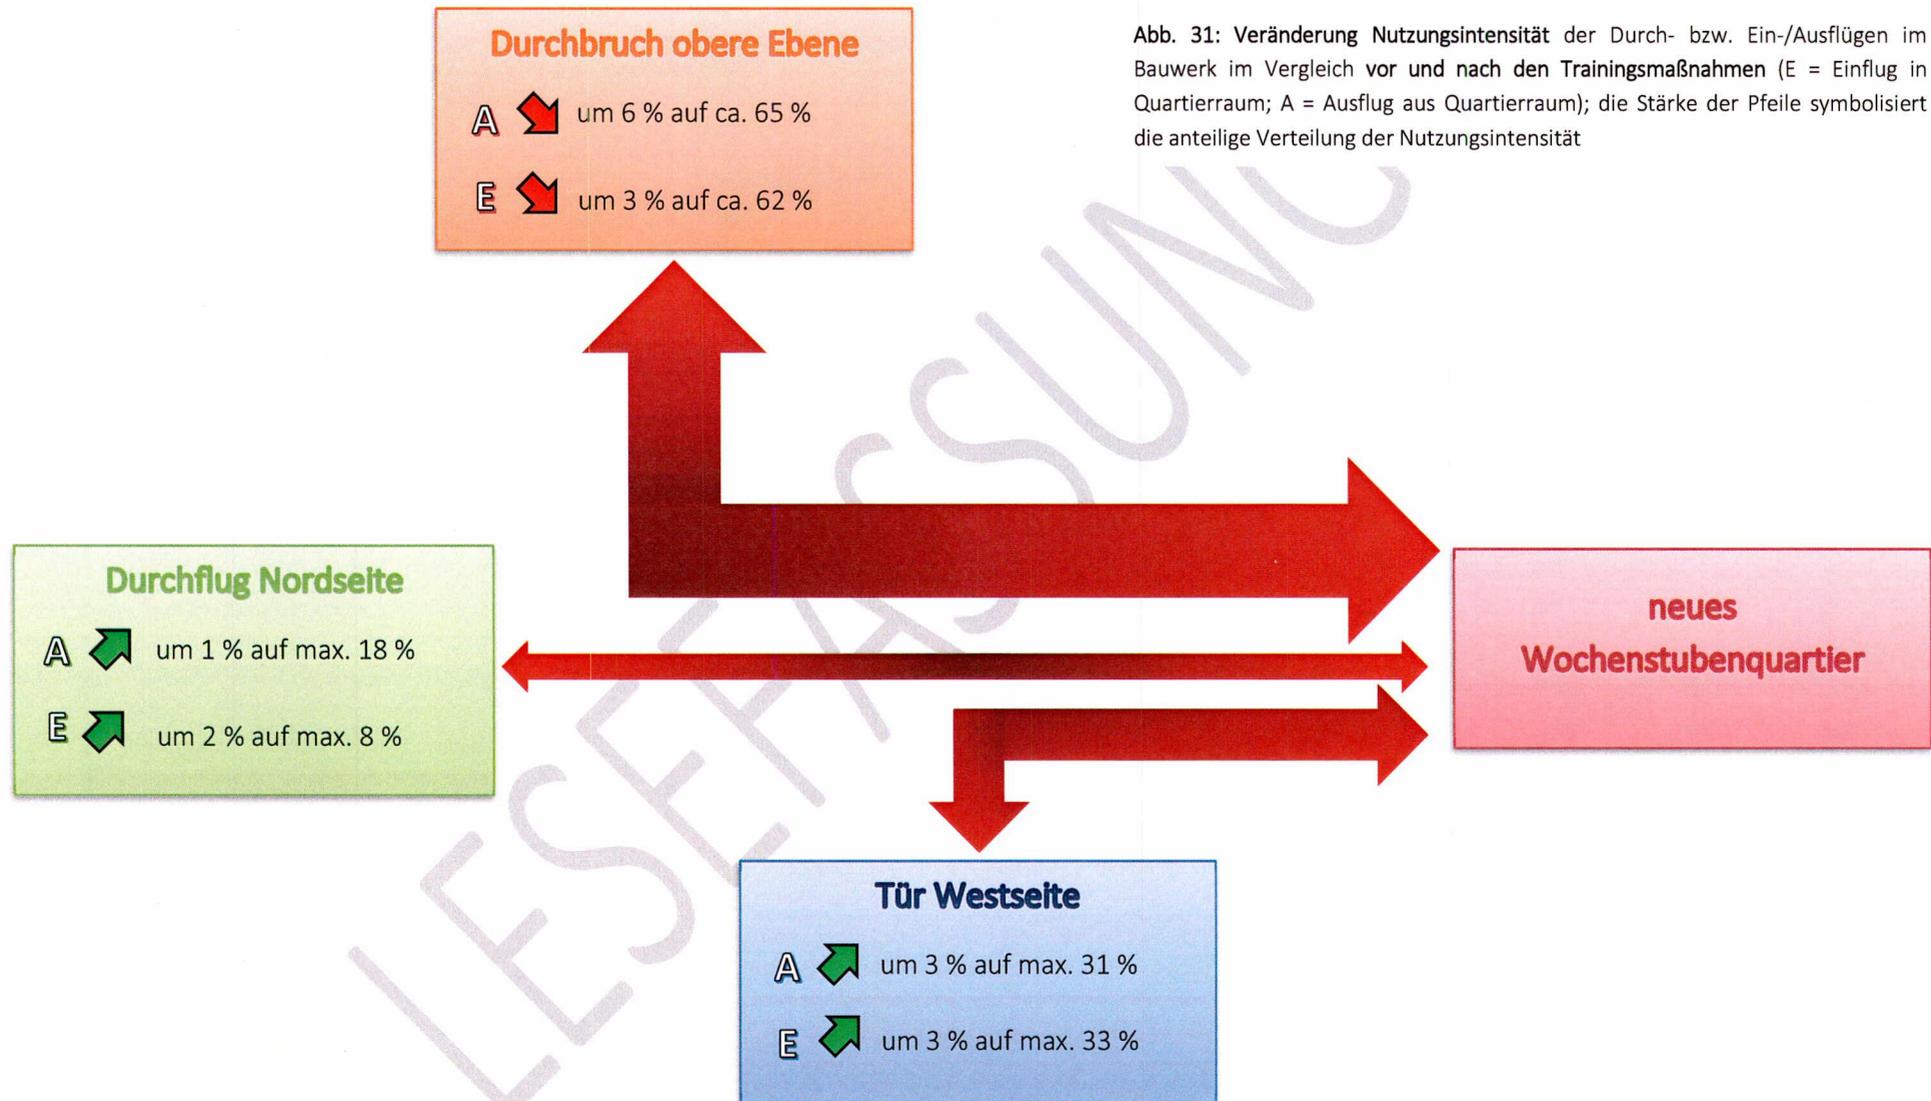
Abb. 31: Veränderung Nutzungsintensität der Durch- bzw. Ein-/Ausflügen im Bauwerk im Vergleich vor und nach den Trainingsmaßnahmen (E = Einflug in Quartierraum; A = Ausflug aus Quartierraum); die Stärke der Pfeile symbolisiert die anteilige Verteilung der Nutzungsintensität

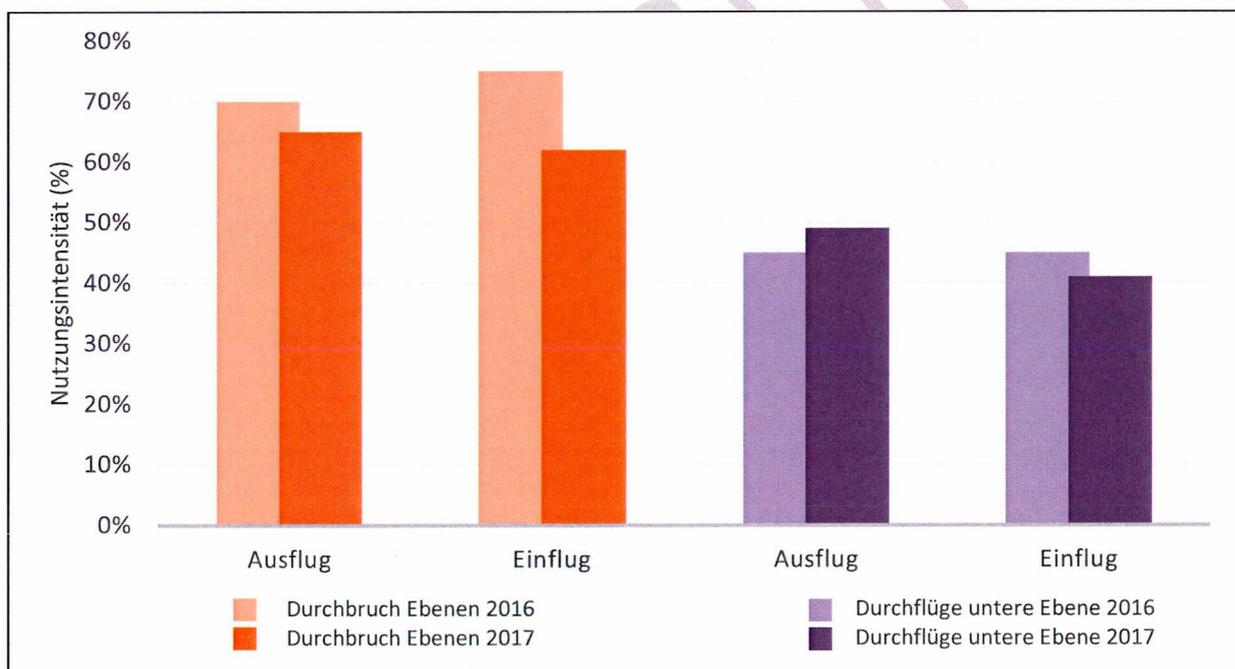
Abb. 32: Nutzungsintensität der Durchflüge in % vor und nach der vollständigen Trainingsphase

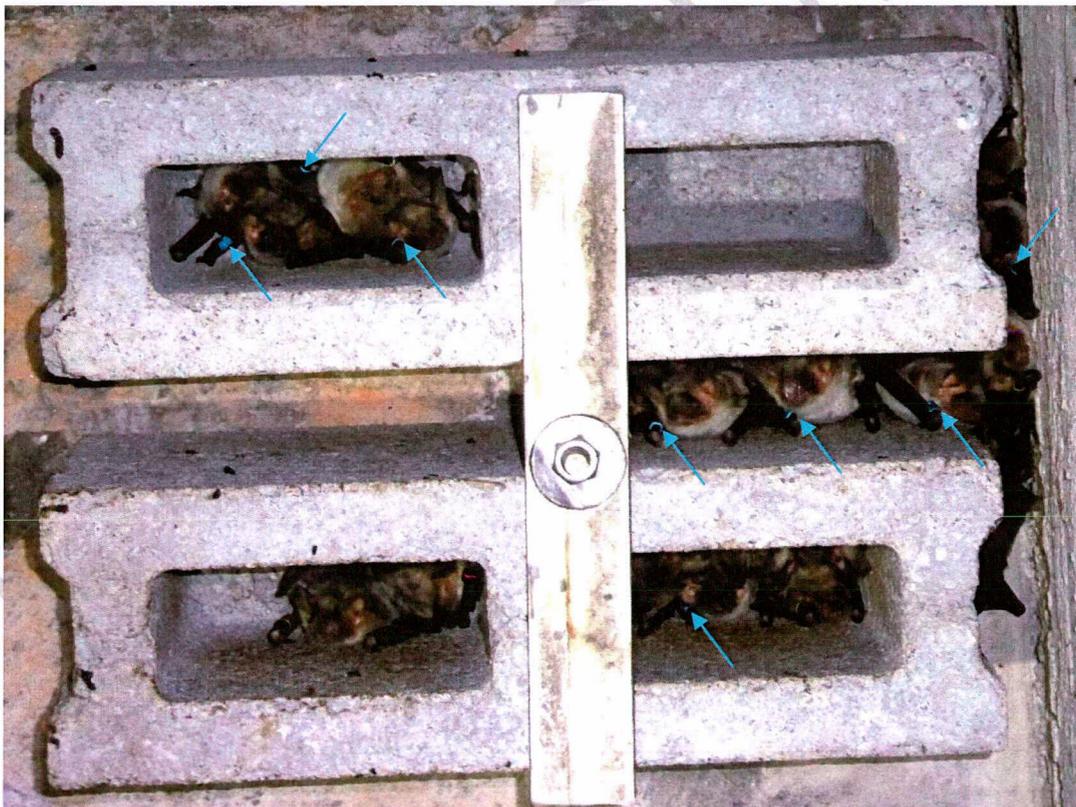
Abb. 33: Jung- und Alttiere am Hangplatz 01/4 (Hohlkammersteine in Kammer am neuen Wochenstubenquartier), blaue Individualmarkierungen gekennzeichnet (18. August 2017)

Am 17.08.2017 wurde im Zuge der Lenkungsmaßnahme die Kolonie mit 67 Individuen abgefangen und abgelesen bzw. neu markiert. Die Kolonie nutzte zu diesem Zeitpunkt ausschließlich das neue Wochenstubenquartier. Bei den 67 abgefangenen Individuen handelt es sich um 26 adulte Weibchen (19 Ex. laktierend, 7 Ex. nicht laktierend) und 40 juvenile (21 Männchen, 19 Weibchen). Die Differenz zwischen laktierenden adulten Weibchen (19) und Jungtieren (40) ist deutlich erhöht und lässt die beginnende Abwanderung der adulten Weibchen erkennen. Unter den 67 abgefangenen Tieren befanden sich 22 Wiederfunde (alle mit Markierung im Bauwerk 22 im Jahr 2011-2016; davon 7 mit roter Farbmarkierung von 2017) (s.a. Anlage 6). Zur optischen Unterscheidung wurden die 2017 geborenen Jungtiere mittels blauer Armklammern markiert (im Jahr 2016 wurden die Jungtiere mit roten Markierungen versehen).

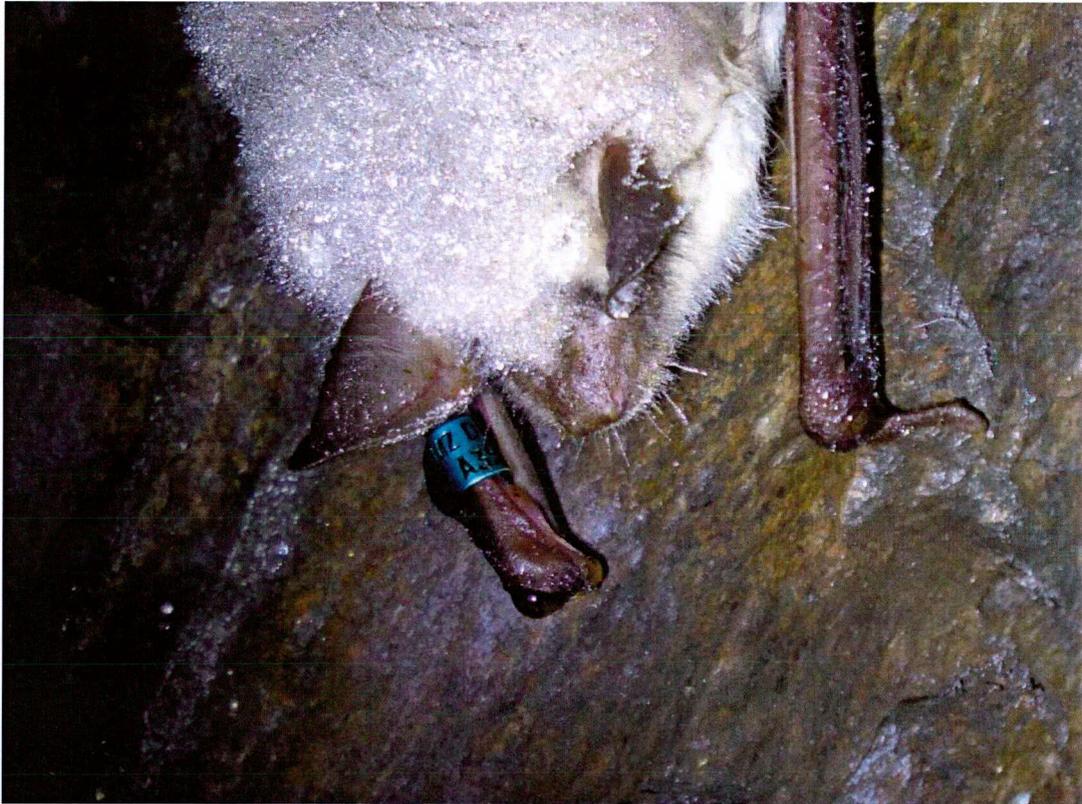
Abb. 34: Jungtier von 2017 aus dem BW22 mit blauer Individualmarkierung im Winterquartier „Stollen Frauenberg Altenhain“
(04.12.2017; Beobachter u. Foto: S. Möhring)

Ein weibliches Jungtier aus dem Jahr 2017 mit blauer Individualmarkierung (A39828) wurde am 04.12.2017 im ca. 9 km entfernten Fledermauswinterquartier „Stollen Frauenberg Altenhain“ wiedergefunden (schriftl. Mitteilung von S. Möhring; LRA LK Leipzig/UNB).

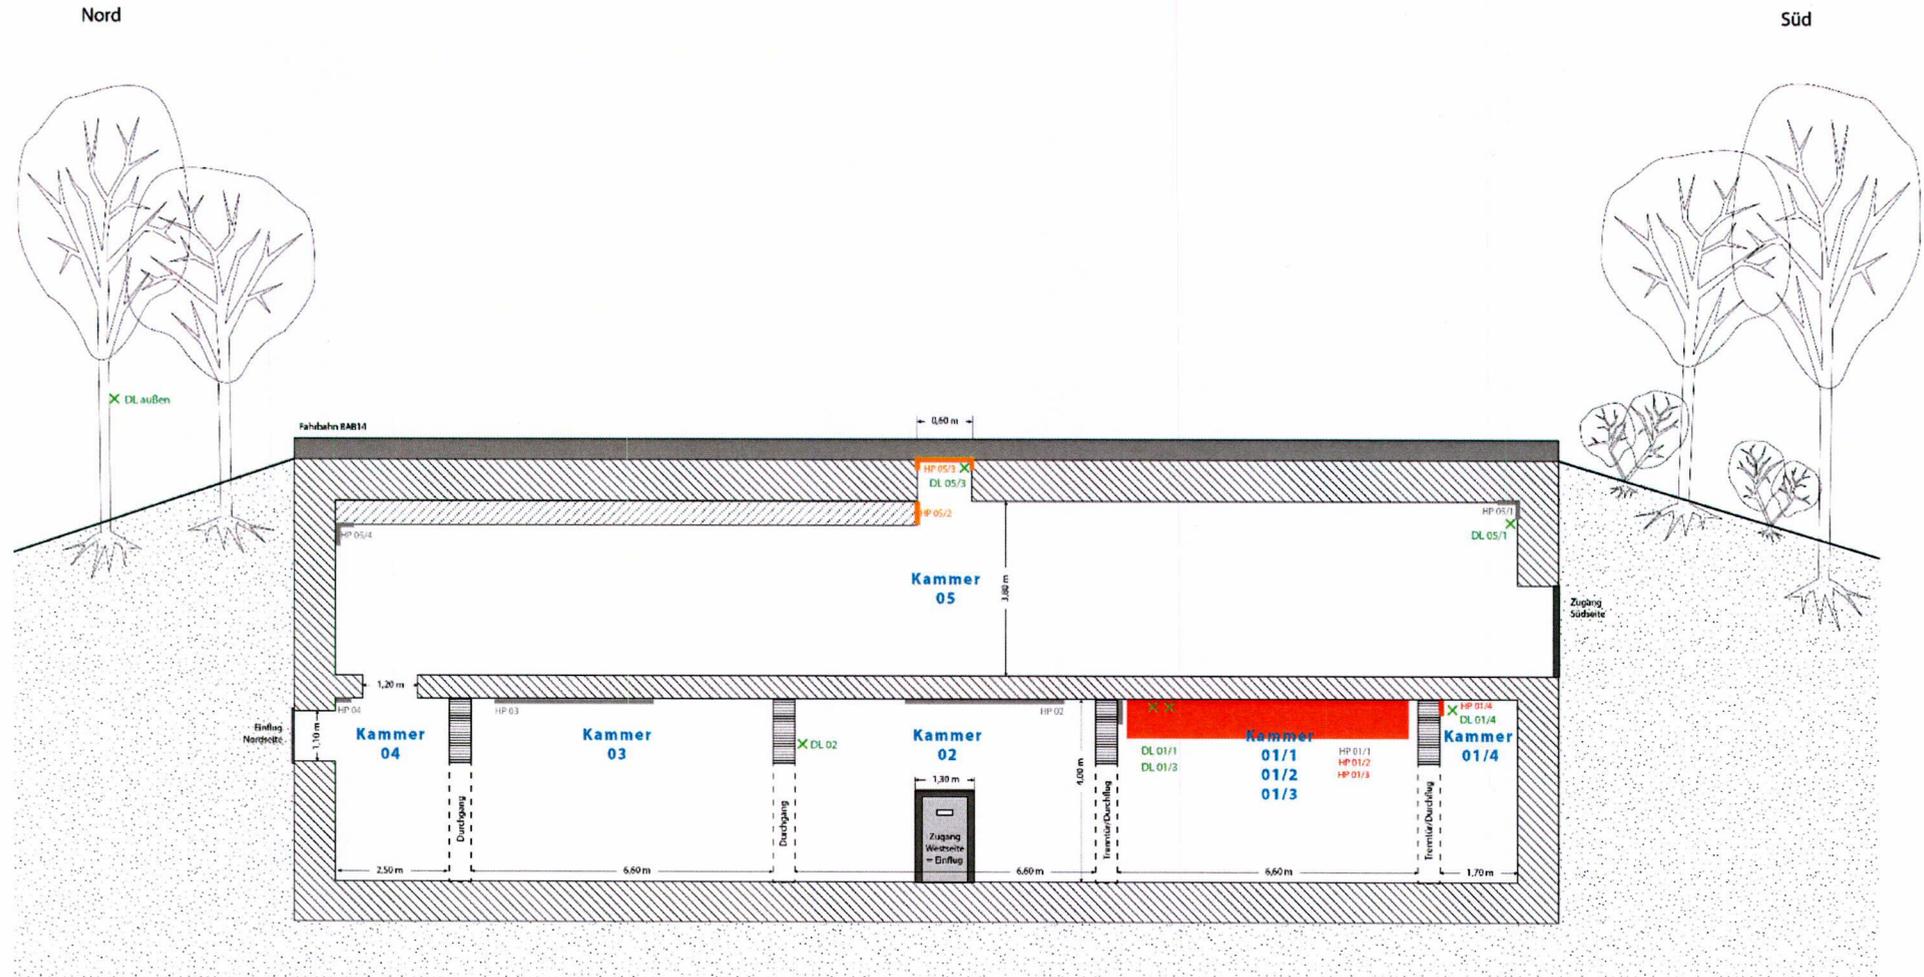
Anlage 1: Ansicht Westseite Brückenwiderlager 22 - Nummerierung der Bauwerkskammern (blau), Benennung der Hangplatzbereiche (rot = häufig genutzt, orange = wenig genutzt, grau = nicht genutzt) und Positionierung der Datenlogger (grün). Ein weiterer Datenlogger befindet sich außerhalb des Brückenbauwerks (Nordseite im Gehölzbestand).

Über den Untersuchungszeitraum vom 13.04.2017 bis 12.11.2017 erfolgte die Dauerüberwachung und Aufzeichnung von Temperaturen und Luftfeuchte an sieben ausgewählten Messpunkten innerhalb des Brückenwiederlagers (s. Anlage 1 und 2).
