Vorhaben A 14, AK Magdeburg – AD Nossen, Ersatzneubau BW 22 (Muldebrücke)

Fledermausfachliche Projektbegleitung

- Bericht -

Stand: 15.06.2013

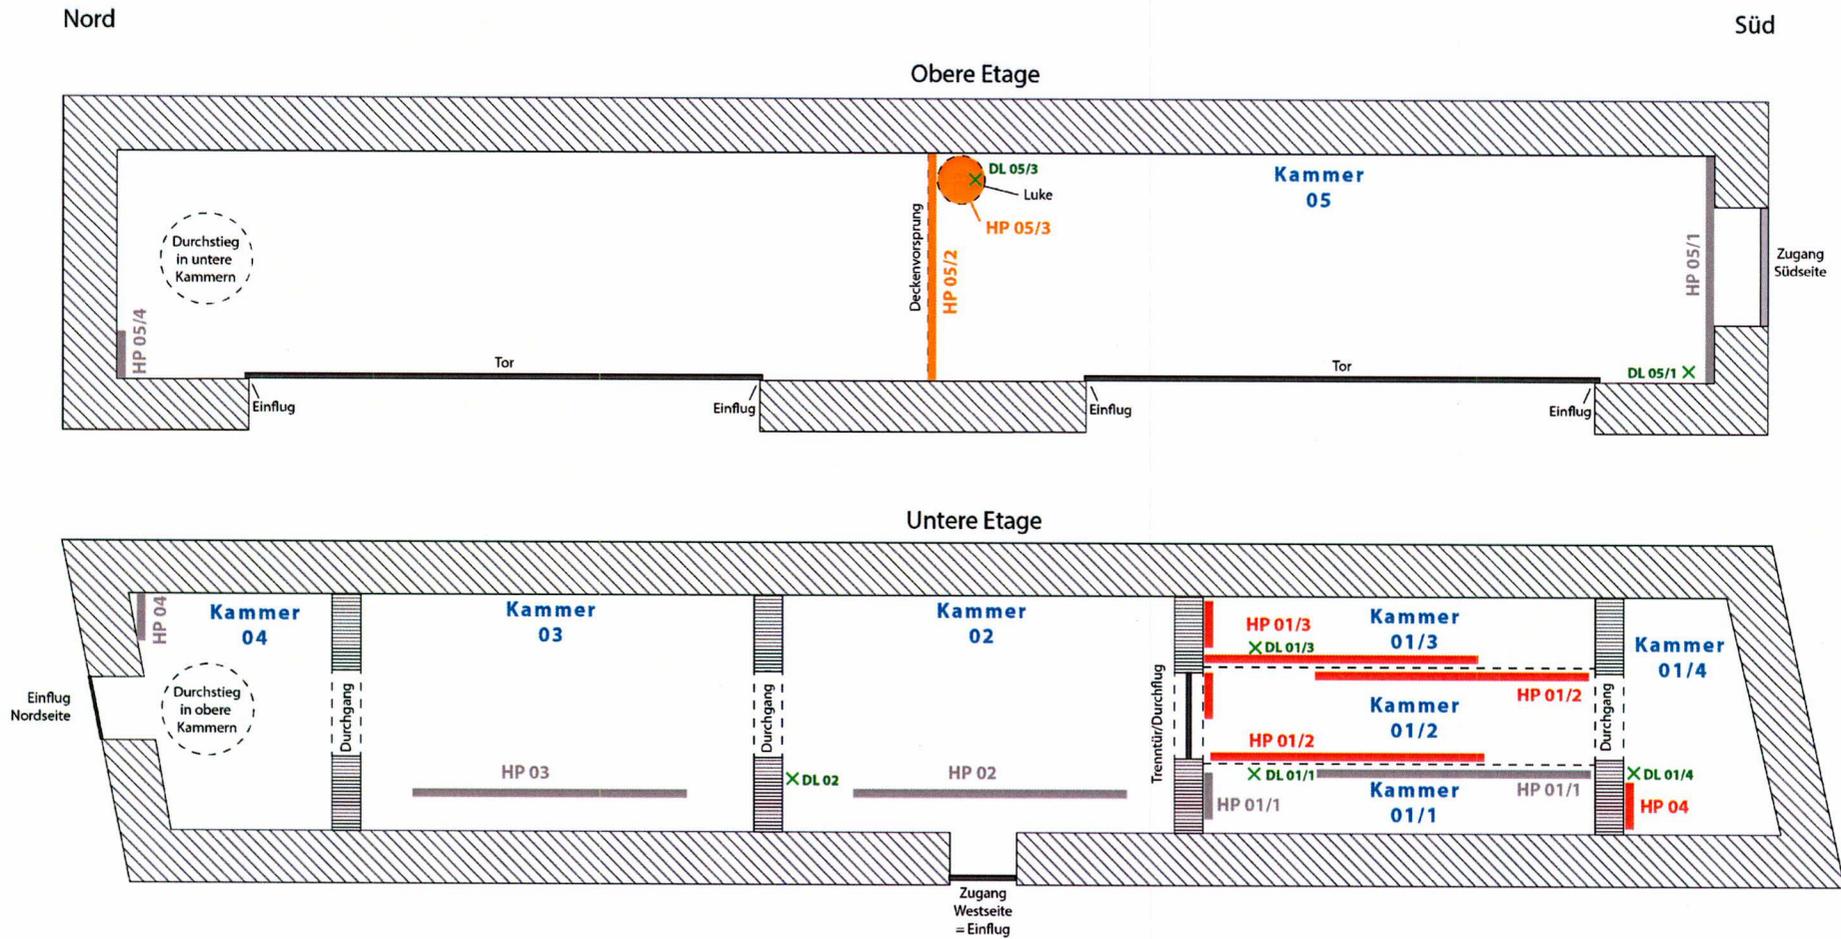
Grundrisse Brückenwiderlager 22 - Nummerierung der Bauwerkskammern,
Benennung der Hangplatzbereiche und Positionierung der Datenlogger

Anlage 2: Grundrisse Brückenwiderlager 22 - Nummerierung der Bauwerkskammern (blau), Benennung der Hangplatzbereiche (rot = häufig genutzt, orange = wenig genutzt, grau = nicht genutzt) und Positionierung der Datenlogger (grün). Ein weiterer Datenlogger befindet sich außerhalb des Brückenbauwerks (Nordseite im Gehölzbestand).

Über den Untersuchungszeitraum vom 13.04.2017 bis 12.11.2017 erfolgte die Dauerüberwachung und Aufzeichnung von Temperaturen und Luftfeuchte an sieben ausgewählten Messpunkten innerhalb des Brückenwiederlagers (s. Anlage 1 und 2).

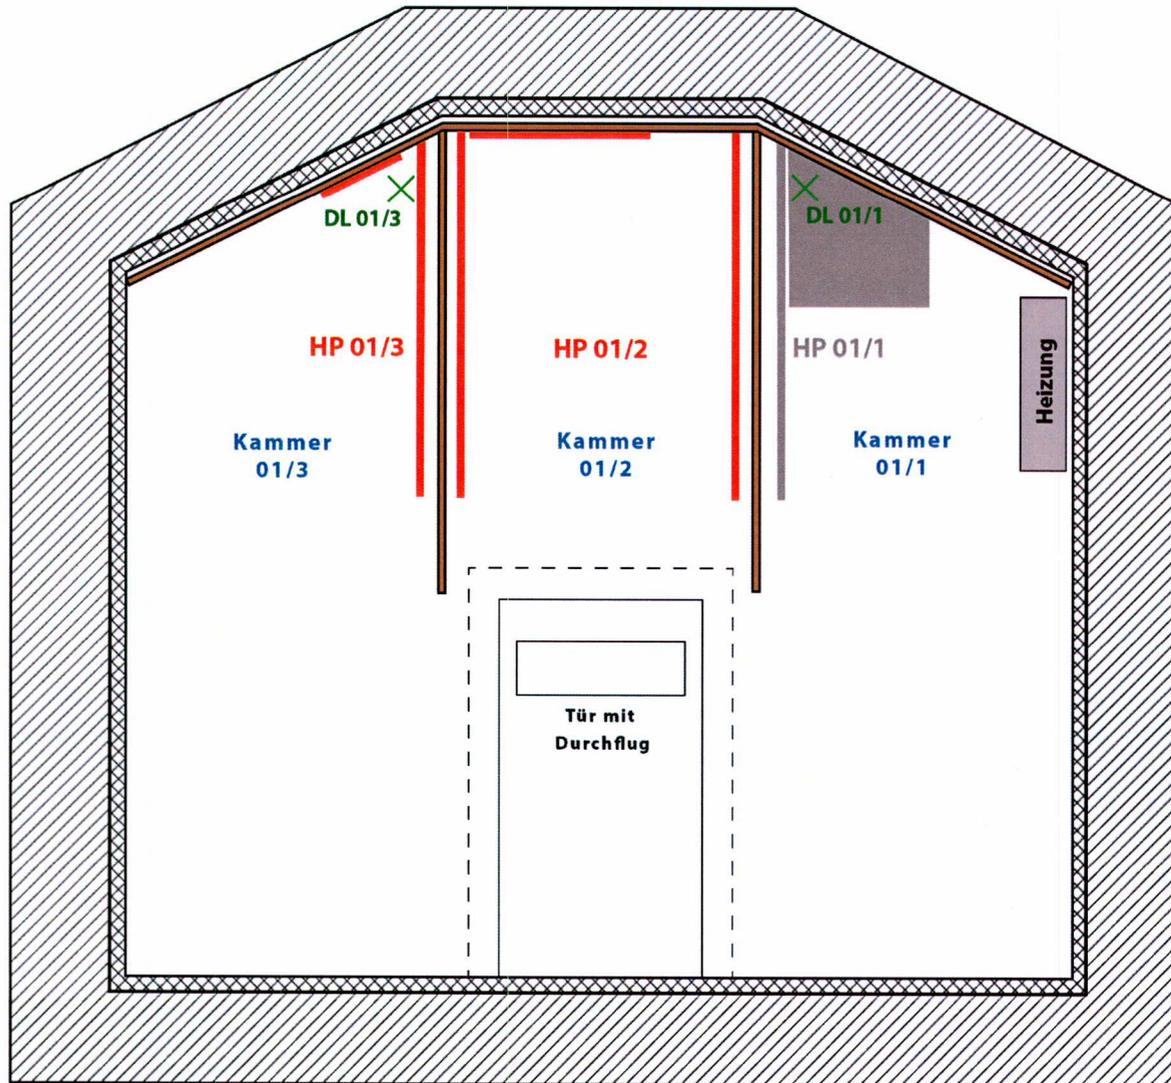
Anlage 3: Querschnitt neues Reproduktionsquartier - Nummerierung der Kammern (blau), Benennung der Hangplatzbereiche/Spaltenquartiere (rot = häufig genutzt, orange = wenig genutzt, grau = nicht genutzt) und Positionierung der Datenlogger (grün)

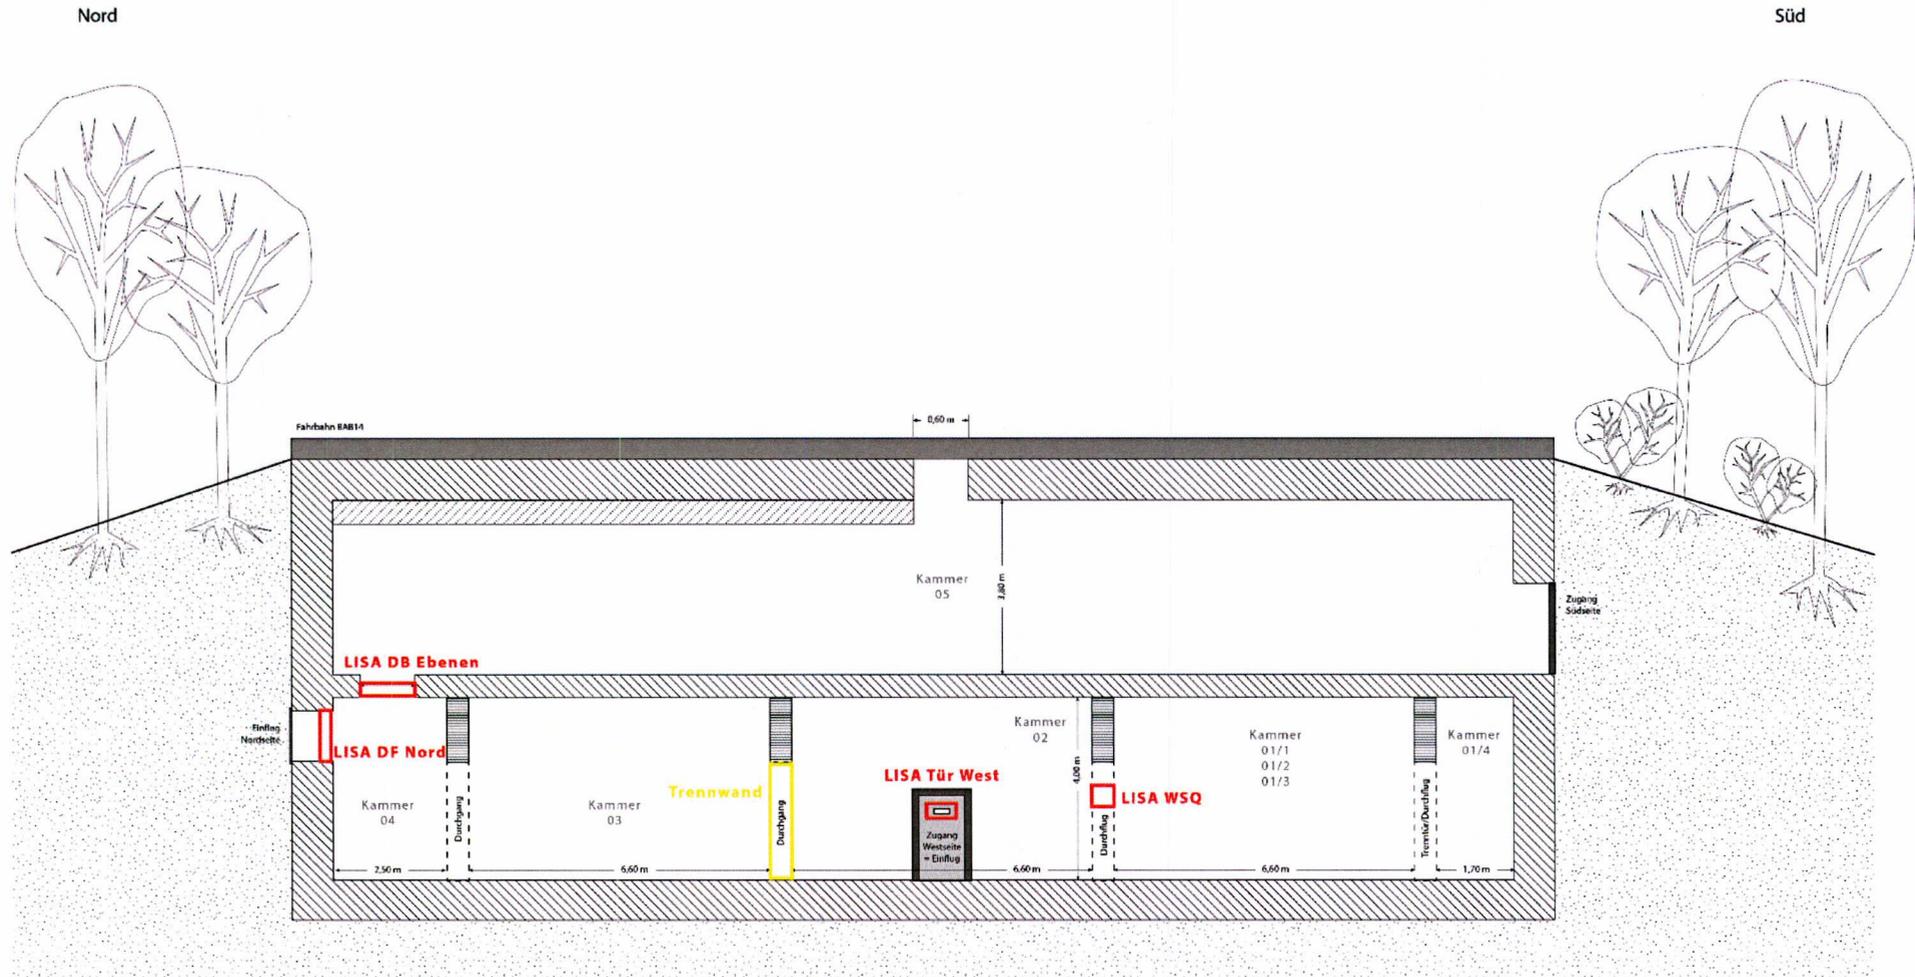
Anlage 4: Ansicht Westseite Brückenwiderlager 22 - Standorte Lichtschrankenüberwachung (LISA, rot; WSQ = Wochenstubenquartier; DF = Durchflug; DB = Durchbruch) und Trennwand (gelb)
