Projekt:	Artenschutzkontrolle zum Vorhaben Stadtbahn 2020
Auftraggeber (AG):	Landschaftsarchitektur-Büro-Grohmann
Art der Untersuchung:	Gebäude- und Gehölzkontrolle

Veranlassung

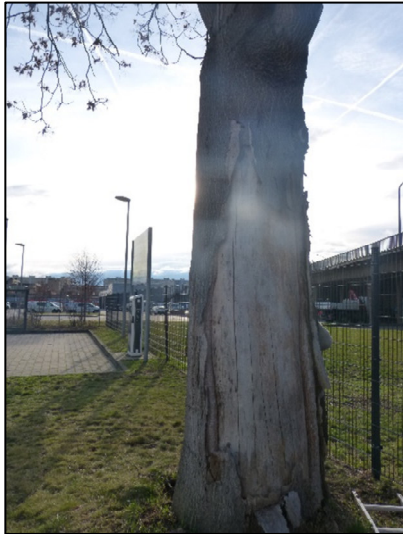
Foto 3: absteigende Rinde am Baum Nr. 128

An einem Götterbaum (Baum-Nr. 128) wurden großflächig abstehende Rinde sowie ein tiefer Stammriss festgestellt (vgl. Fotos 3 & 4). Im Inneren befindet sich zudem eine große Menge an Mulm. Für Fledermäuse eignet sich die abstehende Rinde sowie die Höhlung als Sommer- oder Zwischenquartier. Xylobionte Käfer finden im Inneren optimale Lebensbedingungen.

Im Rahmen der Kontrolle wurden an keinem der zur Fällung vorgesehenen Gehölze Hinweise auf eine aktuelle Besiedlung durch geschützte Arten vom Boden bzw. der Leiter aus vorgefunden. Da Fledermäuse ihre Quartiere häufig wechseln und eine zukünftige Besiedlung nicht ausgeschlossen werden kann, sollten bei 7 der kontrollierten Bäume aus gutachterlicher Sicht eine Fällbegleitung durch einen Fachgutachter erforderlich (vgl. Tabelle 1). Unabhängig davon sollte auf eine Fällung innerhalb der Reproduktionszeit verzichtet werden. Dieser Zeitraum erstreckt sich für den überwiegenden Teil der heimischen Vogel- und Fledermausarten zwischen März und August eines Jahres. Ist dies nicht möglich, müssen alle Gehölze vor der Fällung noch einmal auf aktuellen Besatz geprüft werden, da viele Vogelarten darunter bspw. Freibrüter wie Amseln etc. jedes Jahr ein neues Nest anlegen.
