<b>Projekt:</b>	Artenschutzkontrolle zum Vorhaben Stadtbahn 2020
<b>Auftraggeber (AG):</b>	Landschaftsarchitektur-Büro-Grohmann
<b>Art der Untersuchung:</b>	Gebäude- und Gehölzkontrolle

Die Landeshauptstadt Dresden plant die Neubaustrecke Nossener Brücke - Nürnberger Straße. Im Zuge der vorbereitenden Arbeiten sind Fällungen einzelner Gehölze sowie Arbeiten an der Nossener Brücke erforderlich. Gebäude sowie Gehölze können geschützten Tierarten als Fortpflanzungs- und/oder Ruhestätten dienen. Aus diesem Grund müssen im Vorfeld der Baufeldfreimachung die Belange des Artenschutzes geprüft werden. Die Ergebnisse der Gebäude- und Gehölzkontrolle sind im vorliegenden Protokoll dargestellt.

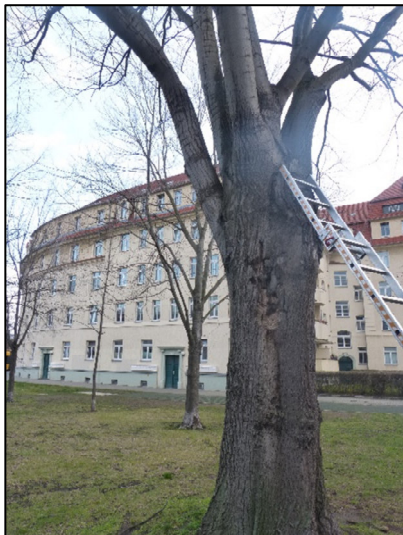
Foto 1: Baum-Nr. 14

Am Baum Nr. 14, einer Linde wurden Einfaltungen an alten Astabbrüchen vorgefunden, sowie morsche Stammpartien (vgl. Foto 1 & 2). Diese bieten xylobionten Käferarten oder deren Entwicklungsstadien, wie den Larven des Eremiten, optimale Lebensbedingungen. Da durch die Einfaltungen eine kleine Höhle entstanden ist, kann der Baum auch Fledermäusen als Sommer- oder Zwischenquartier dienen.

Im Rahmen der Kontrolle wurden an keinem der zur Fällung vorgesehenen Gehölze Hinweise auf eine aktuelle Besiedlung durch geschützte Arten vom Boden bzw. der Leiter aus vorgefunden. Da Fledermäuse ihre Quartiere häufig wechseln und eine zukünftige Besiedlung nicht ausgeschlossen werden kann, sollten bei 7 der kontrollierten Bäume aus gutachterlicher Sicht eine Fällbegleitung durch einen Fachgutachter erforderlich (vgl. Tabelle 1). Unabhängig davon sollte auf eine Fällung innerhalb der Reproduktionszeit verzichtet werden. Dieser Zeitraum erstreckt sich für den überwiegenden Teil der heimischen Vogel- und Fledermausarten zwischen März und August eines Jahres. Ist dies nicht möglich, müssen alle Gehölze vor der Fällung noch einmal auf aktuellen Besatz geprüft werden, da viele Vogelarten darunter bspw. Freibrüter wie Amseln etc. jedes Jahr ein neues Nest anlegen.

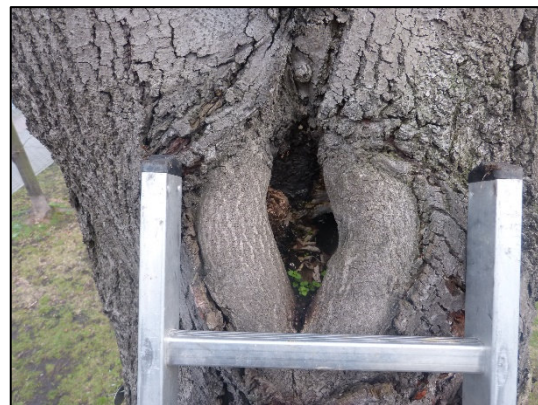
Foto 2: Astefaulung am Baum Nr. 14

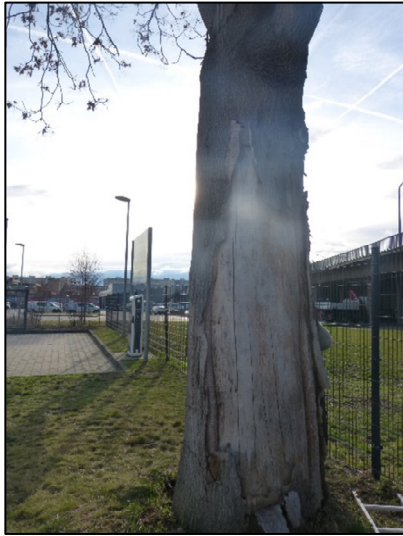
An einem Götterbaum (Baum-Nr. 128) wurden großflächig abstehende Rinde sowie ein tiefer Stammriss festgestellt (vgl. Fotos 3 & 4). Im Inneren befindet sich zudem eine große Menge an Mulm. Für Fledermäuse eignet sich die abstehende Rinde sowie die Höhlung als Sommer- oder Zwischenquartier. Xylobionte Käfer finden im Inneren optimale Lebensbedingungen.

Foto 3: absteigende Rinde am Baum Nr. 128

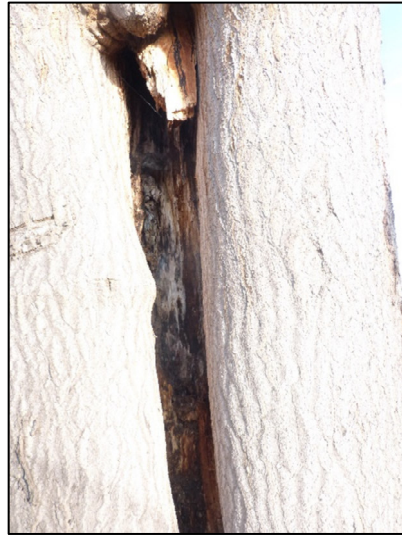
Foto 4: tiefer Stammriss mit Höhlung am Baum Nr. 128

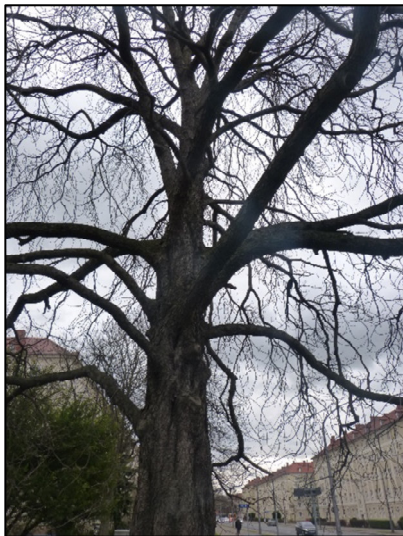
Foto 5: Baum Nr 442

Die Ausfaltungen am Astloch der Kastanie (Baum-Nr. 442) bilden potentielle Eintrittsstellen für xylobionte Käfer (vgl. Foto 5 & 6).

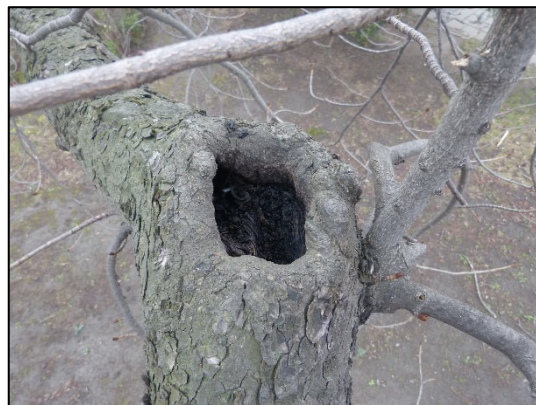
Foto 6: Asteinfaltung am Baum Nr. 442
