# Verkehrszug Waldschlößchenbrücke

Fachgutachten zur Prüfung der  
artenschutzrechtlichen Belange nach § 44 BNatSchG

Ergänzende Stellungnahme zu Neufunden der Zauneidechse  
im Jahr 2020

Kieler Institut für Landschaftsökologie  
Dr. Ulrich Mierwald  
Rendsburger Landstraße 355 – 24111 Kiel

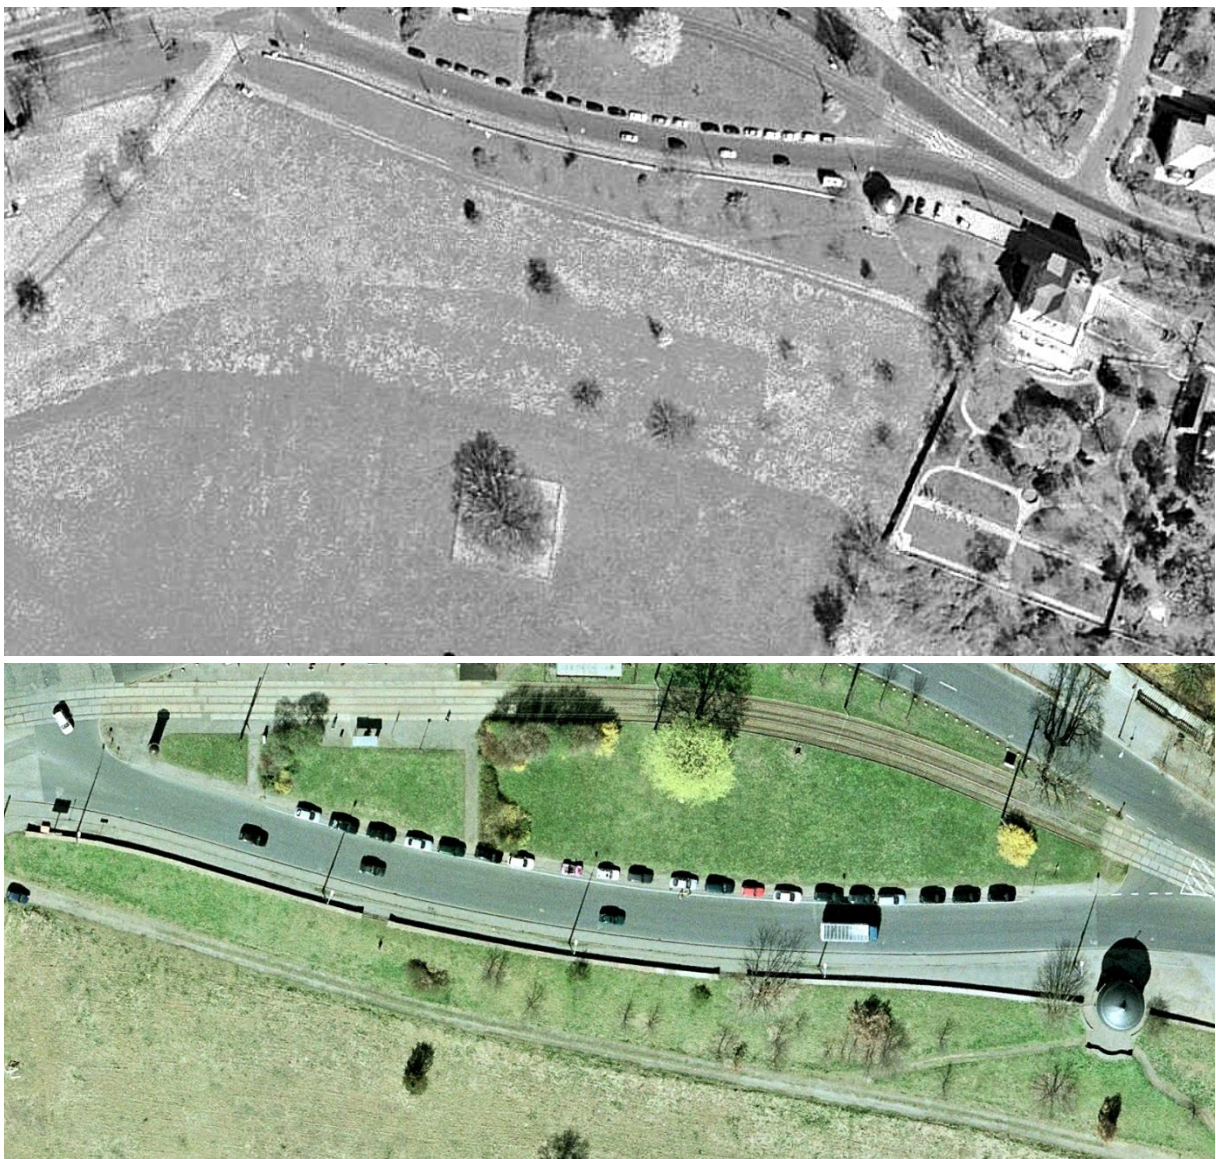
Abb. 4: Zustand des Hanggartens im Vorfrühling 2003

Vor Beginn der Bauphase (Zeitraum 2003-2007) lagen keine Hinweise auf ein Vorkommen der Art im Umfeld des Vorhabens vor. Die Elbwiesen und der südexponierte Hanggarten wurden regelmäßig gemäht und stellten sich als offene Grünflächen mit wenigen, einzeln stehenden Obstbäumen dar (Abb. 4, Abb. 5).

Die gleichmäßige Grünfärbung in der oberen Böschung weist auf eine intensivere Grünflächenpflege analog zur Verkehrsinsel der Bautzner Straße hin (vgl. Abb. 4 unten).

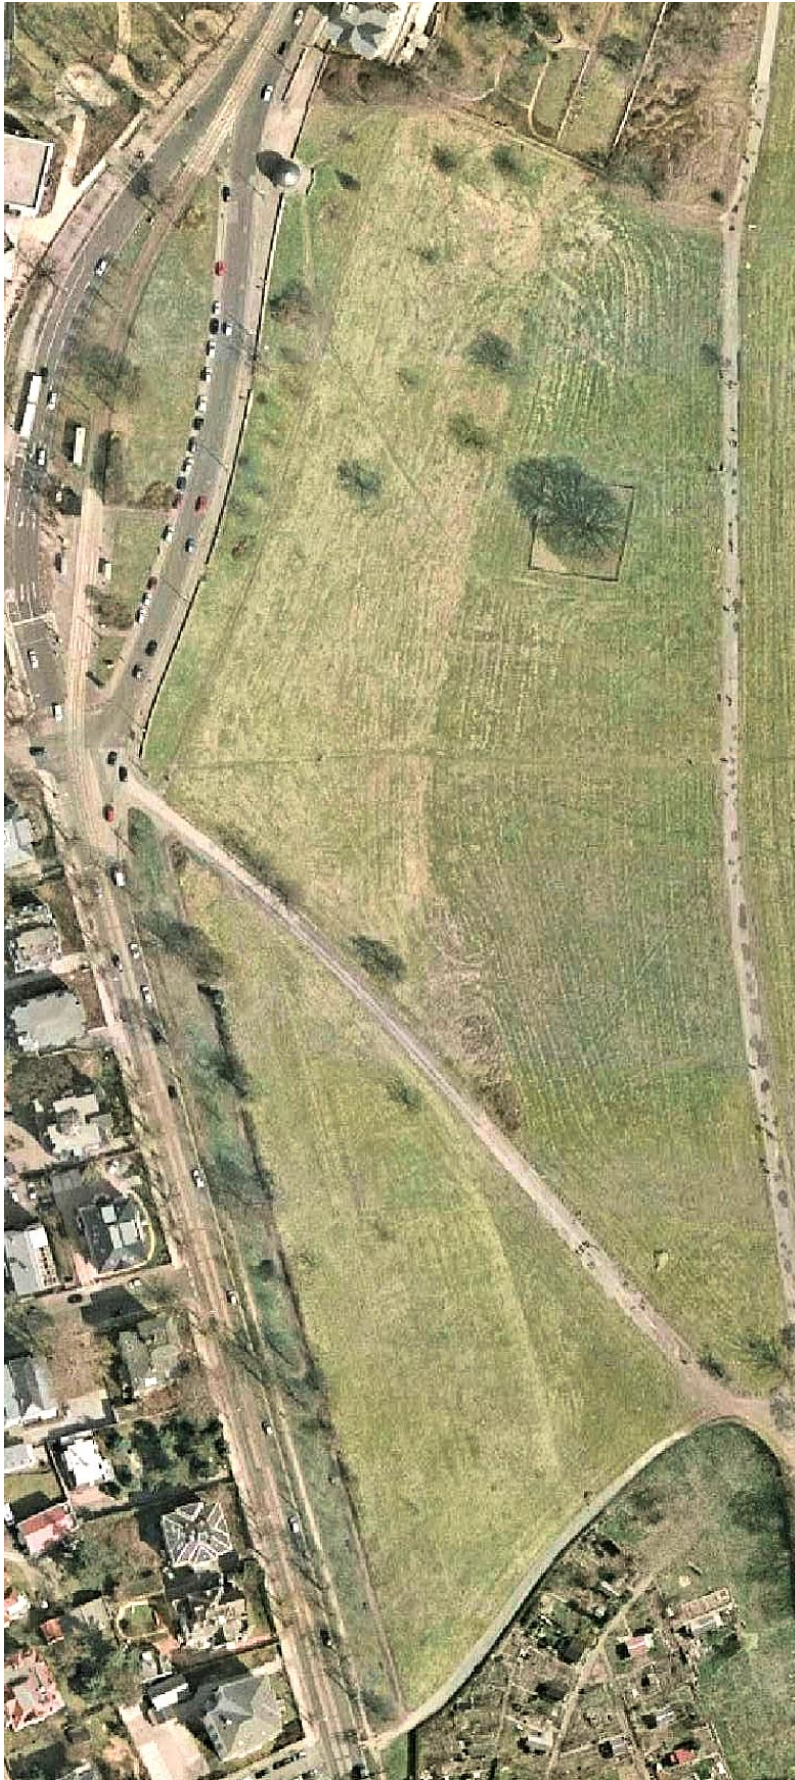
Abb. 5: Zustand des Hanggartens im Winter 2006-2007

Mahdspuren sind auf der gesamten Fläche zu erkennen. Der Übergang zwischen Hang (hellerer Streifen oberhalb der Sängereiche) und Elbweiden am Hangfuß ist an dem stärkeren Grün der nährstoffreichen Auenwiesen zu erkennen.

Gegenüber dem Zustand vor dem Bau der Waldschlößchenbrücke (vgl. Abb. 5, S. 7) haben sich die Wechselmöglichkeiten zwischen den Gartengrundstücken beiderseits der Waldschlößchenbrücke nicht signifikant verschlechtert. Die Fledermausleitstrukturen verbessern die lokale Konnektivität auch für Zauneidechsen. Eine erheblich störende Unterbrechung der Durchgängigkeit, die langfristig zum Aussterben einer kleinen Population westlich der Brücke und dort zum Verwaisen von Fortpflanzungs- und Ruhestätten führen könnte, geht von der Waldschlößchenbrücke nicht aus. Die Konnektivität zwischen und innerhalb von Vorkommenszentren der Zauneidechse in Dresden ist nicht betroffen (Abb. 3, S. 5).

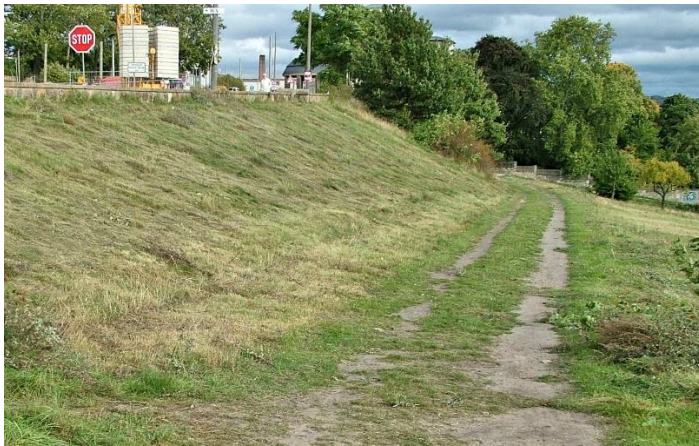
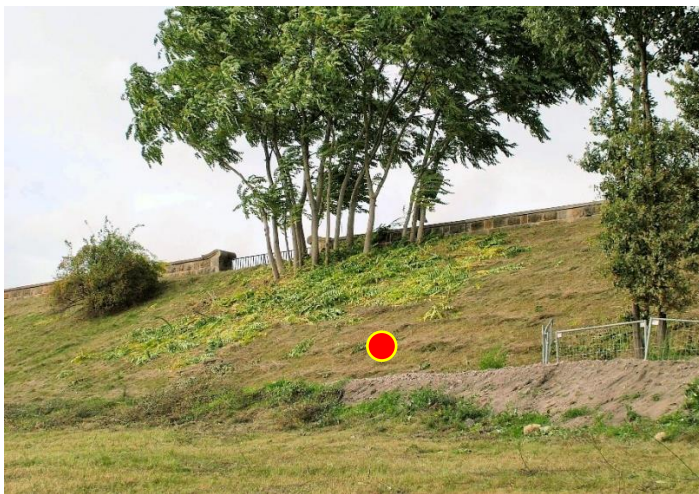
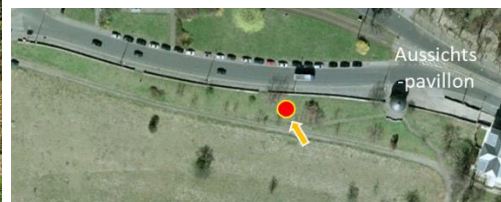
Abb. 6: Zustand der Böschung während der Bauzeit (Sommer 2008)

Mahd der oberen Böschung im Sommer 2008

Mahd zur Beseitigung von aufkommen-  
den Gehölzen (hier invasive Art *Ailanthus  
altissima*, Götterbaum) im Sommer 2008

● 2020er Fundpunkt der Zauneidechse

Der Fundort liegt östlich der Waldschlößchenbrücke (Abb. 1, S. 3). Die Verhältnisse vor der Nutzung der späteren Baustelleneinrichtungsflächen (Abb. 7, S. 10) lassen sich anhand von Fotos rekonstruieren, die im Rahmen der ökologischen Bauüberwachung aufgenommen wurden (PlanT 2008). Die Bilder in Abb. 6 dokumentieren den Zustand der oberen Böschung direkt unterhalb der Stützmauer der Bautzner Straße. Der aufgenommene Bereich lag außerhalb der Baustelle, die Dokumentation der oberen Böschung fand interessehalber statt. Zufälligerweise wurde der Standort des späteren Zauneidechsenfundpunktes dabei abgebildet. Die durchgeführte Mahd entsprach der üblichen Pflege des Standortes. Dabei wurden u.a. Wurzelschößlinge des invasiven Götterbaums zurückgeschnitten (Abb. 6).

- Der Hanggarten einschließlich des oberen Böschungsabschnittes wurde vor dem Baubeginn der Waldschlößchenbrücke regelmäßig gemäht. Die Regelmäßigkeit der Mahd ist daran zu erkennen, dass eine geschlossene Grasnarbe fast ohne Pflanzen mit horstigem Wuchs ausgebildet ist. Eine solche Ausprägung entsteht durch die selektive Förderung von rasig wachsenden Gräsern und benötigt mehrere Jahre, um diesen Zustand zu erreichen. Die im Jahr 2008 dokumentierte Pflege steht somit nicht im Zusammenhang mit der Nutzung von angrenzenden Flächen als Baustelleneinrichtungsflächen, sondern entspricht der Grünflächenpflege in den Jahren zuvor. Das von der Zauneidechse benötigte Mosaik aus Mikrohabitaten war in der weitgehend einheitlichen Grasnarbe nicht ausgebildet.

- Auf der Fläche kamen einzelne Gehölze vor, was für das Vorkommen der Zauneidechse zwar günstig ist, die meisten vorhandenen Bäume wurden jedoch auf Hochstammwuchs getrimmt. Darunter befanden sich nur wenige Gebüsche, die Zuflucht vor Fressfeinden bieten. Zur Vermeidung einer Ausbreitung des invasiven Götterbaums wurden auch die Baumscheiben gemäht. Die Gehölze sind zwischenzeitlich weitergewachsen. Insgesamt war die obere Böschung vor 15 Jahren deutlich offener, als sie es heute ist (vgl. Abb. 1, S. 3).

- Anders als heute stellte sich die obere Böschung unterhalb der Bautzner Straße als "normale" städtische Grünfläche dar. Verfilzte Bereiche mit einer dichten Streuauflage fehlten ganz. Aufgrund der fehlenden Habitatvielfalt war sie – trotz prinzipiell günstiger Südexposition – für die Zauneidechse ungeeignet.

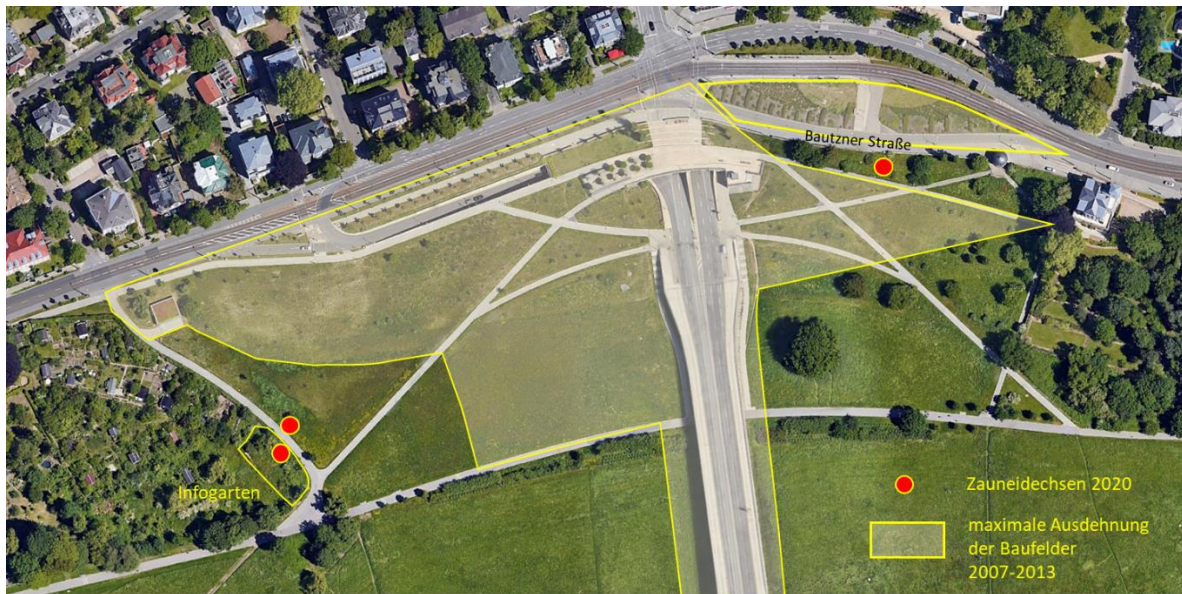
Abb. 7: Maximale Ausdehnung der Baustellenflächen und 2020er Vorkommen der Zauneidechse (Quellen: Baufelder: Luftbildauswertung KfL, Zauneidechse: T. Kästner über Umweltamt Dresden)

Obwohl der aktuelle Fundort außerhalb der Baufelder lag (Abb. 7) und theoretisch während der gesamten Bauzeit hätte weiter besiedelt werden können, spricht die damals fehlende Eignung des Standorts gegen die Hypothese einer bis 2020 übersehenen Population. Die Baumaßnahmen fanden unter der fokussierten Aufmerksamkeit der Öffentlichkeit statt. Dennoch wurden keine Beobachtungen von Zauneidechsen (z.B. zum Erwirken eines Baustopps) gemeldet. Im Vergleich zu anderen Arten sind auch während des jahrelangen Rechtsstreites keine Hinweise auf Zauneidechsen eingegangen. Es ist daher plausibel, dass die aktuellen Vorkommen der Zauneidechsen in der Böschung der Bautzner Straße auf eine spätere Besiedlung zurückzuführen sind (vgl. Kap. 5, S. 11ff).

Der 2020er Fundort westlich der Waldschlößchenbrücke befindet sich am Rand von aufgegebenen Kleingärten (Abb. 7). Dort wurden Zauneidechsen sowohl auf dem Gartengelände wie auch unmittelbar östlich im Hanggarten. Beide Fundorte liegen im üblichen Aktionsradius von etablierten Adulten und werden als ein Vorkommen zusammengefasst. Der Fundort liegt in größerer Entfernung zu den Baufeldern und wurde im Zuge der ökologischen Bauüberwachung nicht dokumentiert.

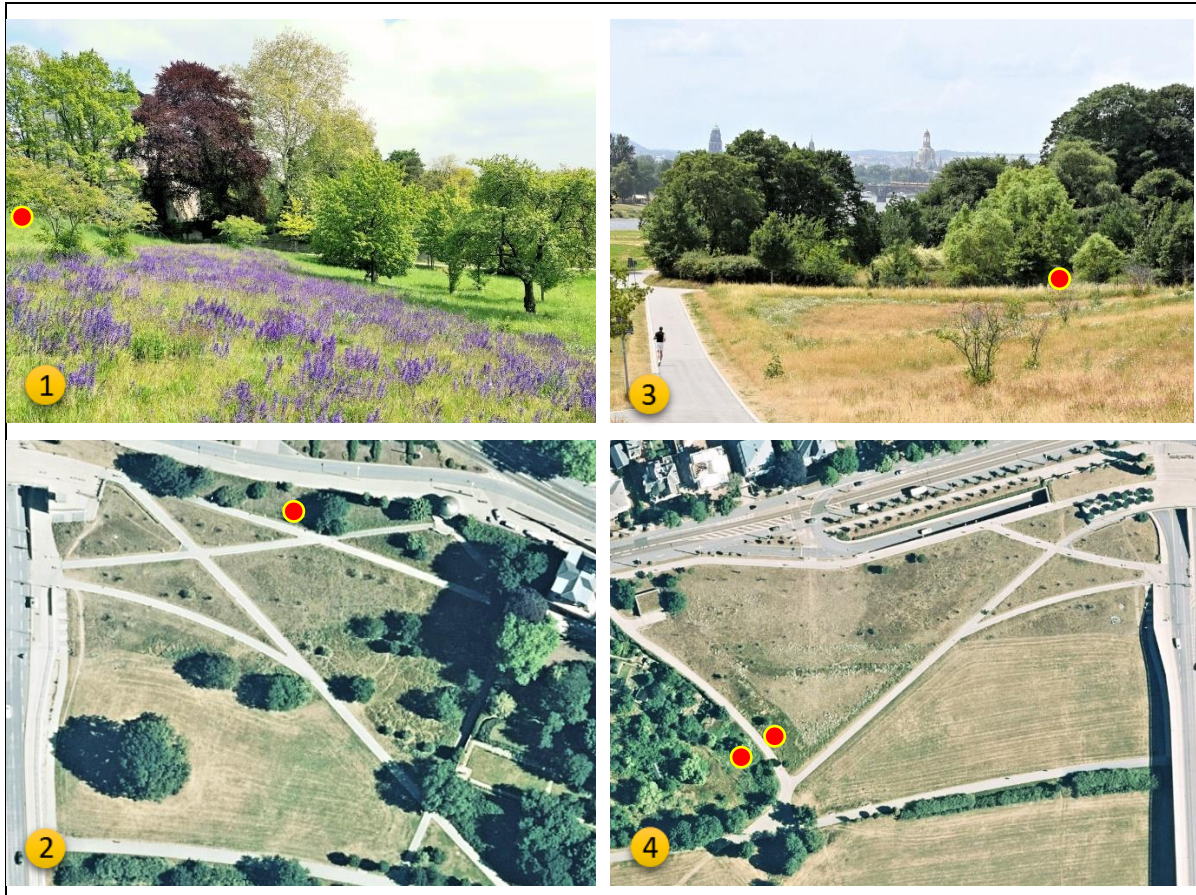
Abb. 8: Aktueller Zustand des Hanggartens

1: Blühaspekt mit Wiesen-Salbei im Mai 2019 östlich der Waldschlößchenbrücke (Foto © R. Gutzeit, Mai 2019 auf "Insekten-Sachsen.de": <https://www.insekten-sachsen.de/Pages/TaxonomyBrowser.aspx?Id=441087>)

3: Zauneidechsenfundort am Infogarten (Foto KIfL 21 Juni 2018)

2: Flächen östlich der Waldschlößchenbrücke; 4: Flächen westlich der Waldschlößchenbrücke  
Orthofoto Juli 2020

● 2020er Vorkommen der Zauneidechse (T. Kästner über Umweltamt Dresden)

Mit Ausnahme einzelner Flächen, die an die benachbarten Villen- bzw. Kleingartengrundstücke angrenzen, fehlen auf dem thermisch begünstigten Südhang kleinteilige Strukturen, die Zauneidechsen als Versteck und Schutz vor Überhitzung benötigen. Diesbezüglich hat sich die Eignung des Hanggartens gegenüber dem Zustand vor dem Bau der Brücke nicht entscheidend geändert. Die Neuanlage des Hanggartens als magere, blütenreiche und extensiv gemähte Wiese hat hingegen das Nahrungsangebot für Zauneidechsen gefördert. Die Neuan siedlung von Zauneidechsen steht im Zusammenhang mit dieser Entwicklung.

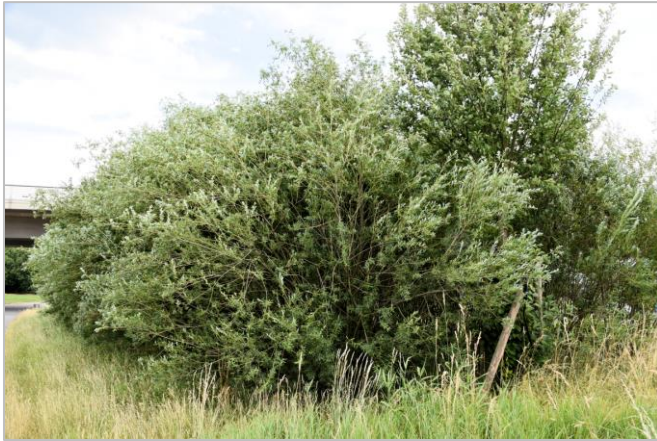
Abb. 10: Fledermausleitstrukturen an der Waldschlößchenbrücke  
(Quelle: KIfL, Juni 2018)

Die Hecken, die primär als Leitstrukturen für Fledermäuse konzipiert wurden, zeichnen sich durch Begleitsäume aus hohem, selten gemähtem Gras aus. Diese Säume mit Ruderalvegetation bieten wandernden Zauneidechsen sehr gute Versteckmöglichkeiten. Südlich der Hecken schließen sich sonnenexponierte Wiesenflächen an. Links im Hintergrund ist die Waldschlößchenbrücke zu erkennen (Blickrichtung nach Westen).

weiterhin gegeben (Abb. 9). Die Fledermaushecken bieten auch Zauneidechsen eine strukturell geeignete Verbindung zwischen den Villengärten beiderseits der Brücke (Abb. 10). Die 25 m lange Strecke unter der Brücke ist gepflastert und für Zauneidechsen unattraktiv. Unterbrechungen dieser Größenordnung kommen in Verbundstrukturen nicht nur in städtischen Räumen vor und werden bei Ausbreitungswanderungen von Zauneidechsen überwunden.
