Photodokumentation Bohrkerne GWM1/ 22 und GWM2/ 22

Projekt.:	DK0-Boden- und Bau- schuttdeponie Lösau	Auftrag:	Hydrogeologisches Standortgutachten	Anlage 5.1.1	
Auftraggeber:	recycling plus GmbH Niederlassung Weißenfels	Projekt- nummer:	2021-12-001	Datum:	08.08.2022

Photodokumentation Bohrkerne GWM3/ 22

Fotodokumentation Deponiestandort

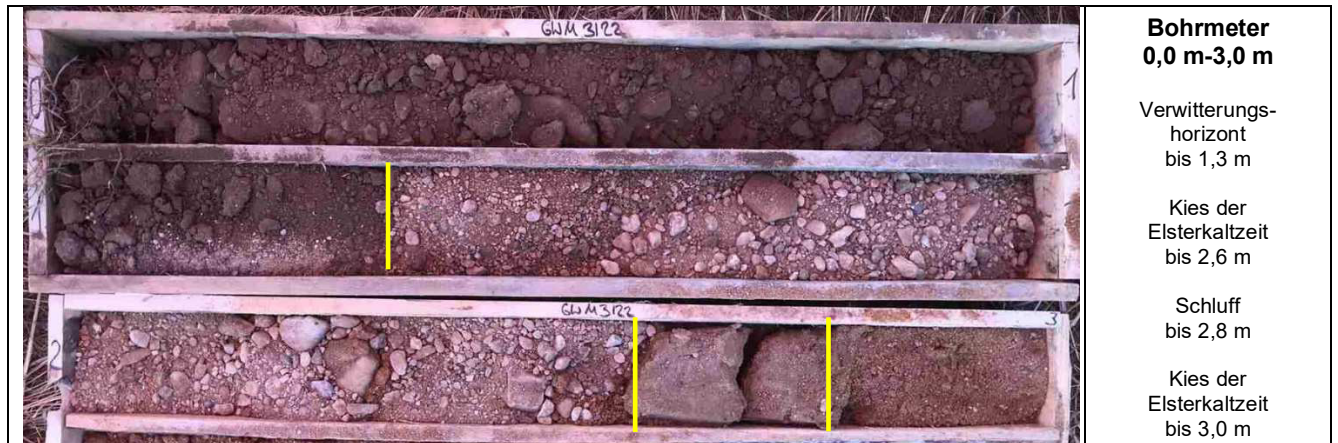
Bohrmeter
0,0 m-3,0 m

Verwitterungs-
horizont
bis 1,3 m

Kies der
Elsterkaltzeit
bis 2,6 m

Schluff
bis 2,8 m

Kies der
Elsterkaltzeit
bis 3,0 m

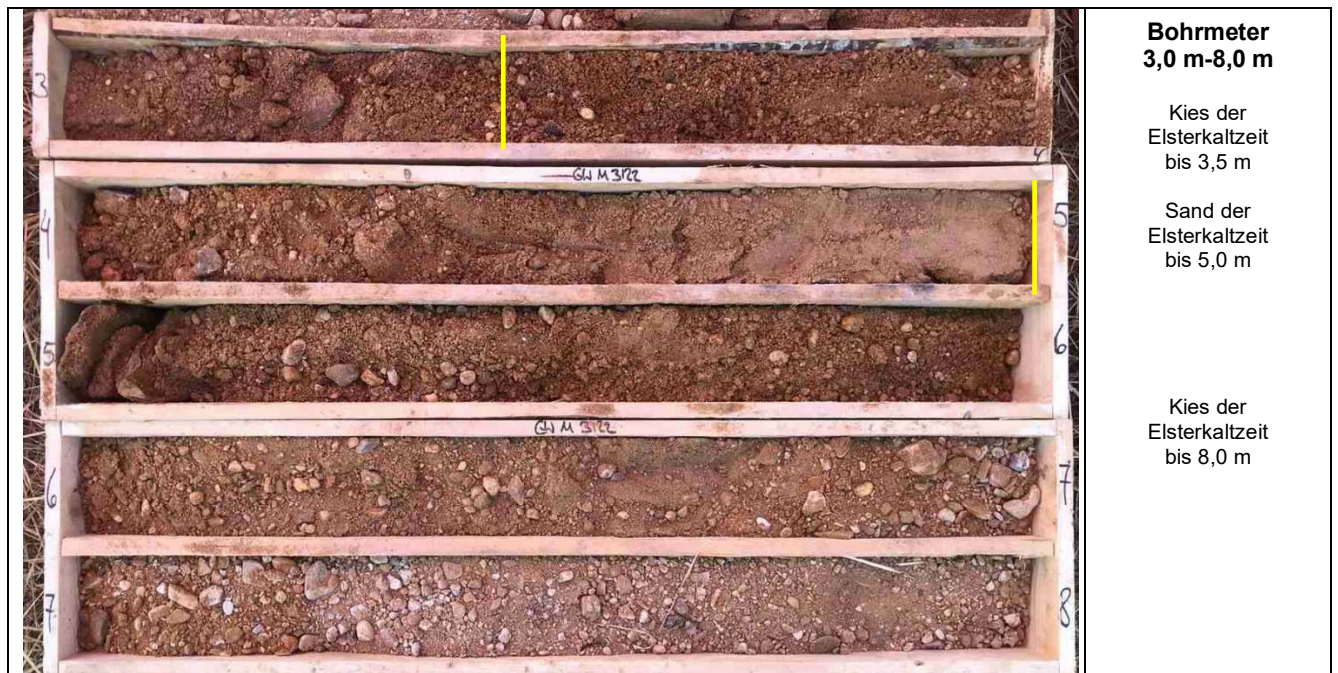
Bohrmeter
3,0 m-8,0 m

Kies der
Elsterkaltzeit
bis 3,5 m

Sand der
Elsterkaltzeit
bis 5,0 m

Kies der
Elsterkaltzeit
bis 8,0 m

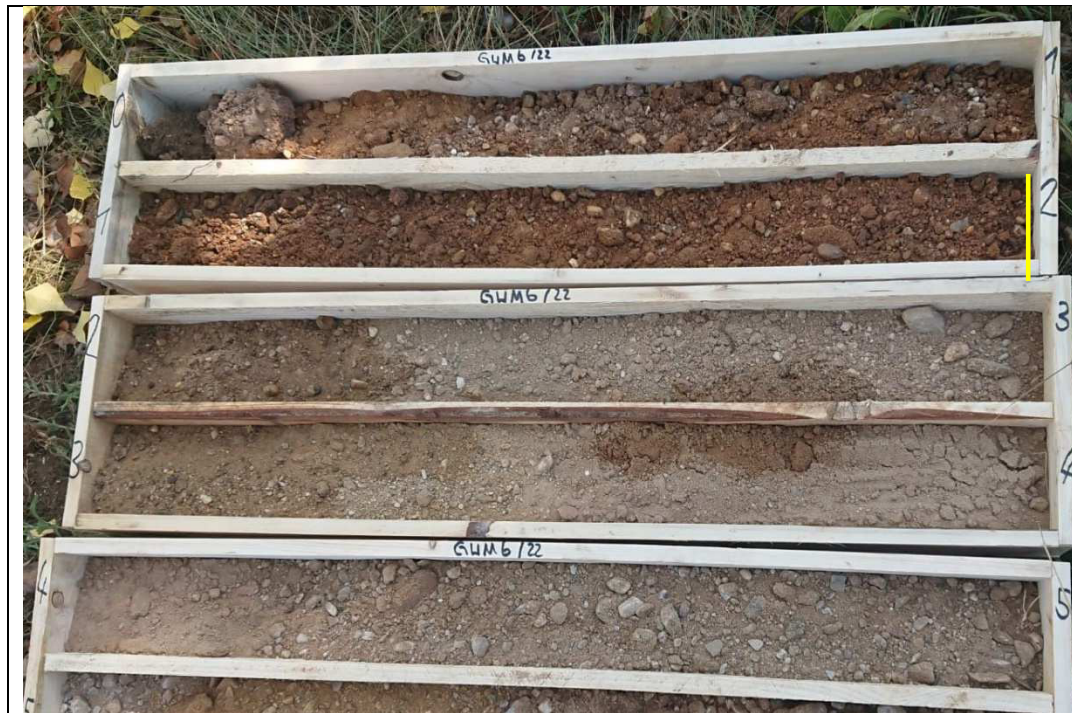
Bohrmeter
0,0 m-5,0 m

Kies der Elster-
Kaltzeit
bis 2,0 m

Sand der Elster-
Kaltzeit
bis 5,0 m

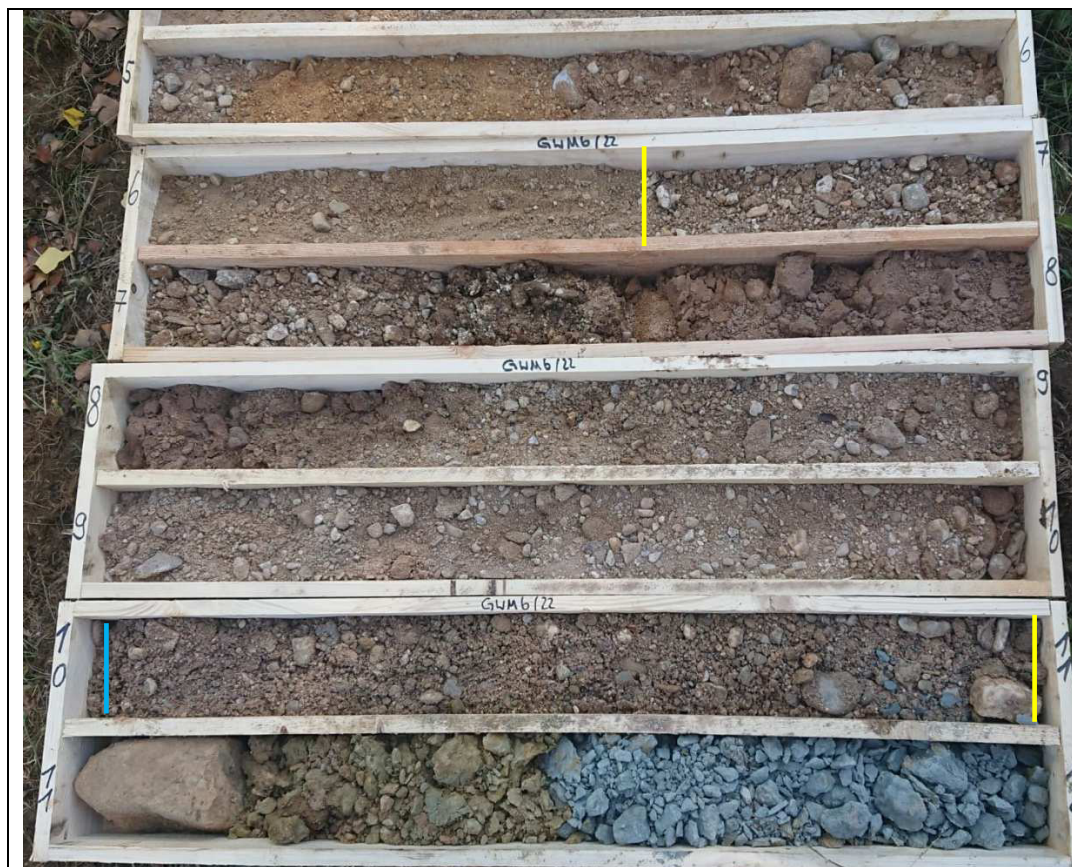
Bohrmeter
5,0 m-12,0 m

Sand der
Elster-Kaltzeit
bis 6,6 m

Kies und Kies-Sand
der Elsterkaltzeit
bis 11,0 m

Wasser in der GWM
(15.08.2022)
bei 10,07 m unter
GOK

Schluffiger Ton (Ver-
witterungsschicht des
Buntsandsteins)
bis 12,4 m

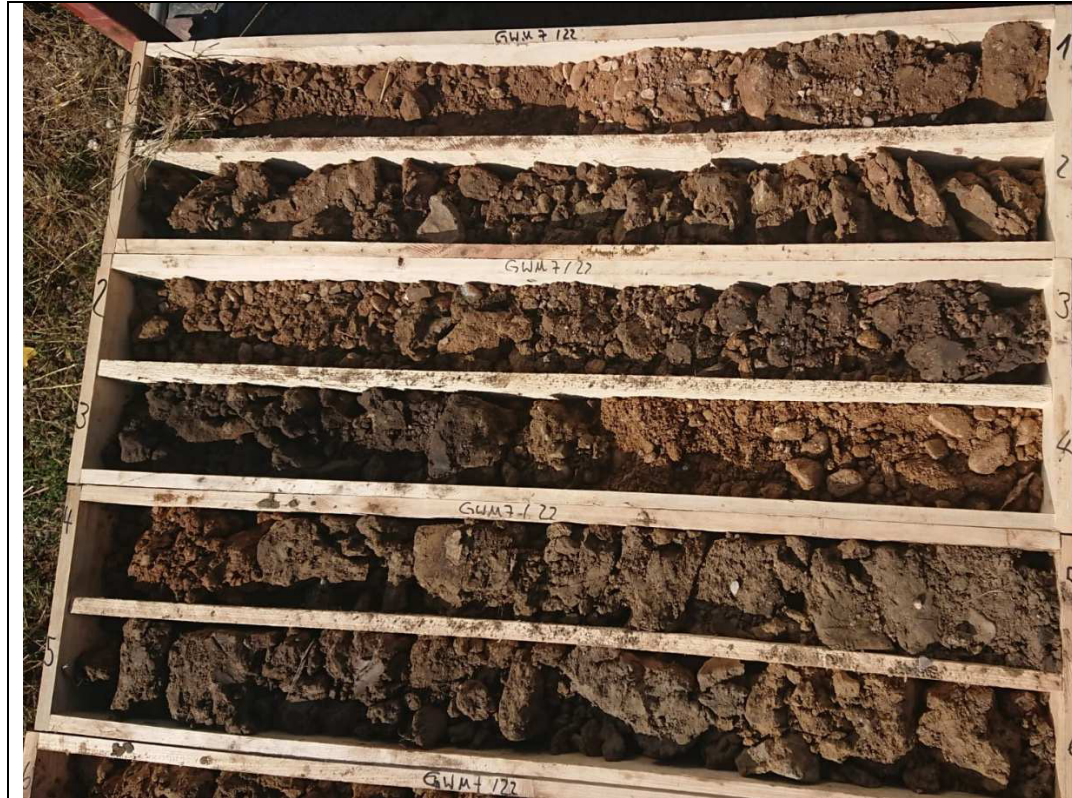
Bohrmeter
0,0 m-6,0 m

Schluffig-sandige
Auffüllung
bis 6,0 m

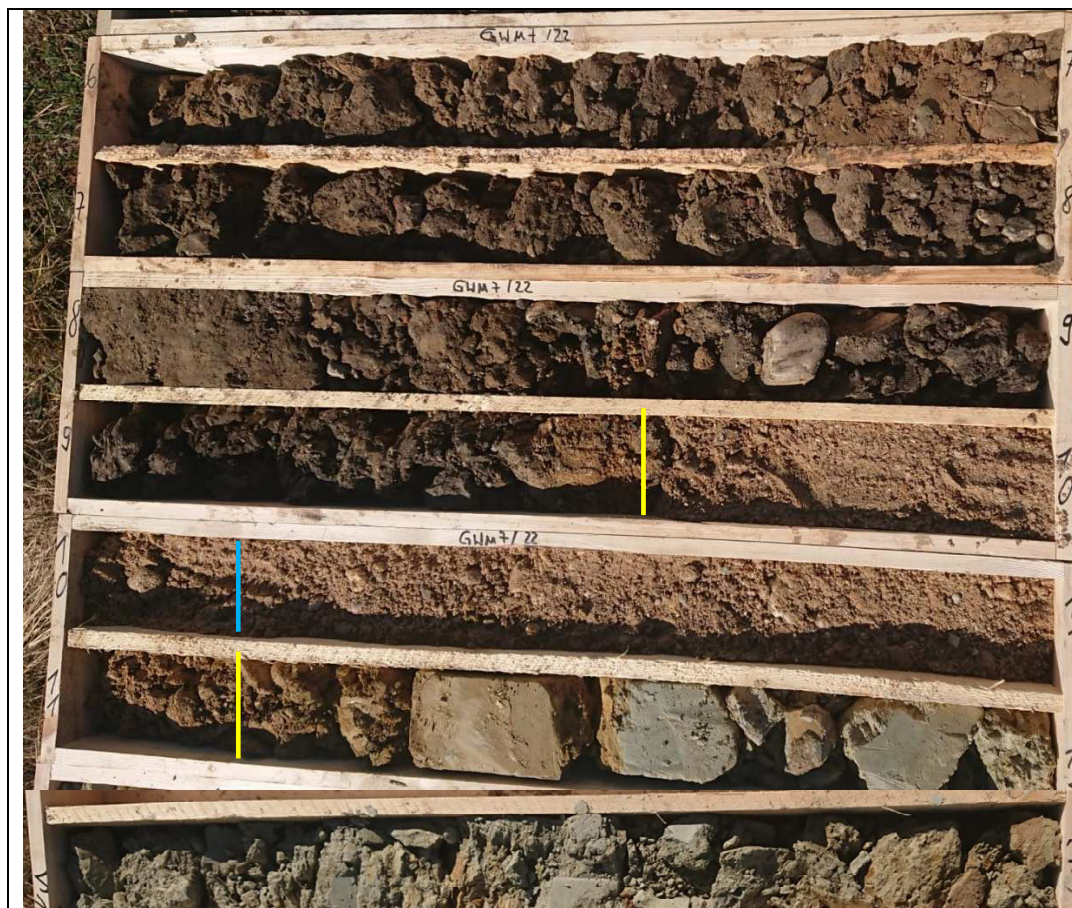
Bohrmeter
6,0 m-13,0 m

Schluffig-sandige
Auffüllung
bis 9,7 m

Wasser in der GWM
(17.08.2022)
bei 10,20 m unter
GOK

Kies und Kies-Sand
der Elsterkaltzeit
bis 11,0 m

Stark schluffiger Ton
(Verwitterungsschicht
des Buntsandsteins)
bis 13,0 m

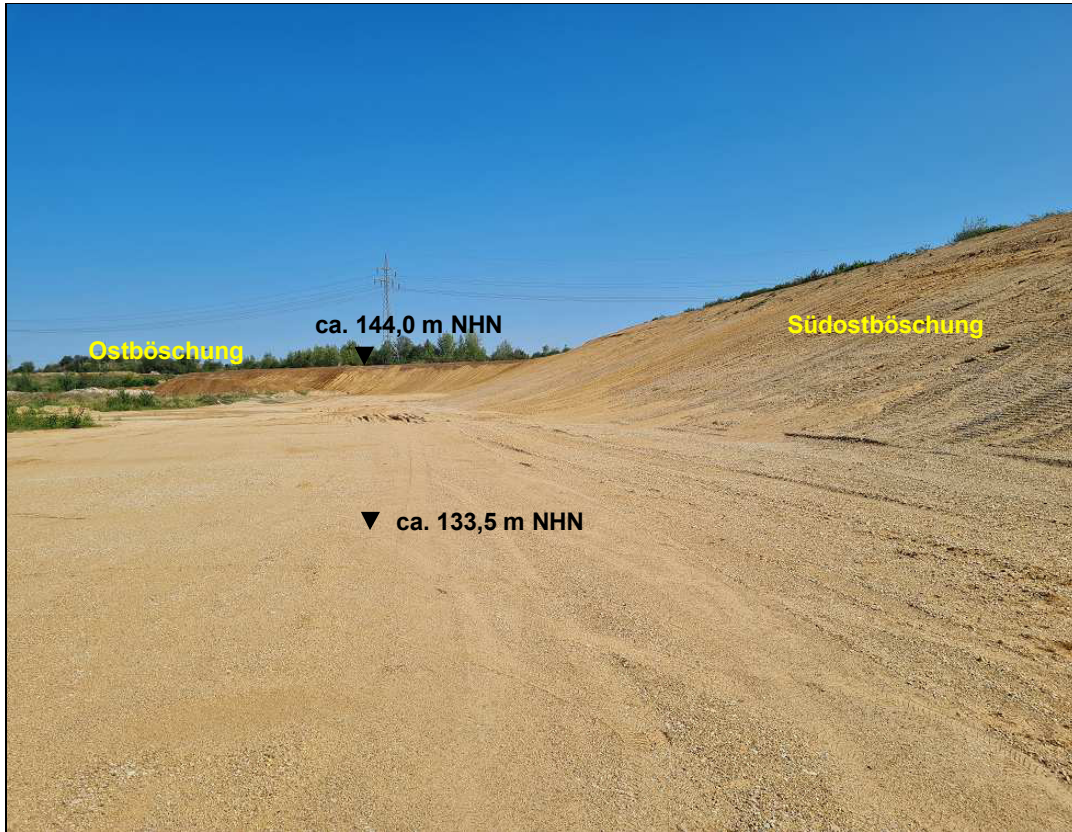
Fotostandort Planum nördlich der profilierten südöstlichen Kiesböschung mit Blick nach Nordosten

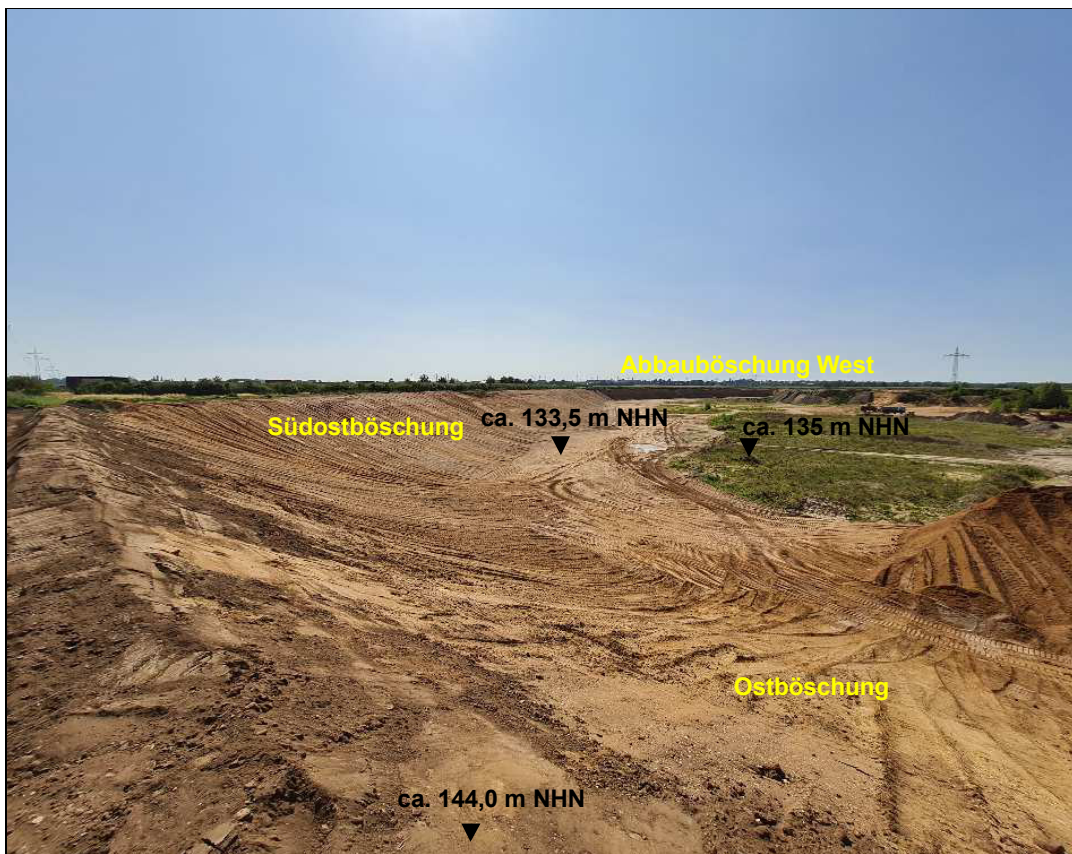
Fotostandort Böschungsoberkante der östlichen profilierten Kiesböschung mit Blick nach Westen in Richtung des noch fertig zu profilierenden Deponieplanums
