Erweiterung des Gips-/ Anhydrit- Tagebaus Rottleberode

Hydrogeologisches Gutachten zum Rahmenbetriebsplan

Auftraggeber: Knauf Deutsche Gipswerke KG
Knaufstraße 1
06536 Südharz

Auftragnehmer: Fugro Consult GmbH
Abteilung Wasser
Bertolt-Brecht-Allee 9
01309 Dresden

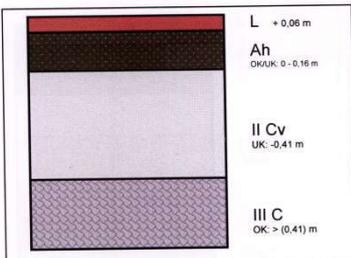
<p> L + 0,06 m Ah OK/UK: 0 - 0,16 m II Cv UK: -0,41 m III C OK: > (0,41) m </p>

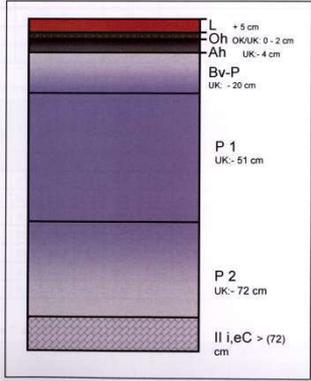
<p> L + 5 cm Oh OK/UK: 0 - 2 cm Ah UK: - 4 cm Bv-P UK: - 20 cm P 1 UK: - 51 cm P 2 UK: - 72 cm II i,eC > (72) cm </p>
Durch Wiederherstellungsmaßnahmen entstandene Bodenformen (Bereich Krebsbachwand)		
Wiederherstellung unter Verwendung von Salzton	Wiederherstellung unter Verwendung von Salzton	Wiederherstellung unter Verwendung von Plattendolomit und Salzton

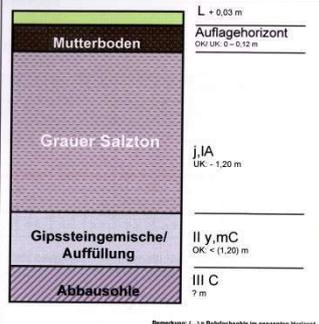
<p> L + 0,03 m Auflagehorizont OK: UK: 0 - 0,12 m Mutterboden Grauer Salzton j,IA UK: - 1,20 m Gipssteingemische/Auffüllung II y,mC OK: < (1,20) m Abbausohle III C 7 m Bemerkung: L, I + Bohrlochbohle im gesamten Horizont </p>

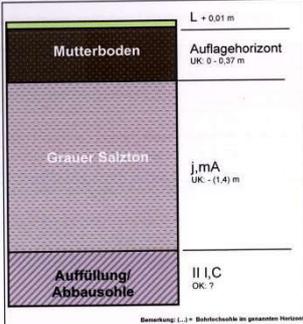
<p> L + 0,01 m Auflagehorizont UK: 0 - 0,37 m Mutterboden Grauer Salzton j,mA UK: - (1,4) m Auffüllung/Abbausohle II I,C OK: ? Bemerkung: L, I + Bohrlochbohle im gesamten Horizont </p>

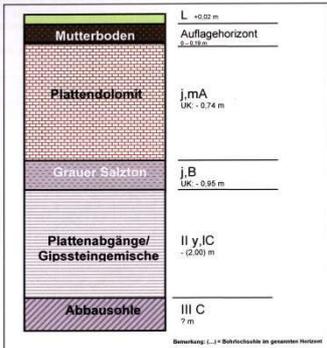
<p> L + 0,02 m Auflagehorizont 0 - 0,02 m Mutterboden Plattendolomit j,mA UK: - 0,74 m Grauer Salzton j,B UK: - 0,95 m Plattenabgänge/Gipssteingemische II y,J,C - (2,00) m Abbausohle III C 7 m Bemerkung: L, I + Bohrlochbohle im gesamten Horizont </p>

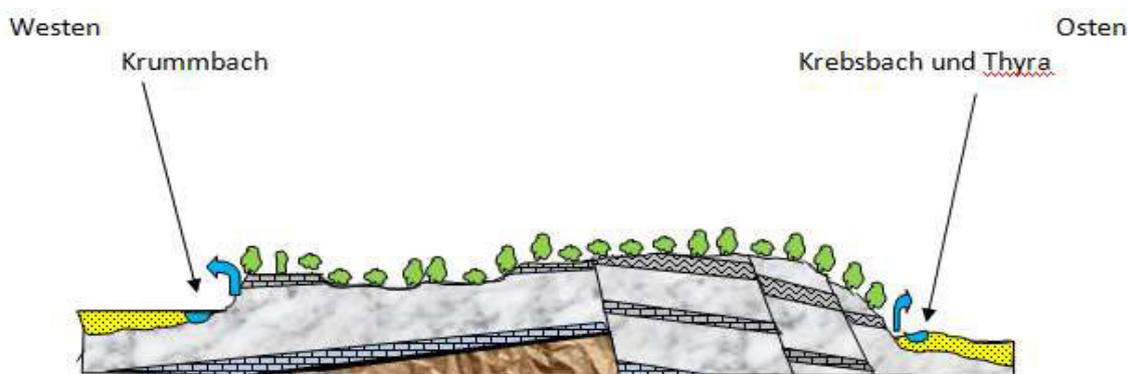
Abbildung 1: Vereinfachtes Schema zur Vorflutersituation am Alten Stolberg (entnommen aus [1])

Durch die horstartige Erhebung des Alten Stolbergs liegen die hydrologisch relevanten Bereiche an dessen Fuß, wie Abbildung 1 zeigt. Westlich des Alten Stolbergs verläuft das Tal des Krummbachs, welcher sein Wasser hauptsächlich aus zahlreich vorhandenen Karstquellen bezieht. Im Norden und Osten liegt der Krebsbach am Hangfuß, der sich kurz vor dem Verlassen der Sulfatgesteinsregion mit der Thyra vereint. Im östlichen Durchbruchstal befinden sich am Steilhang des Alten Stolbergs zahlreiche Quellen, deren Wässer teilweise den Krebsbach speisen. Die Thyra fließt von außerhalb die sulfatgesteinführende Region. Im Süden verläuft zudem die von der Helme durchflossene Goldene Aue.

Die Wasserspiegel der Vorfluter liegen bei etwa 210 m NN und damit etwa 20 – 30 m unter dem Niveau des tiefsten Karstwassers des Alten Stolbergs, eine Beeinflussung des Bergwerksfeldes durch die Vorflut ist somit auszuschließen [1].

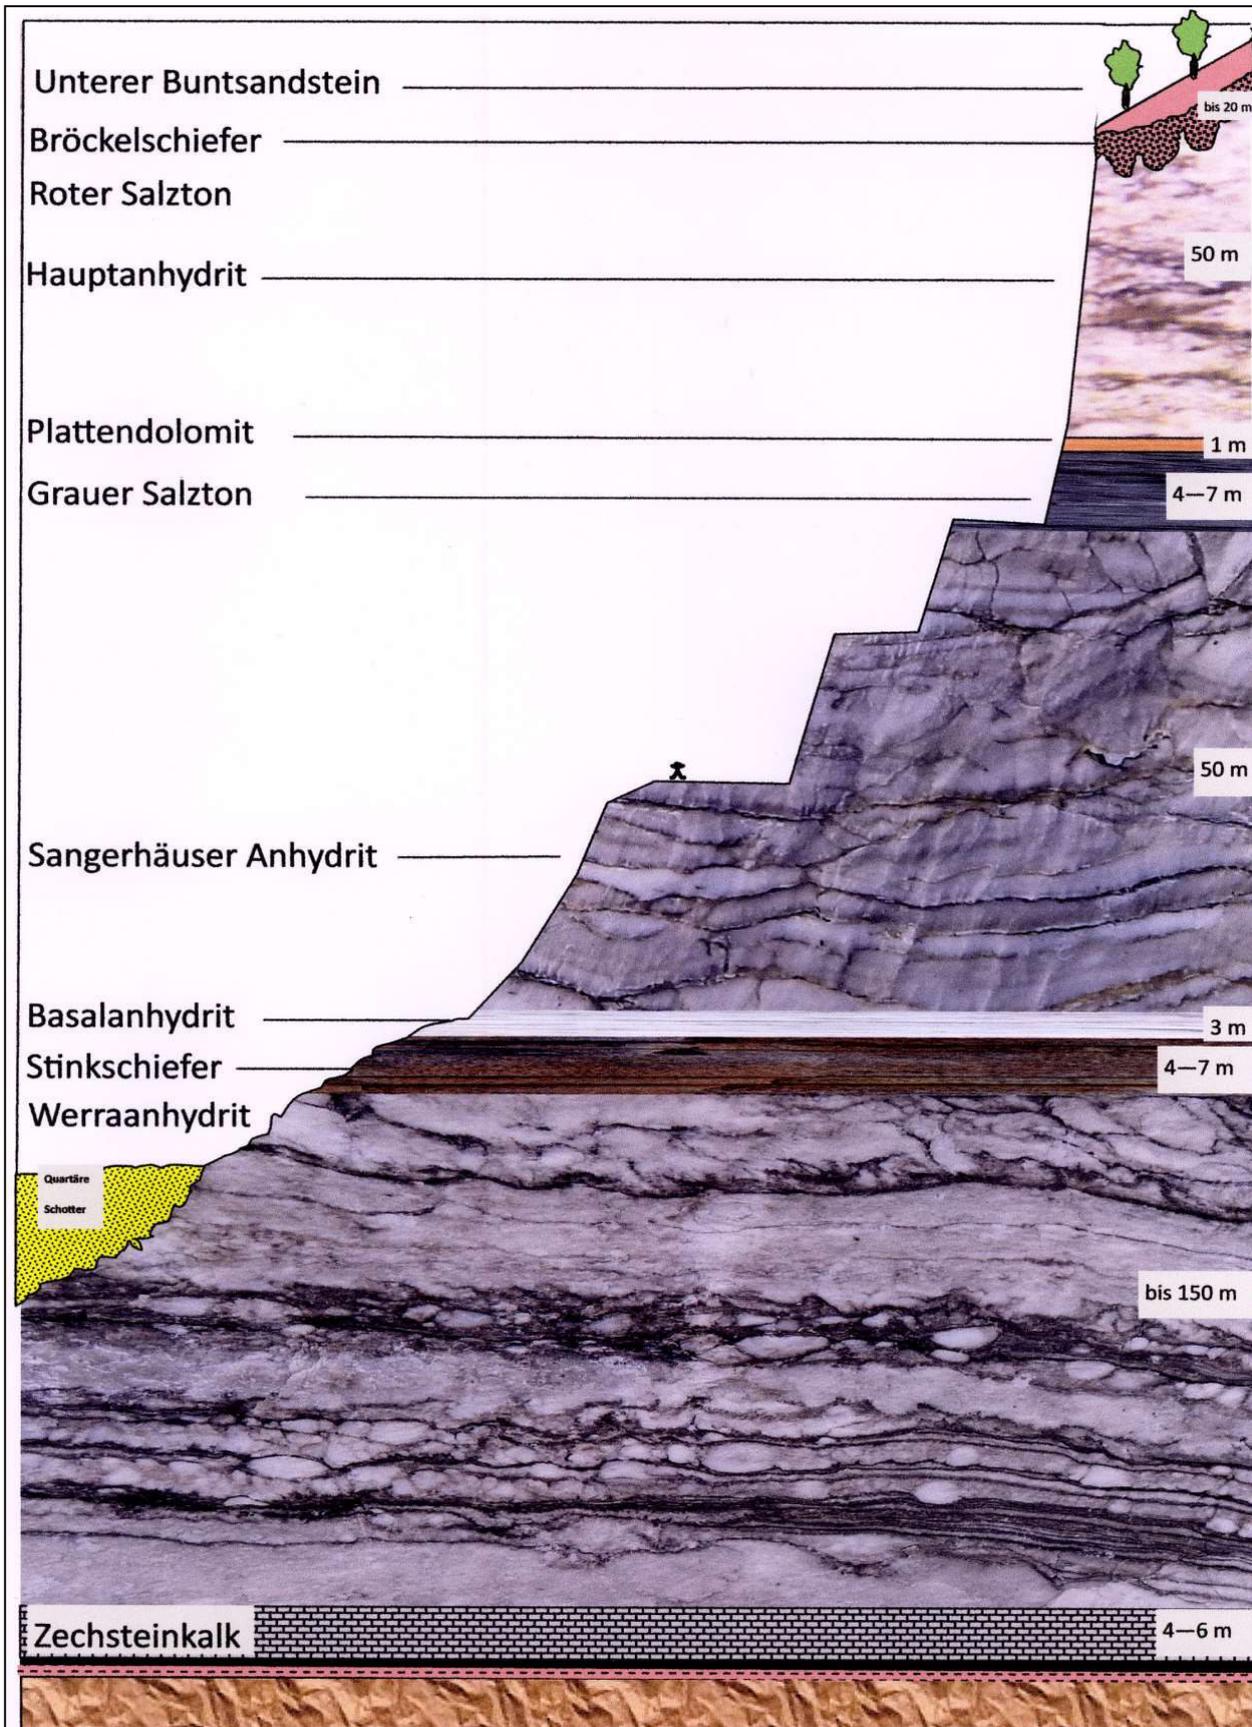
Abbildung 2: Geologische Schichtenfolge des Untergrunds im Betrachtungsraum (entnommen aus [1])

Im Liegenden des Zechsteins stehen Schichten des Karbon (Paläozoikum) an, die in einzelnen Bohrungen erreicht wurden. Die ältesten Schichten kommen im nördlichen Bereich des Betrachtungsgebietes vor und werden dem Unterkarbon zugeordnet. In der Bohrung SB 6/013 wurden ab 108 m oberkarbonische Ablagerungen aufgeschlossen [1].

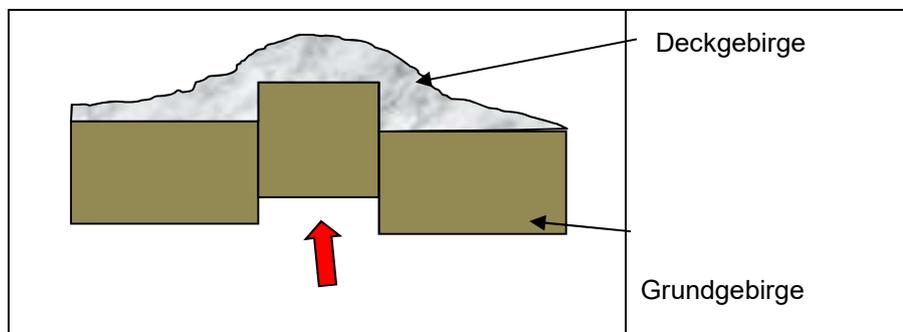
Abbildung 3: Schema zur horstartigen Lage des Alten Stolbergs

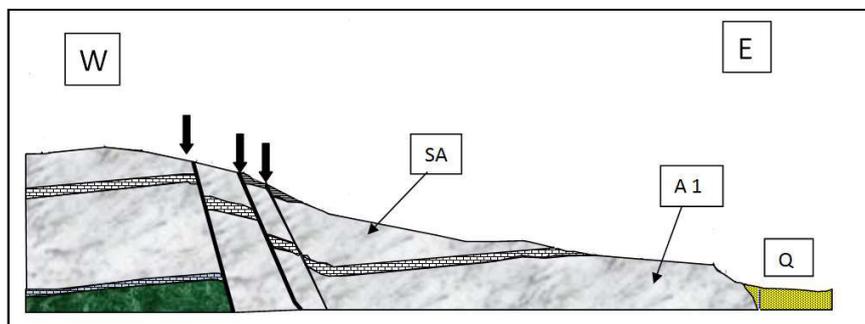
Abbildung 4: Tektonische Bewegung am Osthang des Alten Stolbergs

Durch andauernde tektonische Bewegungen im Untergrund und/oder durch Subrosion ist auch das Deckgebirge schollenartig zerbrochen, wodurch innerhalb der Abbrüche, Klüfte und Störungen unterschiedlich große Kluftkörper entstanden. Die Verschiebungs- und Versatzhöhen der einzelnen Schollen sind dabei eher gering (Zenti- bis Dezimeterbereich), signifikante Beträge treten nur selten auf. Besonders deutlich ist das Ergebnis der tektonischen Aktivität oder der Subrosion am Osthang des Alten Stolbergs zu erkennen, der durch Bewegungen und Auslaugungsprozesse schollenartig abgerutscht ist (Abbildung 4). Sich verändernde Abrissklüfte oder gelegentliche Bergstürze zeugen in diesem Bereich heute noch von der natürlichen Auslaugung des Sulfatgesteins im Untergrund [1].

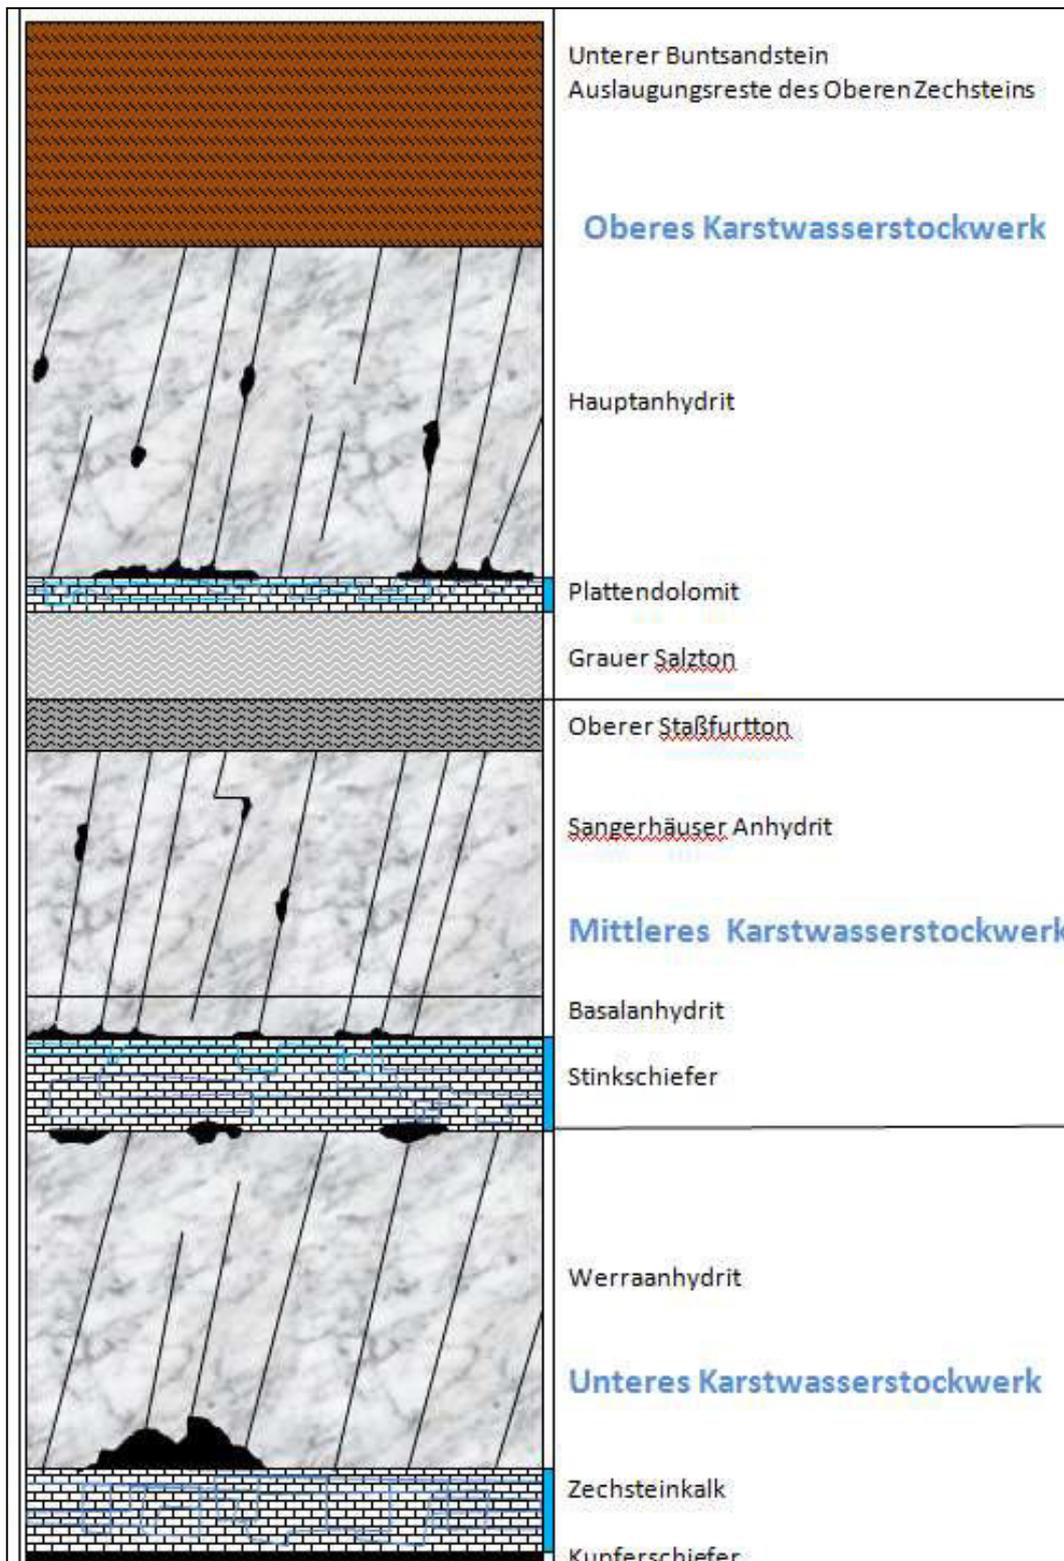
Abbildung 5: Darstellung der Karstwasserstockwerke (entnommen aus [1])

Da die kluftbildenden Auslaugungsvorgänge und somit die Wasserversickerung im Allgemeinen an den tonig-karbonatischen Zwischenschichten enden, werden drei an die mächtigen Sulfatgesteinsspakete gebundene und hydraulisch getrennte Karstwasserstockwerke unterschieden (Abbildung 5).

Im oberen Karstwasserstockwerk versickert Wasser durch den klüftigen Hauptanhydrit bis zum Plattendolomit, in dessen Liegendem die Grundwasserstauer Grauer Salzton und Oberer Staßfurtton eine weitere Wasserbewegung in das Liegende verhindern. Das gestaute Wasser wird im Plattendolomit abgeleitet. Wo dieser ausstreicht, vor allem am Osthang des Alten Stolbergs, entstehen Quellaustritte für das sulfat-

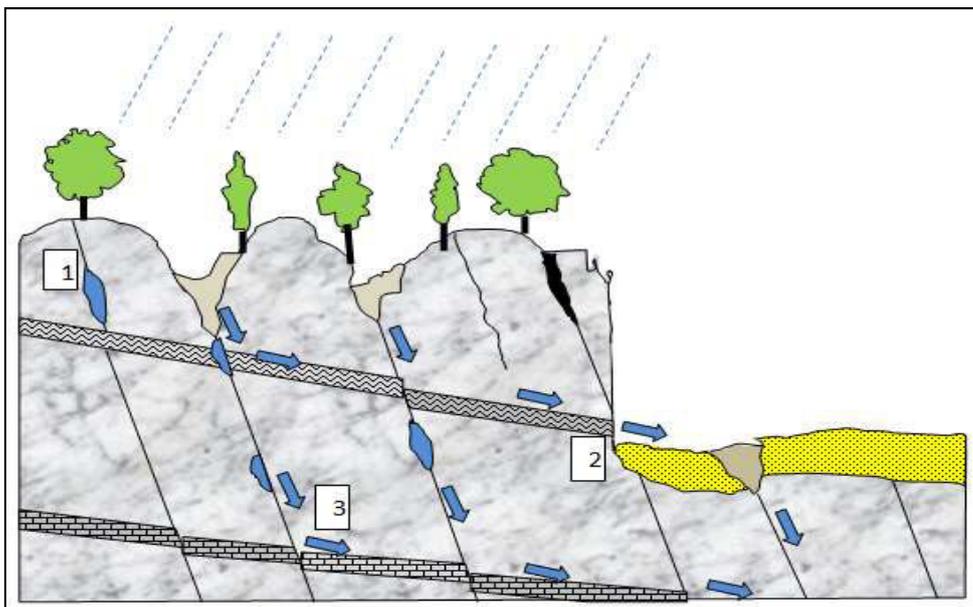
Abbildung 6: Schema zur Wasserbewegung im Bereich Alter Stolberg (modifiziert nach [1])

Da es sich bei den anstehenden Sulfatgesteinen um Kluftwasserleiter mit vielen isolierten Klüften und Kluftbereichen handelt, bildet sich kein geschlossener Wasserspiegel aus sondern einzelne kleine Reservoirs (Abbildung 6, Nr. 1). Wasseranschnitte können in angefahrenen Klüften daher in verschiedenen Höhen geschehen. Erst in den grundwasserleitenden Zwischenschichten an der Basis der einzelnen Karstwasserstockwerke sind jeweils annähernd gleiche Grundwasserstände anzutreffen (vgl. Wasserspiegel Kapitel 6.4). Das Wasser wird mit dem Schichteinfallen nach Süden/ Südwesten an die Gebietsgrenzen geführt (Abbildung 6 Nr. 2), austretendes Wasser kann in die Vorfluter gelangen oder im Karst tiefer versickern. Auch durch wasserwirksame Bruchzonen ist eine Versickerung von Niederschlagswasser durch eine stauende Schicht in ein tieferes Stockwerk möglich (Abbildung 6 Nr. 3) [1].

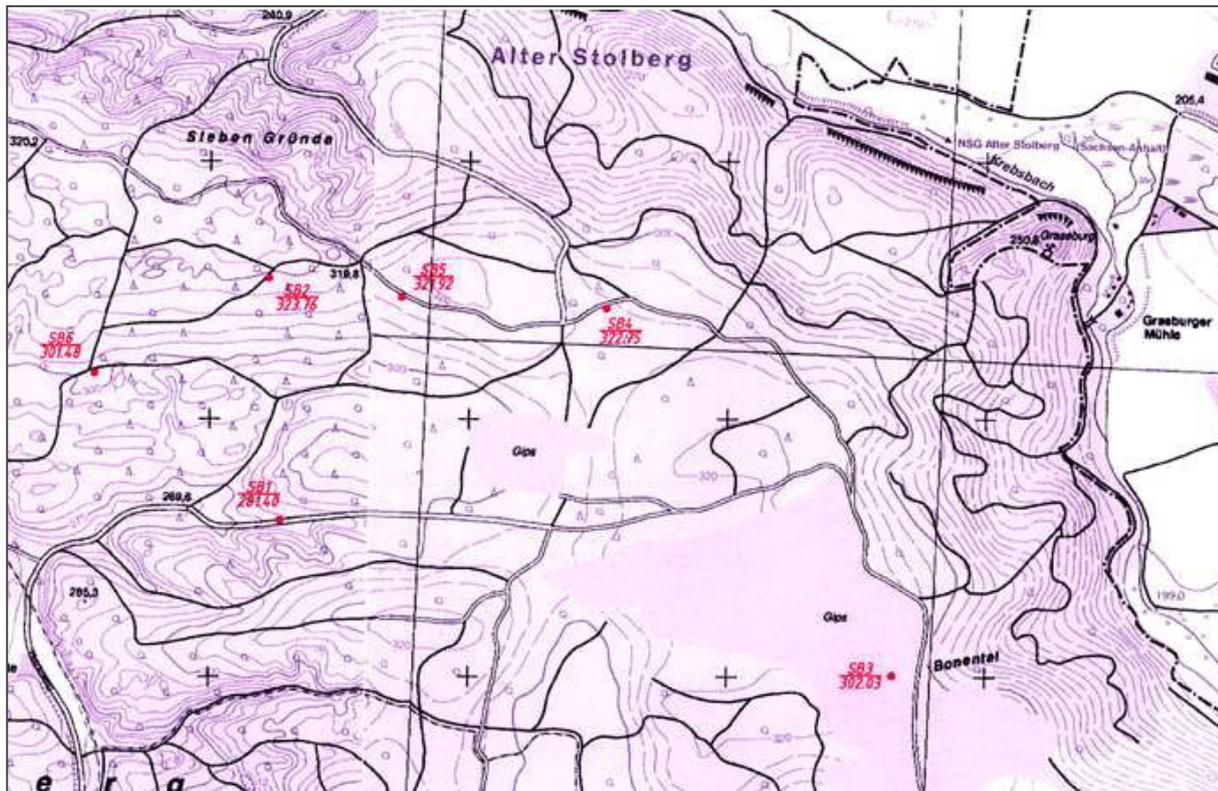
Abbildung 7: Lage der Bohrungen SB 1/013 – 6/013 (unmaßstäblich, entnommen aus [1])

Im Zuge einer Erkundungskampagne auf der geplanten Erweiterungsfläche in den Jahren 2013 – 2014 wurden sechs neue Bohrungen abgeteuft und teilweise zu Grundwassermessstellen ausgebaut. Die Lage der Bohrpunkte ist Abbildung 7 zu entnehmen. Die Bohrungen fanden im Spülbohrverfahren statt.

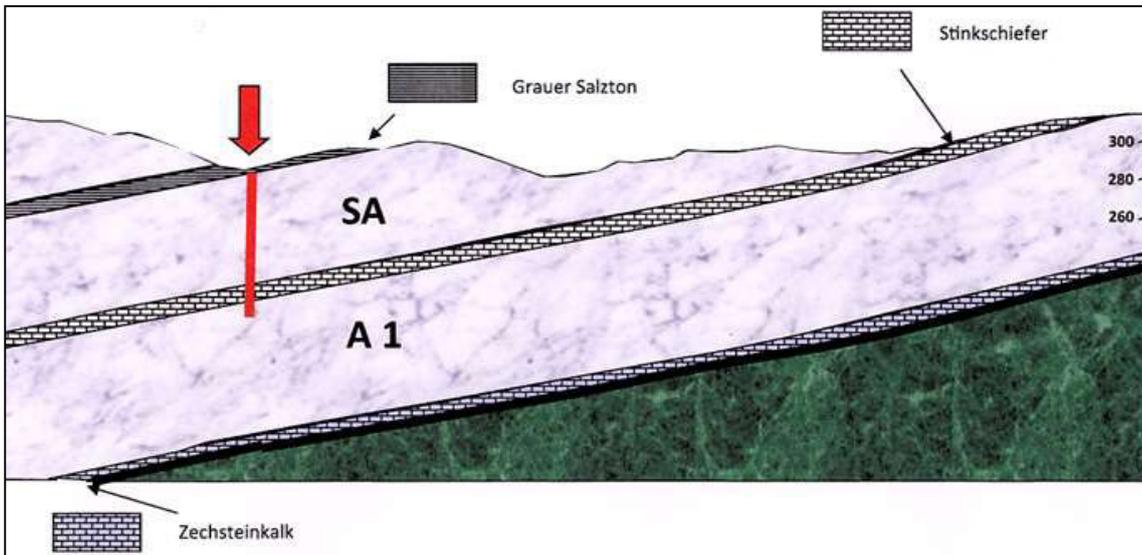
Abbildung 8: Geologische Lage der Bohrung SB 1/013 (S-N-Schnitt)

Die Bohrung liegt im westlichen Teil des Bergwerksfeldes innerhalb eines Uvalas im Bereich einer Störungszone. Die Bohrarbeiten fanden im Oktober/ November 2013 bis in eine Tiefe von 82 m u. GOK statt. Ansatzpunkt war im Plattendolomit und dem direkt darunter liegenden Grauen Salzton, dann durchteufte die Bohrung den Sangerhäuser Anhydrit sowie den Stinkschiefer vollständig, bevor sie im Werraanhydrit eingestellt wurde (Abbildung 8). In der Bohrung erfolgte der Ausbau einer Grundwassermessstelle mit PVC-Rohren DN 115. Der Filter wurde von 70 – 77 m u. GOK am Übergang Stinkschiefer – Werraanhydrit gesetzt [1]. Das Bohrprofil einschließlich stratigraphischer Zuordnung und dem vorgenommenen Messstellenausbau ist in Anlage 1 beigefügt (in allen sonstigen Feldunterlagen ist die Bohrung noch als SB 5/013 dokumentiert).

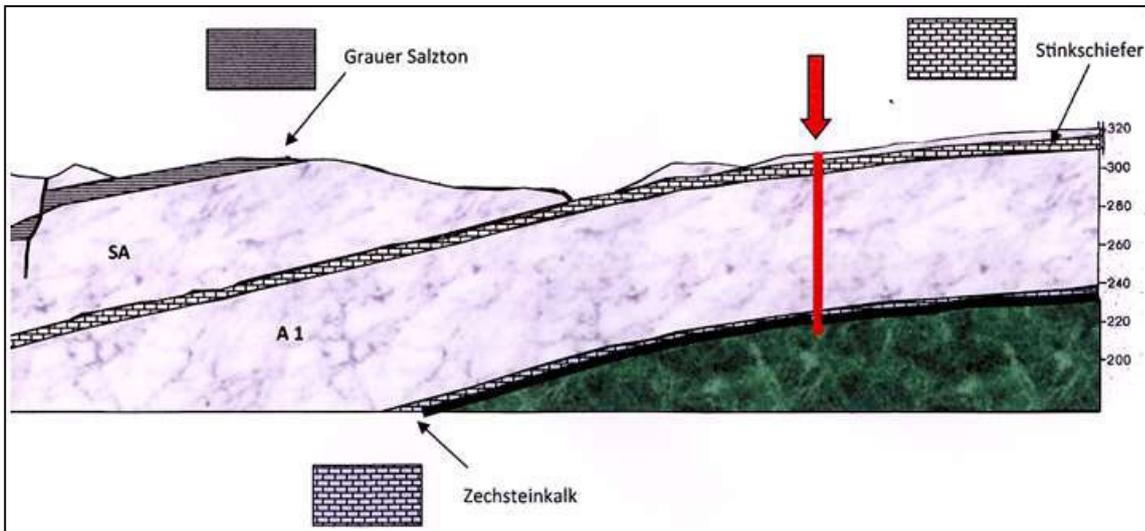
Abbildung 9: Geologische Lage der Bohrung SB 2/013 (S-N- Schnitt)

Die Bohrung befindet sich am nördlichen Rand des nordwestlichen Bergwerksfeldes. Die Bohrarbeiten fanden im November 2013 bis in eine Tiefe von 87 m u. GOK statt. Angesetzt wurde am Übergang vom Sangerhäuser Anhydrit zum Stinkschiefer, dann durchteufte die Bohrung den Werraanhydrit sowie den Zechsteinkalk und endete im Rotliegenden (Abbildung 9). Im Bohrloch erfolgte der Ausbau einer Grundwassermessstelle mit PVC-Rohren DN 115, der Filter wurde von 83 – 87 m u. GOK im Zechsteinkalk gesetzt [1]. Das Bohrprofil einschließlich stratigraphischer Zuordnung und dem vorgenommenen Messstellenausbau ist in Anlage 1 beigefügt (in allen sonstigen Feldunterlagen ist die Bohrung noch als SB 6/013 dokumentiert).

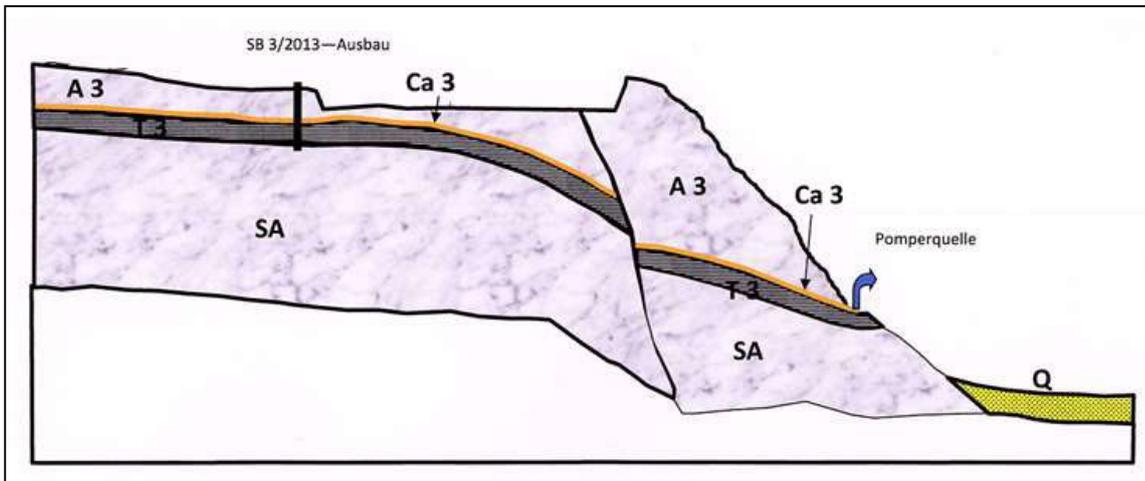
Abbildung 10: Geologische Lage der Bohrung SB 3/013 (W-E-Schnitt)

Die Bohrung liegt direkt im Abbaufeld des Tagebaus Rottleberode sowie im Einzugsgebiet der Pomperquelle und wurde im November 2013 bis zu einer Teufe von 68 m u. GOK niedergebracht. Sie setzte im Hauptanhydrit an, durchteufte dessen liegende Zwischenlagen von Plattendolomit und Grauem Salztou und erreichte den Sangerhäuser Anhydrit (Abbildung 10). Die im Bohrloch zu errichtende Grundwassermessstelle wurde in einer Tiefe von 36 – 41 m u. GOK am Übergang Grauer Salztou – Sangerhäuser Anhydrit verfiltert. Der Ausbau erfolgte mit PVC-Rohren DN 115 [1]. Das Bohrprofil einschließlich stratigraphischer Zuordnung und dem vorgenommenen Messstellenausbau ist in Anlage 1 beigefügt.

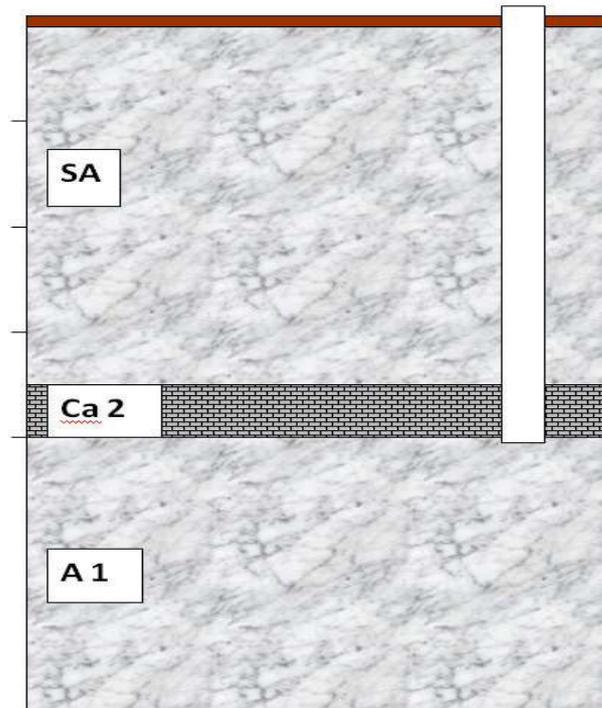
Abbildung 11: Geologische Lage der Bohrung SB 4/013

Die Bohrung befindet sich direkt nördlich des Bergwerksfeldes innerhalb der neuen Antragsflächen. Die Bohrarbeiten fanden im Dezember 2013 bis zu einer Tiefe von 40,5 m u. GOK statt. Erbohrt wurden der Graue Salzton, der Sangerhäuser Anhydrit sowie der Stinkschiefer. Am Top des Werraanhydrits erfolgte die Einstellung der Bohrung (Abbildung 11). Im Bohrloch wurde eine Grundwassermessstelle aus PVC-Rohren DN 100 mit einem Filterbereich von 35 – 40 m u. GOK im Stinkschiefer errichtet [1]. Das Bohrprofil einschließlich stratigraphischer Zuordnung und dem vorgenommenen Messstellenausbau ist in Anlage 1 beigefügt.

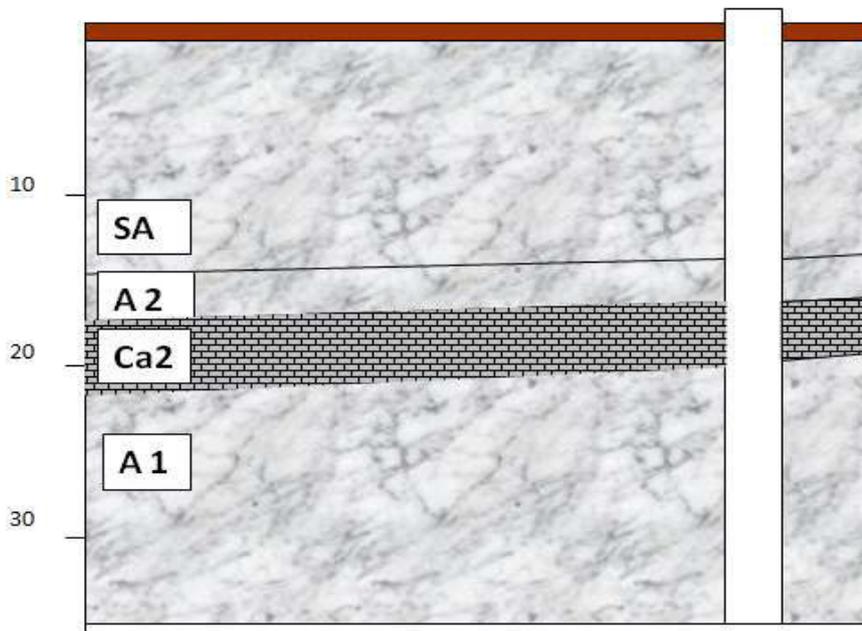
Abbildung 12: Geologische Lage der Bohrung SB 5/013

Die Bohrung liegt wie die SB 4/013 direkt nördlich des Bergwerksfeldes innerhalb der neuen Antragsflächen und wurde im Dezember 2013 bis zu einer Tiefe von ca. 35 m abgeteuft. Der Ansatzpunkt war im Sangerhäuser Anhydrit, bei 13,6 m u. GOK wurde der Basalanhydrit und bei 15,9 m u. GOK der Stinkschiefer angebohrt. Mit dem Durchteufen des Werraanhydrits erfolgte die Einstellung der Bohrung (Abbildung 12). Die im Bohrloch ausgebaute Grundwassermessstelle besitzt PVC-Rohre DN 125 und ist von 1 m ü. GOK bis 33 m u. GOK komplett verfiltert [1]. Das Bohrprofil einschließlich stratigraphischer Zuordnung und dem vorgenommenen Messstellenausbau ist in Anlage 1 beigefügt.

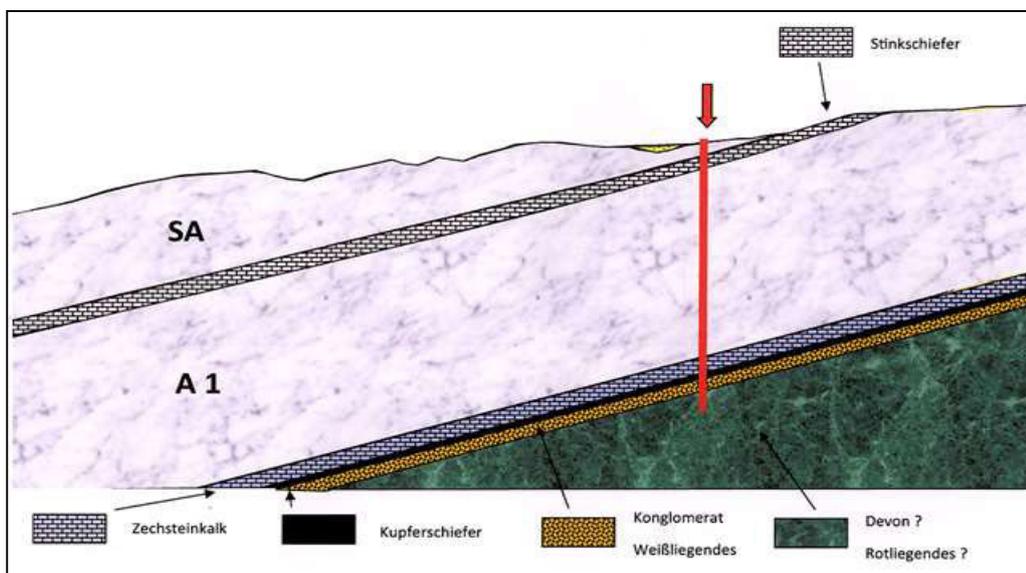
Abbildung 13: Geologische Lage der Bohrung SB 6/013

Die Bohrung befindet sich im nordwestlichen Bereich des Bergwerksfeldes und durchteuft mit einer Endteufe von 120 m u. GOK alle Schichtglieder vom Sangerhäuser Anhydrit bis ins Paläozoikum (Abbildung 13). Die Bohrarbeiten fanden im Januar 2014 statt. Das Bohrprofil einschließlich stratigraphischer Zuordnung ist in Anlage 1 beigefügt.

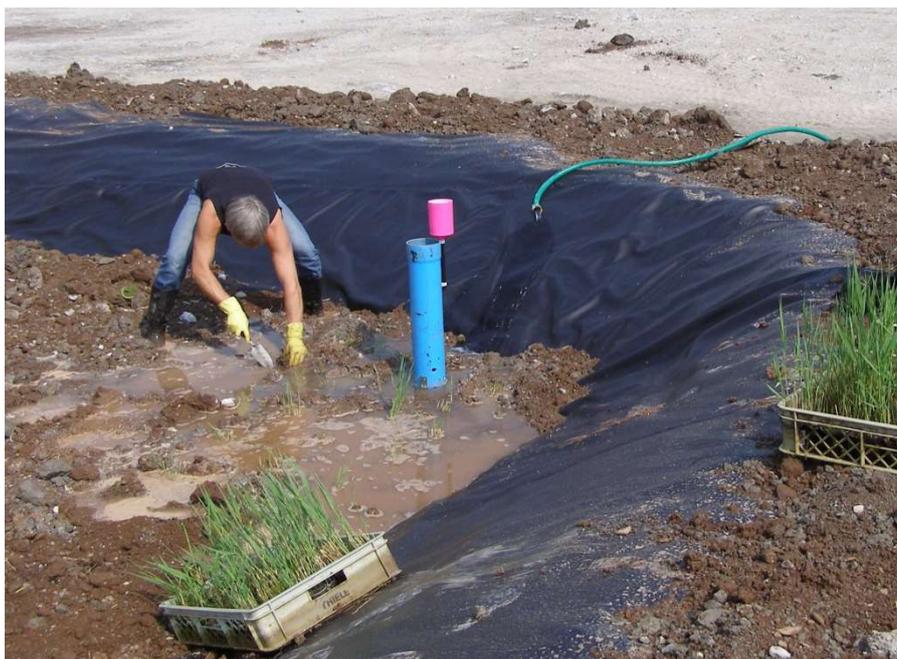
Abbildung 15: Errichtung und Bepflanzung des Verdunstungsbeckens im Jahr 2007

Die Versickerung war durch die Abdichtung der Teichsohle unterbunden, ein Wasserverlust konnte somit nur über die Verdunstung erfolgen. Diese wurde durch Bepflanzung des Teiches mit Schilfrohr zusätzlich erhöht (Abbildung 15). Der Versuch diente zur Prüfung der Verdunstungsleistung im Tagebau, um anfallendes sulfathaltiges Wasser zu verdunsten anstatt abzuleiten. Desweiteren sollte als positiver Nebeneffekt Sulfat durch Übersättigung ausgefällt werden und somit im Tagebau verbleiben [1].

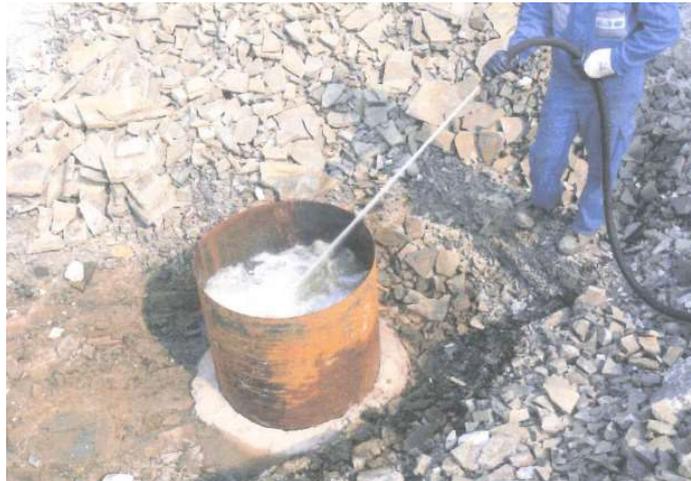
Abbildung 16: Befüllen des eingebauten Rohres (aus [6])

Das Ingenieurbüro Häcker [6] führte im Jahr 2010 zudem einen Versickerungsversuch im Stinkschiefer durch, um dessen Aufnahmekapazität zu ermitteln und zu prüfen, ob die vom Tagebaubetreiber angegebene Wassermenge von 2.000 m³ und max. 1.000 m³ pro Niederschlagsereignis (Starkniederschlag) zu versickern ist. Für den Versuch wurde eine durch das Abbaugeschehen entstandene Geländemulde westlich der Tagebauhauptstraße genutzt. In dieser waren bereits der untere, vergipste Bereich des Sangerhäuser Anhydrits und der nur 2 m mächtige Basalschiefer aufgeschlossen. Durch Anlegen eines Schurfes wurde vor Beginn des Versuches der als Hauptgrundwasserleiter funktionierende Stinkschiefer ab 0,5 m u. GOK freigelegt. Die Untersuchungen zur Versickerung sollten dreistufig erfolgen, begonnen wurde mit Stufe 1 und dem Einbau eines jeweils 0,8 m hohen und breiten Rohres in den Stinkschiefer. Nach dessen Abdichtung im Einbindehorizont fanden zwei Versuche mit verschiedenen Wassermengen im Rohr statt (Abbildung 16). In regelmäßigen Abständen wurde der Wasserstand im Rohr gemessen [6], [7].

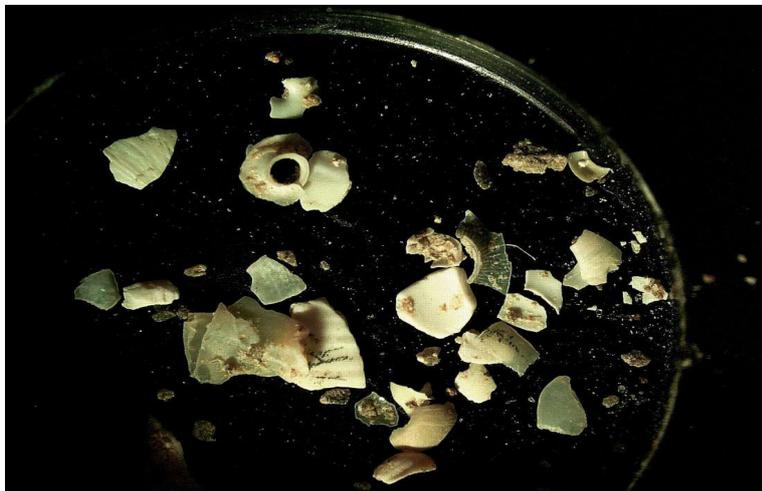
Abbildung 17: Bruchstücke von Schnecken in den Höhlensedimenten

rungen je nach Wassermenge und Transportstrecke variieren kann. Im Hauptanhydrit treten viele Hohlräume mit lehmig-schluffiger Bodenbedeckung auf, wobei es sich wahrscheinlich dominierend um Abschlammmassen von Buntsandstein, Bröckelschiefer und Rotem Salzton handelt. In tieferen Bereichen sind die Ablagerungen deutlich sandiger und mit geringen Feinstkornanteilen ausgebildet. Die Untersuchungen der Höhlensedimente der Bohrungen SB 2/013 (86 m Tiefe) und SB 6 /013 (65 und 70 m Tiefe) zeigten homogene Ablagerungen, bestehend aus Zechsteinkalk- bzw. Stinkschieferbruchstücken mit nur vereinzelt Gipskristallstücken. Die Kornverteilung ließ eine Klassifizierung als grobsandigen Mittelsand bzw. grobsandigen Feinkies zu, der geringe Rundungsgrad (schwach kantengerundet) lässt auf kurze Transportstrecken in den Karstwasserstockwerken schließen. In den Proben wurden zudem einzelne Pflanzenfasern und Bruchstücke von Schnecken (Abbildung 17) gefunden. Wie die palökologische Untersuchung in [1] bewertet, spricht das ausschließliche Auffinden von Bruchstücken für ein Einspülen durch abfließendes Niederschlagswasser und gegen ein Leben der Schnecken in den Hohlräumen.

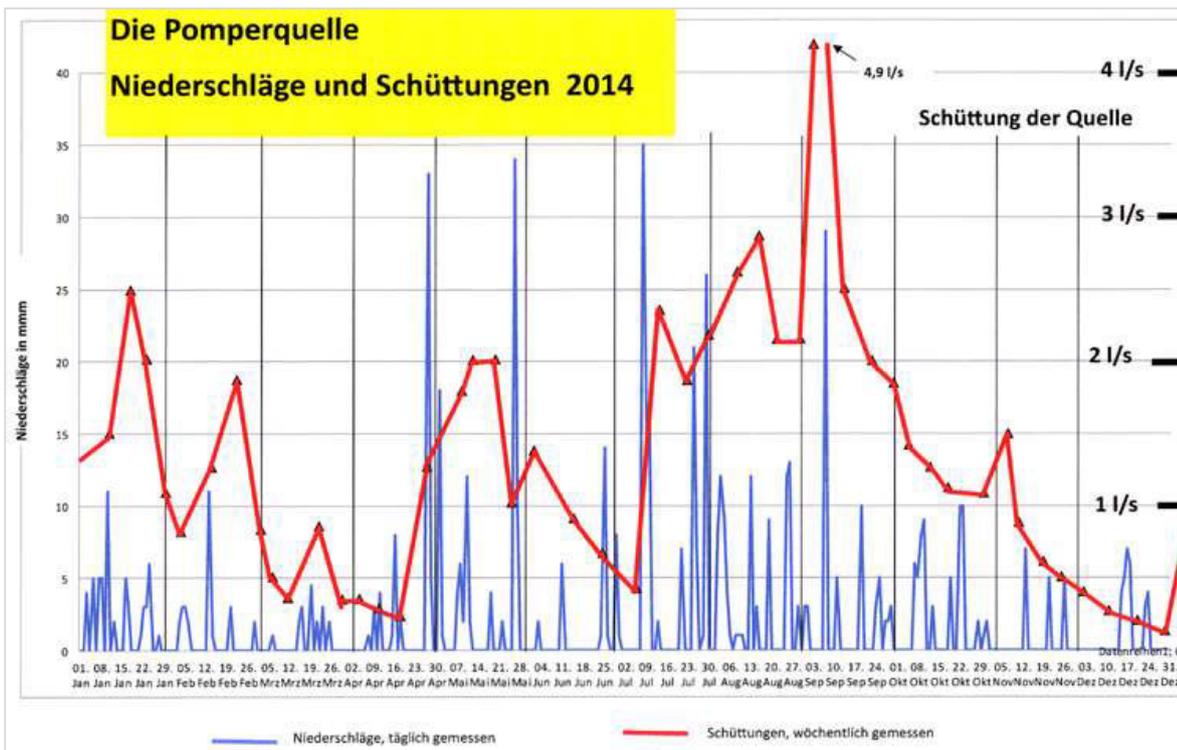
Abbildung 18: Vergleich Niederschläge und Schüttung der Pomperquelle 2014 (aus [1])

die Messungen der Jahre 2013/2014. Somit spiegeln die Schüttungsmengen sehr gut wasserreiche und trockene Jahre wider, auffällige Spitzen wurden in Zeiten hoher Niederschläge oder bei Schneeschmelze aufgezeichnet. Gegenüber früheren Untersuchungen in den 1980er Jahren, bei denen es erkennbare und variable zeitliche Verzögerungen zwischen Niederschlagsereignis und Schüttung der Pomperquelle gab, springt diese nach den neueren Ergebnissen deutlich schneller an (Abbildung 18). Die Reaktionszeit beträgt maximal einen halben Tag. Ursache ist ein verringertes Speicherreservoir der Quelle [1], [4].

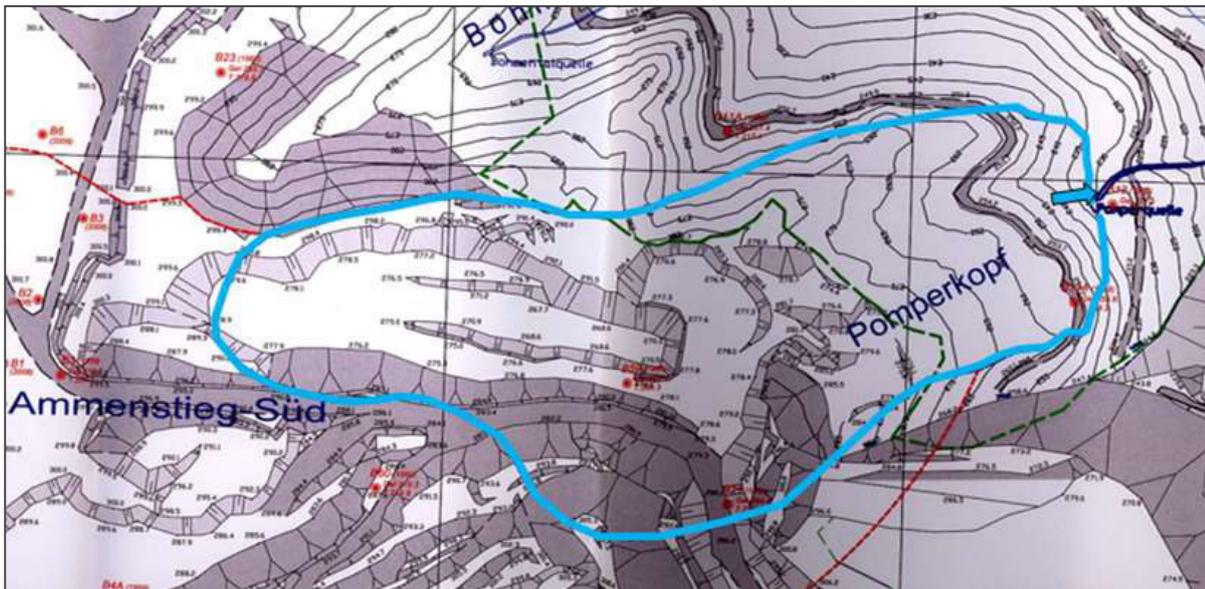
Abbildung 19: Darstellung des Einzugsgebietes der Pomperquelle (nach TANDLER [4])

Der Abbau ist an dieser Stelle, vorbehaltlich eines erfolgreichen Flächentausches im aktuellen Antragsverfahren, am Ende angelangt. Der Abbauhohlraum wird zukünftig mit nicht verwertbaren Lagerstättenbestandteilen verkippt, so dass die Pomperkopfhalden entstehen. Bei geeignetem internen Aufbau der Halde mit stückigem, wasserdurchlässigen Material steigt das Wasserrückhaltevermögen im Einzugsgebiet der Pomperquelle wieder, was im Ergebnis einer Wiederherstellung der Verhältnisse der späten 80er Jahre entspricht.

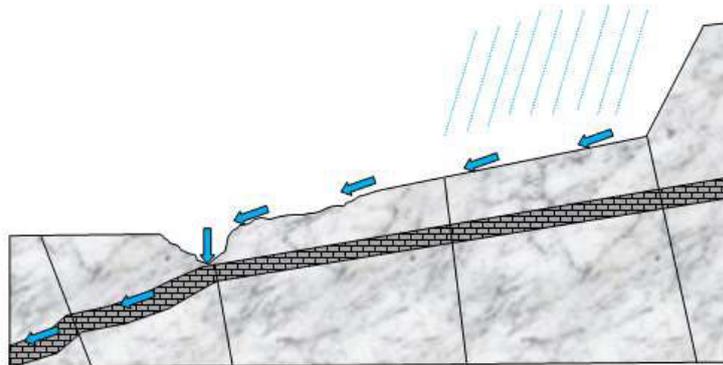
Abbildung 20: Prinzipskizze einer Versickerungsstelle (aus [1])

In wasserleitenden Schichten ist eine Versickerung von Wasser auf natürlichem Wege möglich. Besondere Bedeutung haben dabei der als guter Wasserleiter mit hohem Aufnahmepotential bekannte Stinkschiefer sowie der ebenfalls wasserleitende Zechsteinkalk mit Höhlenhorizont an der Basis der Sulfatgesteine. Durch Aufschluss der relevanten Schichten können im gesamten Abbaufeld zahlreiche Versickerungsstellen geschaffen werden (Abbildung 20).

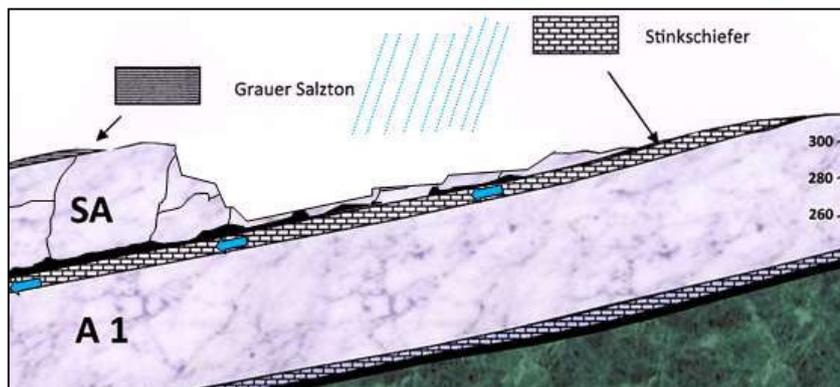
Abbildung 21: Versickerung im Stinkschiefer

Der Stinkschiefer stellt im natürlichen Gefüge den Abfluss des hangenden Sangerhäuser Anhydrits dar, dessen Wasserreservoir aber abbaubedingt immer weiter verringert wird (Abbildung 21). Somit kommt es perspektivisch zu einer Abnahme des Wasserspiegels im Stinkschiefer, die Ableitkapazität kann zur Versickerung von Niederschlagswasser genutzt werden [1].

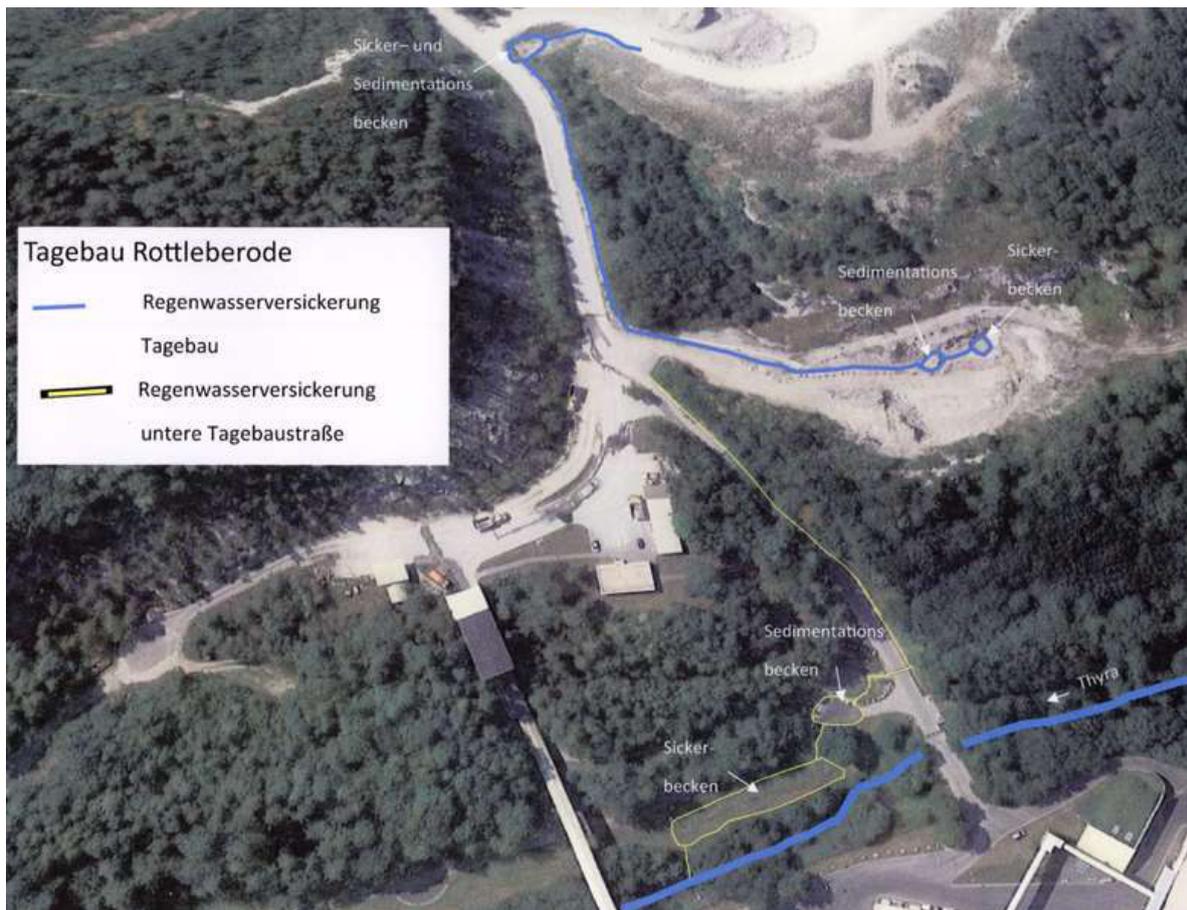
Abbildung 22: Räumliche Anordnung der bestehenden Versickerungsanlagen (Stand 2016) im Tagebaubereich Rottleberode (entnommen aus [2])

Dies wird im Abbaufeld bereits angewandt. An der auslaufenden Tagebaustraße auf der Thüringer Seite floss Wasser morphologisch bedingt aus dem Steinbruch unkontrolliert zur Thyra (mittleres Einzugsgebiet nach Wasserrechtsantrag [8]), wodurch das anfallende Gipsmehl auf der Straße mit abgeschwemmt wurde. Um dies zu verhindern, wurde eine natürlich entstandene Mulde neben der Straße, die den Stinkschiefer erschloss, als Versickerungsbecken (blaue Markierungen in Abbildung 22) ausgebaut (wasserrechtliche Genehmigung [10]). Das anfallende Niederschlagswasser wird diesem über Gräben zugeführt. Bereits dort sowie in einem noch vorgeschalteten Sedimentationsbecken können sich durch Verringerung der Strömung die mitgeführten Feinstpartikel aus dem Wasser absetzen. So wird Feststoff zurückgehalten und ein schnelles Zusetzen der Versickerungsmulde verhindert sowie die Belastung der Thyra verringert [2].

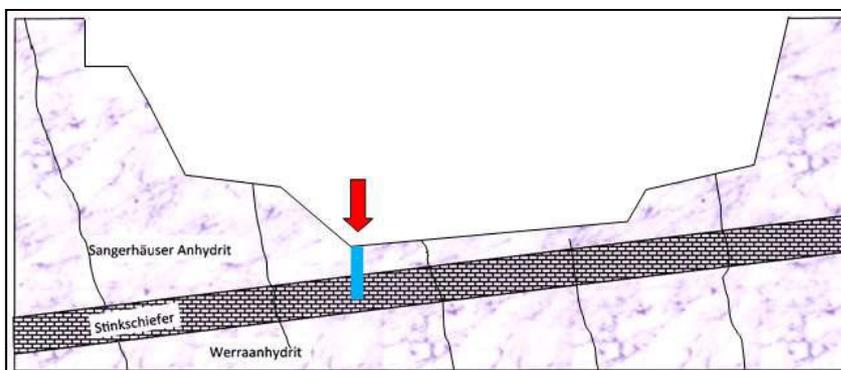
Abbildung 23: Prinzipskizze Versickerung über flache Bohrungen

Wie die teilweise enormen Spülungsverluste während der Erkundungsbohrungen 2013/2014 bewiesen, kann über in Bohrlöchern angeschnittene wasserleitende Schichten ebenfalls eine Wasserableitung in die anstehenden Gesteine erfolgen. Sofern die relevanten Schichten in Teilen des Tagebaus noch nicht freigelegt sind und somit keine direkte Versickerung möglich ist, können flache Bohrungen zur Beseitigung des im Abbau anfallenden Wassers genutzt werden (Abbildung 23).

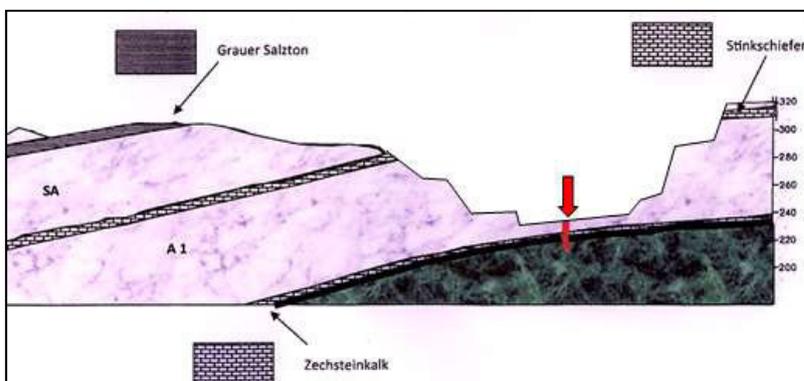
Abbildung 24: Prinzipskizze Versickerung im Zechsteinkalk

hohen Wasserableitkapazität nur durch Bohrungen möglich. Wie Abbildung 24 zeigt, kann Wasser so während der Gewinnung des Werraanhydrits aus dem Tagebautiefsten abgeführt werden [1].

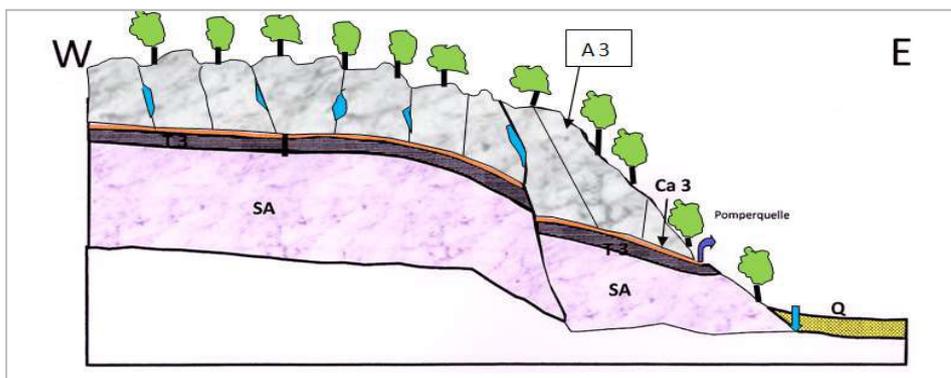
Abbildung 25: Ausgangssituation vor dem Abbau (entnommen aus [1])

Der Abbau am Pomperkopf ist, vorbehaltlich eines erfolgreichen Flächentausches im aktuellen Antragsverfahren, nahezu beendet. Damit die Pomperquelle auch weiterhin eine Schüttung behält, wird eine wasserdurchlässige Halde über dem ehemaligen Abbaugelände errichtet, die das Wasserrückhaltevermögen wieder erhöht und die Verhältnisse der 80er Jahre annähernd wiederherstellt (Abbildung 26, letztes Bild).

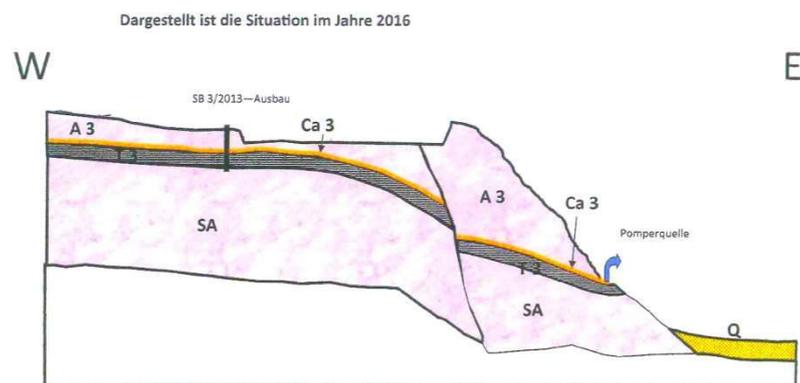
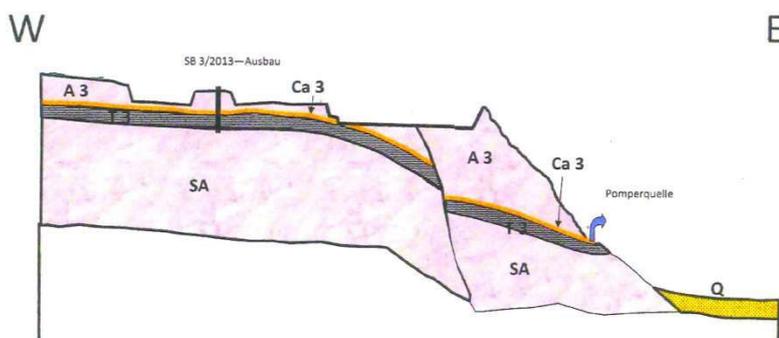
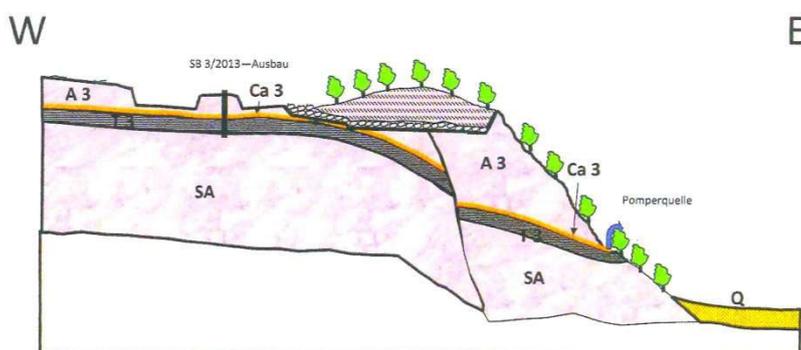
Die Situation an der Pomperquelle

Dargestellt ist die Situation im Mai 2017

Dargestellt ist die angestrebte Situation zum Erhalt der Pomperquelle

Abbildung 26: Entwicklungsszenarien Pomperquelle mit fortschreitendem Abbau (entnommen aus [1])

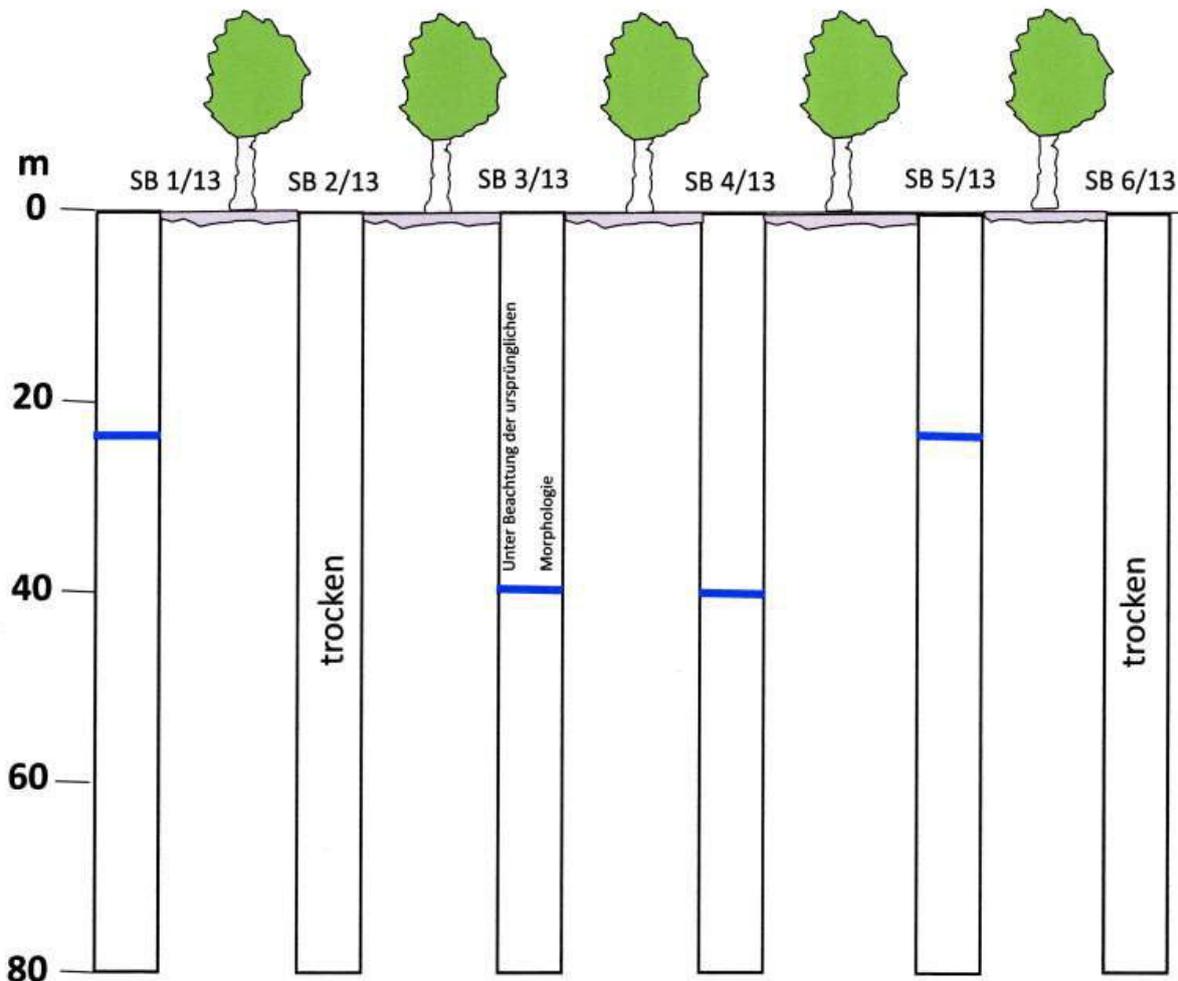
Abbildung 27: Schematische Darstellung zur Wasserführung der Erkundungsbohrungen 2014 (aus [2])
