Erweiterung des Gips-/ Anhydrit- Tagebaus Rottleberode

Hydrogeologisches Gutachten zum Rahmenbetriebsplan

Auftraggeber: Knauf Deutsche Gipswerke KG
Knaufstraße 1
06536 Südharz

Auftragnehmer: Fugro Consult GmbH
Abteilung Wasser
Bertolt-Brecht-Allee 9
01309 Dresden

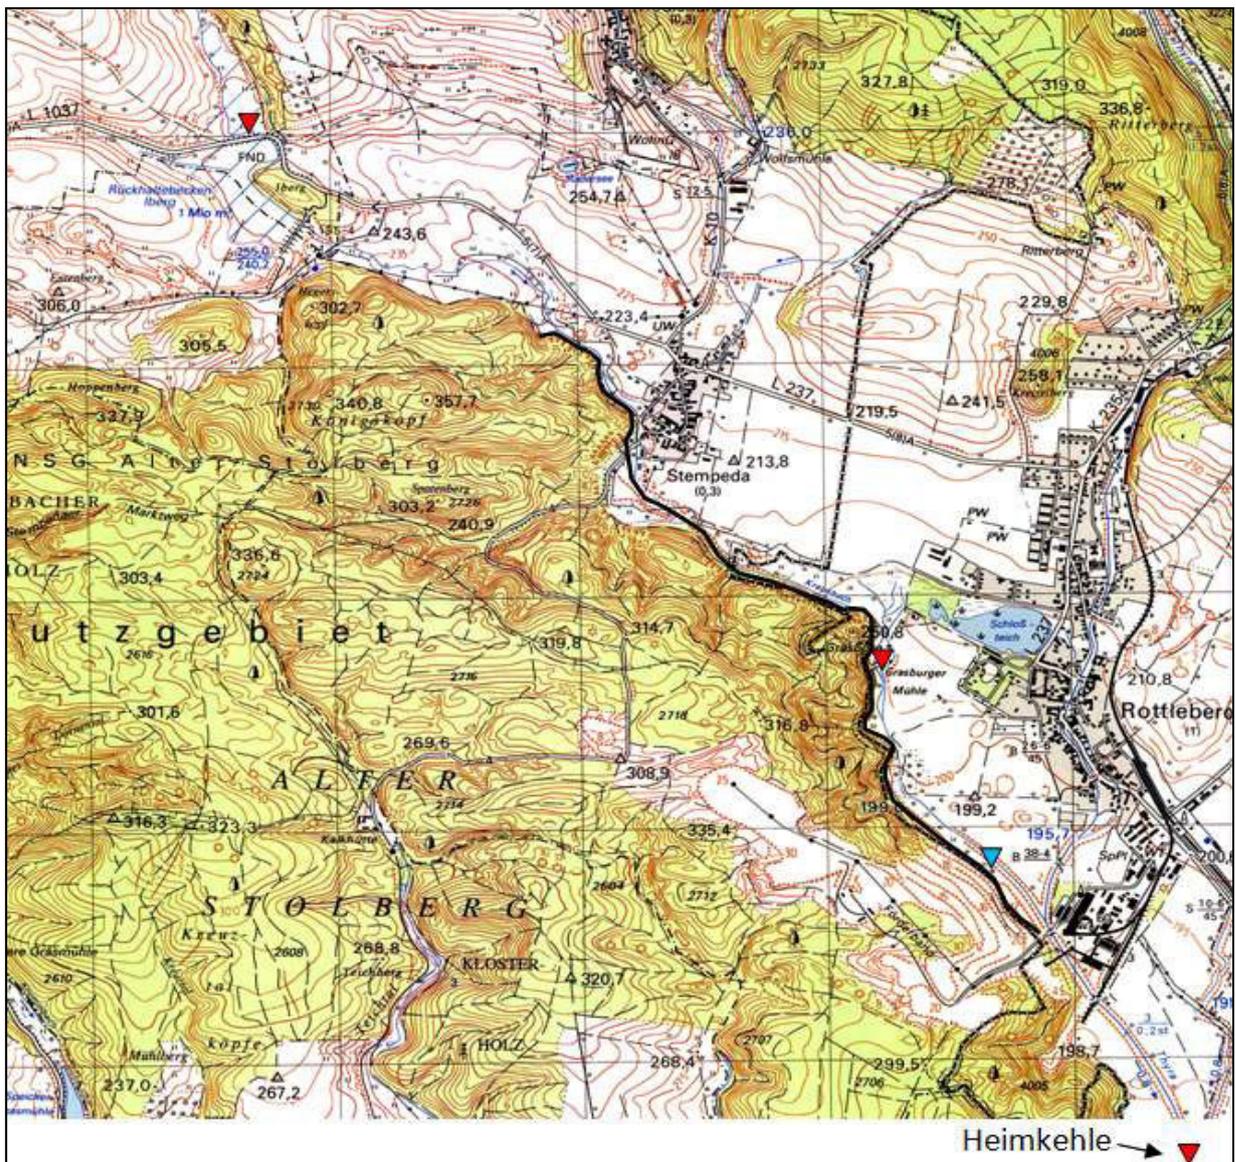
Abbildung 28: Bisherige Untersuchungsstellen Vorfluter und zusätzlicher Messpunkt (blau) - entnommen aus [2]

- 1) Fortführung der kontinuierlichen Wasserstandsmessungen in den Grundwassermessstellen und Wasserspiegelmessungen in den Bächen in Abhängigkeit vom Niederschlagsgeschehen
- 2) Prüfung der Notwendigkeit der Errichtung von zusätzlichen Erkundungsbohrung zum besseren Systemverständnis, Ausbau der Messstellen mit ausreichendem Durchmesser um ggf. Pumpversuche durchführen zu können
- 3) Beobachtung des Schüttungsverhaltens der Kalkhütten-, Pomper-, Urbachquelle in Abhängigkeit vom Niederschlag
- 4) Überwachung Krebsbach, Thyra, Krummbach bzgl. Wasserstand, Abflussverhalten und Sulfatfracht
- 5) Dokumentation und Auswertung der Messergebnisse in regelmäßigen Abständen

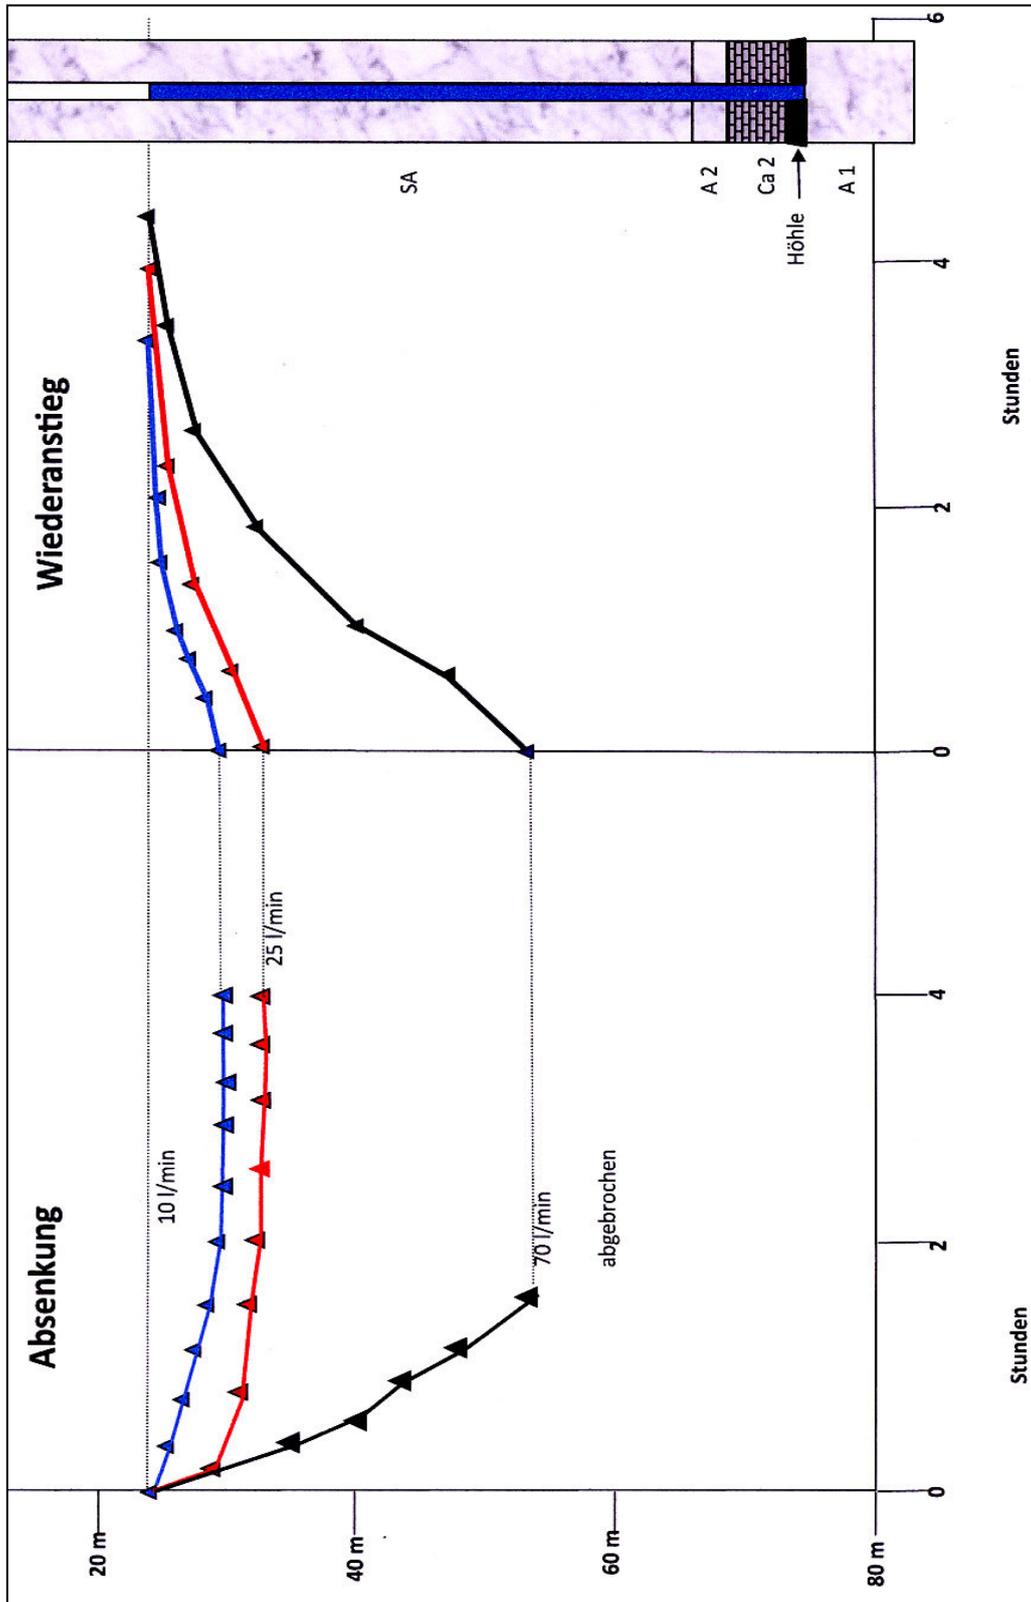
Ergebnisse der Pumpversuche an der GWM SB 1/013

- Durchführung von drei Pumpversuchen mit unterschiedlicher Förderleistung (17. – 22.12.2014)

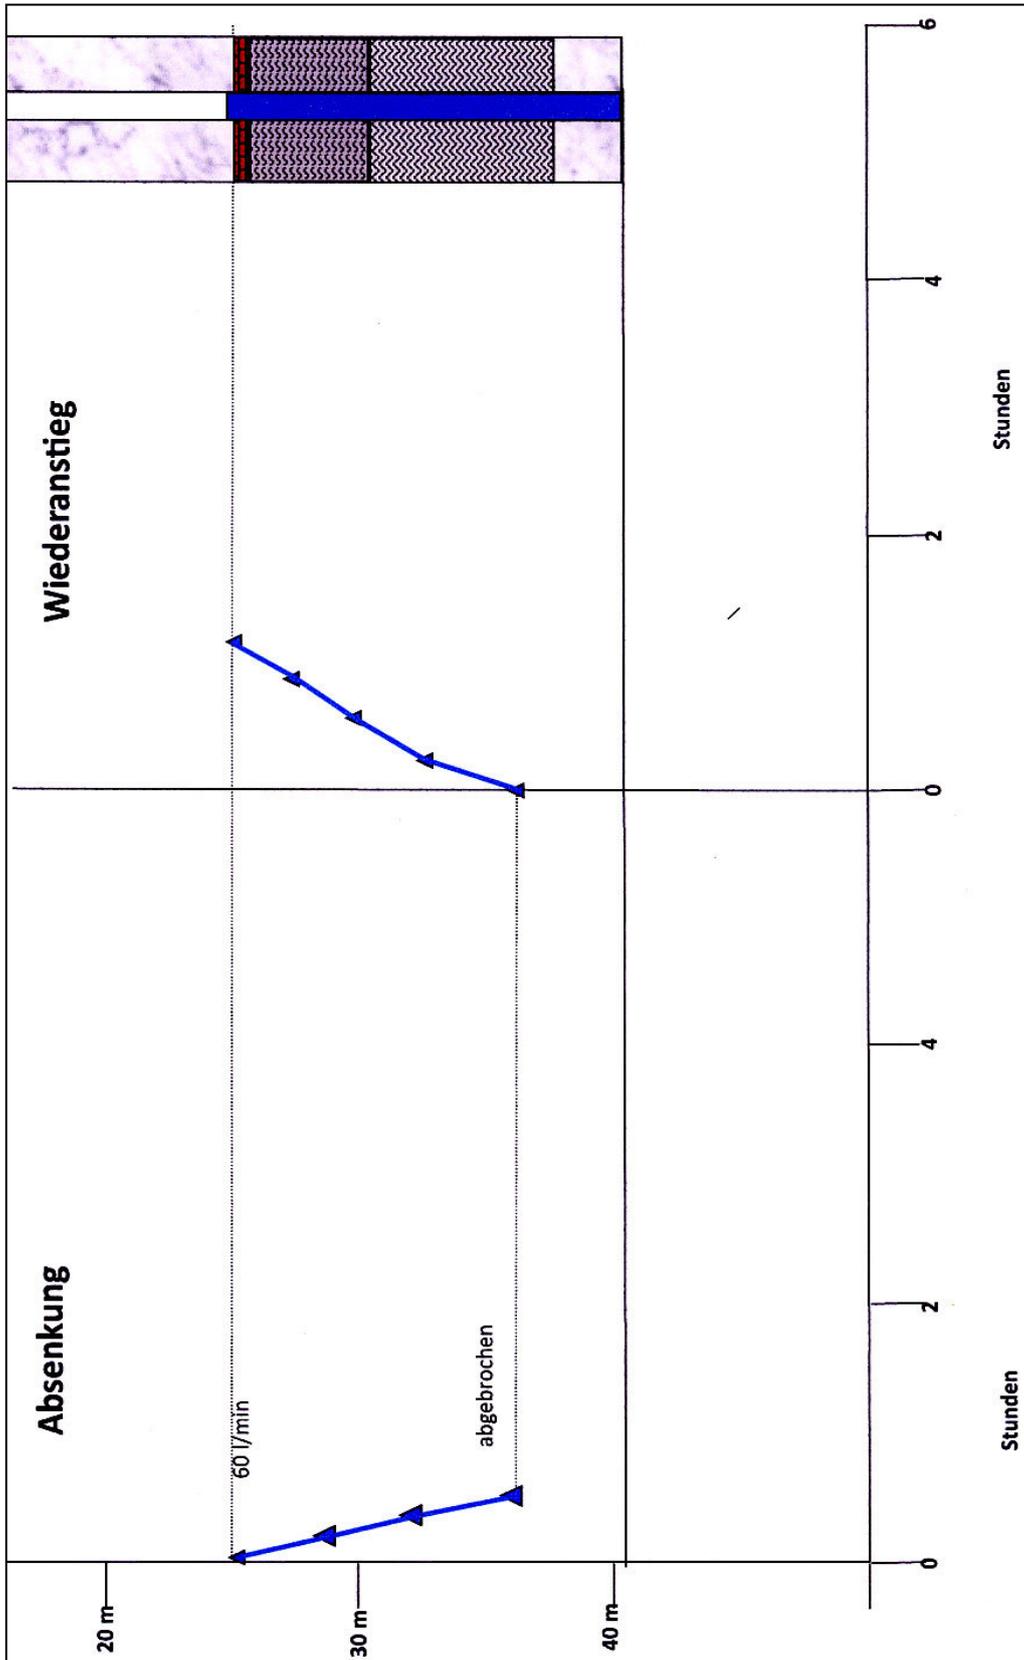
Ergebnisse der Pumpversuche an der GWM SB 3/013

- Durchführung eines Pumpversuchs mit konstanter Förderleistung
