**Projekt: BFADL – Neubau Straßenbahnbetriebshof Adlershof****Thema: Kampfmittelräumung inkl. Rückbau und Abfallmanagement**

**Ingenieurleistungen zur Baufeldvorbereitung in den Fachbereichen  
Kampfmittelräumung, Altlasten, Entsorgung, Analytik,  
Rückbau und Erdbau**

**Ort/ Datum:** Berlin, 06.04.2020

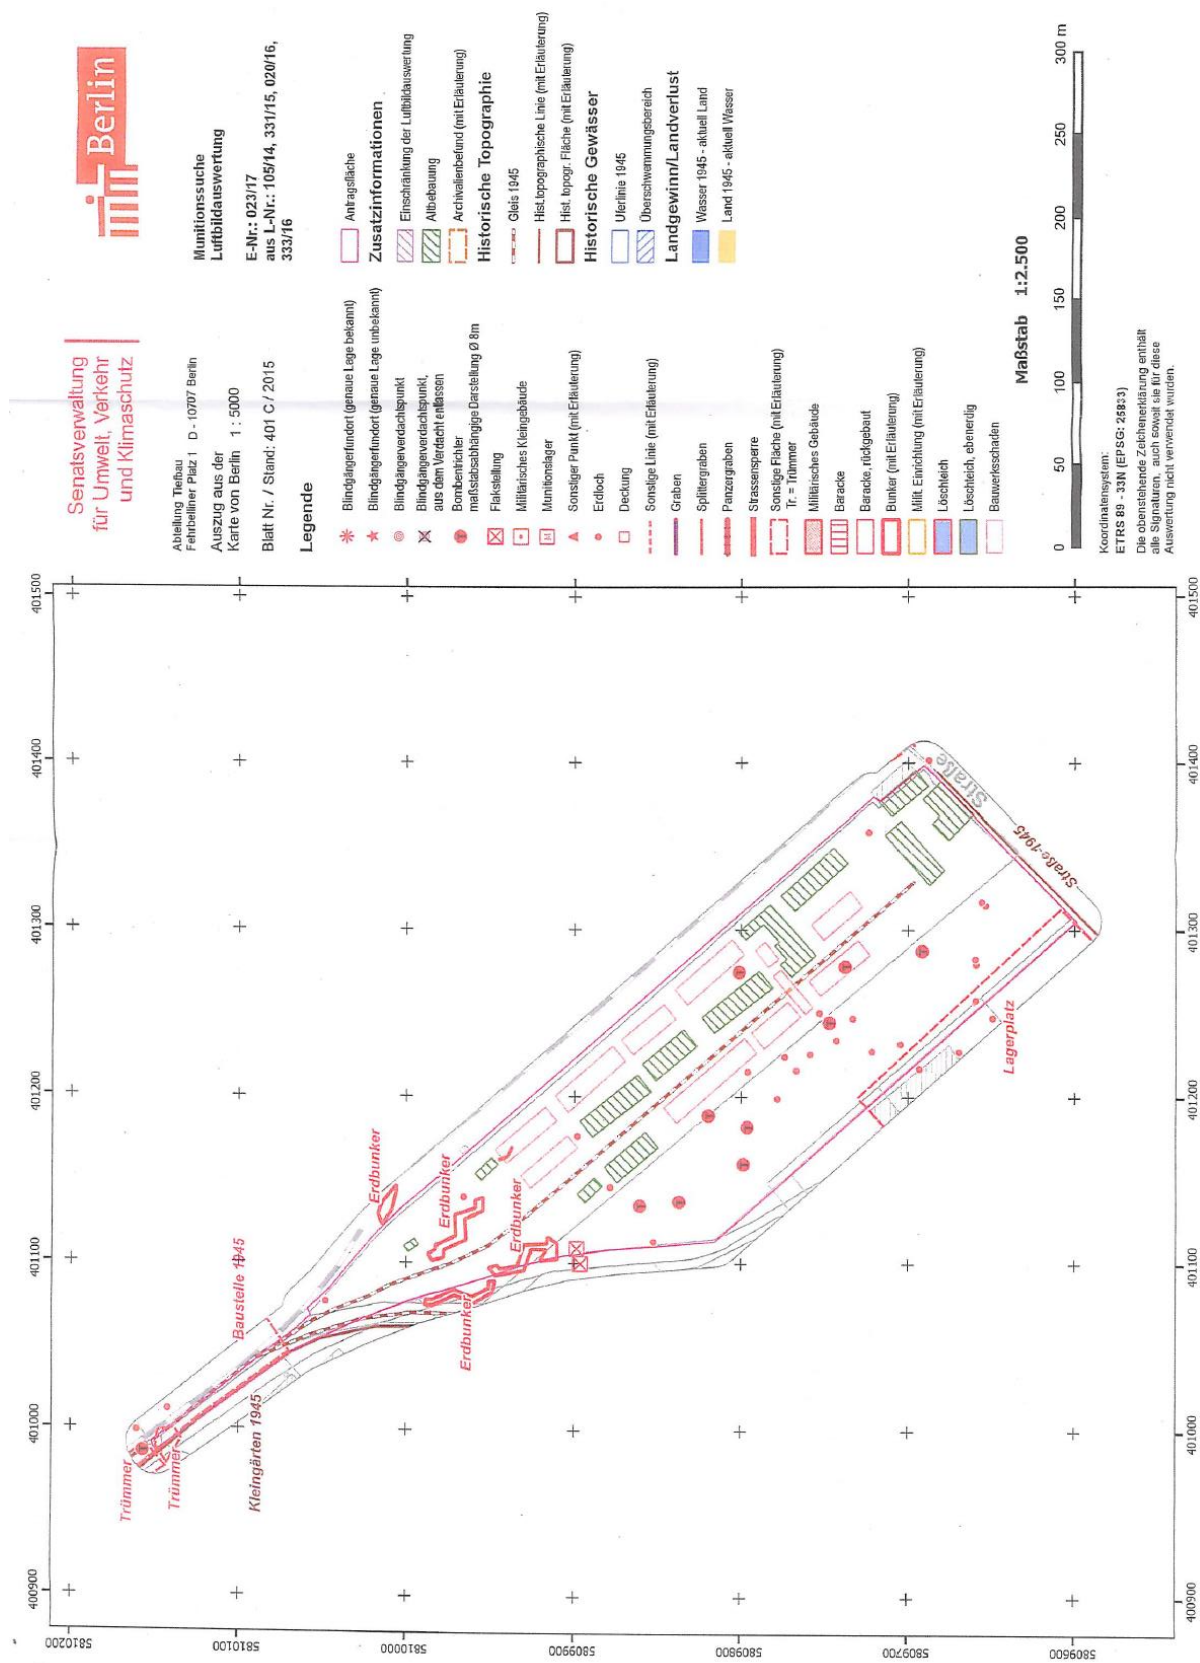
In der vorliegenden Luftbildauswertung (/5/) wurden zehn Bombentrichter auf dem Grundstück ermittelt. Ein Bombentrichter liegt ganz im Nordwesten, in diesem Bereich wurden auch zwei Trümmerflächen festgestellt. Die übrigen neun Bombentrichter liegen zerstreut im mittleren und südlichen Bereich. Die oberirdischen Bauwerke, überwiegend Lagerhallen und Lagerschuppen, wurden bei Luftangriffen 1945 durch die Bombardierung stark beschädigt und ab 1950 zurückgebaut (vgl. /5/, /6/). Den vorhandenen Luftbildern von Oktober 1943, April 1945 und Mai 1953 zufolge erfolgte eine flächenhafte Bombardierung des Umfeldes. Insbesondere der Bereich zwischen Teltowkanal, Rudower Chaussee und Adlergestell (B96a) wurde flächig bombardiert.

Abb. 3: Auswertung von Luftbildern von 1943-1945 zur Munitionssuche auf dem ehemaligen Kohlebahnhof Adlershof (Quelle: /5/)

Sämtliche Bombentrichter und Vermutungspunkte aus der Luftbildauswertung (s. Abb. 3) können in Abhängigkeit von den Standortbedingungen über eine Oberflächen- oder Bohrlochsondierung untersucht und bei einer Anomalie eine gezielte Räumung durchgeführt werden. Auf diese Weise können Bombenblindgänger oder -zerscheller gemäß BFR KMR A-9.4.5 geortet und geräumt werden. Hierfür wäre eine Räumkolonne bestehend aus einem Feuerwerker, zwei Sondierern und einem Kettenbagger geeigneter Größe (z.B. 11 t Einsatzgewicht mit Sicherung gemäß DGUV Information 201-027) ausreichend. Insgesamt wäre die Bearbeitung der Fläche auf diese Weise kostengünstiger als eine umfassende Volumenräumung. Sie setzt aber voraus, dass die Bereiche außerhalb der Bombentrichter und Vermutungspunkte mit Sondentechnik freigemessen werden können. Dies wird jedoch nach der Auswertung der Gradiometrie (s. Kap. 6.1) und der Baggerschürfe (s. Kap. 6.2) nicht möglich sein. Die Störkörperbelastung ist zu hoch, um eine punktuelle Räumung auf der gesamten Fläche zielführend durchführen zu können.

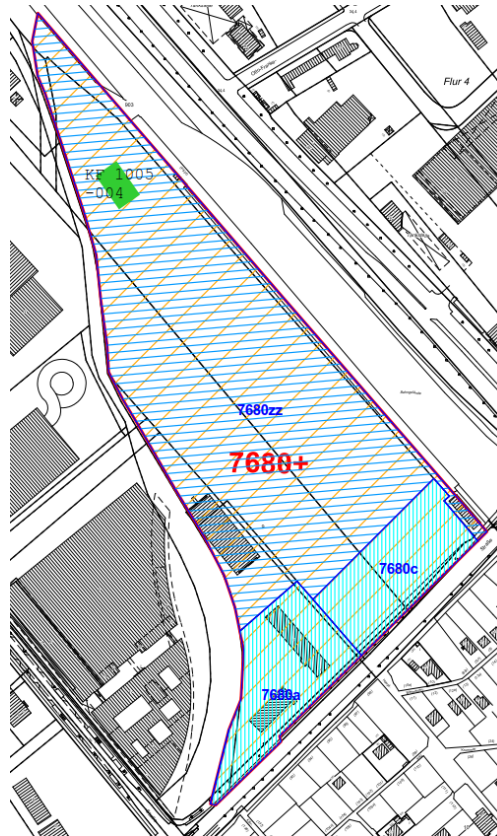
In diesem Kapitel werden die Untersuchungsergebnisse im Boden des Grundstücks außerhalb der Kontaminations-/Sanierungsfläche vor dem Hintergrund der Größe der schädlichen Bodenveränderung betrachtet. Ergebnisse der weitestgehend sanierten Kontaminationsfläche "KF 1005-004" sind in Kap. 5.4 dargestellt. Des Weiteren werden in Kap. 5 die Fläche "7680a" und die Fläche „7680c“ gesondert betrachtet. Die Lage der Flächen innerhalb der ALVF "7680+" ist in Abb. 4 dargestellt.

Abb. 4: Lage der betrachteten Teilflächen innerhalb der ALVF "7680+"  
(Quelle: Bodenbelastungskataster Berlin, verändert)

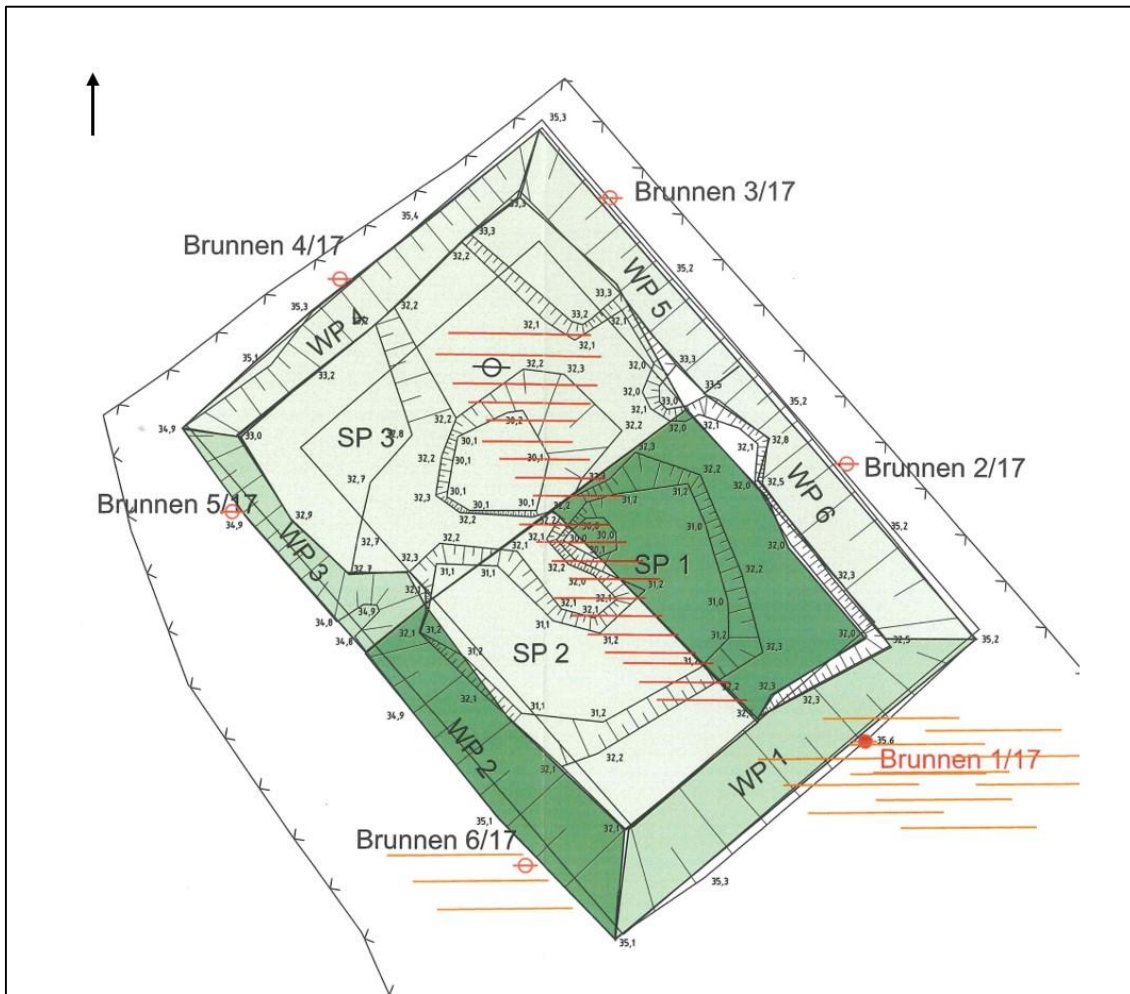
Zur Beweissicherung wurden nach erfolgtem Aushub und Abnahme der Baugrube durch die Behörde drei Proben aus der Sohle und sechs Proben aus den Wänden der Baugrube entnommen. Die Entnahme der Mischproben (bestehend aus jeweils mind. 18 Einzelproben) fand am 17.03.2017 statt. Bei zwei der neun Mischproben (SP1 und WP2) wurden deutlich erhöhte Konzentrationen bei KW (SP1) bzw. KW und BTEX (WP2) festgestellt, die ebenfalls die Beurteilungswerte Boden der Berliner Liste deutlich übersteigen (s. Tab. 3 und Abb. 5). Die in Tab. 2, zeitlich vor der Sanierung, noch vorhandene Belastung mit PAK wurde nach erfolgter Sanierung nicht mehr festgestellt. Für die Parameter MKW und BTEX verbleiben Feststoffkonzentrationen im Boden, die eine nennenswerte Größenordnung aufweisen und zu einer räumlich eng begrenzten Beaufschlagung des Grundwassers führen, sobald sie über den Sickerwasserpfad die gesättigte Bodenzone erreichen.

Abb. 5: Darstellung der Beprobungsbereiche der Sohl- und Wandproben vom 17.03.2017  
(Quelle: verändert nach /2/)

In den ca. drei Jahren seit Abschluss der Sanierung ist ein so genannter Rebound-Effekt im Grundwasser feststellbar, d.h. die Schadstoffkonzentrationen steigen seit dem Abschluss der Boden-Quellherdsanierung inkl. Grundwasserreinigung wieder an. Ursächlich sind gemäß Gutachter PRO UMWELT (/2/) die im Untergrund verbliebenen sedimentären Restbelastungen (vgl. auch Tab. 3). Die auffällig hohen Schadstoffkonzentrationen treten meist an den beiden Messstellen Br 1/17 und GWM 1/17 auf, wobei die Messstelle Br 1/17 am südlichen Rand der Sanierungsfläche liegt (s. Abb. 5).

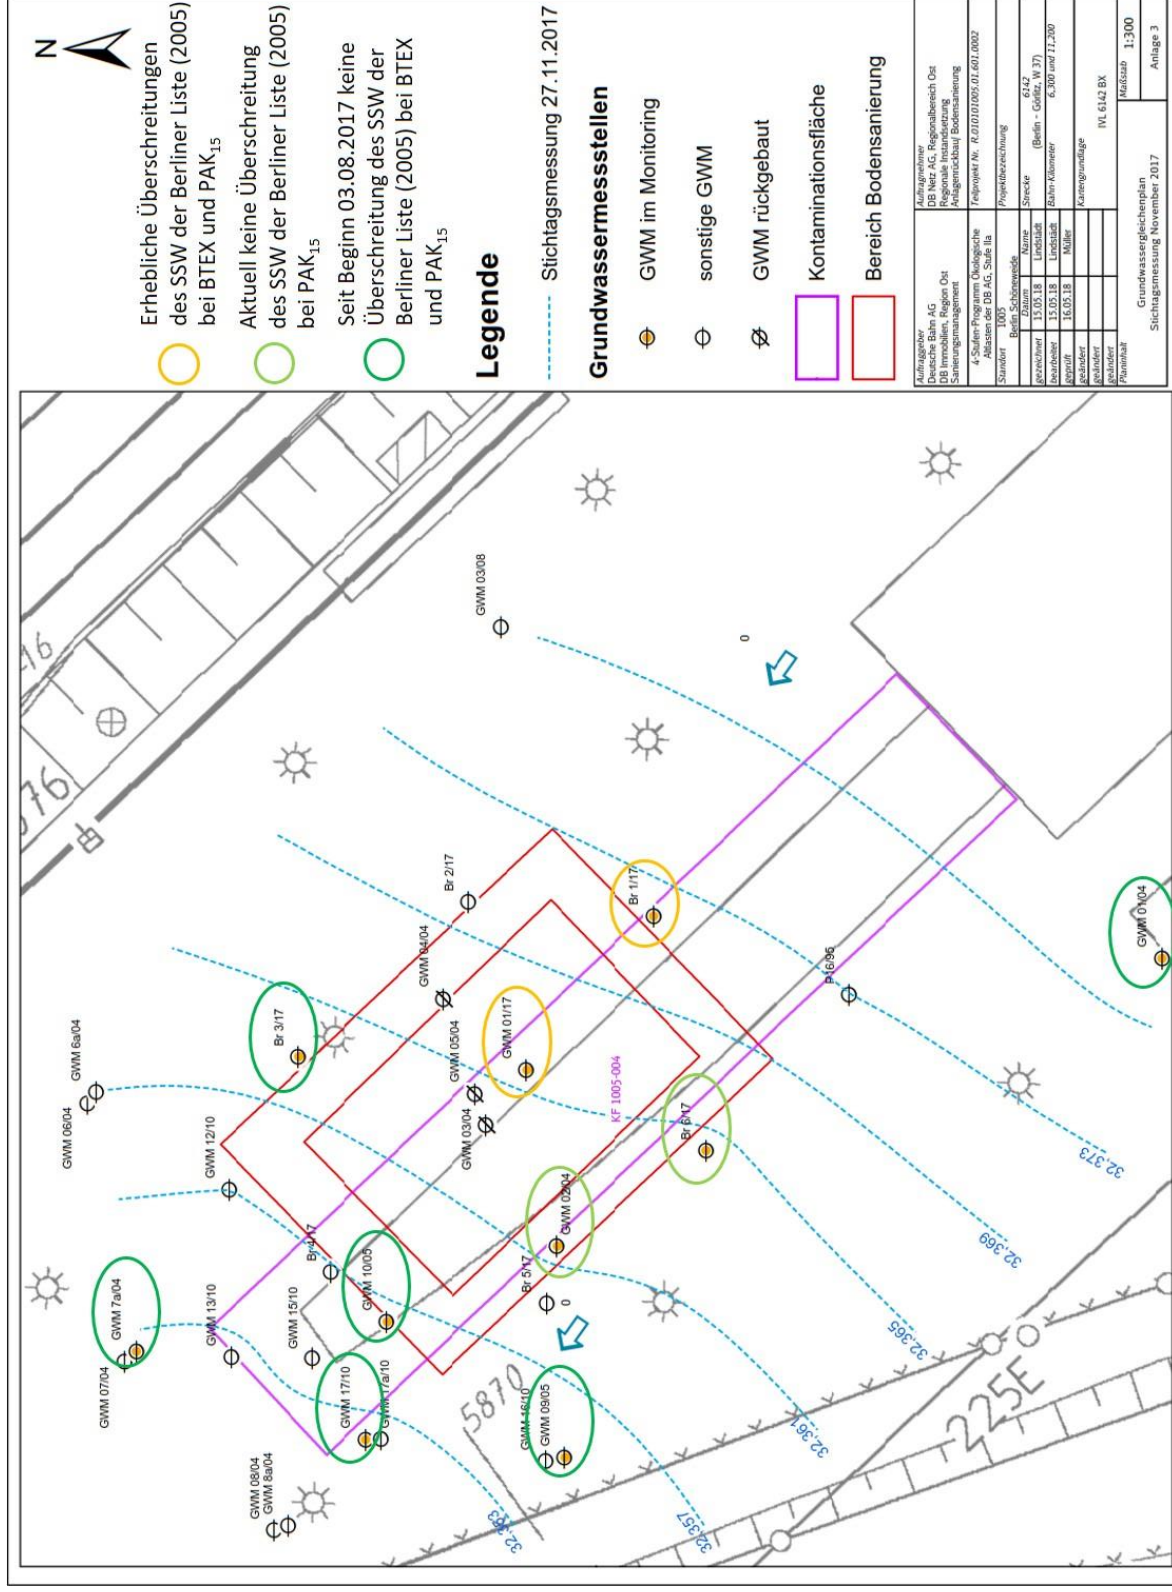
Abb. 7: Ergebnisse des Nachsorgemonitorings und Lage der untersuchten Messstellen im Bereich der Sanierungsfläche (Quelle: verändert nach /2/)

Aus Abb. 7 wird ersichtlich, dass die südlichen und südwestlichen Bereiche noch immer deutlich erhöhte Schadstoffkonzentrationen im Grundwasser aufweisen. Die Vermutung liegt nahe, dass aus südlicher Richtung sehr langsam belastetes Grundwasser zufließt und dort die anthropogene Auffüllung noch mit BTEX und PAK belastet ist (vgl. Abb. 7). Da die Messstelle Br 1/17 im Anstrombereich des Grundwassers liegt, könnte erst durch weitere Erkundungsmaßnahmen (Errichtung neuer GW-Messstellen und Probenahme mit

anschließender Bestimmung der BTEX- und PAK-Gehalte) festgestellt werden, wie weit sich die Kontamination tatsächlich nach Süden und Osten ausdehnt, da die örtliche Grundwasserfließrichtung Nordwest ist. Wie Abb. 7 zeigt, ist die Kontaminationsfläche bedeutend größer als der Bereich der Bodensanierung, und erstreckt sich bis zum nördlichen Ende der ehemaligen Ladestraße I nach Süden.

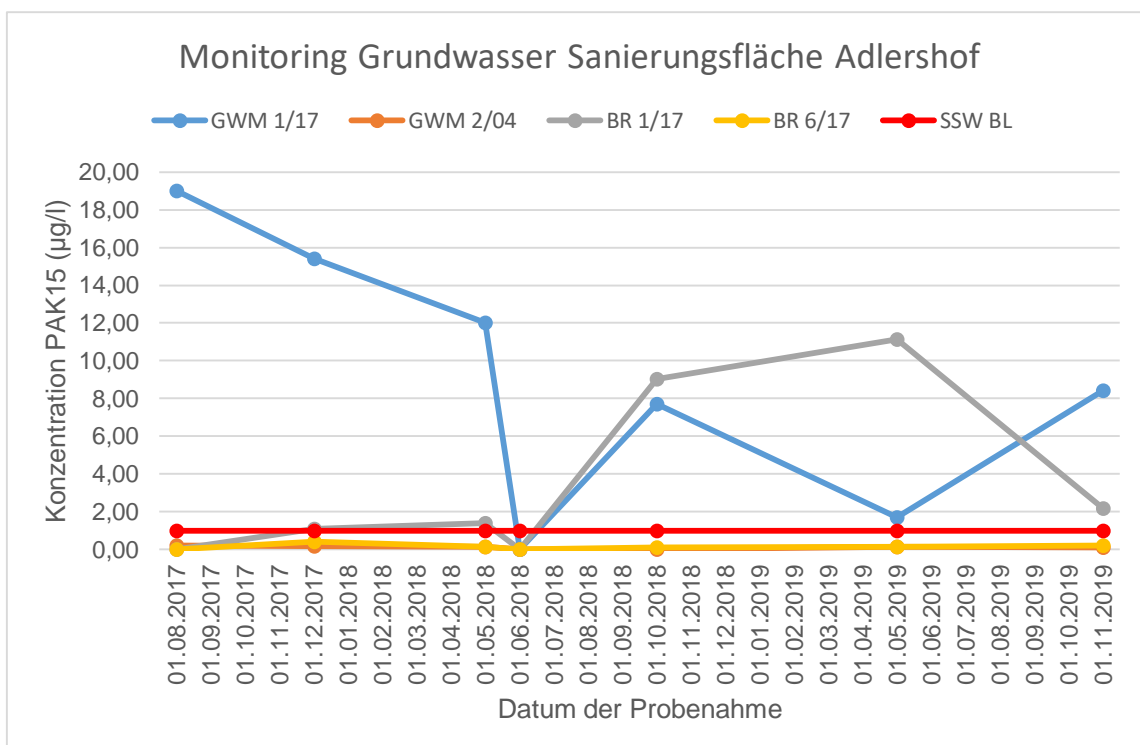
Die PAK-Konzentrationen, die im Juni 2018 nicht ermittelt wurden (vgl. Tab. 4), weisen ebenfalls deutliche Schwankungen und sehr unterschiedliche Konzentrationen an den in Abb. 8 und Abb. 9 ausgewählten Grundwassermessstellen auf. Wie bei der BTEX-Konzentrationen liegen aktuell auch bei den PAK-Konzentrationen die höchsten Konzentrationen bei den Messstellen Br 1/17 und GWM 1/17 vor. Der SSW von  $\text{PAK}_{15} = 1 \mu\text{g/l}$  (vgl. /19/) wurde bei der letzten PN am 01.11.2019 bei der Messstelle Br 1/17 knapp, bei der GWM 1/17 deutlich überschritten.

Abb. 9: PAK<sub>15</sub>-Konzentrationen im Nachsorgemonitoring Bereich KF 1005-004 an ausgewählten Messstellen

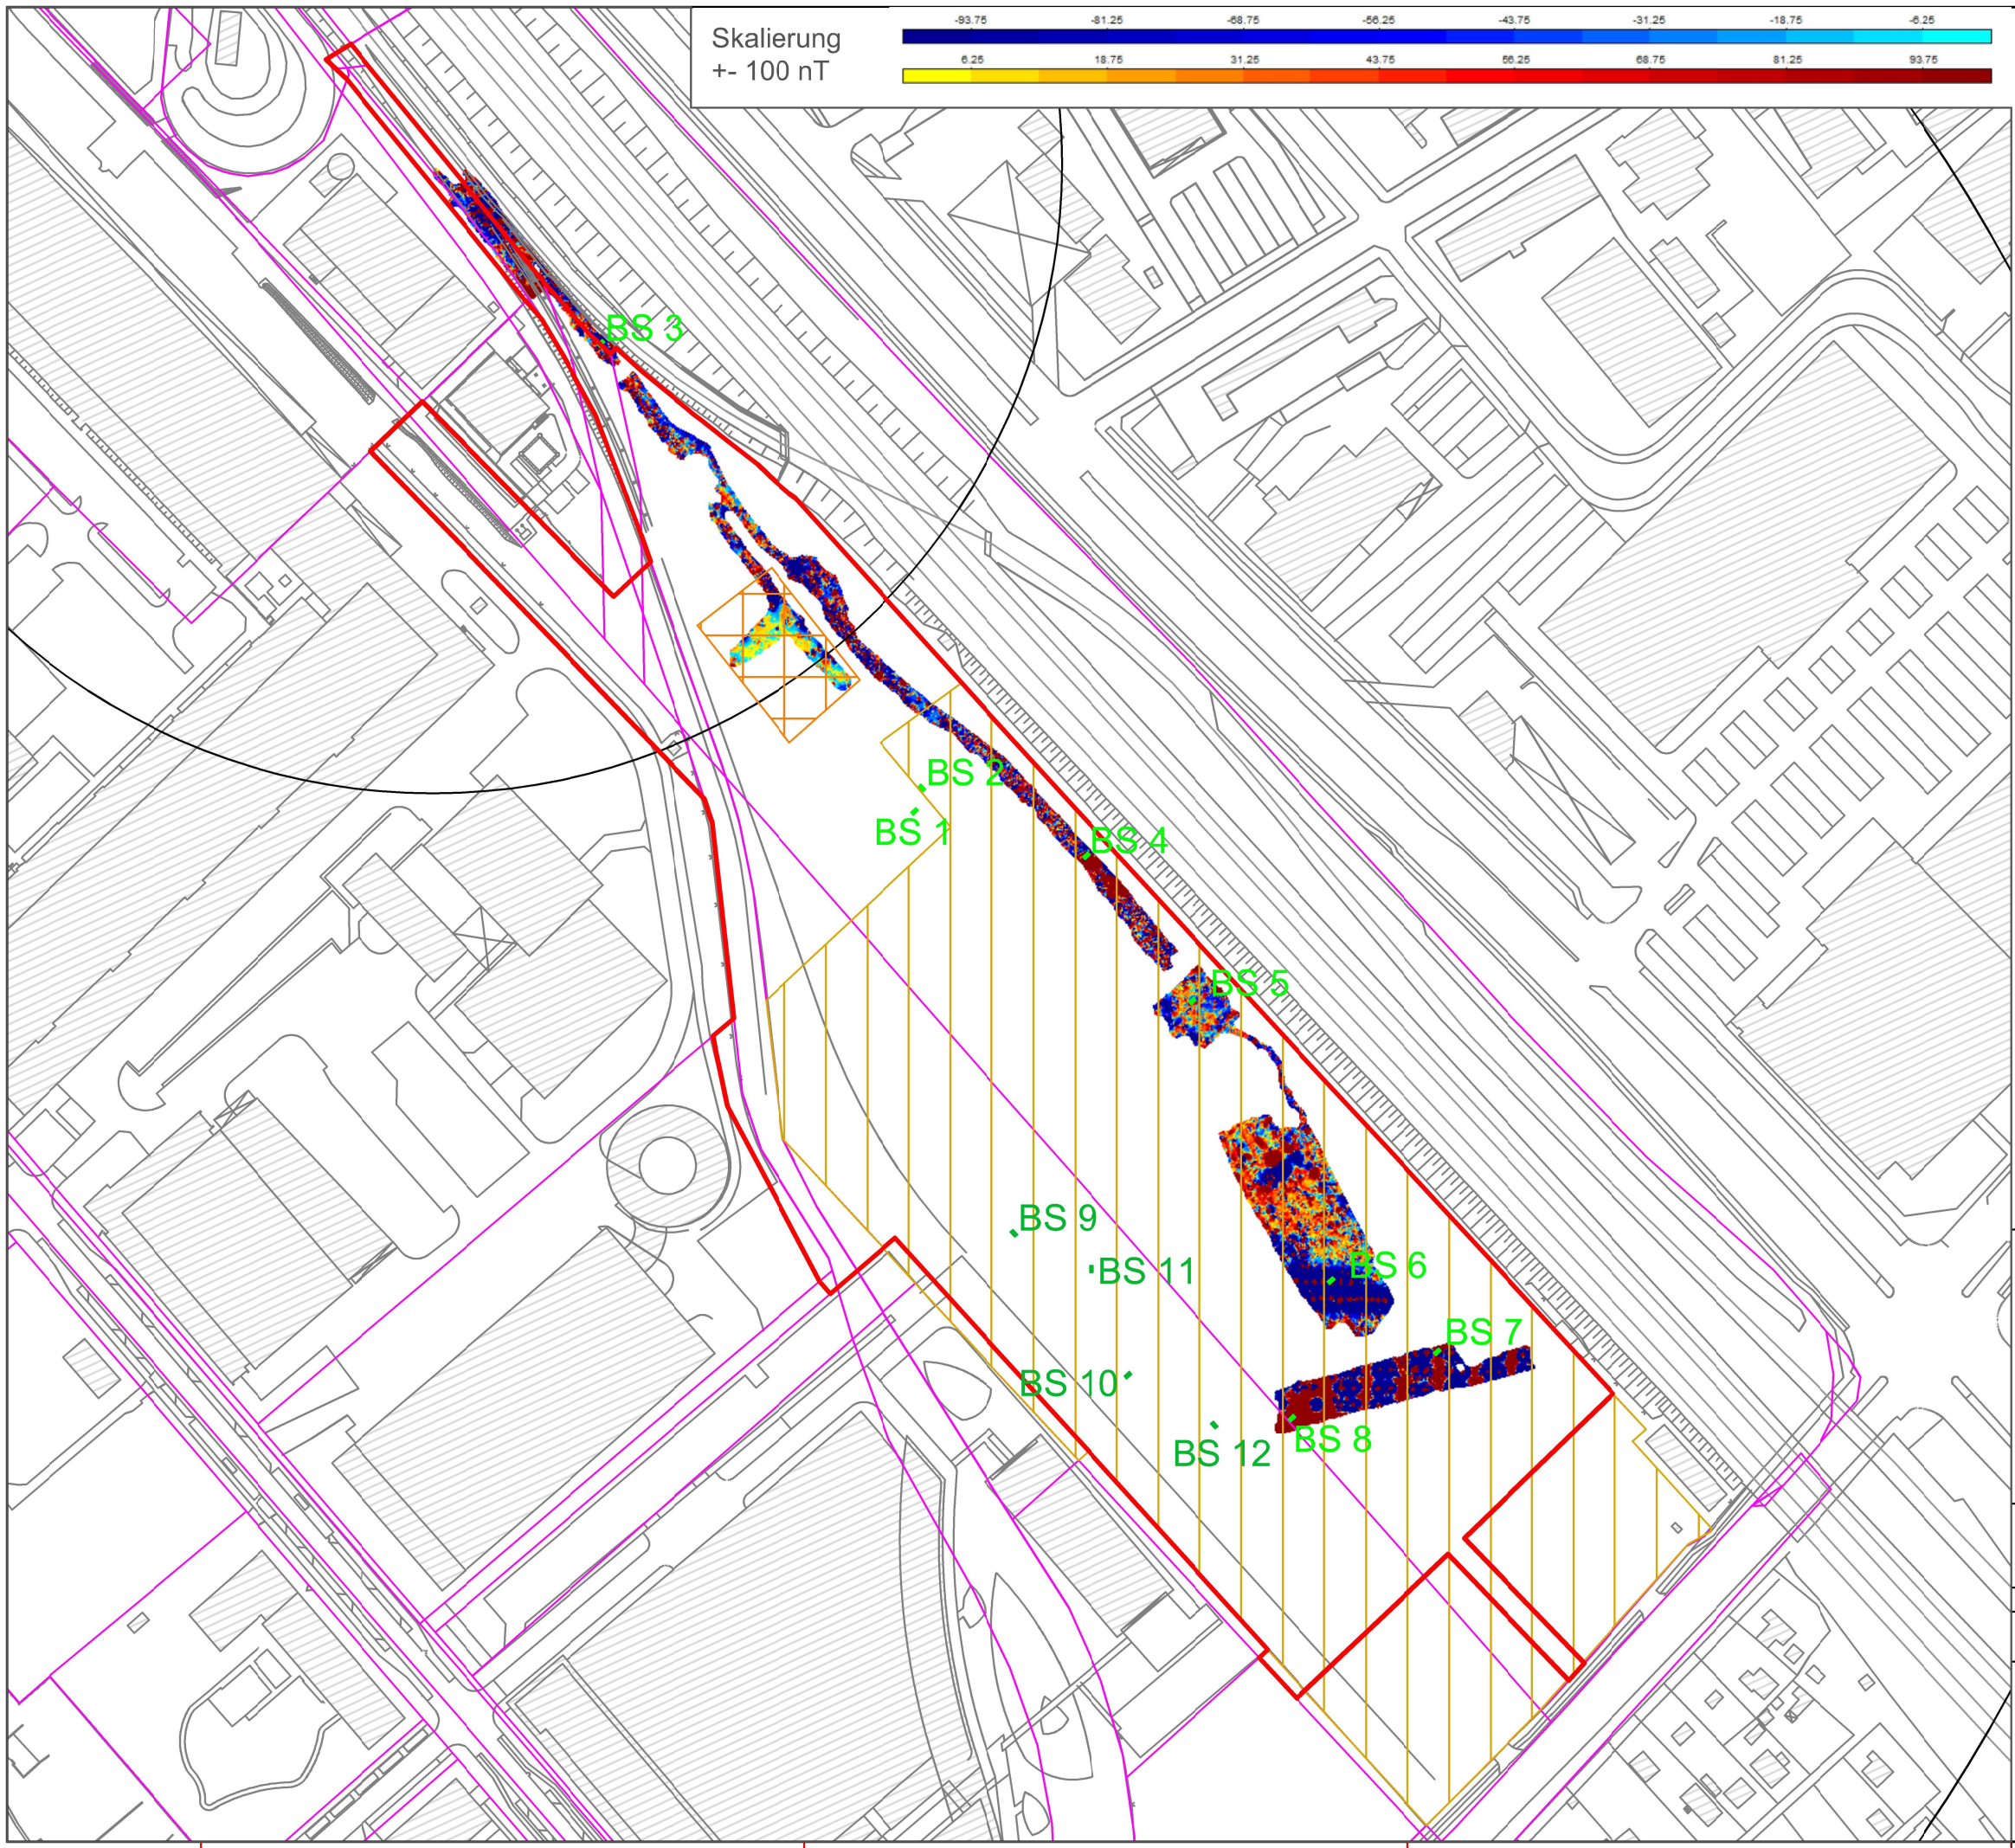
Anlage 5: Ingenieurleistungen zur Baufeldvorbereitung: Ergebnis der computergestützten Mehrkanalsondierung und Lage der Baggerschürfe
--	---

Für das gesamte Grundstück besteht ein Kampfmittelverdacht, der durch eine Auswertung historischer Luftbilder aus der Zeit des Zweiten Weltkriegs gestützt wird. Es wurden mehrere Bombentrichter, Erdlöcher unbekannter Herkunft, Erdbunker, Flakstellungen, Splittergräben und an mehreren Gebäuden Schäden identifiziert (s. Kap. 3.4 und Abb. 3). Wenngleich bei den Rückbau- und Tiefenenttrümmerungsmaßnahmen im südlichen und mittleren Bereich der Fläche im Jahr 2009 durch Fa. Eurovia Beton GmbH eine baubegleitende Kampfmittelräumung erfolgte, ist nicht sichergestellt, dass diese Fläche frei von Kampfmitteln ist. Eine Freigabebescheinigung wurde damals von Fa. Eurovia Beton GmbH nicht erstellt. Über Kampfmittelfunde liegen dem Verfasser keine Informationen vor. Die Tiefenenttrümmerung reichte bis max. 2,5 m u. GOK. Bombenblindgänger können bei sandigen Bodenverhältnissen, wie sie auf dem Gebiet vorliegen, mehrere Meter tief in den Erdboden eindringen. Im nördlichen, nordwestlichen Bereich und direkt am Bahndamm fand keine Tiefenenttrümmerung und Kampfmittelräumung statt (s. hierzu Anlage 5).

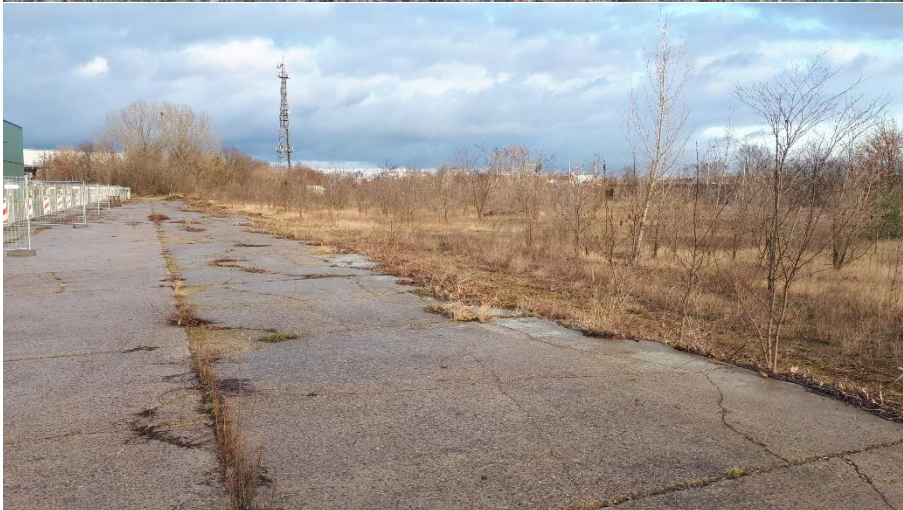
Abb. 12:  
Betonstraße, die im  
westlichen Bereich  
entlang der  
Grundstücksgrenze  
zur Firma Atos  
Information  
Technology GmbH  
verläuft
