Zusammenfassung Erläuterungsbericht Baufeldfreimachung

Ingenieurleistungen zur Baufeldvorbereitung in den Fachbereichen  
Altlasten, Entsorgung, Analytik, Kampfmittelräumung, Rückbau und Erdbau

**Projekt: BFADL – Neubau Straßenbahnbetriebshof Adlershof**

**Ort/ Datum:** Berlin, 06.04.2020

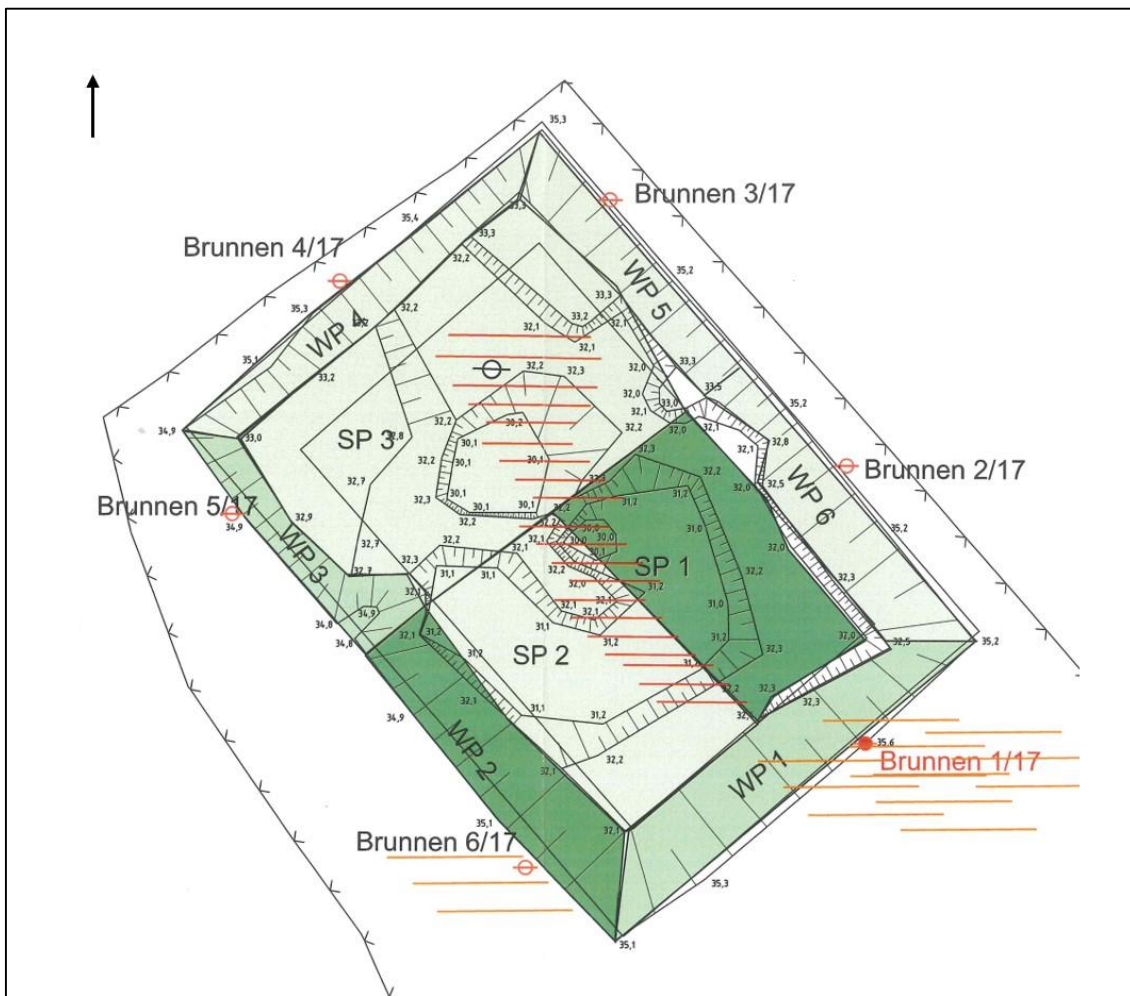
Zur Beweissicherung wurden nach erfolgtem Aushub und Abnahme der Baugrube durch die Behörde drei Proben aus der Sohle und sechs Proben aus den Wänden der Baugrube entnommen. Die Entnahme der Mischproben (bestehend aus jeweils mind. 18 Einzelproben) fand am 17.03.2017 statt. Bei zwei der neun Mischproben (SP1 und WP2) wurden deutlich erhöhte Konzentrationen bei KW (SP1) bzw. KW und BTEX (WP2) festgestellt, die ebenfalls die Beurteilungswerte Boden der Berliner Liste deutlich übersteigen (s. Tab. 3 und Abb. 5). Die in Tab. 2, zeitlich vor der Sanierung, noch vorhandene Belastung mit PAK wurde nach erfolgter Sanierung nicht mehr festgestellt. Für die Parameter MKW und BTEX verbleiben Feststoffkonzentrationen im Boden, die eine nennenswerte Größenordnung aufweisen und zu einer räumlich eng begrenzten Beaufschlagung des Grundwassers führen, sobald sie über den Sickerwasserpfad die gesättigte Bodenzone erreichen.

Abb. 5: Darstellung der Beprobungsbereiche der Sohl- und Wandproben vom 17.03.2017  
(Quelle: verändert nach /2/)

In den ca. drei Jahren seit Abschluss der Sanierung ist ein so genannter Rebound-Effekt im Grundwasser feststellbar, d.h. die Schadstoffkonzentrationen steigen seit dem Abschluss der Boden-Quellherdsanierung inkl. Grundwasserreinigung wieder an. Ursächlich sind gemäß Gutachter PRO UMWELT (/2/) die im Untergrund verbliebenen sedimentären Restbelastungen (vgl. auch Tab. 3). Die auffällig hohen Schadstoffkonzentrationen treten meist an den beiden Messstellen Br 1/17 und GWM 1/17 auf, wobei die Messstelle Br 1/17 am südlichen Rand der Sanierungsfläche liegt (s. Abb. 5).

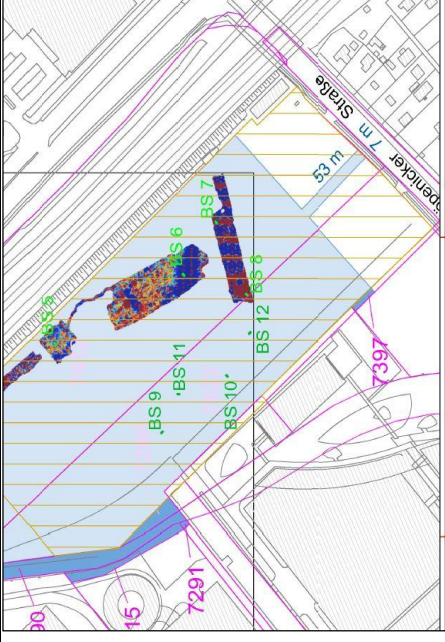
Bezeichnung des Baggerschurfes	Schichtenbezeichnung	Lage der Schichten (m u. GOK)	Farbe	Geruch	Fremdbestandteile (%)	Bezeichnung	Bemerkung
BS 9	I	0-0,25	hellbraun	artypisch	Wurzeln 30, Steine/Kies 5	Oberboden	-
	II	0,25-2,0	braun	artypisch	Steine 5	Auffüllung (Mittelsand)	Schrott bei 0,5 m u. GOK und 1,30 m u. GOK
	III	2,0-2,2	sandfarben	artypisch	keine	Feinsand	kein Grundwasser
BS 10	I	0-0,3	hellbraun	artypisch	Wurzeln 50, Steine/Kies 5	Oberboden	sehr wenig Schrott
	II	0,3-2,0	braun	artypisch	Steine 2	Auffüllung (Mittelsand)	-
	III	2,0-2,1	sandfarben	artypisch	keine	Feinsand	kein Grundwasser
BS 11	I	0-0,2	sandfarben-braun	artypisch	Wurzeln 40, Kies 5	Oberboden	-
	II	0,2-1,9	sandfarben-braun	artypisch	Steine 10	Auffüllung (Mittelsand)	-
	III	1,9-2,0	sandfarben	artypisch	keine	Feinsand	kein Grundwasser
BS 12	I	0-0,3	sandfarben	artypisch	Wurzeln 40, Kies 5	Oberboden	-
	II	0,3-1,0	hellbraun-braun	artypisch	Steine und Ziegel 15	Auffüllung (Mittelsand)	-

III	1,0-1,15	dunkelbraun-schwarz	artypisch	keine	lehmiger Sand	-
	IV	1,15-1,9	hellbraun-braun	artypisch	Steine 3	Mittelsand	-
	V	1,9-2,0	sandfarben	artypisch	keine	Feinsand	kein Grundwasser
