Neuordnung und Kapazitätserweiterung der Haltestelle Mannheim Hauptbahnhof

Baumgutachten
im Rahmen des Planfeststellungsverfahrens
nach § 28 PBefG

Anlage 15

25.04.2019

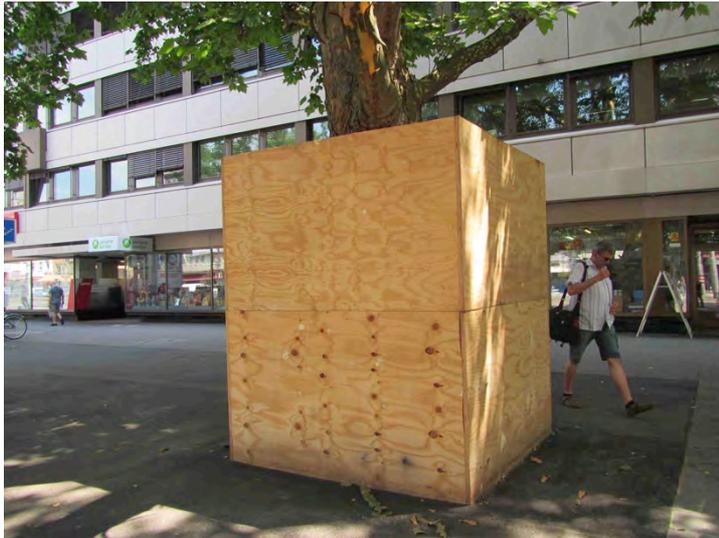
Baum Nr.	28 (Nummerierung von Bahnhof nach Bismarckstraße) siehe Anlage 15.2
Baumart	Platanus acerifolia
Stammumfang (in 1 m Höhe)	Nicht feststellbar, da eingehaust, geschätzt ca. 200 cm
Höhe (geschätzt)	20 m
Kronen- Durchmesser (ca.)	20 m
Standort, Kronenbereich, Umfeld	Baumscheibe nicht feststellbar wegen Einhausung (ca. 2,1 m x 2,1 m) Umfeld Plattenbelag Asphalt
Wuchsphase	Reifephase, Adultphase
Schäden, Schadsymptome	wg. Einhausung keine Schäden feststellbar
Triebzuwachs, Totholz	Triebzuwachs ca. 30 cm kein Totholz
Kronentransparenz, Laubdichte, Laubgröße	0-10 %, Krone voll belaubt arttypisches Laub
Abweichungen, Erscheinungsbild	einseitig orientierte Kronenausbildung in nördl. Richtung, aufgrund Schattendrucks südl. vorhandener Platane und Gebäuden (photodrophe Reaktion)
Vitalität, Wuchskraft	ehemalige Astschnittstellen von Starkästen vollständig überwältigt und geschlossen, kein Totholz, gute Wuchskraft, vitaler Baum

Baum Nr. 28 eigehaust

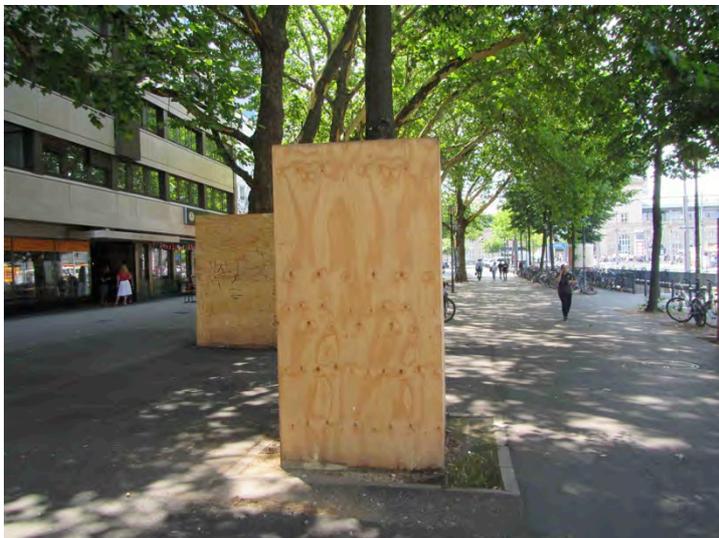
Baum Nr.	29 (Nummerierung von Bahnhof nach Bismarckstraße) siehe Anlage 15.2
Baumart	Tilia cordata
Stammumfang (in 1 m Höhe)	Nicht feststellbar, da eingehaust, geschätzt ca. 80 cm
Höhe (geschätzt)	15 m
Kronen- Durchmesser (ca.)	7 m
Standort, Kronenbereich, Umfeld	Baumscheibe offen, ca. 2,0 m x 2,0 m Umfeld Asphalt
Wuchsphase	Reifephase, Adultphase
Schäden, Schadsymptome	wg. Einhausung keine Schäden feststellbar
Triebzuwachs, Totholz	Triebzuwachs ca. 20 cm Gerinfügig Totholz im Zweig-, (d, bis 1 cm), Feinastbereich (d, 1 bis 3 cm)
Kronentransparenz, Laubdichte, Laubgröße	0-10 %, Krone voll belaubt arttypisches Laub, zum Teil kleinblättriges Laub
Abweichungen, Erscheinungsbild	einseitig orientierte Kronenausbildung in nördl. Richtung, aufgrund Schattendrucks südl. vorhandener Platane (photodrophe Reaktion)
Vitalität, Wuchskraft	verringerte Wuchskraft, geschwächter Baum, geschwächte Vitalität
Artenschutzfachl. Bedeutung	keine

Baum Nr. 29 eigehaust

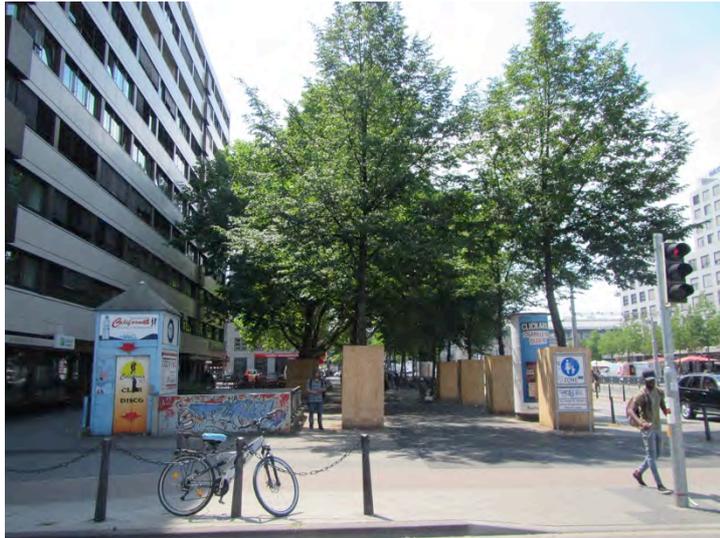
Baum Nr. 31 (links)

Baum Nr.	31 (Nummerierung von Bahnhof nach Bismarckstraße) siehe Anlage 15.2
Baumart	Tilia cordata
Stammumfang (in 1 m Höhe)	Nicht feststellbar, da eingehaust, geschätzt ca. 90 cm
Höhe (geschätzt)	15 m
Kronen- Durchmesser (ca.)	8 m
Standort, Kronenbereich, Umfeld	Baumscheibe offen, ca. 2,0 m x 2,0 m Umfeld Plattenbelag, Asphalt Zugang Unterführung
Wuchsphase	Reifephase, Adultphase
Schäden, Schadsymptome	wg. Einhausung keine Schäden feststellbar
Triebzuwachs, Totholz	Geringer Triebzuwachs, Ausbildung von Kurztrieben Totholz, im Zweig-, (d, bis 1 cm), Feinastbereich (d, 1 bis 3 cm)
Kronentransparenz, Laubdichte, Laubgröße	10-25%, Kronenmantel zerklüftet leichte Kronenverlichtung überwiegend kleinblättriges Laub
Abweichungen, Erscheinungsbild	einseitig orientierte Kronenausbildung in nördl. Richtung aufgrund Schattendrucks vorhandener Gebäude und Bäumen (phototrophe Reaktion)
Vitalität, Wuchskraft	Geringe Wuchskraft, geschwächter Baum, geschwächte Vitalität

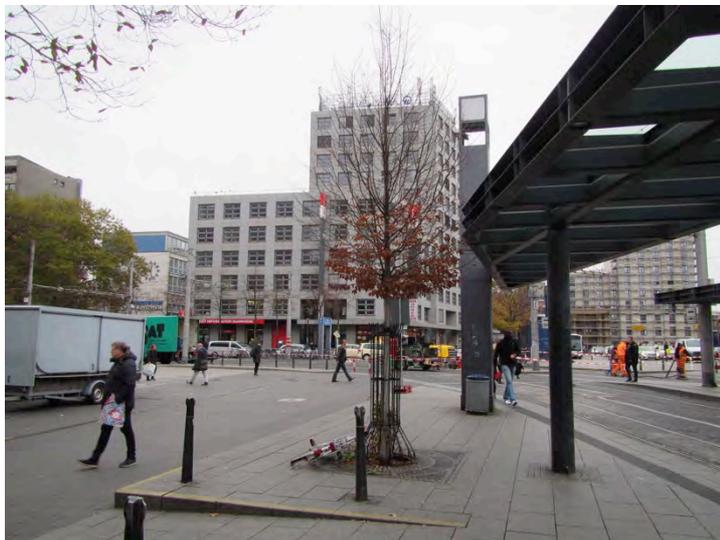
Baum Nr.	32 - siehe Anlage 15.2
Baumart	Carpinus betulus
Stammumfang (in 1 m Höhe)	30 cm
Höhe (geschätzt)	5 m
Kronen-Durchmesser (ca.)	3 m
Standort, Kronenbereich, Umfeld	Stammschutzgitter, Baumscheibe mit Rostüberdeckung, ca. 2,0 m x 2,0 m Umfeld Plattenbelag, erhöhter Bahnsteig
Wuchsphase	Jugendphase
Schäden, Schadsymptome	in Unterkrone eingetrocknetes Laub Oberkrone laubfrei (jahreszeitbedingt)
Triebzuwachs, Totholz	aufgrund Jahreszeit keine Aussage möglich
Kronentransparenz, Laubdichte, Laubgröße	aufgrund Jahreszeit keine Aussage möglich
Abweichungen, Erscheinungsbild	Stockausschlag / Stammausschläge
Vitalität, Wuchskraft	aufgrund Jahreszeit keine Aussage zur Vitalität und zum Zuwachs möglich
Artenschutzfachl. Bedeutung	keine
Zusammenfassende Beurteilung	Aufgrund der Jahreszeit (Laubfall) ist keine abschließende Aussage möglich

Baum Nr. 32 jahreszeitlich bedingter Laubfall erkennbar

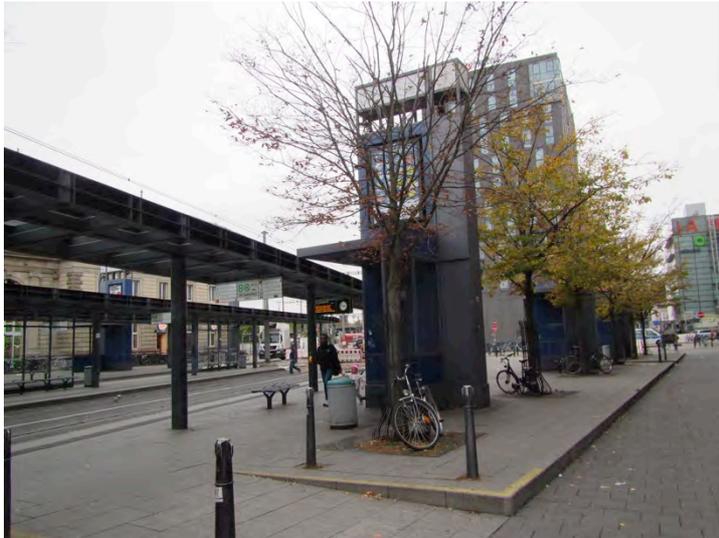
Baum Nr.	33 - siehe Anlage 15.2
Baumart	Carpinus betulus
Stammumfang (in 1 m Höhe)	45 cm
Höhe (geschätzt)	10 m
Kronen-Durchmesser (ca.)	5 m
Standort, Kronenbereich, Umfeld	Stammschutzgitter, Baumscheibe mit Rostüberdeckung, ca. 2,0 m x 2,0 m Umfeld Plattenbelag, Bahnsteig
Wuchsphase	Jugendphase
Schäden, Schadsymptome	in Unterkrone eingetrocknetes Laub Oberkrone laubfrei (jahreszeitbedingt)
Triebzuwachs, Totholz	aufgrund Jahreszeit keine Aussage zum Triebzuwachs möglich in Oberkrone deutlich Totholz erkennbar
Kronentransparenz, Laubdichte, Laubgröße	aufgrund Jahreszeit keine Aussage möglich
Abweichungen, Erscheinungsbild	aufgrund Jahreszeit keine Aussage möglich
Vitalität, Wuchskraft	aufgrund Jahreszeit keine Aussage möglich
Artenschutzfachl. Bedeutung	keine
Zusammenfassende Beurteilung	Aufgrund der Jahreszeit (Laubfall) ist keine abschließende Aussage möglich

Baum Nr. 33 jahreszeitlich bedingter Laubfall erkennbar

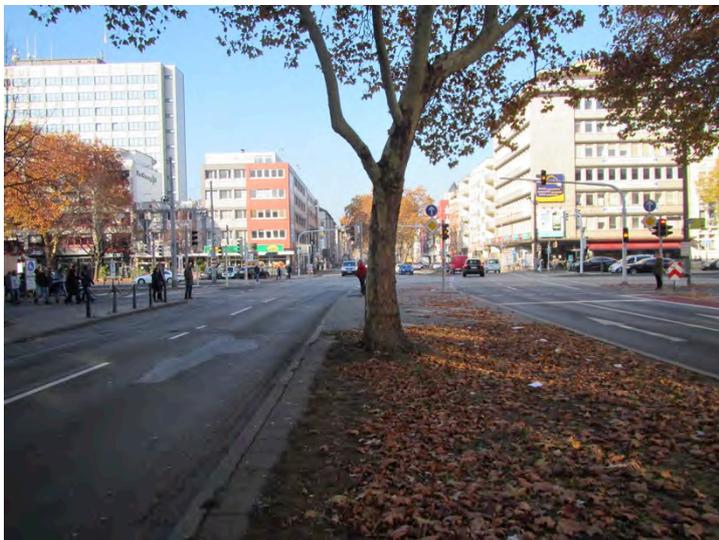
Baum Nr.	34 - siehe Anlage 15.2
Baumart	Platanus acerifolia
Stammumfang (in 1 m Höhe)	165 cm
Höhe (geschätzt)	15 m
Kronen-Durchmesser (ca.)	10 m
Standort, Kronenbereich, Umfeld	auf Verkehrsinsel (Rasen), Umfeld Straße Stamm mind. ca. 1 m von Straße entfernt
Wuchsphase	Reifephase, Adultphase
Schäden, Schadsymptome	keine
Triebzuwachs, Totholz	aufgrund Jahreszeit keine Aussage möglich
Kronentransparenz, Laubdichte, Laubgröße	aufgrund Jahreszeit keine Aussage möglich
Abweichungen, Erscheinungsbild	Stamm leichter Schiefwuchs in Richtung Wasserturm (weg von Gebäude)
Vitalität, Wuchskraft	vermutlich vital (aufgrund Jahreszeit keine abschließende Aussage möglich)
Artenschutzfachl. Bedeutung	Schlafbaum von Krähen
Zusammenfassende Beurteilung	Aufgrund der Jahreszeit (Laubfall) ist keine abschließende Aussage möglich

Baum Nr. 34 auf Verkehrsinsel

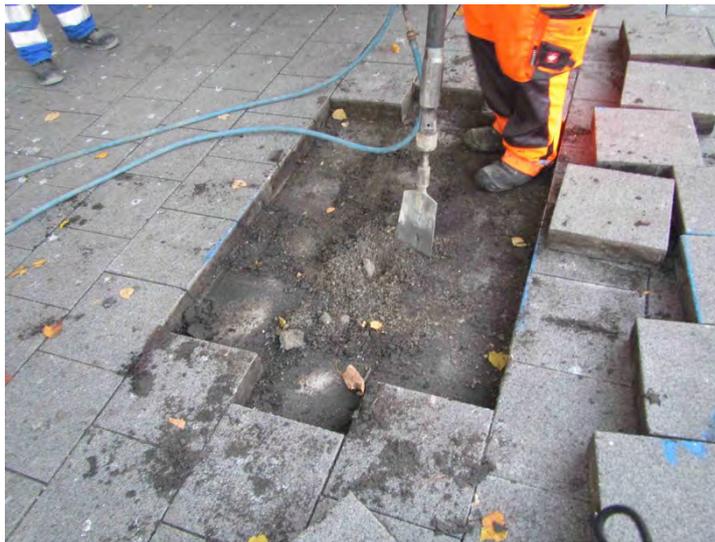
Darunter folgen sandig-kiesige Auffüllungen mit eingestreuten Schutt- und Trümmeranteilen (Steine, Backsteine, Bruchstücke bis Mauerteile aus mehreren Steinen, Betonreste).

Bei dem Schürf wurden keine Starkwurzeln (größer 50 mm Durchmesser) ergraben.

Zur Herstellung des Schürfs im Bereich der Platanen wurde die Flächenbefestigung aufgebrochen...

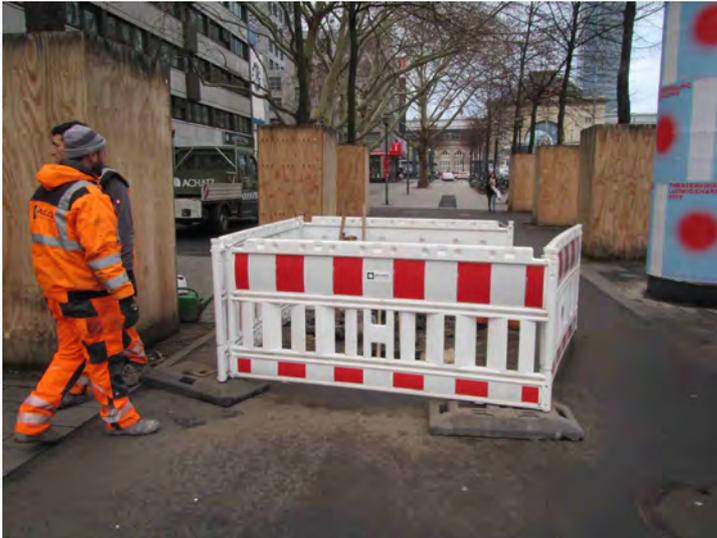
Die im Rahmen des Schürfs festgestellten Oberbauschichten im Bereich der Linde entsprechen weitestgehend dem bei den Platanen festgestellten Aufbau. Nur der Belag aus Betonplatten wurde durch eine Asphaltdecke mit einer Dicke von 8 cm ersetzt. Die Gesamtdicke des Aufbaus beträgt ebenfalls ca. 50 cm. Da die geplante Eingriffstiefe durch die Veränderung der Verkehrsflächen im Bereich der Linde ca. 50 cm beträgt, wurde die Aufgrabung nicht erweitert, da die festgestellten Oberbauschichten nicht durchwurzelbar sind und damit der Wurzelraum der Linden durch die Baumaßnahme nicht direkt betroffen ist.

Schürf im Bereich einer bestehenden Linde (Baum 31)
