Untersuchung der fallgegenständlichen Bäume auf Eremitenbesatz Nr. 2023053

Bäume in der Minervastraße und Dianastraße, Nürnberg

Daten der Untersuchung:

Juli-August 2023

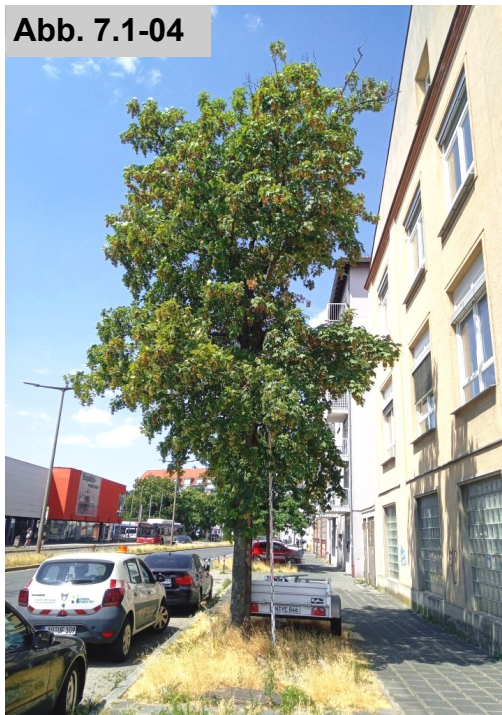
Abb. 7.1-04

Standort:	Dianastraße
Funktion:	Straßenbegleitgrün
Baumart:	Berg-Ahorn Acer pseudoplatanus
Stämmigkeit:	1
Vit.Rol., Vit.Note:	Degeneration, 1
FLL BKR:	Reifephase
StU 1mH, ca. cm:	113
BaumH ca. m:	10
KronenD ca. m:	5
Sonstiges:	-

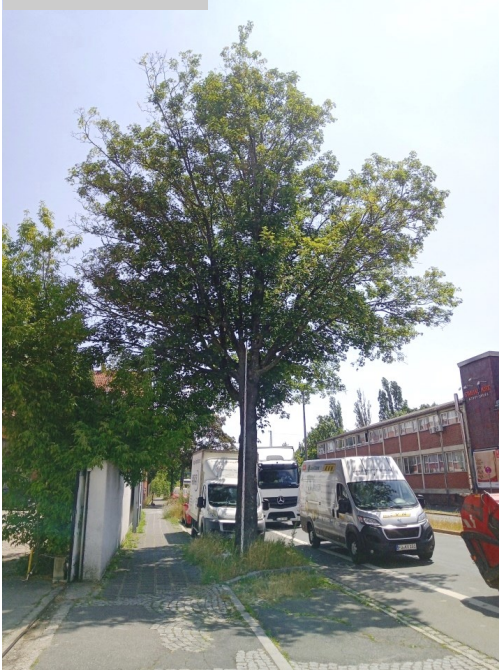
Abb. 7.1-07

Standort:	Dianastraße
Funktion:	Straßenbegleitgrün
Baumart:	Berg-Ahorn
	Acer pseudoplatanus
Stämmigkeit:	1
Vit.Rol., Vit.Note:	Degeneration, 1
FLL BKR:	Reifephase
StU 1mH, ca. cm:	176
BaumH ca. m:	15
KronenD ca. m:	10
Sonstiges:	-

Die Faulstellen und Astungswunden an Krone und Stamm stellen keine geeigneten Habitatstrukturen dar.
Es konnte kein Besatz durch den Eremit festgestellt werden.

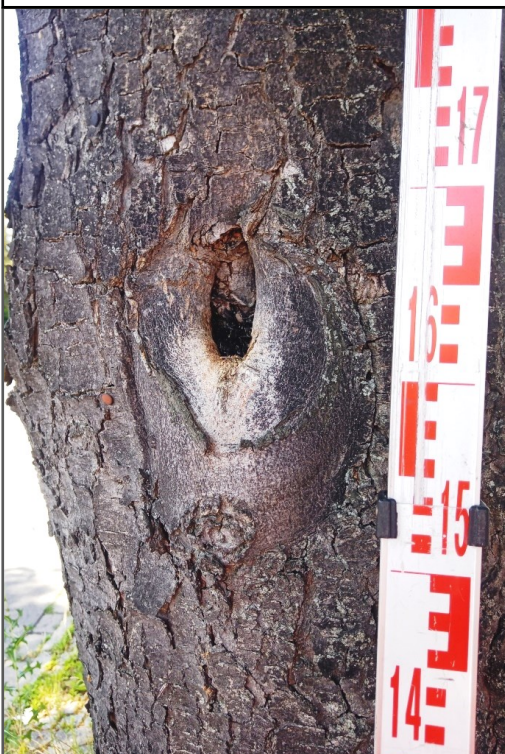
Abb. 7.1-09: Astungswunde in der Krone, eingefault; nicht als Habitatstruktur geeignet

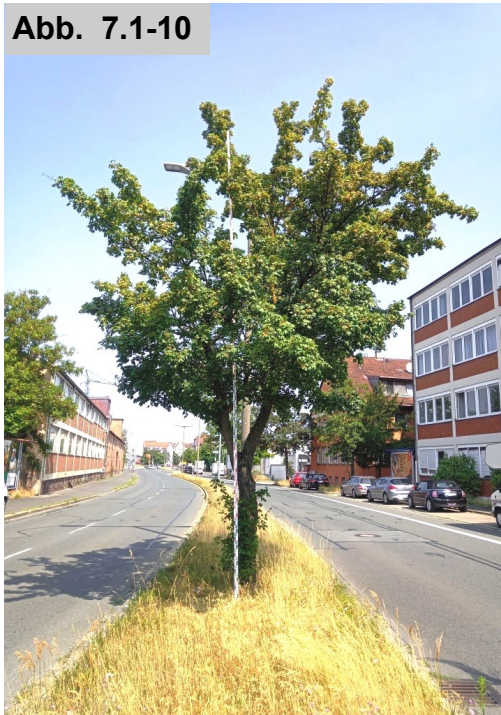
Abb. 7.1-10

Standort:	Dianastraße
Funktion:	Straßenbegleitgrün
Baumart:	Feld-Ahorn
	Acer campestre
Stämmigkeit:	1
Vit.Rol., Vit.Note:	Degeneration, 1
FLL BKR:	Reifephase
StU 1mH, ca. cm:	91
BaumH ca. m:	6
KronenD ca. m:	4
Sonstiges:	-

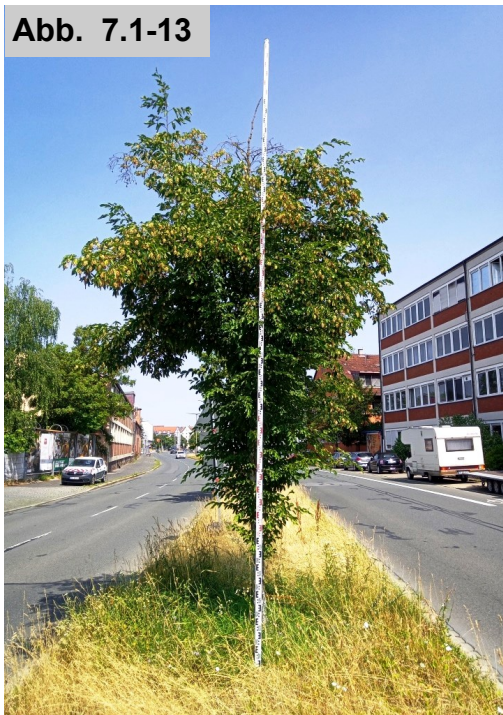
Abb. 7.1-13

Standort:	Dianastraße
Funktion:	Straßenbegleitgrün
Baumart:	Hopfenbuche
	<i>Ostrya carpinifolia</i>
Stämmigkeit:	1
Vit.Rol., Vit.Note:	Degeneration, 1
FLL BKR:	Reifephase
StU 1mH, ca. cm:	31
BaumH ca. m:	4
KronenD ca. m:	3
Sonstiges:	-

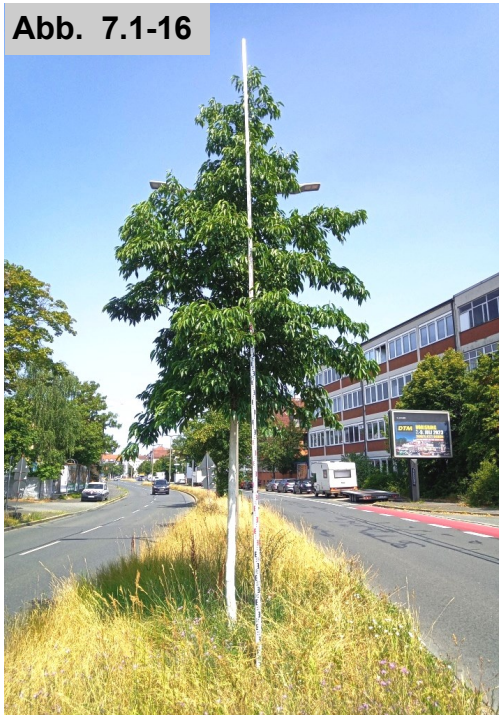
Abb. 7.1-16

Standort:	Dianastraße
Funktion:	Straßenbegleitgrün
Baumart:	Schwarz-Erle
	<i>Alnus glutinosa</i>
Stämmigkeit:	1
Vit.Rol., Vit.Note:	Degeneration, 1
FLL BKR:	Reifephase
StU 1mH, ca. cm:	31
BaumH ca. m:	6
KronenD ca. m:	2
Sonstiges:	-

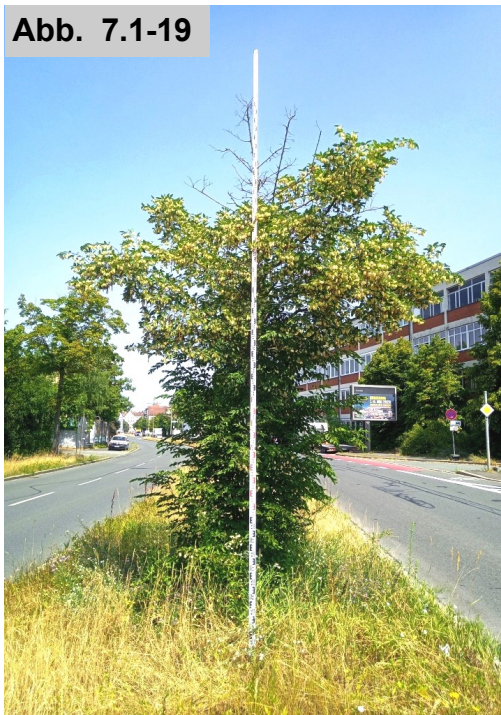
Abb. 7.1-19

Standort:	Dianastraße
Funktion:	Straßenbegleitgrün
Baumart:	Hopfenbuche
	<i>Ostrya carpinifolia</i>
Stämmigkeit:	1
Vit.Rol., Vit.Note:	Degeneration, 1
FLL BKR:	Reifephase
StU 1mH, ca. cm:	31
BaumH ca. m:	4
KronenD ca. m:	2
Sonstiges:	-

Der Anfahrschaden am Stammfuß kann nicht als Habitat dienen.
Am Baum sind keine weiteren Schadstellen vorhanden.
Es konnte kein Besatz durch den Eremit festgestellt werden.

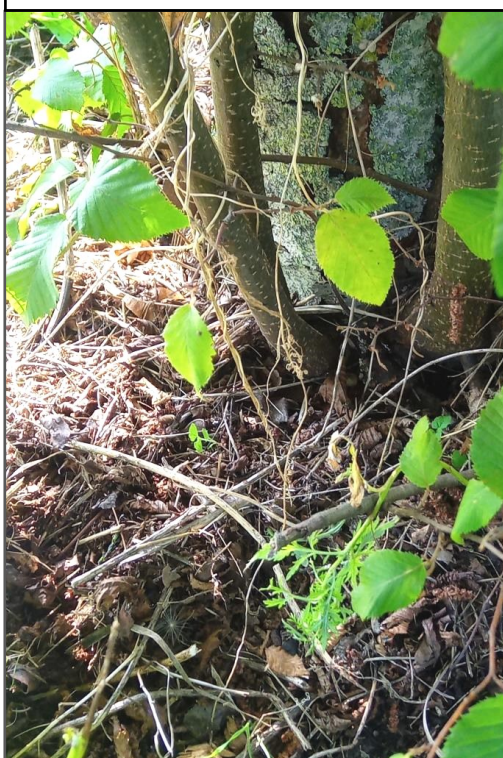
Abb. 7.1-21: kein Mulm sowie Kotpuren des Eremiten am Stammfuß

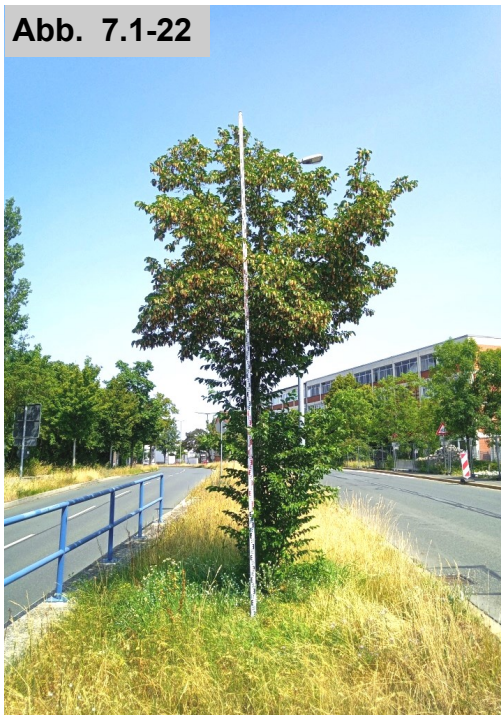
Abb. 7.1-22

Standort:	Dianastraße
Funktion:	Straßenbegleitgrün
Baumart:	Hopfenbuche
	<i>Ostrya carpinifolia</i>
Stämmigkeit:	1
Vit.Rol., Vit.Note:	Degeneration, 1
FLL BKR:	Reifephase
StU 1mH, ca. cm:	31
BaumH ca. m:	4
KronenD ca. m:	2
Sonstiges:	-

Der Anfahrtschaden und die Astungswunde am Stammfuß stellen keine Habitatstruktur für den Eremiten dar.
Es konnte kein Besatz durch den Eremit festgestellt werden.

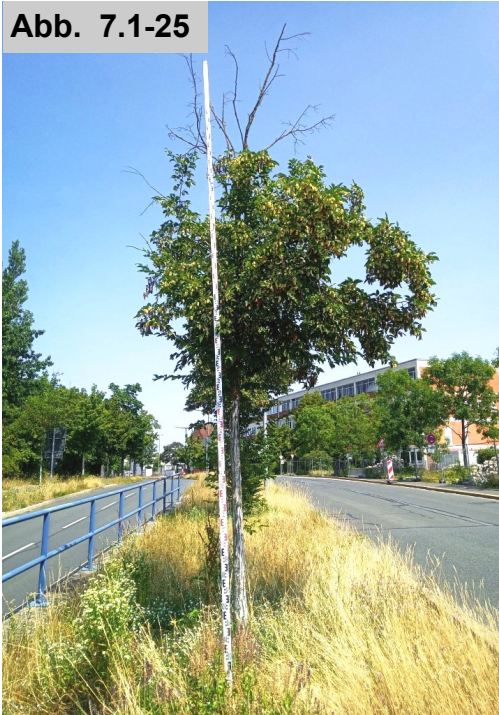
Abb. 7.1-25

Standort:	Dianastraße
Funktion:	Straßenbegleitgrün
Baumart:	Hopfenbuche
	<i>Ostrya carpinifolia</i>
Stämmigkeit:	1
Vit.Rol., Vit.Note:	Stagnation, 2
FLL BKR:	Reifephase
StU 1mH, ca. cm:	31
BaumH ca. m:	4
KronenD ca. m:	2
Sonstiges:	-

Der Anfahrtschaden am Stammfuß stellt keine Habitatstruktur für Eremiten dar.
Es konnte kein Besatz durch den Eremit festgestellt werden.

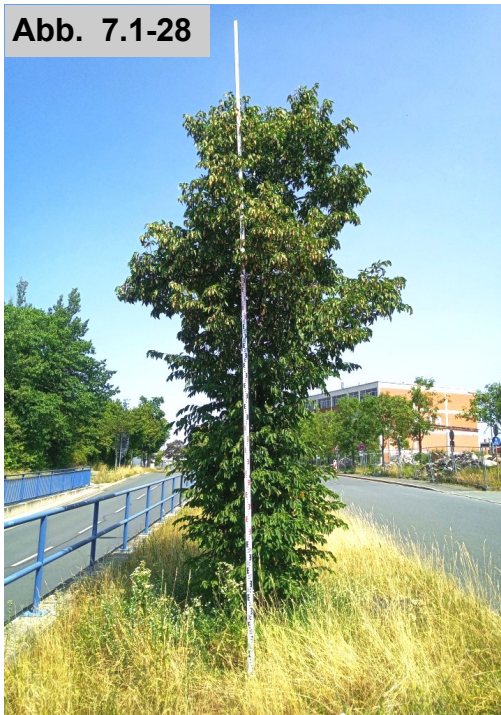
Abb. 7.1-28

Standort:	Dianastraße
Funktion:	Straßenbegleitgrün
Baumart:	Hopfenbuche
	<i>Ostrya carpinifolia</i>
Stämmigkeit:	1
Vit.Rol., Vit.Note:	Degeneration, 1
FLL BKR:	Reifephase
StU 1mH, ca. cm:	31
BaumH ca. m:	5
KronenD ca. m:	2
Sonstiges:	-

Der Rindenschaden stellt keine geeignete Habitatstruktur für Eremiten dar.
Es konnte kein Besatz durch den Eremit festgestellt werden.

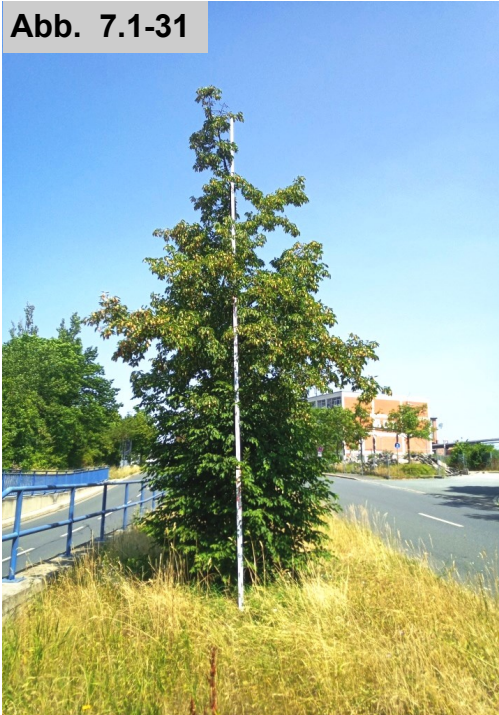
Abb. 7.1-31

Standort:	Dianastraße
Funktion:	Straßenbegleitgrün
Baumart:	Hopfenbuche
	<i>Ostrya carpinifolia</i>
Stämmigkeit:	1
Vit.Rol., Vit.Note:	Degeneration, 1
FLL BKR:	Reifephase
StU 1mH, ca. cm:	31
BaumH ca. m:	6
KronenD ca. m:	3
Sonstiges:	-

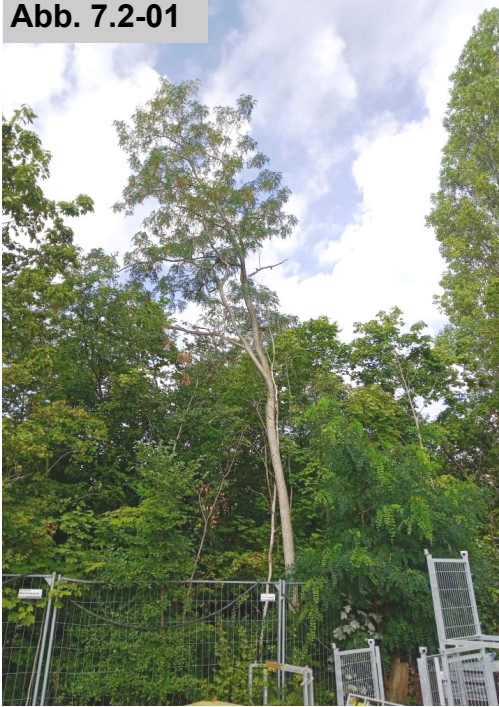
Abb. 7.2-01

Standort: Dianastraße
Funktion: Gehölzstreifen
Baumart: Robinie
 Robinia spec.
Stämmigkeit: 1
Vit.Rol., Vit.Note: Degeneration, 1
FLL BKR: Reifephase
StU 1mH, ca. cm: 97
BaumH ca. m: 13
KronenD ca. m: 4
Sonstiges: -

Es konnte kein Besatz durch den Eremit festgestellt werden.

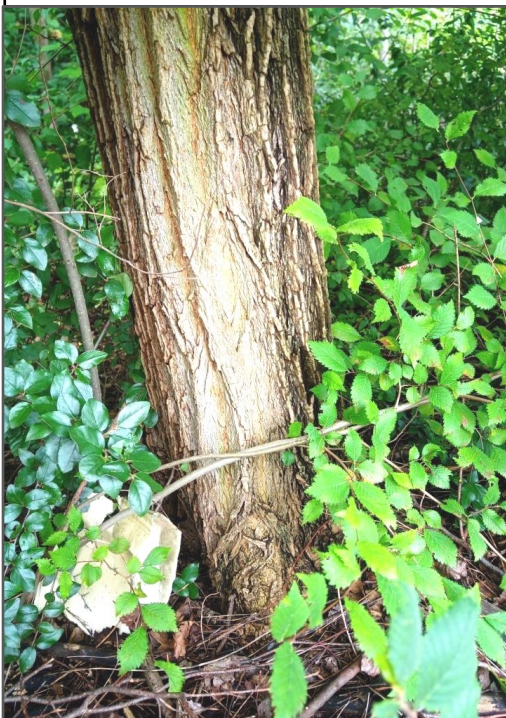
Abb. 7.2-02: keine Hinweise auf Eremiten am Stammfuß

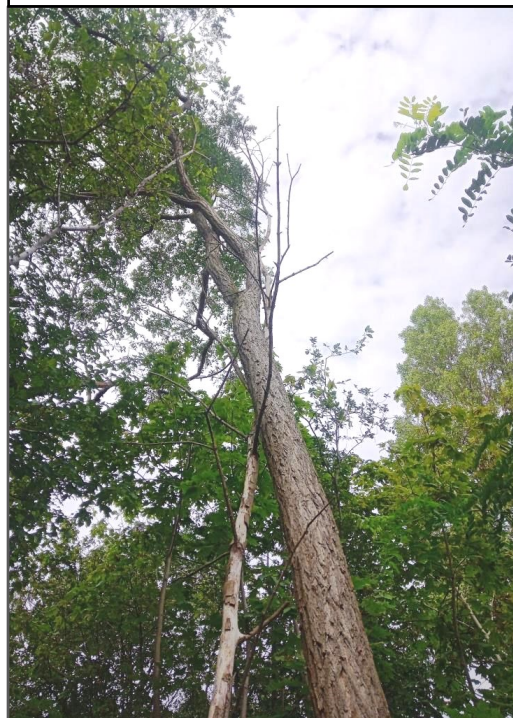
Abb. 7.2-03: keine Schadstellen am Stamm; mehrere Totholzäste

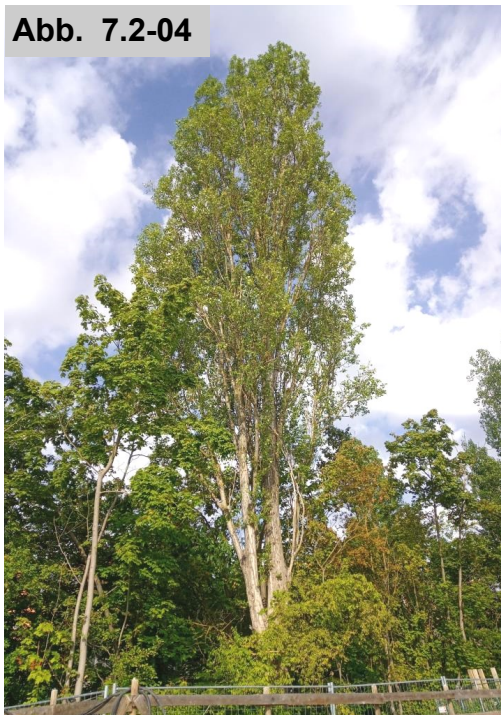
Abb. 7.2-04

Standort:	Dianastraße
Funktion:	Gehölzstreifen
Baumart:	Pappel
	Populus spec.
Stämmigkeit:	2
Vit.Rol., Vit.Note:	Stagnation, 2
FLL BKR:	Reifephase
StU 1mH, ca. cm:	170
BaumH ca. m:	21
KronenD ca. m:	7
Sonstiges:	-

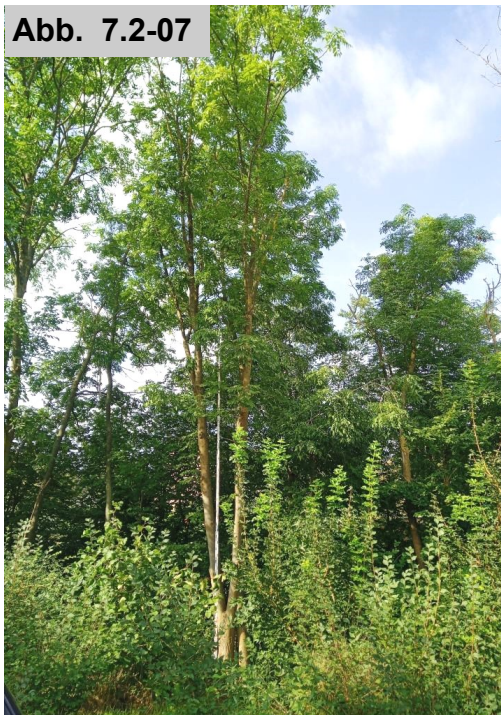
Abb. 7.2-07

Standort:	Dianastraße
Funktion:	Gehölzstreifen
Baumart:	Gemeine Esche
	Fraxinus excelsior
Stämmigkeit:	3
Vit.Rol., Vit.Note:	Stagnation, 2
FLL BKR:	Reifephase
StU 1mH, ca. cm:	189
BaumH ca. m:	15
KronenD ca. m:	7
Sonstiges:	-

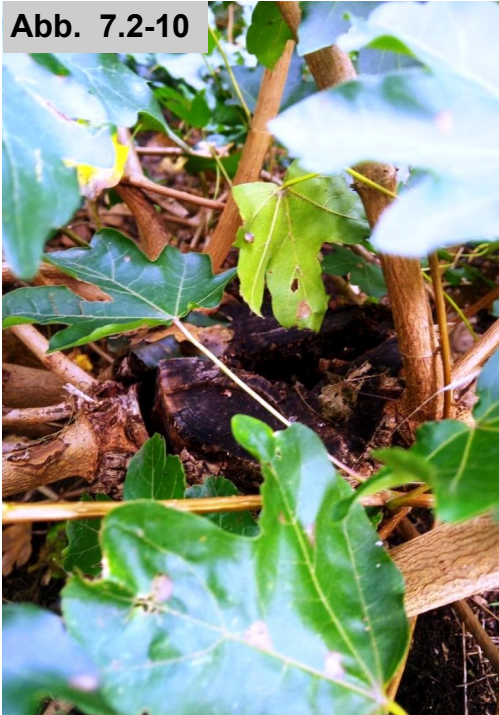
Abb. 7.2-10

Standort:	Dianastraße
Funktion:	Gehölzstreifen
Baumart:	Feld-Ahorn
	Acer campestre
Stämmigkeit:	2
Vit.Rol., Vit.Note:	Degeneration, 1
FLL BKR:	Reifephase
StU 1mH, ca. cm:	211
BaumH ca. m:	13
KronenD ca. m:	8
Sonstiges:	GEFÄLLT

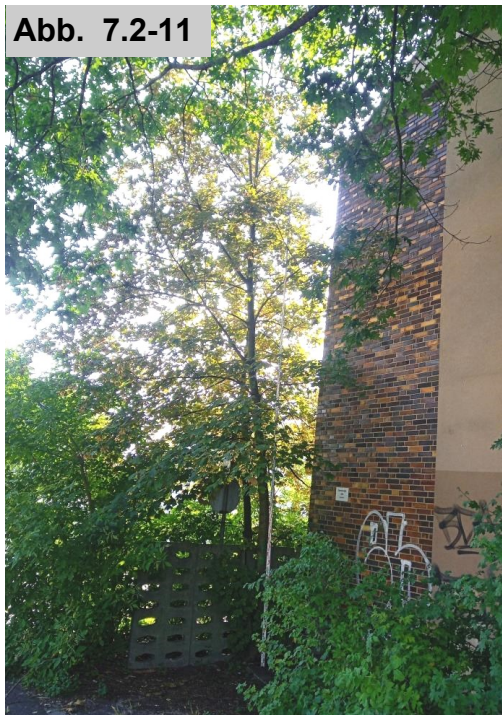
Abb. 7.2-11

Standort:	Dianastraße
Funktion:	Straßenbegleitgrün
Baumart:	Bergahorn Acer pseudoplatanus
Stämmigkeit:	2
Vit.Rol., Vit.Note:	Degeneration, 1
FLL BKR:	Reifephase
StU 1mH, ca. cm:	54, 43
BaumH ca. m:	11
KronenD ca. m:	6
Sonstiges:	-

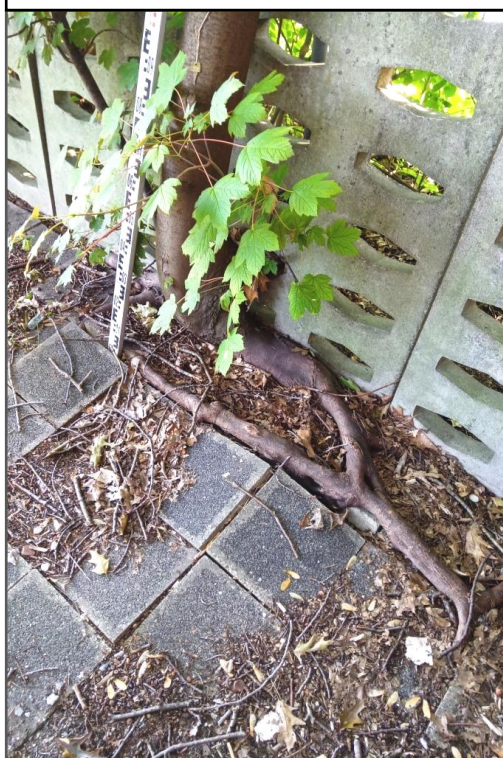
Abb. 7.2-13: keine Schadstellen am Stammfuß

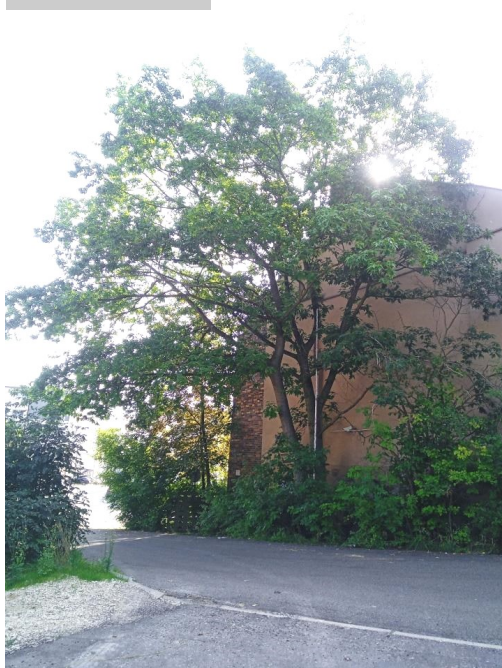
Abb. 7.2-14

Standort:	Dianastraße
Funktion:	Straßenbegleitgrün
Baumart:	Roteiche
	Quercus rubra
Stämmigkeit:	2
Vit.Rol., Vit.Note:	Stagnation, 3
FLL BKR:	Reifephase
StU 1mH, ca. cm:	135, 130
BaumH ca. m:	17
KronenD ca. m:	15
Sonstiges:	-

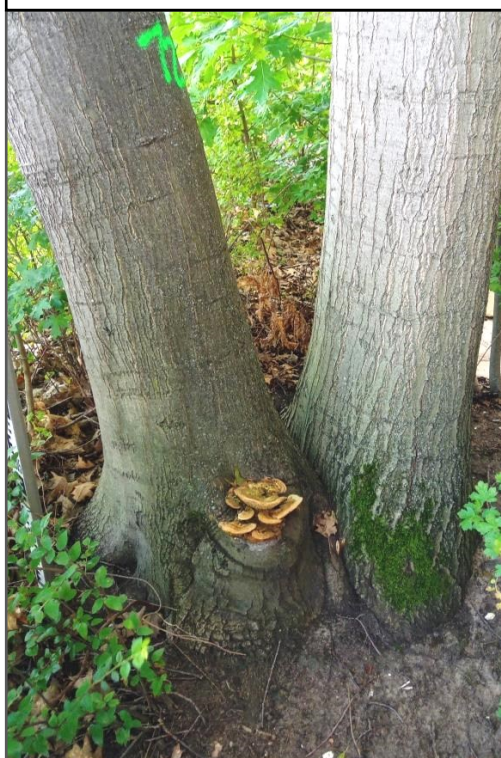
Abb. 7.2-16: Pilzfruchtkörper am Stammfuß

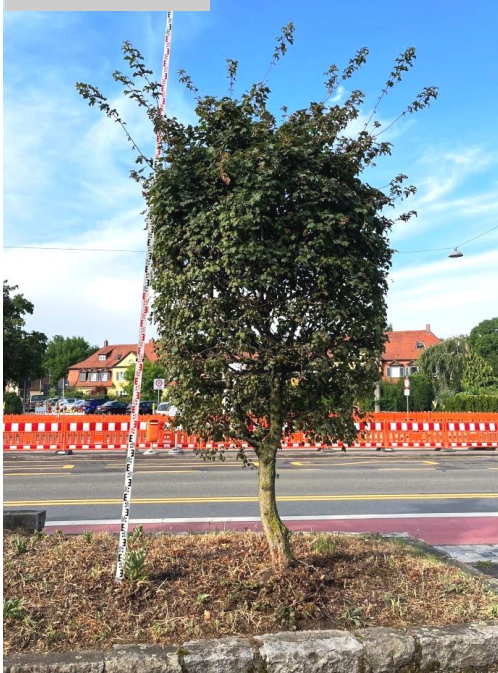
Abb. 7.3-01

Baumdaten:	
Standort:	Minervastraße
Funktion:	Straßenbegleitgrün
Baumart:	Feld-Ahorn
	Acer campestre
Stämmigkeit:	1
Vit.Rol., Vit.Note:	Degeneration, 1
FLL BKR:	Reifephase
StU 1mH, ca. cm:	38
BaumH ca. m:	2
KronenD ca. m:	2
Sonstiges:	-

Artenschutzrechtliches Ergebnis:	<p>Die Astungswunde am Stammfuß stellt keine geeignete Habitatstruktur dar.</p> <p>Es konnte kein Besatz durch den Eremit festgestellt werden.</p>
---	---

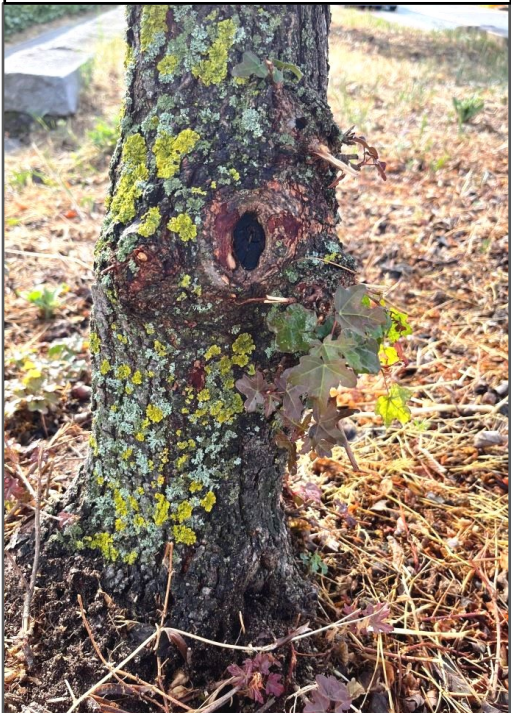
Abb. 7.3-02: Astungswunden Stamm; keine geeignete Habitatstruktur

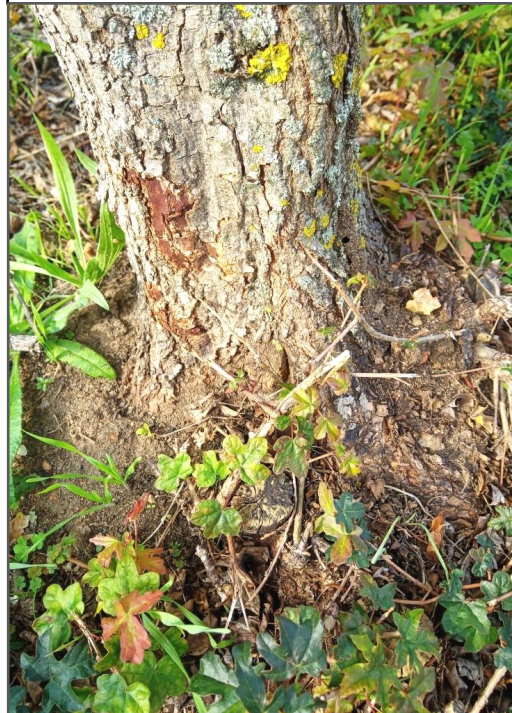
Abb. 7.3-03: kein Mulm oder Hinweise auf Eremiten am Stammfuß

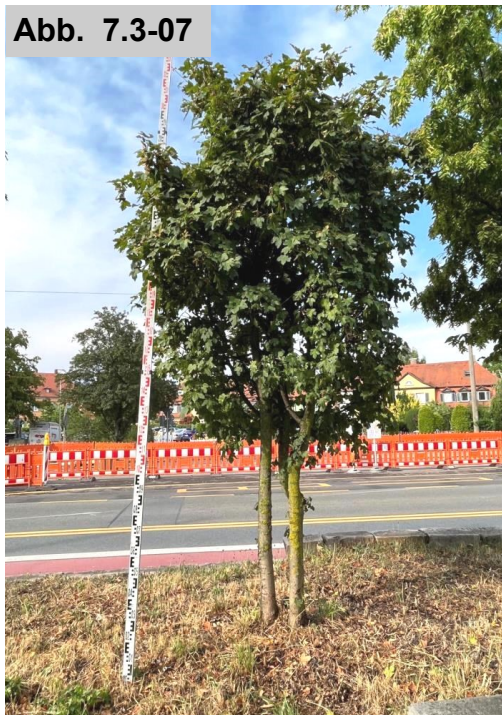
Abb. 7.3-07

Standort:	Minervastraße
Funktion:	Straßenbegleitgrün
Baumart:	Feld-Ahorn
	Acer campestre
Stämmigkeit:	3
Vit.Rol., Vit.Note:	Degeneration, 1
FLL BKR:	Reifephase
StU 1mH, ca. cm:	22, 22, 22
BaumH ca. m:	2
KronenD ca. m:	2
Sonstiges:	-

Am Baum sind keine Schäden vorzufinden, die als Habitatstruktur dienen könnten.

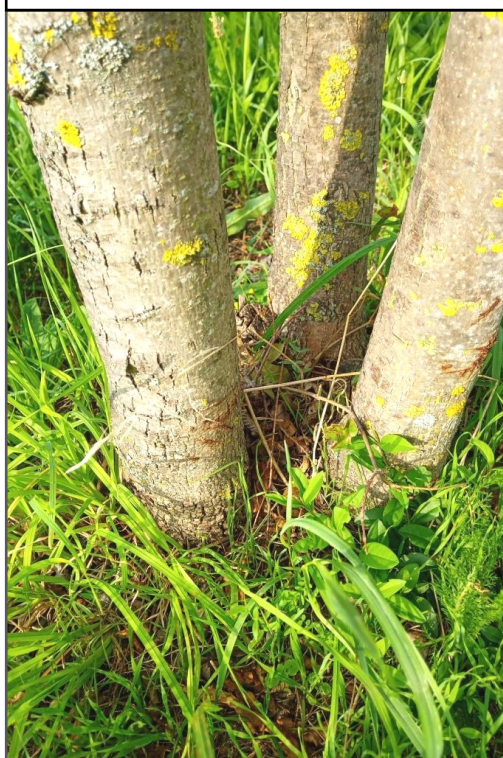
Abb. 7.3-10

Baum-Nr. 50 Feld-Ahorn

Standort:	Minervastraße
Funktion:	Straßenbegleitgrün
Baumart:	Feld-Ahorn Acer campestre
Stämmigkeit:	1
Vit.Rol., Vit.Note:	Degeneration, 1
FLL BKR:	Reifephase
StU 1mH, ca. cm:	35
BaumH ca. m:	3
KronenD ca. m:	2
Sonstiges:	-

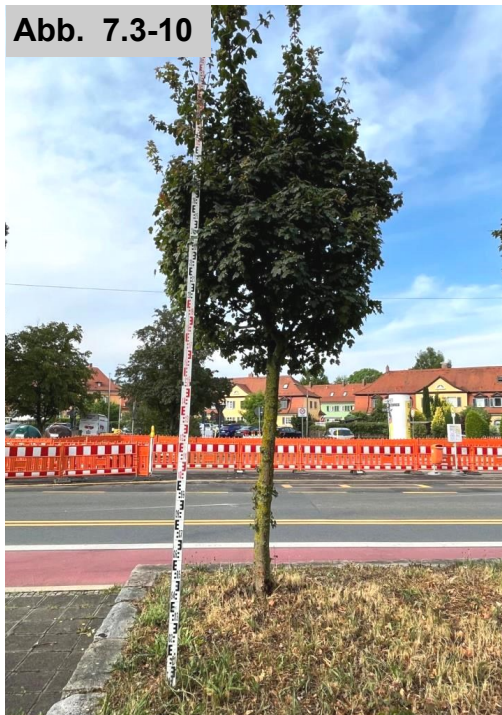
Die Rindenschäden sind nicht als Habitatstruktur für den Eremiten geeignet.
Es konnte kein Besatz durch den Eremit festgestellt werden.

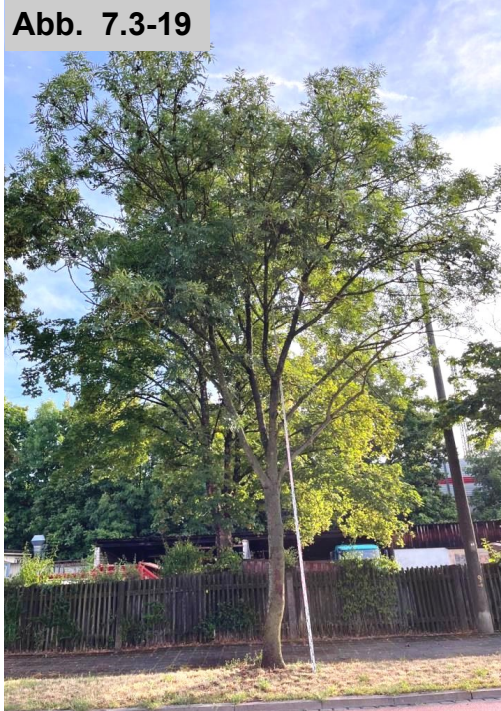
Standort:	Minervastraße
Funktion:	Straßenbegleitgrün
Baumart:	Gemeine Esche Fraxinus excelsior
Stämmigkeit:	1
Vit.Rol., Vit.Note:	Stagnation, 2
FLL BKR:	Reifephase
StU 1mH, ca. cm:	88
BaumH ca. m:	10
KronenD ca. m:	7
Sonstiges:	-

Die Astungswunde stellt keine geeignete Habitatstruktur dar. Am Baum sind keine weiteren Schäden festzustellen.
Es konnte kein Besatz durch den Eremit festgestellt werden.

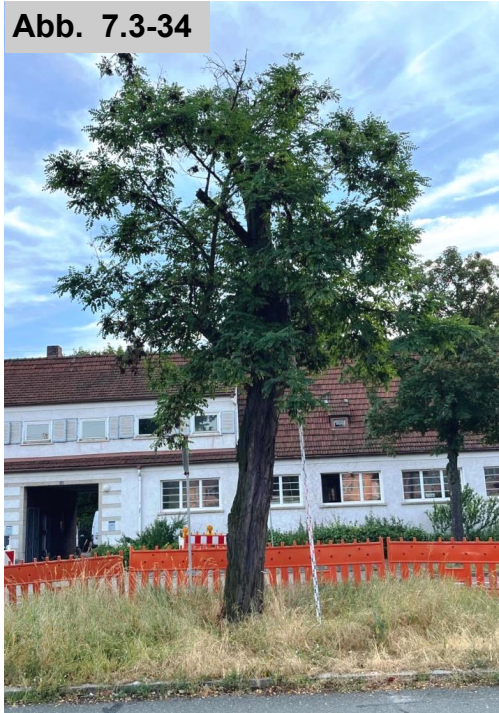
Standort:	Minervastraße
Funktion:	Straßenbegleitgrün
Baumart:	Robinie
	Robinia spec.
Stämmigkeit:	1
Vit.Rol., Vit.Note:	Stagnation, 2
FLL BKR:	Reifephase
StU 1mH, ca. cm:	170
BaumH ca. m:	7
KronenD ca. m:	4
Sonstiges:	-

Die Höhlung wies keine Mulmbildung oder Hinweise wie Kotspu-
ren oder Larven auf.
Es konnte kein Besatz durch den Eremit festgestellt werden.

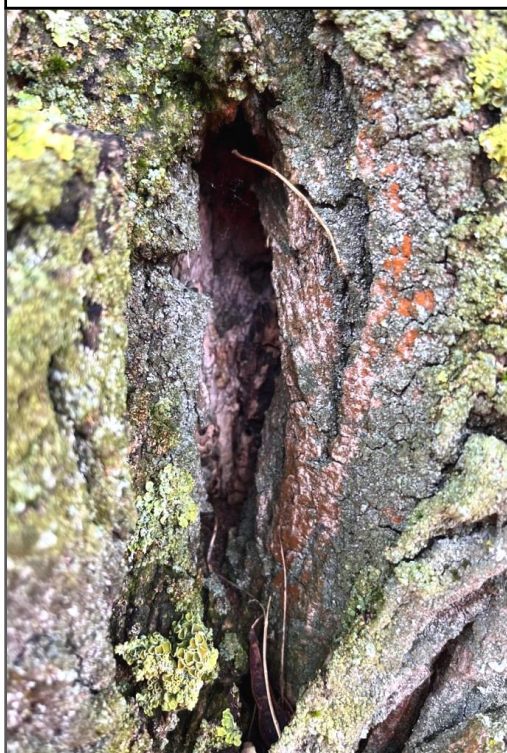
Abb. 7.3-36: Astungswunde, nicht eingefault; keine Habitatstruktur

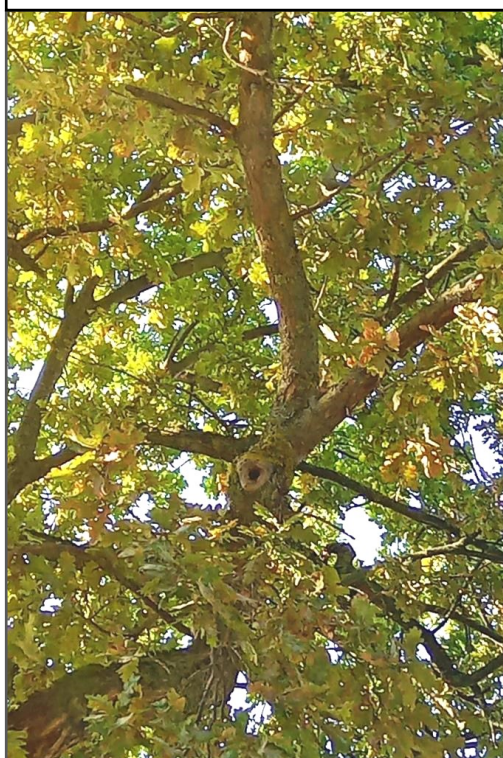
Abb. 7.3-49

Baum-Nr. 183 Stiel-Eiche

Standort:	Minervastraße
Funktion:	Straßenbegleitgrün
Baumart:	Stiel-Eiche
	Quercus robur
Stämmigkeit:	1
Vit.Rol., Vit.Note:	Degeneration, 1
FLL BKR:	Reifephase
StU 1mH, ca. cm:	145
BaumH ca. m:	13
KronenD ca. m:	7
Sonstiges:	-
