**Ehem. Trambetriebshof Ständlerstraße  
Ständlerstraße 20, 81549 München**

**Ergänzende Bodenuntersuchungen**

München, den 24.02.2020

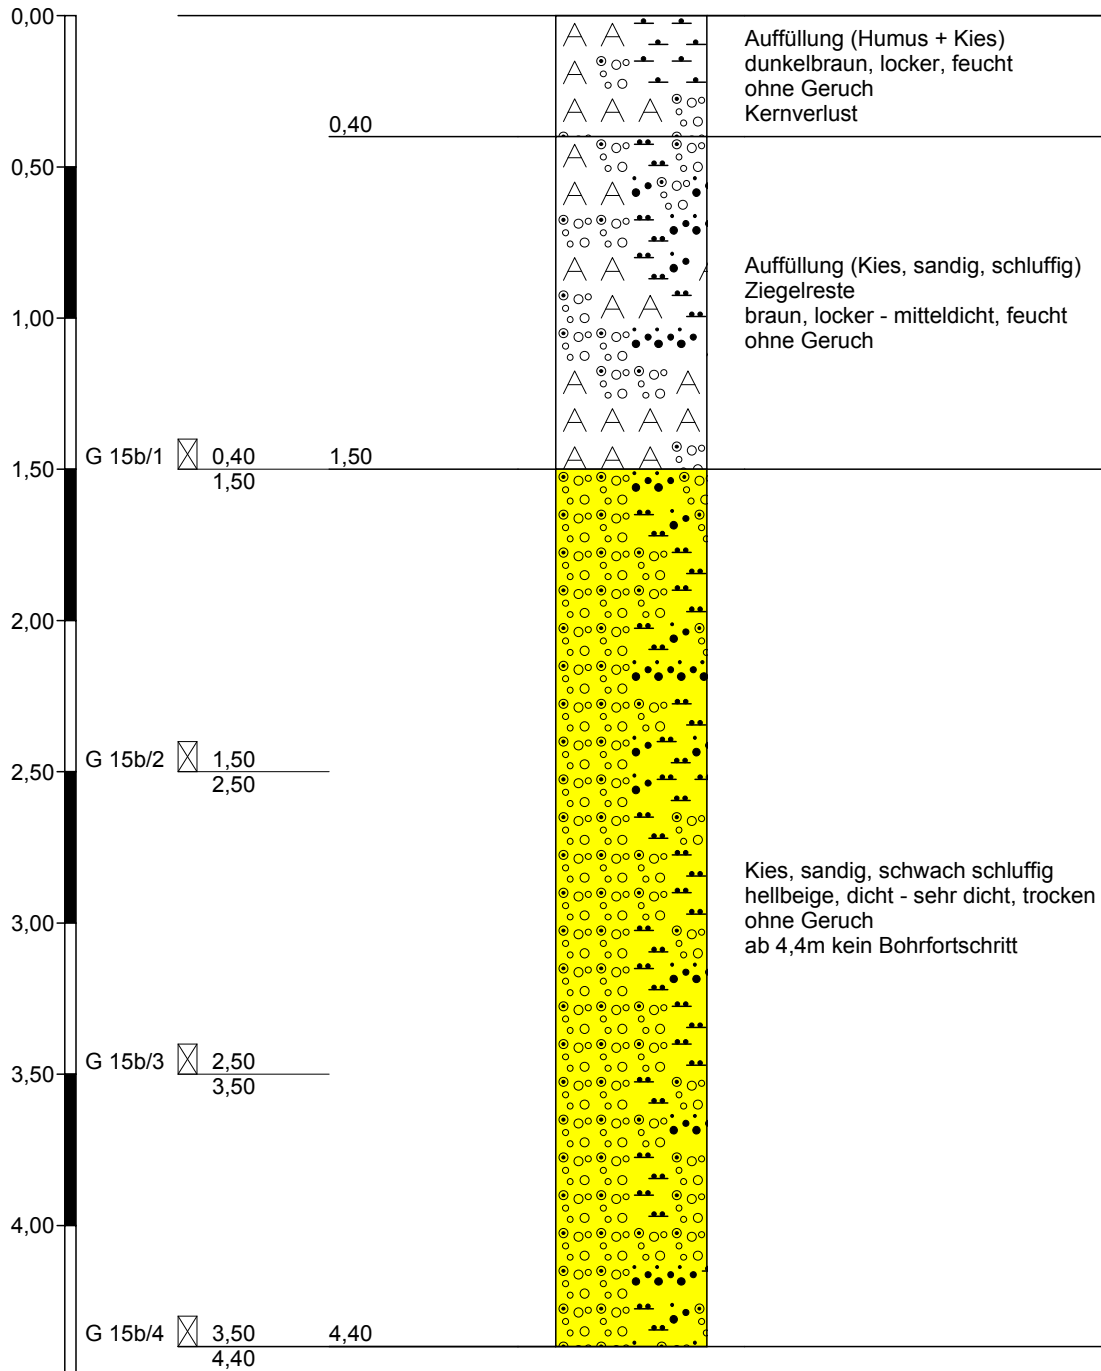
## RKS 15b

Im Bereich südlich des Eisenlagers II liegen die Auffüllungsmächtigkeiten zwischen 0,4 und 2,0 m. Die Auffüllungen setzen sich größtenteils aus sandigen, schwach schluffigen bis schluffigen Kiesen mit Beimengungen an Ziegelbruch, teilweise organischen Bestandteilen, Schlackeresten, Teerresten und Gleisschottern zusammen. Die Bohrungen RKS 15a und RKS 15c waren geruchlich auffällig (Geruch nach Verbrennungsrückständen bzw. Teer). Die Bohrungen RKS 15b und RKS 15d waren geruchlich unauffällig.
