Ortsbegehungsprotokoll

Betreff/Thema Bestandsaufnahme - Objektschutz

Besprechungsort Muckenbach

Datum 17.09.2019

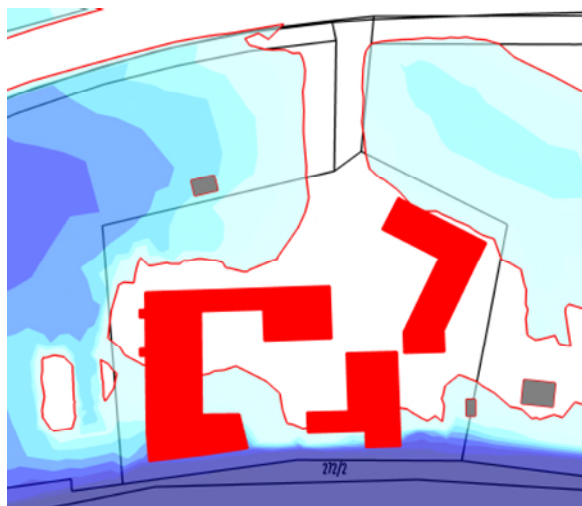
Vom Grundstückseigentümer wurde berichtet, dass bei Hochwasser das Wasser bis in den Innenhof reichte, aber keine Wohngebäude betroffen waren. Die neu errichtete Wohnbebauung östlich des Bauernhofs wurde hochwassersicher ca. 60 cm über HQ_{100} auf Stelzen errichtet.

Nr.	Beschreibung	
1	Ansicht Südseite (Uferseite).

Ein objektbezogener Hochwasserschutz ist nicht erforderlich, da bei Hochwasser keine Wohnräume betroffen sind. Zudem ist nach Aussage des Eigentümers ist ein Objektschutz nicht gewünscht.

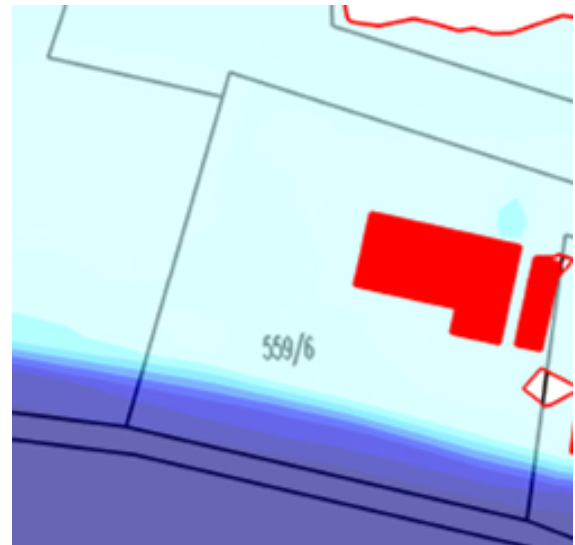
Nr.	Beschreibung	
1	Ansicht Südseite (Uferseite).	A photograph showing a house with a stone wall and a large tree, viewed from the riverbank. The house has a tiled roof and a chimney. The foreground shows a concrete staircase leading up to the property.

Die Unterkanten der Fenster an der Nord- und Westseite des Gebäudes liegen oberhalb des Wasserspiegels bei HQ₁₀₀. Hier sind keine Schutzmaßnahmen erforderlich. Die Fenster an der Südseite des Wohngebäudes sowie die Kellertür an der Nordseite des Wohngebäudes müssen gegen oberflächliches Einströmen von Hochwasser geschützt werden. Mögliche Schutzelemente sind z.B. außenliegende Drehtore oder mobile Dammbalkenverschlüsse.

Festgestellte Betroffenheiten: 3x Fenster und 1x Kellertür

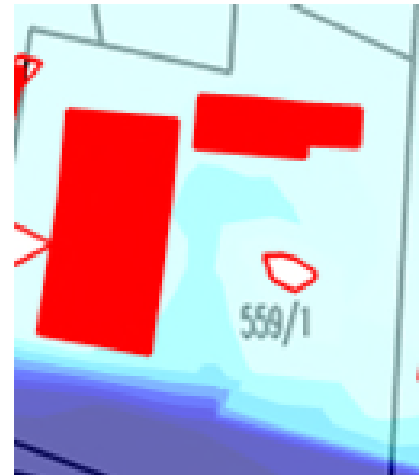
Nr.	Beschreibung	
1	Ansicht Südwestseite (Uferseite).

Das Gebäude ist aktuell nicht bewohnt. Ein objektbezogener Hochwasserschutz ist daher nicht erforderlich.
Eine Betroffenheit des Gebäudes wurde nicht festgestellt.

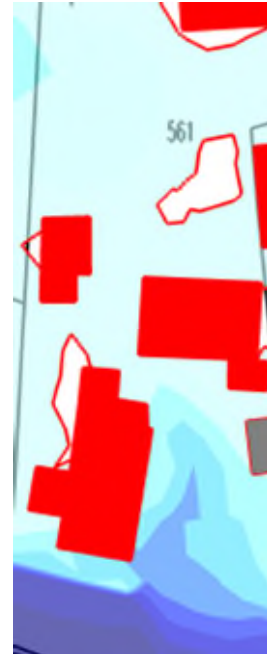
Nr.	Beschreibung	
1	Ansicht Ostseite ehemaliges Wohngebäude.

Das Gebäude ist aktuell nicht bewohnt. Ein objektbezogener Hochwasserschutz ist daher nicht erforderlich.
Eine Betroffenheit des Gebäudes wurde nicht festgestellt.

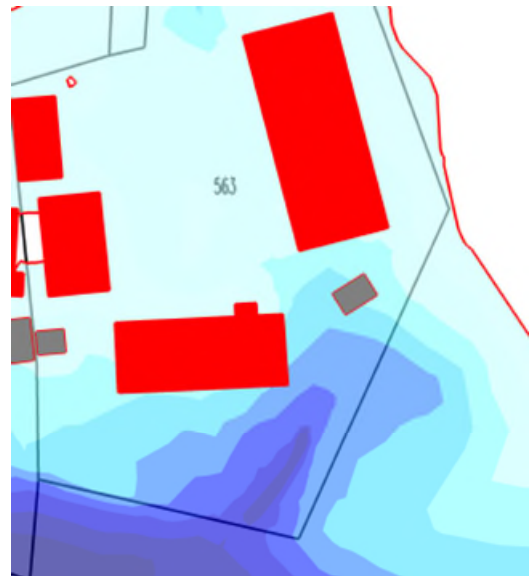
Von den Anwohnern wurde berichtet, dass Wasser über das Garagentor und über die Lüftungsöffnung in den Heizungsraum eingedrungen ist. Der Heizungsraum befindet sich im hinteren Bereich der Garage. Das Wasser stand bei beiden Wohnhäusern bis auf Höhe der Terrasse an. Die Wohnbereiche (Erdgeschoss) des älteren Wohnhauses waren bei Hochwasser betroffen.

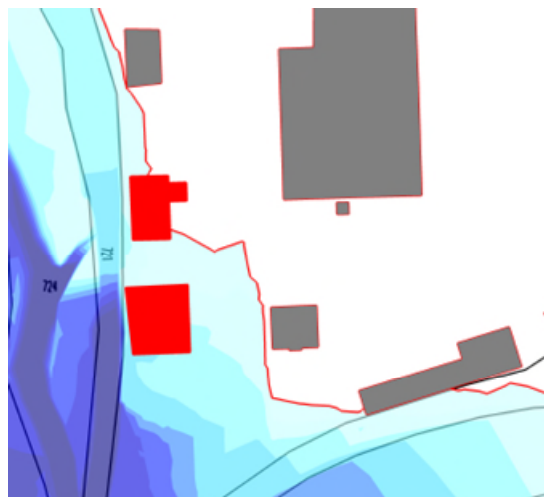
Vom Grundstückseigentümer wurde berichtet, dass bei Hochwasser das Wasser im Erdgeschoss des südlichen Gebäudes stand.
