Sanierung Kanalanlagen Uppenbornwerke

Anlage 03.01.07

Bericht Mittlere-Isar-Kanal Haltung 6 mit Echinger Speichersee

Fassung Nr. 2 07.03.2025

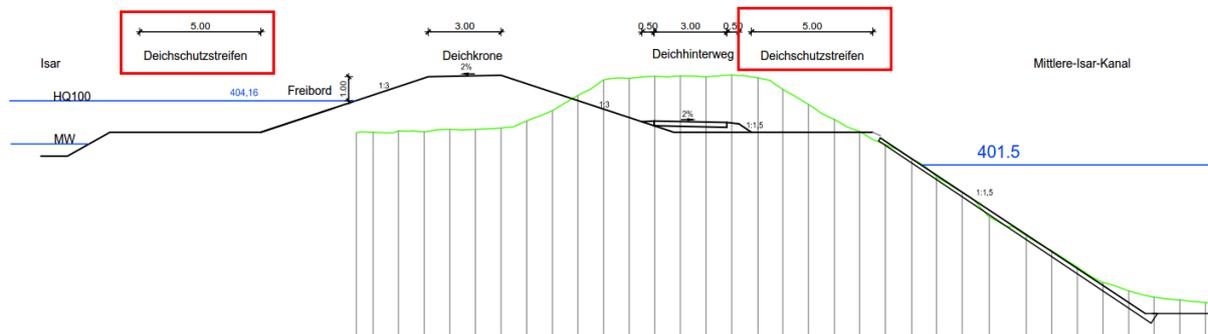
Regelquerschnitt nach DIN 19712:2013-1 ohne wasserseitige Berme
Überlagerung mit Bestandsgeländeschnitt bei Kkm 2+800

Im derzeitigen Bestandsprofil ist weder isarseitig noch kanalseitig ein Deichschutzstreifen vorhanden. Der Deichschutzstreifen, der frei von Bebauung und Gehölz zu halten ist, dient zur Überwachung und Schutz des Deichs. Die Herstellung eines DIN-konformen Regelquerschnitts (auch mit Verteidigung über die Deichkrone) würde die Verlegung der Deichachse Richtung Isar bedeuten, siehe Abbildung 16.

Abbildung 16: Regelquerschnitt nach DIN 19712 mit Bestandsgelände (grün) überlagert

Folgen daraus sind erhebliche Erdbewegungen, Retentionsraumverlust und Rodungsarbeiten in den angrenzenden schützenswerten Waldgebieten. In Abstimmung zwischen SWM und dem WWA LA kann auf den kanalseitig Deichschutzstreifen verzichtet werden, wenn die Standsicherheit der Gesamtböschung aus kanalseitiger Deichböschung und Kanalböschung nachgewiesen werden kann. Für die Sanierung der Kanalinnenböschung wurde diese Abweichung der Normvorgaben der DIN zugrunde gelegt; durch eine Vorschüttung im Kanal konnte der Eingriff in das anschließende Gehölz entscheidend minimiert werden. Es wurde außerdem abgestimmt, die Gehölzfreistellung des isarseitigen Deichschutzstreifens auf ein Maß von ca. 3 m zu reduzieren; dies wurde so bereits beantragt und genehmigt. Die Freistellung erfolgt phasenweise und wird bis 2024 abgeschlossen sein.

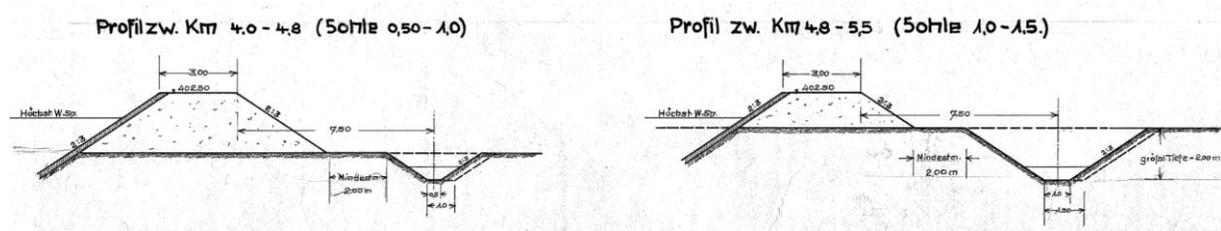
Am rechten Ufer verläuft von RD-km 4+150 bis zur Mündung des Gleißenbachs bei RD-km 5+900 ein Stauhaltungsdamm mit einem durch eine Berme am Dammfuß getrennten Sickergraben, siehe Abbildung 19. Im Bestand ist die Berme zum Teil eingeebnet und zum Entwässerungsgraben hin geneigt.

Abbildung 19: Regelquerschnitt von K-km 4+000 bis 5+500, Archivplan 479 [DHHN12] (Q7.1)

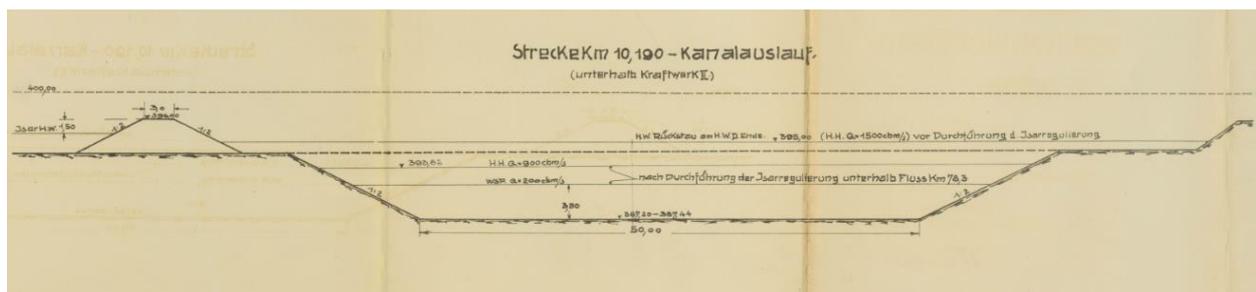
Der Gerinnequerschnitt des UW UP2 wurde als Trapez im Erdprofil mit einer 50 m breiten Sohle und beidseitigen Böschungsneigung von 1:2 hergestellt. Die in nachfolgender Abbildung dargestellte Berme zwischen kanalseitiger Deichböschung und Kanalböschung ist nicht vorhanden; die Böschung des Einschnitts für den Kanal und die Deichböschung gehen ineinander über.

Abbildung 40: Ausschnitt aus Bescheidsplan UP1-UP2_P21_Regel-Querschnitte_Teksturplan_Blatt_2a_4b_M200 (Q7.1)

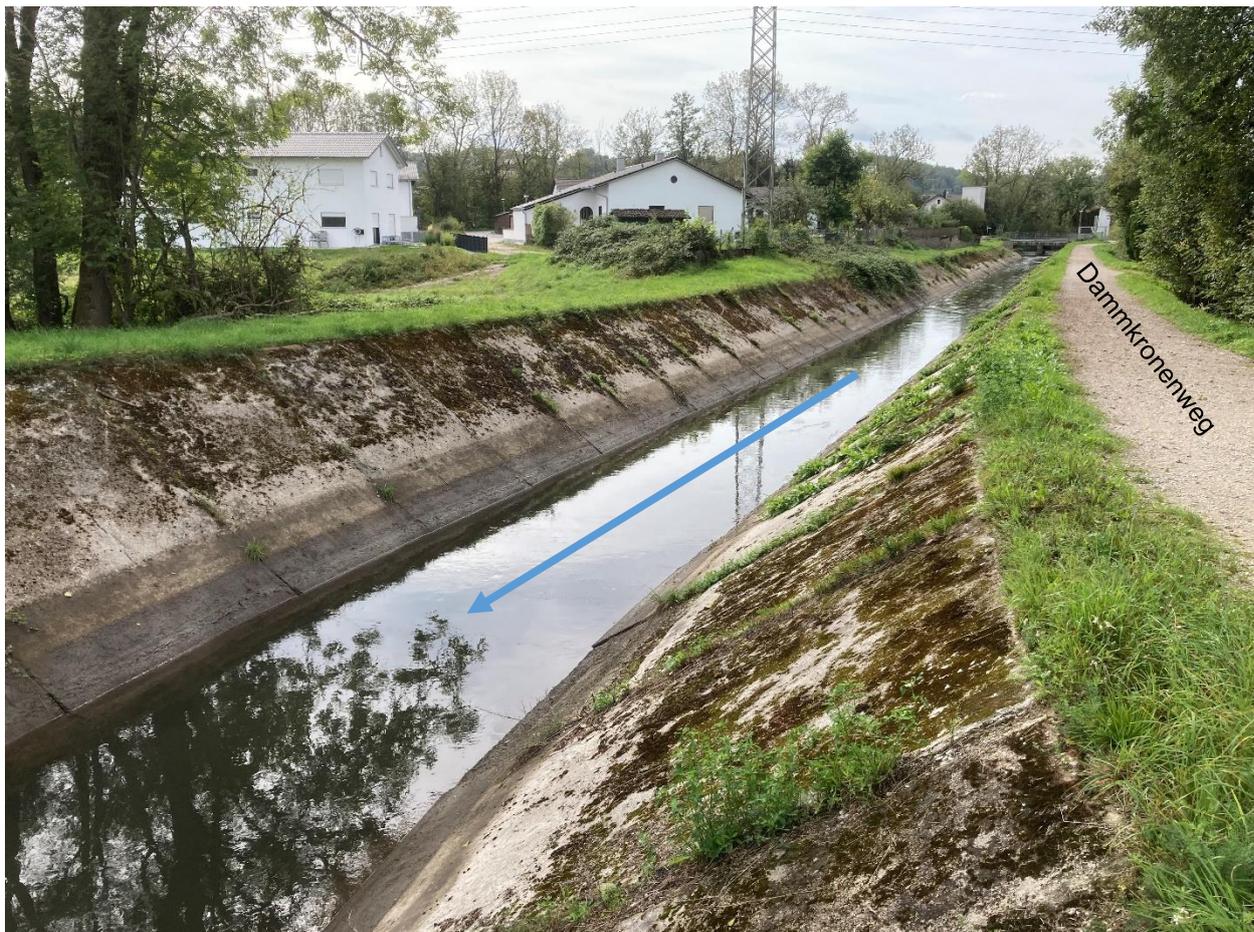
Abbildung 9: Fließstrecke Mündungsbereich Kleine Sempt, Foto gegen die Fließrichtung (PG-SKUP 2023)

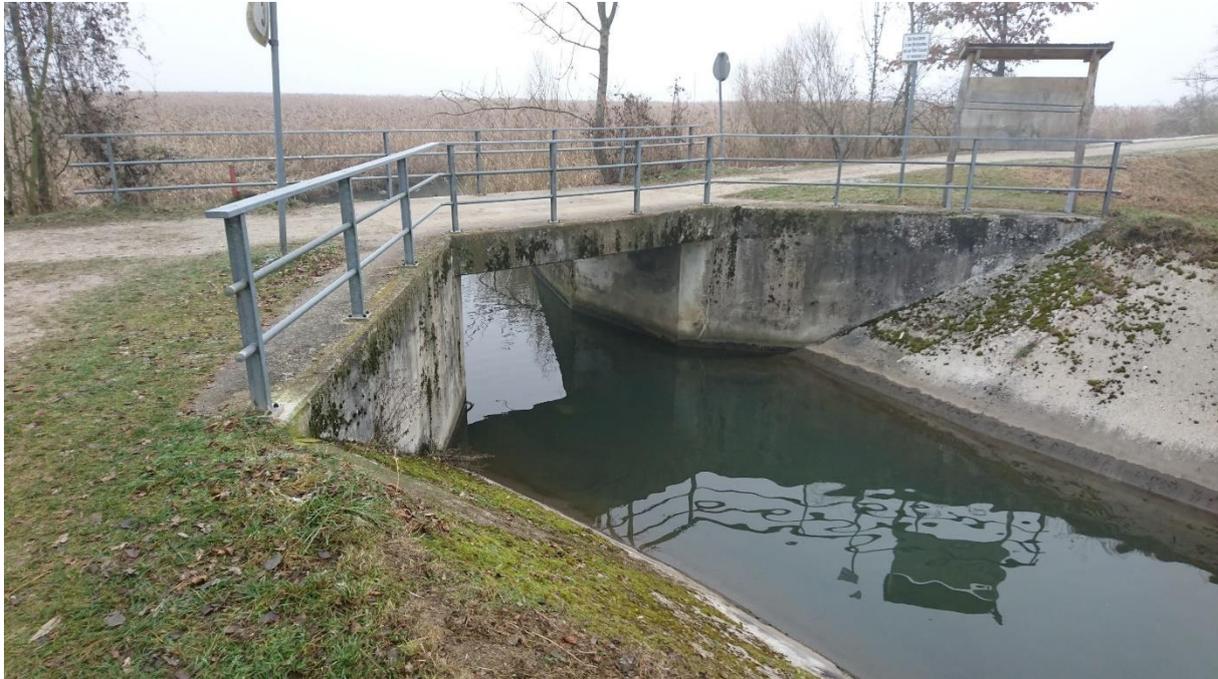
Kurz vor der Mündung kreuzt der Sickergraben mit einem Durchlass UP68 unter der Sohle der Kleinen Sempt und der Dammkronenweg mit einem Brückenbauwerk UP66, siehe Abbildung 44.

Abbildung 44: Mündung Kleine Sempt mit Brücke UP66, Bau + Plan GmbH 2017

Die brüchige Betonauskleidung und die Brücke UP66 werden abgebrochen. Die Betonauskleidung wird auf einer Sauberkeitsschicht aus Kies mit gleicher Geometrie neu erstellt. Am Auslauf geht das Betongerinne in einen 5,3 m breiten und 3,6 m hohen Wellstahldurchlass über. Der Durchflussquerschnitt wird mit dem Ersatzneubau nicht eingeschränkt, siehe Abbildung 45.

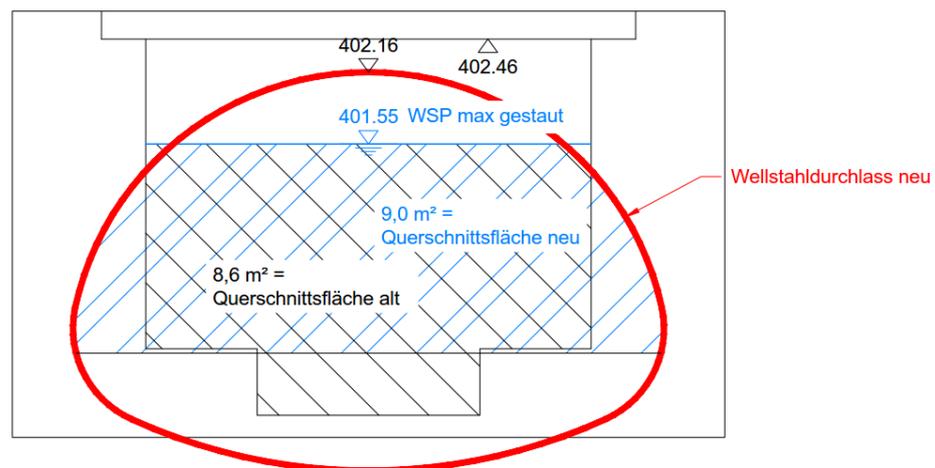
Abbildung 45: Vergleich Brückenquerschnitt UP66 an Kleiner Sempt Bestand und Ersatzneubau

Im ca. 10 m lang Übergangsbereich wird die Böschung und die Sohle als verfugter Wasserbausteinverbau gesichert. Im Wellstahldurchlass wird die Gerinnesohle aus Sohlsubstrat hergestellt. Der Wellstahldurchlass erhält bis zur Dammkrone ein ca. 0,8 m starke Überdeckung und ist damit für Schwerlastverkehr bis 16,7 kN/m² (ehemals SLW30) belastbar.

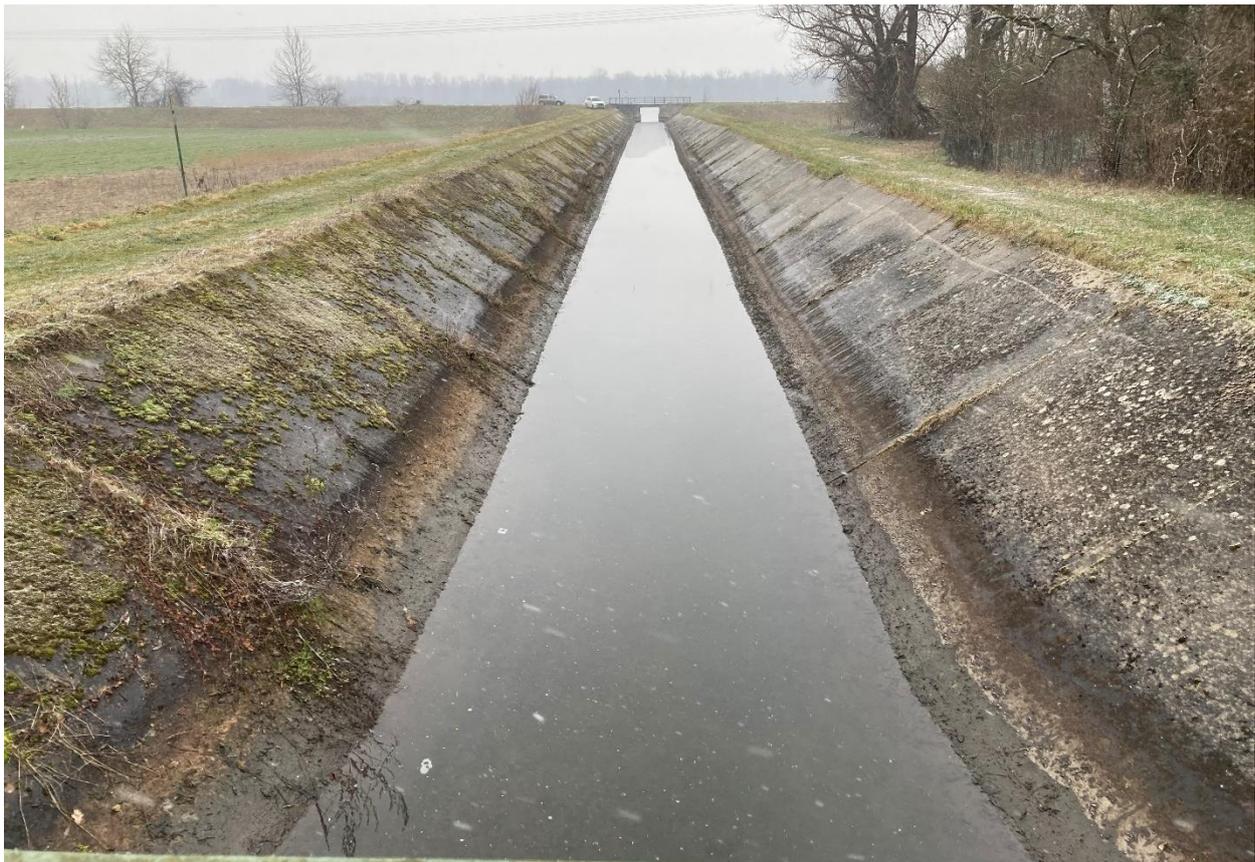
Abbildung 46: Fließstrecke Mündungsbereich Aubach, Aufnahme in Fließrichtung (PG-SKUP 2023)

Gemäß Archivplan liegt die Dammkrone mit einem Freibord von 1,0 m auf den max. Speicherseewasserspiegel. Das Gerinne ist insgesamt ca. 3,0 bis 3,3 m hoch. Die 15 cm starke Betonauskleidung ist 2,5 m bis 2,8 m hoch und in der Böschung mit 1:1,5 geneigt; die Sohle ist ca.

0,8 m breit. Die planmäßige Längsneigung beträgt 0,19%. Ca. 20 m vor der Mündung des Aubach kreuzt eine Doppelrohrdurchlass UP70 (2 x DN 1000); er bildet die Verbindung zwischen den beiden Sammelbecken Pumpwerk Apoig rechts und links des Aubachs. Kurz vor der Mündung kreuzt der Dammkronenweg mit einem Brückenbauwerk UP71 den Aubach, siehe Abbildung 47.

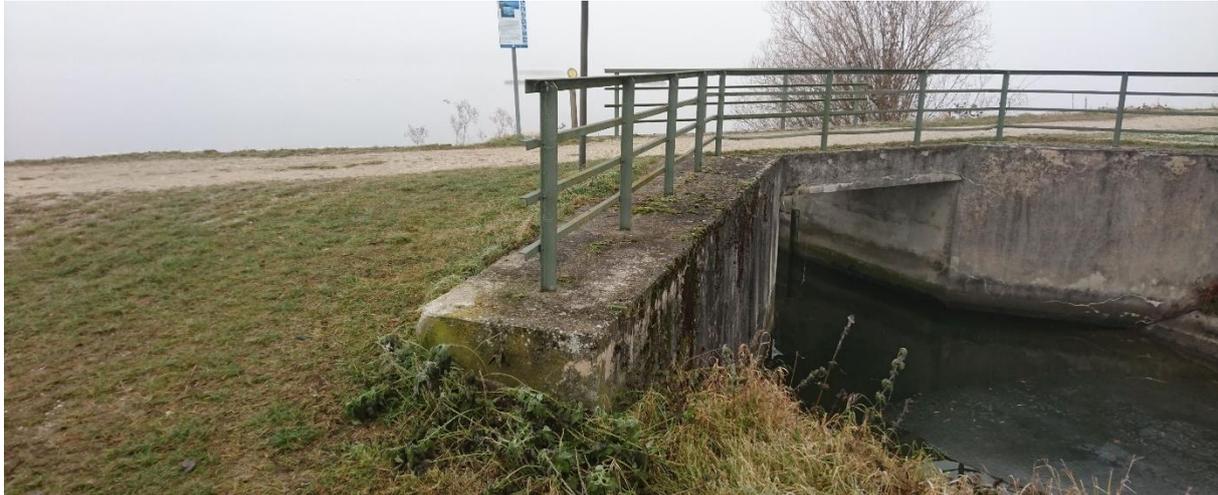
Abbildung 47: Brücke UP71 über den Aubach

Das Gerinne im Auslaufbereich und die vorhandene Bücke UP71 werden abgebrochen. Als Ersatzneubau für die Brücke UP71 wird ein 4,51 m breiter und 4,01 m hoher Wellstahldurchlass erstellt. Der Durchflussquerschnitt wird mit dem Ersatzneubau nicht eingeschränkt, siehe Abbildung 48. Die Sohle im Durchlass wird auf die derzeit vermessene Bestandssohle angeglichen.

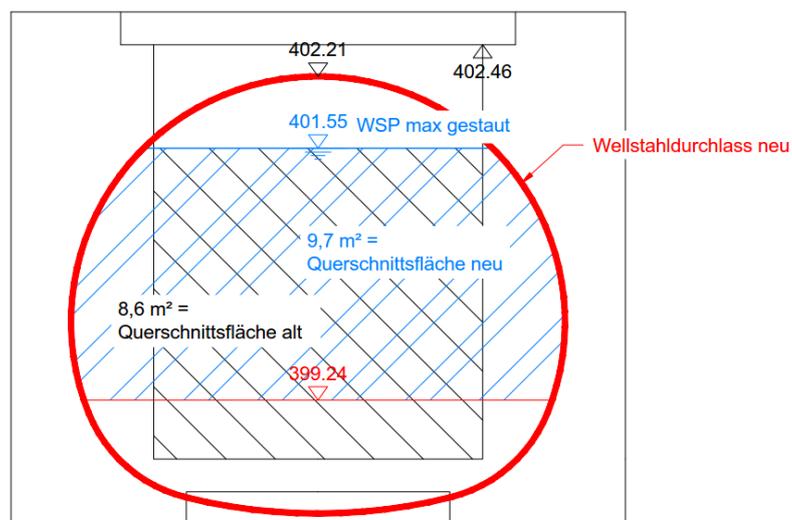
Abbildung 48: Vergleich Brückenquerschnitt UP71 am Aubach Bestand und Ersatzneubau

Im ca. 10 m lang Übergangsbereich zwischen Durchlass und bestehendem Betongerinne wird die Böschung und die Sohle als verputzter Wasserbausteinverbau gesichert. Im Wellstahldurchlass wird die Gerinnesohle aus Sohlsubstrat hergestellt. Der Wellstahldurchlass erhält bis zur Dammkrone ein ca. 0,8 m starke Überdeckung und ist damit für Schwerlastverkehr bis 16,7 kN/m² (ehemals SLW30) belastbar.

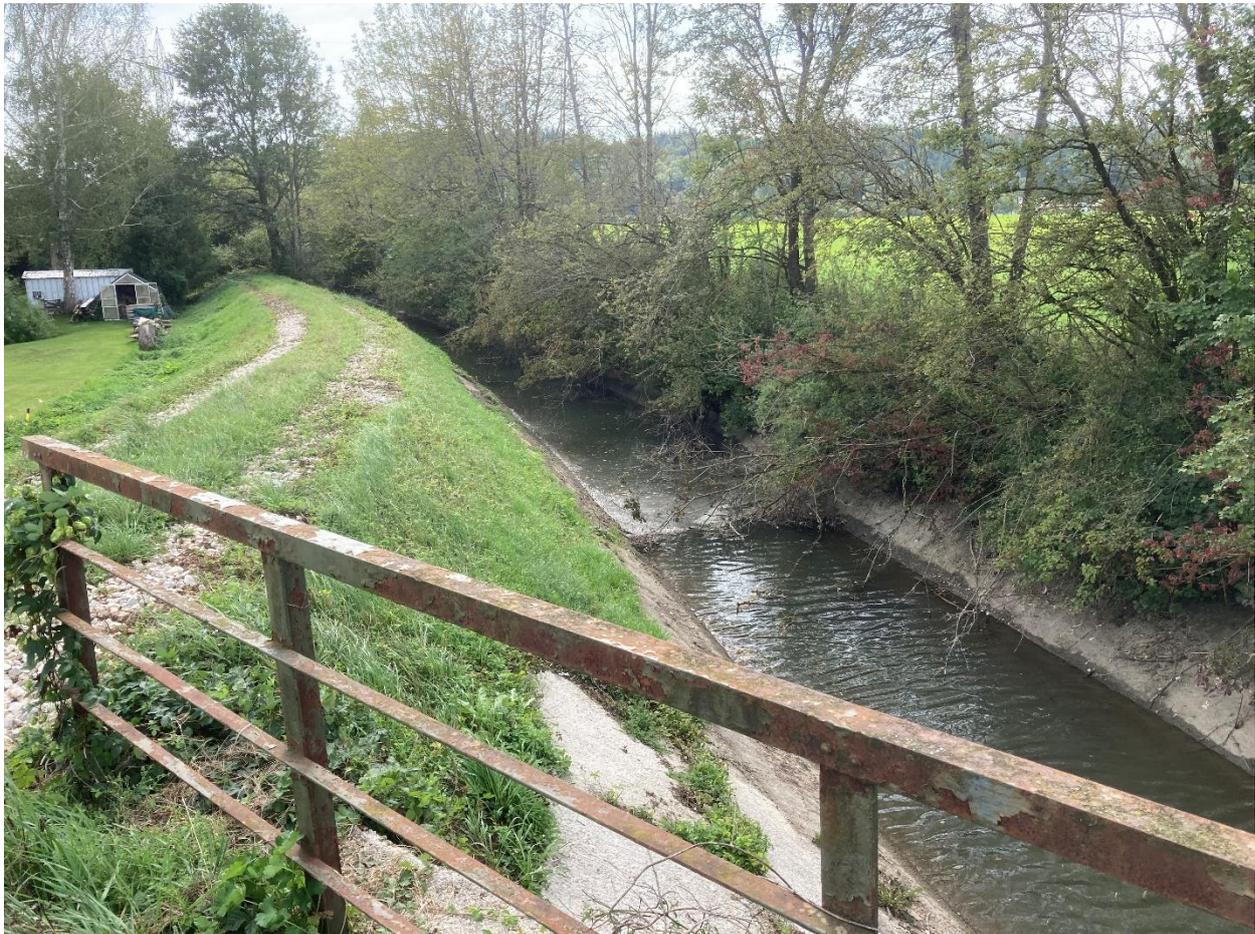
Abbildung 49: Mündungsbereich des Gleißenbachs, Aufnahme gegen die Fließrichtung

Die vorhandene Betonauskleidung im Dammbereich ist aufgrund von Rissen, Brüchen und Betonabplatzungen in den Fugenbereichen in einem sanierungsbedürftigen Zustand. Der Zustand des Gerinneabschnitts mit gepflasterter Sohle/Auskleidung liegt im Einschnitt.

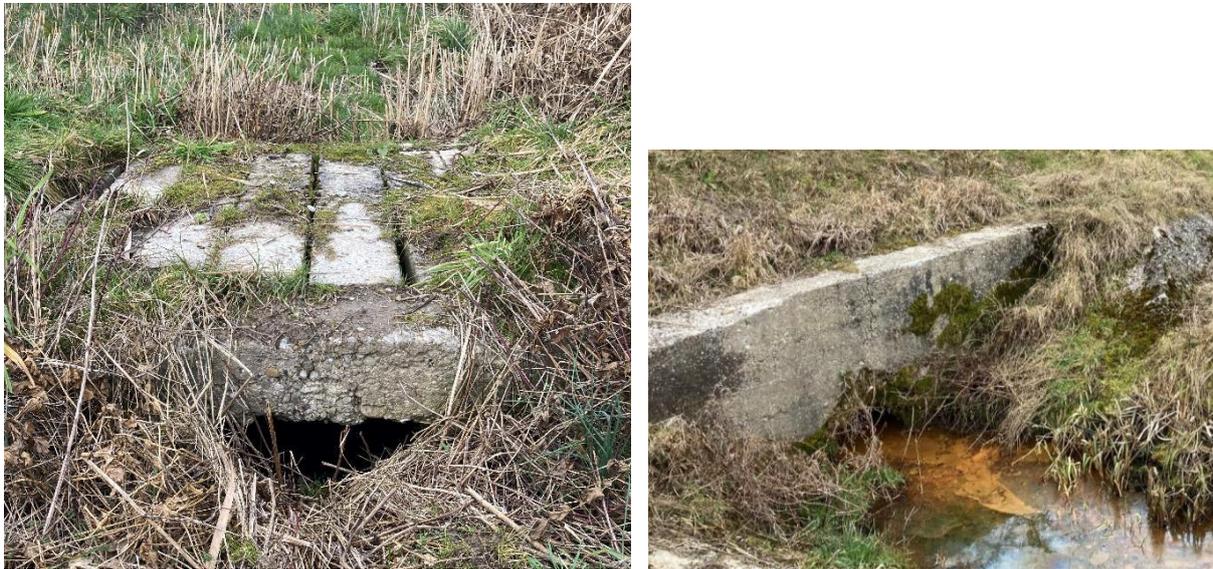
Kurz vor der Mündung kreuzt ein Rohrdurchlass UP76 (DN 500) den Gleißbach und verbindet den Sickergraben des Stauhaltungsdammes. Am Beginn des Rohrdurchlasses (rechts des Gleißbachs) gibt es ein Schachtbauwerk; am Ende des Durchlasses (links des Gleißbachs) ein Auslaufbauwerk, siehe Abbildung 50 und Anlage 03.01.08.

Abbildung 50: Durchlass UP76: Schachteinlauf (linkes Bild) und Schachtauslauf (rechtes Bild), SWM 2023
